**Ruiskatu 8,
Väistötilakäytön ja kuntotutkimuksen
edellyttämien korjaustoimenpiteiden
HANKEKUVAUS**

14.1.2019

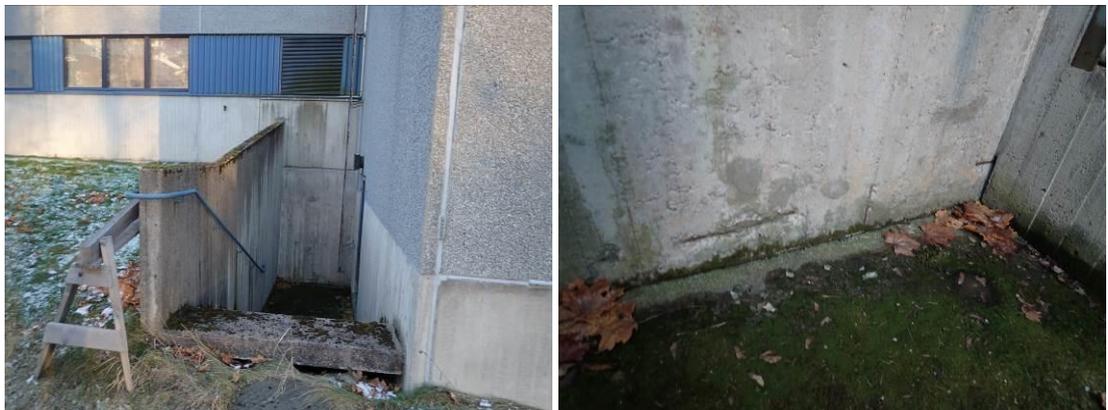
Luoteissivulla on portaikko kellarikerroksen sisäänkäynnille. Portaiden pohjalla on pieni sadevesikaivo muoviritilällä. Portaikon pohjabetoni on sammaloitunut ja sokkelin sekä portaikon tukimuurin betoni on rapautunut ja betoniraudoitusta on tullut esiin.

Kuvat 1 ja 2. Luoteissivun portaikon tukimuurin ja rakennuksen sokkelin alareunan betonit ovat rapautuneet. Portaalan alatasolla kasvaa sammalta.

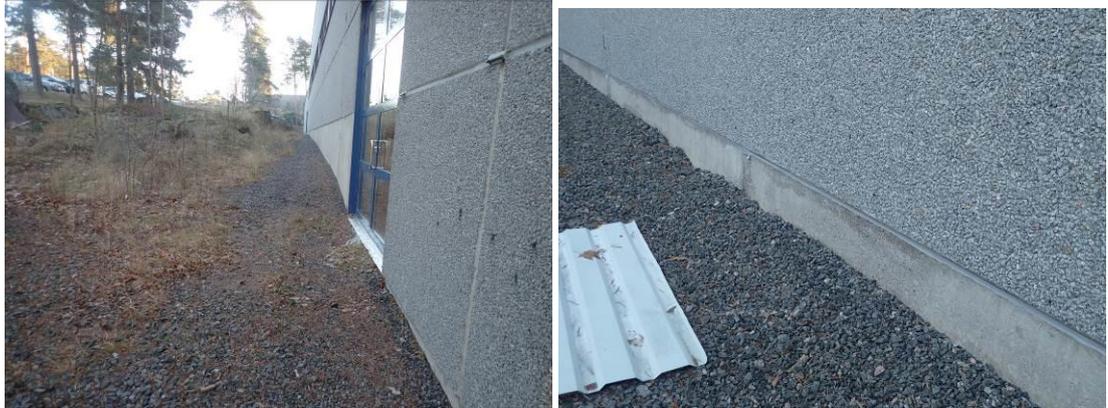
Uimahalli- ja liikuntasalisiiven koillissivulla kallion pinta nousee jyrkästi ylöspäin rakennuksen läheisyydestä. Uimahallin sokkelissa havaittiin paikoitellen kosteusjälkiä. Maanpäällisessä kerroksessa ei sisäpuolelta tehdyssä tarkastuksessa todettu viitteitä kosteudesta, mutta maanpinnan alapuolella sijaitsevassa ensimmäisessä kerroksessa, uimahallin alapuolella, todettiin viitteitä kosteudesta sekä alapohjassa että maanvastaisessa ulkoseinässä.

Kuvat 3 ja 4. Uimahalli- ja liikuntasaliivien koillisivulla kallio nousee jyrkästi rakennuksen vierestä. Uimahallin kohdalla sokkelin ja pesubetoniseinän liittymässä on kosteusjälkiä.

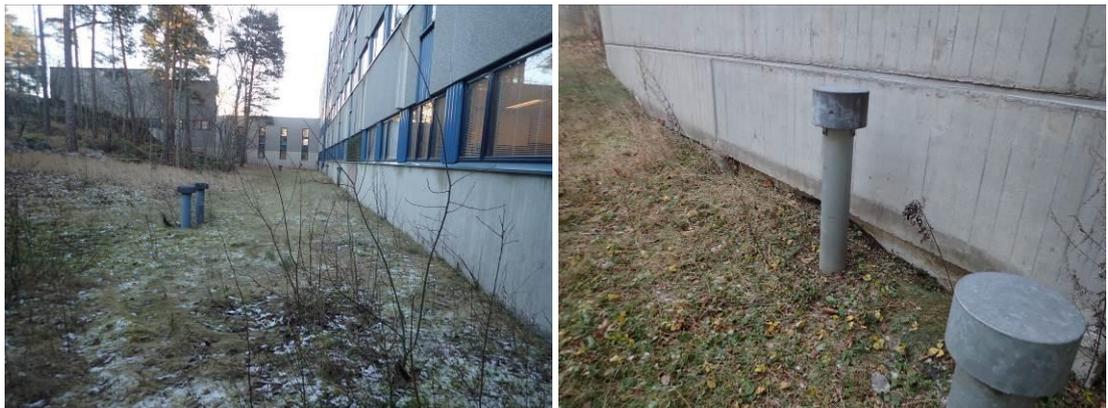
Rakennuksen koillispuolella eri osien sokkeleiden vierellä havaittiin maapinnan kallistuksissa puutteita: maanpinta ei vietä rakennuksesta pois päin ja sokkelin viereen on muodostunut kuoppia. Uudemman osan sokkelin EPS-eristeet ovat tulleet paikalle maan painumisesta johtuen. Uuden puolen matalamman osan koillisivulla havaittiin myös kuoppia sokkelin vierellä. Vanhan puolen koillisivulla kellarikerroksessa sijaitsevilla väestönsuojilla todettiin paikoin seinustan vierellä kosteutta alapohjassa ja ensimmäisessä kerroksessa sijaitsevan ilmanvaihtotilan 137 maanvastaisessa seinässä todettiin myös viitteitä kosteudesta. Uuden puolen korkean osan toisen kerroksen korkeudella sijaitsevan väestönsuojan alapohjassa todettiin myös viitteitä kosteudesta luoteispäädystä. Ks. kohdat "5 Alapohja" ja "7 Maanvastaiset seinät".

Kuvat 5 ja 6. Koillispuolella maanpinta ei kallista pois päin rakennuksesta. Sokkelin viereen on muodostunut paikoin kuoppia. Paikoitellen maanpinnan yläpuolella näkyy sokkelin eristystä.

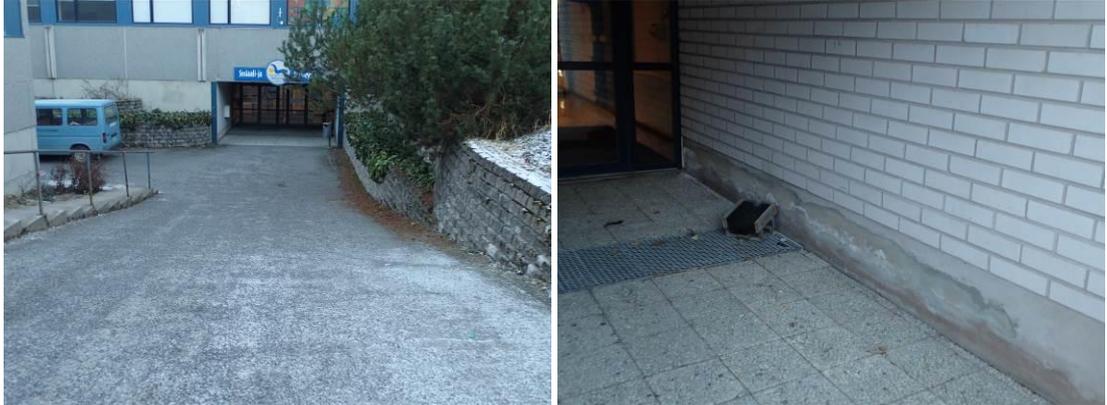
Kuvat 7 ja 8. Luoteissivustalla olevan asfalttipihan vedenpoisto on puutteellinen. D-portaan sisäänkäynti syvennyksen sokkelissa on kosteusjälkiä.

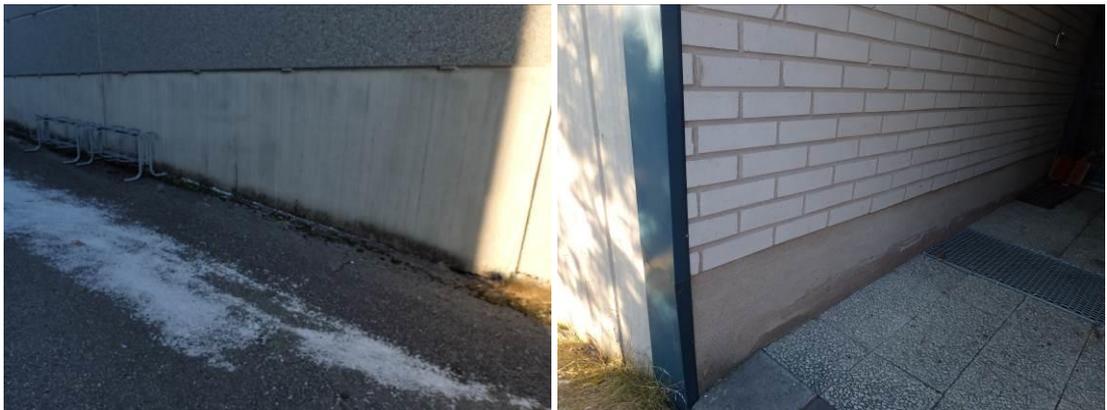
Kuvat 9 ja 10. Kaakkoissivustalla uuden puolen rakennusten sokkelin alaosat vihertävät. Uuden puolen korkeamman osan kaakkoispäädyn sisäänkäynnin sokkelin alareunassa on kosteusjälkiä.

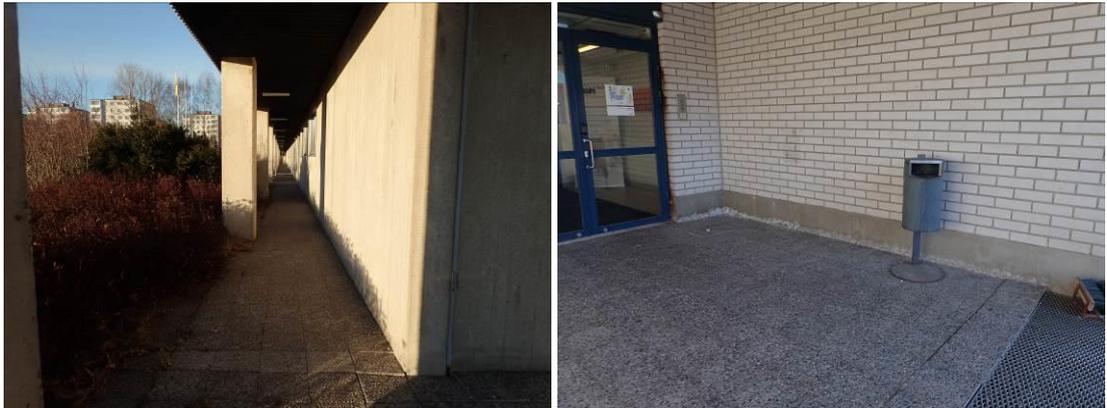
Vanhan puolen korkean osan kaakkoispäädyssä (kirjasto) on istutuksia seinän vierellä ja maanpinta ei selkeästi vietä pois päin rakennuksesta. Lounaissivulla sokkelin vierusta on katoksen alla (ylemmät kerrokset sijaitsevat pohjakerrosta ulompana). Lounaissivun sokkelissa ja sivulla olevan sisäänkäyntisyvennyksen sokkelissa havaittiin kosteusjälkiä. Alapohjassa ei näillä kohdilla todettu viitteitä kosteudesta.

Kuvat 13 ja 14. Vanhan puolen lounaissivulla sokkelin vierusta on katettu. Sisäänkäynnin kohdalla sokkelin alareunassa on kosteusjälkiä.

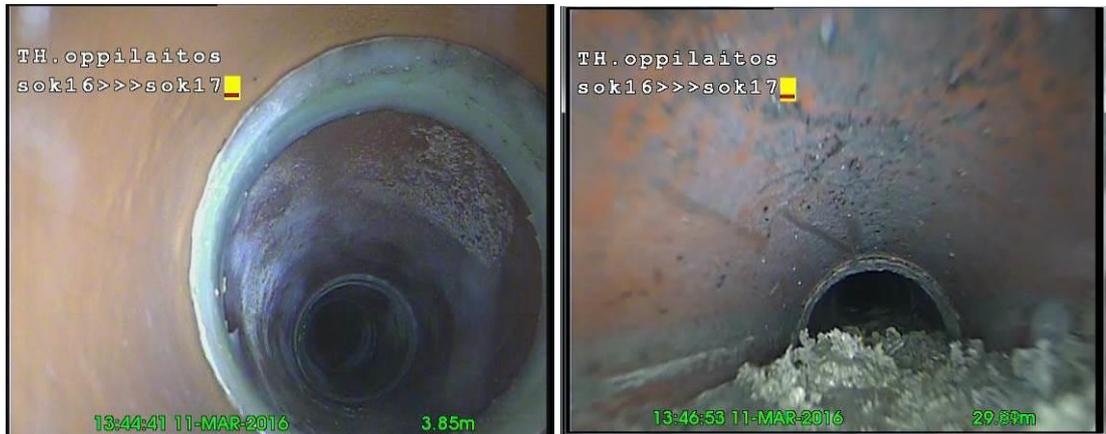
Kuvat 20 ja 21. Vanhan osan lounaissivulla salaojaputki vaihtuu muoviksi kaivon 16 läheisyydessä. Kaivojen 16 ja 17 välissä vanha savitiiliputki on tukossa.

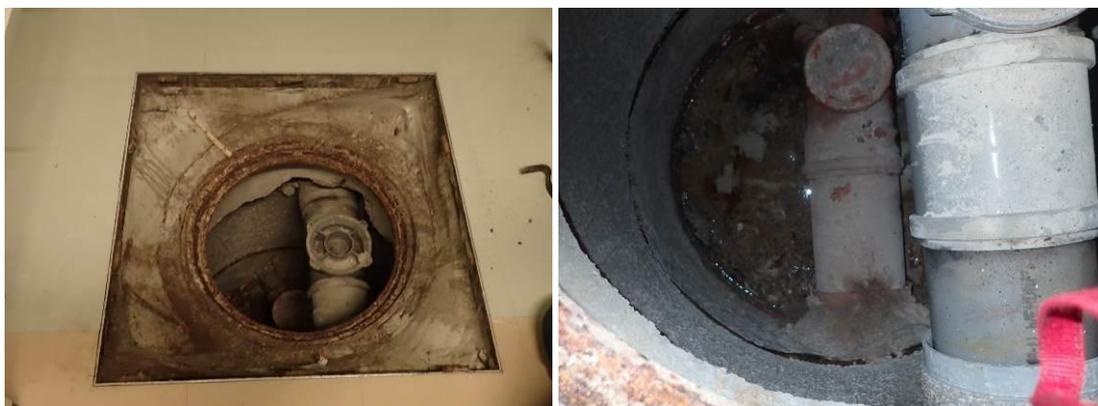
Kuvat 22 ja 23. Uuden puolen korkean osan kellarissa todettiin vettä viemärin tarkastuskaivon pohjalla.

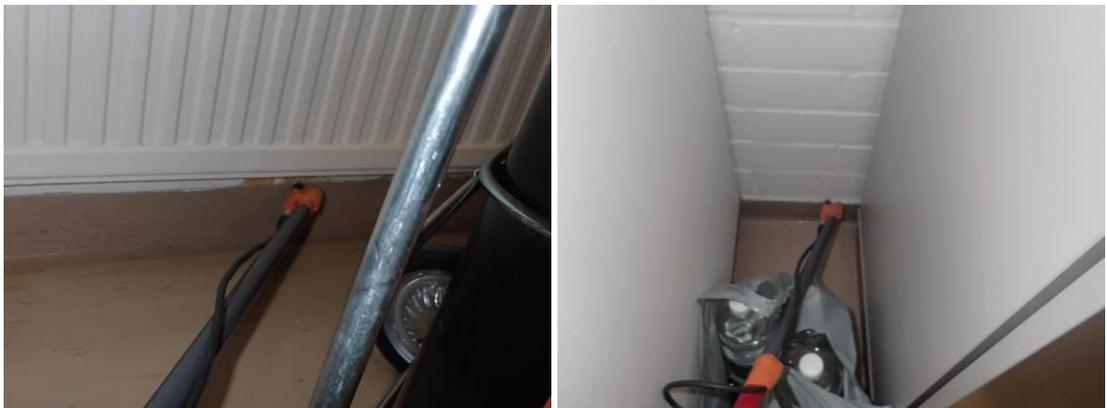
Alapohjan ilmavuotoja huonetiloihin tarkasteltiin tilaajan kanssa sovitusti yhden huonetilan kohdalta. Tilaksi valittiin kellarikerroksen luokkatila 020, jossa on maanvarainen alapuolelta eristetty betonilaatta. Merkkiainekoetta (liite 1: MA3) varten tila alipaineistettiin tilan omalla ilmanvaihdolla teippaamalla tuloilmapäätelaitteet kiinni, jolloin tila oli 2 Pa alipaineinen käytävtilojen suhteen. Ennen tätä tila oli lievästi yli-paineinen. Merkkiainetta syötettiin ulkoseinän vierustalla alapohjan eristeen alle. Merkkiainetta havaittiin kulkeutuvan välittömästi ja runsaasti huonetilaan ulkoseinien ja alapohjan liittymästä. Koetta ei uusittu voimakkaammassa alipaineessa (-10 Pa), sillä tulokset olivat jo selviä ja lisäalipaineistus aiheutti tilaan voimakasta viemärinhajua.

Kuvat 28 ja 29. Alapohjan alta maaperästä todettiin virtaavan ilmaa ulkoseinien liittymistä.

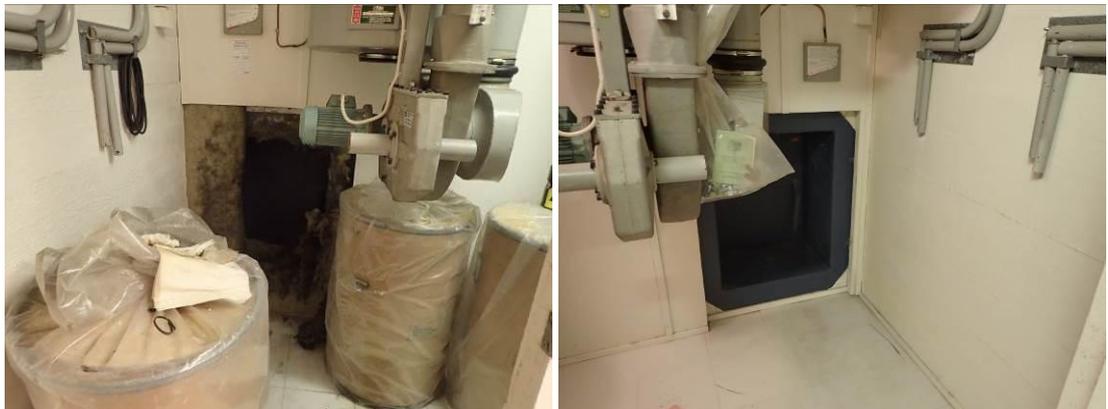
Saadun tiedon mukaan vanhan puolen väestönsuojien maanvastaisten seinien levyverhoukset (kuitusementtilevy) sisältävät asbestia ja tilaajan kanssa sovittiin, ettei niitä sen vuoksi tässä yhteydessä avata. Näiden maanvastaisten seinien kosteuksia ei kartoitettu tämän vuoksi. Alapohjassa todettiin kosteutta seinän vierustalla, ks. kohta "5 Alapohja". Väestönsuojan 008 laitehuoneen hätäpoistumisaukon ympärillä oli näkyvillä pienellä alueella paljasta mineraalivillaa, jonka todettiin tummuneen.

Kuva 32 ja 33. Vanhan puolen väestönsuojan 008 laitehuoneen maanvastaisen seinän eriste on hätäpoistumisaukon kohdalta mustunut (kuva 32). Muissa laitehuoneissa hätäpoistumisaukon ympäristössä ei havaittu paljasta mineraalivillaa, vaan eristys oli levytyksen takana.

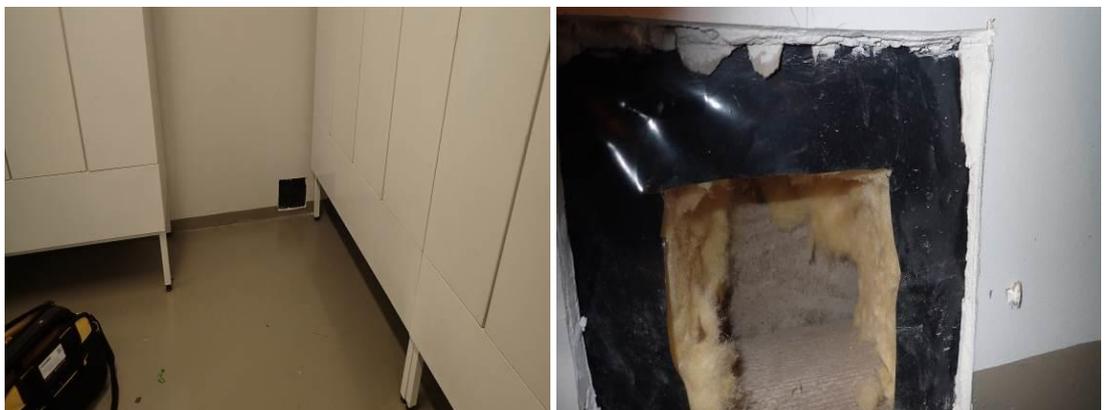
Kuva 34 ja 35. Uuden puolen väestönsuojien maanvastaisten seinien sisäpinnassa on lämmöneriste ja levyverhous (R8). Takana olevan betonin pinnassa havaittiin kohonneita lukemia pintakosteusilmalukemilla.

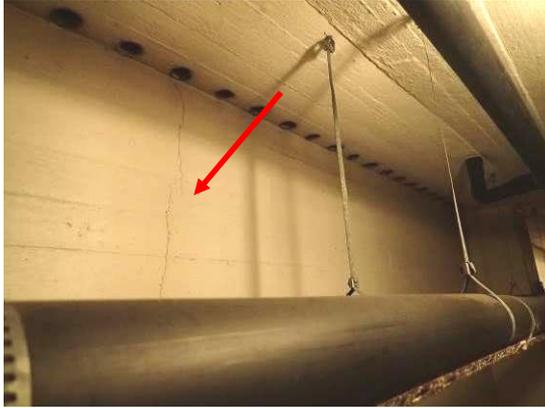
Vanhalla puolella maanvastaisissa paikalla valetuissa betoniseinissä havaittiin pystyhalkeilua uima-altaan alustilan käytävän 178 kohdalla sekä teknisen tilan 137 (ilmanvaihdon raitisilmakammion) kohdalla.

Kuva 36. Maanvastaisten teräsbetoniseiniä halkeilua todettiin mm. uima-altaan takaisen käytävän 178 seinässä.

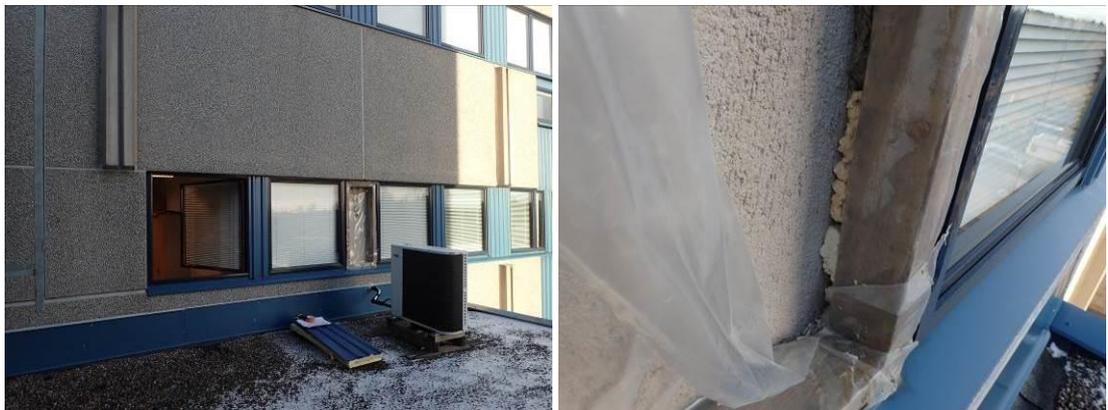
Ulkoseinärakenteiden tarkastuksissa uuden puolen ikkunoiden välisiä pellityksiä avattiin ulkokautta maantasolta (liite 1: R1) ja kolmannen kerroksen kattotasanteelta (R2). Profiilipellin takana on puurunko ja eristeenä polyuretaanilevy. Puurungon ja sisäpuolen betoniseinän välissä on tilkkeenä mineraalivillaa ja osin uretaanivaahtoa. Tilkkeenä käytetty mineraalivilla oli mustunut ilmavuodoista.

Kuva 37 ja 38. Ikkunoiden välisten profiilipellitysten tausta on eristetty uretaanilevyllä. Puurungon liittymää betoniin on tilkitty mineraalivillalla ja uretaanivaahdolla. Rakenteeseen on jätetty höyrynsulkumuovi, joka taittuu puurungon ulkopintaan asti (avaus R2).

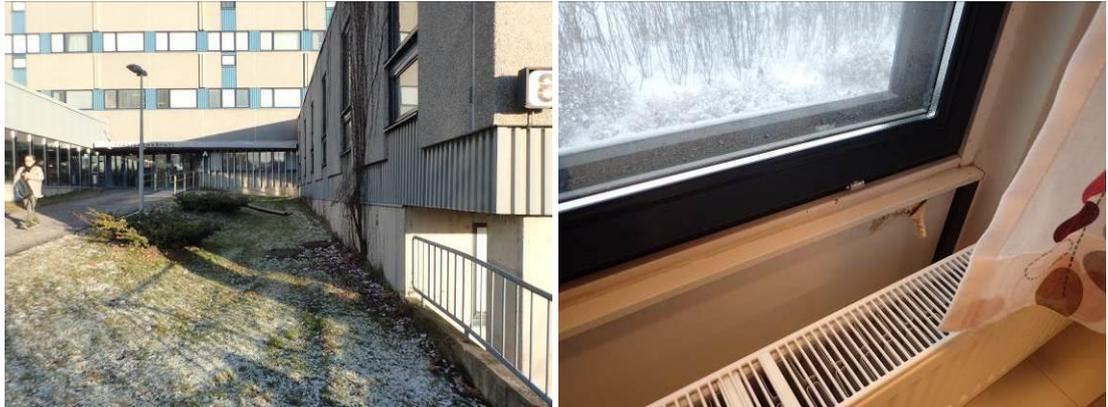
Kuva 39 ja 40. Vanhan puolen lounaissivun matalan osan ensimmäisen kerroksen ulkoseinissä on ikkunoiden alla profiilipeltiverhous. Sisäpuolella ikkunoiden alla on levyverhousta, joka huoneessa 163b oli kipsilevyä. Levy oli rikkoutunut tuuletusikkunan alta (avauskohta R5).

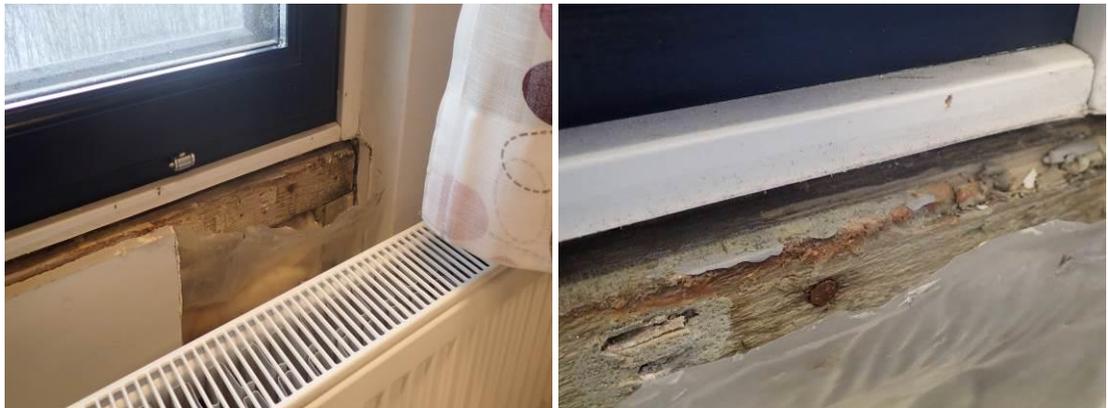
Kuva 41 ja 42. Toimistohuoneen 163b ulkoseinän sisäverhouslevyn alla oleva puukoolaus oli tummunutta, naulat ruostuneet ja mineraalivilla tummentunut (avaus R5).

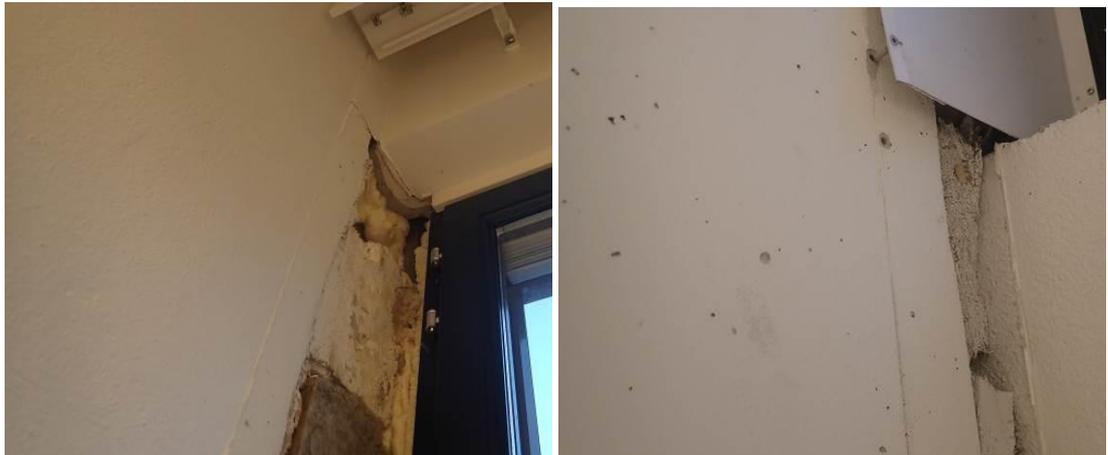
Ulkoseinien ja pilareiden sekä ulkoseinien ja ikkunoiden liittymissä on sisäpuolella pellitykset uuden puolen kummassakin osassa. Pellitetyjä liittymiä tarkastettiin huonetiloista 2115, 2120b ja 2136c (avaukset R7, R9 ja R11). Pellityksen takana todettiin olevan vaihtelevasti mineraalivillaeristettä, polyuretaania ja EPS-eristettä. Pellitysten todettiin olevan epätiivitä ja merkkinavulla suoritettussa tarkastelussa ikkuna- ja pilari-liittymistä todettiin voimakasta huonetiloihin suuntautuvaa ilmavirtaa.

Kuva 43 ja 44. Ulkoseinien ja pilarien liittymiä on eristetty ja tiivistetty vaihtelevasti. Liittymistä havaittiin sisätiloihin suuntautuvaa ilmavirtaa. Avaukset R7 ja R9.

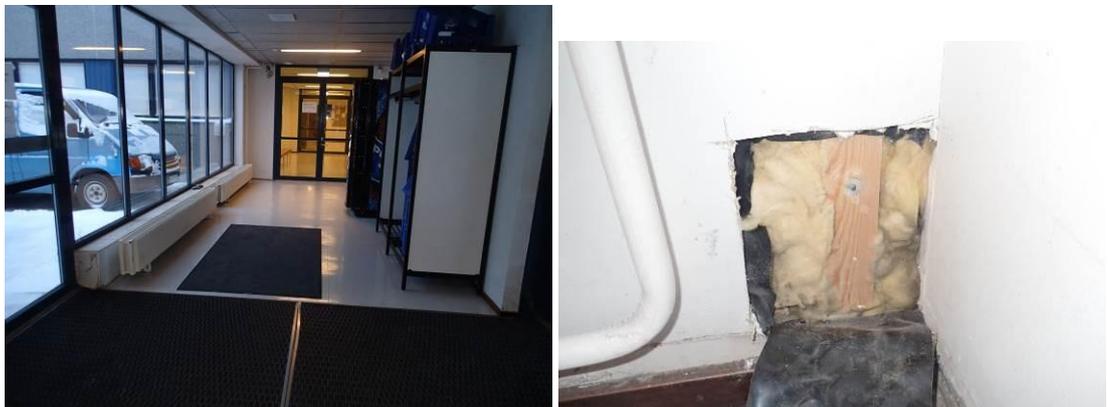
Yhdyskäytävän valesokkelin sisäverhouskipsilevyssä havaittiin kosteusjälkiä ja värimuutoksia huonetilan puolella. Valesokkeliin tehtiin rakenneavaukset keskikohtaan ja opetustiloja sisältävän päädyn kulmaukseen (liite 1: avaukset R6). Valesokkelin lämmöneristeen ulkopinnassa havaittiin ilmavuotoihin viittaavaa tummentumaa ja rakenteessa havaittiin voimakasta, sisätiloihin suuntautuvaa ilmavirtaa. Rakenteessa ei ollut tuulensuojalevytystä. Ulkokuoren betonipinnassa todettiin kohonneita lukemia pintakosteudenilmaisimella.

Kuva 45 ja 46. Uuden osan opetus- ja liikuntatilojen yhdyskäytävällä on valesokkelirakennetta. Seinän eristeen todettiin tummuneen ilmavuodoista (avaus R6).

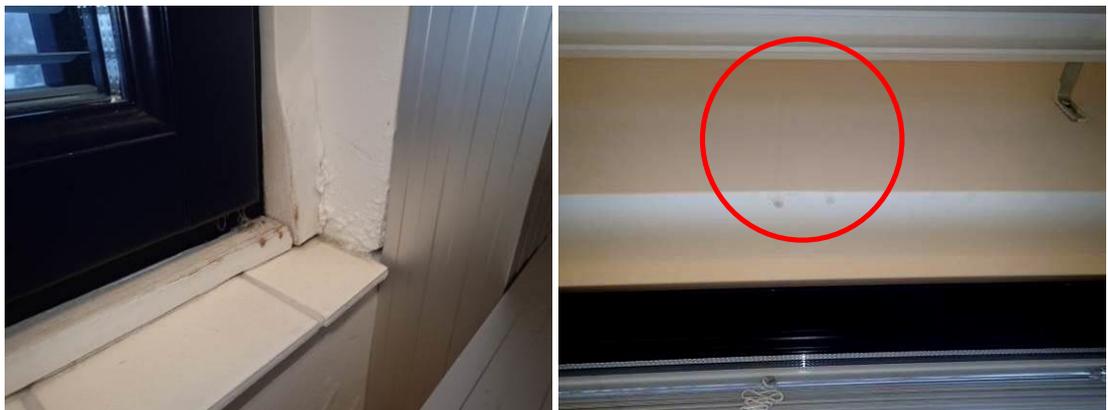
Ulkoseinissä havaittiin veden valumajälkiä tai kosteuteen viittaavaa tasoitteen kuprumista paikoitellen. Vanhalla puolella kosteusjälkiä havaittiin muutaman huoneen kohdalla kahdessa ylimmässä kerroksessa joko seinän yläosassa tai ikkunan alapuolella. Paikoitellen näillä kohdoin havaittiin kosteusjälkiä myös huoneen kattopinnassa. Uudella puolella kosteusjälkiä havaittiin ainoastaan korkeammassa osassa, jossa jälkiä havaittiin seinien yläosissa ensimmäisestä kerroksesta ylimpään kerrokseen. Muutaman huoneen kohdalla jälkiä havaittiin myös huoneen kattopinnoissa ja ikkunoiden alla. Tilat, joissa kosteusjälkiä havaittiin, on esitetty liitteen 1 pohjapiirroksessa seinien projektioina.

Kuvat 47 ja 48. Ulkoseinien sisäpinnoissa havaittiin paikoitellen kosteusjälkiä. Kuvassa 47 ikkunapieli ja listoitukset ovat kastuneet vanhalla puolella ja kuvassa 48 näkyy uudella puolella valumajälkiä ulkoseinän ja katon rajassa.

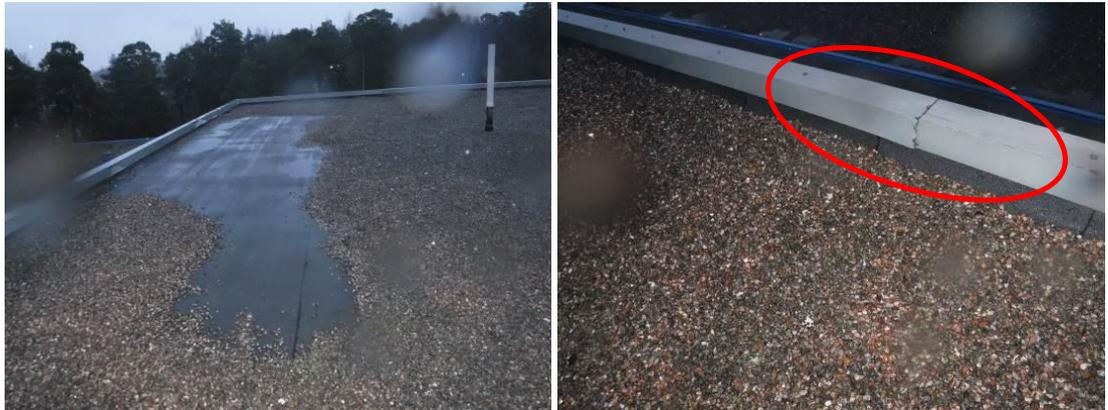
Kuvat 49 ja 50. Singeli puuttuu paikoitellen ja räystäspellityksen kiinnitys on huono.

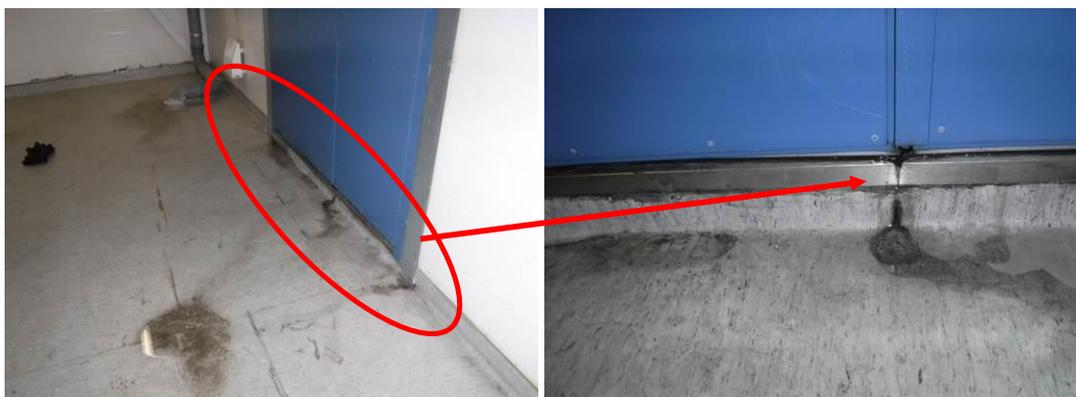
Kuvat 52 ja 53. Oven pellityksessä havaittiin kolme eri vuotokohtaa. Yksi oven keskellä ja yksi molemmissa reunoissa.

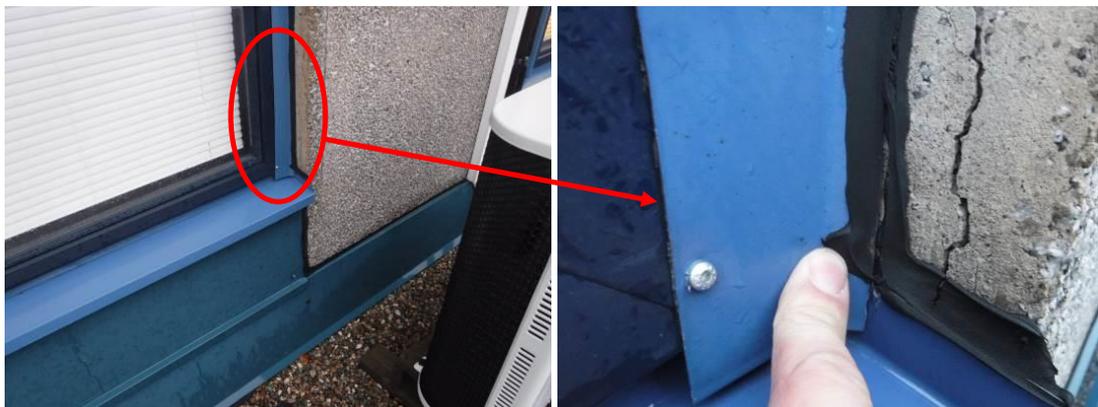
Kuvat 58 ja 59. Ikkunan ja ulkoseinän liittymän tiivistysmassat ovat paikoitellen halkeilleet. Betonipielessä todettiin myös halkeama.

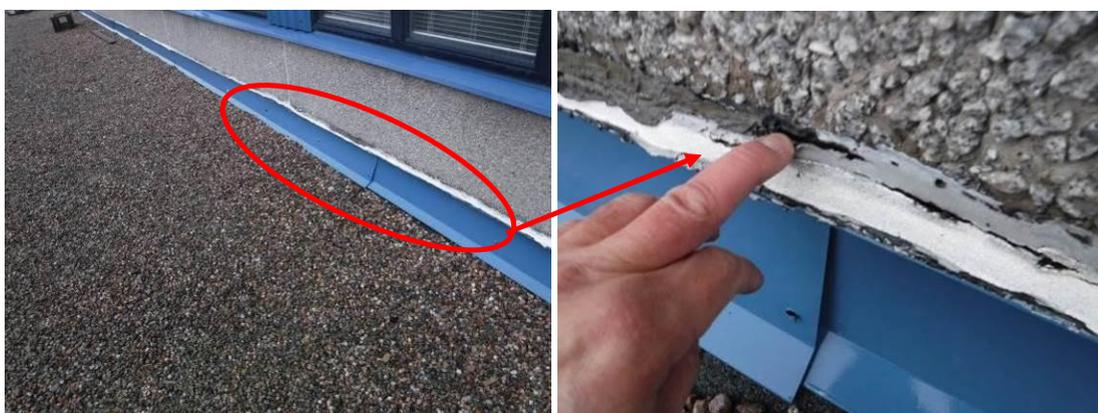
Kuvat 60 ja 61. Ulkoseinän ja vesikaton liittymän tiivistysmassat ovat paikoitellen halkeilleet ja irronneet reunoiltaan.

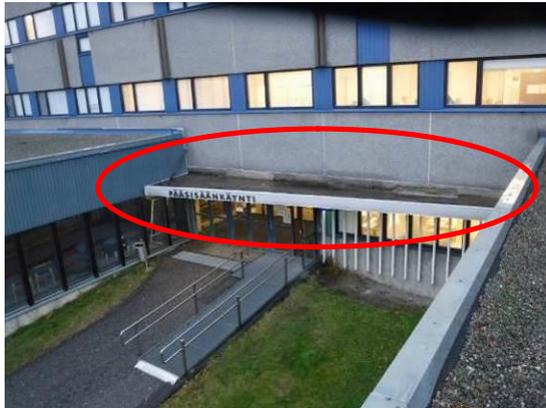
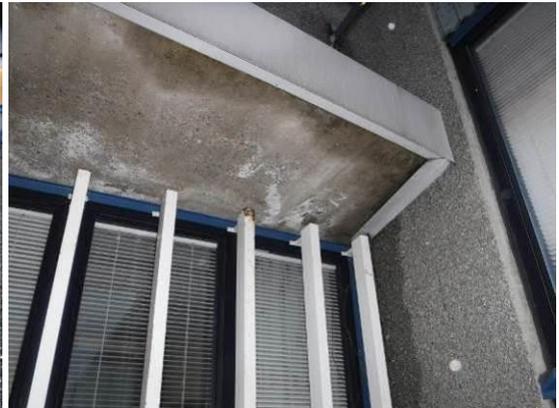
Pääsisäänkäynnin katos on betonirakenteinen ja päällystetty bitumihuovalla. Sade- ja sulamisvesiä ei ole ohjattu pois vesikatolta. Katoksen päällä makaa vesi ja katoksen alapinnassa näkyy runsaasti kosteusjälkiä. Ulkoseinärappaus on paikoitellen rapautunut seinän ja vesikaton liitoskohdasta.

Kuvat 62 ja 63. Kuva pääsisäänkäynnin kohdalta. Katoksen alapinnassa on runsaasti kosteusjälkiä.

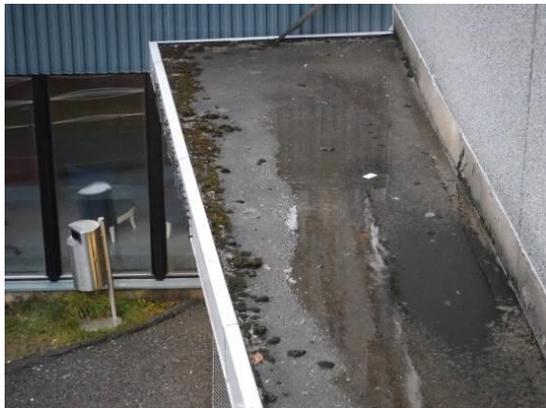
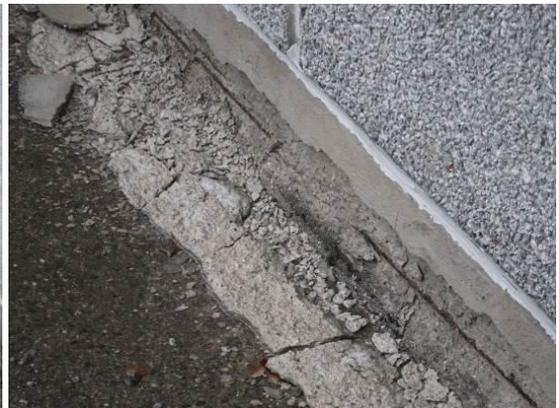
Kuvat 64 ja 65. Katoksella makaa vesi, ja ulkoseinän betoni on rapautunut katoksen ja seinän liitoskohdasta.

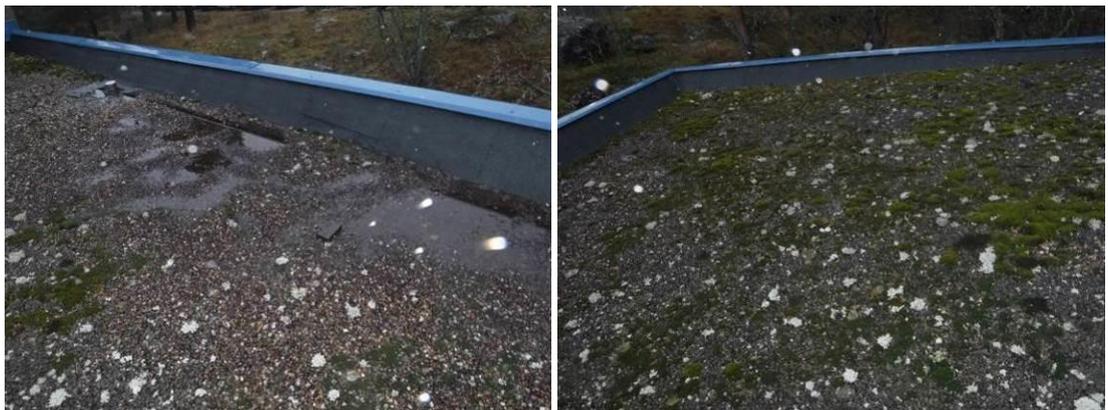
Sadevesi lammikoituu paikoitellen uimahallin ja voimistelusalin vesikatoille. Lammikoitumista tapahtuu ainoastaan ulkoseinien vierustoille kattokaivojen vierustoille.

Kuvat 67 ja 68. Vesi lammikoituu paikoitellen uimahallin vesikatolla.

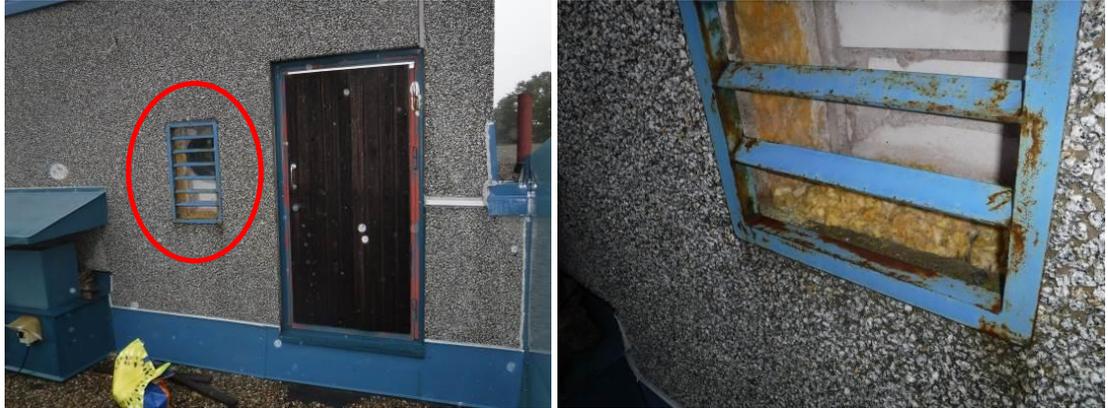
Kuvat 72 ja 73. Harva ilmanvaihtoritiä.

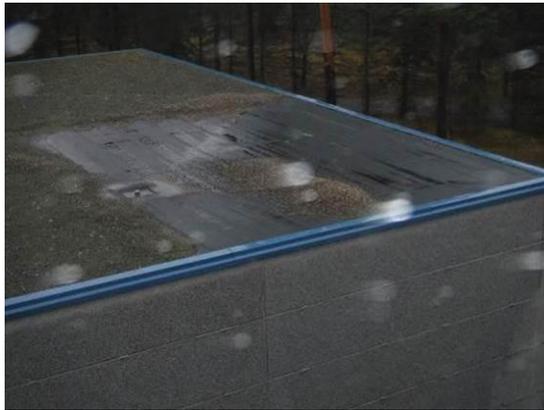
Uuden osan matalamman puolen katon nurkasta puuttuu singeliä. Singeliä on suurissa kasoissa tyhjän alueen ympärillä.

Kuva 74. Uudemman osan matalamman puolen katon nurkasta puuttuu singeliä.

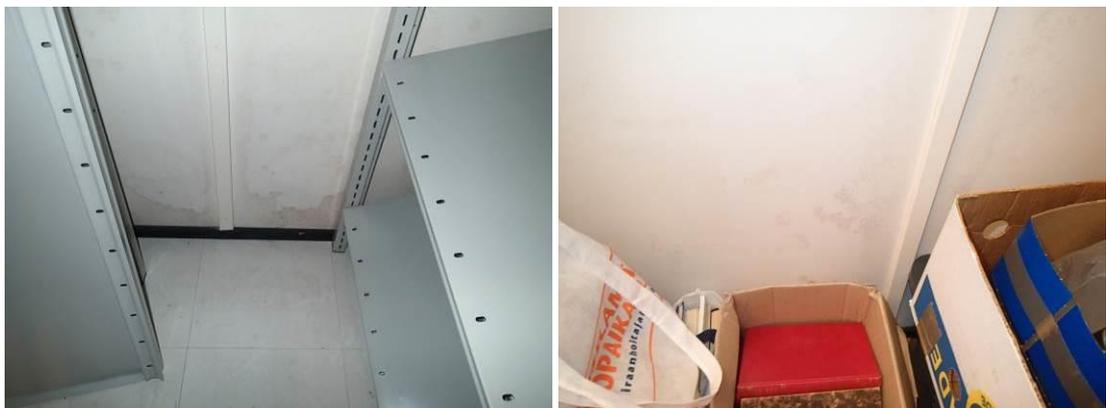
Tutkimusta tehtäessä muutamassa tilassa havaittiin **poikkeavaa hajua**. Vanhalla puolella aistittiin mikrobiperäistä hajua väestönsuojan suojahuoneessa 011. Tilassa havaittiin näkyvää mikrobikasvua maanvastaisen ulkoseinän levyverhouksessa, viereisessä betonipilarissa, betonipintaissa katossa sekä kevytrakenteisessa levyväliseinässä. Mikrobiperäistä hajua havaittiin myös vanhan puolen odotustilassa 019. Tilassa ei havaittu näkyvää syytä havaitulle hajulle, mutta myöhemmin tehdyssä merkkiainekokeessa (MA3) todettiin viereisessä huoneessa ilmavuotoa alapohjan alta maaperästä sisäilmaan. Poikkeavaa hajua aistittiin myös uuden puolen toisen kerroksen luokkahuoneessa 2115. Tilassa todettiin ilmavuotoa ulkoseinän eristetilasta.

Kuvat 75 ja 76. Vanhan puolen väestönsuojan suojahuoneessa 011 havaittiin näkyvää mikrobikasvua sisäpinnoissa.

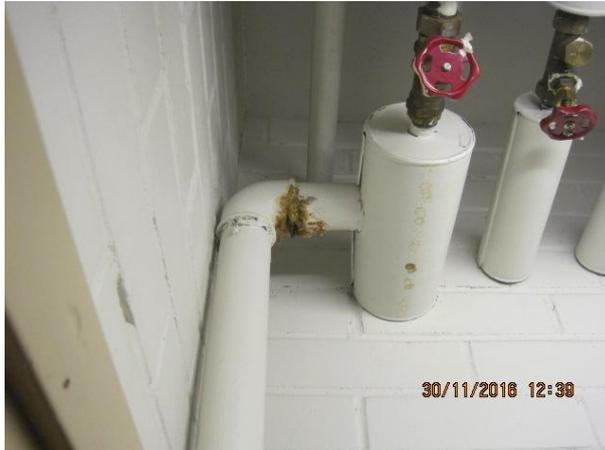
Kuva 3. Kuvassa heikkokuntoinen kylmävesijohdon kulma

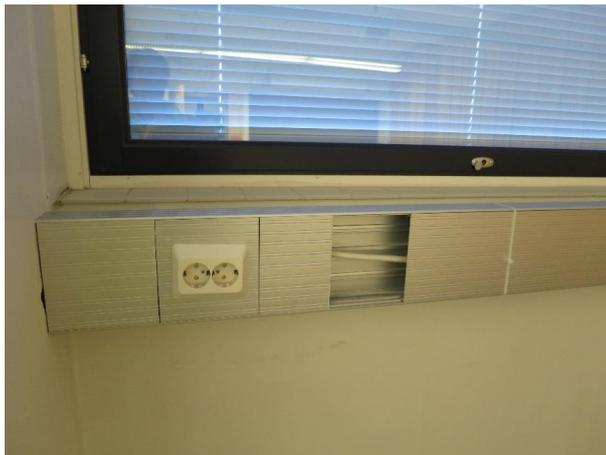
Kuva 5. Johtokanava, kansilevy puuttuu (järjestelmään ei saada enää varaosia).

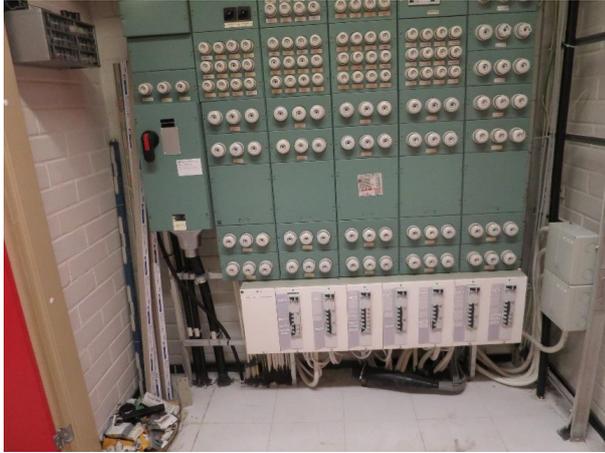
Kuva 9. Jälkiasennuksia tehty alkuperäiseen keskuksen RK51.
