# Viinamäenkadun päiväkotii tarveselvitys

7.2.2017

## KUNTOARVIO: VIINAMÄENKATU 7 PÄIVÄKOTI, TURKU

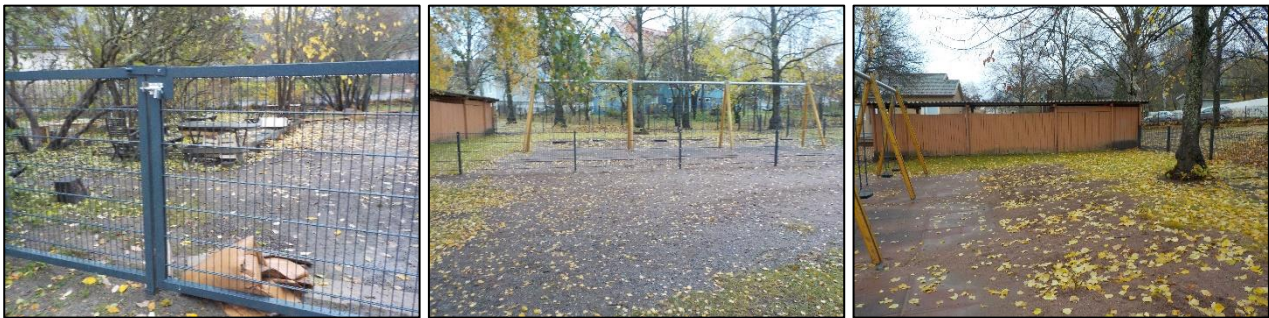
Pihan puurakenteiseen varastoon/piharakennukseen on roiskevesistä johtuen syntynyt puurakenteiden vaurioita, eikä puurakenteiden kunnostamiseen enää todennäköisesti riitä maalipintojen kunnostaminen, vaan myös puurakenteiden uusiminen katsotaan aiheelliseksi lähitulevaisuudessa.

**Kuva 3.1.** *Piha- ja aluerakenteet ovat havaintojen mukaan tarkoituksen mukaisessa kunnossa, joskin leikkipihan puurakenteisen piharakennuksen korjaaminen lähitulevaisuudessa katsotaan aiheelliseksi.*

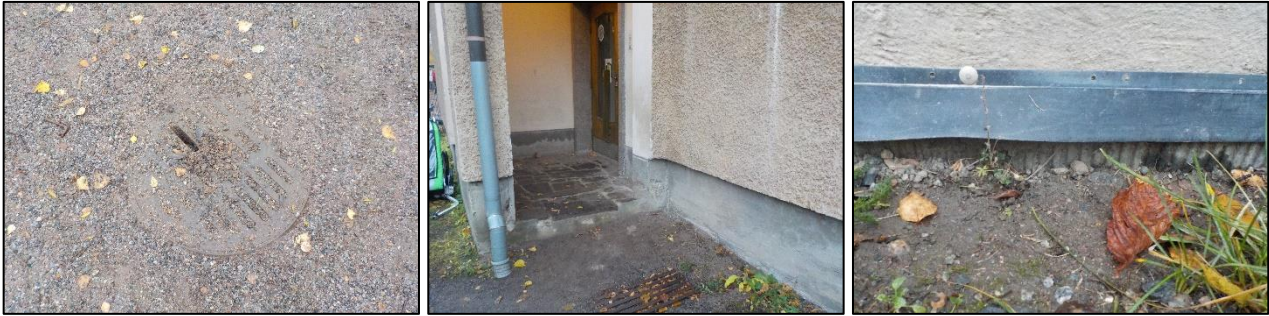
Maanpinta rakennuksen ympärillä on käytännössä vaakatasossa. Seinustoilla ei havaittu merkittäviä kosteusrasitusta kerääviä painanteita. Poikkeukseksi voidaan katsoa kellariin johtavat portaat. Piha-alueella sijaitsevat sadevesikaivot olivat kuntoarvion yhteydessä täynnä hiekkaa, mutta huoltoyhtiö tilasi niihin puhdistuksen seuraavalle arkipäivälle.

**Kuva 3.2.** Pihan sadevesikaivot olivat kuntoarvion yhteydessä täynnä soraa, mutta huoltoyhtiö tilasi niiden tyhjennyksen seuraavalle arkipäivälle. Ulkopuoliseen vedenpoistoon liittyviä merkittäviä puutteita ei kuntoarvion yhteydessä havaittu. Salaojituksen sijainnista ei saatu kuntoarvion yhteydessä tietoa.

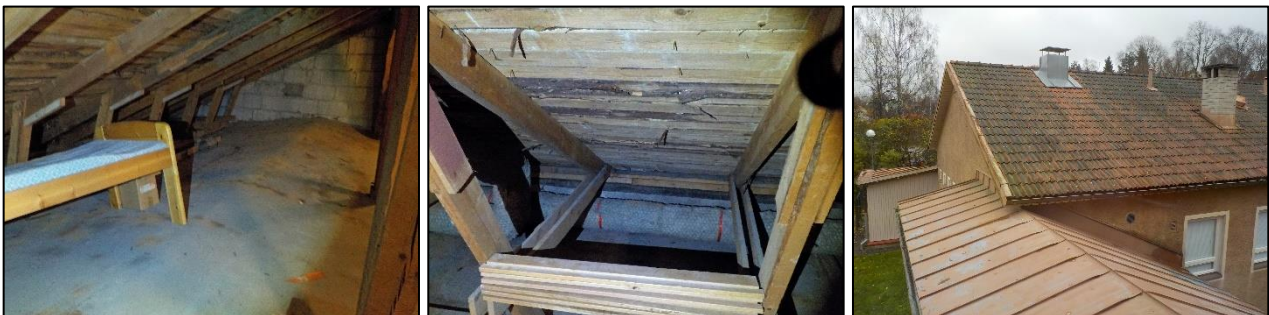
Vesikatteen kunto on päällisin puolin hyvä, eikä ullakkotilan kautta havaittu viitteitä vesikatteen vuotamisesta. Peltikatteen maalipinnassa on kuitenkin pinnoitevaurioita, minkä lisäksi tiilikate on likainen. Katteiden kevyt kunnostuskorjaus katsotaankin aiheelliseksi lähitulevaisuudessa.

**Kuva 3.3.** Ullakkotilasta käsin ei havaittu viitteitä vesikatteen vuotamisesta. Tiilikate on kuitenkin pinnaltaan likainen ja peltikatteessa esiintyy pinnoitevaurioita.

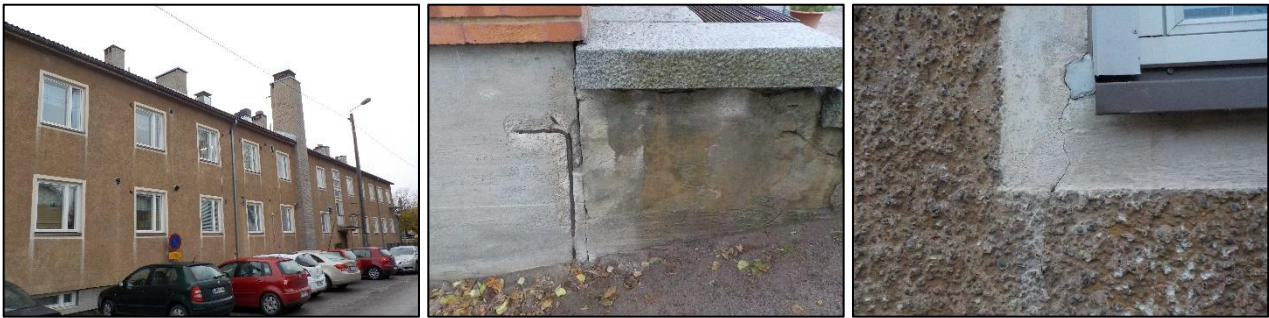
Rappausten yleiskunto on aistinvaraisesti arvioiden hyvä, vaikkakin niissä esiintyy jonkin verran halkeilua ikkunoiden läheisyydessä. Betonirakenteisissa sokkeleissa sekä muissa betonirakenteissa (kellariin vievät ulkoportaat, kynnykset, parveke) esiintyy melko selkeitä betonirakenteiden vaurioita, kuten raudoitteiden korroosiota ja pakkasrapautumaa. Betonirakenteiden ja julkisivujen tarkempi kuntotutkimus katsotaan aiheelliseksi.

**Kuva 3.4.** Rapattujen julkisivujen yleiskunto on hyvä, mutta ikkunoiden läheisyydessä esiintyy jonkin verran halkeilua. Betonirakenteissa sokkelit mukaan lukien esiintyy selkeitä betonirakenteiden vaurioita.

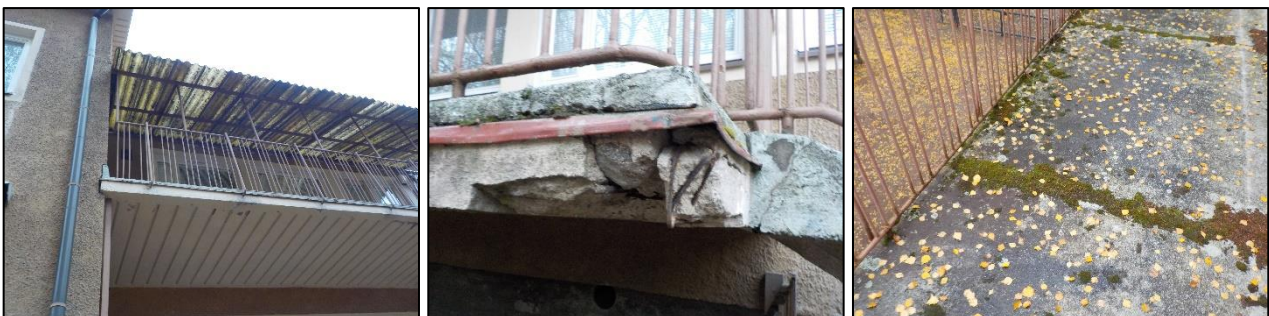
Rakennuksessa on muutamia betonirakenteisia parvekkeita. Parvekekaiteet ovat teräsrakenteita. Sisäpuolella parvekkeen kattona on valokate. Parvekkeiden yleiskunto on kokonaisuutena heikko. Parvekkeiden betonirakenteissa esiintyy pitkälle edenneitä betonirakenteiden vaurioita. Parvekkeiden käyttöä suositellaan vältettävän kunnes ne on tutkittu tarkemmin tai korjattu.

**Kuva 3.5.** Parvekkeiden yleiskunto on heikko ja niiden betonirakenteissa on havaittavissa pitkälle edenneitä vaurioita. Parvekkeiden käyttöä suositellaan vältettävän.

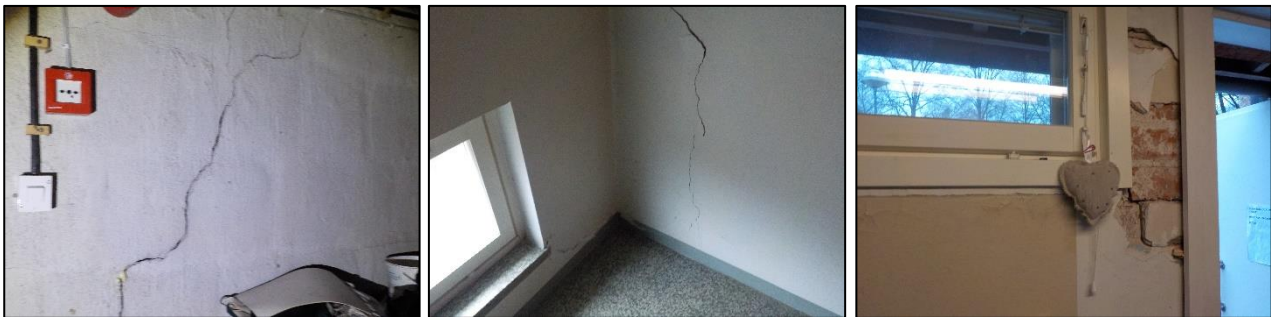
Kiinteistön perustietokortin perusteella rakennus on perustettu puupaalujen varaan. Kuntoarvion yhteydessä rakenteissa havaittiin jonkin verran halkeilua, joka voi liittyä perustusten paikalliseen painumiseen. Halkeilu sijoittuu selvimmin rakennukset yhdistävän käytävän läheisyyteen.

Kellarin lattioiden betonipinnoilla esiintyy pintamateriaalin vaurioita ja pintakosteusmittauksissa havaittiin paikoin koholla olevia arvoja. Havainnot ja tulokset vastaavat aiemmin suoritettujen sisäilmaselvitysten havaintoja.

**Kuva 3.6.** Kuntoarvion yhteydessä oli havaittavissa mahdollisesti perustusten painumaan viittaavaa rakenteiden halkeilua ja vaurioita, jotka sijoittuivat pääosin päiväkodin rakennukset yhdistävän käytävän yhteyteen.

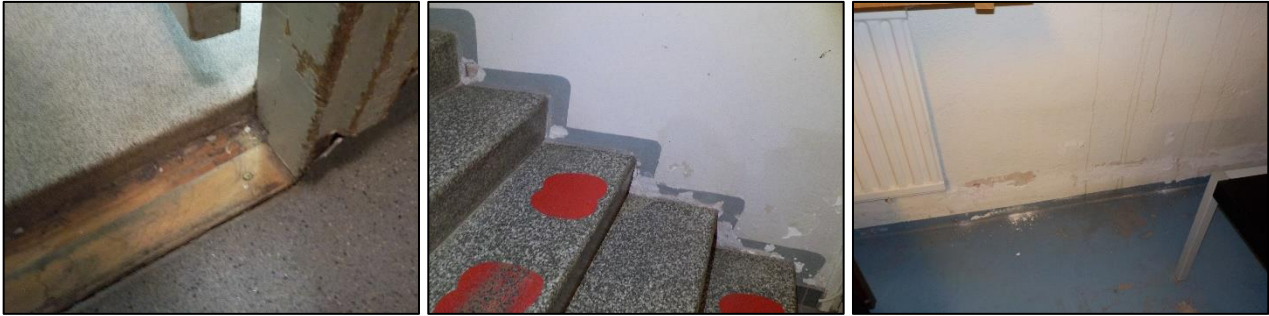
Välipohja- ja väliseinärakenteissa esiintyy paikoin pinnoitevaurioita, joista voi vapautua sisäilmaan sekä kuituja että rakennusmateriaalipölyä (esim. kipsipöly). Erityisesti kellarin osalta pinnoitevauriot ainakin osin liittyvät rakenteiden kosteuspoisuuteen. 1. ja 2. kerroksen osalta osaa vaurioista selittää materiaalien luonnollinen kuluminen ja vaurioituminen rakennuksen käytön yhteydessä.

Välipohjarakenteen materiaaleja esittävää rakennekuvaa ei ollut käytössä. Aikakauden välipohjiin liittyvien riskien ja käyttäjien oireilusta johtuen välipohjan rakennekerrosten ja niiden mikrobiologisen kunnan selvittäminen katsotaan aiheelliseksi.

**Kuva 3.7.** Sisätilojen pinnoissa on erilaisia kulumajälkiä ja pinnoitevaurioita, joista voi vapautua ärsytysoireita aiheuttavaa pölyä sisäilmaan. Kuntoarvion yhteydessä ei havaittu selkeitä välipohja- ja väliseinärakenteisiin liittyviä vaurioita, mutta välipohjaan liittyvien riskien ja käyttäjien oireilun johdosta välipohjan kuntoarviota tarkempi tutkiminen katsotaan aiheelliseksi.

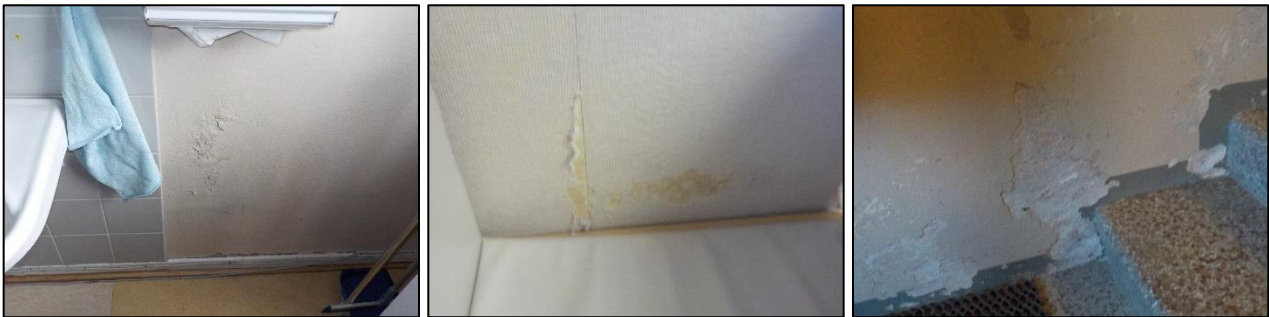
**Kuva 3.8.** Pintamateriaaleissa esiintyviä erilaisia vaurioita.

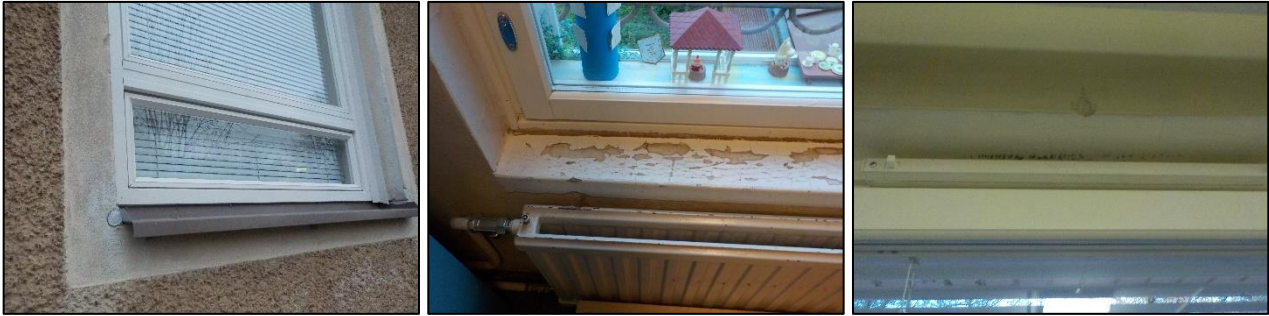
Ikkunat on uusittu hiljattain, eikä siten kuntoarvion yhteydessä havaittu ikkunoihin liittyviä välittömiä korjaustarpeita. Ikkunalausojen pinnat rakennuksen sisäpuolella hilseilevät monin paikoin melko huomattavasti. Kuntoarvion yhteydessä ei kuitenkaan havaittu poikkeavia pintakosteusarvoja ikkunoiden läheisyydestä. Pinnoitteen vaurioituminen saattaa johtua vanhojen ikkunoiden kautta rakenteeseen kohdistuneesta kosteusrasituksesta.

Uudet ikkunat ovat tuloilmaventtiilein varustettuja, mikä osaltaan voi selittää käyttäjien kokemaa vedontunnetta ja kylmyyttä ikkunoiden läheisyydessä. Toisaalta ikkunoita käyttäjäkyselyn perusteella pidetään myös osaltaan säännöllisesti auki, mikä osaltaan vaikuttanee kylmyyden tunteeseen ikkunoiden läheisyydessä kivi-rakenteiden lämpötilan laskiessa.

**Kuva 3.9.** Ikkunat on rakennuksessa uusittu hiljattain, joten ikkunoiden yleiskunto on hyvä. Ikkunalaudoissa on monin paikoin pinnoitevaurioita ja vauriot ovat mitä ilmeisimmin syntyneet vanhojen ikkunoiden aikana. Ikkunoiden tuloilmaventtiilit voivat osaltaan selittää vedontunnetta ja kylmyyttä ikkunoiden läheisyydessä.

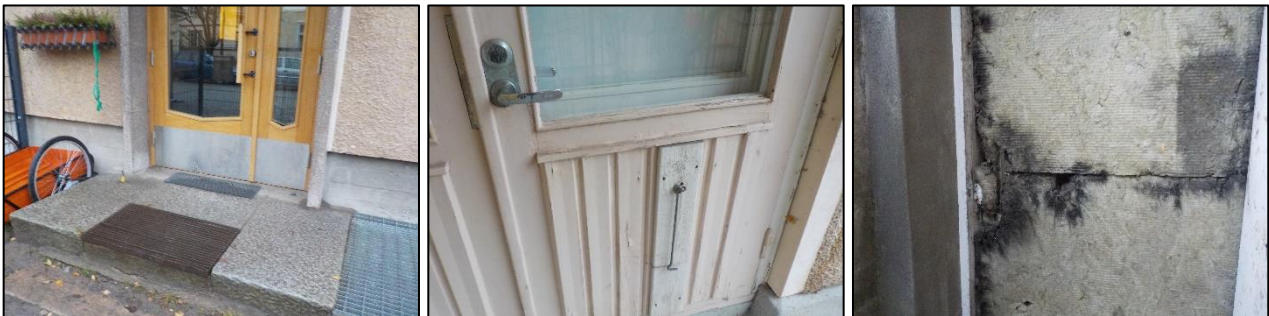
Ulko-ovet ovat vanhoja, mutta havaintojen mukaan pääovet ovat kuitenkin verrattain hyvässä kunnossa. Sen sijaan leikkipihan puolella parvekeovi sekä muut vähemmällä käytöllä olevat ovet ovat huonommassa kunnossa.

Viinamäenkadun puolelta kellaritiloihin vievä ovi on poistettu käytöstä, mutta oven takana olevasta mineraalivillaeristeestä päätellen oven läpi tapahtuu ilmavuotoja. Mikä voi villan likaantumisen lisäksi myös pidemmällä aikavälillä johtaa mikrobivaurioon mineraalivillassa.

**Kuva 3.10.** Ulko-ovet ovat vanhoja, mutta pääovien yleiskunto on kuitenkin melko hyvä. Vähemmällä käytöllä ovien kunto sen sijaan on heikompi ja niitä on poistettu käytöstä kellarin ulko-oven tavoin. Käytöstä poistetun ulko-oven läpi tapahtuu kuitenkin ilmavuotoja mineraalivillan värjäytymisestä päätellen.

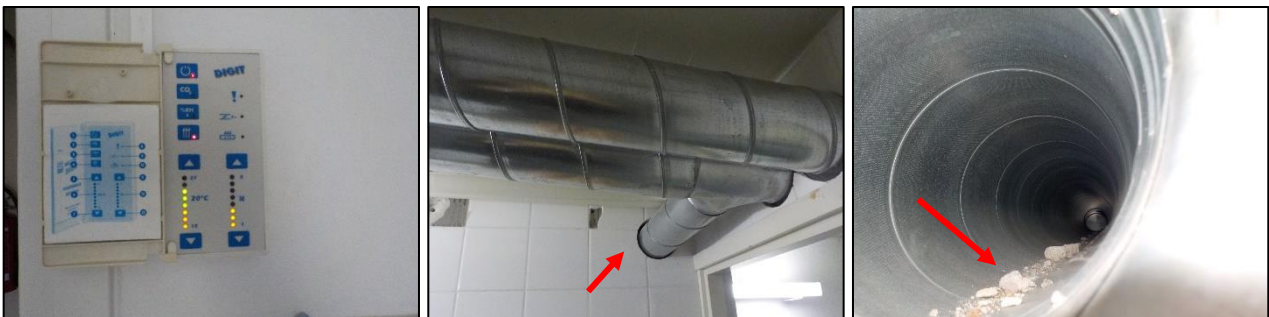
Ilmanvaihtokanavat ovat tavanomaista kierresaumakanavaa. Ilmanvaihdon pääte-elimet (venttiilit ja hajottajat) ovat aistihavaintojen perusteella melko puhtaita, eikä niihin liittyvää säätötarvetta havaittu. Ilmanvaihtokanavien satunnaistarkastuksissa kanavien sisällä, erityisesti poistokanavissa havaittiin huomattavan paljon sinne kuulumatonta materiaalia, kuten laastia ja tiilenkappaleita. Ilmanvaihtokanavia varten tehtyjä rakenteiden läpivientejä ei ole tiivistetty.

**Kuva 3.11.** Rakennuksen koneellinen ilmanvaihto perustuu useampaan pieneen ilmanvaihtokoneeseen, joiden ohjauspaneelit sijaitsevat koneiden läheisyydessä. Ilmanvaihtokanavia varten tehtyjä läpivientejä ei ole tiivistetty ja ilmanvaihtokanavien pistokoetarkastuksissa erityisesti poistokanavat havaittiin huomattavan likaisiksi.

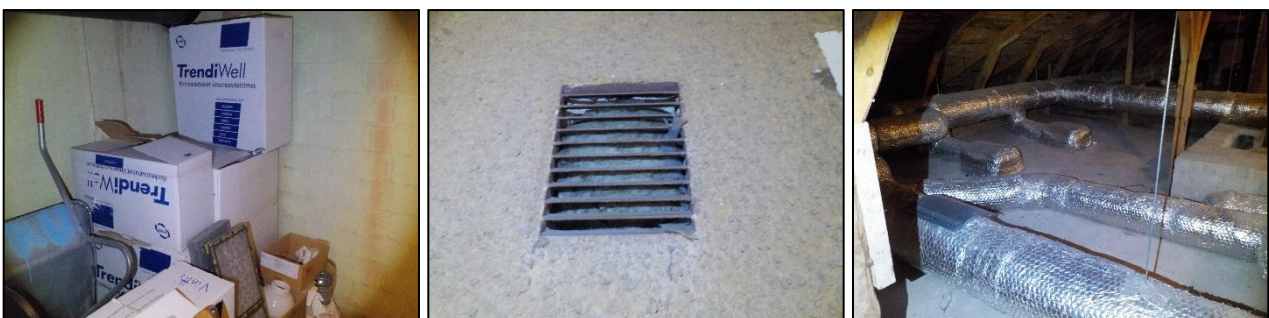
Ilmanvaihdon käyttämättömiä suodattimia säilytetään kellarin teknisessä tilassa. Vaikka suodattimet olivat kuntoarvion yhteydessä paketeissaan, voidaan säilytyspaikkaa pitää sisäilmariskinä, sillä kyseinen kellarissa sijaitseva tekninen tila on todennäköisimmin eniten epäpuhtauksia sisältävä tila rakennuksessa. Suodattimien likaantuminen säilytyksessä voi johtaa epäpuhtauksien leviämiseen ilmanvaihtokanavia pitkin. Vanhoja ilmanvaihtokanavia on suljettu mineraalivilloin, tiivistysten ilmatiiveys jää epävarmaksi.

**Kuva 3.12.** Käyttämättömiä ilmanvaihdon suodattimia säilytetään kellarissa, mitä voidaan pitää sisäilmariskinä. Vanhoja ilmanvaihtokanavia on suljettu mineraalivillalla. Yläpohjan palopermantoon on tehty lukuisia läpivientejä ilmanvaihtokanavia varten.

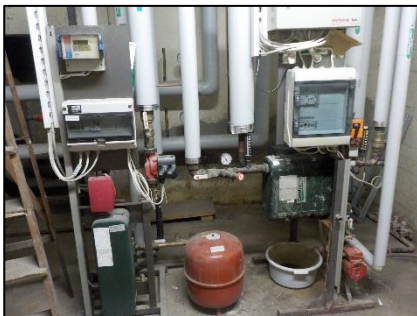
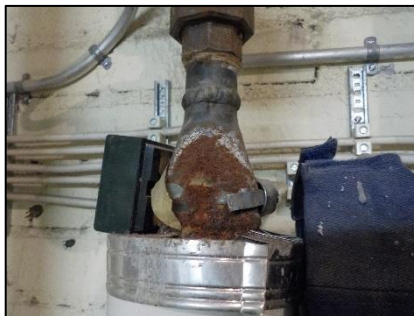
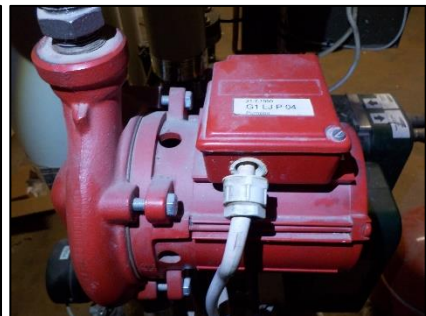
Aistinvaraisesti arvioiden lämpöjohtoverkoston eristykset ovat pääosin PVC-pinnoitettua mineraalivillaa, mutta myös viitteitä vanhoista asbestipitoisista eristeistä havaittiin. Vanhat öljysäiliöt olivat purkamattomana kellarin teknisessä tilassa. Tilassa oli lievä öljyinen haju.

**Kuva 3.13.** *Kaukolämpökeskukseen, sen lämmönvaihtimiin ja pumppuihin liittyviä lähestyviä korjaustarpeita ei kuntoarvion yhteydessä havaittu. Lämpöjohtoverkoston liitoksissa esiintyy paikallisesti korroosiota, mikä voi viitata lähestyvää uusimistarpeeseen.*

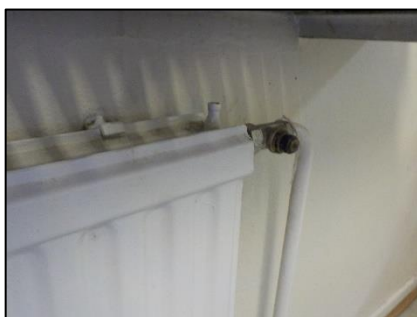
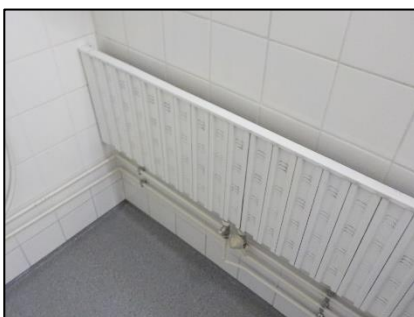
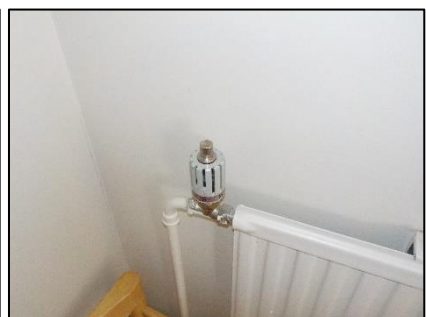
**Kuva 3.14.** *Kuntoarvion yhteydessä ei havaittu vesikiertoisiin pattereihin tai niiden patteriventtiileihin liittyviä lähestyviä korjaustarpeita. Osa patteriventtiileistä on poistettu mitä ilmeisimmin estämään patterien tahaton/tahallinen säätäminen.*

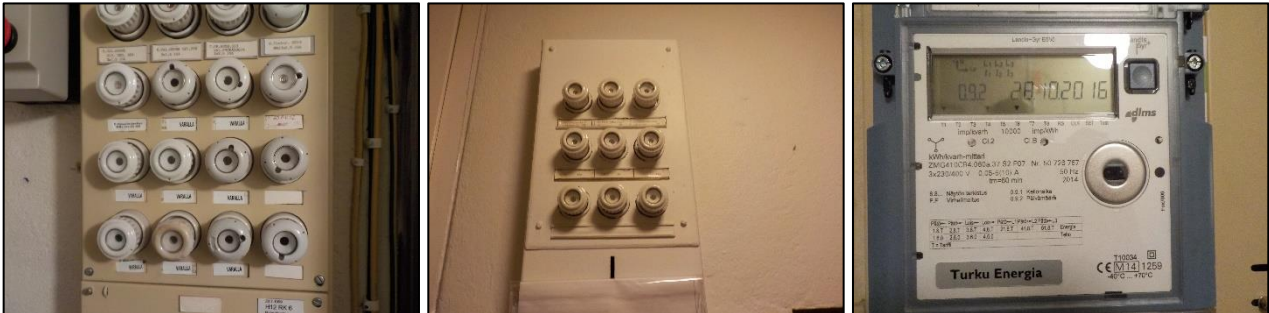
Pääkeskus sijaitsee rakennuksen kellaritiloissa. Keskuksat ovat vanhoja (mitä ilmeisimmin alkuperäisiä) tulppasulakkeilla varustettuja. Huomattavaan osaan sulakkeista on kirjattu niiden olevan varalla, mutta jänniteilmaisimella tehdyn tarkastelun perusteella varalla oleviksi merkityt sulakkeet ovat myös pääosin käytössä. Sähkökeskuksen käyttöiän odote on tavanomaisesti noin 30–40 vuotta, minkä johdosta sähkökeskusten uusiminen lähitulevaisuudessa voi olla aiheellista, vaikka selkeää vikaa ei olisi toistaiseksi havaittu.

**Kuva 3.15.** Sähkökeskukset ovat vanhoja/alkuperäiskuntoisia ja niiden käyttöiän odote on siten tullut täyteen ja niiden uusiminen lähitulevaisuudessa katsotaan aiheelliseksi.

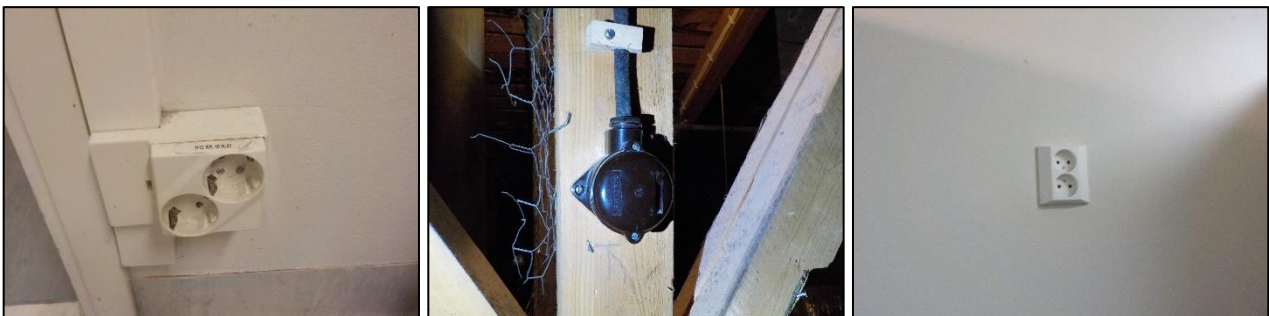
Rakennuksessa esiintyy eri-ikäisiä pistorasioita (maadoitettuja ja maadoittamattomia) ja valaisinkytkimiä. Valaistus on hoidettu pääosin loisteputkivalaisimin. Pistorasioiden ja kytkinten satunnaistestauksessa ei havaittu puutteita tai lähestyviä korjaustarpeita. Rakennuksen valaistus vaikuttaa nykyiseen käyttötarkoitukseen soveltuvalta.

**Kuva 3.16.** Rakennuksessa esiintyy eri-ikäisiä pistorasioita, valaisinkytkimiä ja johdotuksia.

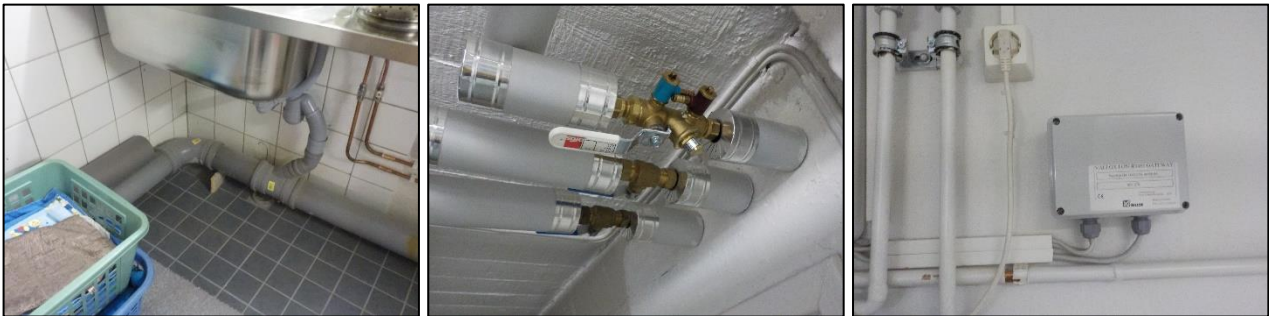
**Kuva 3.17.** Viemäreitä ja putkistoa on uusittu ainakin jossain laajuudessa, mutta uusimisen ajankohta ja sisältö eivät olleet kuntoarvion yhteydessä tiedossa.

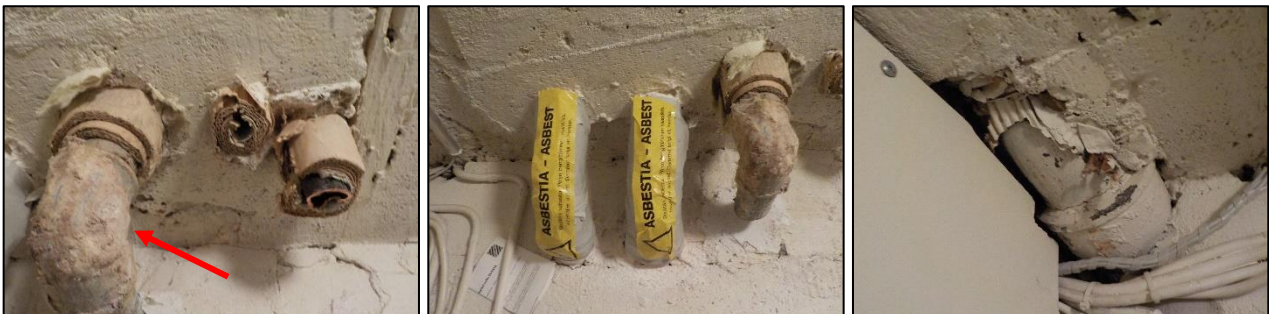
Vanhoja käytöstä poistettuja ja osin purettuja viemäreitä ja putkia on havaittavissa mm. kellaritiloissa. Vanhojen putkien eristeitä on purettu osittain ja osaa niistä on koteloitu ja merkitty asbestista varoittavilla teippauksilla. Asbestipurkutöiden laajuudesta ja asbestin olemassa olosta ei kuntoarvion yhteydessä ollut käytettävissä tietoa. Vanhoihin putkieristeisiin liittyen voi kuitenkin olla olemassa riski asbestipölyn leviämisestä, sillä putkissa on osin jäljellä vanhoja eristeitä.

**Kuva 3.18.** Vanhoja viemäreitä ja putkistoa on havaittavissa kellaritilojen kautta. Putkieristeitä on osittain poistettu ja osittain koteloitu ja merkitty varoitusarvoilla eristeiden asbestipitoisuudesta

*johtuen. Osin purkamattomiin eristeisiin voi kuitenkin liittyä riski asbestikuitujen leviämisestä sisäilmaan.*

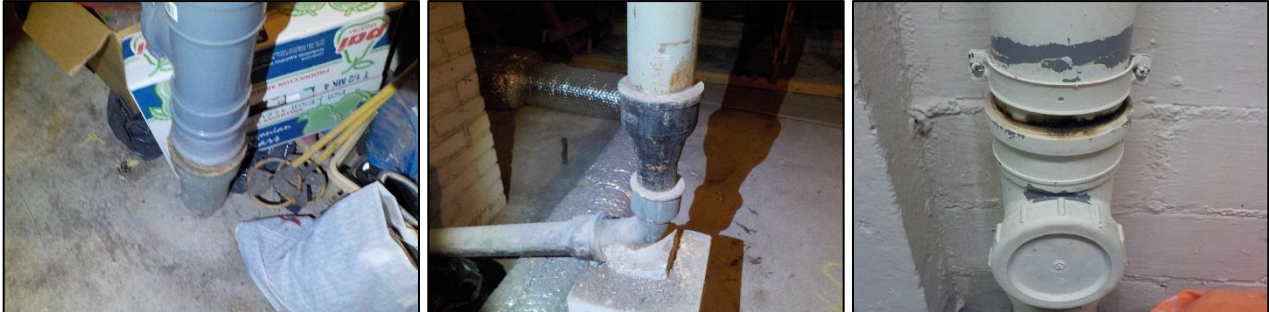
**Kuva 3.19.** Alkuperäisiä valurautaviemäreitä on ainakin jossain laajuudessa korvattu muoviputkin, mutta uusimisen laajuudessa ei ollut käytettävissä tietoa.

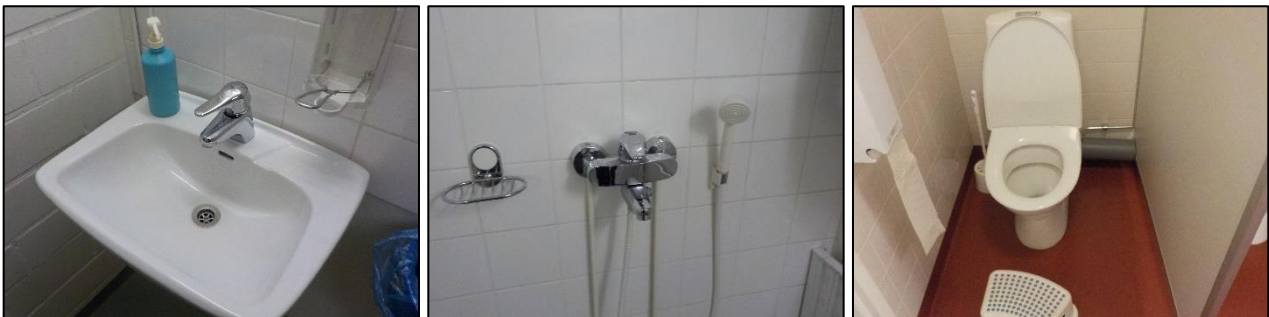
Vesikalusteiden yleiskunto on kuntoarvioiden havaintojen mukaan hyvä, eikä vesikalusteiden laajamittaiseen uudistamiseen todennäköisesti ole aihetta lähitulevaisuudessa.

**Kuva 3.20.** Vesikalusteiden yleiskunto on kuntoarvion havaintojen mukaan hyvä, eikä niiden laajamittaiseen uudistamiseen todennäköisesti ole aihetta lähitulevaisuudessa.

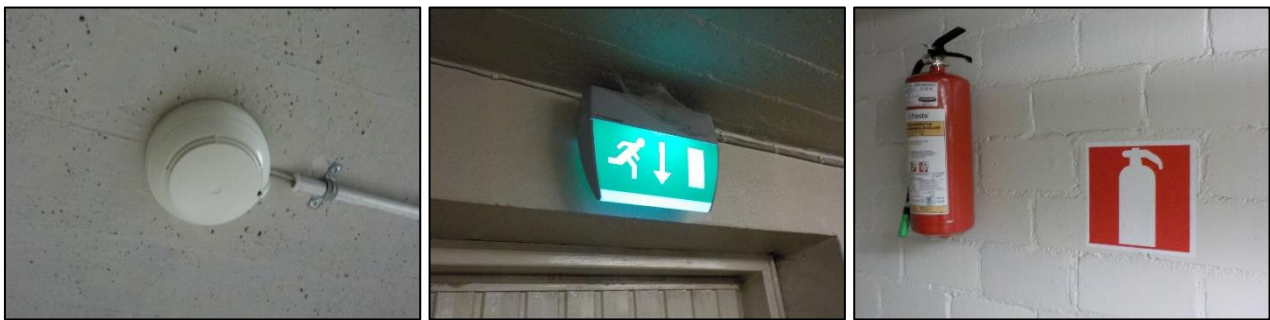
Kuntoarvion yhteydessä ei havaittu paloturvallisuuteen, kulunvalvontaan tai hätäpoistumisteiden valopasteisiin liittyviä puutteita tai toimenpidetarpeita. Paloilmaiset sekä ensisammutuskalusto on karkean arvi-  
on mukaan sijoitettu tarkoituksen mukaisesti ympäri rakennusta.

**Kuva 3.21.** Kuntoarvion havaintojen mukaan palontorjuntajärjestelmien määräaikaistarkastuksista on huolehdittu, eikä turvallisuusjärjestelmiin liittyviä puutteita kuntoarvion yhteydessä havaittu.
