Tutkimusraportti

Sisäilma- ja rakennetutkimukset

S:t Olofsskolan

8.6.2021

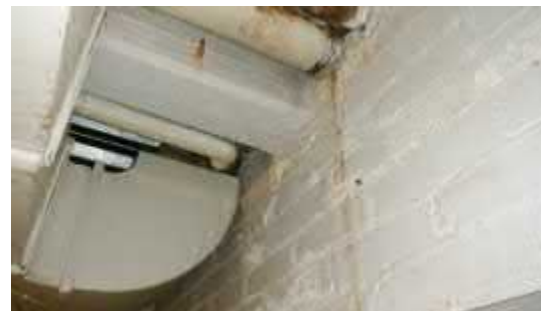
Kuva 5.1.5. Kosteusvauriojäljet rajautuvat perusmuurissa sijaitsevien putkiläpivientien alueelle.

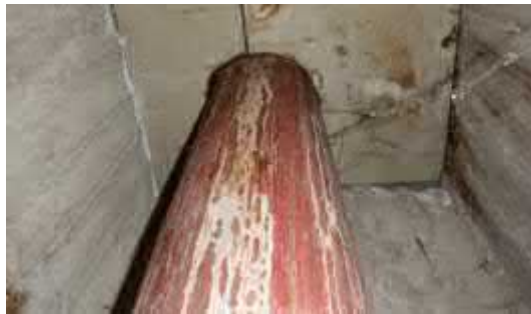
Kuva 5.1.6. Pohjakuvaan merkitsemättömässä tilassa tuuletusputki pihakannelle. Läpiviennissä vuotojälkiä.

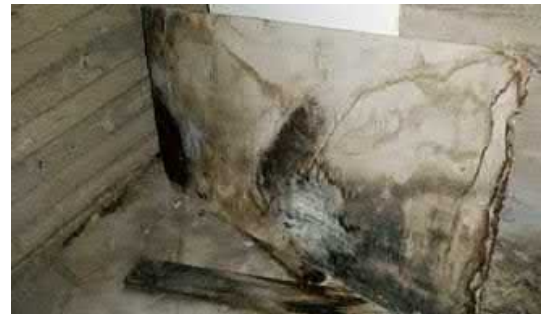
Kuva 5.1.7. Pohjakuvaan merkitsemättömässä tilassa oli kosteusvaurioitunutta puutavaraa.

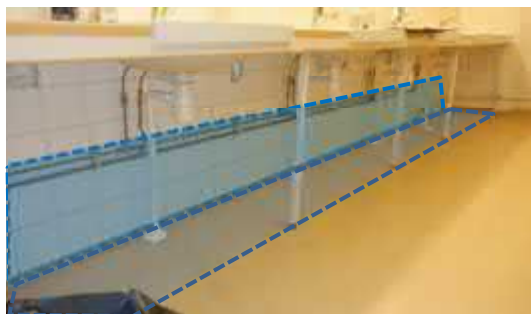
Kuva 5.3.2. Tyttöjen WC-tilassa lavuaarien alla seinän ja lattian pintakosteuspoikkeama-alue. Poikkeama-arvot 100-110, vertailuarvot 50-60.

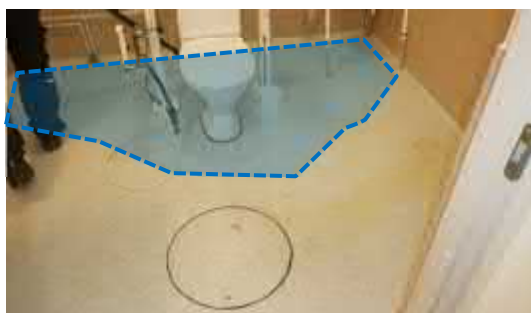
Kuva 5.3.6. Kosteuspoikkeama-alue inva-WC:n lattian märkätilamuovimatossa. Poikkeama-arvot 100-110, vertailuarvot 50-60.

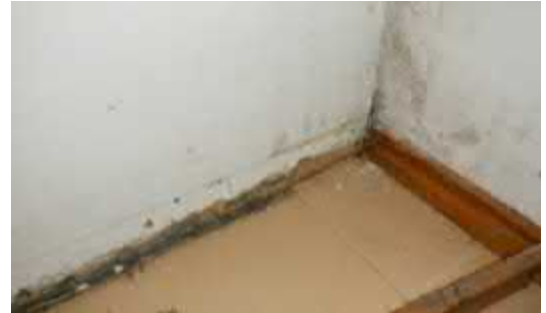
Kuva 5.3.9. Porrashuoneessa maanpaine-seinän eteen on koolattu lastulevyseinä, vanhoja kosteusvauriojälkiä seinän alaosassa (ei pintakosteuspikkeamaa).

Kuva 6.1.26. Maanpaineseinän sisäpintaan asennetussa lastulevytyksessä oli vanhoja kosteusvauriojälkiä, pyöröportaan porrastila.

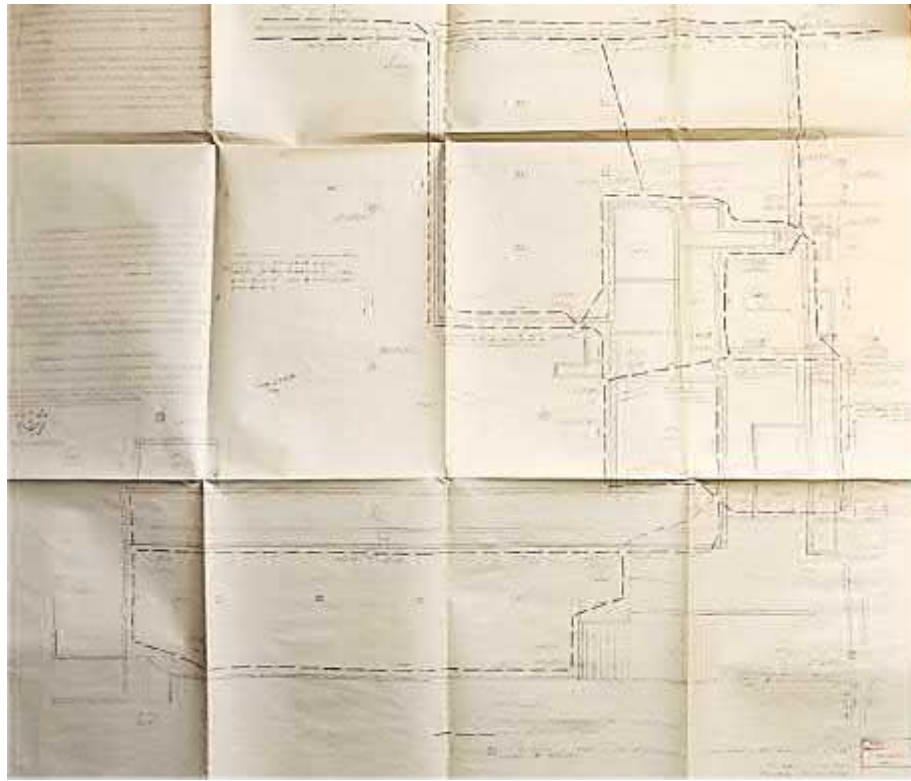
Rakennuksen salaojien kunnostuksesta ei ole tietoa. Alkuperäiset salaojat on tehty kaksinkertaisilla ruukusalojilla perusmuurin ulko- ja sisäpuolelle (kuva 5.3.11). Peruskorjauksen yhteydessä salaojat on suositeltavaa uusia.

Kuva 5.3.11. Alkuperäisten ruukkusalaojen sijainti

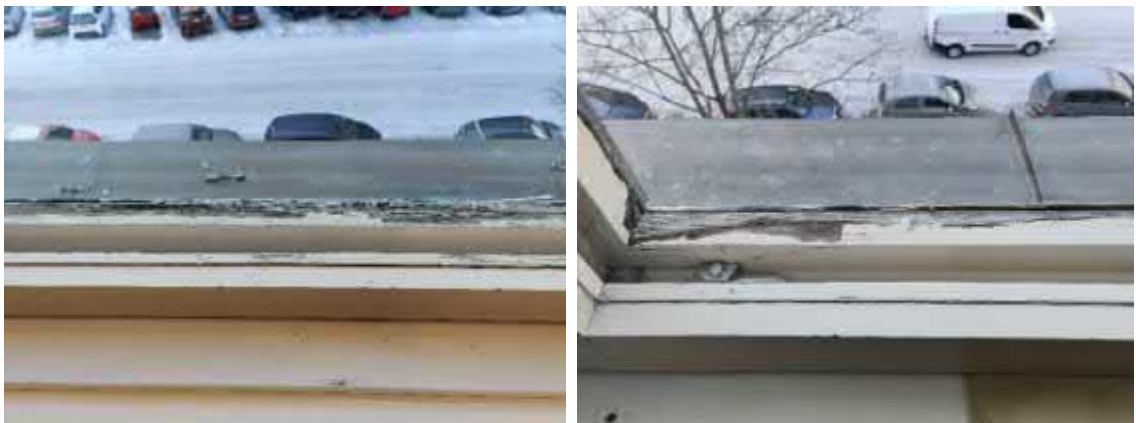
Kuva 6.2.8. Ikkunoissa on paikoin kosteusvaurioita.
