KUNTOARVIORAPORTTI

S:t Olofsskolan

Luostarinkatu 11, 20700 TURKU

Kiinteistön kuntoarvioraportti

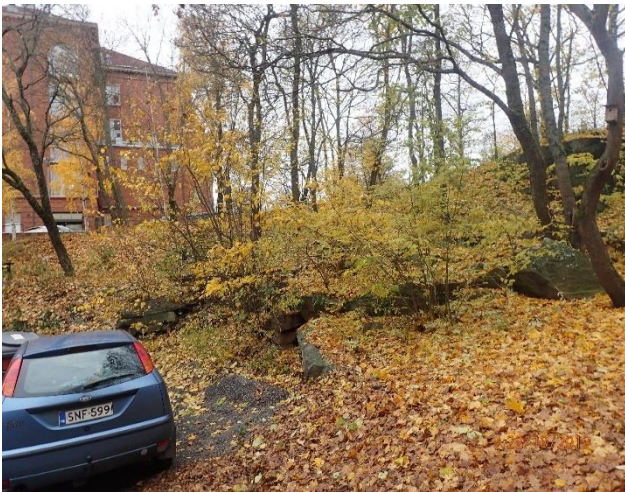
Nurmikkoalueet, puusto ja kasvillisuus ovat tyydyttävässä kunnossa.

Viheralueet ovat tyydyttävässä kunnossa.

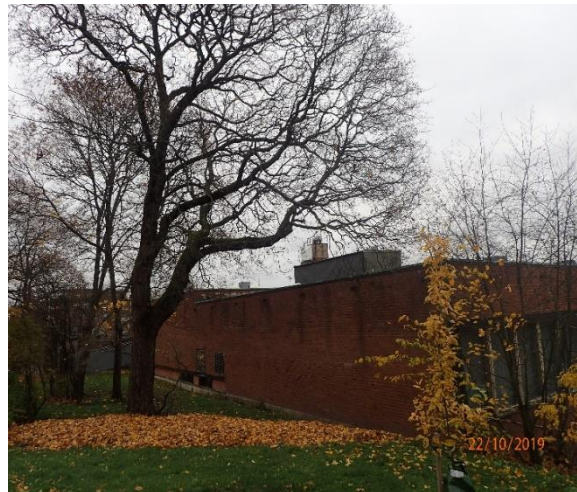
Rakennuksen pohjoispuolella puun lehtiä tippuu katolle.

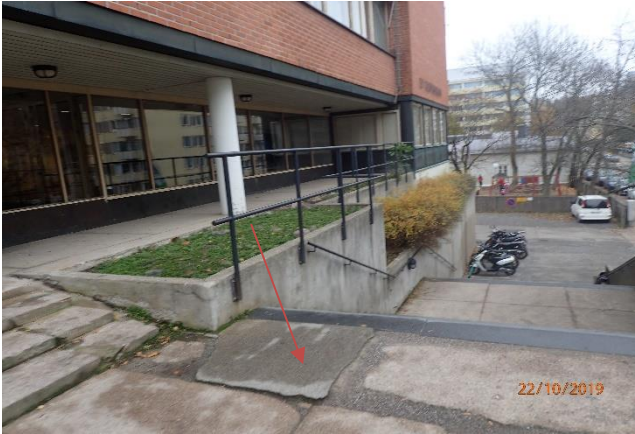
Luostarinkadun puoleisten portaiden yläosassa on kompastumisvaara.

Portaiden yläosassa kompastumisvaara.

- ✓ Luostarinkadun puoleisen portaiden yläosan kompastumisvaaran korjaus.
- ✓ Eroosioaurion syyn selvittäminen ja korjaus.

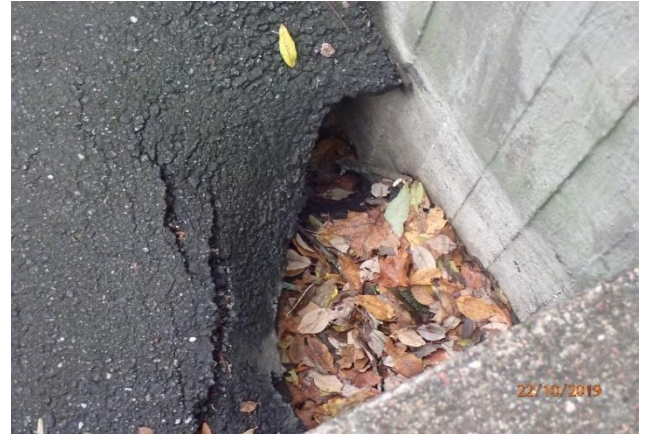
Sorakenttä on tyydyttävässä kunnossa. Rakennuksen pohjoispäädyssä on veden aiheuttamaa eroosiota.

Rakennuksen itäpuolella on veden aiheuttamaa maan eroosiota.

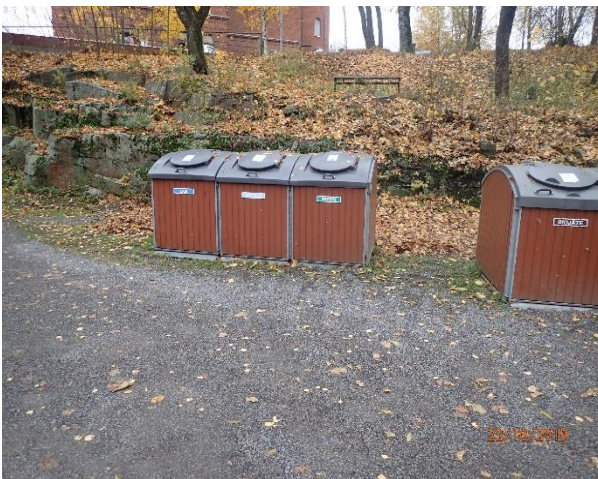
Jäteastiat ovat tyydyttävässä kunnossa.

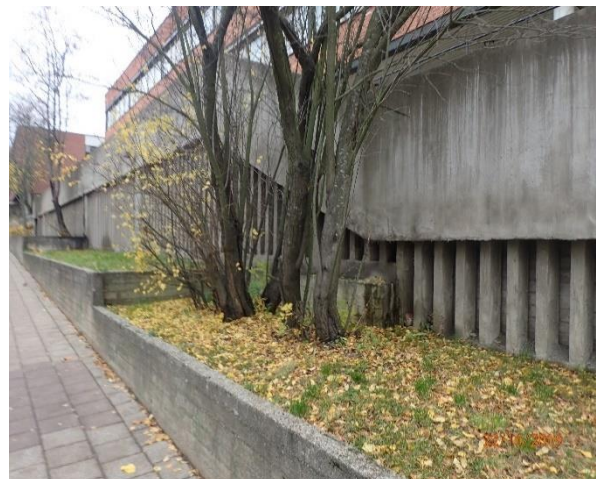
Edustan pengerrys on tyydyttävän kuntoinen.

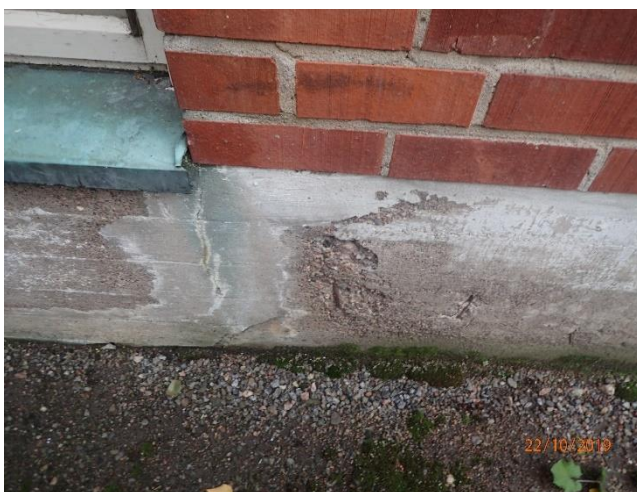
Sokkelit ovat betonirakenteiset, näkyviltä osin pinnoitettu maalaamalla. Sokkelissa havaittiin rakenteelliseen vaurioon viittaavia halkeamia. Sokkeliä vasten ei ole asennettu patolevyä. Salaojista ei ole tietoa. Sokkelinpinnoitteessa on lohkeilua ja kalkkihärmettä. Ruosteisia teräksiä on sokkelissa näkyvillä.

Sokkeli on osin rapautunutta ja teräksiä on esillä.

✓ Sokkelien kuntotutkimus.

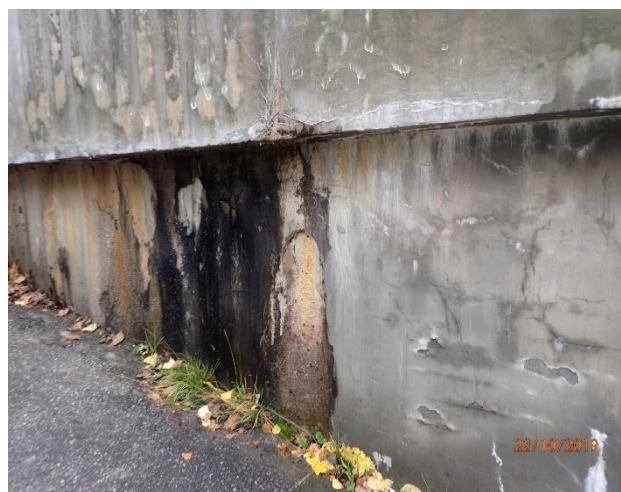
Pihakannen perustus on huonossa kunnossa.

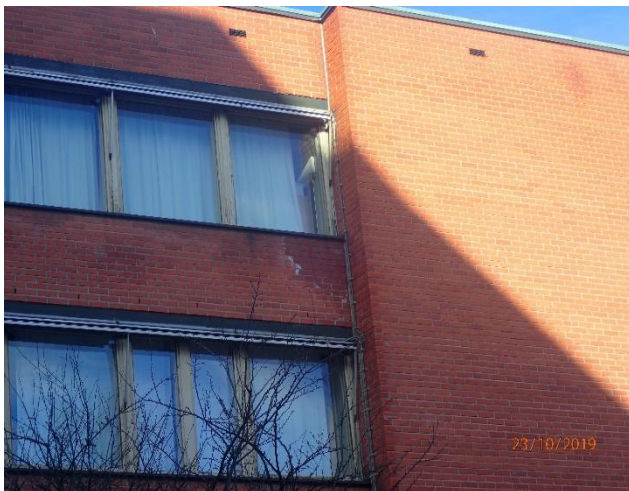
Koulurakennuksen tiilijulkisivu on ulkoisesti tyydyttävässä kunnossa. Luostarinkadun puoleisessa julkisivun yläosassa on/ollut todennäköisesti vesivuotokohta. Kalkkijäljen läheisyydessä on tiilissä n. 1 m pituinen jatkuva halkeama.

Luostarinkadun puoleinen kosteusjälki.

- ✓ Vesivuotojäljen ja halkeaman kohdalla tarkemman kuntotutkimuksen tekeminen.
- ✓ Autohallin betonikannen ja betonirakenteiden kuntotutkimuksen tekeminen.

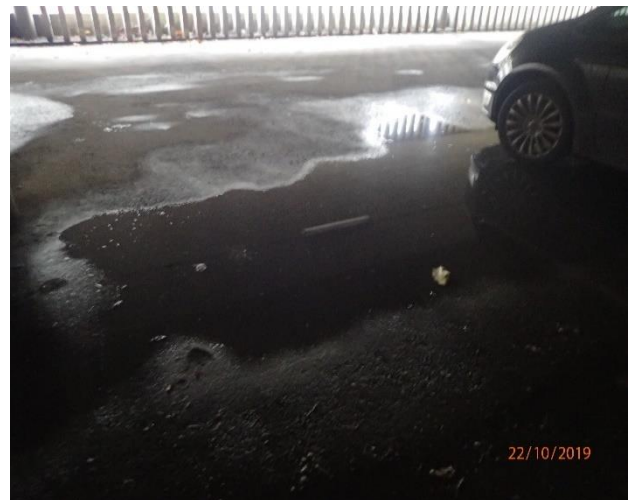
Pihakannen betonirakenteet ovat ulkoisesti heikossa kunnossa. Pihakannen läpi vuotaa vettä autohalliin. Betonipinnat ovat kuluneita ja rapautuneita. Halkeilua esiintyy paljon parkkihallin betonirakenteissa.

Autohalliin vuotaa vettä paljon.

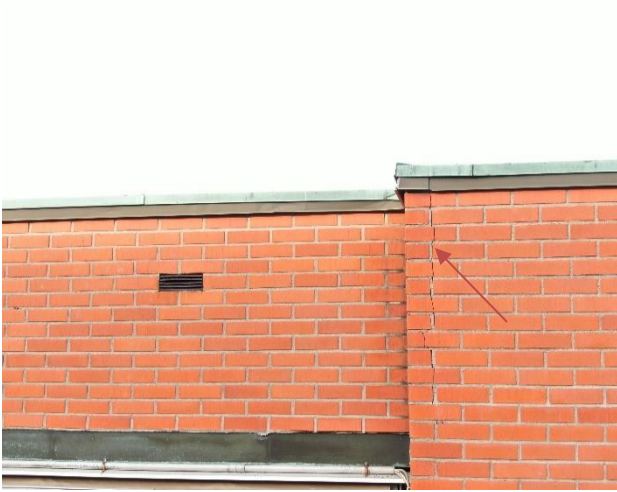
Tiilijulkisivussa on halkeama.

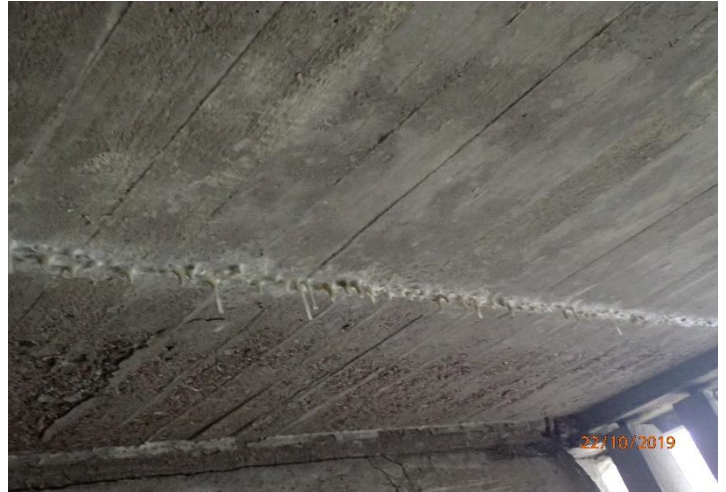
Autohallin vesivuotoa.

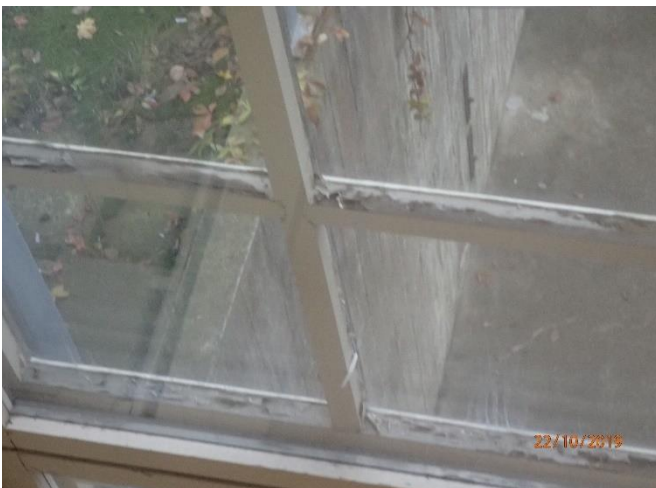
Ikkunat ovat heikkokuntoisia. Ikkunoissa hilseilee maali erittäin paljon. Ikkunat suositellaan vaihdettavaksi 5. vuoden kuluessa. Ikkunat ovat arviolta alkuperäisiä.

Ikkunat ovat heikossa kunnossa.

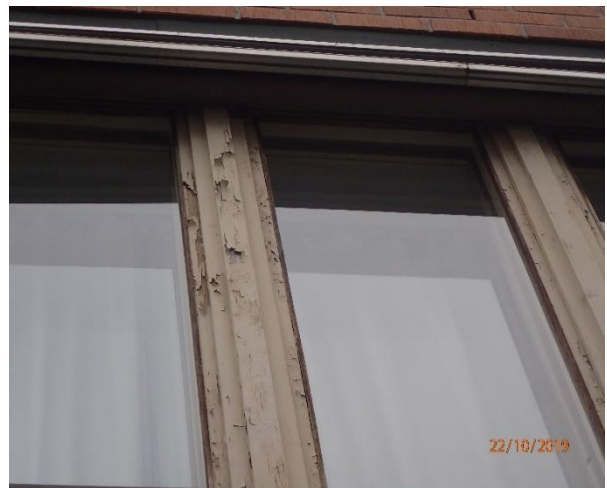
Ikkunoiden ulkoiset puuosat ovat heikossa kunnossa.

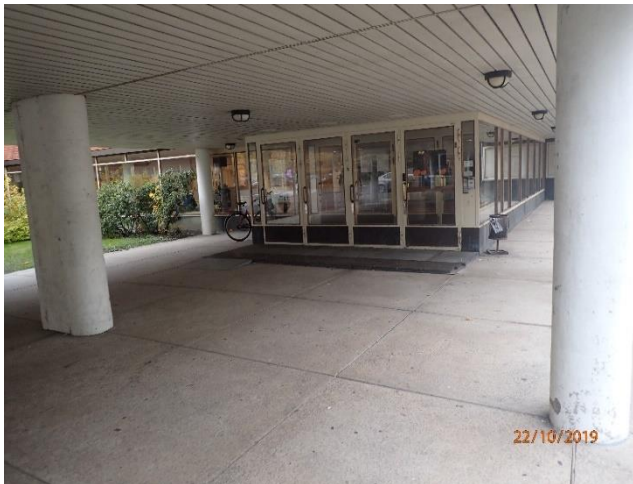
Pääsisäänkäyntien ovet ovat metallirunkoisia, osin ulko-ovet ovat puurakenteisia. Ulko-ovissa ei havaittu toiminnallisia puutteita tai vaurioita. Ulko-ovet ovat kuitenkin vanhoja.

Pääsisäänkäyntien ulko-ovet ovat alkuperäiset.

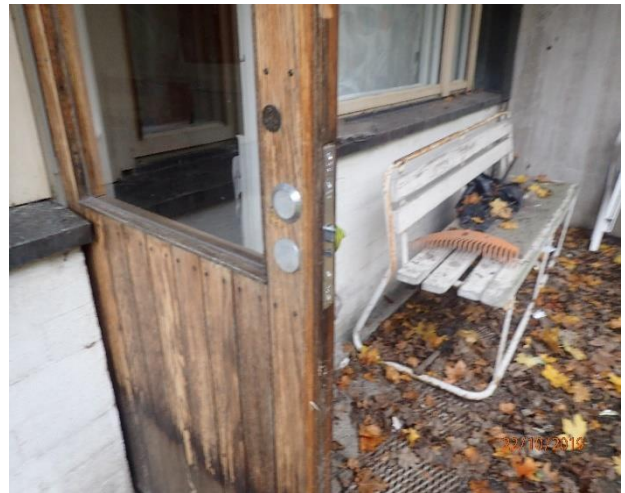
Vähemmällä käytöllä olevat ovet, ovat puurakenteisia.

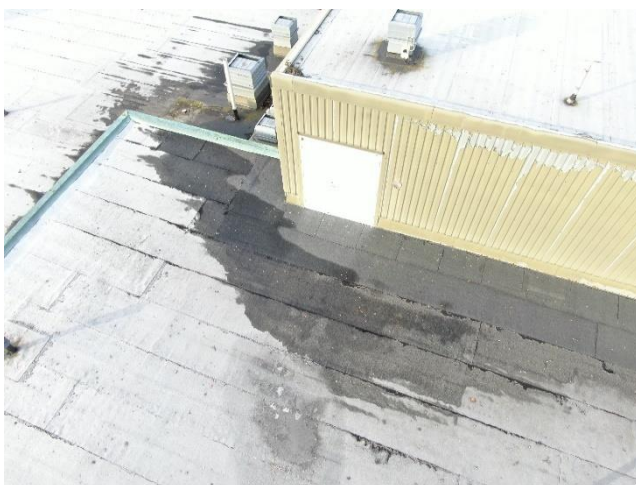
Koulurakennuksessa on tasakatto. Katemateriaalina on bitumikermi. Bitumikermin tekninen käyttöikä on n. 30 vuotta. Katolle kerääntyy lammikoita. Vesikatossa saattaa esiintyä lämpövuotoa rakennuksesta.

Vesikatolla saattaa esiintyä lämpövuotoa.

- ✓ Vesikaton tarkempi kuntotutkimus.

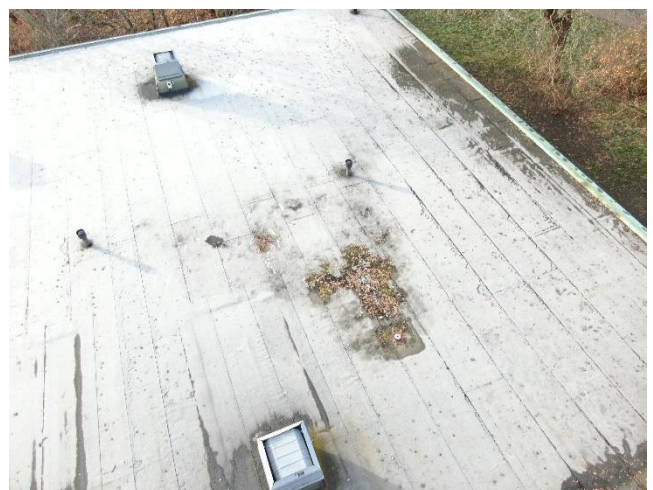
Puiden lehtiä on kattokaivojen ympärillä.

Kattokaivot ovat todennäköisesti tukkeessa tai pinnan kallistukset ovat väärin, koska katolle kerääntyy huoltomiehen haastattelun perusteella lammikoita. Lisäksi kattokaivon ympärillä todettiin kuvauksessa lehtiä.

✓ Kattokaivojen puhdistus ja toiminnan tarkastaminen.

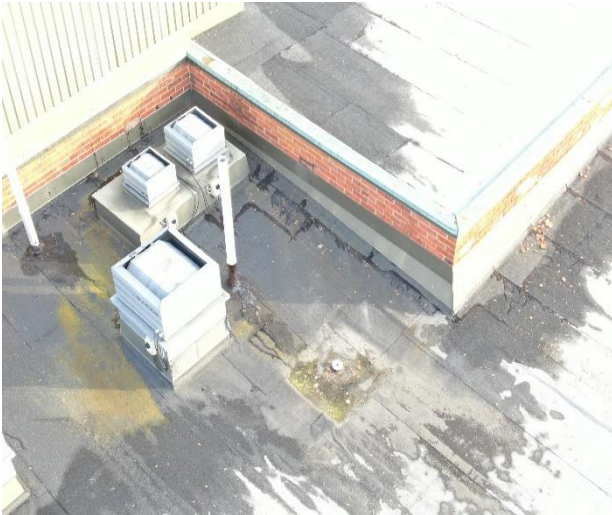
Katon yleiskuvaa.

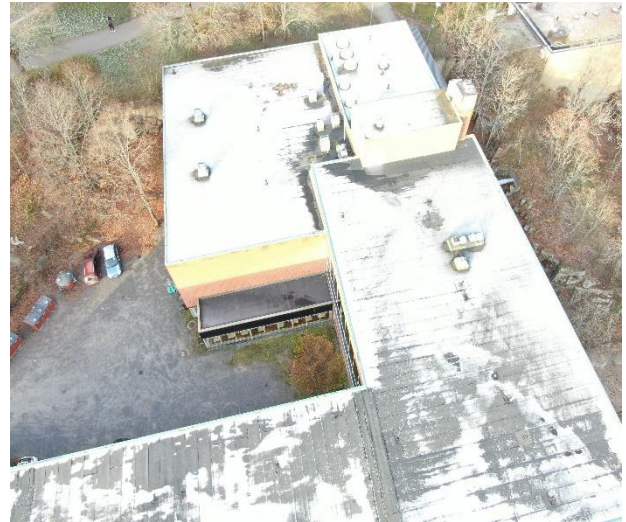
Katon yleiskuvaa.

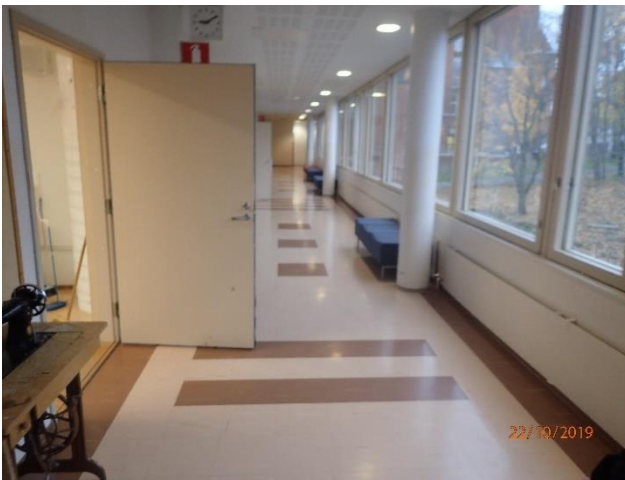
Käytävät ovat tyydyttävässä kunnossa.

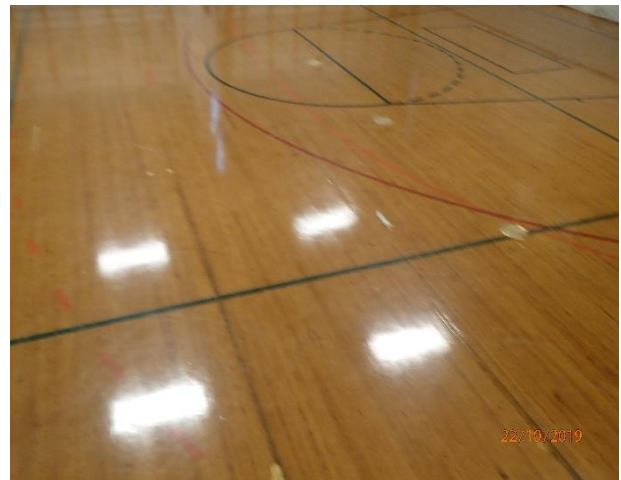
Liikuntasali on tyydyttävässä kunnossa.

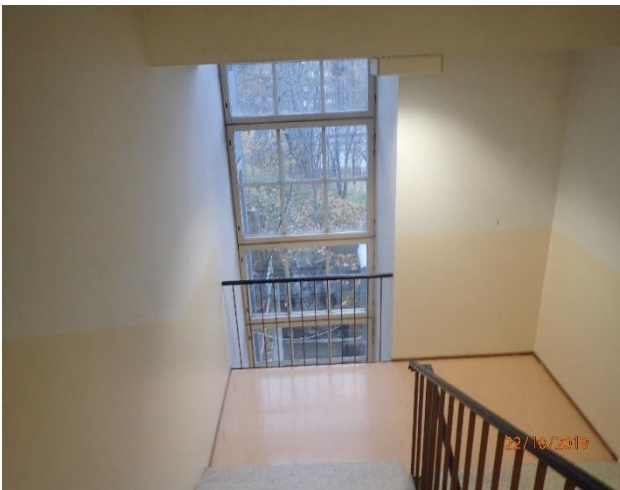
Portaikot ovat tyydyttävässä kunnossa.

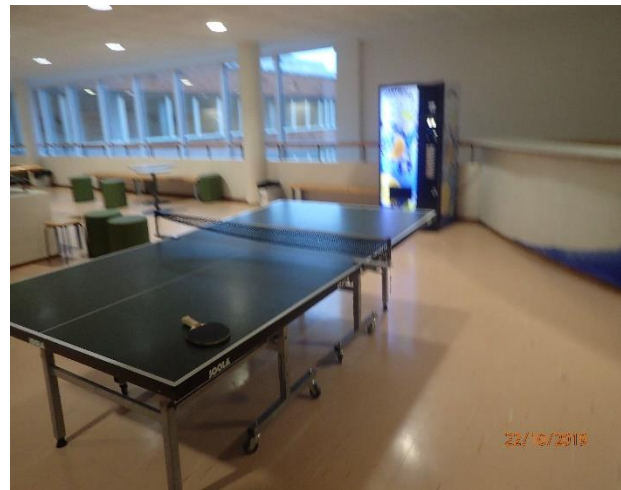
Aulatilat ovat tyydyttävässä kunnossa.

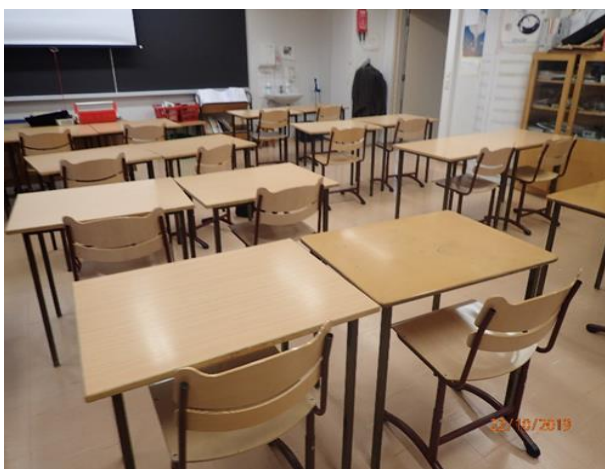
Luokkahuoneet ovat tyydyttävässä kunnossa.

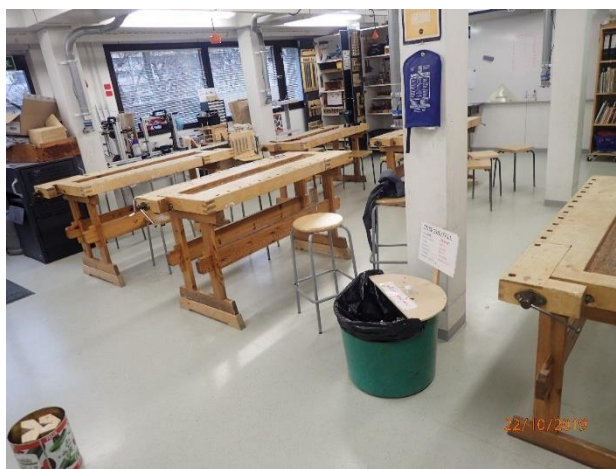
Puutyöluokka on tyydyttävässä kunnossa.

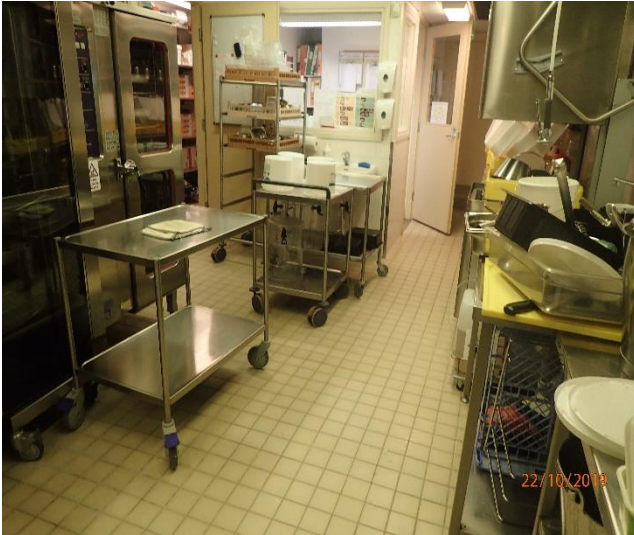
Keittiö on tyydyttävässä kunnossa.

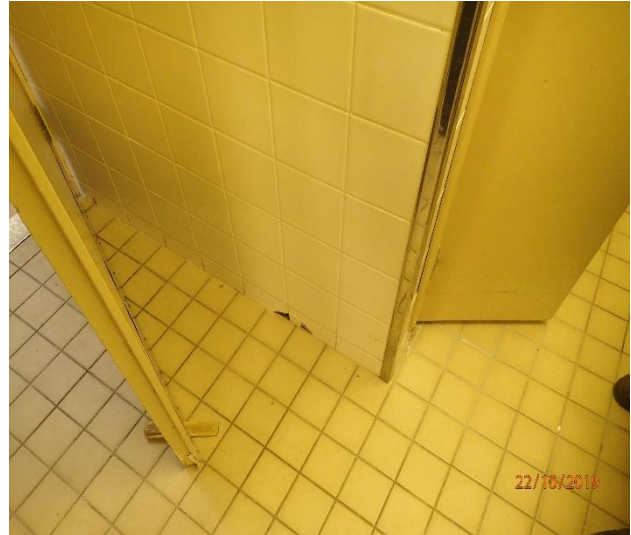
Keittiön kunto on tyydyttävä. Keittiön komeron alaosan laatoituksessa on reikä. Keittiön lattia on arviolta n. 25 v. vanha.

Seinän alaosassa on reikä.

- ✓ Keittiön komeron laatan korjaus.
- ✓ Keittiön lattian uusiminen 5-10 vuoden sisällä.

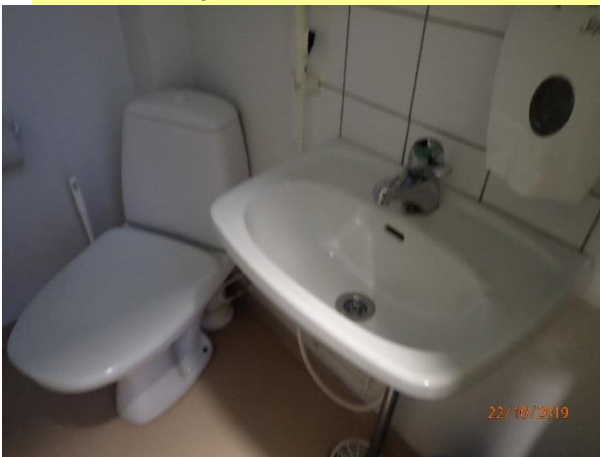
Saniteettitilat ovat tyydyttävässä kunnossa.

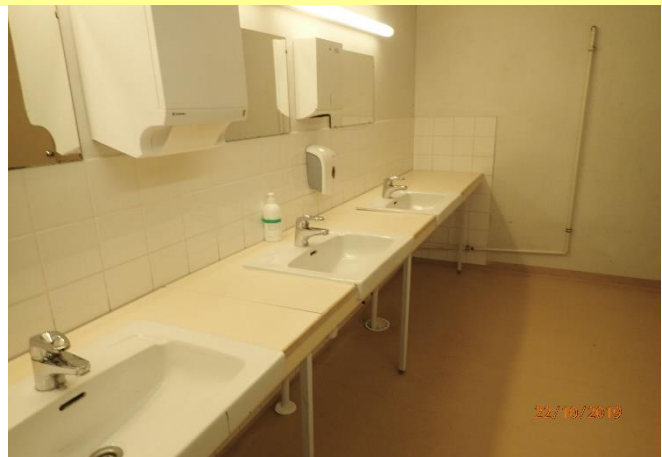
Saniteettitilat ovat tyydyttävässä kunnossa.

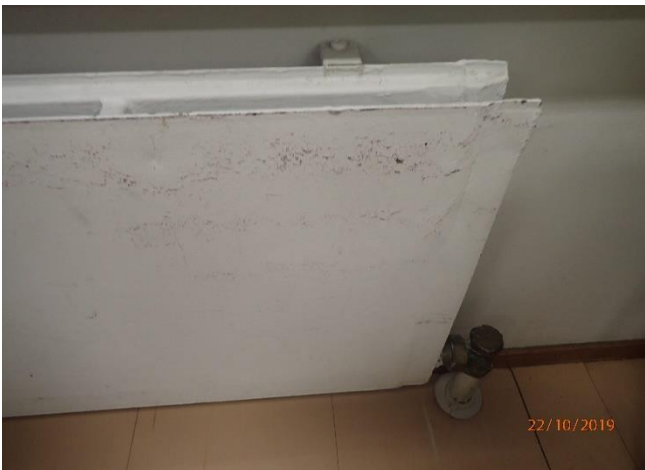
Lämmönjako on toteutettu vesikiertoisin seinäpatterien. Patterit ovat arviolta n. 30 v. vanhoja. Putkistot ja seinäpatterit on pääosin välttävässä kunnossa. Lämpöputket ovat todennäköisesti alkuperäiset.

Lämmityspatterit ovat välttävässä kunnossa.

- ✓ Lämmityspattereiden uusiminen tarvittaessa.

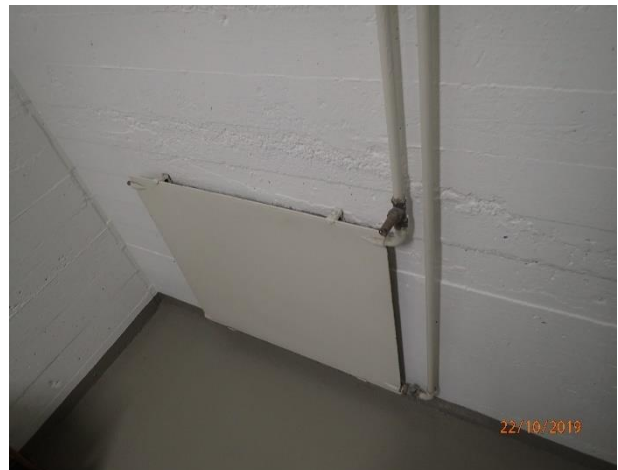
Rakennuksen patterit ovat pääasiassa vanhoja.

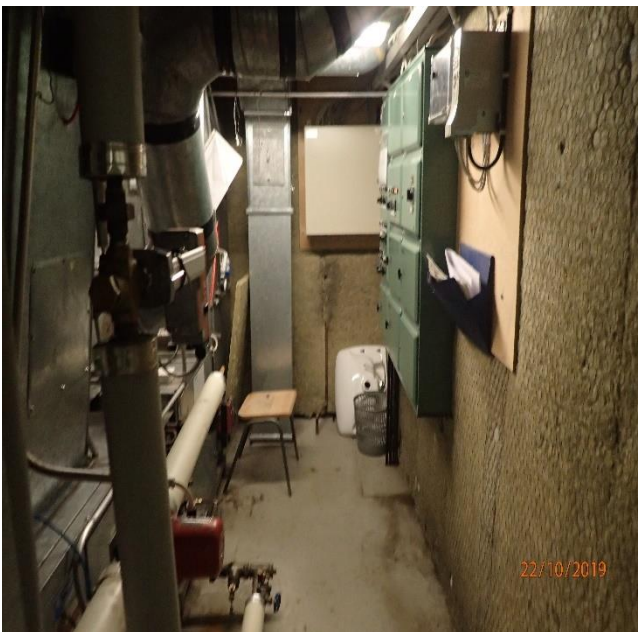
Ilmanvaihdon kone sijoitettu erilliseen tekniseen tilaan.

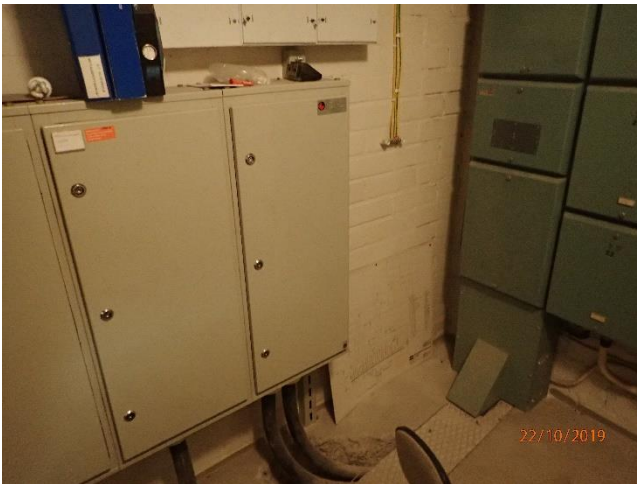
Sähköpääkeskus on osin uudistettu.

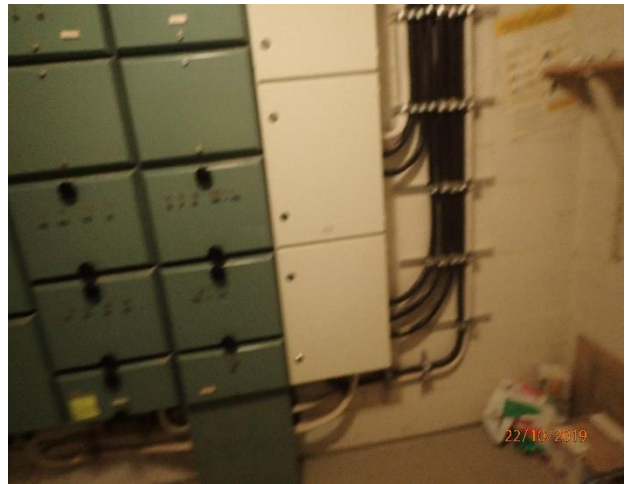
Sähköpääkeskus osin vanhaa.

- ✓ Sähkölaitteiden määräaikaistarkastuksen teettäminen.

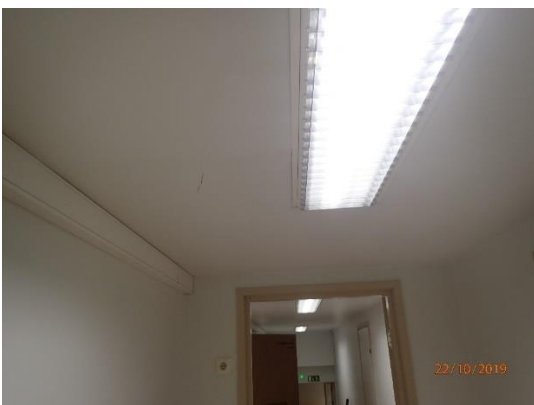
Tilojen valaistus on riittävä.
