Tutkimusraportti

ASBESTI- JA HAITTA-AINEKARTOITUS

S:t Olofsskolan
Luostarinkatu 11
20700 Turku

11.6.2021

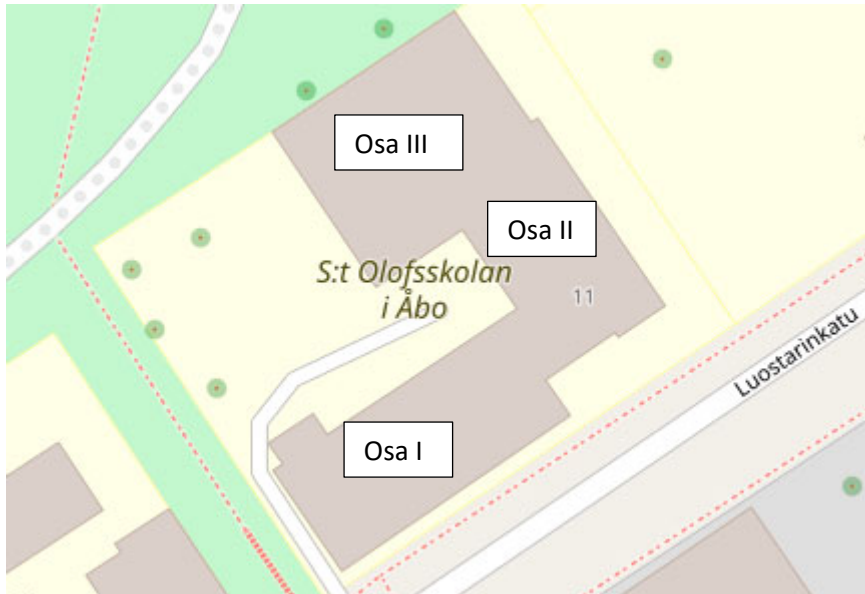
Kuva 2.1. S:t Olofsskolan on rakennettu vuonna 1966, jossa on kolme rakennusosaa.

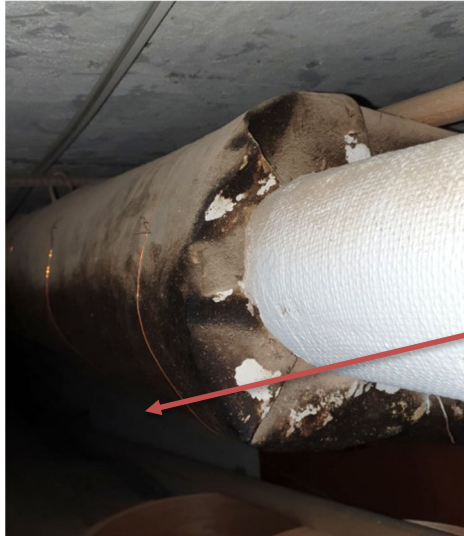
Putkieristeistä otettiin yksi asbestimateriaalinäyte ja muut asbestipitoiset putkieristemateri- aalit määritettiin aistinvaraisesti ja kokemustiedon perusteella (vaaleat massaeristeet ja pah- vieristeet). Käytävien alakatoissa ja varastotiloissa todettiin aistinvaraisesti tarkastellen ja ko- kemusperäisen tiedon perusteella olevan asbestipitoisella eristemassalla lämmöneristettyjä putkia (kuva 3.1.1). Osa vanhoista putkista ja putkieristeistä on purettu. Käytävillä olevat put- kieristeet on suojattu Genopak päällysteellä (PVC-muovi). Osassa Genopakilla päällystettyjen putkien putkieristeinä on vanhaa massaeristettä (kuva 3.1.3), osa putkieristeistä on vaihdettu mineraalivillaksi. Vanhan massaeristeen kohdat eivät putkia tunnisteltaessa jouta samalla ta- valla kuin villaeristeen kohdat. Vanhan massaeristeen yleisyyttä päällysteen alapuolelta ei kui- tenkaan kartoitettu. Lähtökohtaisesti putkieristeiden purkamisen yhteydessä tulee varautua työn tekemiseen asbestipurkuna.

Kuvat 3.1.1 Putken massaeriste sisältää kokemuksellista ja aistinvaraisen havainnon perusteella vaaleaa asbestia.

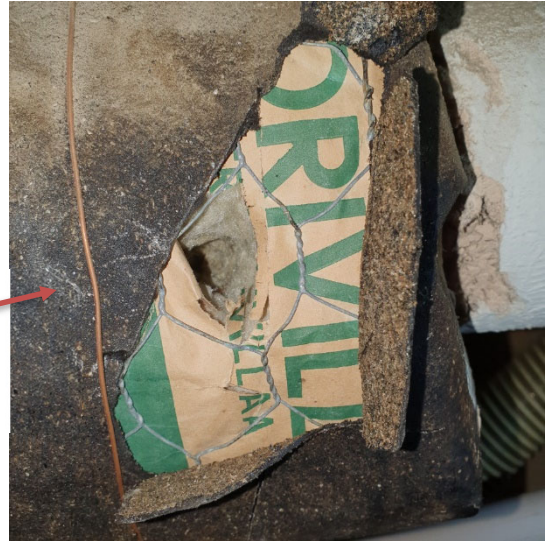
Näyte	Materiaali / tila tai rakennusosa	Menetelmä VM/EM*	Tulos
15	Kellari, var, putkieriste, bitumihuopa	VM	Sisältää asbestia, antofylliitti.

Analyysivastauksen lisätiedot: Näytteen 15 asbesti sirotteena.

Kuvat 3.1.2 Vuorivillan päällä oleva bitumihuopa sisältää asbestia, näyte ASB 15.

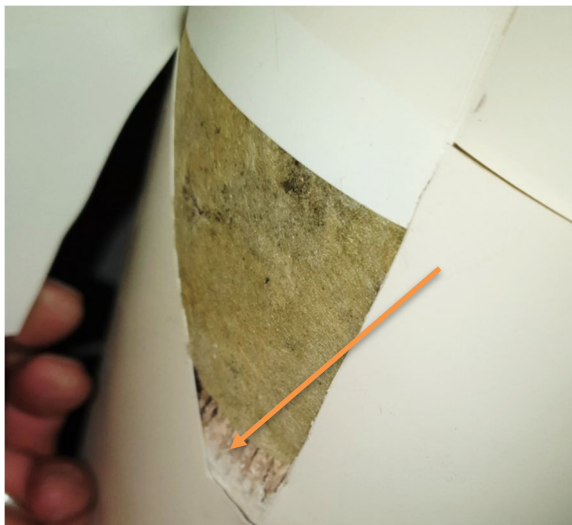
Kuvat 3.1.3 Osa asbestipitoisista putkieristeistä on poistettu. Paikoin asbestipitoisia materiaaleja todettiin myös Genopakilla päällystetyissä putkissa.

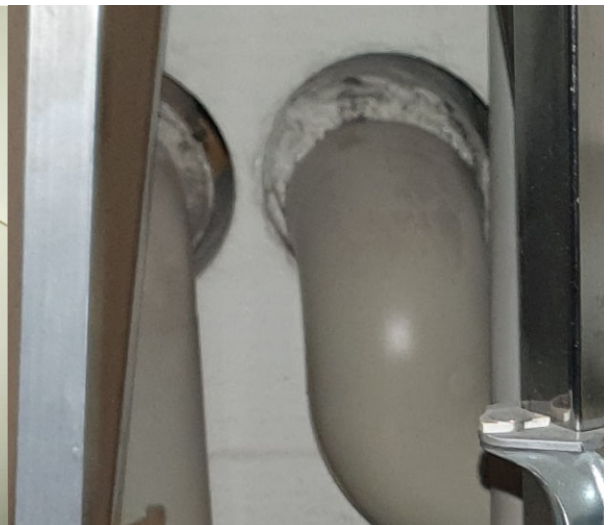
Kuvat 3.1.4 Osa asbestipitoisista putkieristeistä on poistettu. Paikoin asbestipitoisia materiaaleja todettiin myös Genopakilla päällystettyjen putkien läpiviennissä.

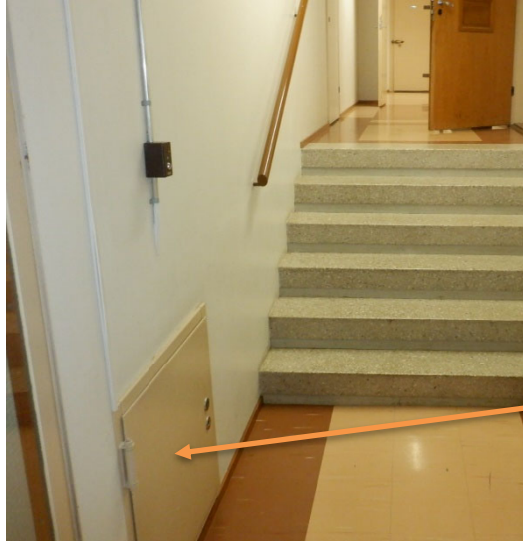
Kuvat 3.1.5 Käytävältä johtaa luukku varastotilan alapuolelle onkalotilaan.

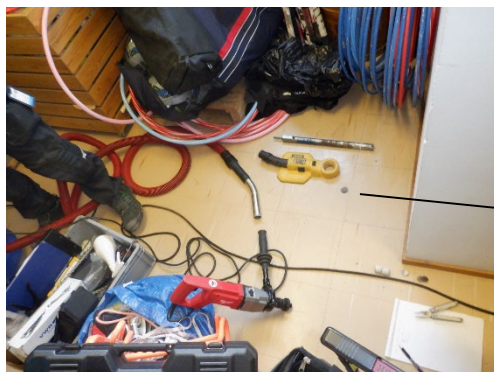
Kuva 3.2.1 1. krs. urheiluvälinevarasto, lattiaan vaalean ruskea kvartsivinyylilaatta 30x30 cm ja musta liima (ei tasoitetta).

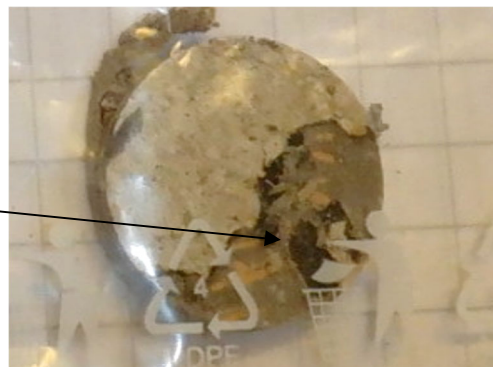
Kuva 3.2.2 1. krs. urheiluvälinevarasto, näyte ASB4 kvartsivinyylilaatasta ja mustasta liimasta. Mustassa liimassa on asbestia (antofylliitti).

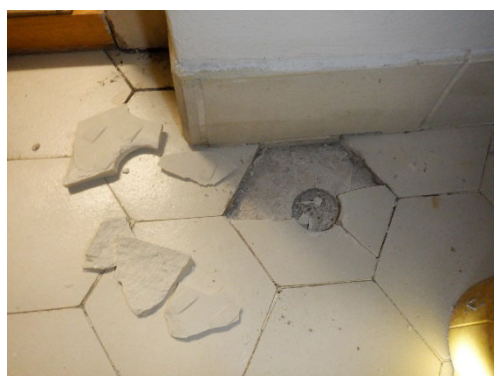
Kuva 3.2.3 1. krs. WC-tila, lattiaan rakenteen avaus.

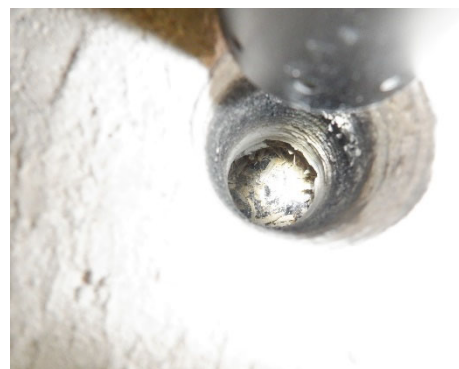
Kuva 3.2.4 1. krs. WC-tila, lattiaan pintabetonilaatan alla pikisively+bitumikermit – sementtilastuvillalevy – pikisively – pohjabetonilaatta. Näyte ASB9 pikisive-lystä ja bitumikermitistä. Pikisiveilyssä on asbestia (antofylliitti).

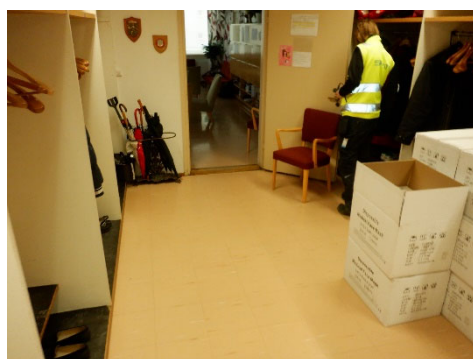
Kuva 3.2.5 1. krs. lattiaan vaalea kvartsivinyylilaatta. Näyte ASB 14 kvartsivinyylilaatasta, mustasta liimasta ja tasoitteesta, kansliatilasta. Mustassa liimassa on asbestia (antofylliitti).

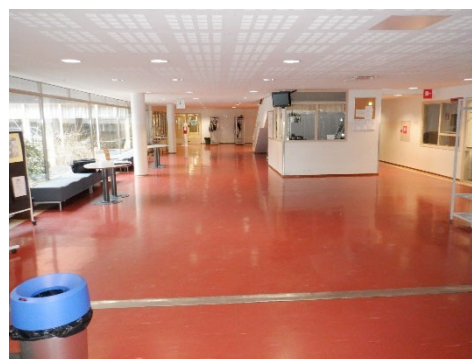
Kuva 3.2.6 1. krs. lattiaan punainen kvartsivinyylilaatta. Näyte ASB 25 kvartsivinyylilaatasta ja mustasta liimasta, aulatilasta. Mustassa liimassa on asbestia (antofylliitti).

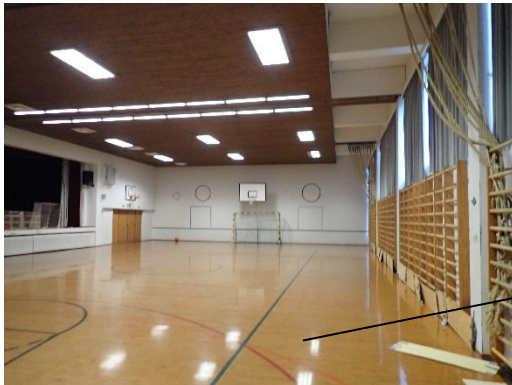
Kuva 3.2.8 2. krs. liikuntasalin lattia/välipohjarakenne, ASB 39 lattiarakenteen sisällä olevasta bitumihuovasta.

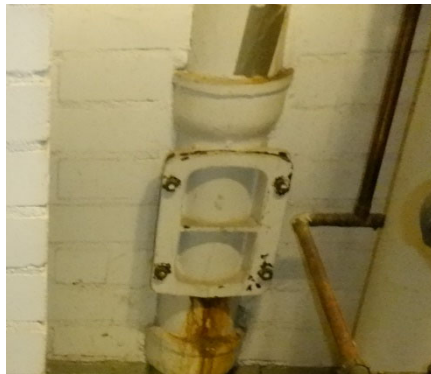
Rakennuksen vanhimmat valurautaiset viemäriosat ovat todennäköisesti alkuperäisiä. Valurautaisten viemäreiden muhviliitoksissa on voitu käyttää asbestinarua tilkkeenä lyijyjuotoksen alla. Mahdolliset valurautaviemäreiden muhviliitokset ja tiivisteet tulee tarkastaa ennen putkien purkutöitä (kuva 4.1.1).

Kuva 4.1.1 Valurautaviemäreiden tiivisteissä ja muhviliitoksissa on voitu käyttää asbestinarua.

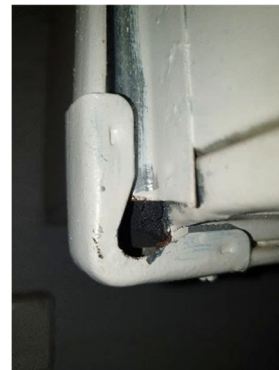
Kuva 4.4.2. IV-kanavatiiviste kellarin varastotilassa solukumia.
