TURUN KAUPUNKI, TILAPALVELUKESKUS

## LUOLAVUOREN KOULU

Kosteus- ja sisäilmatekninen kuntotutkimusraportti

31.3.2020

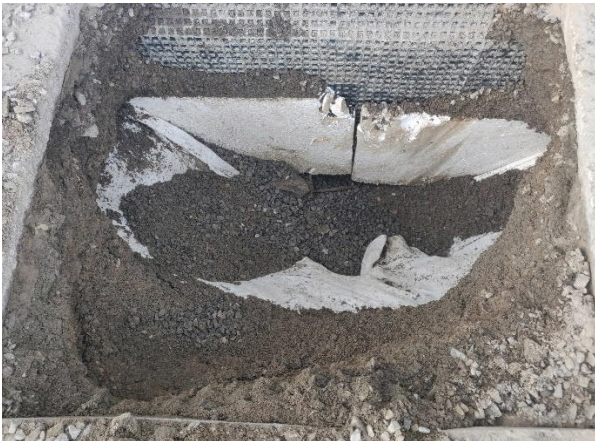
Koekuopasta KK2 tehtyjen havaintojen perusteella pystysalaojakerros oli suunnitelmien mukaisesti salaojasoraa. Salaojaputken korkeusasema oli suunnitelmista poiketen koekuopan kohdalla anturapinnan yläpuolella. Koekuoppa kaivettiin kallionpintaan asti. Sisäpuolisissa rakenneavauksissa havaittiin viitteitä anturan ja perusmuurin kautta nousevasta kapillaarisesta kosteusnoususta. Koekuopasta KK1 ei päästy tarkastamaan salaojan korkeusasemaa. Koekuopasta havaittiin, että ulkopuolinen vedeneriste on irronnut yläreunasta uuden ja vanhan puolen nurkalla.

Kuva 11. Koekuoppa KK2 rakennuksen kaakkoisseinustalla.

Salaojat kuvataan ja puhdistetaan. Tukkeumat salaojaputkistossa korjataan. Kyseiset toimenpiteet saattavat parantaa salaojituksen toimivuutta ja vähentää perustusrakenteisiin kohdistuvaa kosteusrasitusta osaltaan, mutta korjaukset eivät ole ensisijaisesti suositeltava vaihtoehto ottaen huomioon rakennuksen perustuksille kohdistuvat kosteusrasitukset.

Peruskorjauksessa suositeltavin vaihtoehto on salaojituksen uusiminen. Salaojituksen uusinta toteutetaan erillisen korjaussuunnitelman mukaan, ottaen huomioon muiden rakenneosien kosteustekninen toiminta. Peruskorjauksessa tulee myös harkita sisäpuolisten salaojitusten toteuttamista. Uusittavat salaojaputket pyritään sijoittamaan anturan alapinnan alapuolelle ja perustusten alapuolinen kalliopinta muotoilemaan siten, että sitä pitkin rakennuksen alla valuva vesi ohjautuu suoraan salaojiin. Tällöin minimoidaan perustusrakenteille aiheutuva kosteuskuorma.

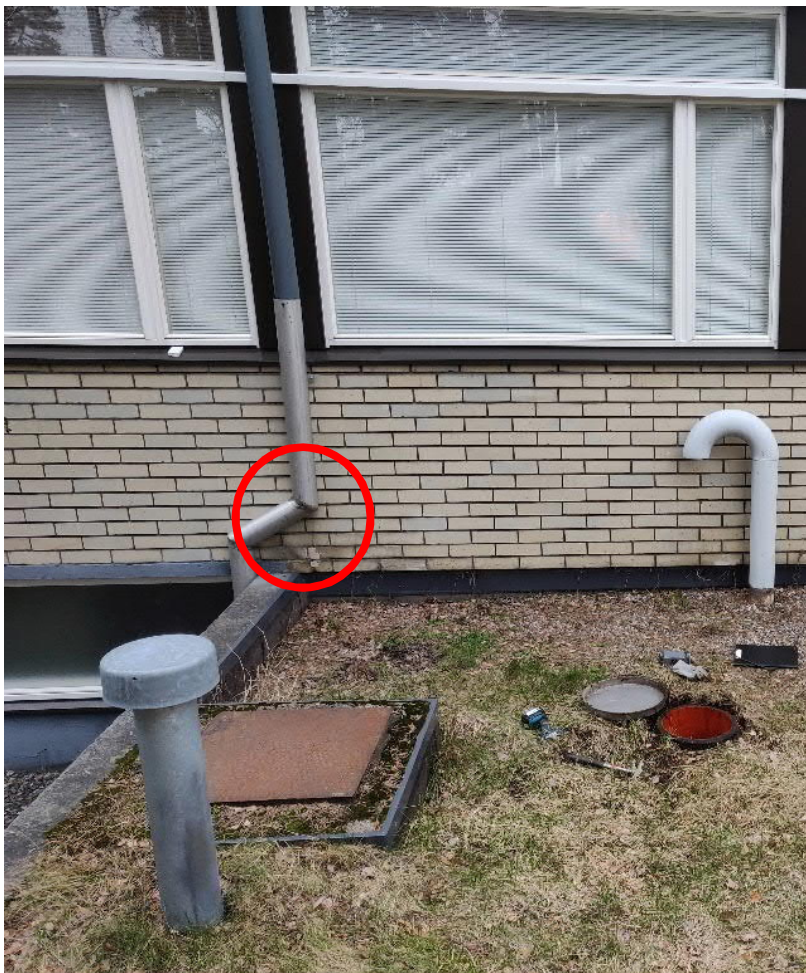
Sadevedet johdetaan katoilta ja katoksilta suoraan sadevesijärjestelmään. Sadevedenohjauksessa havaittiin puutteita rakennuksen lounaiskulmassa. Sadevesiputken havaittiin vuotavan ja kastelevan maanvastaista seinärakennetta. Uuden ja vanhan puolen nurkalla sijaitsevasta sadeveden tarkastuskaivosta havaittiin tukos sadevesiputkessa, jolloin sadeveden on mahdollista padottua. Vanhan osan pohjoisnurkassa sijaitsevan sadevesikaivon muovinen rassiputki oli hajonnut. Sadevesikaivoissa havaittiin katolta sadevesijärjestelmiä pitkin kulkeutuneita tennispalloja.

Kuva 17. Rakennuksen lounaissivustalla väestönsuojan kohdalta havaittiin vuotava rännisyöksputki.

Sadevesijärjestelmässä on paikallisia tukoksia, jotka voivat rankkasateiden aikana tukkeuttaa järjestelmän. Vuotava rännisyöksy aiheuttaa ylimääräistä kosteusrasitusta ulkoseinärakenteeseen.

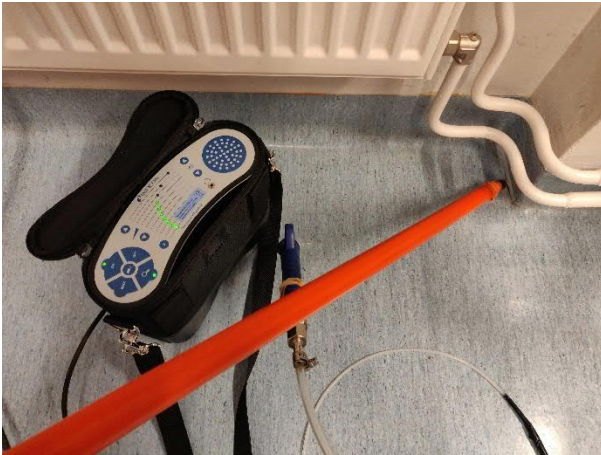
Alkuperäisen osan ja laajennusosan rajapinnassa alapohjarakenteita oli useita eri tyyppisiä. Varastotiloista 040 ja 041 havaittiin mikrobiperäistä hajua, joka kulkeutui sisätiloihin lattiassa olevien halkeamien kautta.

Kuva 45. Pintalaatan ja seinärakenteiden liittymäkohdista havaittiin ilmavuotoreittejä. Muovimatosta havaittiin repeytymiä johtuen pintalaatan painumisesta.

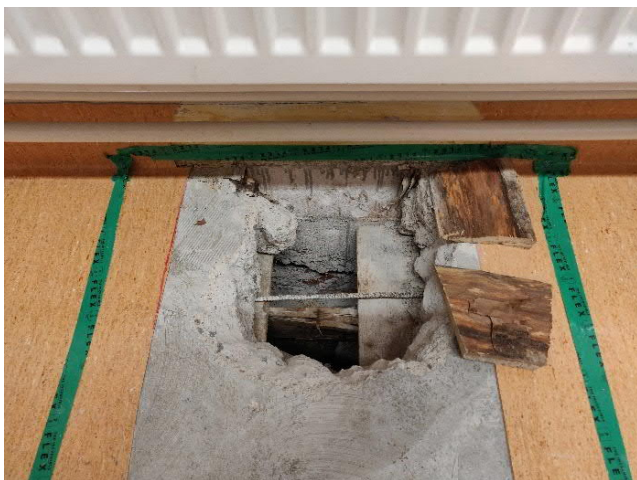
Väestösuojatilan maanvastaisen seinän yläosassa olevaan sokkelinhalkaisuun tehtiin merkkiainekoe, jossa kaasua syötettiin suoraan eristekerrokseen. Merkkiainekokeista tehtyjen havaintojen perusteella sokkelihalkaisusta on ilmayhteys sisätiloihin ulkoseinän lämmöneristekerroksen kautta.

Kuva 50. Rakenneavaus VSS1.1 luokan 263 kautta. Rakenteessa on lahovaurioitunutta puutavaraa. Muovimaton alla sekä rakenteessa todettiin mikrobiperäinen haju.

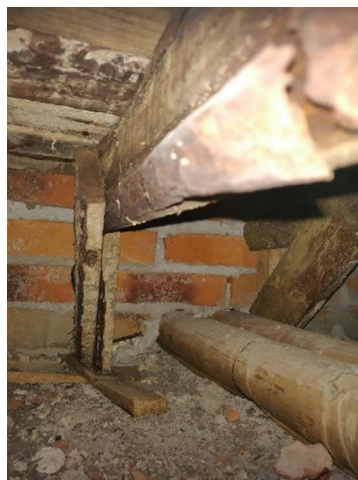
Kuva 51. Kuva rakenteen ilmatilasta. Rakenteessa muottilautoja ja vanhoja lämpölinjoja. Lämpölinjojen eristeet sisältävät asbestia.

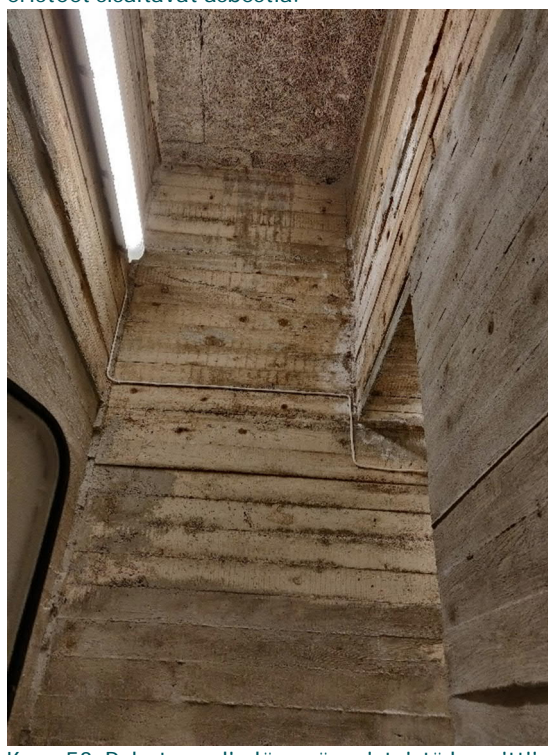
Kuva 53. Pakotunnelin lämmöneristeistä havaittiin kosteusjälkiä.

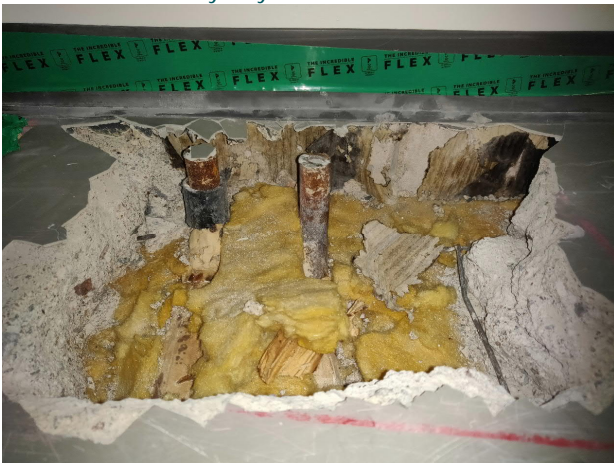
Kuva 75. Välipohjarakenteen pintalaatan valunerotuskaista on laajalti mikrobivaurioitunut. Rakenteissa sijaitsevien lämpölinjojen eristeet sisältävät asbestia.

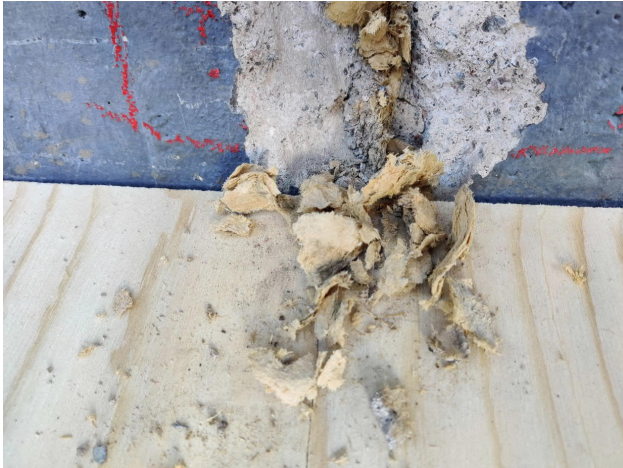
Kuva 80. Pilareiden välisessä liikuntasaumassa oli suunnitelmista poiketen käytetty kovalevyä.

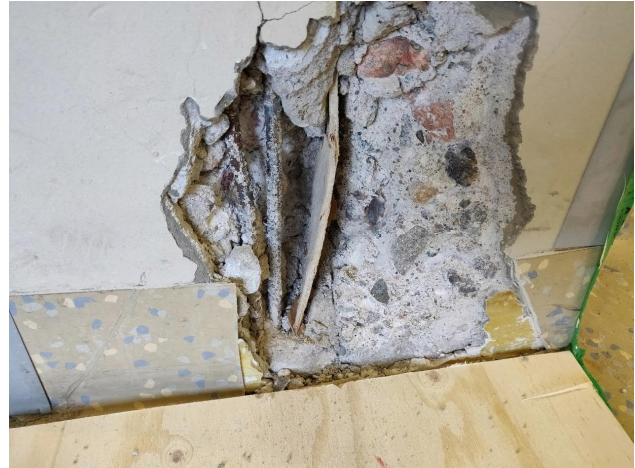
Liikuntasauvoja tutkittiin aistinvaraisesti sekä kahden liikuntasauमारakenteisiin tehtyjen kahden rakenneavauksen kautta. Liikuntasaumana rakennusten välillä on tutkimusten perusteella kovalevy. Kovalevystä otettiin mikrobinäyte avauksesta LS3.1. Näytetuloksen perusteella liikuntasauoman kovalevy on 1. kerroksen kohdalla avauksessa LS1.1 vaurioitunut. Havaintojen mukaan kovalevykerrokseen kohdistuu kosteusrasitusta alapohjarakenteen kautta. Kaikista liikuntasaumoista on tutkimusten perusteella ilmayhteys sisäilmaan.

Kuva 81. Rakenneosien välisestä liikuntasaumasta aistittiin mikrobiperäistä hajua ja kovalevy oli rakennuksen alaosissa mikrobivaurioitunut.

- Puhdistetaan portaiden alustila orgaanisesta aineksesta. Tila tehdään avoimeksi rakenteeksi tai tuuletetaan erillisen suunnitelman mukaisesti.
- Liikuntasauomoista poistetaan vaurioitunutta materiaalia niin paljon kuin mahdollista. Tiivistetään liikuntasauumarakenteet tiivistyskorjausjärjestelmällä.

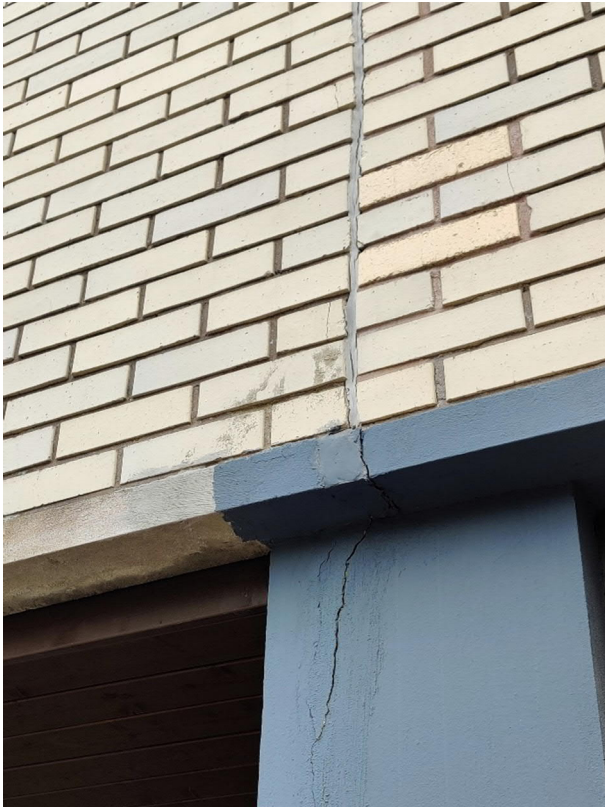
Kuva 98. Leukapalkissa on halkeama liikuntasauaman kohdalla.

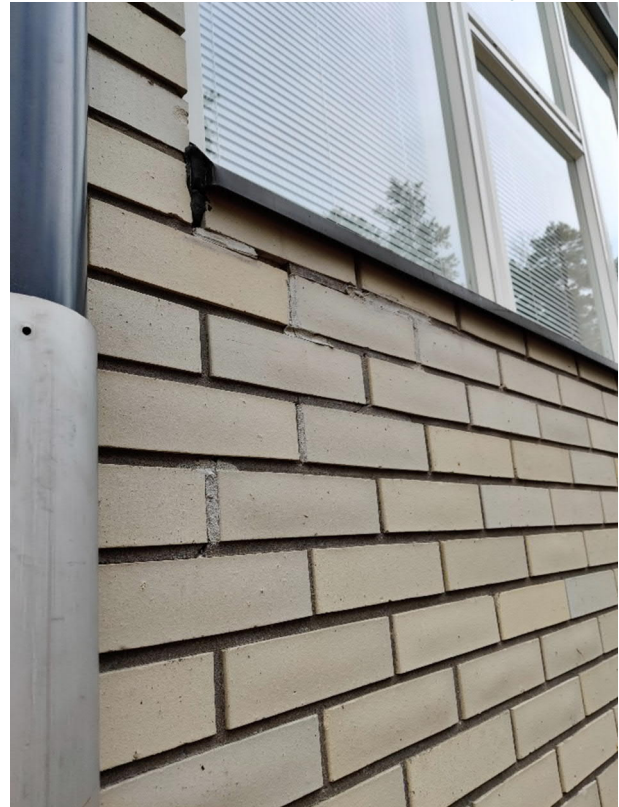
Kuva 99. Julkisivuverhouksesta havaittiin paikallisia rapautumia. Tiilisauvoja oli korjattu.

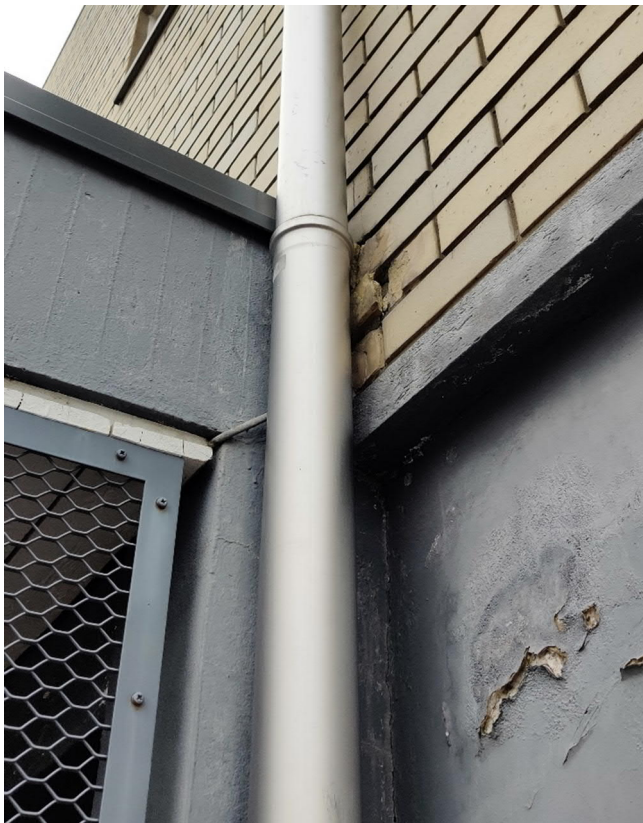
Kuva 102. Julkisivun tiiliverhouksessa ja alemman osan betonisessa julkisivussa havaittiin rakennuksen etelänurkalla kosteuden aiheuttamia vaurioita.

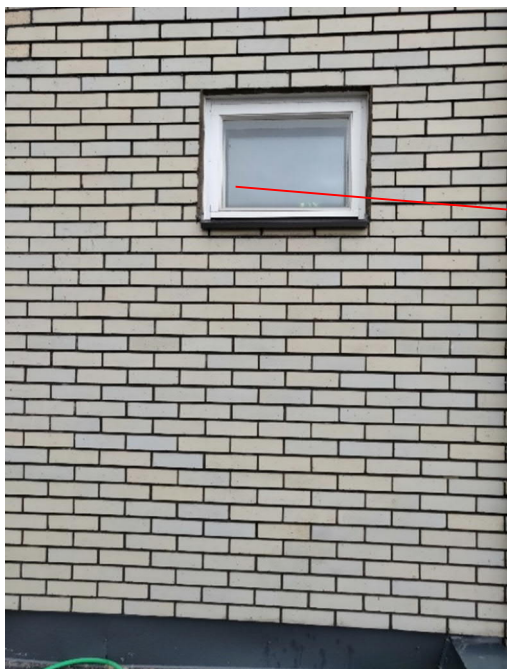
Kuva 103. Poikien wc:n yläikkunan pellitys vuotaa. Ikkunan alapuolisista seinärakenteista havaittiin kosteuden aiheuttamia vaurioita.

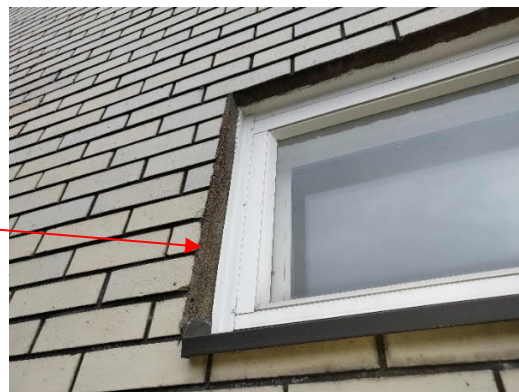
Kuva 104. Ikkunan pellitys vuotaa.

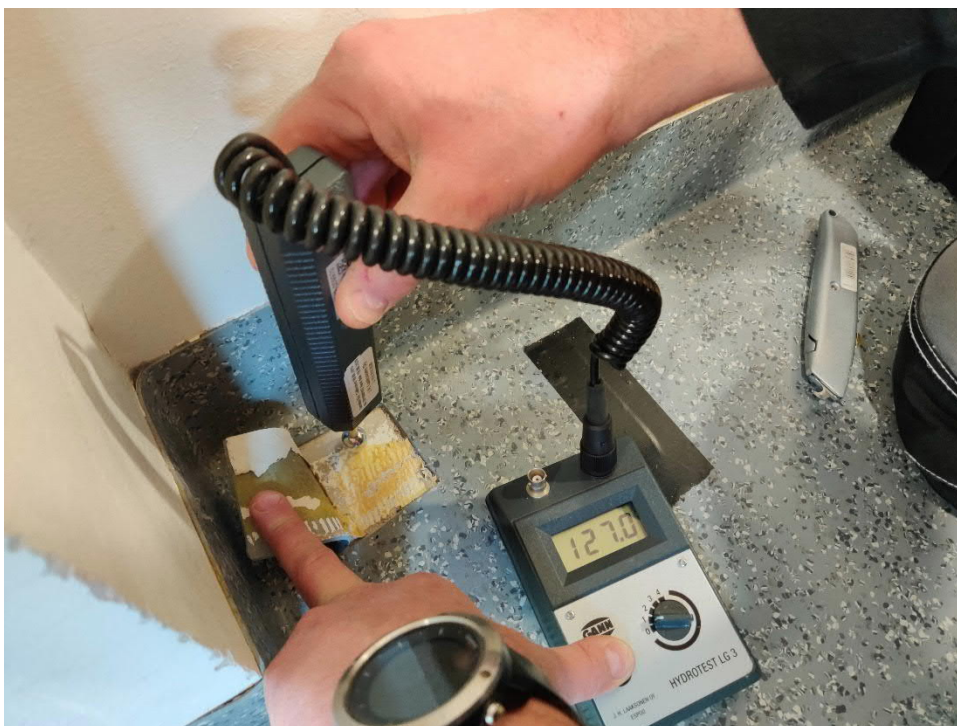
Alapohjarakenteista ei havaittu aistinvaraisesti poikkeamia. Alapohjarakenteisiin tehtyjen pintakosteuskartoitusten perusteella pinnoitteen alta havaittiin poikkeamia ulkoseinien, kantavien väliseinien ja pilarien kohdalta (liite 2). Alapohjarakenteisiin tehtyjen rakennekosteusmittausten perusteella betonin kosteuspitoisuus oli näillä alueilla kohonnut. Myös muovimaton alapuolelta tehdyissä viiltomittauksissa havaittiin kohonneita kosteuspitoisuuksia. Rakenneavauksien kautta havaittiin rakenteiden olevan suunnitelmien mukaisia. Avauksen AP4.1 kohdalla täyttösora oli painunut noin 20mm. Tutkimusten yhteydessä ei havaittu ilmapuotoreittejä alapohjan täyttökerroksista tai maaperästä sisäilmaan.

Kuva 149. Alapohjarakenteiden pintakosteudenkartoituksessa havaittiin poikkeamia perustusrakenteiden kohdilta. Kuvassa pintakosteudenkartoituksen arvo 127, referenssiarvo 70-80.

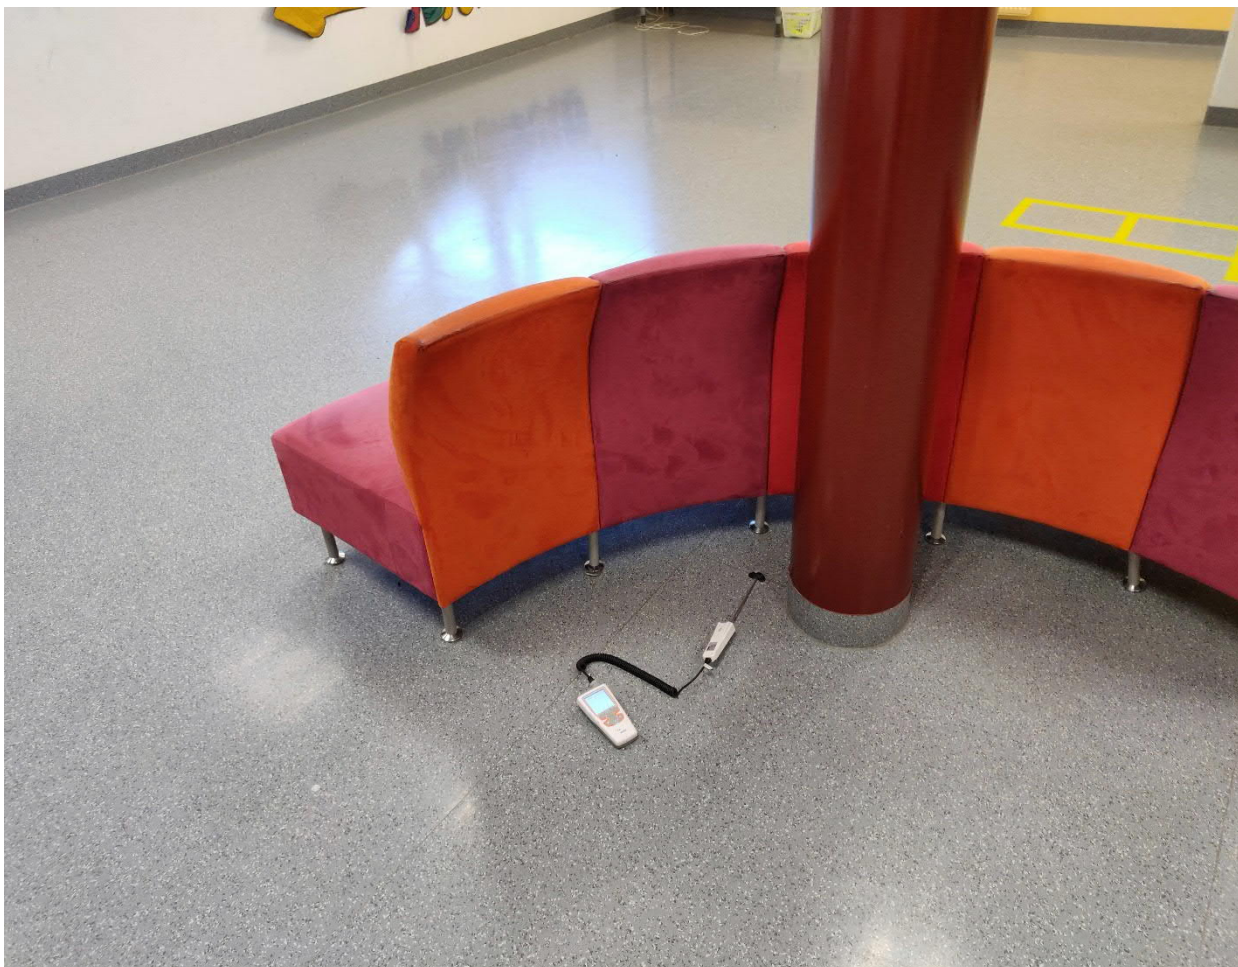
Välipohjarakenteisiin suoritetuissa pintakosteudenkartoituksissa ei havaittu poikkeavaa. Rakennekosteusmittausten perusteella rakenteiden kosteuspuitoisuudet ovat normaalit ja joissain hieman koholla rakennusaikaisen kosteuden vaikutuksesta. Kosteudet eivät olleet kriittisiä pinnoitteiden vaurioitumisen kannalta.

Kuva 160. Välipohjissa käytetyn pinnoitteen kosteusteknistä toimintaa tarkasteltiin pistokoeluontoisten viiltoimittusten avulla. Mittauksissa ei havaittu pinnoitteen vaurioitumisen kannalta kriittisiä arvoja.

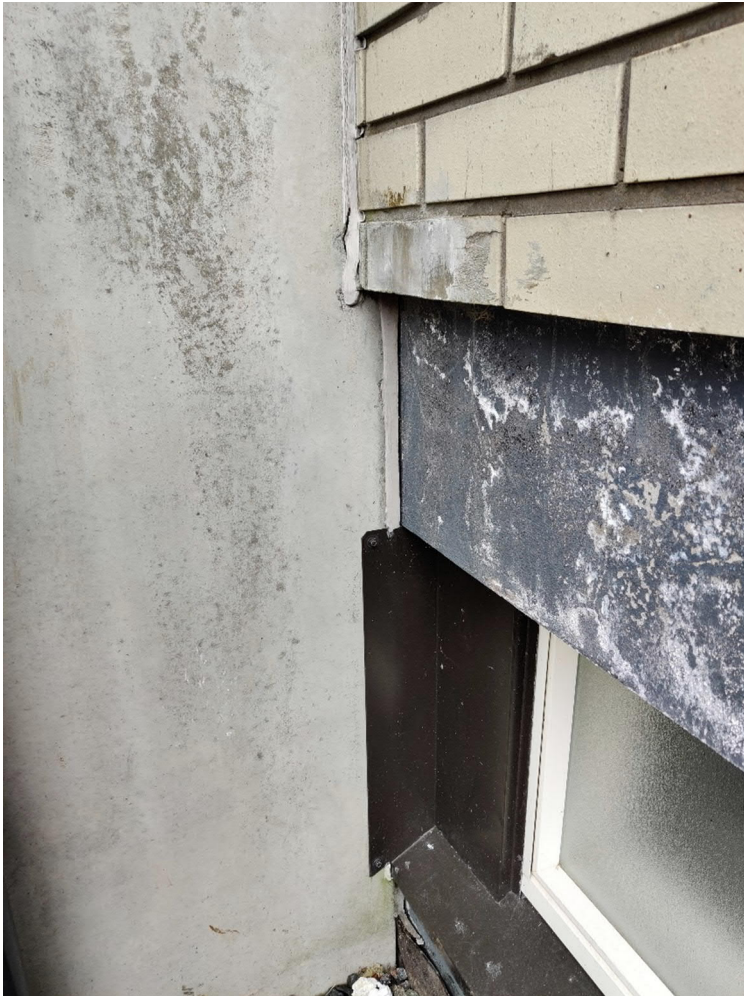
osan ja laajennusosan väli on rakennettu siten, että alkuperäisen osan julkisivutiiliverhouksen ja laajennusosan betoniseinän väliin on liimattu EPS levy. Rakenteesta havaittiin voimakasta ilmavirtausta sisäilman suuntaan.

Kuva 162. Rakennusten välinen liikuntasäuma ulkopuolelta. Liikuntasäuma on auennut.

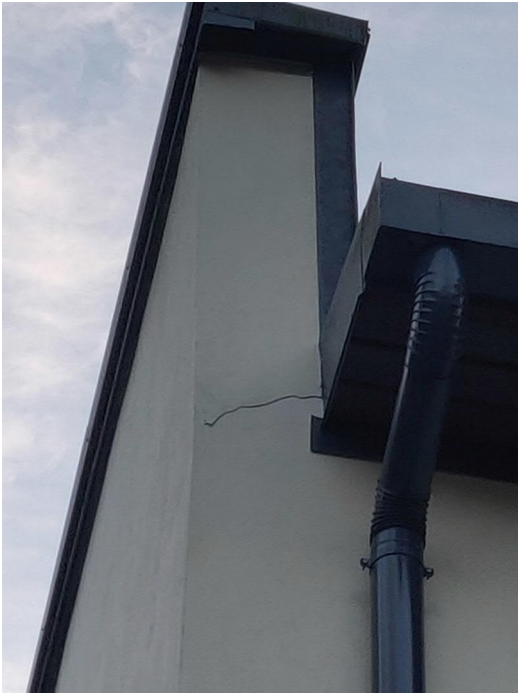
Kuva 174. Julkisivun korotetun osan saumakohtasta havaittiin halkeama. Halkeaman kautta on sadeveden mahdollista kulkeutua rakenteeseen.
