Yläpohja/ vesikatto

LUOLAVUOREN KOULUN LAAJENNUS (VUORELA)
 PALO-OsASTOINNIT
 POHJAPIIRROS 1. KRS
 1:200K
 TURKU 16.03.2007 (LIITE LUPAKUVIIN 7.2.07)

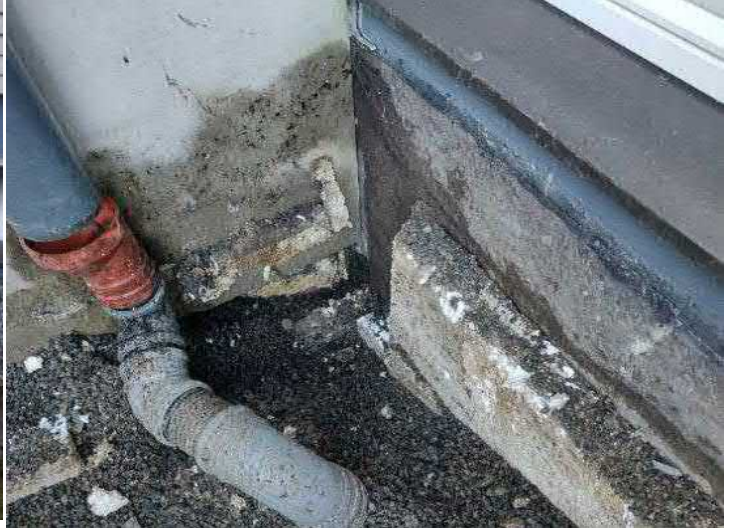
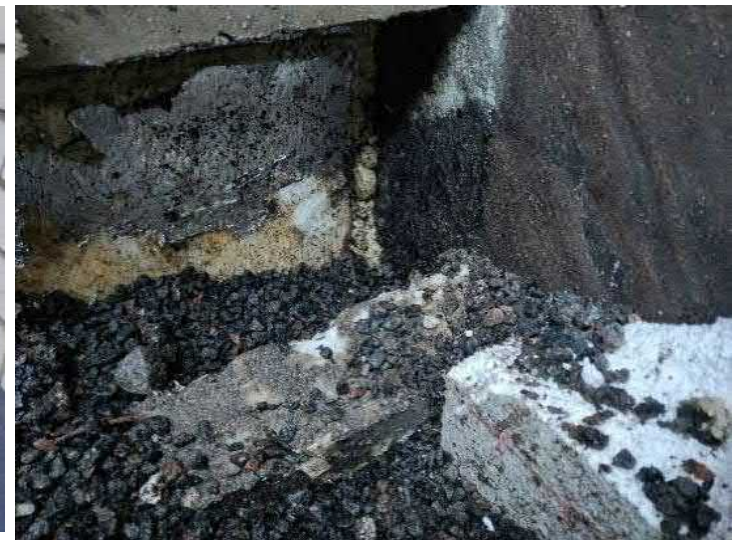
Avaus	Rakenne	Tila	Sijainti	Kerros	Ilmansuunta	Tekoreitti	Avaustyyppi
	KK2	086		1.krs	Länsi	Ulkokautta	
Rungon havainnot		Eristeen havainnot		Levyn havainnot		Muiden rak.osien havainnot	
Ei poikkeamaa		Ei poikkeamaa		Ei poikkeamaa			
Hajut		Kosteusmittaukset		Muut mittaukset		Muuta	
-						Salaoja on noin 100mm anturan yläpinnan yläpuolella. Patolevy päättyy ennen anturan yläpintaa.	
Mikrobinäytteet		PAH-näytteet		Asbestinäytteet		VOC-näytteet	
Rakenteen tarkastus		Rakenteen suunnitelmista poikkeavuudet					
Kuten suunnitelmissa

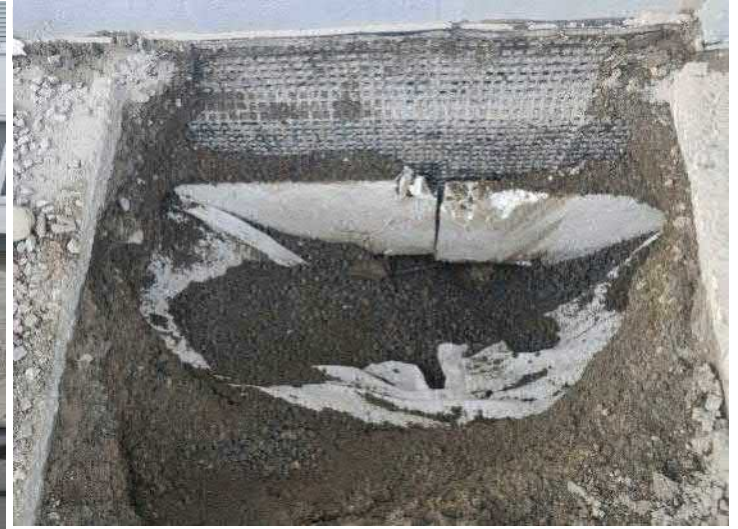
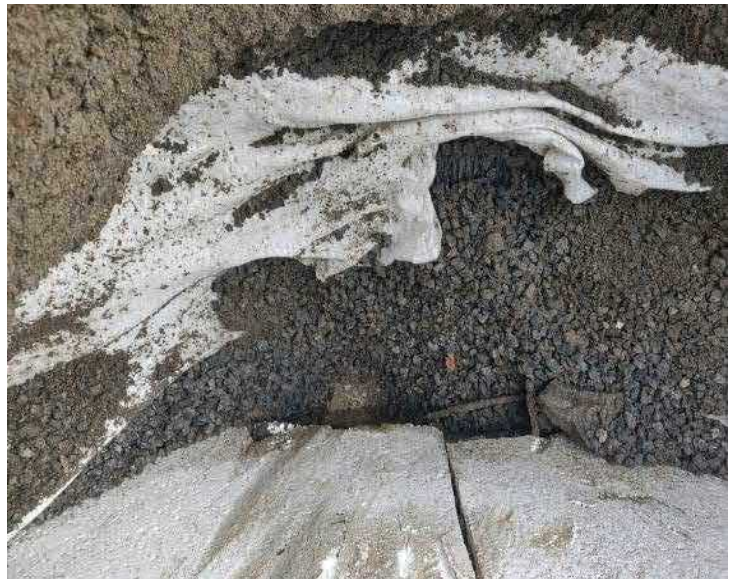
Avaus	Rakenne	Tila	Sijainti	Kerros	Ilmansuunta	Tekoreitti	Avaustyyppi
SK1.1	SK1		Maanpinnan taso	1.krs	-	Ulkokautta	Timanttiporaus: 55mm
Rungon havainnot		Eristeen havainnot		Levyn havainnot		Muiden rak.osien havainnot	
Ei poikkeamaa		Ei poikkeamaa		-			
Hajut		Kosteusmittaukset		Muut mittaukset		Muuta	
Ei hajua							
Mikrobinäytteen		PAH-näytteen		Asbestinäytteen		VOC-näytteen	
SK1.1.1							
Korkkieriste							
Rakenteen tarkastus		Rakenteen suunnitelmista poikkeavuudet					
Kuten suunnitelmissa

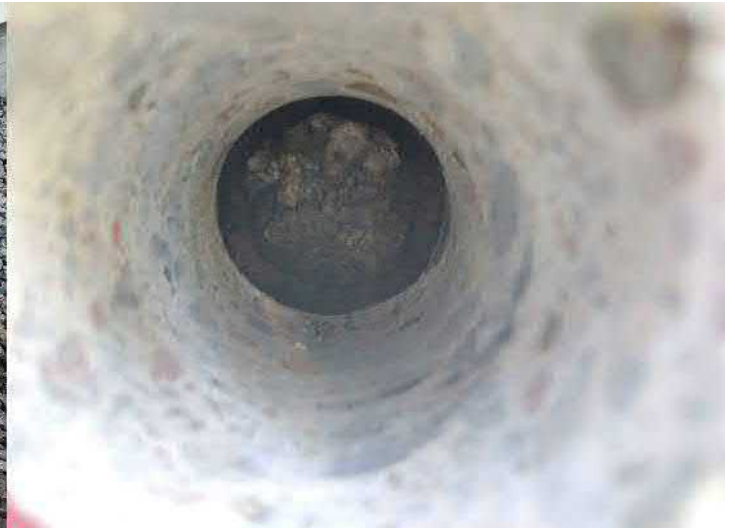
Avaus	Rakenne	Tila	Sijainti	Kerros	Ilmansuunta	Tekoreitti	Avaustyyppi
SK1.2	SK1		Maanpinnan taso	2.krs	-	Ulkokautta	Timanttiporaus: 55mm
Rungon havainnot		Eristeen havainnot		Levyn havainnot		Muiden rak.osien havainnot	
Ei poikkeamaa		Ei poikkeamaa		-			
Hajut		Kosteusmittaukset		Muut mittaukset		Muuta	
Ei hajua							
Mikrobinäytteet		PAH-näytteet		Asbestinäytteet		VOC-näytteet	
SK1.2.1							
Korkkieriste							
Rakenteen tarkastus		Rakenteen suunnitelmista poikkeavuudet					
Kuten suunnitelmissa

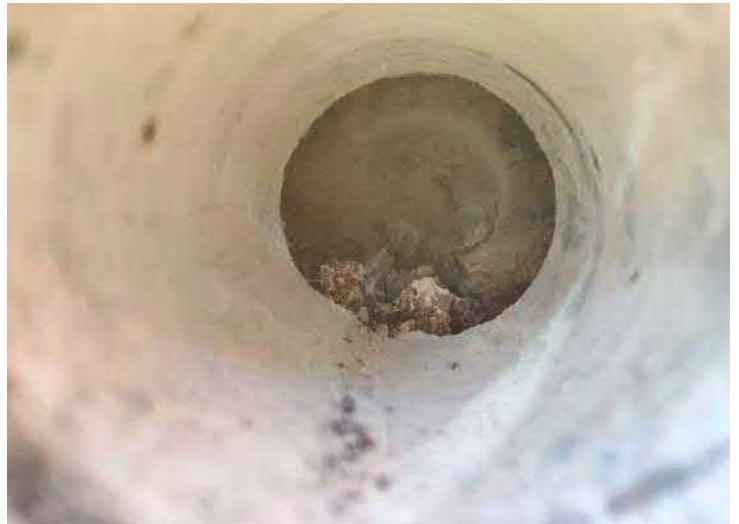
19.2.2020	MS1.1.1 Villa	MS1	Keittiön kuivaaine- va- rasto105.	1.krs	Ei vauriota	Vain niukasti elinkykyisiä mikrobeja, lajistossa ei merkittäviä määriä kosteusvaurioon viittaavia mikrobeja (mahdollinen itiökertymä tai vanha kuivunut vaurio).

Avaus	Rakenne	Tila	Sijainti	Kerros	Ilmansuunta	Tekoreitti	Avaustyyppi
MS1.1	MS1	Keit. Kuiva- ainevarasto	Alareuna	1.krs		Sisäkautta	Tiilen irrotus: Kolme tiiltä.
Rungon havainnot		Eristeen havainnot		Levyn havainnot		Muiden rak.osien havainnot	
Ei poikkeamaa		Ei poikkeamaa					
Hajut		Kosteusmittaukset		Muut mittaukset		Muuta	
Ei hajua							
Mikrobinäytteet		PAH-näytteet		Asbestinäytteet		VOC-näytteet	
MS1.1.1 Villa							
Rakenteen tarkastus		Rakenteen suunnitelmista poikkeavuudet					
Kuten suunnitelmissa

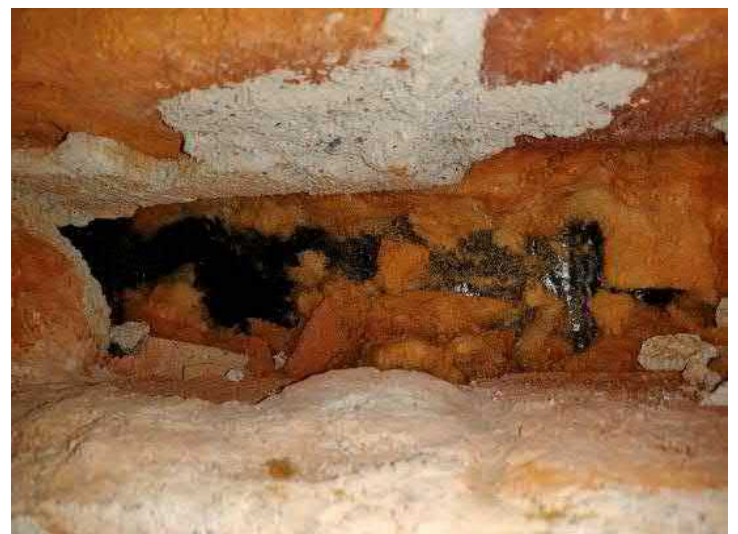
Avaus	Rakenne	Tila	Sijainti	Kerros	Ilmansuunta	Tekoreitti	Avaustyyppi
MS1.4	MS1	Liikuntaväline varasto	Alareuna	1.krs	-	Sisäkautta	Levyn irrotus Kipsilevyn irrotus 200x200
Rungon havainnot		Eristeen havainnot		Levyn havainnot		Muiden rak.osien havainnot	
Ei poikkeamaa		Ei poikkeamaa				Maanvastaisen seinän sisäpuolella kipsilevy peltirangalla. Maanvastaisen seinän ja alapohjan liitoksessa rakoja, raoista havaittiin ilmavirtausta sisätiloihin päin.	
Hajut		Kosteusmittaukset		Muut mittaukset		Muuta	
Ei hajua							
Mikrobinäytteet		PAH-näytteet		Asbestinäytteet		VOC-näytteet	
Rakenteen tarkastus		Rakenteen suunnitelmista poikkeavuudet					
Ei tarkastettu

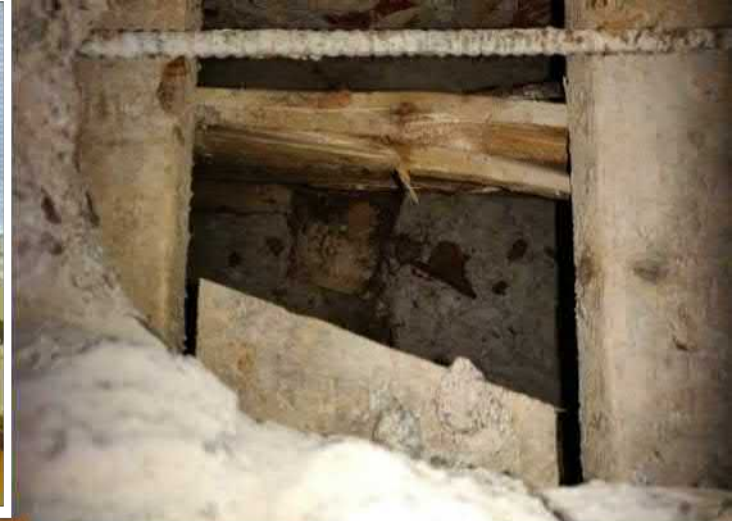
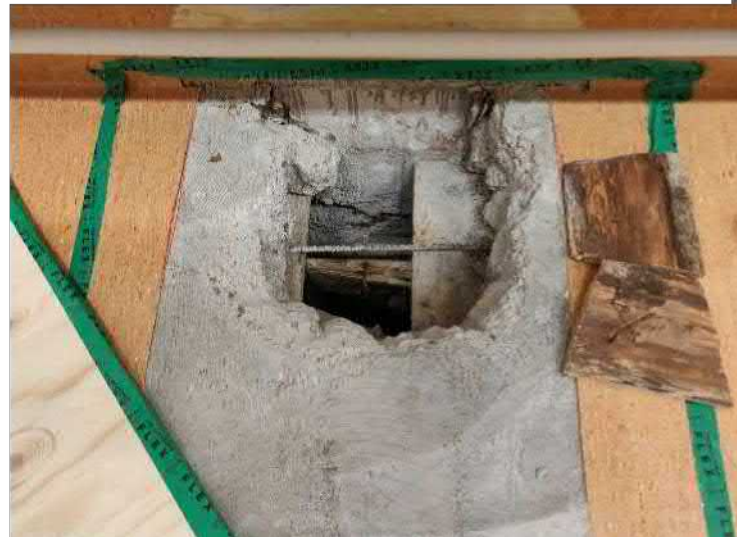
Avaus	Rakenne	Tila	Sijainti	Kerros	Ilmansuunta	Tekoreitti	Avaustyyppi
VSS 1.2	VSS katto	263	Väliseinän vieressä	2.krs		Sisäkautta	Piikkaus: välipohjan pintalaatan läpi 200x200
Rungon havainnot		Eristeen havainnot		Levyn havainnot		Muiden rak.osien havainnot	
Kuivunut kosteusjälki Voimakasta tummumaa Likaa Mikrobikasvustoa Alkavaa lahoa Pehmentymää		Rakennusjätettä Orgaanista aineista kuten avaus VSS 1.1		Voimakasta tummumaa Likaa Mikrobikasvustoa Alkavaa lahoa Pehmentymää Halkeamia Putkieristeen pahvissa selkeää mikrobikasvustoa.			
Hajut		Kosteusmittaukset		Muut mittaukset		Muuta	
Mikrobiperäinen							
Mikrobinäytteet		PAH-näytteet		Asbestinäytteet		VOC-näytteet	
Rakenteen tarkastus		Rakenteen suunnitelmista poikkeavuudet					
Poikkeksi suunnitelmista		3.ei suodatinkangasta, valumuottilaudat jätetty rakenteeseen. 4.ei kevytsorakerrosta eikä salaojaputkia, tyhjä tila korkeus 300 mm.

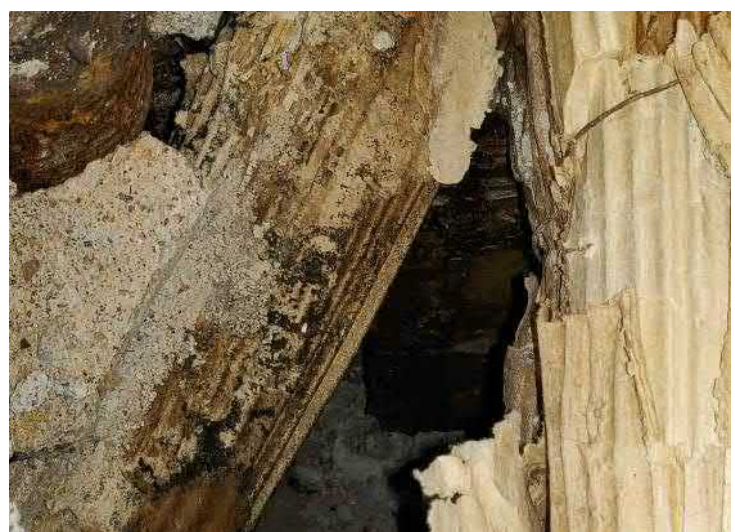
Avas	Rakenne	Tila	Sijainti	Kerros	Ilmansuunta	Tekoreitti	Avaustyyppi
AP1.1	AP1	086	Ulkoseinän vieressä Väliseinän vieressä	1.krs		Sisäkautta	Piikkaus: 300x300
Rungon havainnot		Eristeen havainnot		Levyn havainnot		Muiden rak.osien havainnot	
Ei poikkeamaa		Ei poikkeamaa		-			
Hajut		Kosteusmittaukset		Muut mittaukset		Muuta	
Ei hajua		Kosteusmittaus: Alapohjan hiekka T=12C, RH=99%, a=10g/m3				Täyttöhiekkä painunut	
Mikrobinäytteet		PAH-näytteet		Asbestinäytteet		VOC-näytteet	
Rakenteen tarkastus		Rakenteen suunnitelmista poikkeavuudet					
Poikkesi suunnitelmista		6.Pohjalaatan alla ilmatila n. 20cm

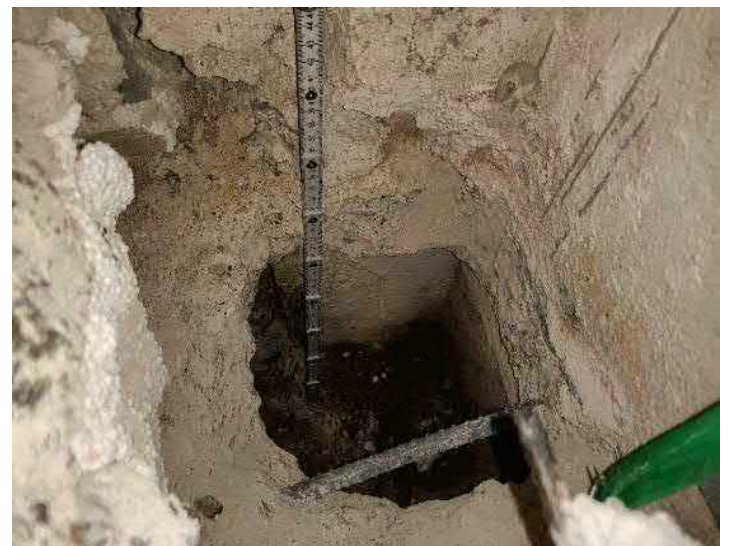
Näytteen-ottopäivä	Näytenumero ja materiaali	Rakenne-tyyppi	Tila	Kerros	Tulkinta (FCG)	Tulos (lab)
18.2.2020	AP1.2.1 Eps	AP1	030 Pukuh./ Tytöt	1.krs	Viite vauriosta	Runsaasti elinkykyisiä sieni-itiöitä,kosteusvaurioon viittaavaa sienilajistoa sekä pieniä määriä aktinomykeettejä. Bakteerien ylikasvua (THG).

18.2.2020	AP1.2.2 Solumuovi	AP1	030 Pukuh./ Tytöt	1.krs	Viite vauriosta	Runsaasti elinkykyisiä sieni-itiöitä,kosteusvaurioon viittaavaa sienilajistoa sekä pieniä määriä aktinomykeettejä.

18.2.2020	AP1.2.3 Puu	AP1	030 Pukuh./ Tytöt	1.krs	Viite vauriosta	Erittäin runsaasti elinkykyisiä sieni-itiöitä,kosteusvaurioon viittaavaa sienilajistoa sekä erittäin runsaasti aktinomykeettejä. Näytteessä hyönteis- ja lahovaurioita. Huom. Stachybotrys.

Avaus	Rakenne	Tila	Sijainti	Kerros	Ilmansuunta	Tekoreitti	Avaustyyppi
AP1.2	AP1	030 Pukuh./ Tytöt	Ulkoseinän vieressä Väliseinän vieressä	1.krs		Sisäkautta	Piikkaus: 300x300
Rungon havainnot		Eristeen havainnot		Levyn havainnot		Muiden rak.osien havainnot	
Ei poikkeamaa		Ei poikkeamaa		-			
Hajut		Kosteusmittaukset		Muut mittaukset		Muuta	
Lievä mikrobiperäinen		Pintakosteuskartoitus: Pohjalaatassa pintaindikaattorin lukema 90. Kosteaa.				Väliseinän alaosan kohdalla ilmeisesti purettujen lämpölinjojen varaus. Varauksessa lahoa puuainesta.	
Mikrobinäytteet		PAH-näytteet		Asbestinäytteet		VOC-näytteet	
AP1.2.1 Eps	AP1.2.2 Solumuovi	AP1.2.pah1 Piki		AP1.2.asb1 Piki			
AP1.2.3 Puu							
Rakenteen tarkastus		Rakenteen suunnitelmista poikkeavuudet					
Poikkesi suunnitelmista		4.Pohjalaatan päällä pikisively

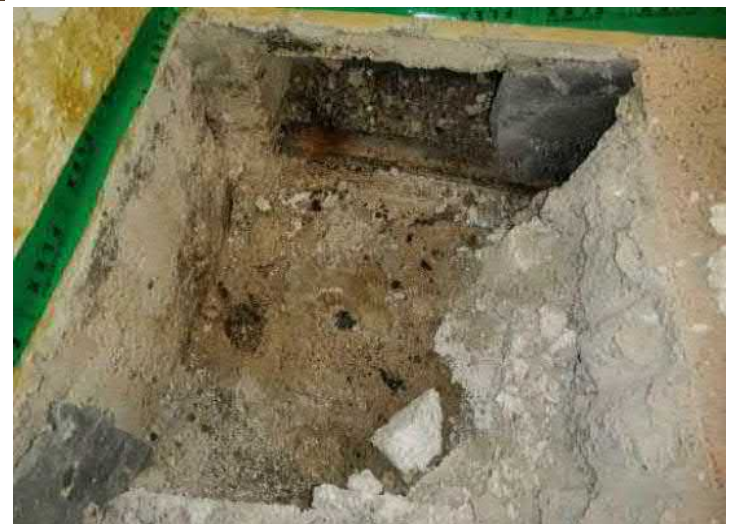
Avaus	Rakenne	Tila	Sijainti	Kerros	Ilmansuunta	Tekoreitti	Avaustyyppi
AP1.3	AP1	119	Väliseinän vieressä	1.krs	-	Sisäkautta	Piikkaus:
Rungon havainnot		Eristeen havainnot		Levyn havainnot		Muiden rak.osien havainnot	
Ei poikkeamaa		Ei poikkeamaa		-			
Hajut		Kosteusmittaukset		Muut mittaukset		Muuta	
Lievä mikrobiperäinen		Kosteusmittaus: Hiekkatila T15c, rh99, a12.55				Täyttöaines hiekkaa. Hiekka pudonnut 100mm.	
Mikrobinäytteet		PAH-näytteet		Asbestinäytteet		VOC-näytteet	
		AP1.3.pah1 Piki		AP1.3.asb1 Piki			
Rakenteen tarkastus		Rakenteen suunnitelmista poikkeavuudet					
Kuten suunnitelmissa

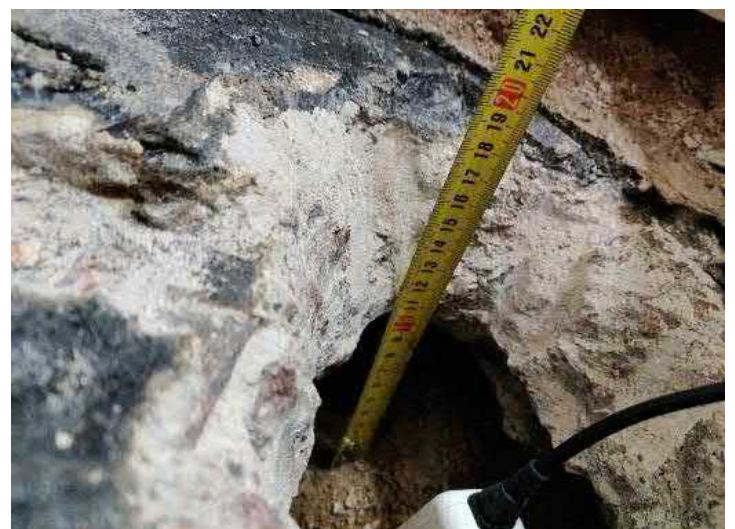
19.2.2020	AP1.4.1 Solumuovi	AP1	015 tekstiililyö	1.krs	Ei vauriota	Vain niukasti elinkykyisiä mikrobeja,lajistossa ei merkittäviä määriä kosteusvaurioon viittaavia mikrobeja.

Avas	Rakenne	Tila	Sijainti	Kerros	Ilmansuunta	Tekoreitti	Avaustyyppi
AP1.4	AP1	015 tekstiilityö	Ulkoseinän vieressä Väliseinän vieressä	1.krs	-	Sisäkautta	Piikkaus: 300 x300
Rungon havainnot		Eristeen havainnot		Levyn havainnot		Muiden rak.osien havainnot	
Ei poikkeamaa		Ei poikkeamaa		-			
Hajut		Kosteusmittaukset		Muut mittaukset		Muuta	
Ei hajua							
Mikrobinäytteet		PAH-näytteet		Asbestinäytteet		VOC-näytteet	
AP1.4.1 Solumuovi							
Rakenteen tarkastus		Rakenteen suunnitelmista poikkeavuudet					
Poikkesi suunnitelmista		4.Asennushiekkaa 100mm.

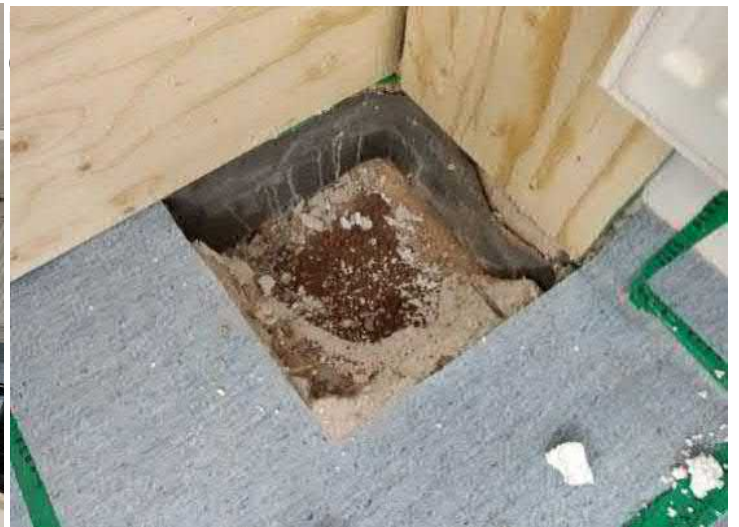
20.2.2020	AP1.5.1 Villa	AP1	59	1.krs	Viite vauriosta	Runsaasti elinkykyisiä sieni-itiöitä, kosteusvaurioon viittaavaa sienilajistoa sekä kohtalaisia määriä elinkykyisiä aktinomykeettejä.

20.2.2020	AP1.5.2 EPS	AP1	059	1.krs	Lievä viite vauriosta	Vain kohtalaisia määriä elinkykyisiä mikrobeja mutta myös kosteusvaurioindikaattorilajistoa (aktinomykeettejä).

Avas	Rakenne	Tila	Sijainti	Kerros	Ilmansuunta	Tekoreitti	Avaustyyppi
AP1.5	AP1	059	Ulkoseinän vieressä Väliseinän vieressä	1.krs		Sisäkautta	Piikkaus: 300x300
Rungon havainnot		Eristeen havainnot		Levyn havainnot		Muiden rak.osien havainnot	
Ei poikkeamaa		Lievää tummumaa		-			
Hajut		Kosteusmittaukset		Muut mittaukset		Muuta	
Ei hajua		Kosteusmittaus: Hiekka pohjalaatan alla T=12C, RH=96%, a=10g/m3				Alapohjarakenteessa on vanha lämpölinjavaraus, jossa on villaeristettä.	
Mikrobinäytteet		PAH-näytteet		Asbestinäytteet		VOC-näytteet	
AP1.5.1 Villa	AP1.5.2 EPS						
Rakenteen tarkastus		Rakenteen suunnitelmista poikkeavuudet					
Poikkesi suunnitelmista

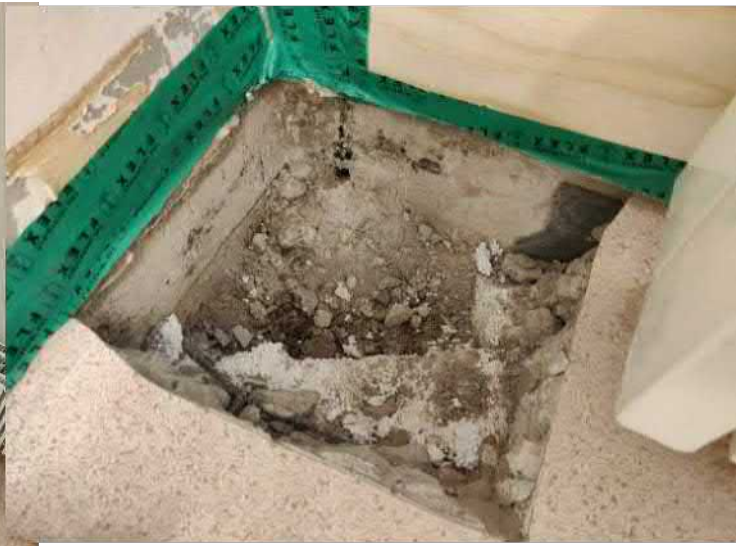
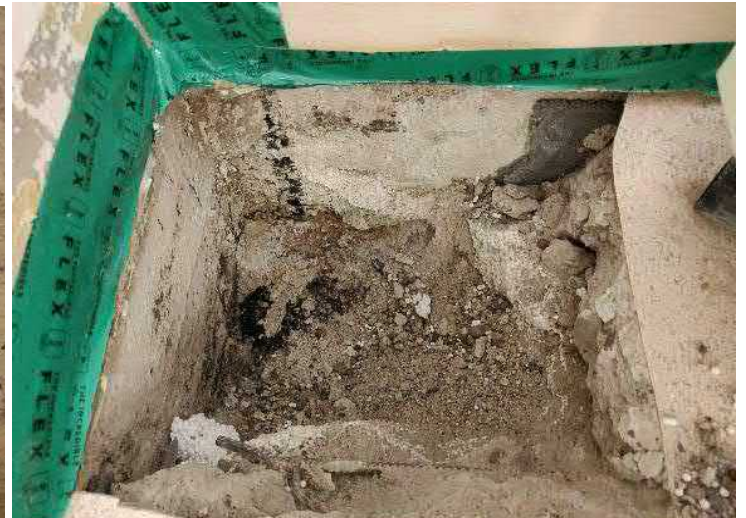
Avaus	Rakenne	Tila	Sijainti	Kerros	Ilmansuunta	Tekoreitti	Avaustyyppi
VP1.1	VP1	280	Ulkoseinän vieressä	2.krs		Sisäkautta	Piikkaus: pintalaatan avaus 200x300mm.
Rungon havainnot		Eristeen havainnot		Levyn havainnot		Muiden rak.osien havainnot	
Ei poikkeamaa		Lievää tummumaa Likaa Avaus kohdalla vanhat lämpöputkilinjat.		Ei poikkeamaa			
Hajut		Kosteusmittaukset		Muut mittaukset		Muuta	
-							
Mikrobinäytteet		PAH-näytteet		Asbestinäytteet		VOC-näytteet	
VP1.1.1 Villa	VP1.1.2 putkieristeen pahvi			VP1.1.asb1 Putkieriste			
Rakenteen tarkastus		Rakenteen suunnitelmista poikkeavuudet					
Kuten suunnitelmissa

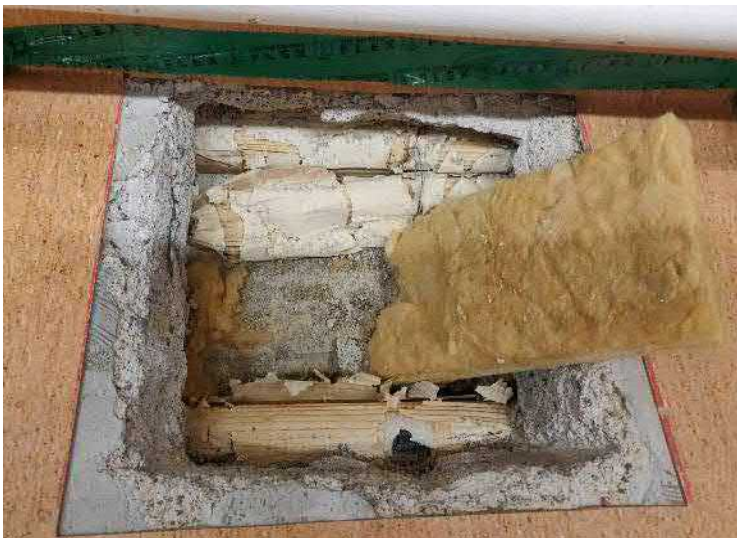
Avaus	Rakenne	Tila	Sijainti	Kerros	Ilmansuunta	Tekoreitti	Avaustyyppi
VP1.2	VP1	280	Väliseinän vieressä	2.krs		Sisäkautta	Piikkaus: pintalaatan avaus 200x300mm.
Rungon havainnot		Eristeen havainnot		Levyn havainnot		Muiden rak.osien havainnot	
Ei poikkeamaa		Lievää tummumaa Tummempi pinta on vasten alalaattaa.		Ei poikkeamaa			
Hajut		Kosteusmittaukset		Muut mittaukset		Muuta	
-							
Mikrobinäytteen		PAH-näytteen		Asbestinäytteen		VOC-näytteen	
VP1.2.1 Villa							
Rakenteen tarkastus		Rakenteen suunnitelmista poikkeavuudet					
Kuten suunnitelmissa

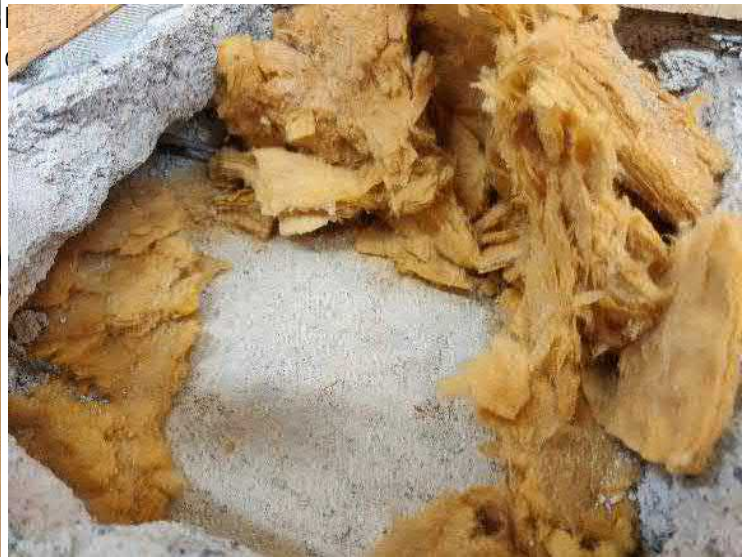
21.2.2020	VP1.3.1 Villa	VP1	D--käytävä	2.krs	Ei vauriota	Vain niukasti elinkykyisiä mikrobeja,lajistossa ei merkittäviä määriä kosteusvaurioon viittaavia mikrobeja. Näyttemateriaali tummunutta.

Avaus	Rakenne	Tila	Sijainti	Kerros	Ilmansuunta	Tekoreitti	Avaustyyppi
VP1.3	VP1	D--käytävä	Ulkoseinän vieressä	2.krs		Sisäkautta	Piikkaus: Pintalaatan avaus 200x300mm.
Rungon havainnot		Eristeen havainnot		Levyn havainnot		Muiden rak.osien havainnot	
Halkeamia Rakenne on epätiivis mm. liikuntasaman kohdalla.		Lievää tummumaa		Ei poikkeamaa			
Hajut		Kosteusmittaukset		Muut mittaukset		Muuta	
-							
Mikrobinäytteet		PAH-näytteet		Asbestinäytteet		VOC-näytteet	
VP1.3.1 Villa				VP1.3.asb1 Putkieristepa hvi			
Rakenteen tarkastus		Rakenteen suunnitelmista poikkeavuudet					
Kuten suunnitelmissa

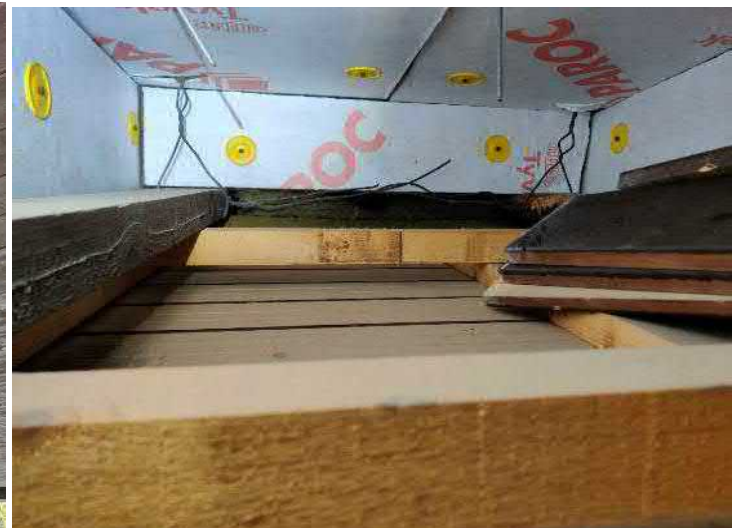
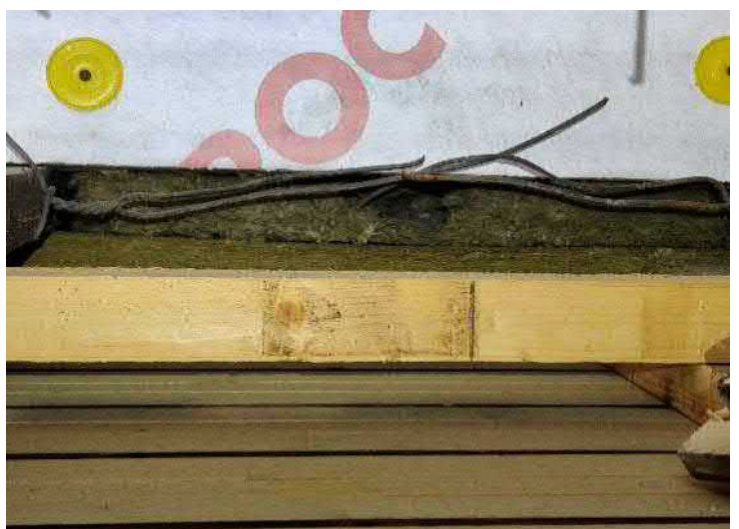
20.2.2020	VP3.1.1 Villa	VP3	270	2.krs	Ei vauriota	Vain niukasti elinkykyisiä mikrobeja, lajistossa ei merkittäviä määriä kosteusvaurioon viittaavia mikrobeja.

20.2.2020	VP3.1.2 Pahvi	VP3	270	2.krs	Viite vauriosta	Pieniä määriä kosteusvaurioon viittaavaa sienilajistoa sekä runsaasti aktinomykeettejä. Näytämateriaalissa tummapilkkuisuutta ja jälkiä kastumisesta.

Avaus	Rakenne	Tila	Sijainti	Kerros	Ilmansuunta	Tekoreitti	Avaustyyppi
VP3.1	VP3	270	Ulkoseinän vieressä	2.krs		Sisäkautta	Piikkaus: 200x200
Rungon havainnot		Eristeen havainnot		Levyn havainnot		Muiden rak.osien havainnot	
Ei poikkeamaa		Lievää tummumaa		-		Pahvi silminnähdän vaurioitunut	
Hajut		Kosteusmittaukset		Muut mittaukset		Muuta	
-						Pintalaatan valunerotuskaistana pahvi	
Mikrobinäytteet		PAH-näytteet		Asbestinäytteet		VOC-näytteet	
VP3.1.1 Villa	VP3.1.2 Pahvi						
Rakenteen tarkastus		Rakenteen suunnitelmista poikkeavuudet					
Kuten suunnitelmissa

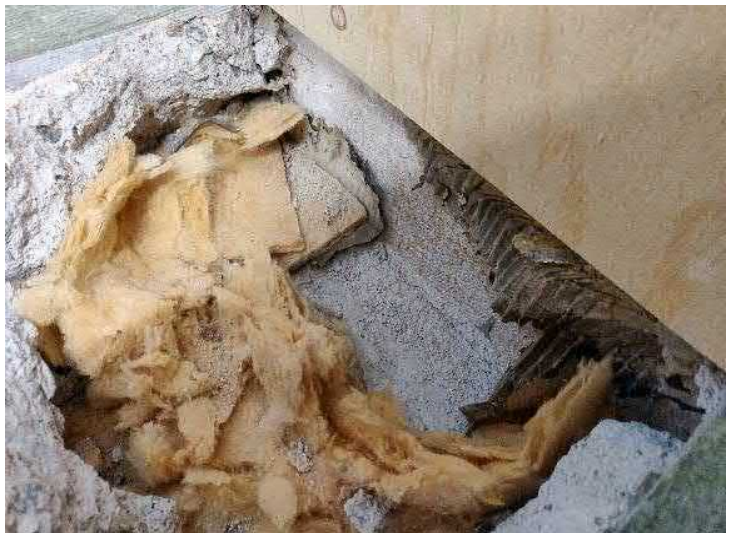
20.2.2020	VP3.2.2 Pahvi	VP3	267	2.krs	Viite vauriosta	Runsaasti elinkykyisiä sieni-itiöitä, kosteusvaurioon viittaavaa sienilajistoa sekä runsaasti elinkykyisiä aktinomykeettejä. Näytämateriaali mm. pehmennyt. Huom. Memnoniella.

Avaus	Rakenne	Tila	Sijainti	Kerros	Ilmansuunta	Tekoreitti	Avaustyyppi
VP3.2	VP3	267	Ulkoseinän vieressä Väliseinän vieressä	2.krs		Sisäkautta	Piikkaus: 200x200
Rungon havainnot		Eristeen havainnot		Levyn havainnot		Muiden rak.osien havainnot	
Ei poikkeamaa		Lievää tummumaa		Tummumaa		Pahvi silminnähdyn vaurioitunut	
Hajut		Kosteusmittaukset		Muut mittaukset		Muuta	
-						Pintalaatan valunerotuskaistana pahvi	
Mikrobinäytteet		PAH-näytteet		Asbestinäytteet		VOC-näytteet	
VP3.2.1 Villa	VP3.2.2 Pahvi						
Rakenteen tarkastus		Rakenteen suunnitelmista poikkeavuudet					
Kuten suunnitelmissa

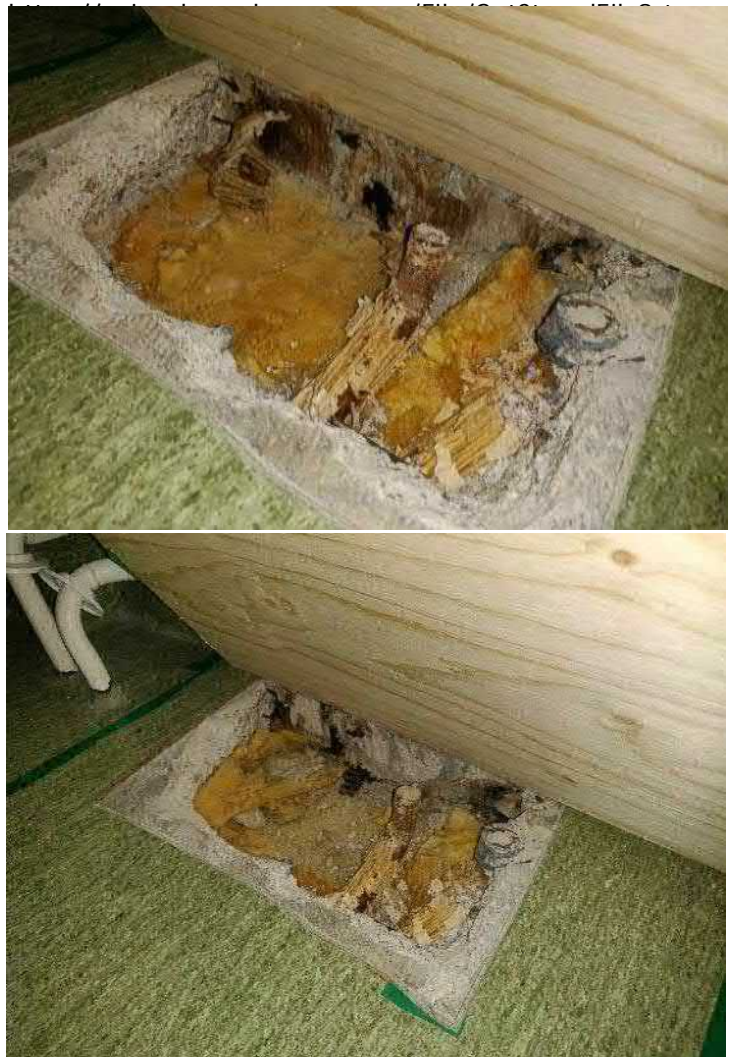
20.2.2020	VP3.3.1 Villa	VP3	233	2.krs	Lievä viite vauriosta	Vain kohtalaisia määriä elinkykyisiä mikrobeja mutta myös kosteusvaurioindikaattorilajistoa (aktinomykeettejä).

20.2.2020	VP3.3.2 Pahvierotuskaista	VP3	233	2.krs	Viite vauriosta	Pieniä määriä kosteusvaurioon viittaavaa sienilajistoa sekä runsaasti aktinomykeettejä. Näytämateriaalissa tummapilkkuisuutta ja jälkiä kastumisesta.

Avas	Rakenne	Tila	Sijainti	Kerros	Ilmansuunta	Tekoreitti	Avaustyyppi
VP3.3	VP3	233	Väliseinän vieressä	2.krs		Sisäkautta	Piikkaus: 200x200
Rungon havainnot		Eristeen havainnot		Levyn havainnot		Muiden rak.osien havainnot	
Ei poikkeamaa		Ei poikkeamaa		-		Pahvi silminnähdän vaurioitunutta	
Hajut		Kosteusmittaukset		Muut mittaukset		Muuta	
-						Pintabetonivalun reunalla on pahvierotuskaista.	
Mikrobinäytteet		PAH-näytteet		Asbestinäytteet		VOC-näytteet	
VP3.3.1 Villa	VP3.3.2 Pahvierotuska						
Rakenteen tarkastus		Rakenteen suunnitelmista poikkeavuudet					
Kuten suunnitelmissa

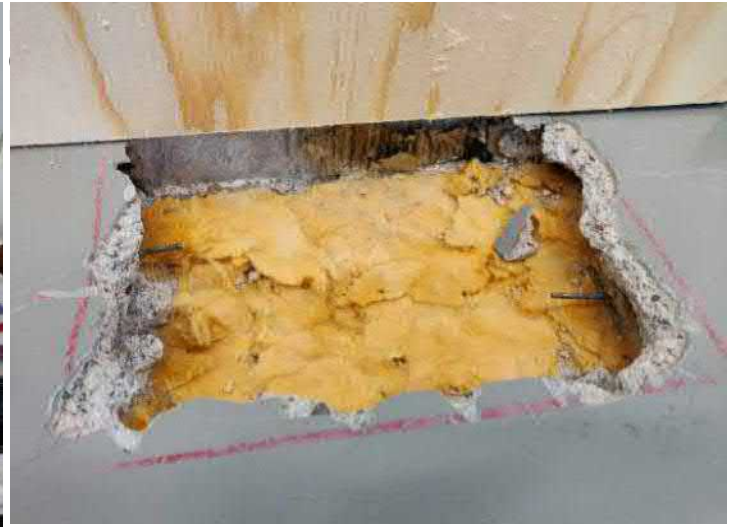
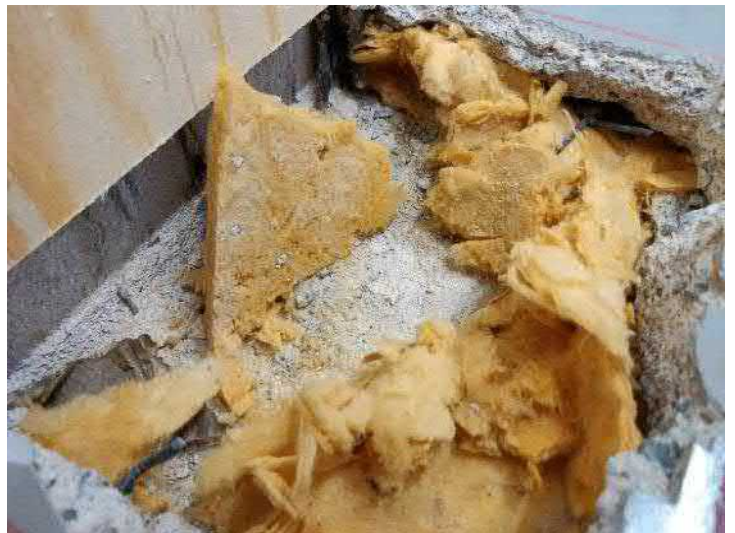
20.2.2020	VP3.4.1 Villa	VP3	269	2.krs	Viite vauriosta	Runsaasti elinkykyisiä sieni-itiöitä, kosteusvaurioon viittaavaa sienilajistoa sekä erittäin runsaasti elinkykyisiä aktinomykeettejä.

20.2.2020	VP3.4.2 Pahvi	VP3	269	2.krs	Viite vauriosta	Runsaasti elinkykyisiä sieni-itiöitä, kosteusvaurioon viittaavaa sienilajistoa sekä erittäin runsaasti elinkykyisiä aktinomykeettejä. Näytämateriaali mm. pehmennyt.

Avaus	Rakenne	Tila	Sijainti	Kerros	Ilmansuunta	Tekoreitti	Avaustyyppi
VP3.4	VP3	269	Ulkoseinän vieressä Väliseinän vieressä	2.krs		Sisäkautta	Piikkaus: 200x200
Rungon havainnot		Eristeen havainnot		Levyn havainnot		Muiden rak.osien havainnot	
Ei poikkeamaa		Kuivunut kosteusjälki Lievää tummumaa		Ei poikkeamaa		Pahvi silminnähdn vaurioitunut	
Hajut		Kosteusmittaukset		Muut mittaukset		Muuta	
-						Pintalaatan valunerotuskaistana pahvi	
Mikrobinäytteet		PAH-näytteet		Asbestinäytteet		VOC-näytteet	
VP3.4.1 Villa	VP3.4.2 Pahvi						
Rakenteen tarkastus		Rakenteen suunnitelmista poikkeavuudet					
Kuten suunnitelmissa

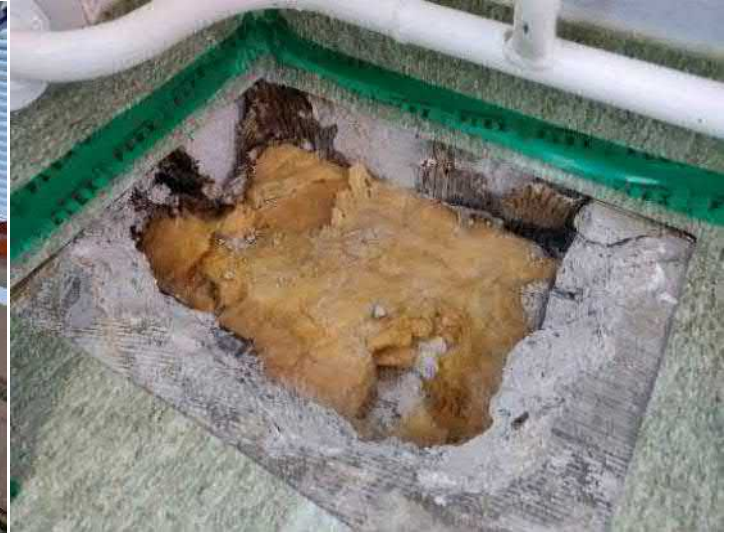
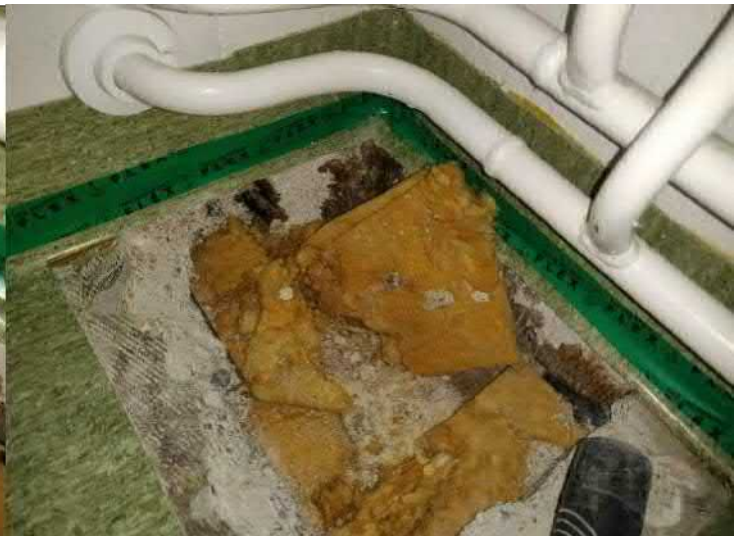
21.2.2020	VP3.5.1 Villa	VP3	265	2.krs	Viite vauriosta	Erittäin runsaasti elinkykyisiä sieni-itiöitä, kosteusvaurioon viittaavaa sienilajistoa sekä runsaasti elinkykyisiä aktinomykeettejä.

21.2.2020	VP3.5.2 Pahvi	VP3	265	2.krs	Viite vauriosta	Erittäin runsaasti elinkykyisiä sieni-itiöitä, kosteusvaurioon viittaavaa sienilajistoa sekä erittäin runsaasti aktinomykeettejä.

Avaus	Rakenne	Tila	Sijainti	Kerros	Ilmansuunta	Tekoreitti	Avaustyyppi
VP3.5	VP3	265	Ulkoseinän vieressä	2.krs		Sisäkautta	Piikkaus: pintalaatan avaus
Rungon havainnot		Eristeen havainnot		Levyn havainnot		Muiden rak.osien havainnot	
Ei poikkeamaa		Lievää tummumaa Erotuskaistan pahvi vaurioituneen näköinen.		Ei poikkeamaa		Pahvi silminnähdyn vaurioitunut	
Hajut		Kosteusmittaukset		Muut mittaukset		Muuta	
-						Pintalaatan valunerotuskaistana pahvi	
Mikrobinäytteet		PAH-näytteet		Asbestinäytteet		VOC-näytteet	
VP3.5.1 Villa	VP3.5.2 Pahvi						
Rakenteen tarkastus		Rakenteen suunnitelmista poikkeavuudet					
Kuten suunnitelmissa

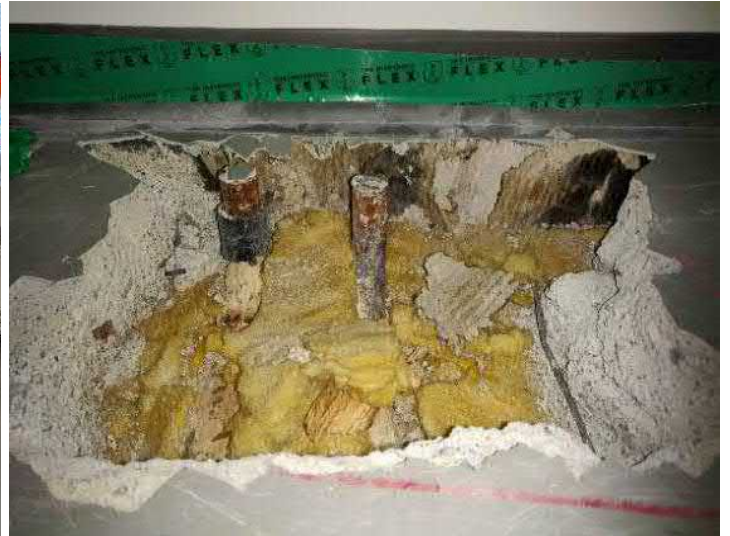
Avaus	Rakenne	Tila	Sijainti	Kerros	Ilmansuunta	Tekoreitti	Avaustyyppi
VP4.2	VP4	204	Ulkoseinän vieressä	2.krs		Sisäkautta	Piikkaus: pintalaatan avaus 200x300mm
Rungon havainnot		Eristeen havainnot		Levyn havainnot		Muiden rak.osien havainnot	
Ei poikkeamaa		Ei poikkeamaa		Ei poikkeamaa			
Hajut		Kosteusmittaukset		Muut mittaukset		Muuta	
-							
Mikrobinäytteet		PAH-näytteet		Asbestinäytteet		VOC-näytteet	
VP4.2.1 eps							
Rakenteen tarkastus		Rakenteen suunnitelmista poikkeavuudet					
Poikkeksi suunnitelmista		1.sisältä päin : muovimatto 2.tasoite 3.betoni 50mm 4.Villan tilalla eps 30mm 5.betoni (suunnitelmassa 160mm) 6.korkkieriste (tulee tarkastaa alapuolelta poraamalla) suunnitelmassa kevytbetoni 250 mm. 7.alapinnassa verkko ja rappaus (kuten suunnitelmassa)

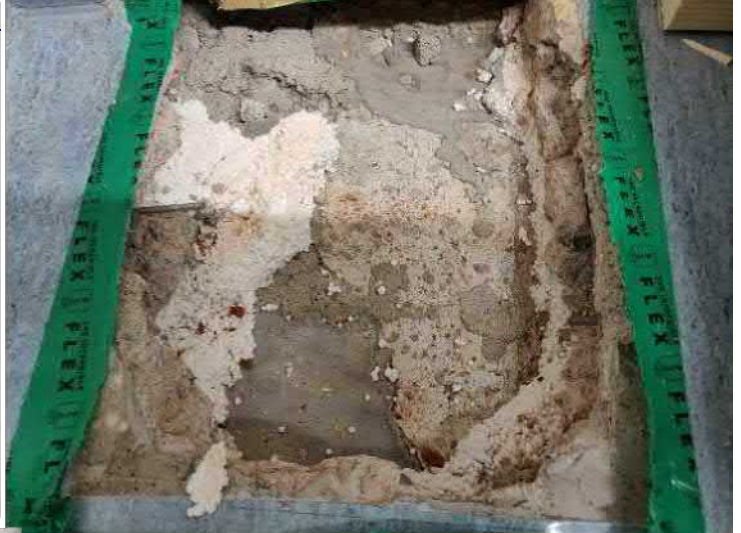
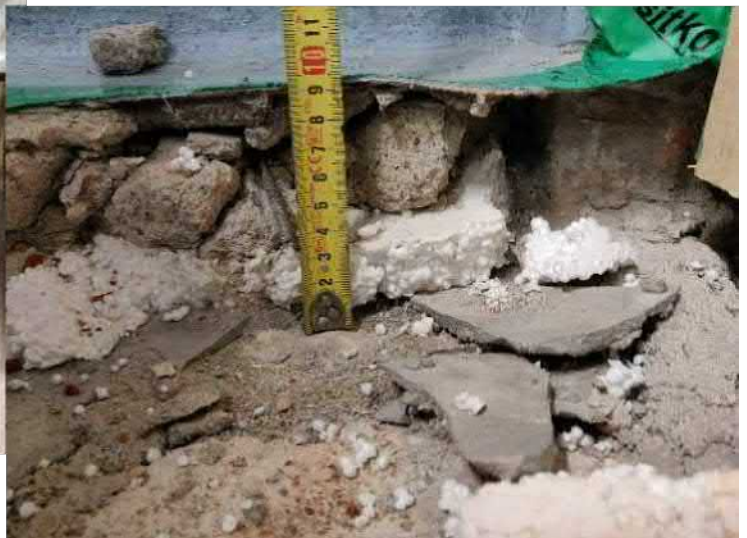
Avaus	Rakenne	Tila	Sijainti	Kerros	Ilmansuunta	Tekoreitti	Avaustyyppi
VP4.3	VP4	252	Ulkoseinän vieressä	2.krs		Alakautta	Piikkaus: Alapuolelta aukko 200x200mm
Rungon havainnot		Eristeen havainnot		Levyn havainnot		Muiden rak.osien havainnot	
Ei poikkeamaa		Ei poikkeamaa		Ei poikkeamaa			
Hajut		Kosteusmittaukset		Muut mittaukset		Muuta	
Ei hajua						Reuna-alueella leukapalkin vieressä 200mm matkalla korkkieristekaista; Alapuolella rappaus n 50mm. Rappauksen päällä korkkieriste 50mm. Betonirakenteeseen porattiin 7cm. Ei havaittu eristettä korkin päältä. Muualla rappaus 50mm, päällä 250mm kevytsora. Kevytsoran päällä kaksoisbetonilaatta.	
Mikrobinäytteet		PAH-näytteet		Asbestinäytteet		VOC-näytteet	
VP4.3.1 Korkkieriste							
Rakenteen tarkastus		Rakenteen suunnitelmista poikkeavuudet					
Ei tarkastettu

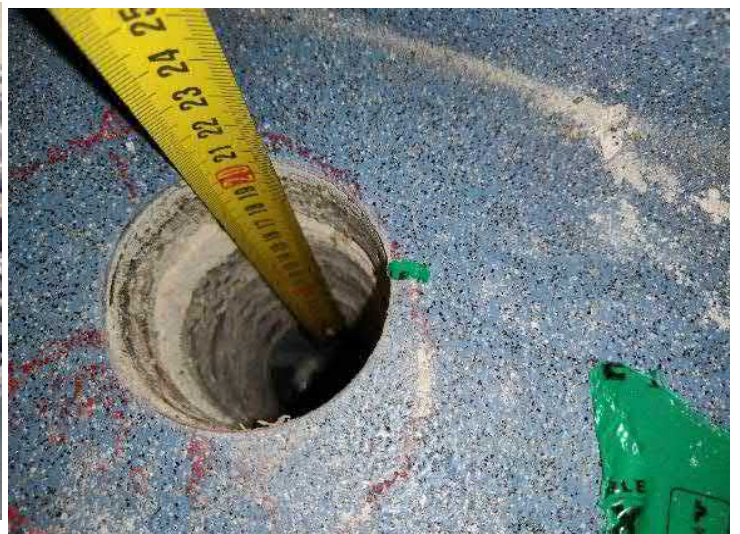
Avaus	Rakenne	Tila	Sijainti	Kerros	Ilmansuunta	Tekoreitti	Avaustyyppi
VP6.1	VP6	Liikunta sali	Lattian keskellä Palkkien välissä	2.krs		Sisäkautta	Sahaus: puulattian avaus 200x300mm.
Rungon havainnot		Eristeen havainnot		Levyn havainnot		Muiden rak.osien havainnot	
Ei poikkeamaa		Ei poikkeamaa		Ei poikkeamaa			
Hajut		Kosteusmittaukset		Muut mittaukset		Muuta	
Ei hajua						Rakenteessa ei villaa alapuolella, vaan sementti lastuvillalevytys, betonilaatta on 130mm.	
Mikrobinäytteet		PAH-näytteet		Asbestinäytteet		VOC-näytteet	
Rakenteen tarkastus		Rakenteen suunnitelmista poikkeavuudet					
Poikkeksi suunnitelmista

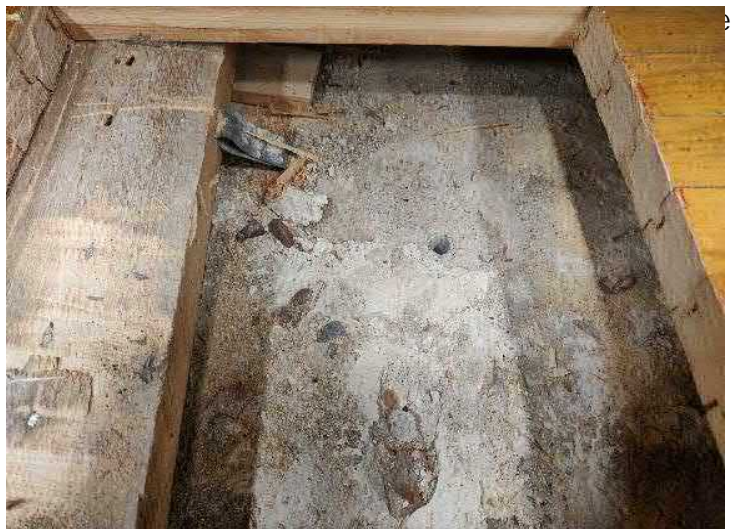
Avaus	Rakenne	Tila	Sijainti	Kerros	Ilmansuunta	Tekoreitti	Avaustyyppi
VP6.2	VP6	Liikuntasali	Väliseinän vieressä	2.krs		Sisäkautta	Sahaus: joustolattian avaus 200x200 mm.
Rungon havainnot		Eristeen havainnot		Levyn havainnot		Muiden rak.osien havainnot	
Ei poikkeamaa		-		Ei poikkeamaa		Pölyä betonilattian päällä.	
Hajut		Kosteusmittaukset		Muut mittaukset		Muuta	
Ei hajua							
Mikrobinäytteet		PAH-näytteet		Asbestinäytteet		VOC-näytteet	
Rakenteen tarkastus		Rakenteen suunnitelmista poikkeavuudet					
Kuten suunnitelmissa

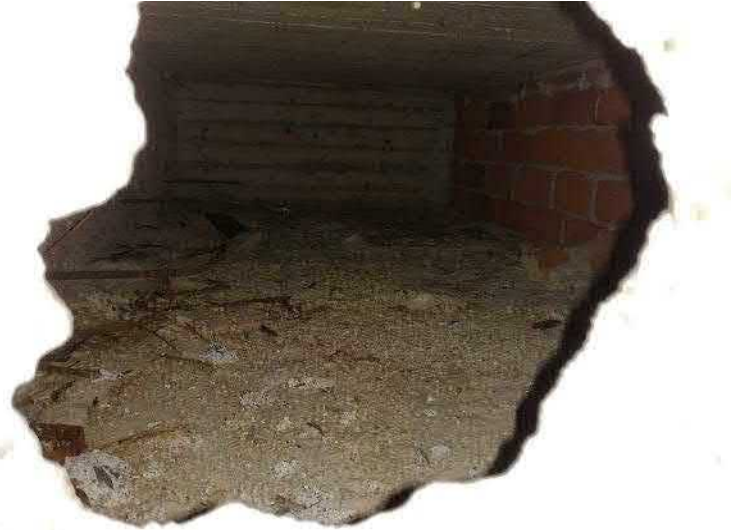
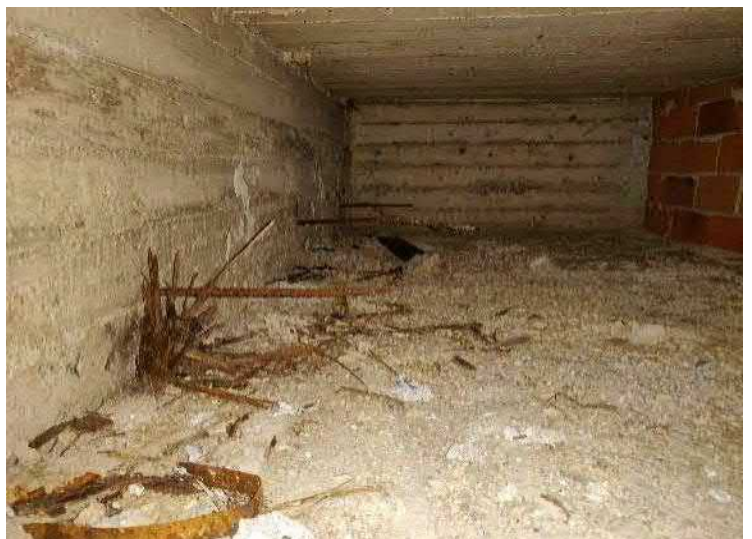
Avaus	Rakenne	Tila	Sijainti	Kerros	Ilmansuunta	Tekoreitti	Avaustyyppi
US1.1	US1	225	Seinän alaosa	2.krs		Sisäkautta	Piikkaus: tiilen irrotus 2 kpl.
Rungon havainnot		Eristeen havainnot		Levyn havainnot		Muiden rak.osien havainnot	
Kosteutta Ulkopuolen tiilimuuraus märkä vasten villoja, kalkkihärmää saumoissa.		Kosteutta Voimakasta tummumaa		-			
Hajut		Kosteusmittaukset		Muut mittaukset		Muuta	
-							
Mikrobinäytteet		PAH-näytteet		Asbestinäytteet		VOC-näytteet	
US1.1.1 Villa							
Rakenteen tarkastus		Rakenteen suunnitelmista poikkeavuudet					
Kuten suunnitelmissa

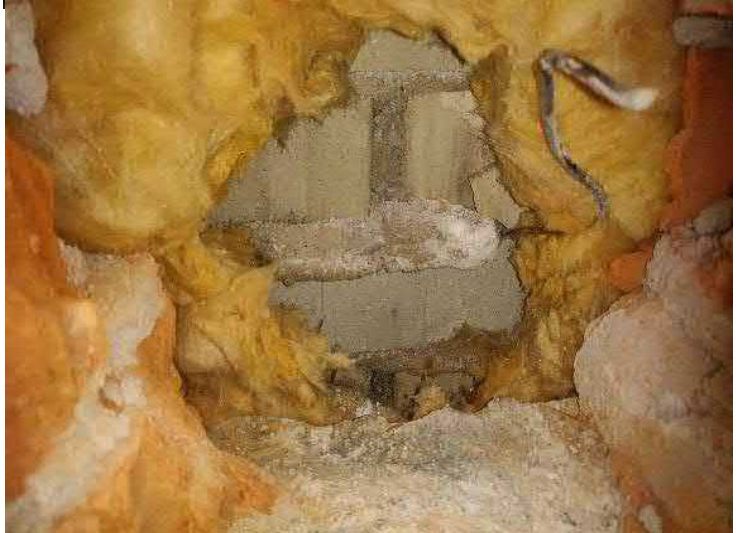
21.2.2020	US1.2.1 Villa	US1	266	2.krs	Viite vauriosta	Erittäin runsaasti elinkykyisiä sieni-itiöitä, kosteusvaurioon viittaavaa sienilajistoa sekä runsaasti aktinomykeettejä.

Avaus	Rakenne	Tila	Sijainti	Kerros	Ilmansuunta	Tekoreitti	Avaustyyppi
US1.2	US1	266	Seinän alaosa	2.krs		Sisäkautta	Piikkaus: Tiilen läpi 200x300mm eristetilaan.
Rungon havainnot		Eristeen havainnot		Levyn havainnot		Muiden rak.osien havainnot	
Ei poikkeamaa		Lievää tummumaa Epätiivisyyskohtia Eristekerros on epätiivis, saumoissa kylmäsiltoja.		-			
Hajut		Kosteusmittaukset		Muut mittaukset		Muuta	
-							
Mikrobinäytteen		PAH-näytteen		Asbestinäytteen		VOC-näytteen	
US1.2.1 Villa							
Rakenteen tarkastus		Rakenteen suunnitelmista poikkeavuudet					
Kuten suunnitelmissa

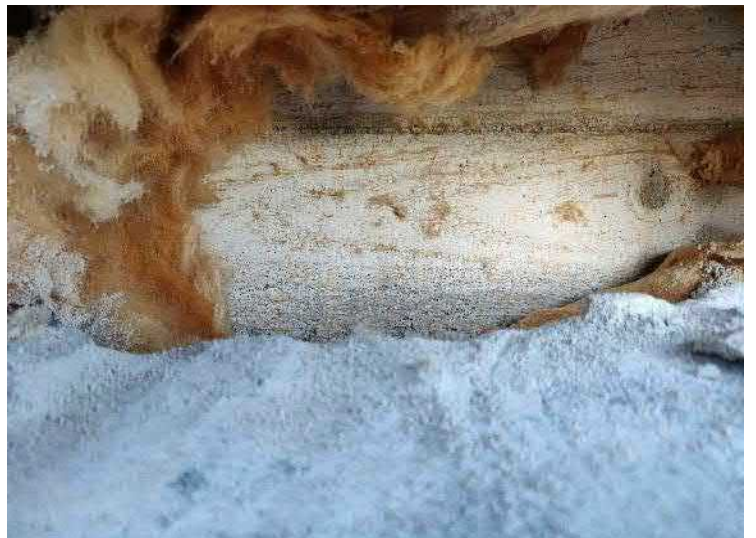
Avaus	Rakenne	Tila	Sijainti	Kerros	Ilmansuunta	Tekoreitti	Avaustyyppi
US1.4	US1	204	Seinän nurkka	2.krs		Sisäkautta	Tiilen irrotus 2 kpl
Rungon havainnot		Eristeen havainnot		Levyn havainnot		Muiden rak.osien havainnot	
Kuivunut kosteusjälki Voimakasta tummumaa Likaa Ruostetta Apukarmit rakenteen sisällä, naulat ruosteessa.		Voimakasta tummumaa Likaa Orgaanista ainesta neulasia, puumateriaalia.		-			
Hajut		Kosteusmittaukset		Muut mittaukset		Muuta	
-							
Mikrobinäytteet		PAH-näytteet		Asbestinäytteet		VOC-näytteet	
US1.4.1 Villa	US1.4.2 pystyapukarm						
Rakenteen tarkastus		Rakenteen suunnitelmista poikkeavuudet					
Kuten suunnitelmissa

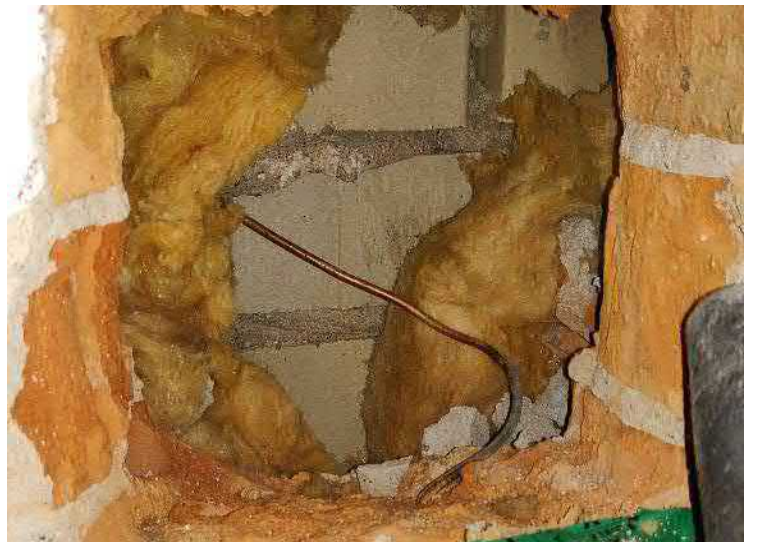
19.2.2020	US2.1.1 Villa	US2	019 tekstiililyö	1.krs	Ei vauriota	Vain niukasti elinkykyisiä mikrobeja,lajistossa ei merkittäviä määriä kosteusvaurioon viittaavia mikrobeja (mahdollinen itiökertymä tai vanha kuivunut vaurio).

Avaus	Rakenne	Tila	Sijainti	Kerros	Ilmansuunta	Tekoreitti	Avaustyyppi
US2.1	US2	019 tekstiilityö		1.krs	Itä	Sisäkautta	Tiilen irrotus
Rungon havainnot		Eristeen havainnot		Levyn havainnot		Muiden rak.osien havainnot	
Vettä		Kosteutta		-			
Hajut		Kosteusmittaukset		Muut mittaukset		Muuta	
Ei hajua							
Mikrobinäytteen		PAH-näytteen		Asbestinäytteen		VOC-näytteen	
US2.1.1 Villa		US2.1.pah1 Piki		US2.1.asb1 Piki			
Rakenteen tarkastus		Rakenteen suunnitelmista poikkeavuudet					
Poikkesi suunnitelmista		3.Villaeristettä 100mm

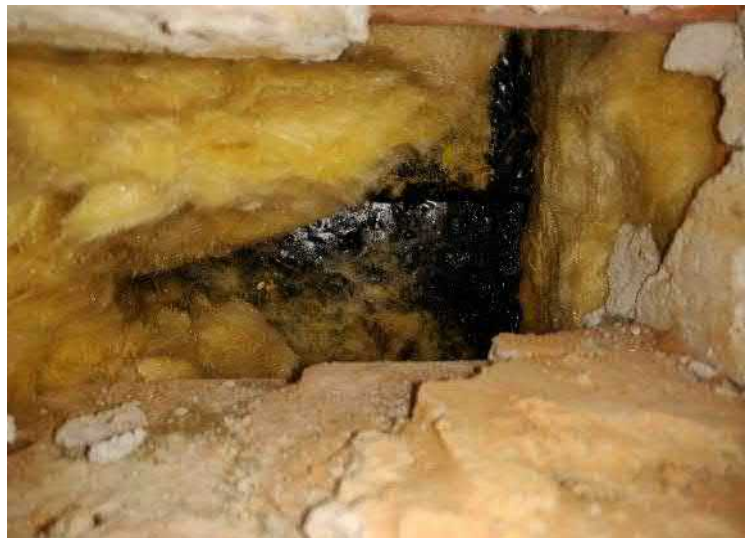
19.2.2020	US2.2.1 Villa	US2	019 tekstiililyö	1.krs	Ei vauriota	Vain kohtalaisesti elinkykyisiä mikrobeja,lajistossa ei merkittäviä määriä kosteusvaurioon viittaavia mikrobeja. Näyte tummunutta.

Avas	Rakenne	Tila	Sijainti	Kerros	Ilmansuunta	Tekoreitti	Avaustyyppi
US2.2	US2	019 tekstiilityö	Ikkunan alla	1.krs	Itä	Sisäkautta	Tiilen irrotus
Rungon havainnot		Eristeen havainnot		Levyn havainnot		Muiden rak.osien havainnot	
Ei poikkeamaa		Tummumaa		-			
Hajut		Kosteusmittaukset		Muut mittaukset		Muuta	
Ei hajua							
Mikrobinäytteet		PAH-näytteet		Asbestinäytteet		VOC-näytteet	
US2.2.1 Villa							
Rakenteen tarkastus		Rakenteen suunnitelmista poikkeavuudet					
Poikkesi suunnitelmista		3.Villaeristettä 100mm

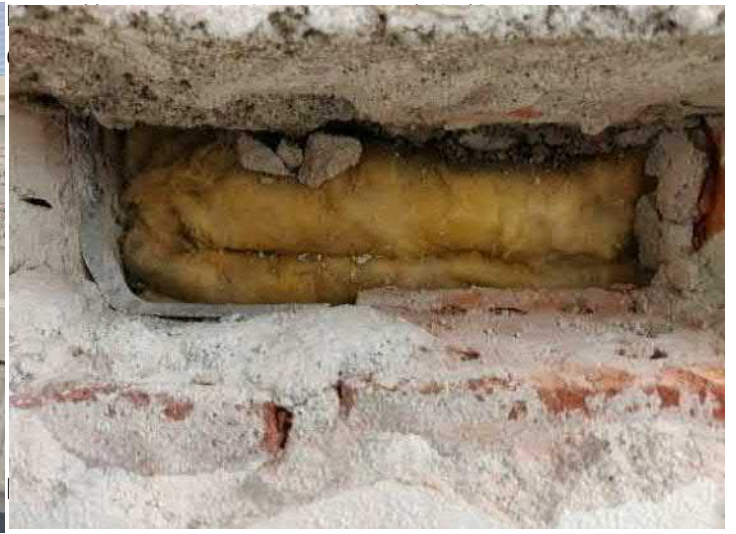
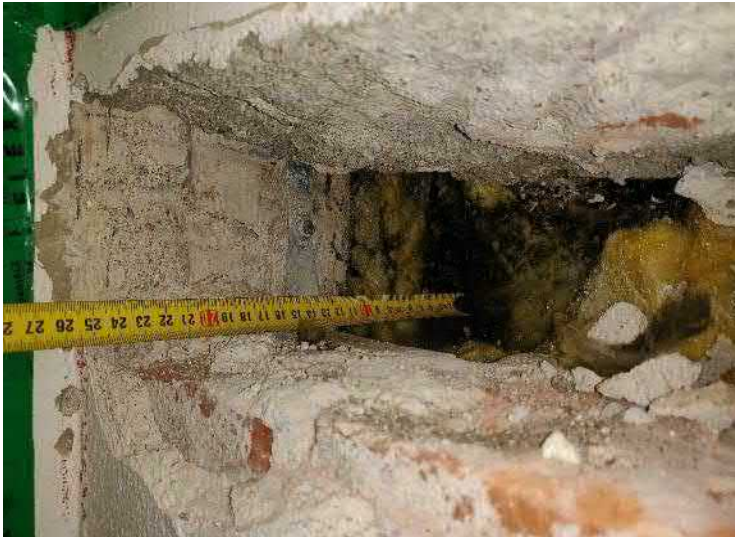
19.2.2020	US2.3.1 Villa	US2	Ruokala	1.krs	Viite vauriosta	Runsaasti aktinomykeettejä.

Avaus	Rakenne	Tila	Sijainti	Kerros	Ilmansuunta	Tekoreitti	Avaustyyppi
US2.3	US2	Ruokala	Alareuna	1.krs		Sisäkautta	Poraus: 50mm
Rungon havainnot		Eristeen havainnot		Levyn havainnot		Muiden rak.osien havainnot	
Ei poikkeamaa		Lievää tummumaa		-			
Hajut		Kosteusmittaukset		Muut mittaukset		Muuta	
-							
Mikrobinäytteen		PAH-näytteen		Asbestinäytteen		VOC-näytteen	
US2.3.1 Villa							
Rakenteen tarkastus		Rakenteen suunnitelmista poikkeavuudet					
Kuten suunnitelmissa

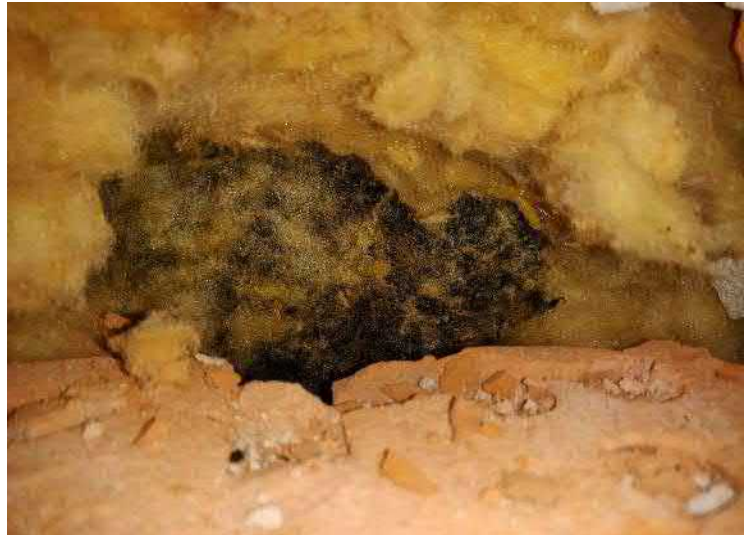
19.2.2020	US2.6.1 Villa	US2	086	1.krs	Viite vauriosta	Runsaasti aktinomykeettejä, pieniä määriä kosteusvaurioon viittaavaa sienilajistoa. Näyte lievästi tummunutta. Näyttemateriaali lievästi tummunutta.

Avaus	Rakenne	Tila	Sijainti	Kerros	Ilmansuunta	Tekoreitti	Avaustyyppi
US2.6	US2	086	Ikkunan alla	1.krs	Kaakko	Sisäkautta	Poraus: 50mm
Rungon havainnot		Eristeen havainnot		Levyn havainnot		Muiden rak.osien havainnot	
Ei poikkeamaa		Lievää tummumaa		-			
Hajut		Kosteusmittaukset		Muut mittaukset		Muuta	
-							
Mikrobinäytteet		PAH-näytteet		Asbestinäytteet		VOC-näytteet	
US2.6.1 Villa							
Rakenteen tarkastus		Rakenteen suunnitelmista poikkeavuudet					
Kuten suunnitelmissa
