Yläpohja/ vesikatto

LUOLAVUOREN KOULUN LAAJENNUS (VUORELA)
 PALO-OsASTOINNIT
 POHJAPIIRROS 1. KRS
 1:200K
 TURKU 16.03.2007 (LIITE LUPAKUVIIN 7.2.07)

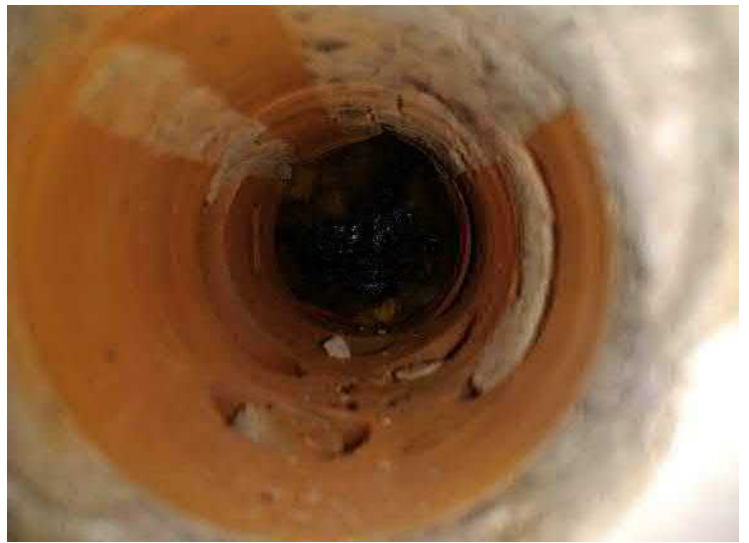
20.2.2020	US2.7.1 Villa	US2	Huone 053	1.krs	Ei vauriota	Vain niukasti elinkykyisiä mikrobeja, lajistossa ei merkittäviä määriä kosteusvaurioon viittaavia mikrobeja (mahdollinen itiökertymä tai vanha kuivunut vaurio).

Avaus	Rakenne	Tila	Sijainti	Kerros	Ilmansuunta	Tekoreitti	Avaustyyppi
US2.7	US2	Huone 053	Seinän alaosa	1.krs		Sisäkautta	Timanttiporaus: 50mm tiilen läpi eristetilaan.
Rungon havainnot		Eristeen havainnot		Levyn havainnot		Muiden rak.osien havainnot	
Ei poikkeamaa		Lievää tummumaa		Ei poikkeamaa		Rakenne on suunnitelmien mukainen.	
Hajut		Kosteusmittaukset		Muut mittaukset		Muuta	
-							
Mikrobinäytteet		PAH-näytteet		Asbestinäytteet		VOC-näytteet	
US2.7.1 Villa							
Rakenteen tarkastus		Rakenteen suunnitelmista poikkeavuudet					
Kuten suunnitelmissa

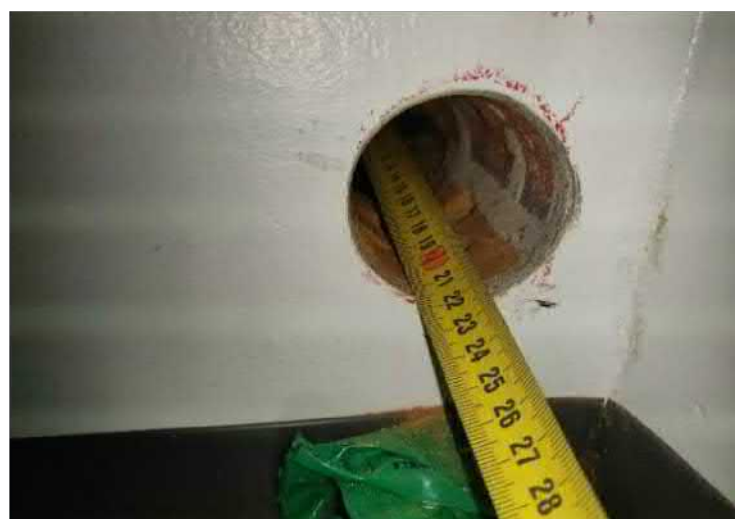
18.2.2020	US3.1.1 Villa	US3	L227 kohdalla	2.krs	Viite vauriosta	Kohtalaisia määriä kosteusvaurioon viittaavaa sienilajistoa sekä runsaasti aktinomykeettejä. Näytteessä pieniä määriä kiviainesta.

Avas	Rakenne	Tila	Sijainti	Kerros	Ilmansuunta	Tekoreitti	Avaustyyppi
US3.1	US3	227	Ikkunan päällä	K2	Kaakko	Ulkokautta	Tiilen irrotus
Rungon havainnot		Eristeen havainnot		Levyn havainnot		Muiden rak.osien havainnot	
Ei poikkeamaa		Kosteutta Lievää tummumaa		-			
Hajut		Kosteusmittaukset		Muut mittaukset		Muuta	
-		Muu mittaus: Näytepalamittaus T=20.3C, RH=91.4%, a=16.4g/m3				Villaeriste vesimärkää	
Mikrobinäytteet		PAH-näytteet		Asbestinäytteet		VOC-näytteet	
US3.1.1 Villa							
Rakenteen tarkastus		Rakenteen suunnitelmista poikkeavuudet					
Kuten suunnitelmissa

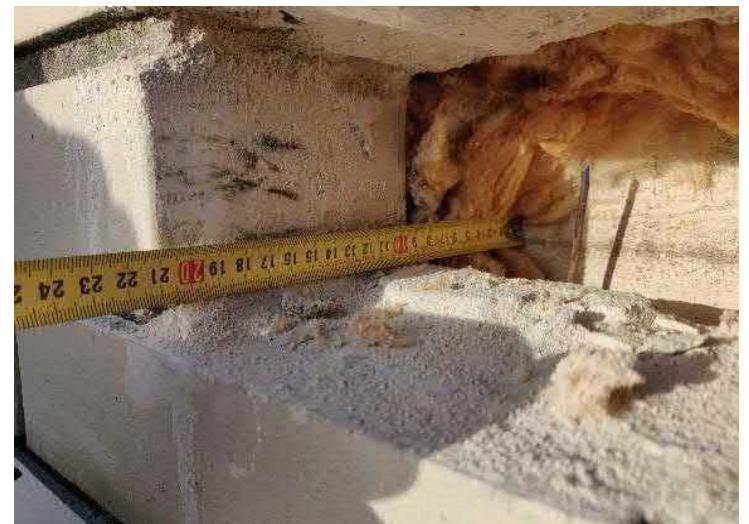
18.2.2020	US3.2.1 korkieriste	US3	Porrastasanteen aula	2.krs	Viite vauriosta	Runsaasti elinkykyisiä sieni-itiöitä,kosteusvaurioon viittaavaa sienilajistoa sekä runsaasti elinkykyisiä aktinomykeettejä. Näyttemateriaali tummunutta.

18.2.2020	US3.2.2 Villa	US3	Porrastasanteen aula	2.krs	Viite vauriosta	Runsaasti elinkykyisiä sieni-itiöitä,kosteusvaurioon viittaavaa sienilajistoa sekä runsaasti elinkykyisiä aktinomykeettejä.Näytteessä pieniä määriä kiviainesta.

Avaus	Rakenne	Tila	Sijainti	Kerros	Ilmansuunta	Tekoreitti	Avaustyyppi
US3.2	US3	Porrastasante en aula	Yläpohjan rajapinta	2.krs	Itä	Ulkokautta	Tiilen irrotus
Rungon havainnot		Eristeen havainnot		Levyn havainnot		Muiden rak.osien havainnot	
Ei poikkeamaa		Lievää tummumaa Orgaanista ainesta Korkkieriste		-			
Hajut		Kosteusmittaukset		Muut mittaukset		Muuta	
-							
Mikrobinäytteet		PAH-näytteet		Asbestinäytteet		VOC-näytteet	
US3.2.1 korkkieriste	US3.2.2 Villa						
Rakenteen tarkastus		Rakenteen suunnitelmista poikkeavuudet					
Kuten suunnitelmissa

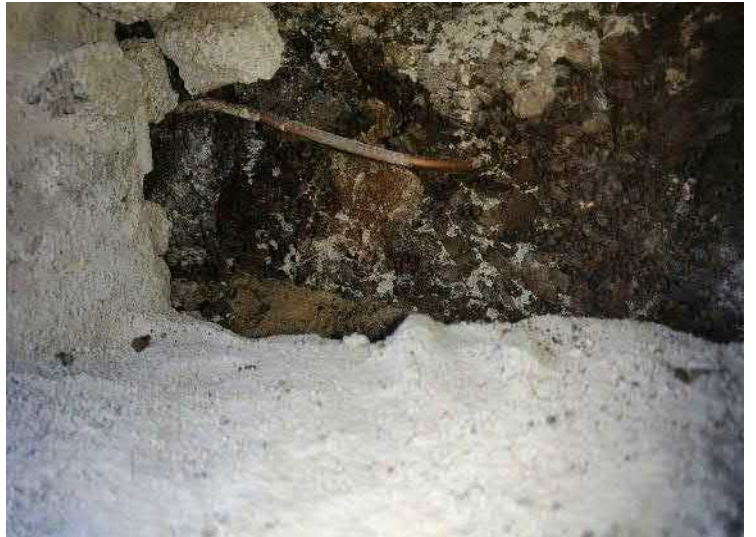
19.2.2020	LS1.1.1 Liikuntasauaman kovalevy	LS 1.1	106	1.krs	Viite vauriosta	Runsaasti elinkykyisiä sieni-itiöitä,kosteusvaurioon viittaavaa sienilajistoa sekä runsaasti elinkykyisiä aktinomykeettejä. Näyttemateriaalissa jälkiä kastumisesta.

Avaus	Rakenne	Tila	Sijainti	Kerros	Ilmansuunta	Tekoreitti	Avaustyyppi
LS1.1	LS1						
Rungon havainnot		Eristeen havainnot		Levyn havainnot		Muiden rak.osien havainnot	
Ei poikkeamaa		Ei poikkeamaa		-			
Hajut		Kosteusmittaukset		Muut mittaukset		Muuta	
Lievä mikrobiperäinen							
Mikrobinäytteet		PAH-näytteet		Asbestinäytteet		VOC-näytteet	
LS1.1.1 liikuntasau- man kovalevy							
Rakenteen tarkastus		Rakenteen suunnitelmista poikkeavuudet					
Poikkesi suunnitelmista		1.Liikuntasauaman kovalevy ei ole öljykarkaistua

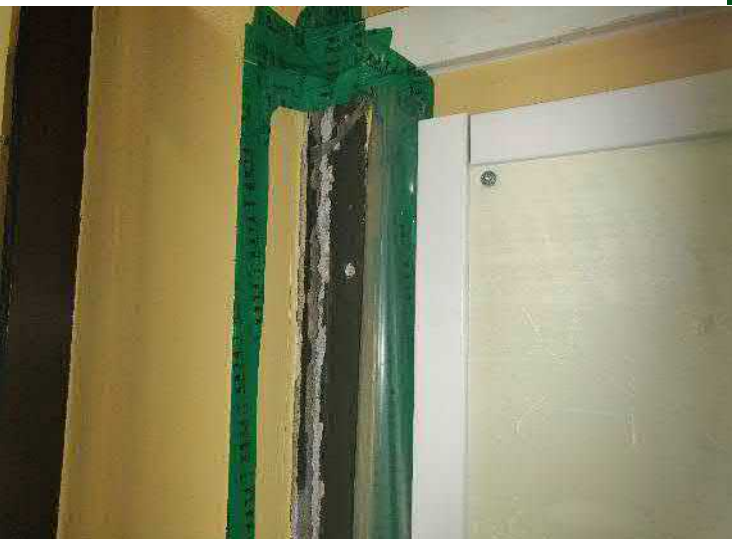
Avaus	Rakenne	Tila	Sijainti	Kerros	Ilmansuunta	Tekoreitti	Avaustyyppi
LS4.1	LS	Alkuperäinen osa / laajennusosa		2.krs		Sisäkautta	Listan irrotus
Rungon havainnot		Eristeen havainnot		Levyn havainnot		Muiden rak.osien havainnot	
Alkuperäisen osan ulkoseinätilien pinnassa on EPS ja laajennusosan betonirunko		Liikuntasaumasta ilmavuotoa käytävälle.					
Hajut		Kosteusmittaukset		Muut mittaukset		Muuta	
Mikrobinäytteet		PAH-näytteet		Asbestinäytteet		VOC-näytteet	
Rakenteen tarkastus		Rakenteen suunnitelmista poikkeavuudet

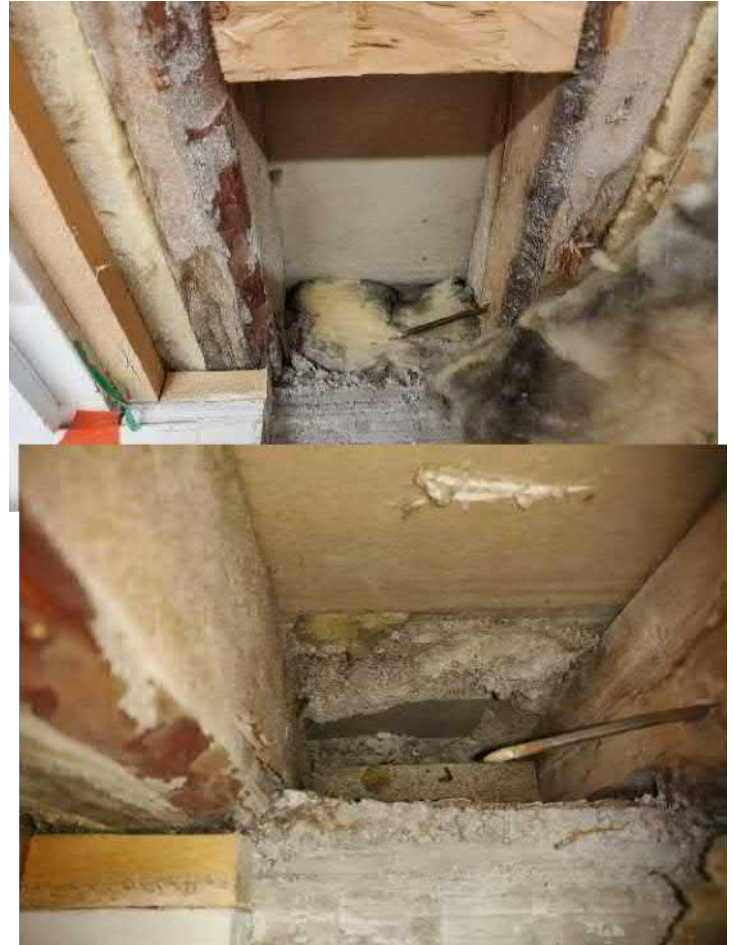
Avaus	Rakenne	Tila	Sijainti	Kerros	Ilmansuunta	Tekoreitti	Avaustyyppi
IK1.4	IK1	L265	Ikkunan alakarmi Ikkunan sivukarmi	2.krs		Sisäkautta	Listan irroitus ikkunapenkin avaus
Rungon havainnot		Eristeen havainnot		Levyn havainnot		Muiden rak.osien havainnot	
Asennusklossi (puu) jätetty alaosaan		Uretaani Epätiiveyskohtia Kulmassa uretaanivaahdotuksessa epätiiveys, yhteys seinän lämmöneristeeseen.		Tiivistämättä Vain uretaani vaahdotus			
Hajut		Kosteusmittaukset		Muut mittaukset		Muuta	
-						Villanäyte ikkunan karmin liitoskohdasta apukarmin kohdalta. Ilmayhteys ja villa voimakkaasti tummentunutta.	
Mikrobinäytteet		PAH-näytteet		Asbestinäytteet		VOC-näytteet	
IK1.4.1 villa, uretaanivaahdotus							
Rakenteen tarkastus		Rakenteen suunnitelmista poikkeavuudet					
Kuten suunnitelmissa

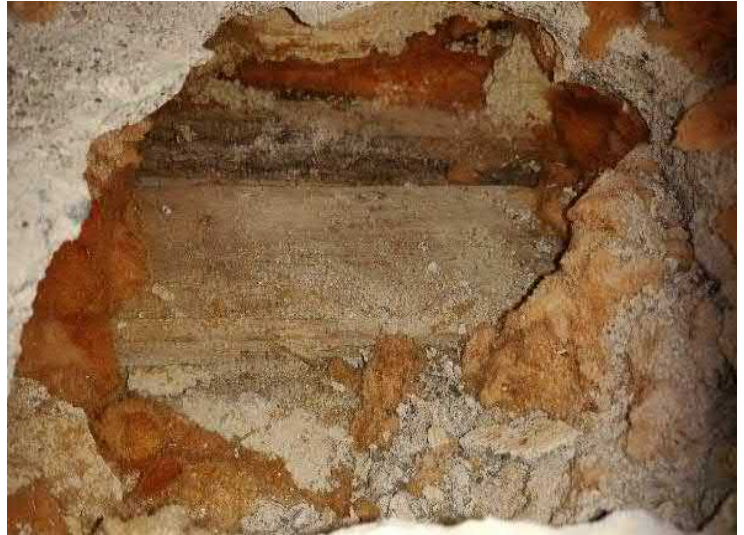
Avaus	Rakenne	Tila	Sijainti	Kerros	Ilmansuunta	Tekoreitti	Avaustyyppi
YP1.3	YP1	L204/aulan kohdalla.	Katon keskelläVäliseinän vieressä	Vesikatto		Yläkautta	Piikkaus: palopermannon läpi 200x200 mm.
Rungon havainnot		Eristeen havainnot		Levyn havainnot		Muiden rak.osien havainnot	
Kosteutta Tummumaa Likaa		Kosteutta Voimakasta					
Hajut		Kosteusmittaukset		Muut mittaukset		Muuta	
Voimakas mikrobiperäinen Voimakas tunkkainen Voimakas pistävä Avauskohdan vieressä märkää lastuvillasilppua.						Ei näytettä, materiaali silmin nähden vaurioitunutta.	
Mikrobinäytteet		PAH-näytteet		Asbestinäytteet		VOC-näytteet	
Rakenteen tarkastus		Rakenteen suunnitelmista poikkeavuudet					
Kuten suunnitelmissa

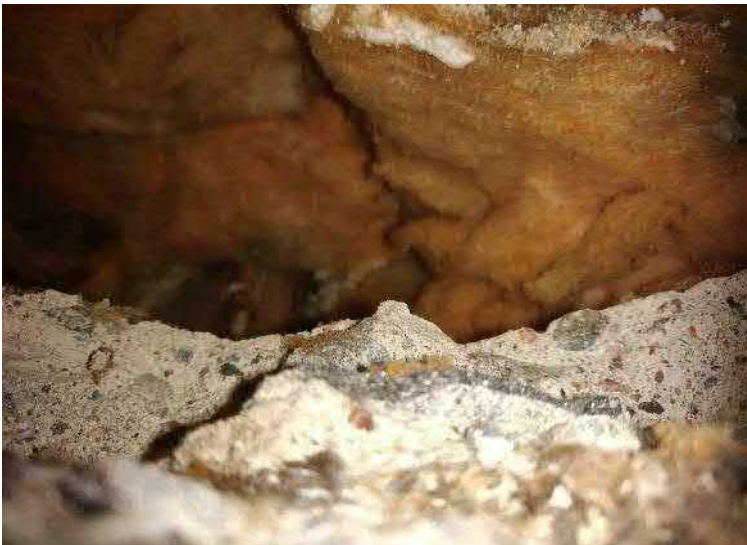
Avaus	Rakenne	Tila	Sijainti	Kerros	Ilmansuunta	Tekoreitti	Avaustyyppi
SK1.1	SK1	Opettajien taukotila	Maanpinnan taso	1.krs	-	Ulkokautta	Timanttiporaus: 55mm
Rungon havainnot		Eristeen havainnot		Levyn havainnot		Muiden rak.osien havainnot	
Ei poikkeamaa		Ei poikkeamaa		Ei poikkeamaa			
Hajut		Kosteusmittaukset		Muut mittaukset		Muuta	
Ei hajua							
Mikrobinäytteet		PAH-näytteet		Asbestinäytteet		VOC-näytteet	
Rakenteen tarkastus		Rakenteen suunnitelmista poikkeavuudet					
Kuten suunnitelmissa

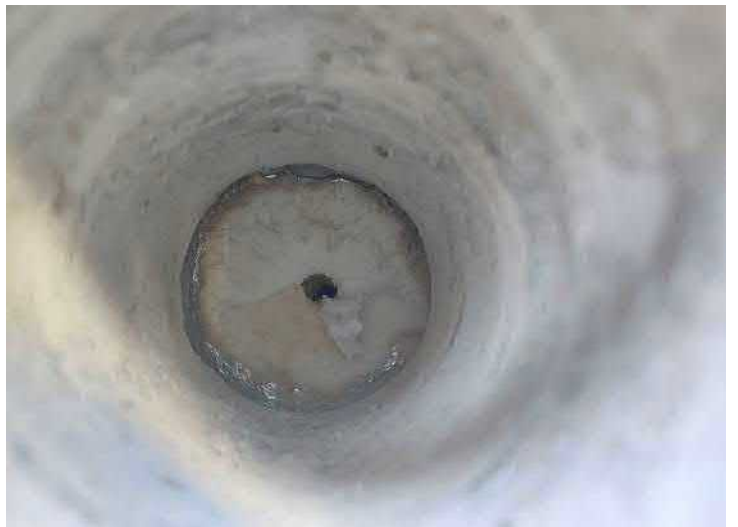
Avaus	Rakenne	Tila	Sijainti	Kerros	Ilmansuunta	Tekoreitti	Avaustyyppi
SK1.2	SK1		Maanpinnan taso	1.krs	-	Ulkokautta	Timanttiporaus: 55mm
Rungon havainnot		Eristeen havainnot		Levyn havainnot		Muiden rak.osien havainnot	
Ei poikkeamaa		Ei poikkeamaa		Ei poikkeamaa			
Hajut		Kosteusmittaukset		Muut mittaukset		Muuta	
Ei hajua							
Mikrobinäytteet		PAH-näytteet		Asbestinäytteet		VOC-näytteet	
Rakenteen tarkastus		Rakenteen suunnitelmista poikkeavuudet					
Kuten suunnitelmissa

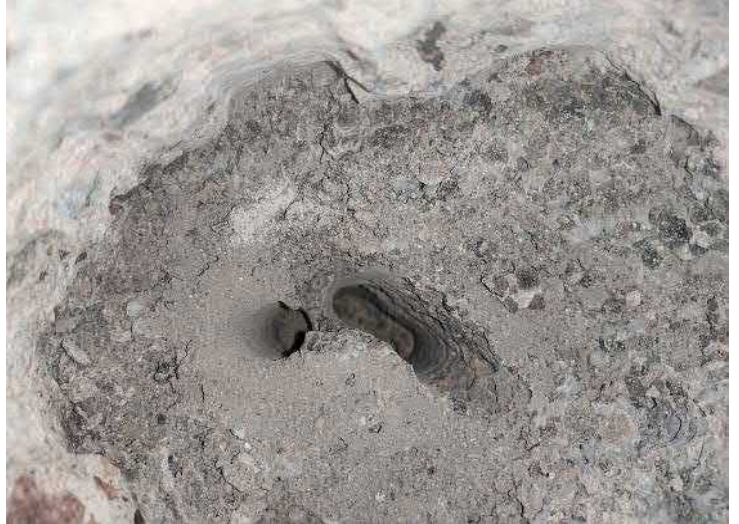
Avaus	Rakenne	Tila	Sijainti	Kerros	Ilmansuunta	Tekoreitti	Avaustyyppi
AP3.1	AP3	L011	Ulkoseinän vieressä	0.krs	-	Sisäkautta	Timanttiporaus: 55mm
Rungon havainnot		Eristeen havainnot		Levyn havainnot		Muiden rak.osien havainnot	
Ei poikkeamaa		Ei poikkeamaa		Ei poikkeamaa			
Hajut		Kosteusmittaukset		Muut mittaukset		Muuta	
Mikrobiperäinen							
Mikrobinäytteet		PAH-näytteet		Asbestinäytteet		VOC-näytteet	
Rakenteen tarkastus		Rakenteen suunnitelmista poikkeavuudet					
Kuten suunnitelmissa

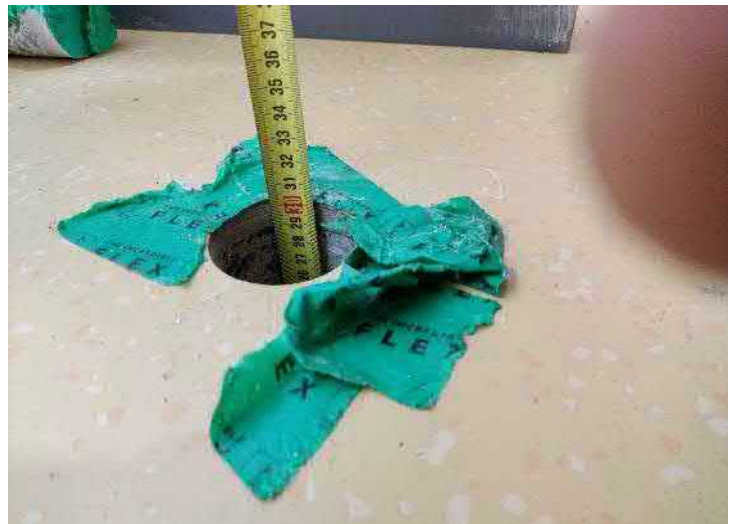
Avas	Rakenne	Tila	Sijainti	Kerros	Ilmansuunta	Tekoreitti	Avaustyyppi
AP4.1	AP4	Varasto L142	Ulkoseinän vieressä	1.krs	-	Sisäkautta	Timanttiporaus: 50mm
Rungon havainnot		Eristeen havainnot		Levyn havainnot		Muiden rak.osien havainnot	
Ei poikkeamaa		Ei poikkeamaa		Ei poikkeamaa			
Hajut		Kosteusmittaukset		Muut mittaukset		Muuta	
Ei hajua						Pohjalaatan alla täyttösora painunut 20mm. Rakenneavauksesta ilmavirtausta sisätiloihin päin.	
Mikrobinäytteet		PAH-näytteet		Asbestinäytteet		VOC-näytteet	
Rakenteen tarkastus		Rakenteen suunnitelmista poikkeavuudet					
Kuten suunnitelmissa
