TURUN KAUPUNKI, TILAPALVELUKESKUS

## LUOLAVUOREN KOULU

Altistumisolosuhdearvio

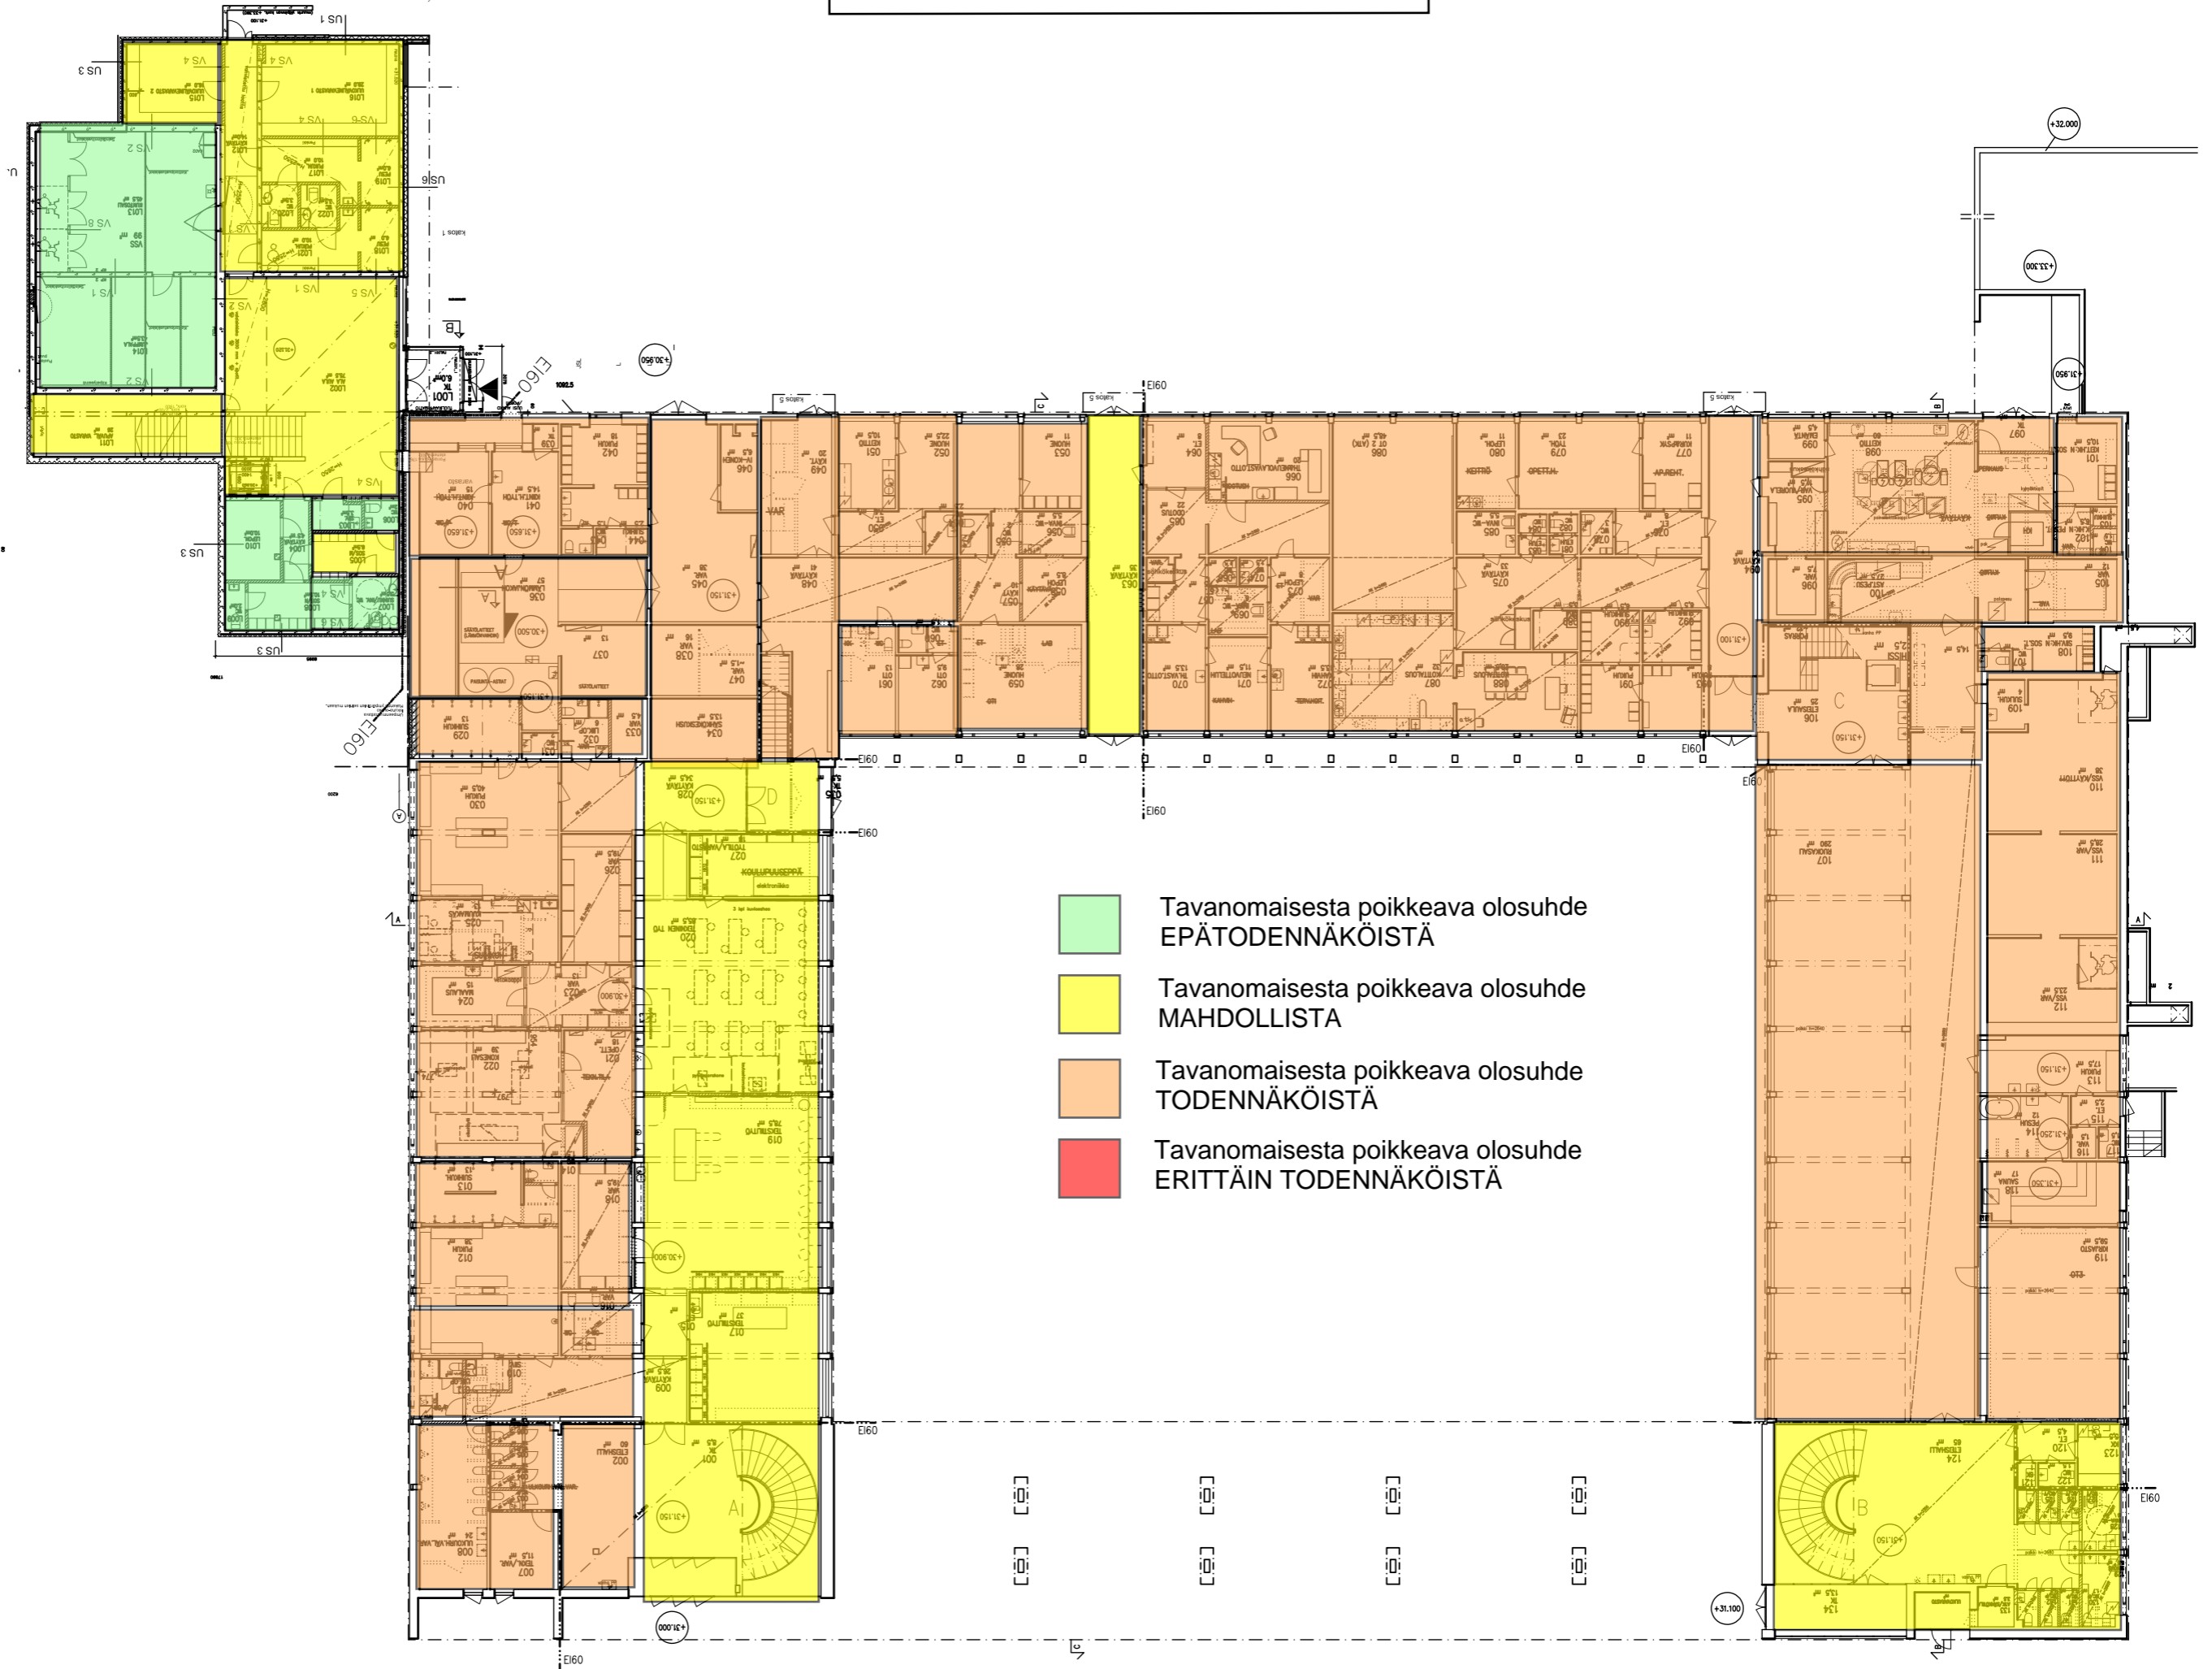
ALTISTUMISOLOSUHDEARVIO POHJAKUVISSA  
1.KERROS

2. Haitallinen altistumisolosuhde MAHDOLLINEN	
Vaikutusalue, Tilat	Syy
Käytävätilat 063	Alapohjan eristetilassa paikallisia vaurioita, ilmayhteys sisätiloihin kantavien väliseinien ja alapohjan liittymäkohdasta. Oleskeluaika lyhyttä alueilla, alueet eristetty muista tiloista välivilla, jotka suurimman osan ajasta kiinni.
Tekstiilityötilat 019, 017	Ulkoseinässä ei todettuja vaurioita tiloihin rajautuvilla alueilla, alapohjissa mahdollisesti paikallisia vaurioita. Ilmayhteys vauriorakenteista sisäilmaan todettu.
TK 001, 002	Ulkoseinästä ei todettu vaurioita tiloihin rajautuvalla alueella. Alapohjarakenteissa paikallisia vaurioita ja ilmayhteys sisäilmaan todettu. Alueella oleskelu lyhytaikaista.
Eteishalli 124	Sokkelirakenteesta ei todettua ilmayhteyttä sisätiloihin, oleskelu tiloissa lyhytaikaista. Alapohjissa mahdollisia paikallisia vaurioita, joista ilmayhteys sisäilmaan.

3. Haitallinen altistumisolosuhde TODENNÄKÖINEN	
Vaikutusalue, Tilat	Syy
1. kerroksen muut tilat.	Todettuja mikrobivaurioita alapohjarakenteen eristekerroksessa, mikrobivaurioita sokkelirakenteissa ja paikallisia mikrobivaurioita maanvastaisissa rakenteissa. Ulkoseinärakenteissa mikrobivaurioita. Systemaattisia ilmapuotokohtia vauriorakenteista sisäilmaan. Paikallisia lattianpäällystevaurioita. Tilat alipaineisia ulkoilmaan nähden.

1. Haitallinen altistumisolosuhde EPÄTODENNÄKÖINEN	
Vaikutusalue, Tilat	Syy
Väestönsuojatilat	Ei todettuja vaurioita rakenteissa, ei todettuja ilmavuotoreittejä rakenteista sisäilmaan.
Tilat L009, L003, L004, L009, L008, L007,	Ei todettuja vaurioita rakenteista, ei todettuja ilmayhteyksiä rakenteista sisäilmaan

2. Haitallinen altistumisolosuhde MAHDOLLINEN	
Vaikutusalue, Tilat	Syy
L017, L019, L018, L021, L020, Ulkoiluvälinevarastot	Mahdollisia paikallisia vaurioita ulkoseinärakenteissa, ilmayhteys ulkoseinärakenteesta sisäilmaan. Tilat hieman alipaineisia ulkoilmaan nähden.
L011, aula L002	Paikallisia lattianpäällystevaurioita, vähäisiä vaurioita ulkoseinärakenteissa ja ilmayhteys sisäilmaan. Tilat hieman alipaineisia ulkoilmaan nähden.
L005	Lattiapäällystevaurioita. Tilat hieman alipaineisia ulkoilmaan nähden.

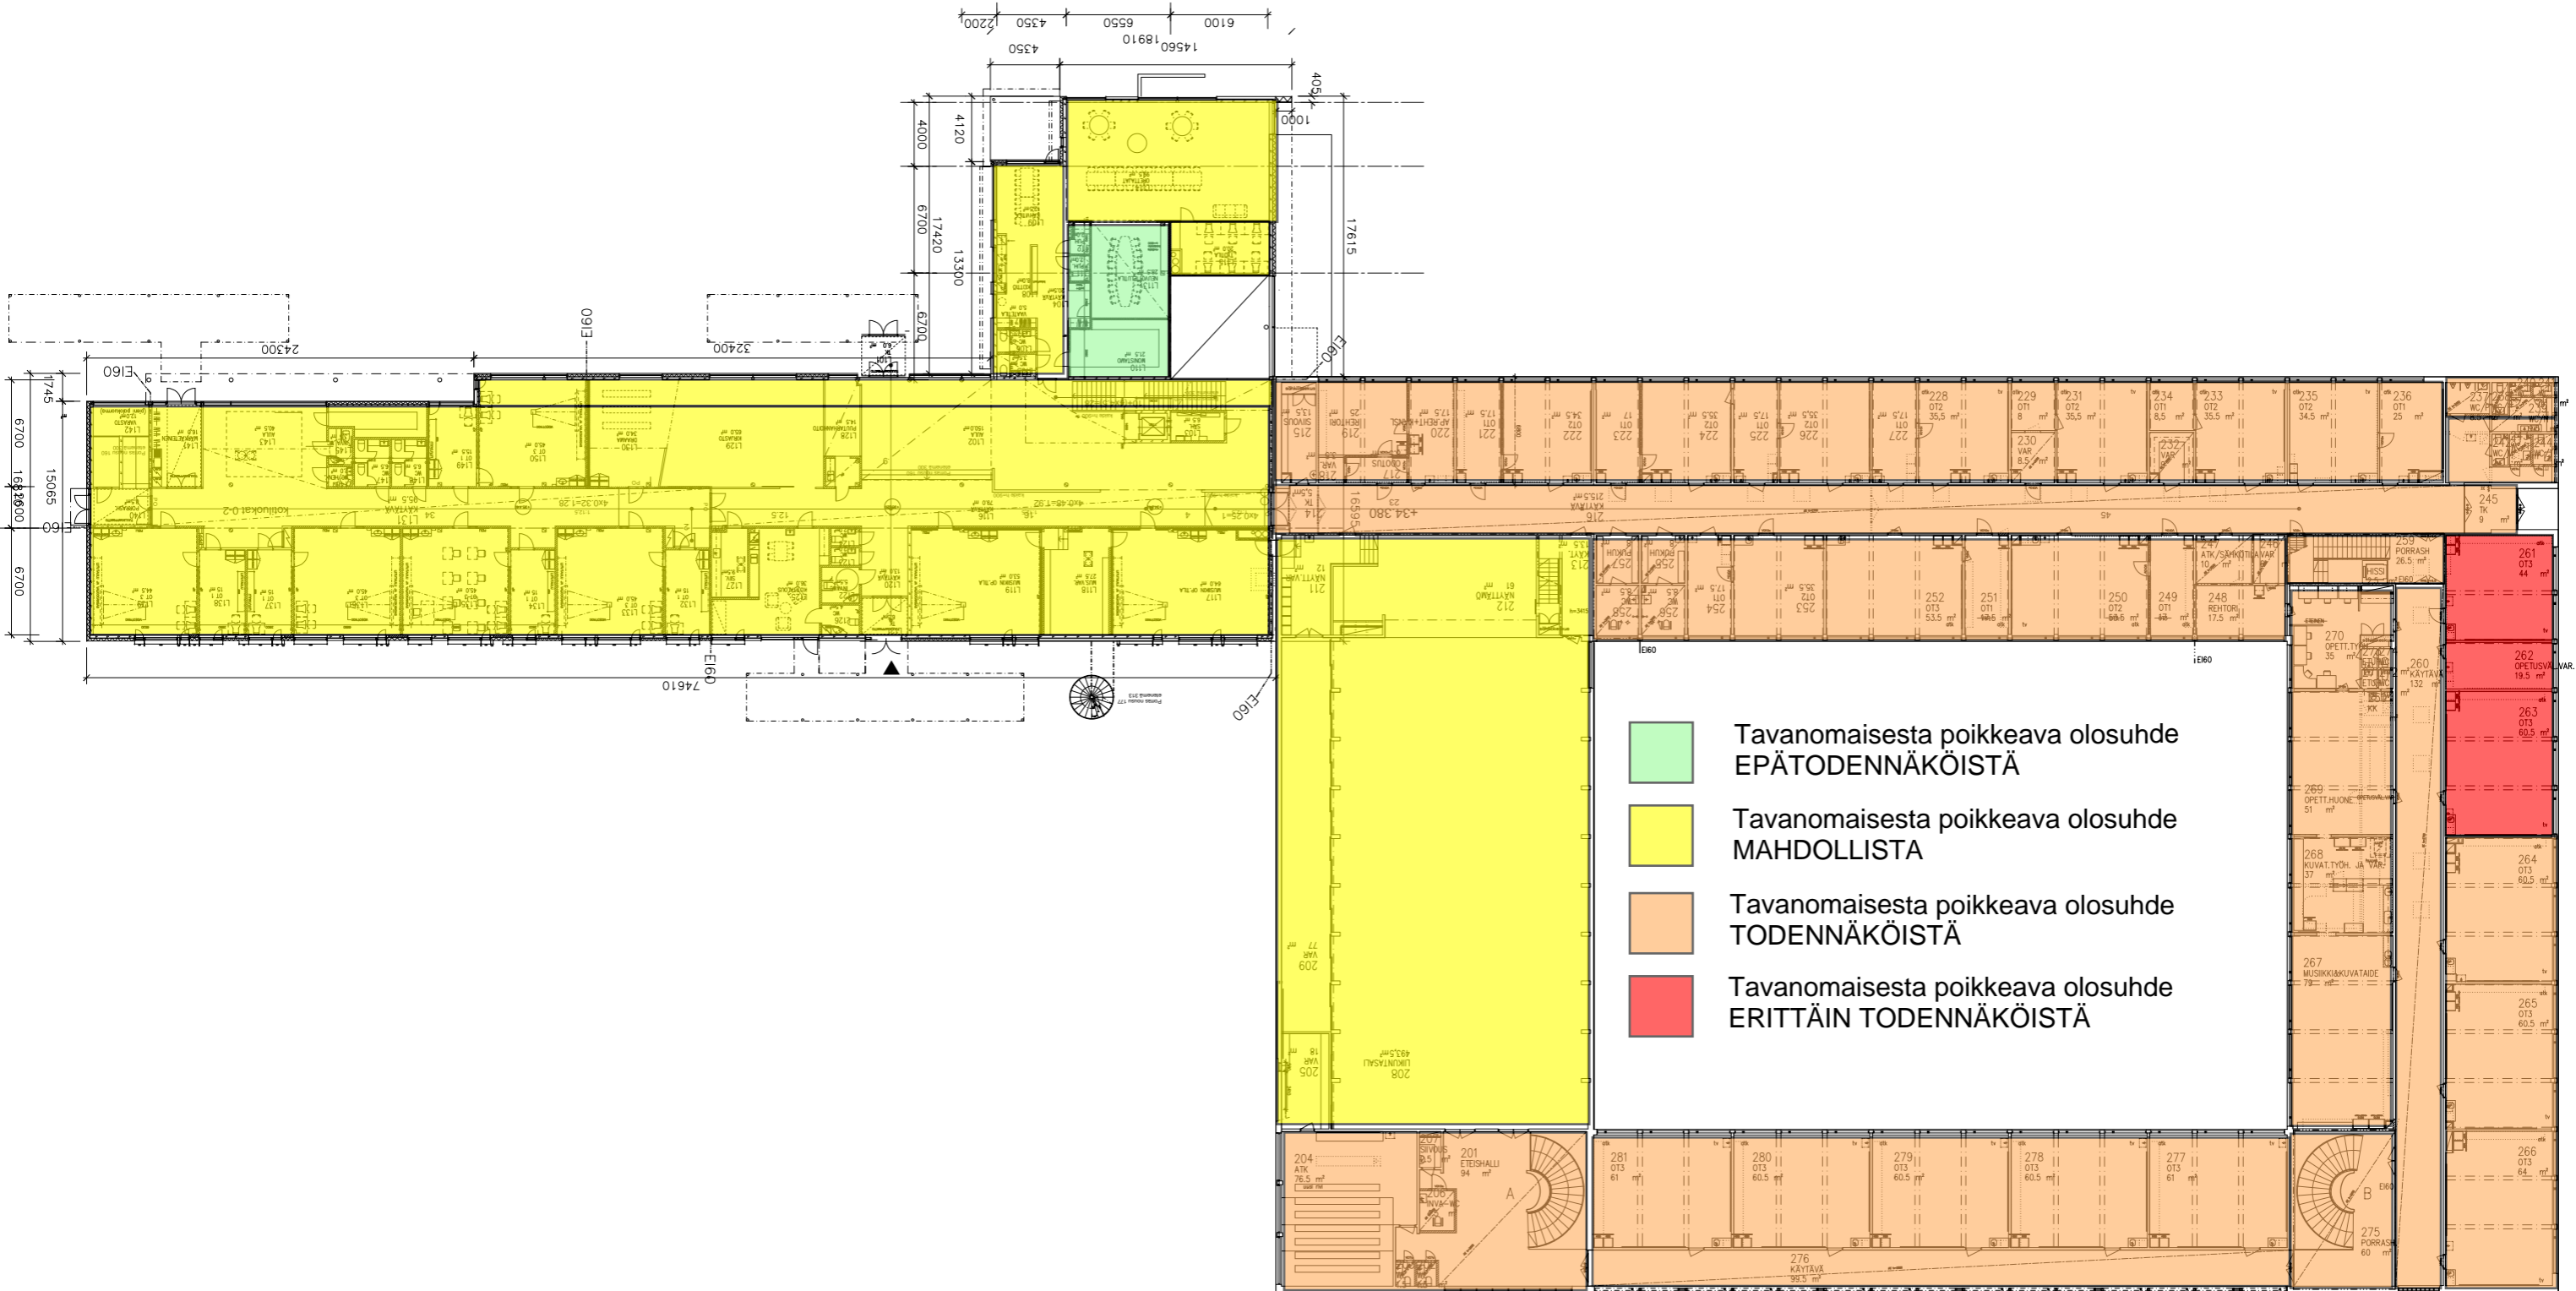
ALTISTUMISOLOSUHDEARVIO POHJAKUVISSA  
2.KERROS

2. Haitallinen altistumisolosuhde MAHDOLLINEN	
Vaikutusalue, Tilat	Syy
Liikuntasali 208, varasto 209, varasto 205, näyttämö 212, näyttämö 211	Liikuntasalin välipohjista ei todettuja vaurioita ja ulkoseinärakenteissa ei todettuja vaurioita. Yläpohjassa todettuja vaurioita. Ei osoitettua ilmayhteyttä vauriorakenteista sisäilmaan. Viereisten tilojen kautta ilmayhteys tiloihin. Tilat alipaineisia ulkoilmaan nähden.

3. Haitallinen altistumisolosuhde TODENNÄKÖINEN	
Vaikutusalue, Tilat	Syy
2. kerroksen muut tilat.	Laajoja mikrobivaurioita välipohjarakenteissa, laajoja mikrobivaurioita ulkoseinärakenteissa, ikkunoiden tilkemateriaaleissa ja levytyksien eristeissä todettuja mikrobivaurioita. Yläpohjan eristeissä todettuja mikrobivaurioita. Todettu ilmayhteys vauriorakenteista sisäilmaan. Tilat pääosin alipaineisia ulkoilmaan nähden.

4. Haitallinen altistumisolosuhde ERITTÄIN TODENNÄKÖINEN	
Vaikutusalue, Tilat	Syy
Tilat 261, 262, 263	Väestönsuojan yläpohjarakenteen eristetilassa silminnähten mikrobivaurioitunutta orgaanista materiaalia, systemaattiset ilmavuodot todettu sisäilmaan, muovimatossa mikrobiperäistä hajua rakenneavauksen kohdalla, ulkoseinistä ja ikkunarakenteissa laajoja mikrobivaurioita, joista ilmayhteys todettu sisäilmaan. Tilat alipaineisia ulkoilmaan nähden.

1. Haitallinen altistumisolosuhde EPÄTODENNÄKÖINEN	
Vaikutusalue, Tilat	Syy
Neuvottelutila L113, Monistamo 011,	Ei todettuja vaurioita rakenteissa, ei todettuja ilmayhteyksiä rakenteista sisäilmaan.

2. Haitallinen altistumisolosuhde MAHDOLLINEN	
Vaikutusalue, Tilat	Syy
Aula L102	Paikallisia pinnoitevaurioita, kulkuyhteys alkuperäiselle osalle (ilmayhteys). Tilat hieman alipaineisia ulkoilmaan nähden.
2. kerroksen muut tilat	Paikallisia lattianpäällystevaurioita, vähäisiä mikrobivaurioita ulkoseinärakenteissa, todettu ilmayhteys ulkoseinärakenteista sisätiloihin. Tilat hieman alipaineisia ulkoilmaan nähden.

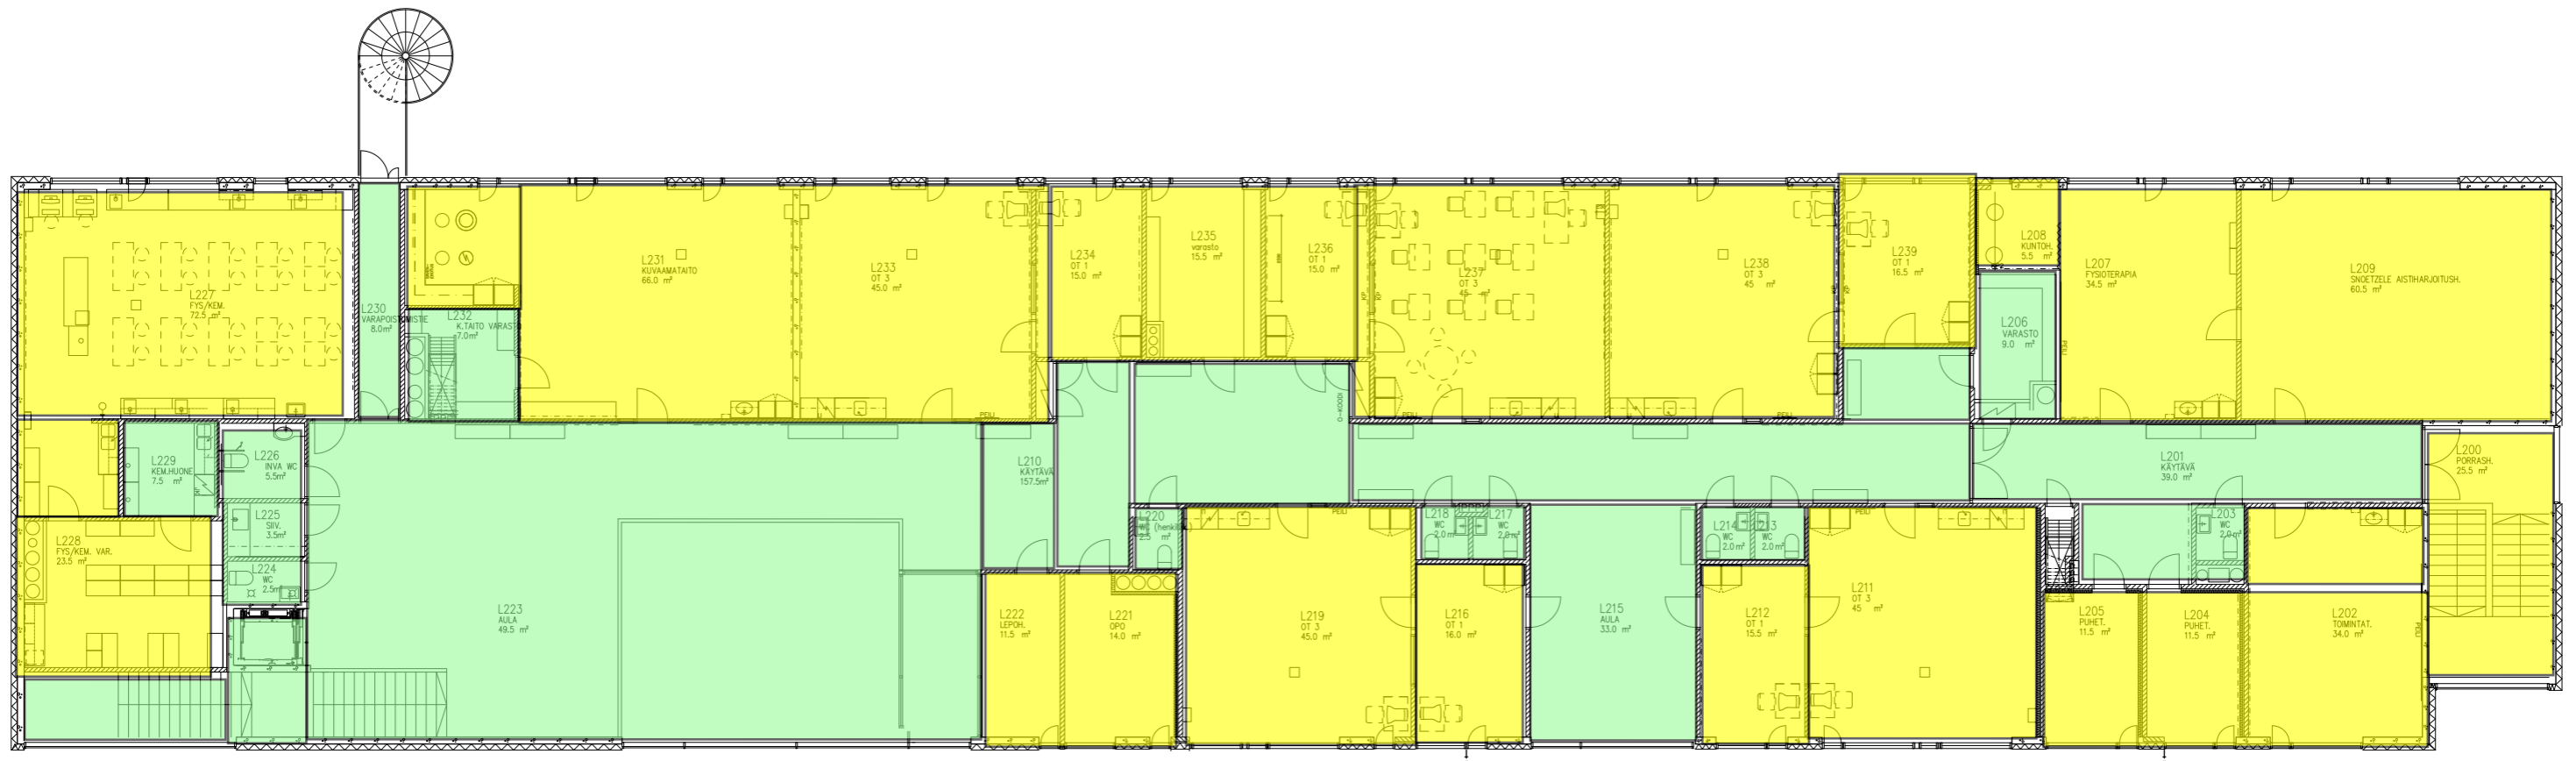
ALTISTUMISOLOSUHDEARVIO POHJAKUVISSA  
3.KERROS

1. Haitallinen altistumisolosuhde EPÄTODENNÄKÖINEN	
Vaikutusalue, Tilat	Syy
Aula L223, Käytävätilat L210, L201, Aula L215, L230	Ei todettuja vaurioita, vähän ulkoseiniin rajautuvaa pinta-alaa, oleskeluaika tiloissa yleensä lyhytaikaista.
WC-tilat, Siivouskomerot, L229, L232, varasto L206	Ei todettuja vaurioita, ei todettuja ilmapuotoja vauriorakenteista sisäilmaan.

2. Haitallinen altistumisolosuhde MAHDOLLINEN	
Vaikutusalue, Tilat	Syy
Luokkatilat, ulkoseiniin rajautuvat varastot	Vähäisiä mikrobivaurioita ulkoseinärakenteissa, ilmayhteys todettu rakenteesta sisäilmaan. Tilat alipaineisia ulkoilmaan nähden.
L200	Todetut lattiapäällystevauriot
