TURUN KAUPUNKI, PÄÄVELUKESKUS

LUOLAVUOREN KOULU

Korjaustapaehdotus **LUONNO** 87.05.2020

YHTEENVETOKORJAUSTAPAEHDOTUS

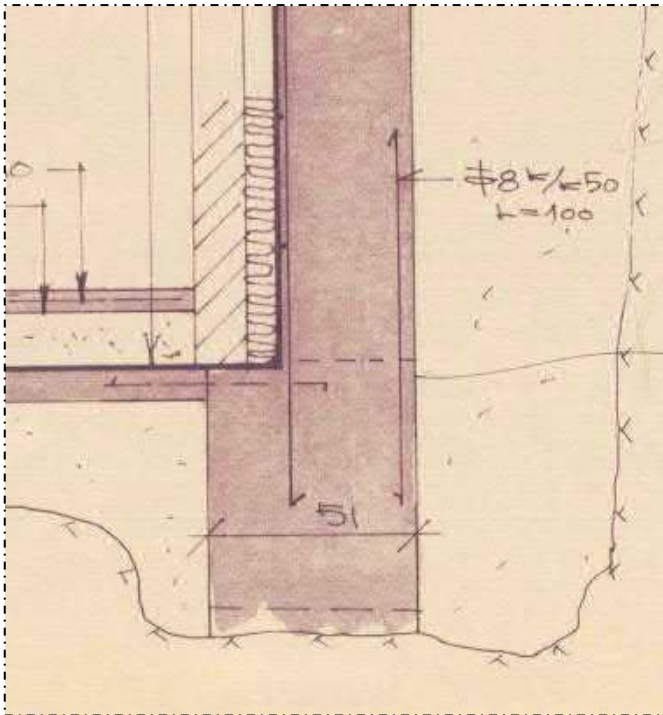
Kohteella tehtyjen havaintojen perusteella salaojaputken korkeusasema on ainakin osittain anturan alapinnan yläpuolella.

Kuva8. Alkuperäisiin leikkauskuvii ole merkitty salaojia

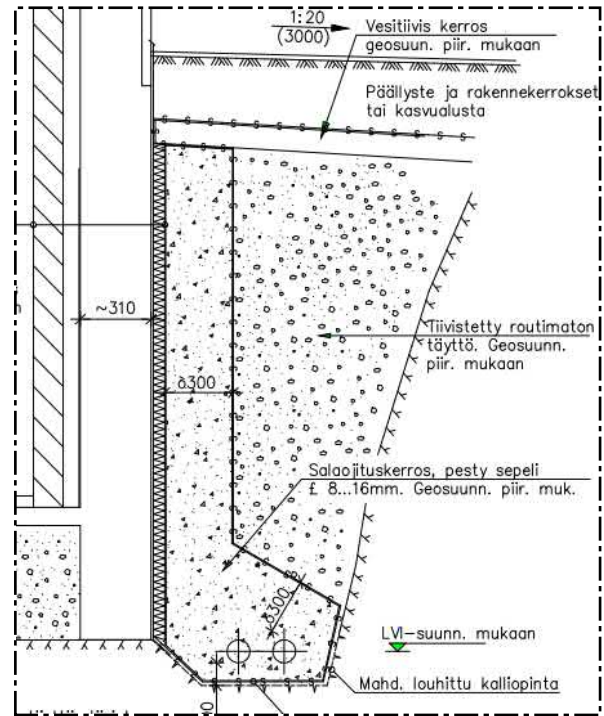
Kuva9. Salaojituksen ja erustäytön periaatepiirustus (peruskorjaus).

Korjauksien onnistuminen edellyttää rakenteiden avaamista vähintään rakennuksen ulkopuolelta. Kalliopinnan muokkaaminen sekä laojat eivät täysin poista perustarakenteiden kosteusrasitusta, mutta vähentävät sitä merkittävästi. Korjauksissa tulee huomioida, että rakenne pystyy kuivumaan tehokkaasti sisätiloihin. Sisäpuoliset rakennekerrokset tulee olla hyvin vesihöyryä läpäiseviä.

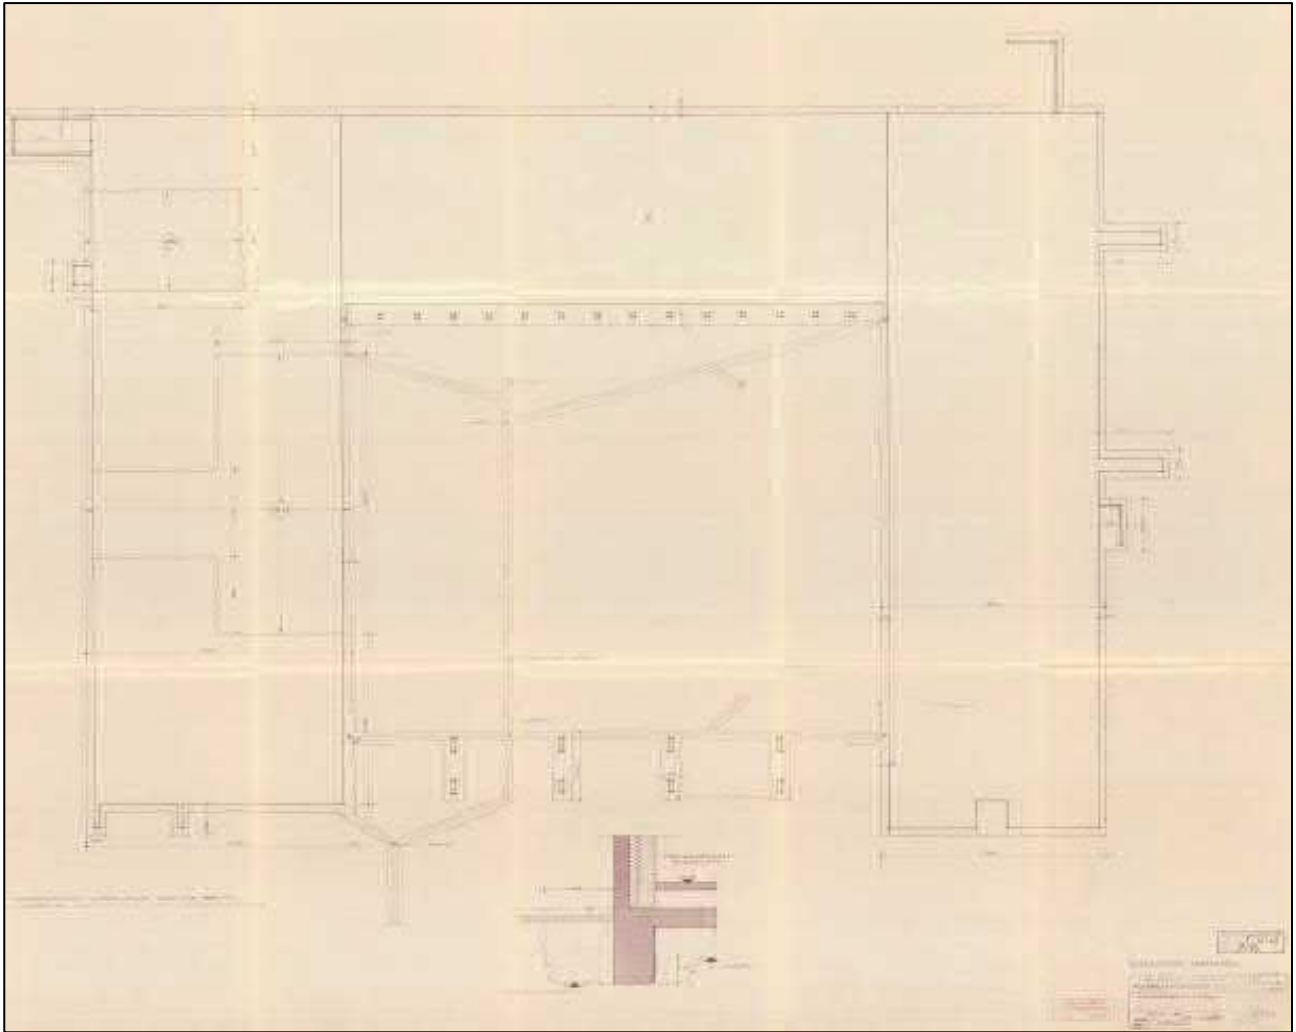
Kuva10. Alkuperäinen louhintapiirustuksen mukaan kallion pinta on pääosin 600 mm lattiapinnan alapuolella.

Peruskorjauksen yhteydessä vähennetään perustusrakenteisiin kohdistuvaa kosteusrasitusta. Olennaista korjauksen onnistumisella on muokata olemassa olevan kalliopintaa viettämään pois päin perustusrakenteista, johtamalla vedet hallitusti salaojajärjestelmään sekä ympäröivät rakenteet siten, että ne kestävät suurta kosteusrasitusta. Sisäpuolisten pintakerrosten tulee olla hyvin vesihöyryä läpäiseviä. Kosteusrasituksen vähentäminen vaalitetavastilouhintaa, joka nostaa korjauskustannuksia merkittävästi.

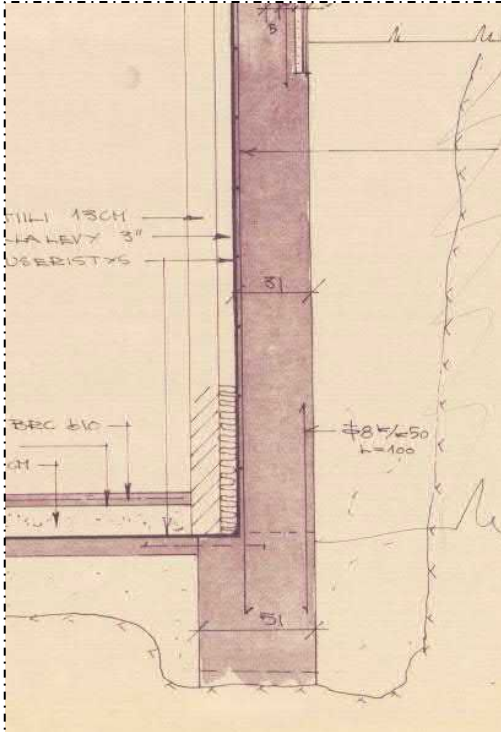
Kuva17. Maanvastaisen seinärakenteen MS1 alkuperäinen I kauskuva, jossa käy ilmi rakenteen sisäpuoliset kerrokset

Maanvaraisten seinien sisäpuolisessa eristetilassa havaittiin paikallisesti viite vaurioista. Eristetilasta havaittiin ilmayhteys sisätiloihin. Vaurioilla on sisäilmaa heikentävä vaikutus.

Maanvastaisten seinien sisäpuoliset rakenteet puretaan perusmuuriin asti. Perusmuurin sisäpinnasta poistetaan mikrobivaurioitunut lämmöneriste ja bitumisively sekä rakenne puhdistetaan mekaanisesti. Rakenne vedeneristetään ulkopuolelta bitumikermillä sekä lämmöneristetään hyvin kosteutta kestävällä eristeellä (esimerkiksi XPS). Sisäpuolen betonirakenne pinnoitetaan hyvin vesihöyryä läpäisevällä pinnoitteella. Liittymärakenteet tiivistetään huomioiden muihin rakenteisiin, kuten alapohjaan, tehdyt korjaukset.

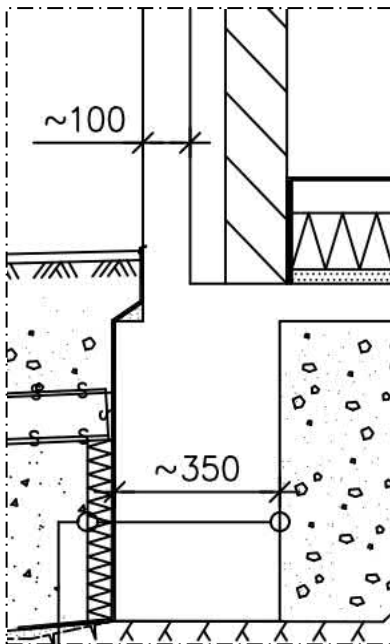
Kuva22. Sokkelirakenne SK2.

Sokkelirakenteessa SK1 eristekerros on tutkimuksien perusteella vaurioitunut. Sokkelirakenteessa SK2 on kylmä silta rakenteen yläosassa, mikä tutkimuksien mukaan aiheuttanut kosteuden tiivistymisen eristetilaan. Sokkelirakenteen SK3 rakenteessa on saatu ilmayhteyttä sisätilaan.

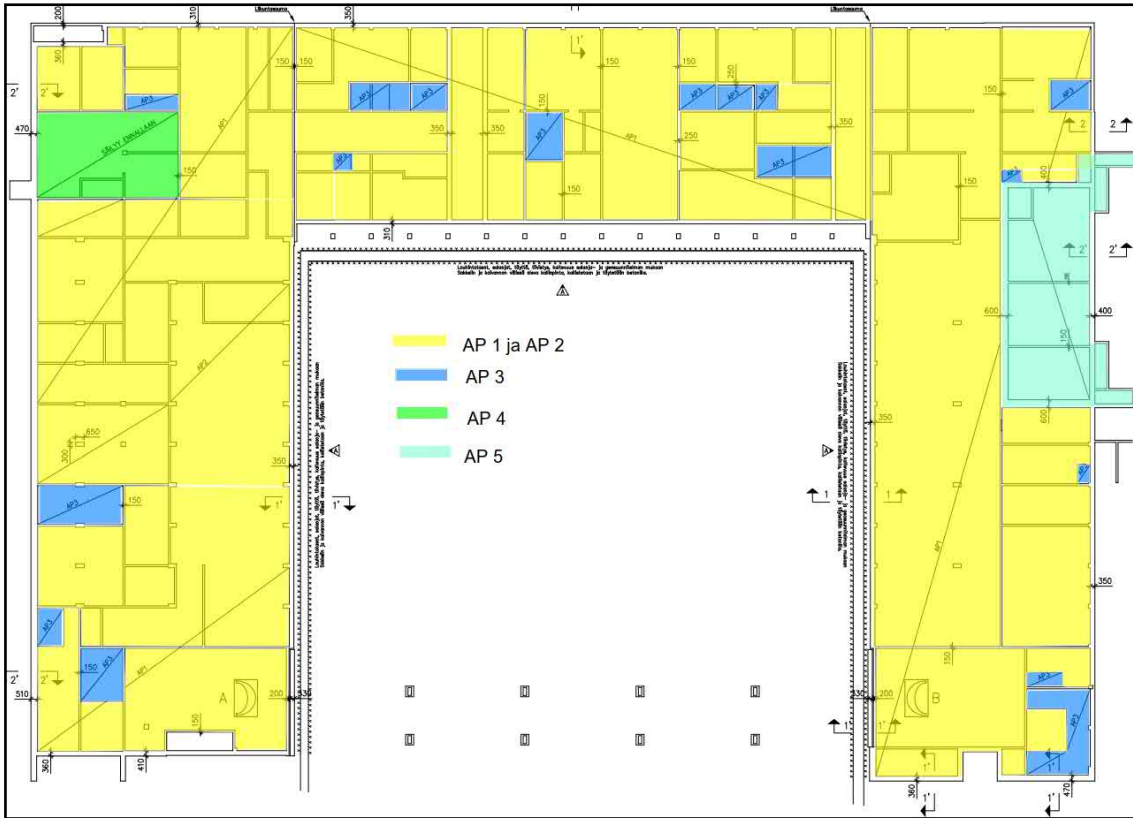
Kuva1. Alkuperäisen osan alapohjarakenteet.

Kuntotutkimuksessa havaittiin, että alapohjan pintalaatta on painunut, mikä havaittiin muovimatton ylösnostojen repeämällä. Rakennearvauksissa alapohjarakenteessa todettiin pohjalaatan alla olevan täyttöhiekan painumaa ja hiekka oli kosteusmittauksien perusteella märkää. Osassa rakennearvauksissa havaittiin lahonneita muottilautoja pohjalaatan päällä. Merkkiainekokeiden perusteella rakenteen eristekerroksesta on ilmavuotoyhteys sisäilmaan. Vauriolla on heikentävä vaikutus sisäilmaan.

Lattiapinnoitteet uusitaan vaurioituneilta alueilta. Lattiapinnoitteet poistetaan, alusta puhdistetaan mekaanisesti sekä kuivatetaan. Uusi lattiapinnoite tulee olla vesihöyryä hyvin läpäisevä materiaali

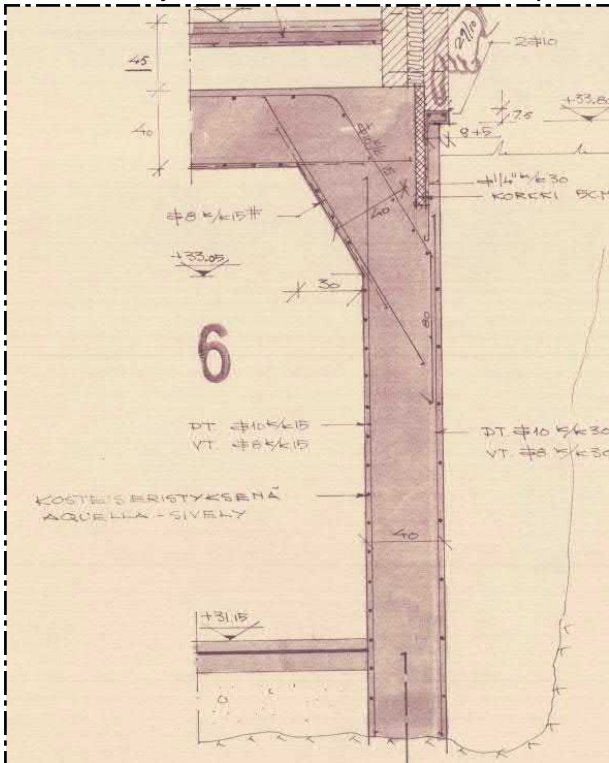
Kuva28 Väestönsuojan rakenneleikkaus maanvastaisseinän kohdalla.

Väestönsuojarakenteen eristetilassa on mikrobivaurioita. Orgaaninen materiaali on vaurioitunut rakentamisaikaisen kosteuden sekä ulkoseinien kautta välipohjarakenteen alueelle kerääntyneen kosteuden vaikutuksesta. Rakenteesta on ilmayhteys sisäilmaan josta on sisäilmaa heikentävä vaikutus. Rakenteen ilmatilassa todettiin vanhoja lämpöjä, joiden eristeet sisältävät asbestia.

Olemassa oleva väestönsuojan yläpuolinen betonirakenne puretaan ja vaurioituneet sekä asbestipitoiset materiaalit poistetaan. Välitilaja kantavan betonilaatta puhdistetaan mekaanisesti. Välitilaan asennetaan uusi kevytsora tai vaahtolasikerros. Kevytsorakerrokseseen asennetaan tuuletusputkisto ja siihen liitetään koneellista poistoa varten kanava puhallin. Täyttökerroksen päälle asennetaan lämmöneriste, jonka päälle asennetaan uusi betonirakenteiden pintalaatta, joka pinnoitetaan hyvin vesihöyryä läpäisevällä pinnoitteella. Rakenteen ilmatiiveys varmistetaan.

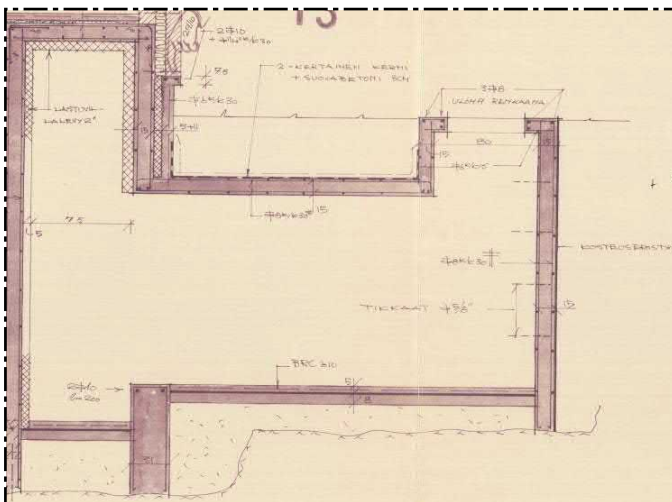
Kuva29. Väestönsuojan pakotunnelin rakenne.

Pakotunnelin rakenne korjataan ulkoiselta. Vaurioituneet lämmöneristeet puretaan ja rakenteet puhdistaan mekaanisesti. Rakenteen yläpuolelle tehdään toimiva vedeneristys sekä asennetaan lämmöneristeet (risteet käännetty katto). Pakotunnelin pystyrakenteet vedeneristetään ulkopuolelta ja lämmöneristään hyvin kosteutta kestävällä lämmöneristeellä (esimerkiksi XPS). Putket ohjataan hallitusti salaojajärjestelmään.

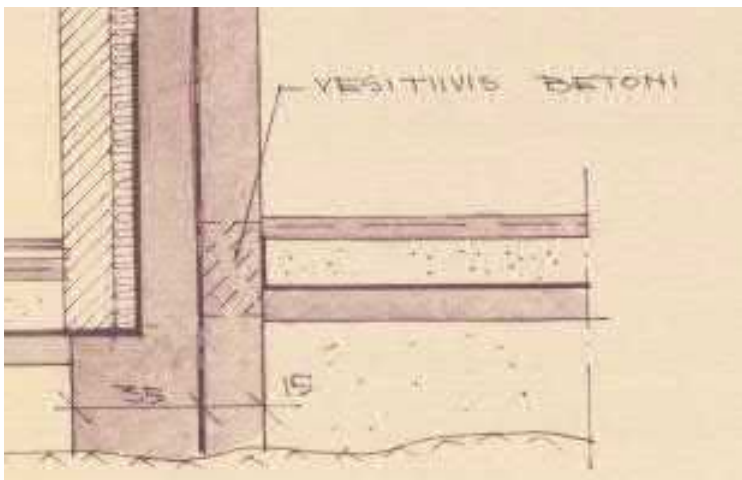
Kuva30. Kantava väliseinä on perustettu omalle varaan. Kapillaarista vedennousua on rajoitettu vesitiiviillä betonilla.

liikkeestä johtuvia halkeamia tilan 018 ja 012 välissä. Pintalaatassa havaittiin kohonneita kosteuspitoisuuksia kantavien väliseinien vieressä keittiöhenkilökunnan taukotilan kohdalla sekä pukuhuoneen ja tekstiilityön varaston välisen seinän ympärillä.

Kantavien väliseiniin kohdistuvaa kosteusrasitusta vähennetään alapohjarakenteen uusimisen yhteydessä tarvittaessa sisäpuolisella salaojajärjestelmällä. Olemassa olevat tiiviit pinnoitteet poistetaan ja rakenteet pinnoitetaan hyvin vesihöyryä läpäisevillä pinnoitteilla.

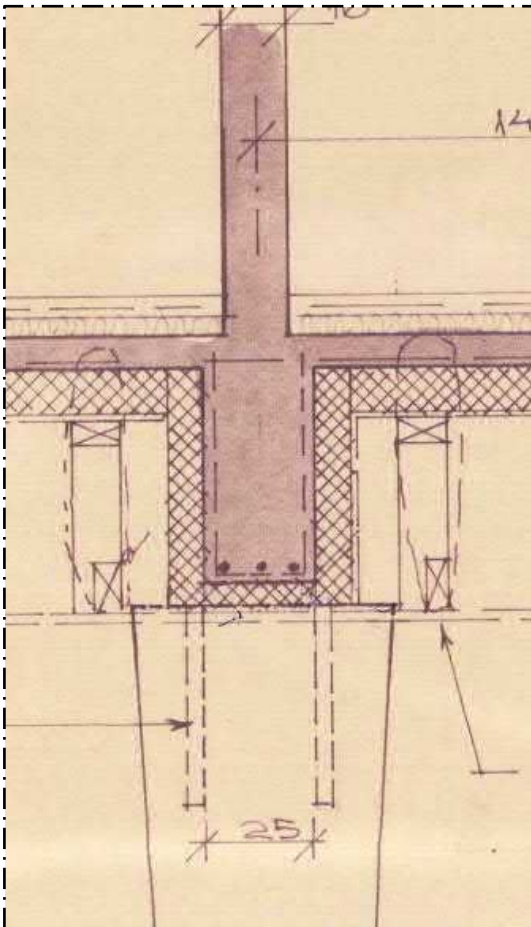
Kuva35. D-osan pilareiden päällä olevat palkit

Pilareista, palkkeista tai pilastereista ei havaittu tutkimusten yhteydessä merkittäviä halkeamia. Pilarien kunnossa ei havaittu poikkeamia. Kunnoiden yläpuolella olevissa leukapalkeissa havaittiin rapautumista ja kosteuden aiheuttamia jälkiä.

Leukapalkit tulee korjata vähintään betonikorjausmenetelmillä. Leukapalkkien korjauksen vaikuttaa merkittävästi ulkoseinärakenteen toimenpiteet. Mikäli ulkoseinälinja siirtyy ulommaksi, tulee uusi julkisivujärjestelmä tukea rakennuksen rungosta leukapalkkeja vahvistaa uudella raudotuksella tai teräsrakenteella. Ulkoseinärakenteen tuulettuvuus tulee varmistaa, jotta mahdollinen kosteus saadaan ohjattua pois rakenteista.

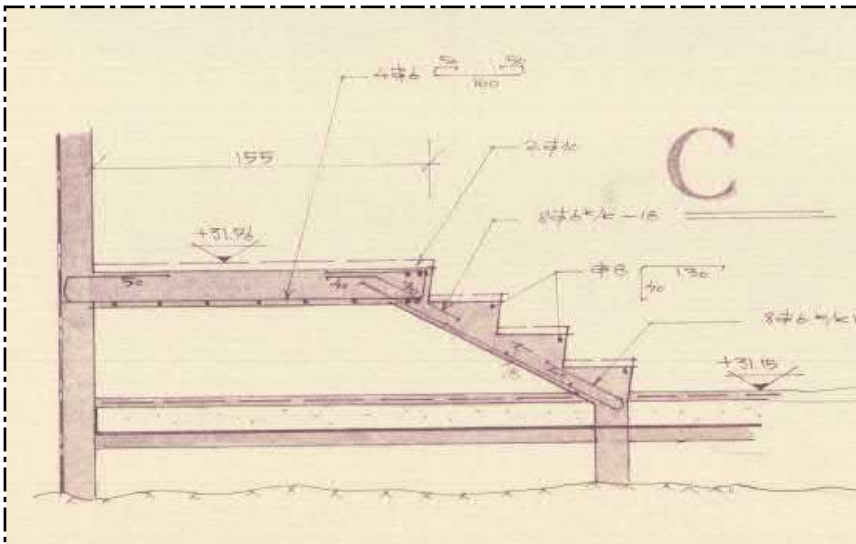
Tutkimuksissa havaittiin, ettei portaiden alla ole betonilaattaa tai lämmöneristekerrosta.

Kuva50. Esimerkkikuva porrarakenteesta.

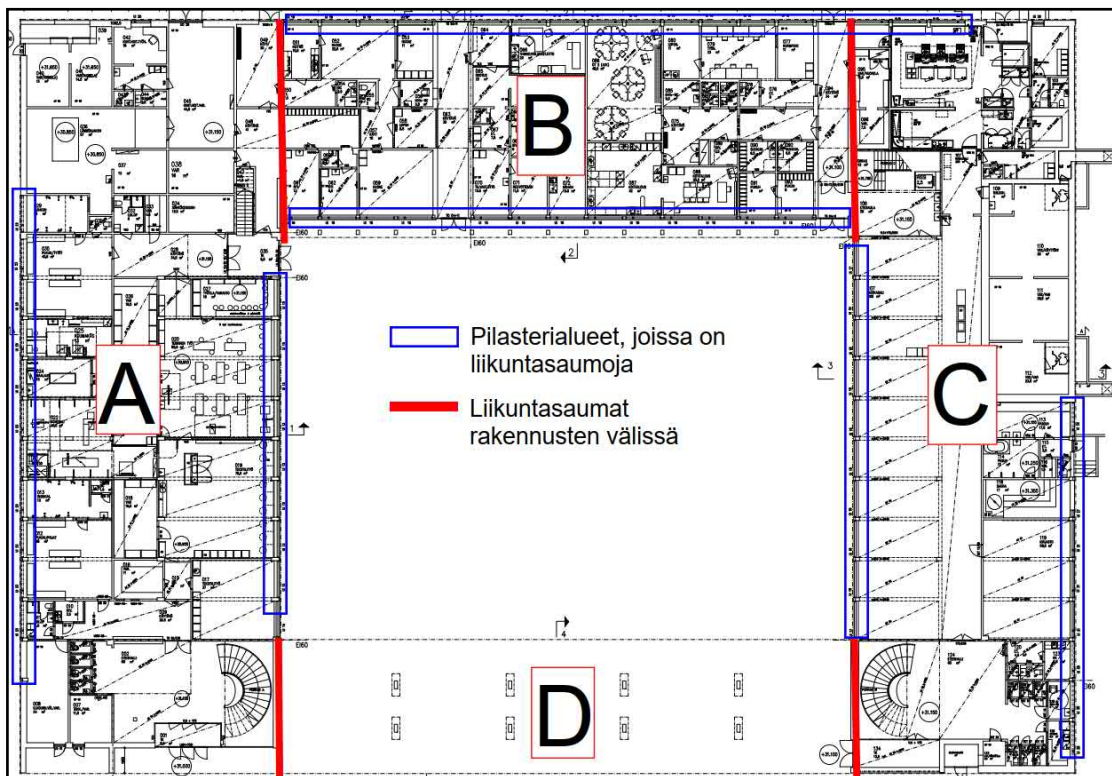
Kuva51. Oheiseen pohjapiirustukseen on merkattu rakennusosien väliset liikuntasaumat.

Liikuntasaumoina käytetyissä kovalevyissä on mikrobivaurioita ja kovalevyistä on ilmayhteys sisätiloihin. Kovalevyt ovat mikrobivaurioituneet rakentamisaikaisen, käytönaikaisen sekä alaosistaan maaperästä nousevan kosteuden vaikutuksesta. Maailman laatu on sisäilman laatua heikentävä vaikutus.

Liikuntasaumarakenteet korjataan poistamalla vaurioituneet materiaalit niin syvältä kuin se on purkuteknisesti mahdollista. Puhdistetut kolot täytetään ensi elastisella polyuretaanivaahdolla, jonka päälle asennetaan pohjanauha. Liikuntasaumat tiivistetään kauttaaltaan siihen soveltuvalla tiivistyskorjausjärjestelmällä.

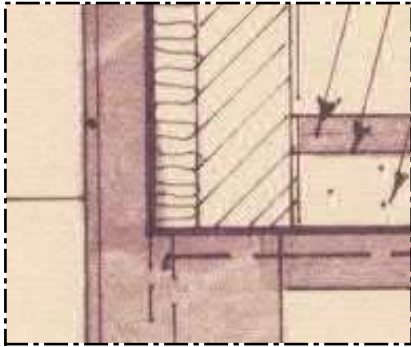
Kuva66. Seinän ja lattian liittymäkohta.

Kuvassa on esitetty US2 rakenteisen seinän I möneristeen ja kosteussulun sijainti lattiarakenteeseen nähden.

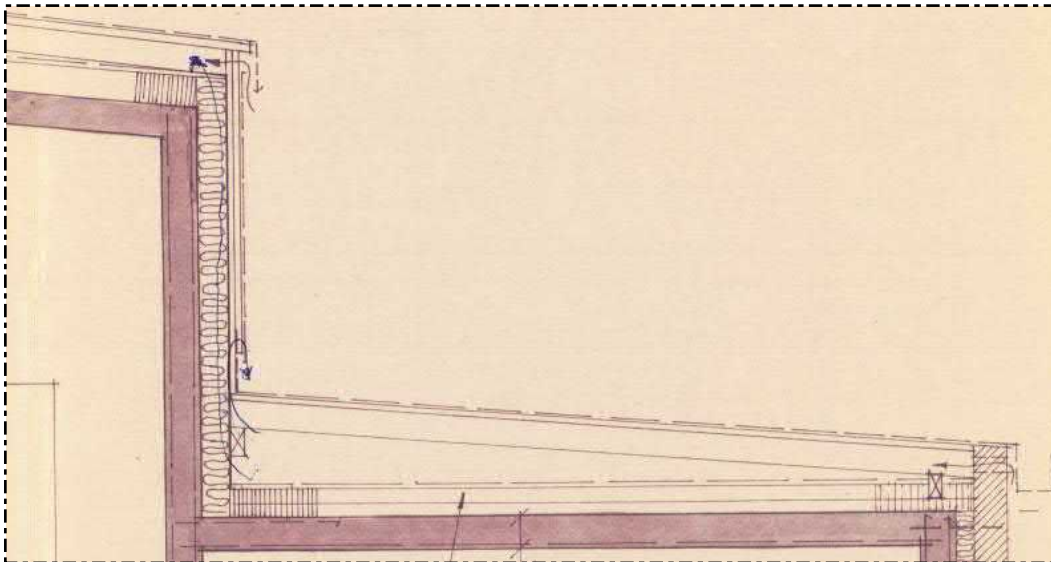
Kuva74. Yläpohjan tuuletus liikuntasalin alkuperäisen korotusosan kohdalla. Korotusosaan ei ole todennäköisesti lisätty eristettä sillä lisäeristyksellä olisi estetty yläpohjantuletuksen.
