Kaskenmäen päiväkoti – peruskorjaus ja laajennus

## **Hankesuunnitelma**

18.10.2023

# Kosteus- ja sisäilmatekninen kuntotutkimus

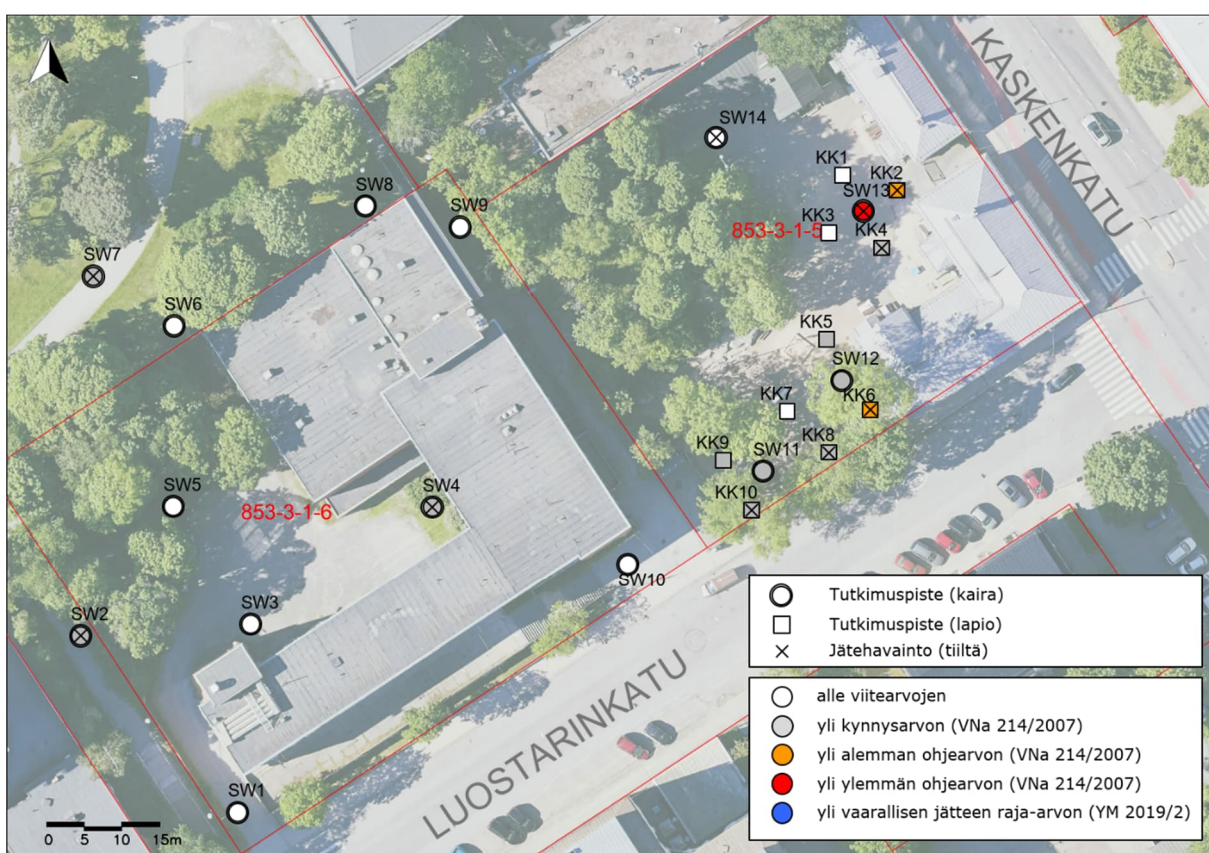
Muiden tutkittujen haitta-aineiden osalta ei todettu laboratoriomittauksissa kynnys- tai ohjearvoja ylittäviä pitoisuuksia. Analyysitulokset ja näytteiden tiedot on esitetty liitteen 1 tulosten yhteenvetotaulukossa. Laboratorion analyysitodistukset on esitetty liitteessä 2. Tutkimuspisteiden sijainnit ja todetut haitta-aineiden pitoisuustasot on esitetty kuvassa 2 sekä liitepiirustuksessa YKK67920-02.

Kuva 2. Tutkimuspisteiden sijainnit ja todetut haitta-aineiden pitoisuustasot.

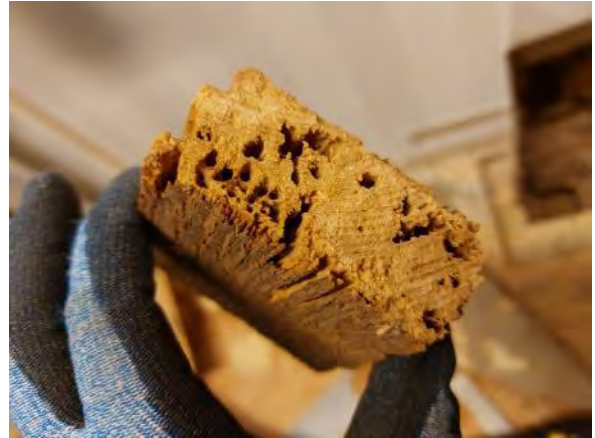
Kuva 16. Tuulettuvan alapohjan aluslaudoituksissa on havaittavissa lahovauriota ja hyönteistuoja.

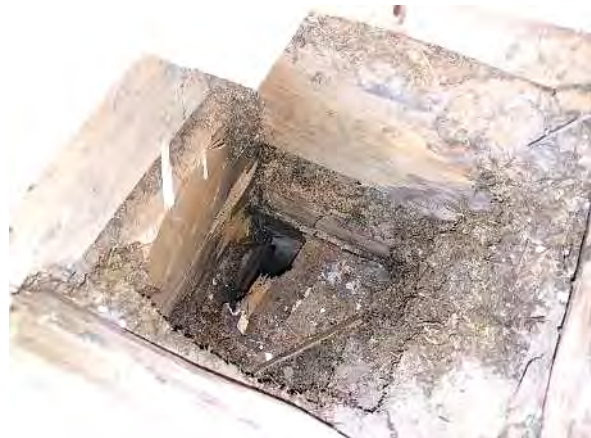
Kuva 29. Rakenneavaus AP 4: Aluslaudoitus on lahovaurioitunut.

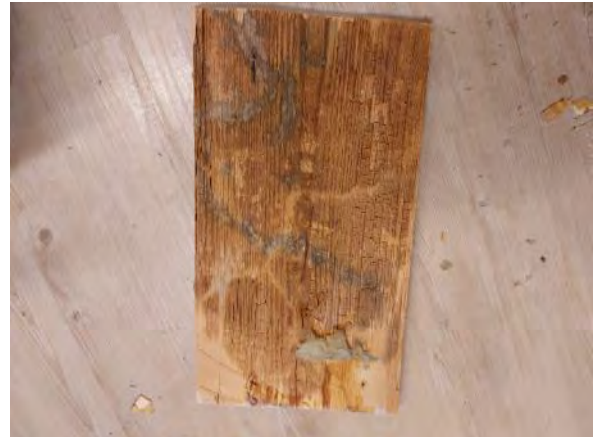
Kuva 66. Lattialankun alapinnalla havaittiin lahovaurioita.

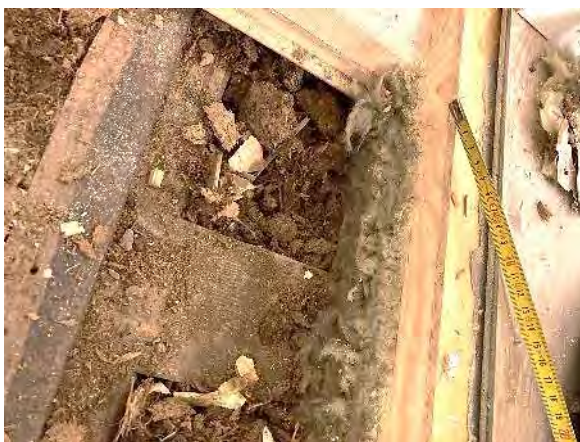
Kuva 67. Rakenneavaus AP9: Mineraalivillakerroksen alapuolella havaittiin turvetta.

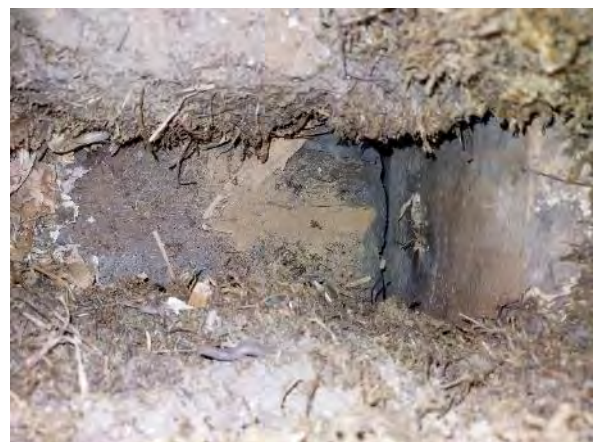
Kuva 68. Rakenneavaus AP9: Eristeenä on mineraalivillan ja turpeen lisäksi hiekkaa ja sammalta. Aluslaudoitus on lahovaurioitunut ja pölyävä.

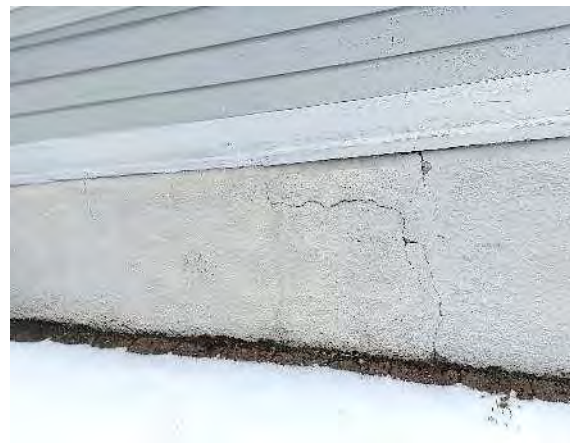
Kuva 93. Sokkelirakenteen pinnalla on paikoin havaittavissa halkeamia.

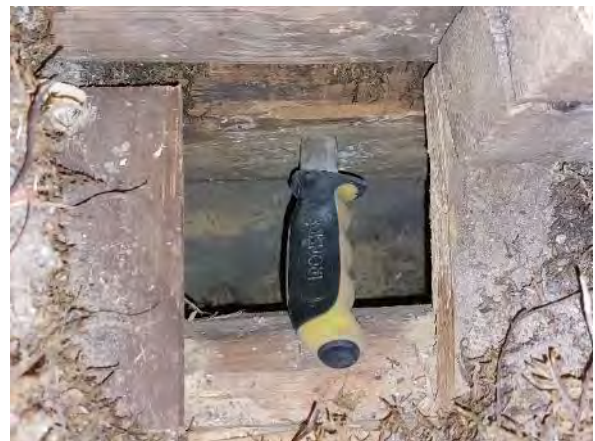
Kuva 118. Ulkoseinän alimman hirren sisäpinnalla oli havaittavissa rakenneavauksesta US2/AP2 lahovauriota. Puukko upposi n. 55 mm syvyyteen hirteen.

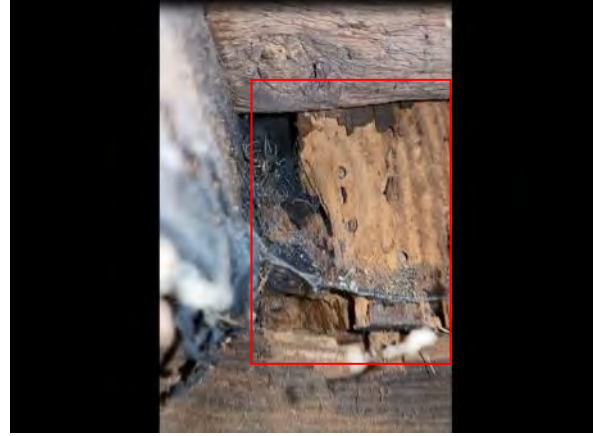
Kuva 141. Runkotolpan alaosassa havaittiin lahovaurioita. Runkotolpan alaosa merkittynä kuvaan.

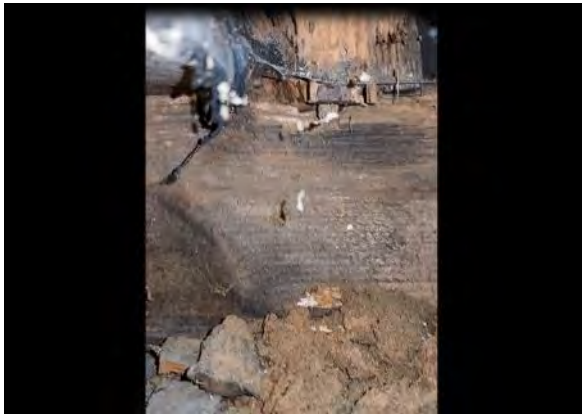
Kuva 142. Runkotolpan alaosan lahovaurio. Kuvassa runkotolpan ja alaohjauspuun liitos

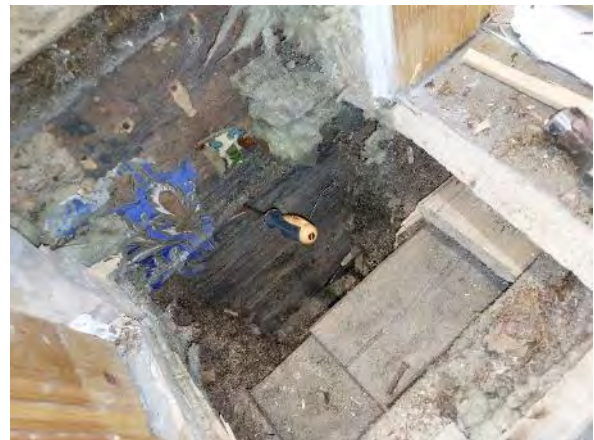
Kuva 173. Rakenneavaus US9: Hirsirungossa havaitut lahovauriot sijoittuvat lattiapinnan alapuolelle.

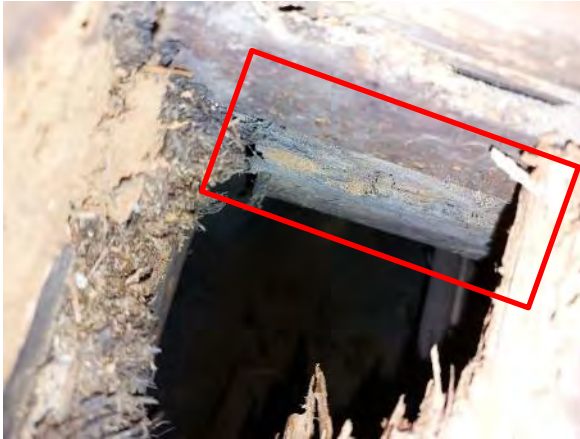
Kuva 249. Rakenneavaus VS2: Väliseinän alaosan hirressä on havaittavissa lahovaurioita alapohjarakenteen aluslaudoituksen tuntumassa.

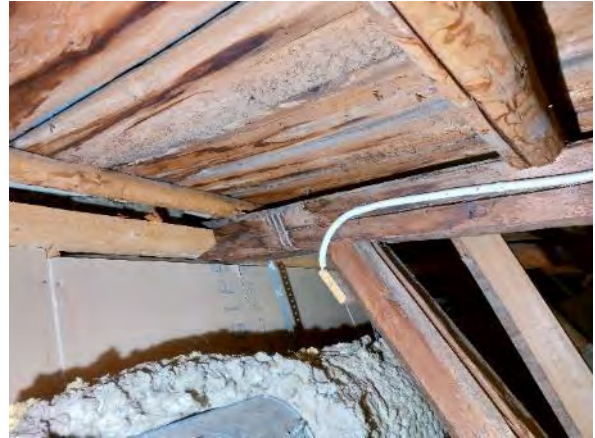
Kuva 283. Kantavissa puurakenteissa havaittiin kosteuden aiheuttamia jälkiä. Lahovaurioita ei kantavissa puurakenteissa havaittu.

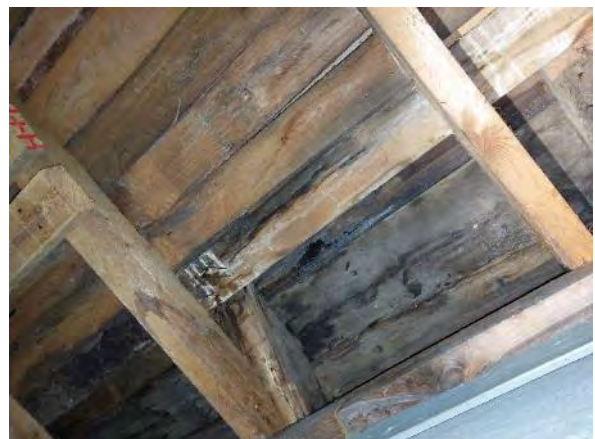
Kuva 287. Laajennusosan ja alkuperäisen vesikattorakenteen liitos. Aluslaudoituksessa havaittiin lahovaurioita.
