**Ruiskatu 8,
Väistötilakäytön ja kuntotutkimuksen
edellyttämien korjaustoimenpiteiden
HANKEKUVAUS**

14.1.2019

Tutkimuskohteena oli Turun Peltolassa osoitteessa Ruiskatu 8 sijaitseva betonielementtirakenteinen koulu-kiinteistö. Kiinteistön vanha osa on rakennettu vuonna 1979 ja uusi osa vuonna 1989. Rakennuksen vanha osa koostuu viidestä maanpäällisestä kerroksesta, käyttötiloina olevasta kellarikerroksesta sekä erillisestä pääosin yksikerroksista liikunta- ja uimahallitiloja sisältävästä siivestä (uimahallin alla on lisäksi kellarikerroksessa teknistä tilaa). Rakennuksen uudempi osa on neljäkerroksinen, joista kolme kerrosta sijaitsee maanpäällä. Tämän lisäksi uudessa osassa on liikuntatiloja sisältävä erillinen yksikerroksinen siipi.

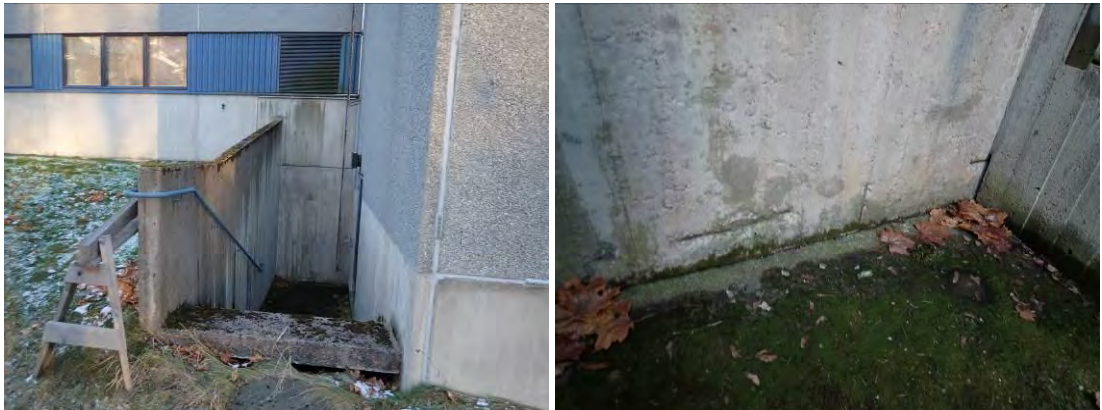
Luoteissivulla on portaikko kellarikerroksen sisäänkäynnille. Portaiden pohjalla on pieni sadevesikaivo muoviritilällä. Portaikon pohjabetoni on sammaloitunut ja sokkelin sekä portaikon tukimuurin betoni on rapautunut ja betoniraudoitusta on tullut esiin.

Kuvat 1 ja 2. Luoteissivun portaikon tukimuurin ja rakennuksen sokkelin alareunan betonit ovat rapautuneet. Portaalan alatasolla kasvaa sammalta.

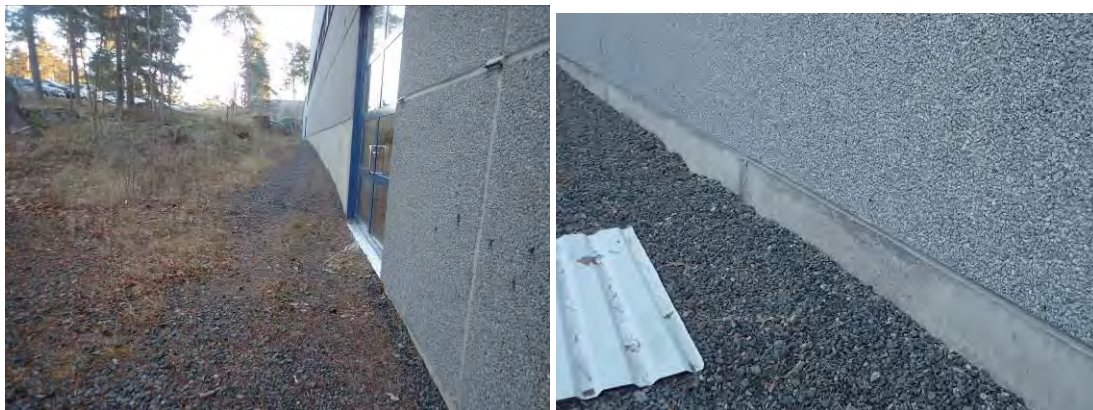
Uimahalli- ja liikuntasalisiin koillissivulla kallion pinta nousee jyrkästi ylöspäin rakennuksen läheisyydestä. Uimahallin sokkelissa havaittiin paikoitellen kosteusjälkiä. Maanpäällisessä kerroksessa ei sisäpuolelta tehdyssä tarkastuksessa todettu viitteitä kosteudesta, mutta maanpinnan alapuolella sijaitsevassa ensimmäisessä kerroksessa, uimahallin alapuolella, todettiin viitteitä kosteudesta sekä alapohjassa että maanvastaisessa ulkoseinässä.

Kuvat 3 ja 4. Uimahalli- ja liikuntasaliivien koillissivulla kallio nousee jyrkästi rakennuksen vierestä. Uimahallin kohdalla sokkelin ja pesubetoniseinän liittymässä on kosteusjälkiä.

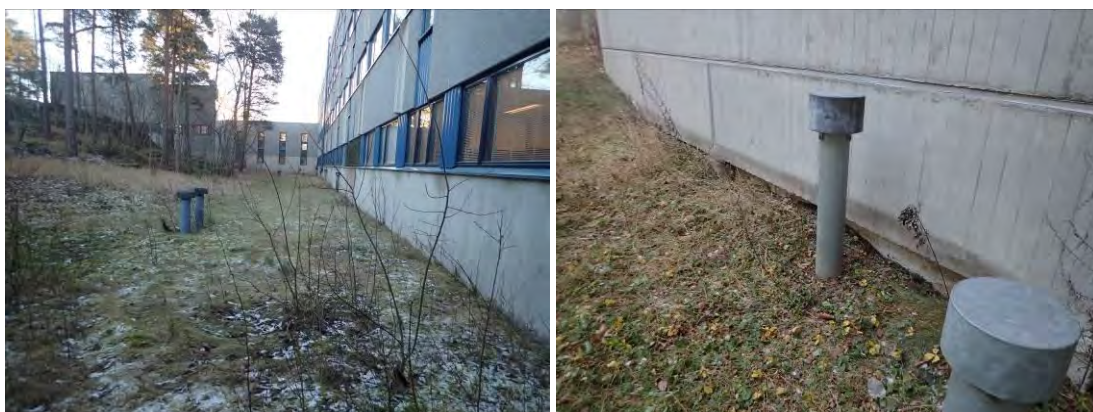
Rakennuksen koillispuolella eri osien sokkeleiden vierellä havaittiin maapinnan kallistuksissa puutteita: maanpinta ei vietä rakennuksesta pois päin ja sokkelin viereen on muodostunut kuoppia. Uudemman osan sokkelin EPS-eristeet ovat tulleet paikalle maan painumisesta johtuen. Uuden puolen matalamman osan koillissivulla havaittiin myös kuoppia sokkelin vierellä. Vanhan puolen koillissivulla kellarikerroksessa sijaitsevilla väestönsuojilla todettiin paikoin seinustan vierellä kosteutta alapohjassa ja ensimmäisessä kerroksessa sijaitsevan ilmanvaihtotilan 137 maanvastaisessa seinässä todettiin myös viitteitä kosteudesta. Uuden puolen korkean osan toisen kerroksen korkeudella sijaitsevan väestönsuojan alapohjassa todettiin myös viitteitä kosteudesta luoteispäädystä. Ks. kohdat "5 Alapohja" ja "7 Maanvastaiset seinät".

Kuvat 5 ja 6. Koillispuolella maanpinta ei kallista pois päin rakennuksesta. Sokkelin viereen on muodostunut paikoin kuoppia. Paikoitellen maanpinnan yläpuolella näkyy sokkelin eristystä.

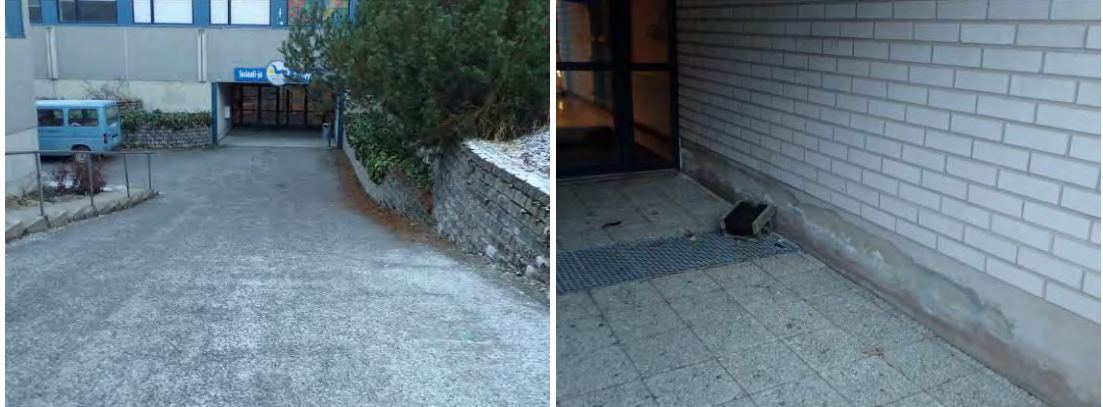
Kuvat 7 ja 8. Luoteissivustalla olevan asfalttipihan vedenpoisto on puutteellinen. D-portaan sisäänkäynti syvennyksen sokkelissa on kosteusjälkiä.

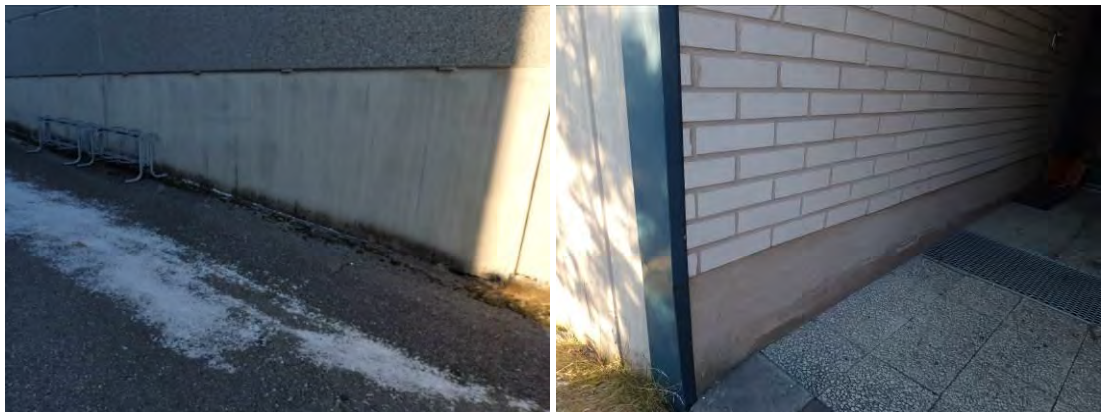
Kuvat 9 ja 10. Kaakkoissivustalla uuden puolen rakennusten sokkelin alaosa vihertävät. Uuden puolen korkeamman osan kaakkoispäädyn sisäänkäynnin sokkelin alareunassa on kosteusjälkiä.

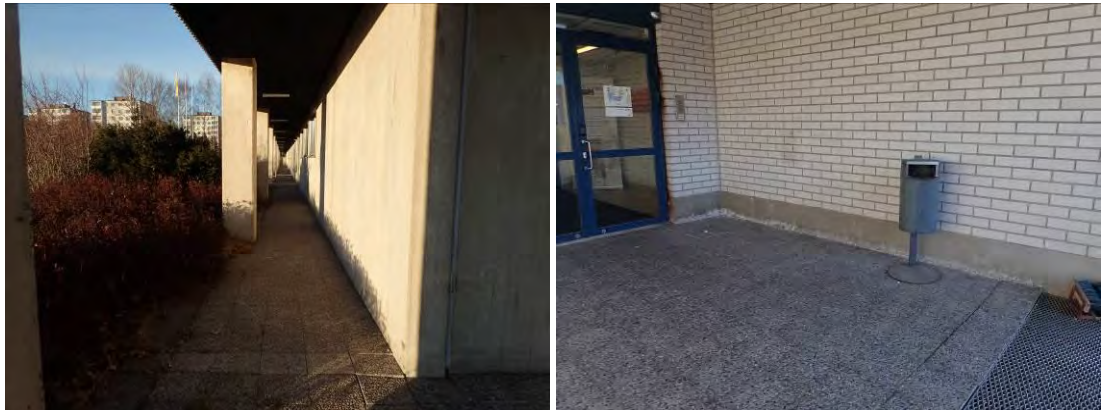
Vanhan puolen korkean osan kaakkoispäädyssä (kirjasto) on istutuksia seinän vierellä ja maanpinta ei selkeästi vietä pois päin rakennuksesta. Lounaissivulla sokkelin vierusta on katoksen alla (ylemmät kerrokset sijaitsevat pohjakerrosta ulompana). Lounaissivun sokkelissa ja sivulla olevan sisäänkäyntisyvennyksen sokkelissa havaittiin kosteusjälkiä. Alapohjassa ei näillä kohdilla todettu viitteitä kosteudesta.

Kuvat 13 ja 14. Vanhan puolen lounaissivulla sokkelin vierusta on katettu. Sisäänkäynnin kohdalla sokkelin alareunassa on kosteusjälkiä.

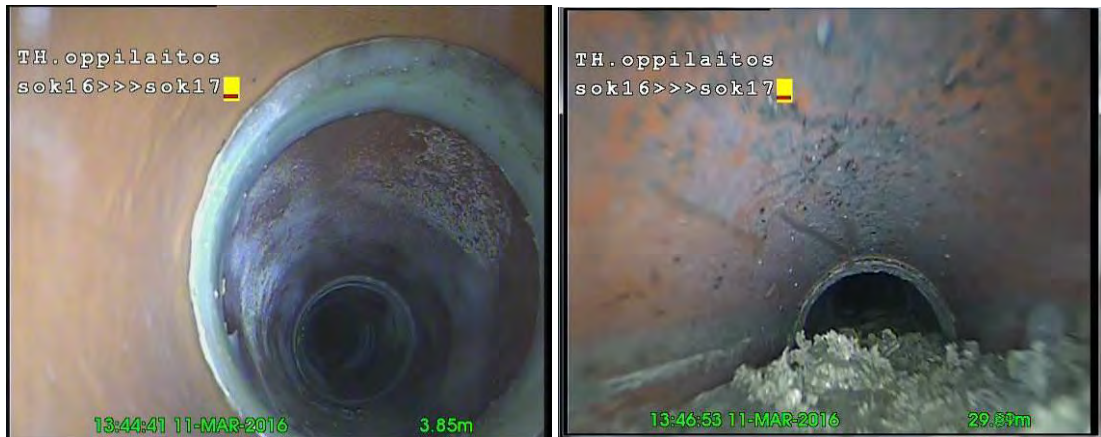
Kuvat 20 ja 21. Vanhan osan lounaissivulla salaojaputki vaihtuu muoviksi kaivon 16 läheisyydessä. Kaivojen 16 ja 17 välissä vanha savitiiliputki on tukossa.

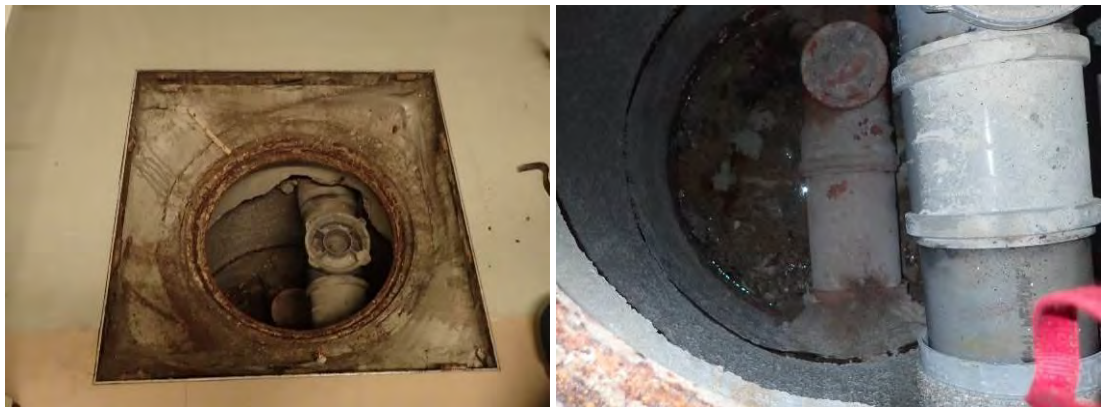
Kuvat 22 ja 23. Uuden puolen korkean osan kellarissa todettiin vettä viemärin tarkastuskaivon pohjalla.

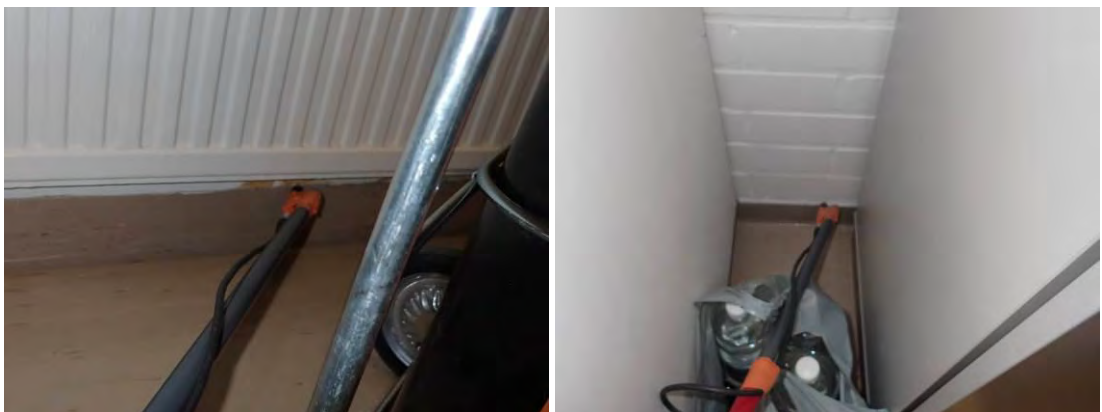
Alapohjan ilmavuotoja huonetiloihin tarkasteltiin tilaajan kanssa sovitusti yhden huonetilan kohdalta. Tilaksi valittiin kellarikerroksen luokkatila 020, jossa on maanvarainen alapuolelta eristetty betonilaatta. Merkkiainekoetta (liite 1: MA3) varten tila alipaineistettiin tilan omalla ilmanvaihdolla teippaamalla tuloilmapäätelaitteet kiinni, jolloin tila oli 2 Pa alipaineinen käytävtilojen suhteen. Ennen tätä tila oli lievästi yli-paineinen. Merkkiainetta syötettiin ulkoseinän vierustalla alapohjan eristeen alle. Merkkiainetta havaittiin kulkeutuvan välittömästi ja runsaasti huonetilaan ulkoseinien ja alapohjan liittymästä. Koetta ei uusittu voimakkaammassa alipaineessa (-10 Pa), sillä tulokset olivat jo selviä ja lisäalipaineistus aiheutti tilaan voimakasta viemärinhajua.

Kuvat 28 ja 29. Alapohjan alta maaperästä todettiin virtaavan ilmaa ulkoseinien liittymistä.

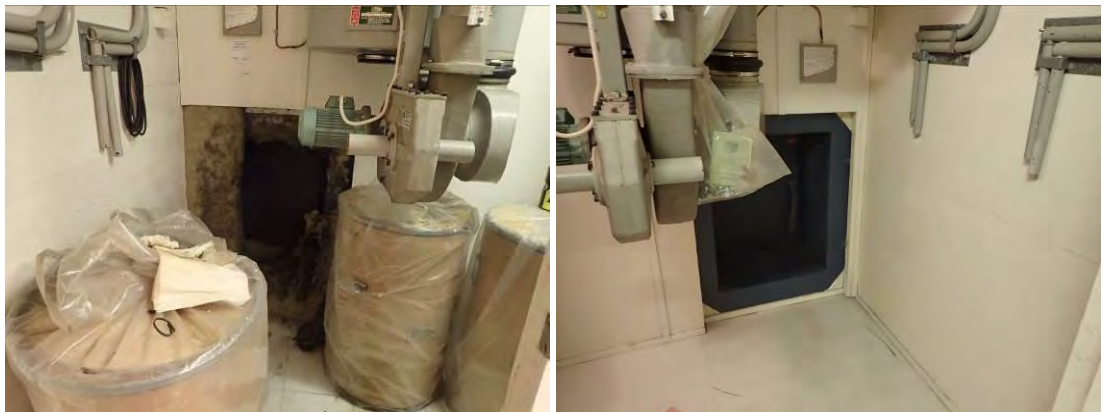
Saadun tiedon mukaan vanhan puolen väestönsuojien maanvastaisten seinien levyverhoukset (kuitusementtilevy) sisältävät asbestia ja tilaajan kanssa sovittiin, ettei niitä sen vuoksi tässä yhteydessä avata. Näiden maanvastaisten seinien kosteuksia ei kartoitettu tämän vuoksi. Alapohjassa todettiin kosteutta seinän vierustalla, ks. kohta "5 Alapohja". Väestönsuojan 008 laitehuoneen hätäpoistumisaukon ympärillä oli näkyvillä pienellä alueella paljasta mineraalivillaa, jonka todettiin tummuneen.

Kuva 32 ja 33. Vanhan puolen väestönsuojan 008 laitehuoneen maanvastaisen seinän eriste on hätäpoistumisaukon kohdalta mustunut (kuva 32). Muissa laitehuoneissa hätäpoistumisaukon ympäristössä ei havaittu paljasta mineraalivillaa, vaan eristys oli levytyksen takana.

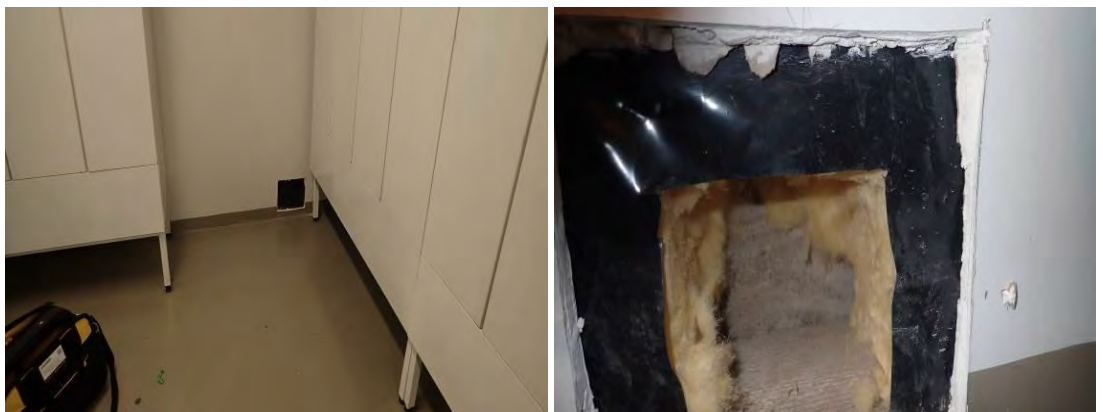
Uuden puolen sisäpuolelta eristetyin maanvastaisen seinän rakenne tarkastettiin toisen kerroksen pukuhuonetiloina toimivasta väestönsuojasta 2111 (liite 1: avaus R8). Pinnan kipsilevyn taustassa tai eristeessä ei havaittu aistinvaraisella tarkastelulla merkkejä vaurioista. Mineraalivillan takana olevan betoniseinän pinnassa todettiin kohonneita lukemia pintakosteusilmmaisimella. Seinän vierellä alapohjassa todettiin myös viitteitä kosteudesta, ks. kohta "5 Alapohja".

Kuva 34 ja 35. Uuden puolen väestönsuojien maanvastaisten seinien sisäpinnassa on lämmöneriste ja levyverhous (R8). Takana olevan betonin pinnassa havaittiin kohonneita lukemia pintakosteusilmmaisimella.

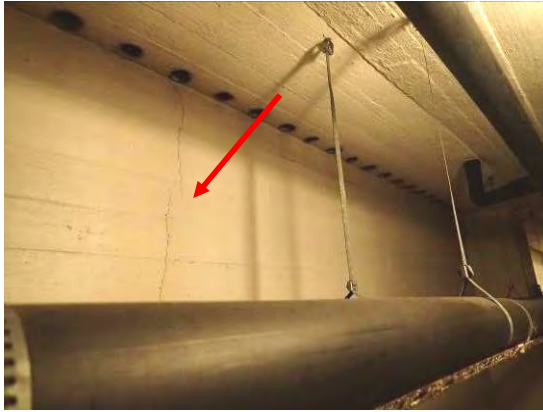
Vanhalla puolella maanvastaisissa paikalla valetuissa betoniseinissä havaittiin pystyhalkeilua uima-altaan alustilan käytävän 178 kohdalla sekä teknisen tilan 137 (ilmanvaihdon raitisilmakammion) kohdalla.

Kuva 36. Maanvastaisten teräsbetoniseiniä halkeilua todettiin mm. uima-altaan takaisen käytävän 178 seinässä.

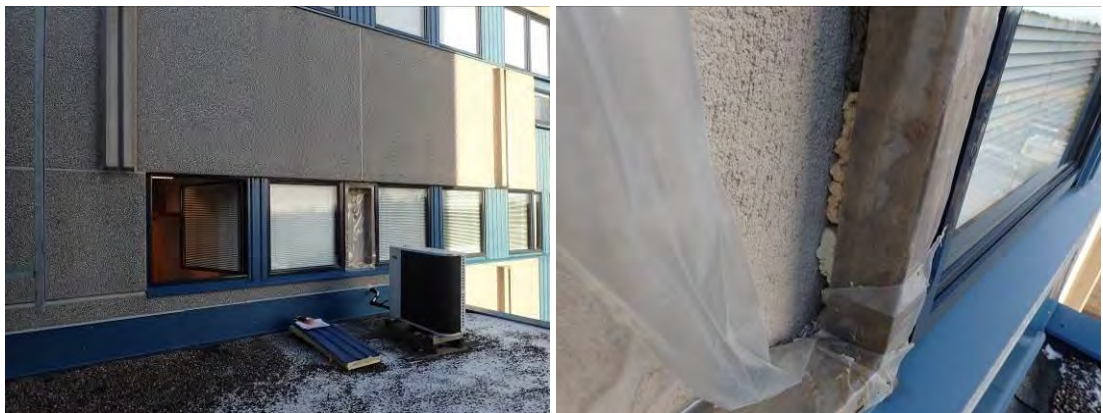
Ulkoseinärakenteiden tarkastuksissa uuden puolen ikkunoiden välisiä pellityksiä avattiin ulkokautta maantasolta (liite 1: R1) ja kolmannen kerroksen kattotasanteelta (R2). Profiilipellin takana on puurunko ja eristeenä polyuretaanilevy. Puurungon ja sisäpuolen betoniseinän välissä on tilkkeenä mineraalivillaa ja osin uretaanivaahtoa. Tilkkeenä käytetty mineraalivilla oli mustunut ilmavuodoista.

Kuva 37 ja 38. Ikkunoiden välisten profiilipellitysten tausta on eristetty uretaanilevyllä. Puurungon liittymää betoniin on tilkitty mineraalivillalla ja uretaanivaahdolla. Rakenteeseen on jätetty höyrynsulkumuovi, joka taittuu puurungon ulkopintaan asti (avaus R2).

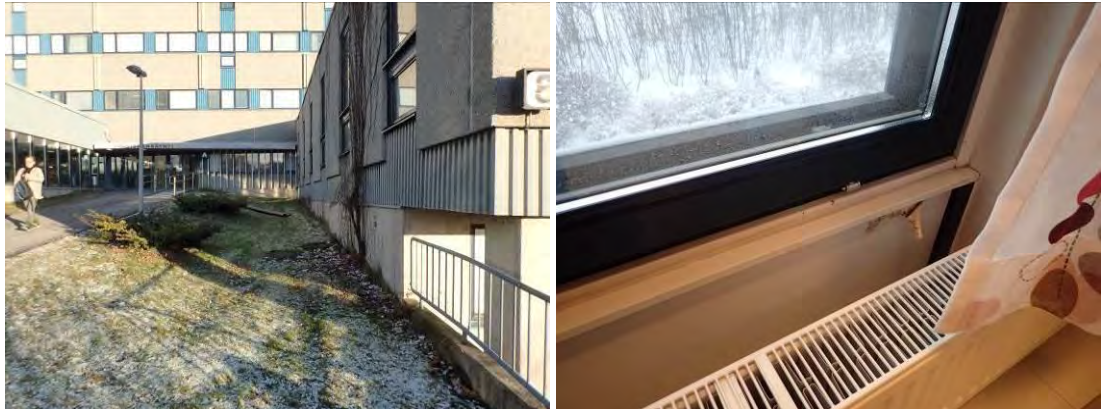
Vanhan puolen lounaissivun matalan osan ensimmäisen kerroksen ulkoseinissä on ikkunoiden alla profiilipeltiverhous. Sisäpuolella ikkunoiden alla on levyverhousta, jonka todettiin ainakin toimistohuoneen 163b kohdalla olevan kipsilevyä. Rakennetta avattiin toimistohuoneen 163b ikkunan alapuolelta (liite 1: avaus R5). Tuuletusikkunaan liittyvän kipsilevyn reuna oli rikkoutunut, mineraalivilla oli tummunutta ja sisäverhouslevyn ja koolauspuiden kiinnitykseen käytetyt naulat olivat osittain ruostuneita. Eristeen takana olevassa Lujalevyssä ei havaittu kosteuden aiheuttamia jälkiä avauskohdassa.

Kuva 39 ja 40. Vanhan puolen lounaissivun matalan osan ensimmäisen kerroksen ulkoseinissä on ikkunoiden alla profiilipeltiverhous. Sisäpuolella ikkunoiden alla on levyverhousta, joka huoneessa 163b oli kipsilevyä. Levy oli rikkoutunut tuuletusikkunan alta (avauskohta R5).

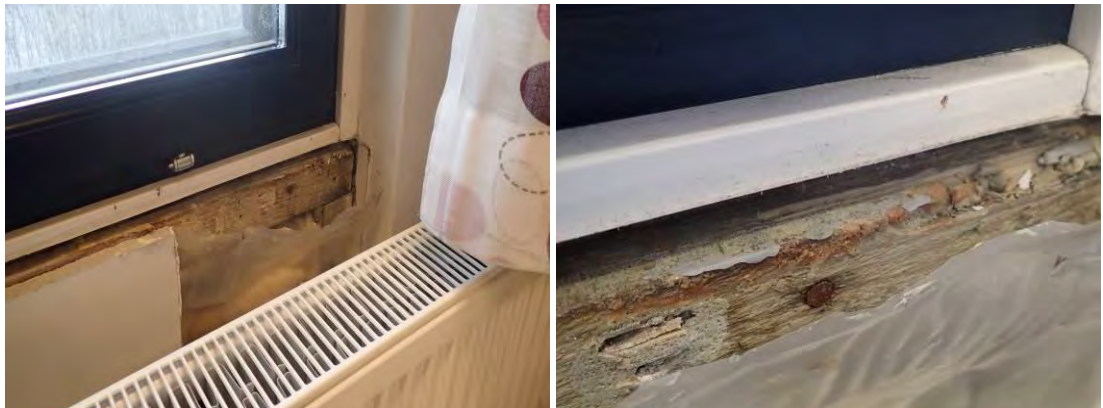
Kuva 41 ja 42. Toimistohuoneen 163b ulkoseinän sisäverhouslevyn alla oleva puukoolaus oli tummunutta, naulat ruostuneet ja mineraalivilla tummentunut (avaus R5).

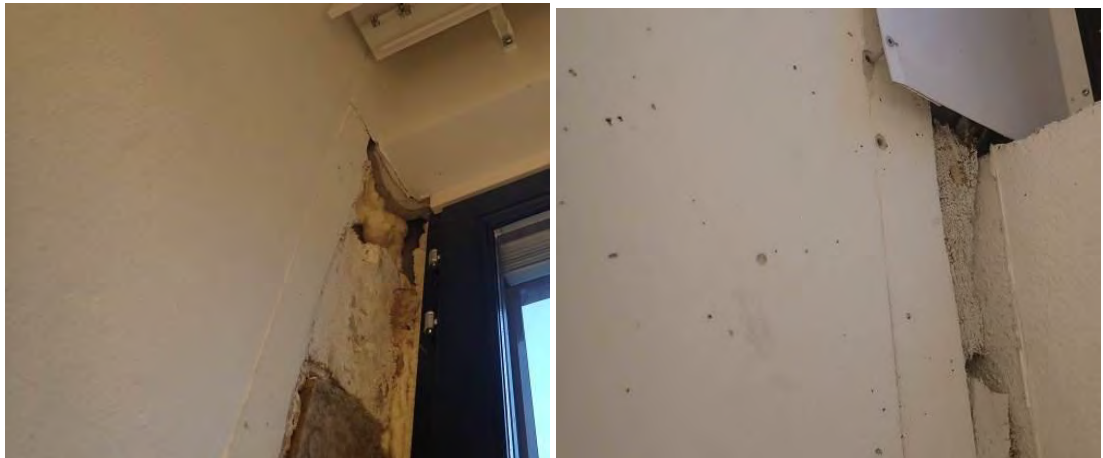
Ulkoseinien ja pilareiden sekä ulkoseinien ja ikkunoiden liittymissä on sisäpuolella pellitykset uuden puolen kummassakin osassa. Pellitetyjä liittymiä tarkastettiin huonetiloista 2115, 2120b ja 2136c (avaukset R7, R9 ja R11). Pellityksen takana todettiin olevan vaihtelevasti mineraalivillaeristettä, polyuretaania ja EPS-eristettä. Pellitysten todettiin olevan epätiivitä ja merkkinavulla suoritettussa tarkastelussa ikkuna- ja pilari-liittymistä todettiin voimakasta huonetiloihin suuntautuvaa ilmavirtaa.

Kuva 43 ja 44. Ulkoseinien ja pilarien liittymiä on eristetty ja tiivistetty vaihtelevasti. Liittymistä havaittiin sisätiloihin suuntautuvaa ilmavirtaa. Avaukset R7 ja R9.

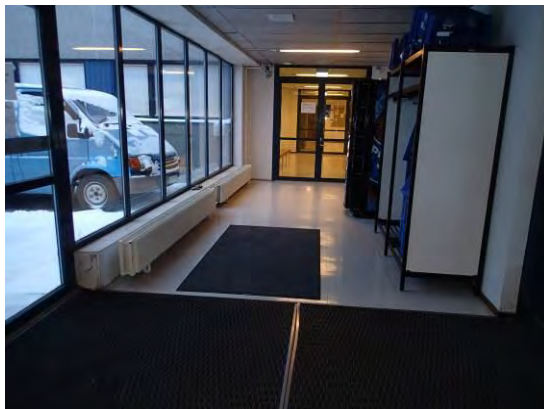
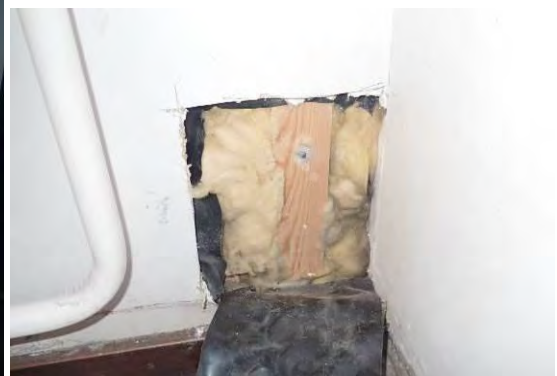
Yhdyskäytävän valesokkelin sisäverhouskipsilevyssä havaittiin kosteusjälkiä ja värimuutoksia huonetilan puolella. Valesokkeliin tehtiin rakenneavaukset keskikohtaan ja opetustiloja sisältävän päädyn kulmaukseen (liite 1: avaukset R6). Valesokkelin lämmöneristeen ulkopinnassa havaittiin ilmavuotoihin viittaavaa tummentumaa ja rakenteessa havaittiin voimakasta, sisätiloihin suuntautuvaa ilmavirtaa. Rakenteessa ei ollut tuulensuojalevytystä. Ulkokuoren betonipinnassa todettiin kohonneita lukemia pintakosteudenilmaisimella.

Kuva 45 ja 46. Uuden osan opetus- ja liikuntatilojen yhdyskäytävällä on valesokkelirakennetta. Seinän eristeen todettiin tummuneen ilmavuodoista (avaus R6).

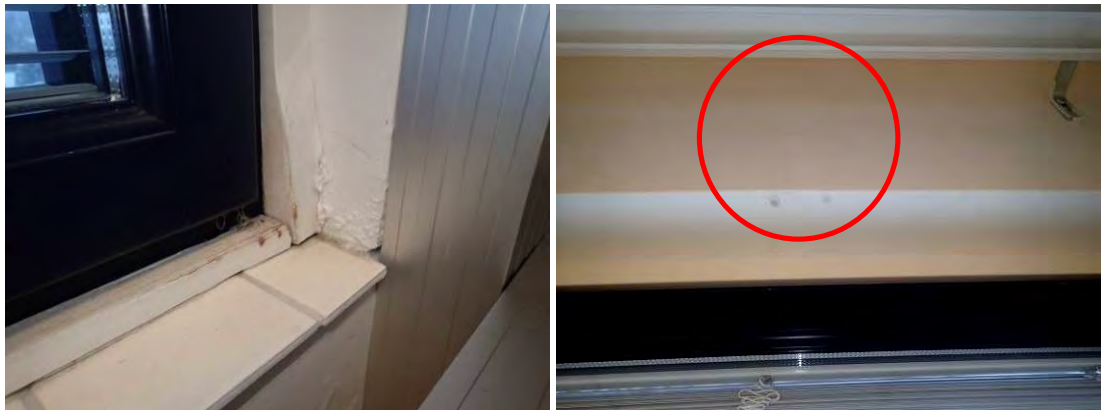
Ulkoseinissä havaittiin veden valumajälkiä tai kosteuden viittaavaa tasoitteen kuprumista paikoitellen. Vanhalla puolella kosteusjälkiä havaittiin muutaman huoneen kohdalla kahdessa ylimmässä kerroksessa joko seinän yläosassa tai ikkunan alapuolella. Paikoitellen näillä kohdilla havaittiin kosteusjälkiä myös huoneen kattopinnassa. Uudella puolella kosteusjälkiä havaittiin ainoastaan korkeammassa osassa, jossa jälkiä havaittiin seinien yläosissa ensimmäisestä kerroksesta ylimpään kerrokseen. Muutaman huoneen kohdalla jälkiä havaittiin myös huoneen kattopinnoissa ja ikkunoiden alla. Tilat, joissa kosteusjälkiä havaittiin, on esitetty liitteen 1 pohjapiirroksessa seinien projektioina.

Kuvat 47 ja 48. Ulkoseinien sisäpinnoissa havaittiin paikoitellen kosteusjälkiä. Kuvassa 47 ikkunapieli ja listoitukset ovat kastuneet vanhalla puolella ja kuvassa 48 näkyy uudella puolella valumajälkiä ulkoseinän ja katon rajassa.

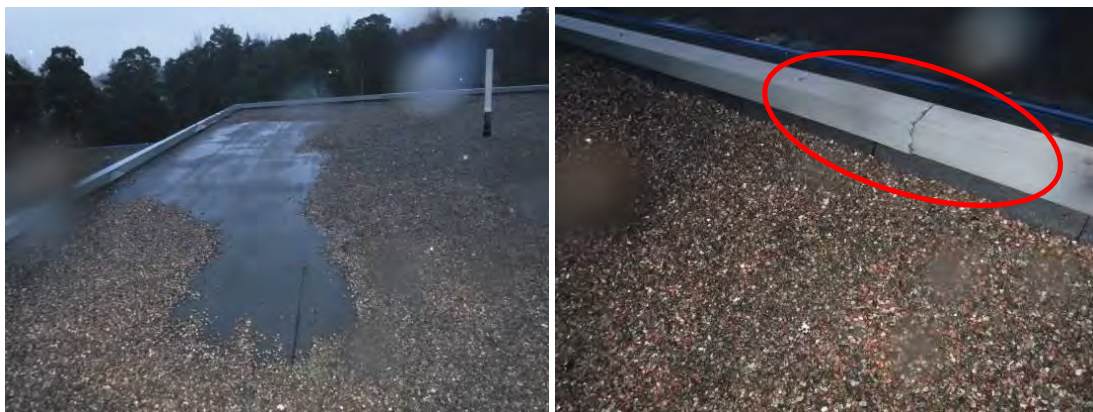
Kuvat 49 ja 50. Singeli puuttuu paikoitellen ja räystäspellityksen kiinnitys on huono.

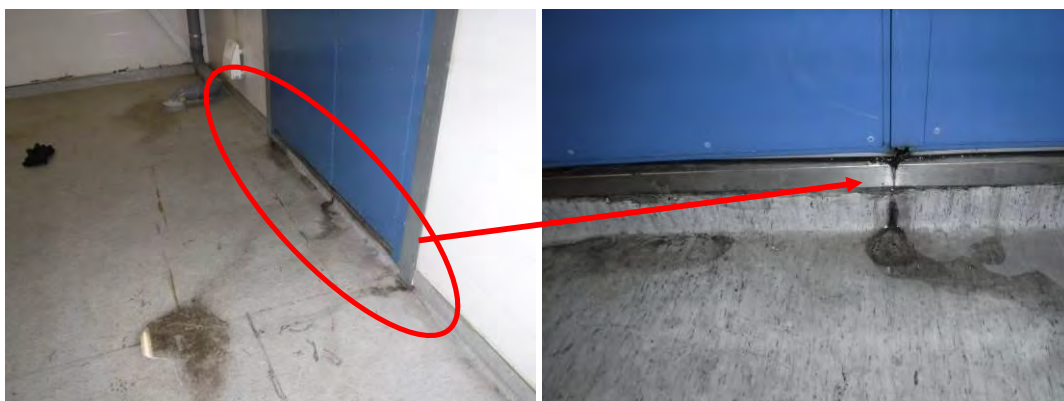
Kuvat 52 ja 53. Oven pellityksessä havaittiin kolme eri vuotokohtaa. Yksi oven keskellä ja yksi molemmissa reunoissa.

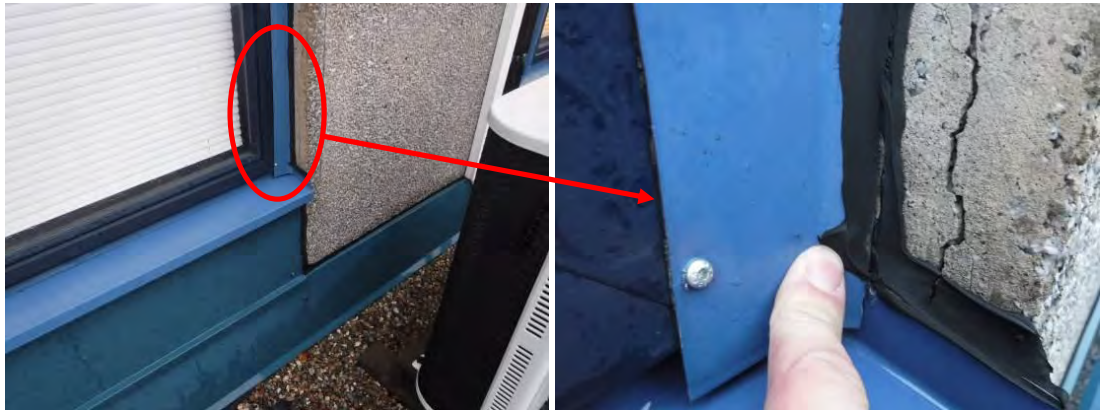
Kuvat 58 ja 59. Ikkunan ja ulkoseinän liittymän tiivistysmassat ovat paikoitellen halkeilleet. Betonipielessä todettiin myös halkeama.

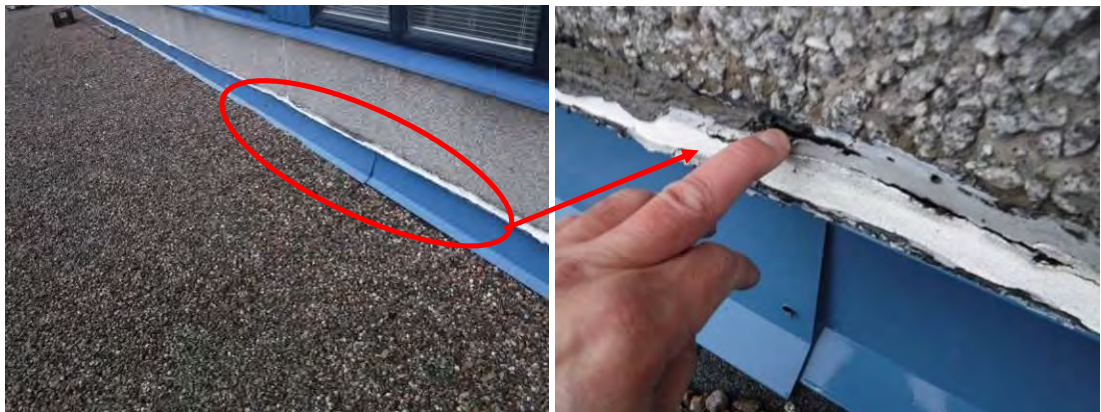
Kuvat 60 ja 61. Ulkoseinän ja vesikaton liittymän tiivistysmassat ovat paikoitellen halkeilleet ja irronneet reunoiltaan.

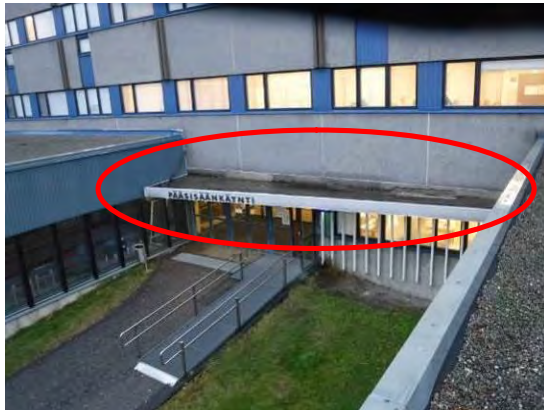
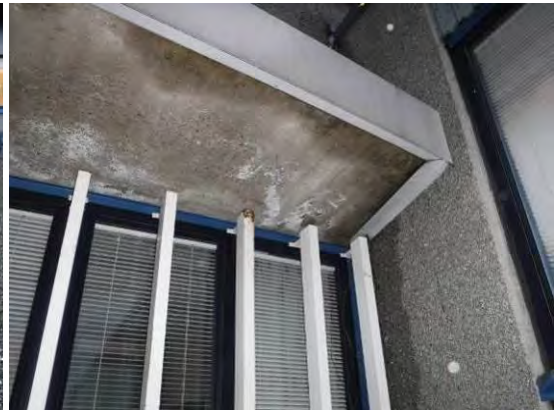
Pääsisäänkäynnin katos on betonirakenteinen ja päällystetty bitumihuovalla. Sade- ja sulamisvesiä ei ole ohjattu pois vesikatolta. Katoksen päällä makaa vesi ja katoksen alapinnassa näkyy runsaasti kosteusjälkiä. Ulkoseinärappaus on paikoitellen rapautunut seinän ja vesikaton liitoskohdasta.

Kuvat 62 ja 63. Kuva pääsisäänkäynnin kohdalta. Katoksen alapinnassa on runsaasti kosteusjälkiä.

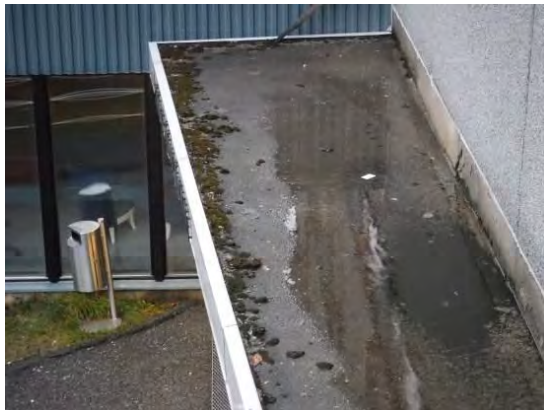
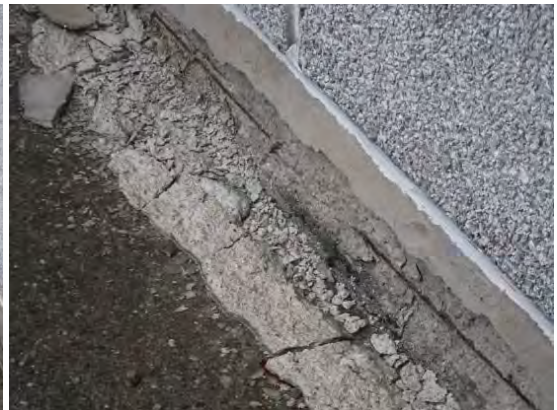
Kuvat 64 ja 65. Katoksella makaa vesi, ja ulkoseinän betoni on rapautunut katoksen ja seinän liitoskohdasta.

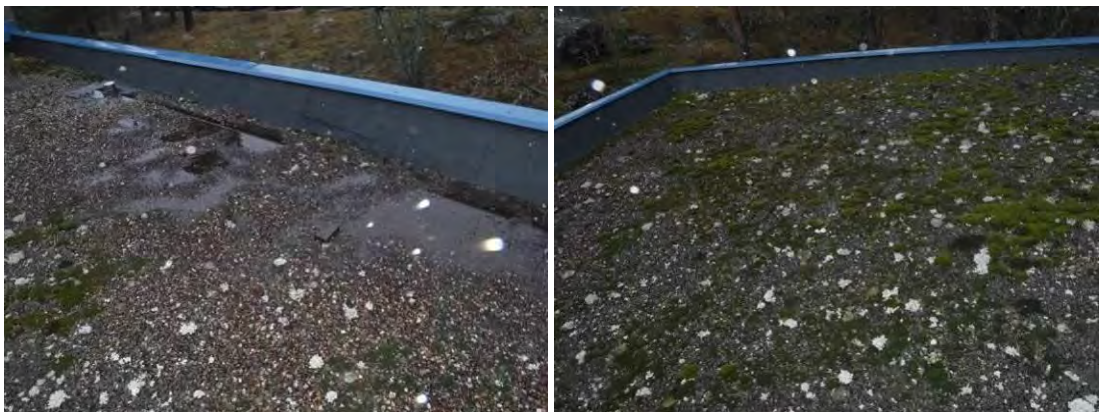
Sadevesi lammikoituu paikoitellen uimahallin ja voimistelusalin vesikatolle. Lammikoitumista tapahtuu ainoastaan ulkoseinien vierustoille kattokaivojen vierustoille.

Kuvat 67 ja 68. Vesi lammikoituu paikoitellen uimahallin vesikatolla.

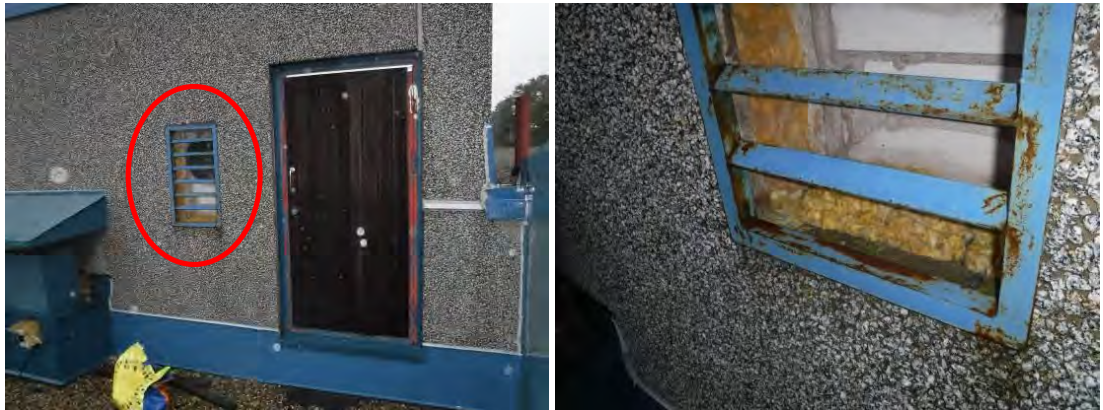
Kuvat 72 ja 73. Harva ilmanvaihtoritiä.

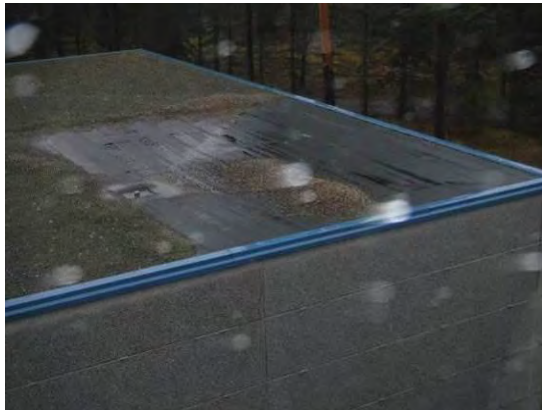
Uuden osan matalamman puolen katon nurkasta puuttuu singeliä. Singeliä on suurissa kasoissa tyhjän alueen ympärillä.

Kuva 74. Uudemman osan matalamman puolen katon nurkasta puuttuu singeliä.

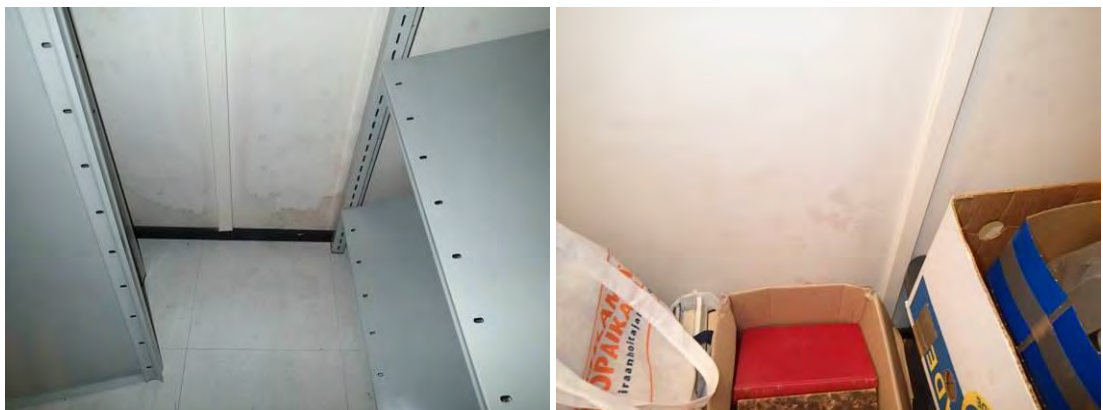
Tutkimusta tehtäessä muutamassa tilassa havaittiin **poikkeavaa hajua**. Vanhalla puolella aistittiin mikrobiperäistä hajua väestönsuojan suojahuoneessa 011. Tilassa havaittiin näkyvää mikrobikasvua maanvastaisen ulkoseinän levyverhouksessa, viereisessä betonipilarissa, betonipintaisessa katossa sekä kevytrakenteisessa levyväliseinässä. Mikrobiperäistä hajua havaittiin myös vanhan puolen odotustilassa 019. Tilassa ei havaittu näkyvää syytä havaitulle hajulle, mutta myöhemmin tehdyssä merkkiaineko-keessa (MA3) todettiin viereisessä huoneessa ilmavuotoa alapohjan alta maaperästä sisäilmaan. Poikkeavaa hajua aistittiin myös uuden puolen toisen kerroksen luokkahuoneessa 2115. Tilassa todettiin ilmavuotoa ulkoseinän eristetilasta.

Kuvat 75 ja 76. Vanhan puolen väestönsuojan suojahuoneessa 011 havaittiin näkyvää mikrobikasvua sisäpinnoissa.

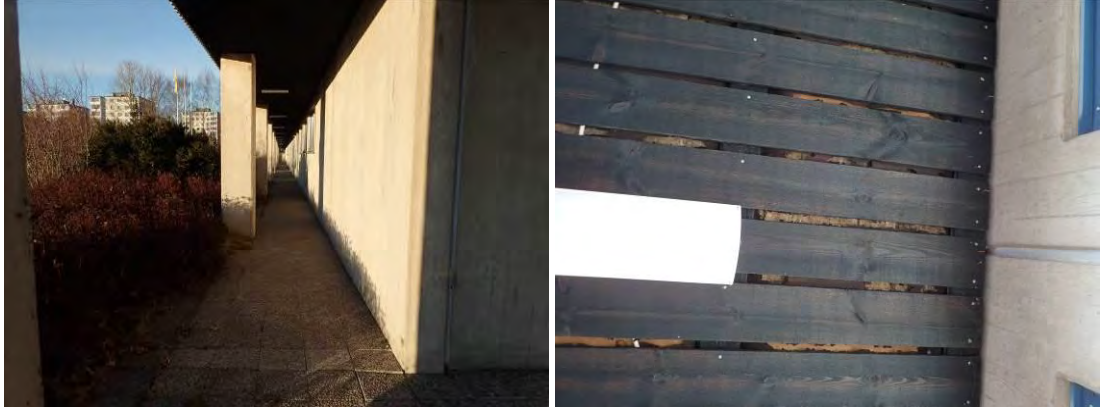
Lähtötietojen mukaan vanhan puolen tiloissa, joiden välipohja (lattia) rajautuu osin ulkoilmaan (lounaissivun matalan osan levennys), on koettu kylmyyttä. Ulkopuolelta tehtyjen havaintojen perusteella välipohjan alapinnan tuulensuojapaperi ja eristeiden pinnat ovat rikkoutuneet.

Kuvat 77 ja 78. Ulkoilmaan rajautuvan välipohjan tuulensuojapaperi ja eristeiden alapinta ovat rikkoutuneet.
