**TOIMENPIDEPYYNTÖ**Dnro.  
**TURKU ÅBO**  
Saap.  
Anl. **02-10-2019**  
Dno  
Kl. **2019-156**

## Toimenpidepyynnön sisältö

Arvio rakennuksen halkeamista

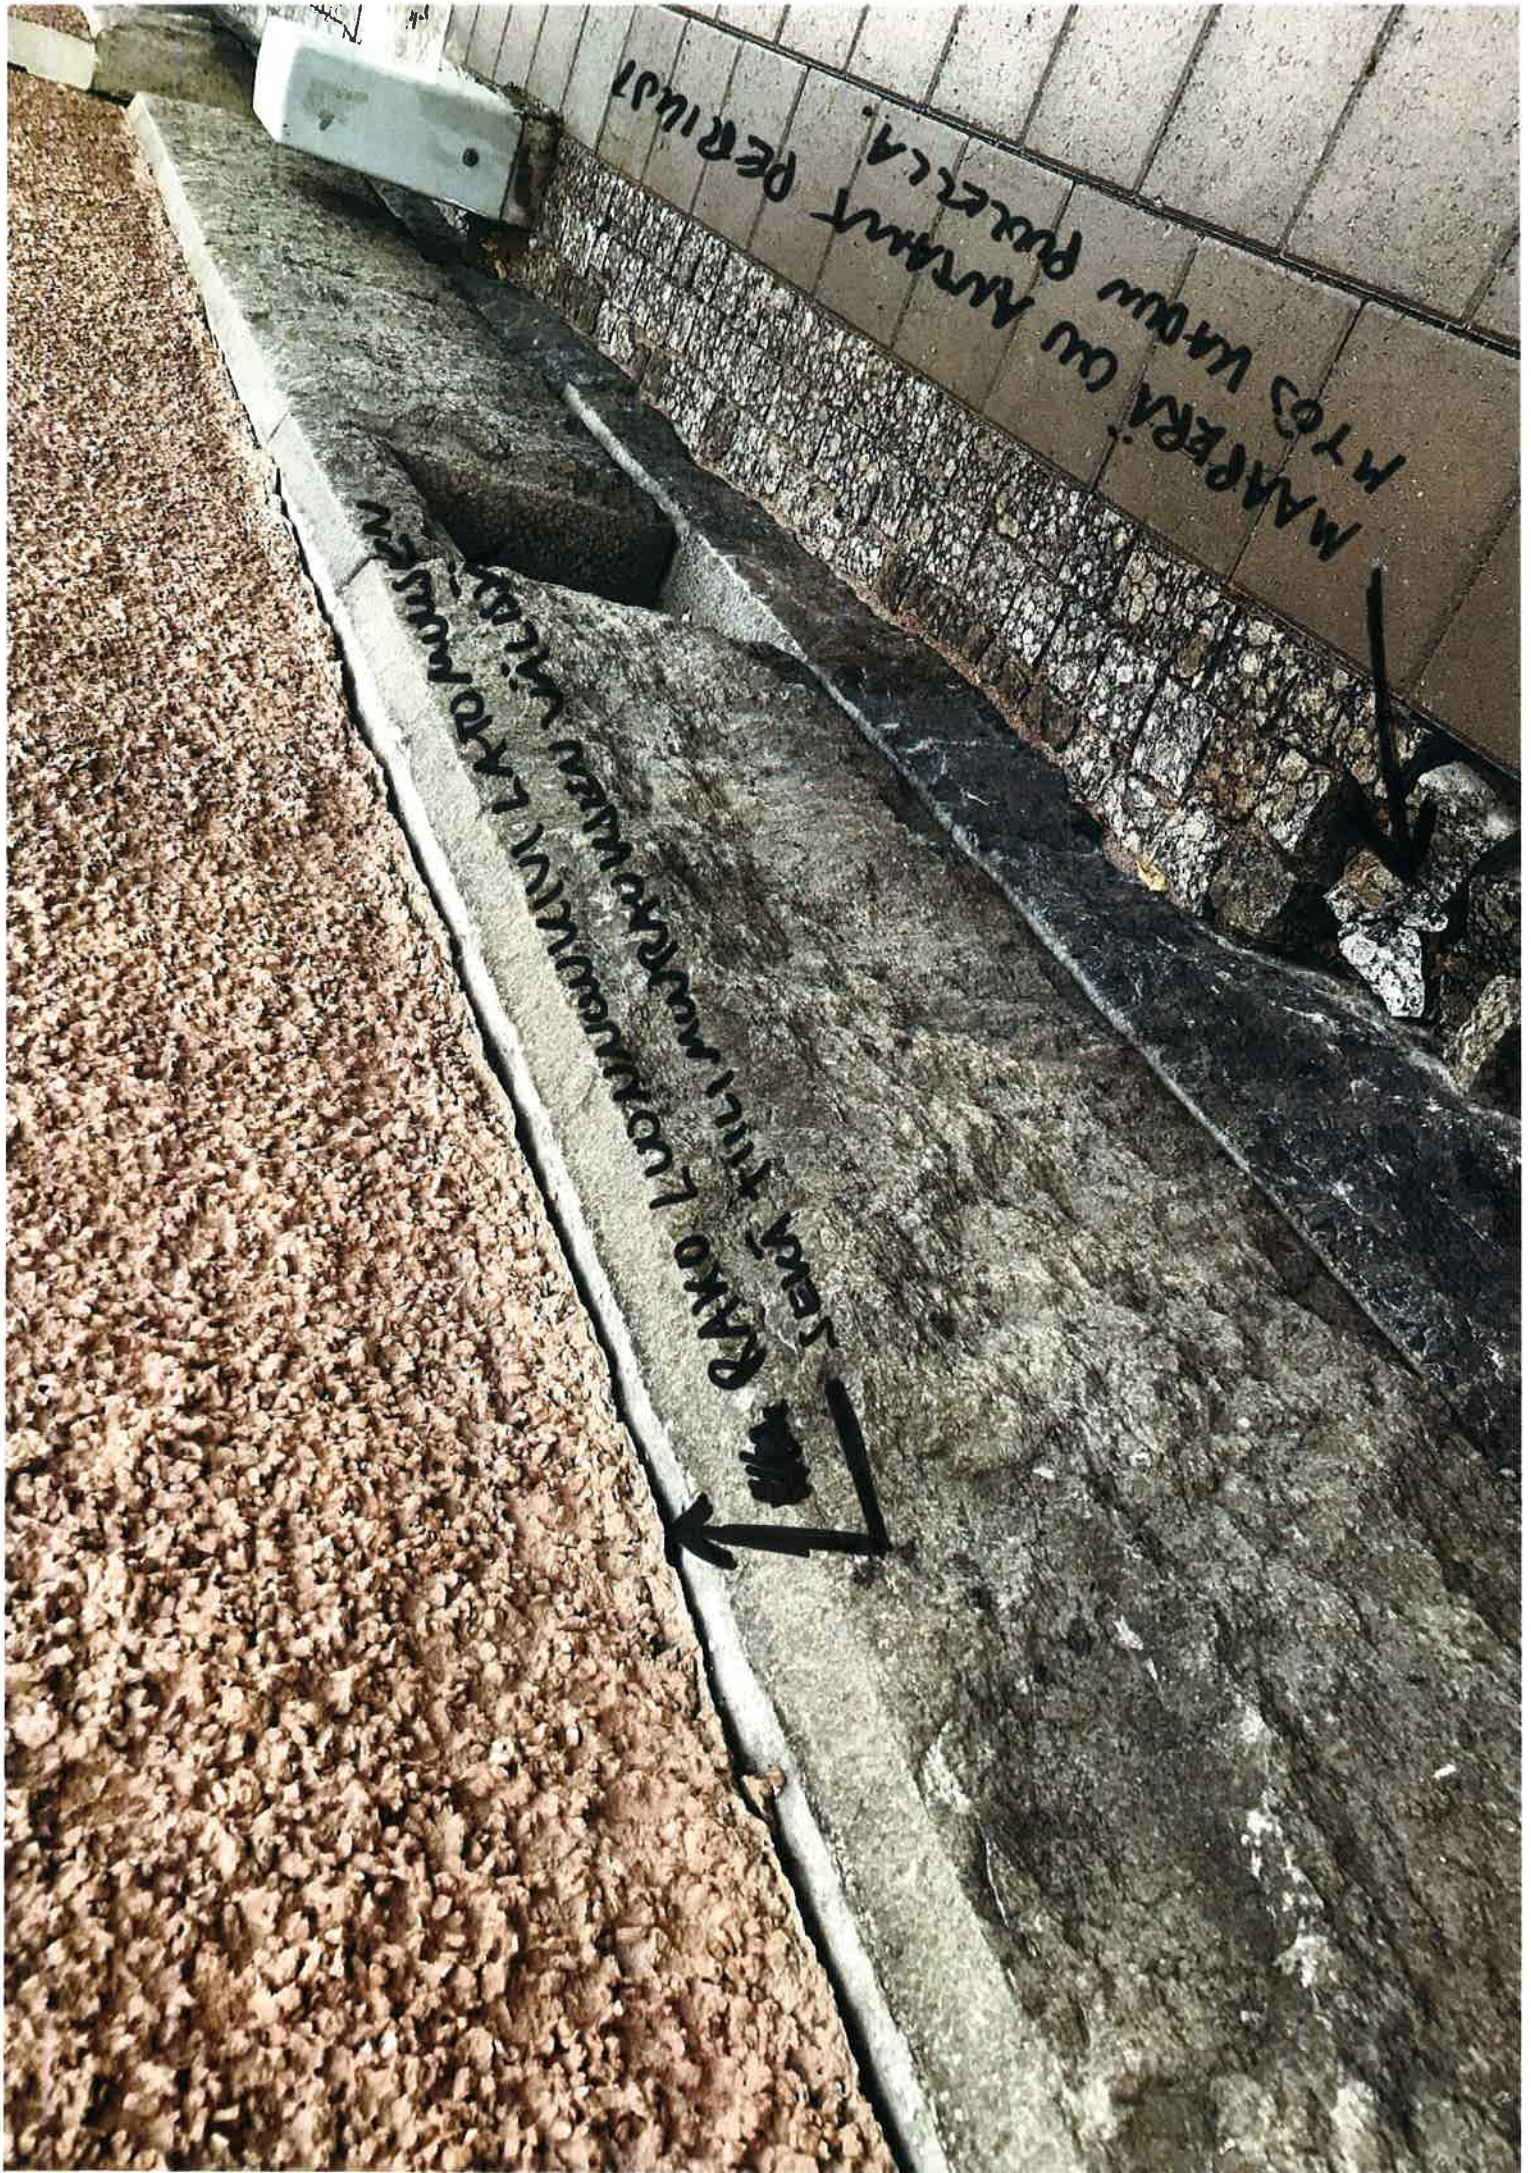
HALKIEÄMÄ PORRASLUOMESSA

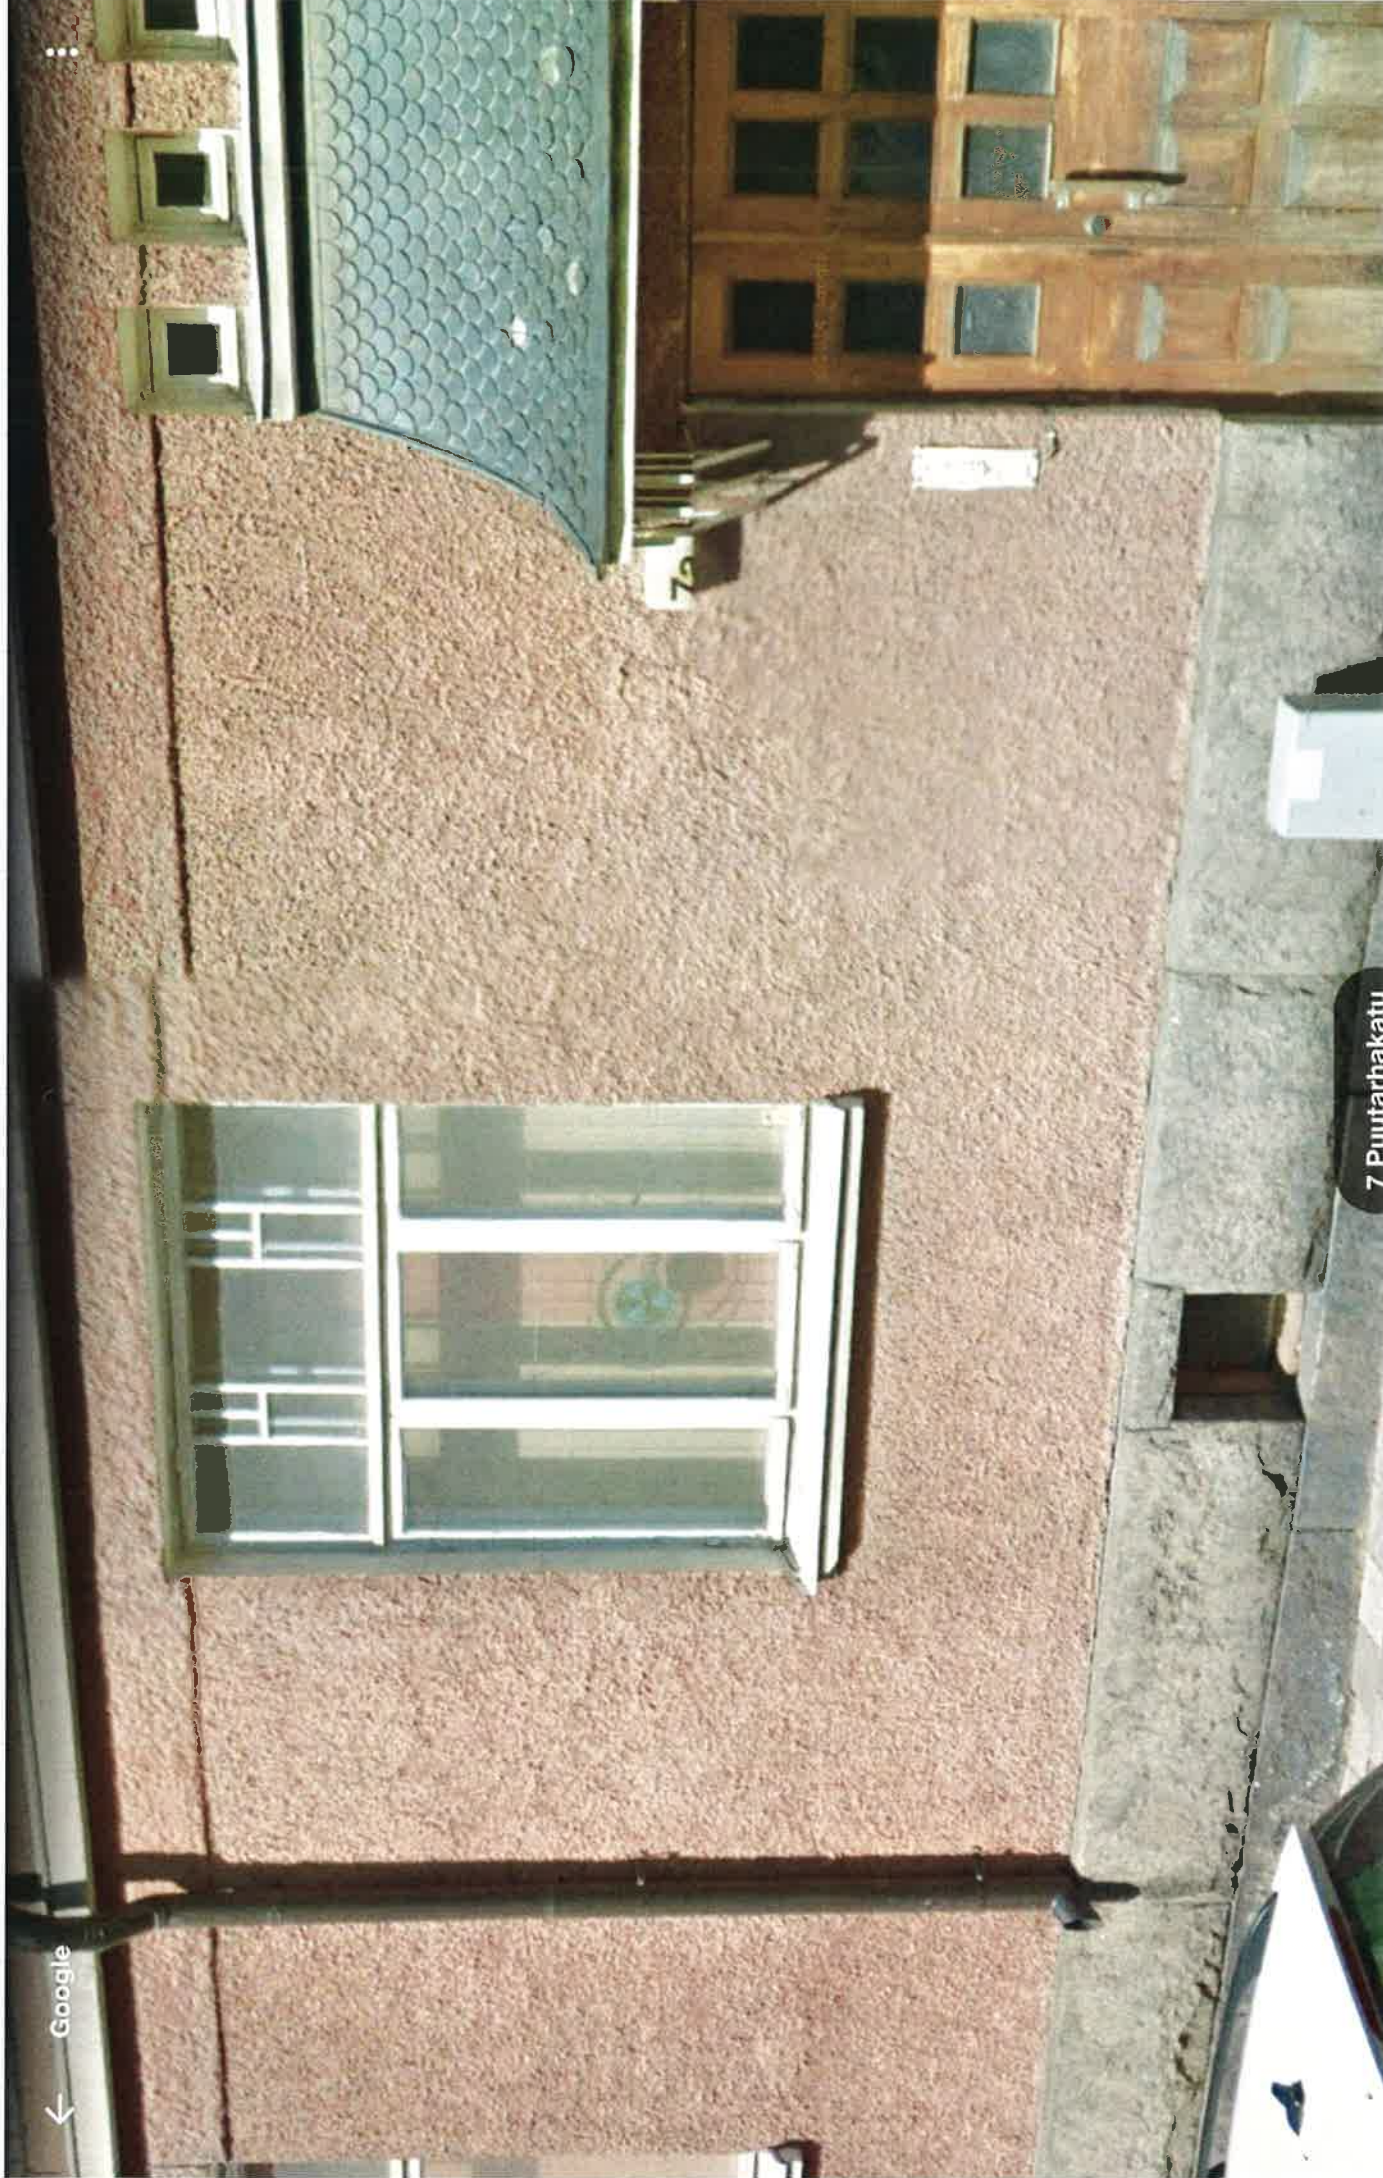
7 Puutarhakatu

HALKKEAMA SEINÄSSÄ
