# Raunistulan koulutalon hankeselvitys

7.5.2021

# Tutkimusraportti

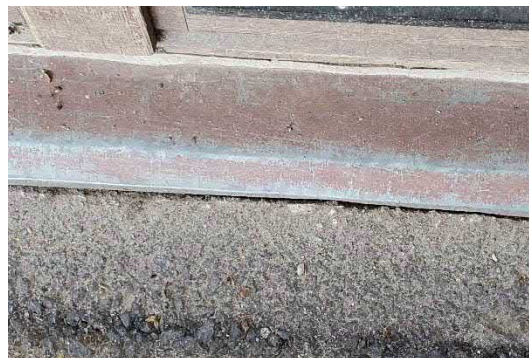
**Kuva 4.1.8.** Veden kulkeutuminen seinärakenteeseen on mahdollista pellityksen alta.

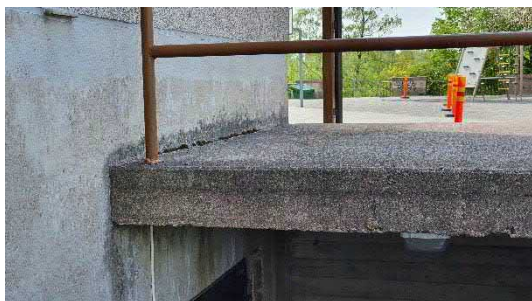
Kosteusrasituksen jälkiä rakennuksen ulkoseinissä havaittiin liikuntasaliin johtavan ulkoportaikon kohdalla, jossa oven päällä oleva katos johtaa vettä rakennuksen seinälle (kuvat 4.1.9 ja 4.1.10). Sisäpihan puolella sadekatoksen pään kohdalla havaittiin sokkelielementissä kosteusrasituksesta aiheutuneita jälkiä (kuva 4.1.11). Kuntokartoituksen jälkeen VSS-tiloihin vievät portaat oli kunnostettu (kuva 4.1.12).

**Kuva 4.1.9.** Liikuntasaliin vievän portaikon katos johtaa sadevesiä kohti rakennusta.

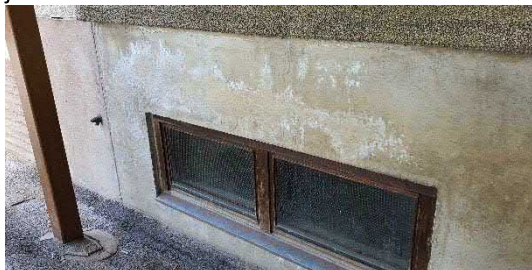
**Kuva 4.1.11.** Kosteusrasitusjälkiä ulkoseinän alaosassa sisäpihan puolella.

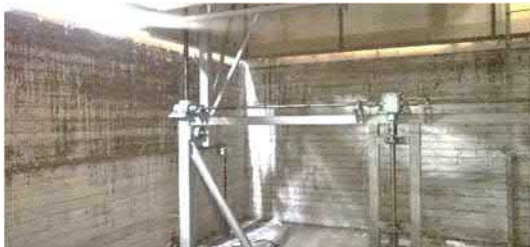
**Kuva 4.2.1.** Näyttämön koneistosyvennyksen maanvastaisissa betoniseinissä havaittiin pintakartoituksissa poikkeavia kosteusalueita.

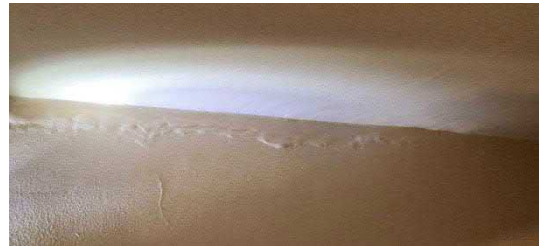
**Kuva 4.2.2.** WC-tiloissa P06 ja P07 havaittiin mv. seinissä kosteuseroja ja katon rajassa myös maalipinnan kupruilua.

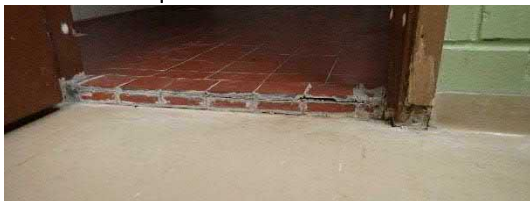
**Kuva 4.2.3.** Pukuhuoneissa havaittiin kohonneita kosteuksia erityisesti suihkutilojen edustalla, jossa havaittiin myös kosteusjälkiä.

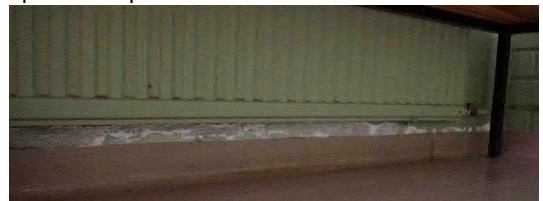
**Kuva 4.2.4.** Kosteusrasituksen aiheuttamia jälkiä pukuhuoneen P11 maanvastaisessa seinässä, jossa havaittiin myös kosteuseroja.

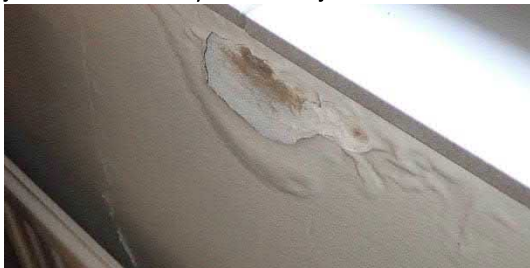
**Kuva 4.2.5.** Kosteusrasitusjälkiä ruokasalin ulkoseinässä ikkunan alla.

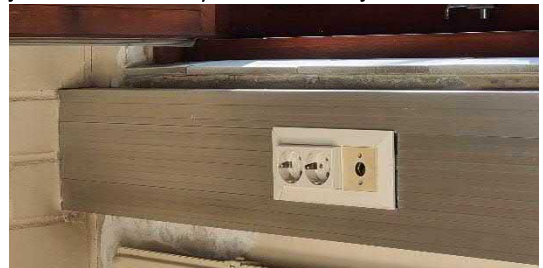
**Kuva 4.2.6.** Ikkunoiden alla havaittiin yleisesti kosteuden aiheuttamia jälkiä, joita oli myös osin hiottu pois.

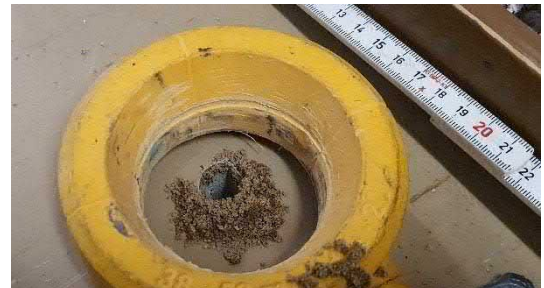
**Kuva 4.3.5** Käytävän P09 alla alapohjan täyttönä oli kosteaa hiekkaa.

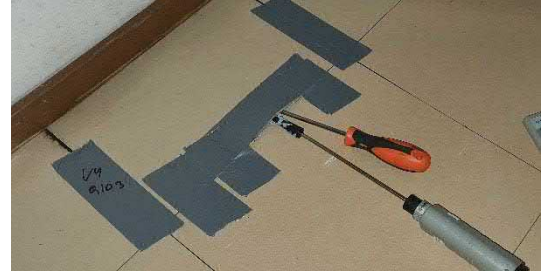
**Kuva 4.3.7** Asennettaessa mittapäätä liimatilaan viiltomittauksessa **V4** havaittiin liimatilasta voimakasta vaurioon viittaavaa hajua ja vinyylilaattojen olevan huonosti kiinni alustassaan.

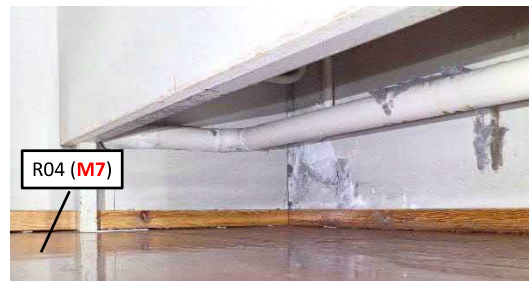
**Kuva 4.3.10** Liikuntasalin alapohjan lämmöneristeistä otetuissa 4 näytteestä poikkeavaa mikrobistoa esiintyi ainoastaan seinän kosteusvauriojälkien vierestä otetussa näytteessä **M7**.

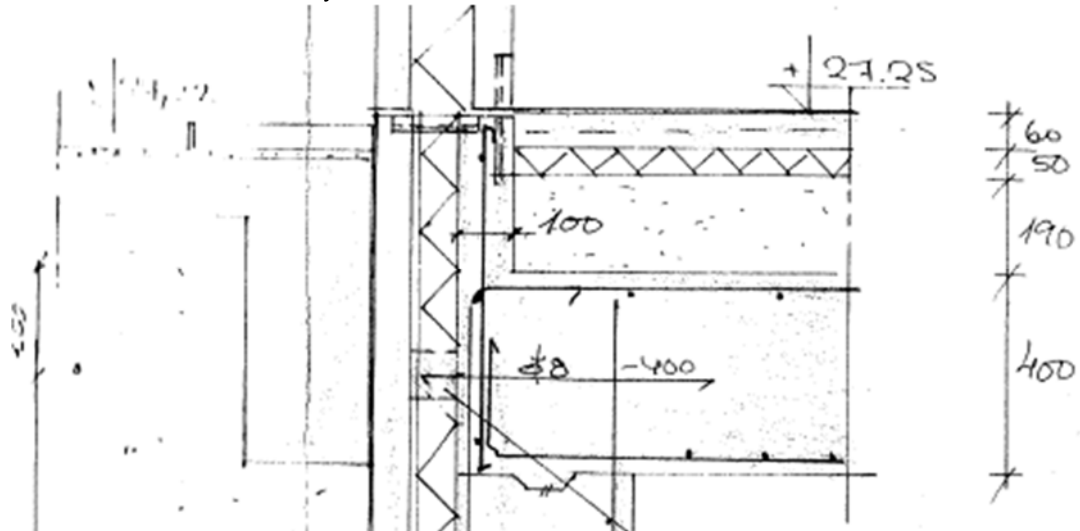
Kuva 4.3.13. Leikkauskuvan b-b perusteella maanpinnan ala- ja yläpuolisten seinien eristetilat ovat suorassa ilmayhteydessä toisiinsa.

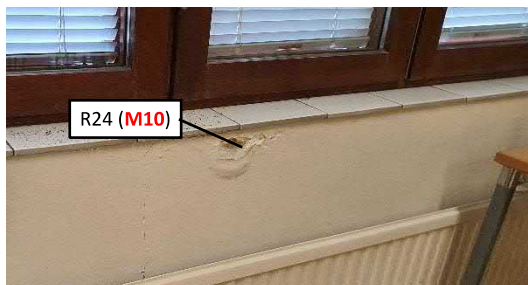
Näyte **M10** otettiin ruokasalista ikkunarakenteiden kautta tapahtuneen kosteusvaurion kohdalta (kuva 4.3.27). Avauksen kohdalla rakenteessa oli muurahaispesä. Näytteet **M12**, **M13** ja **M14** otettiin liikuntasalin seinien alaosaan ja näyte **M31** IP-kerhohuoneesta 109. Tulosten perusteella ulkoseinäelementeissä esiintyy paikallisia, pienialaisia kosteus- ja mikrobivaurioita. Pistokoemaisesti tiloista P02 (avaukset R21 ja R24), P03 (R27 ja R28) ja 107 tehdyissä merkkiainetutkimuksissa havaittiin ulkoseinien eristetiloista systemaattisia ilmavuotoja erityisesti huonokuntoisten ikkunoiden liittymien kautta sekä pilarien takaa elementtisaumojen kohdilta (kuva 4.3.28).

**Kuva 4.3.27.** Ruokasalissa ikkunan alla olevan kosteusvauriojäljen kohdalla seinän lämmöneristeet ovat mikrobivaurioituneet (näyte **M10**) ja eristetilassa havaittiin muurahaispesä.

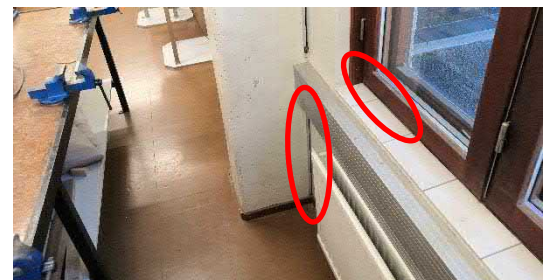
**Kuva 4.3.28.** Ulkoseinien eristetiloista havaittiin systemaattisia merkittäviä ilmavuotoja (punainen) pilarien takana olevista elementtisaumoista sekä ikkunaliittymistä.

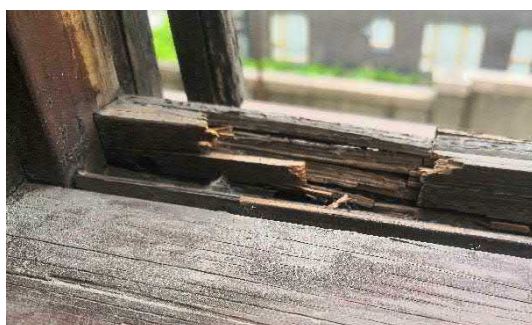
Puusiin ikkunakarmeihin tehtyjen avausten kautta todettiin, että karmiväleissä ei ole käytetty mineraalivillatilkkeitä vaan välejä on täytetty uretaanilla. Ikkunoiden puuosat ovat yleisesti huonokuntoisia ja paikoin lahoja (esim. kuva 4.3.29). Karmien pinnoilla on myös runsaasti vesivuotojälkiä, jotka eivät näytteen **M33** perusteella ole kuitenkaan välttämättä johtaneet puun mikrobivaurioitumiseen. Sen sijaan varaston 108 kastuneessa apukarmissa esiintyi aktiivista mikrobikasvua (näyte **M36**, kuva 4.3.30).

**Kuva 4.3.29.** Ikkunoiden puuosat ovat yleisesti huonokuntoisia ja paikoin lahoja.

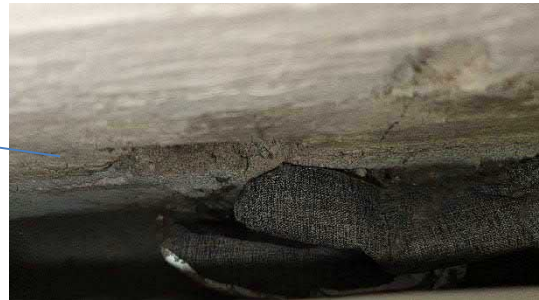
**Kuva 4.3.43.** Porrastasanteen alta todettiin merkittävä ilmapuoto patterin takana olevasta reiästä.

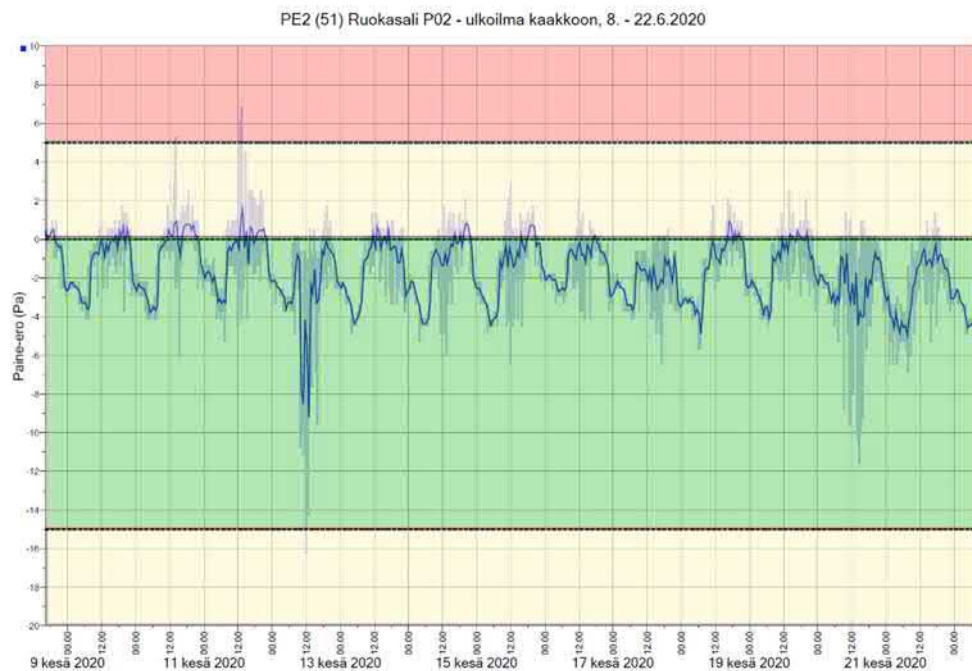
**Kuva 4.4.1.** Ruokasali P02 on koko seurantaajan lievästi alipaineinen ulkoilmaan. Päiväaikaan paine-ero on lähes nollassa ilmanvaihdon toimissa täydellä teholla, yöaikaan tilat alipaineistuvat lievästi.

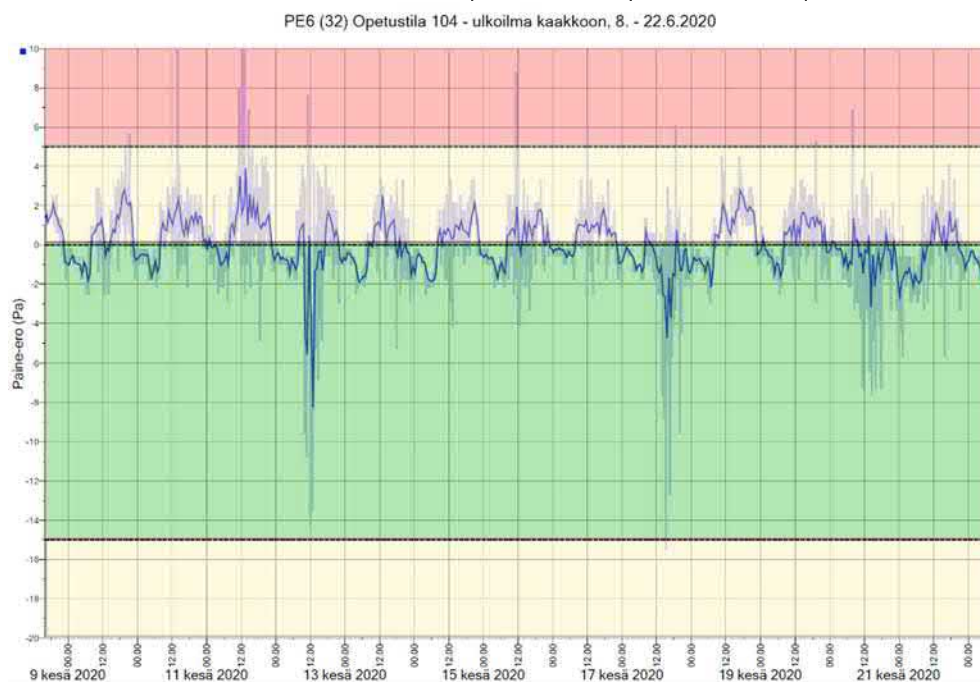
**Kuva 4.4.2.** Opetustilan 104 paine-ero ulkoilmaan nähden vaihtelee päivän ylipaineisesta yöajan alipaineiseen.

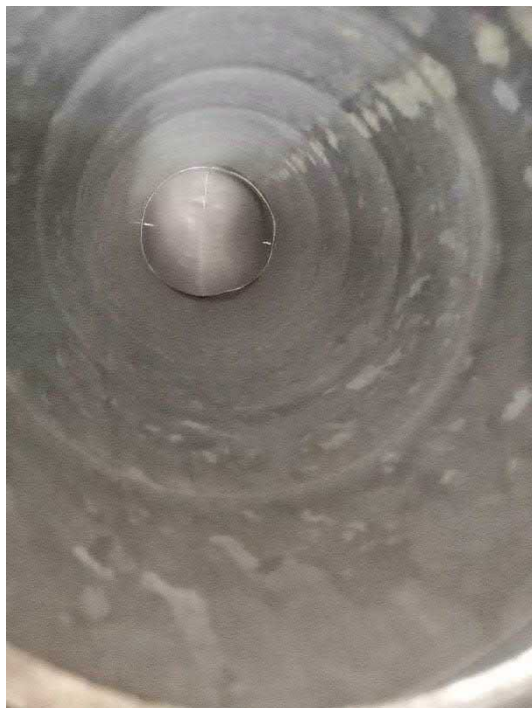
**Kuva 4.5.18.** Opetustilojen tuloilmakanavien pohjalla oli pölyä, mutta selvästi vähemmän kuin pukuhuoneetiloissa (kuva 4.5.19).

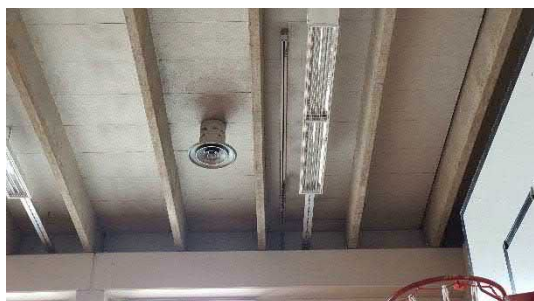
**Kuva 4.6.1.** Yläpohjalaatan muotoilun vuoksi liikuntasalin vaakapalkkien yläpinnoille voi kertyä runsaasti pölyä.

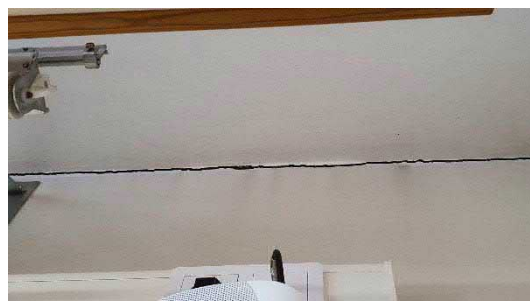
**Kuva 4.6.2.** Ilmavuotojälkiä halkeamasta ulkoseinän ja yläpohjan liittymässä.

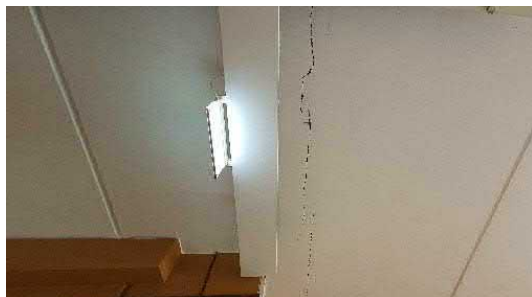
**Kuva 4.6.3.** Porrashuoneen 114 katossa on laaja halkeama.

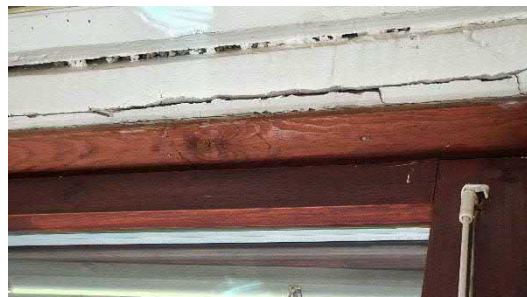
**Kuva 4.6.4.** Halkeama ikkunan yläpuolella tilassa 106 (OT1)

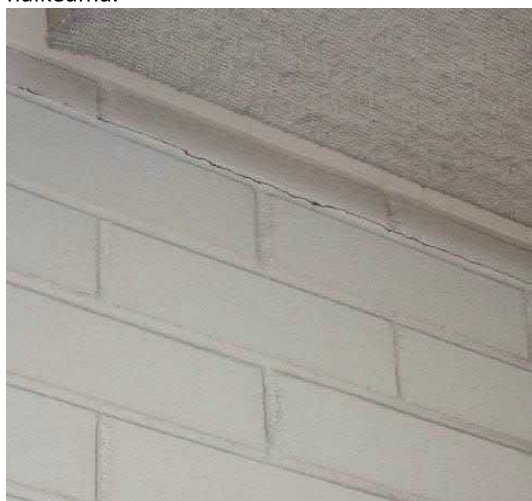
**Kuva 4.6.5.** Halkeama väliseinässä tilassa 104 (OT3).

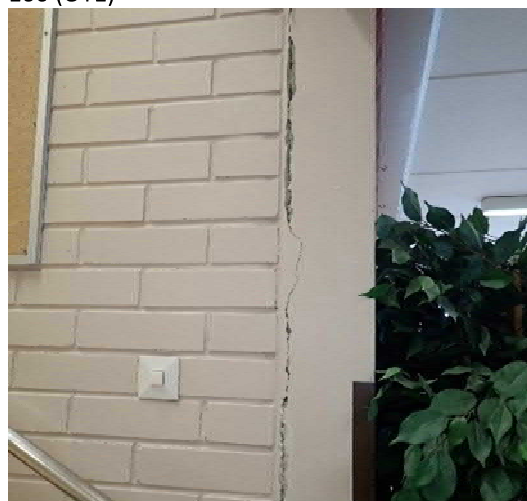
**Kuva 4.6.6.** Halkeama väliseinässä aulaissa 102 - 103.

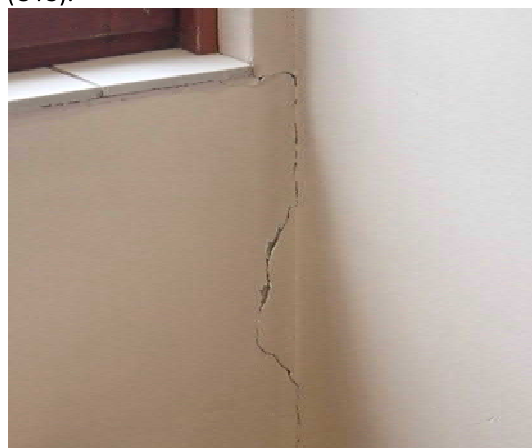
**Kuva 4.6.7.** Halkeama porrastanteen ikkunan alla Hallissa P01.

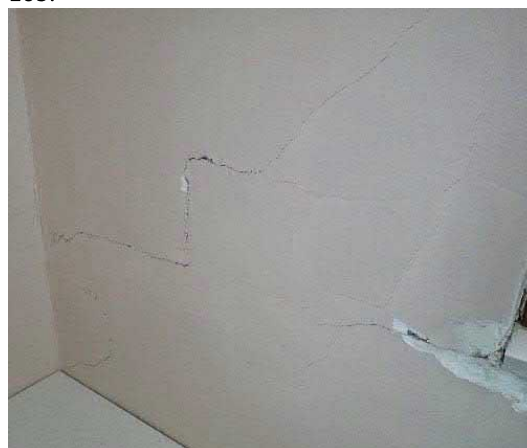
**Kuva 4.6.8.** Halkeama porrastanteen ikkunan vieressä Hallissa P01.
