Asunto Oy Turun Mikonlinna Y- tunnus 0220508-5

- Vesivahinko 9.8.2019 Rauhankatu 13 Turku
- Yhteyshenkilö isännöitsijä Pasi Niemelä pasi.niemela@turuntalohuolto.fi
- Selostus vahingosta:
 - 9.8.2019 olleen rankkasateen aikana taloyhtiön hulevedet eivät päässeet johtumaan kaupungin hulevesiverkostoon, koska Rauhankatu 13 kohdalla oleva katukaivon (sadevesikaivo) purkuputki oli yhdistetty taloyhtiön kaupungin verkkoon purkavaan putkeen. Tästä aiheutui, että taloyhtiön omat tulvivat kaivoista ja kynnysten yli D portaan kellariin, autotalliin, sekä saneerauksen alla olevaan, suunniteltuun LVIS saneerauksen väistötilaan.

Tarkastusraportti

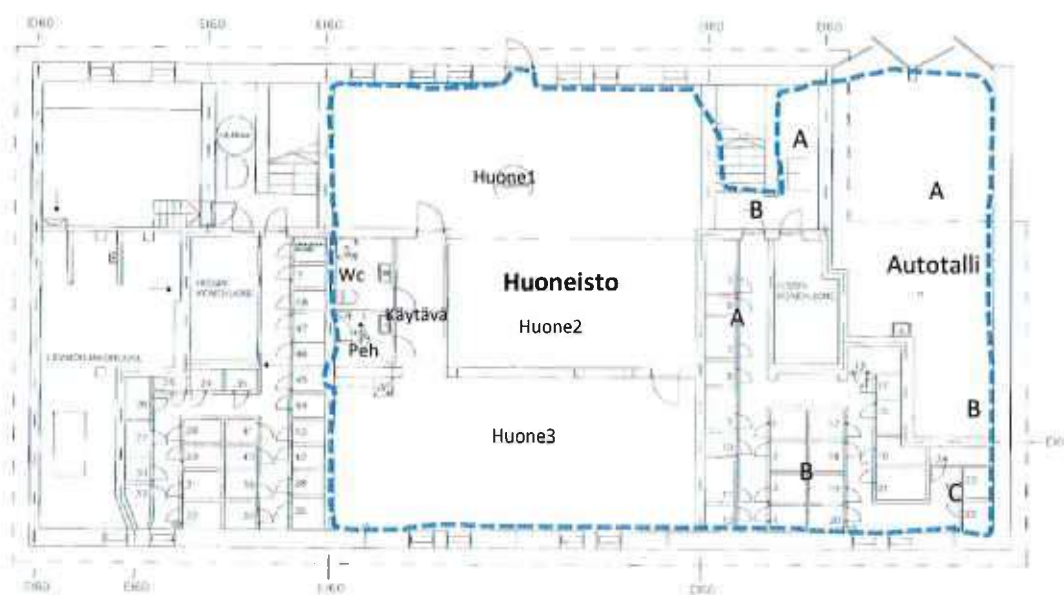
DE-KELLARI

Lattiassa useissa kohdissa pintamittauslukemat koholla 80 – 110

Seinien alaosissa useissa kohdissa pintamittauslukemat koholla 80 – 140

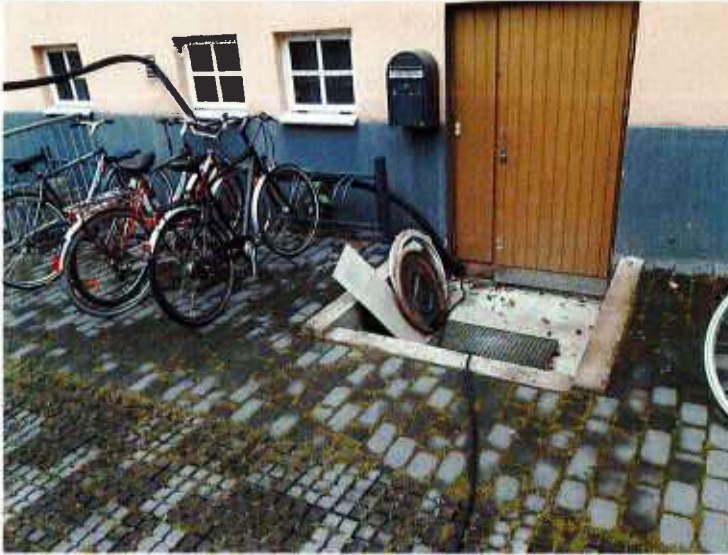
Kesällä hulevedet ohjautuneet kellariin.

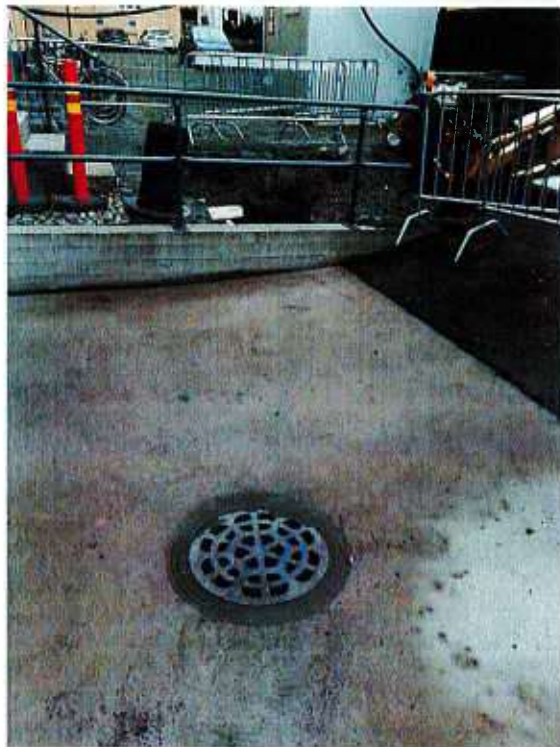
Autotallin edustalla oleva
sadevesikaivo.

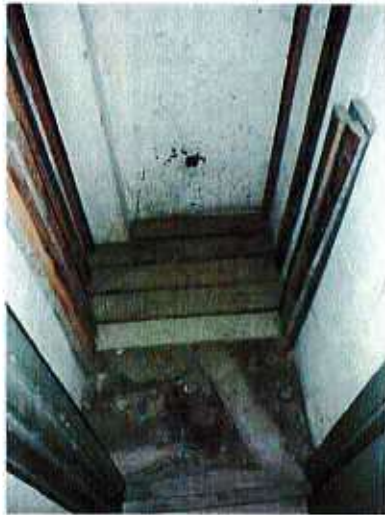
Kellarissa varasto 45 seinän
alaosassa kosteutta pienellä
alueella.

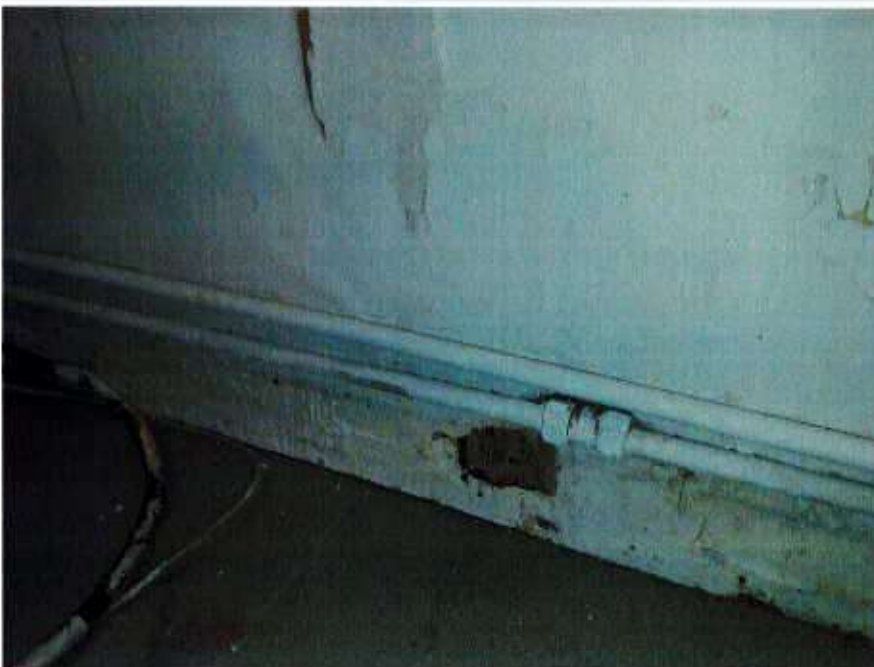
Huoneisto.
Huone1.
Kosteusvaurioita seinän
alaosassa.

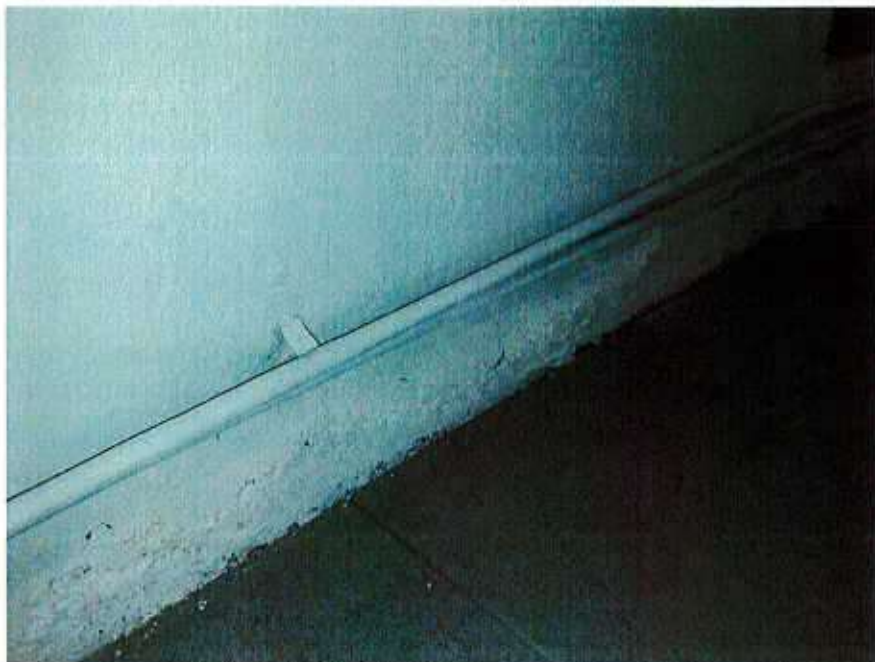
Huoneisto.
Huone1.
Kosteusvaurioita seinän
alaosassa.

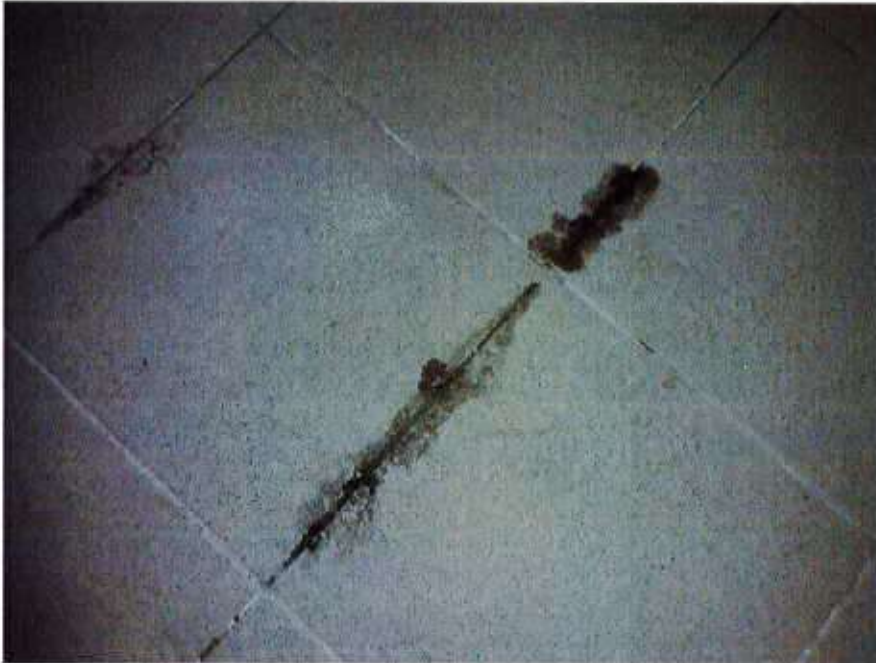
Huoneisto.
Kosteusjälkiä lattiassa.

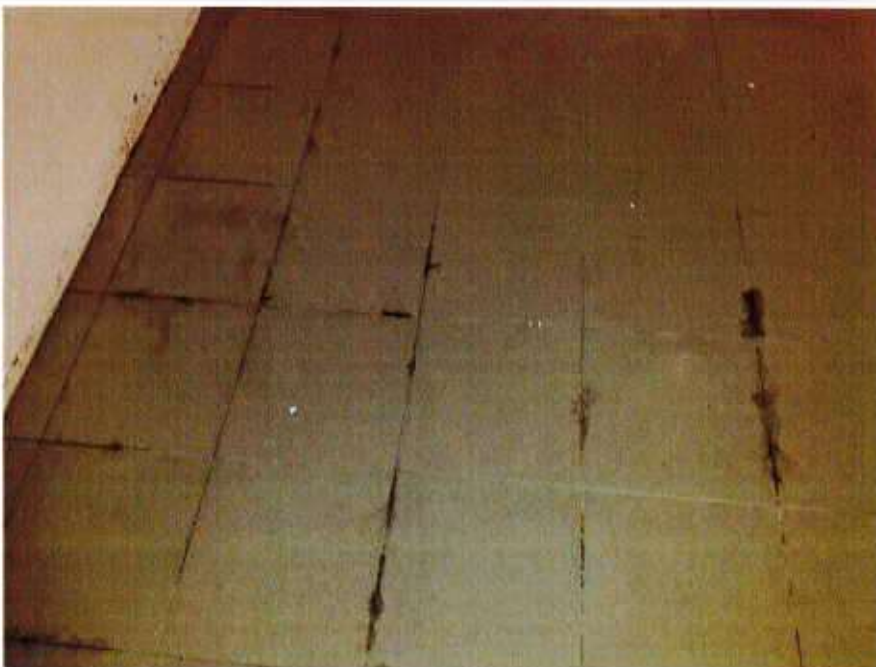
Huoneisto.
Kosteusjälkiä lattiassa.

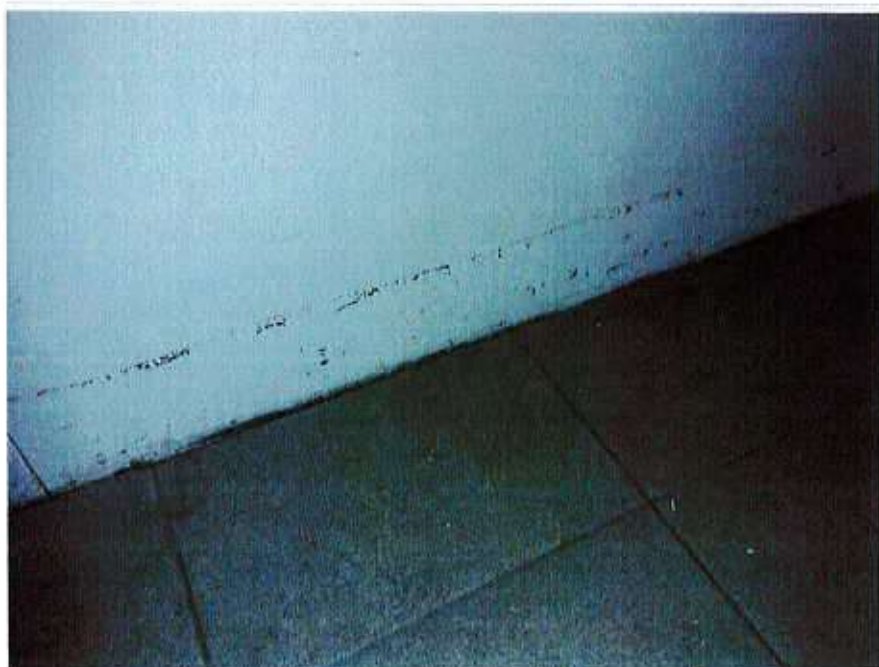
Huoneisto.
Huone2
Kosteusjälki seinän alaosassa.

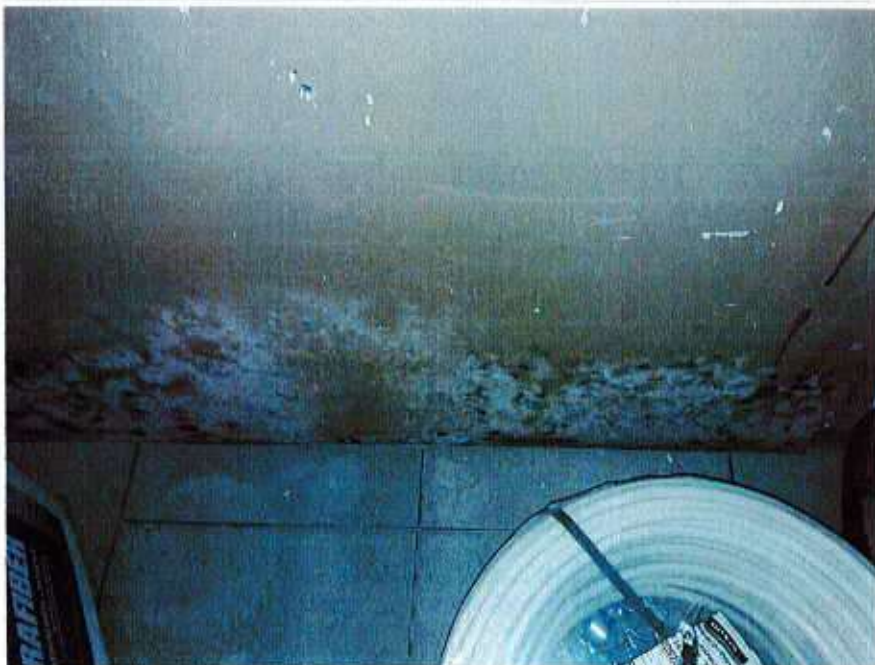
Huoneisto.
Kosteusvaurioita kipsilevyseinän
aliosassa.

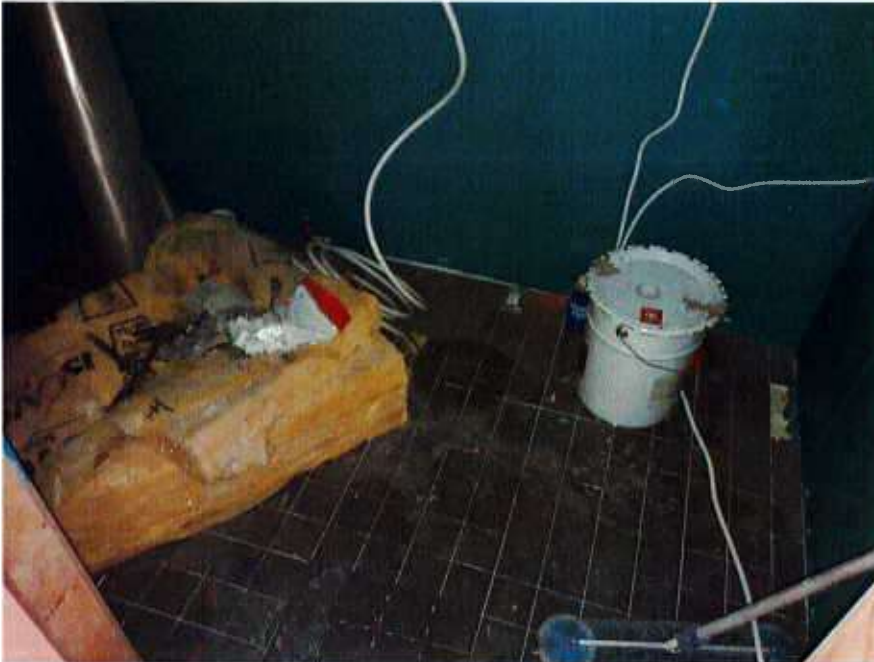
Wc.
Lattia ja seinien alaosat kosteat.

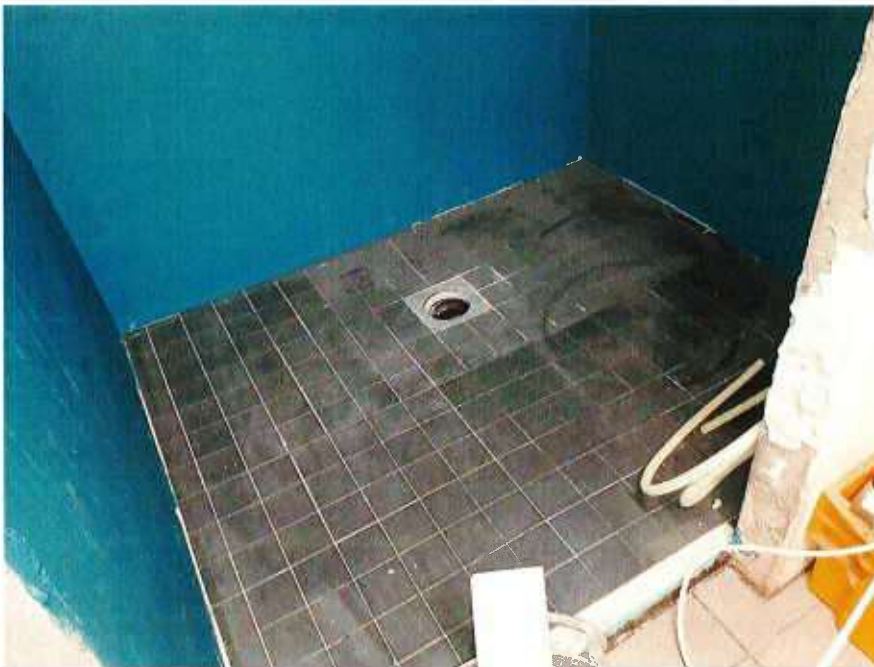
Pesuhuone.
Lattia ja seinien alaosat kosteat.

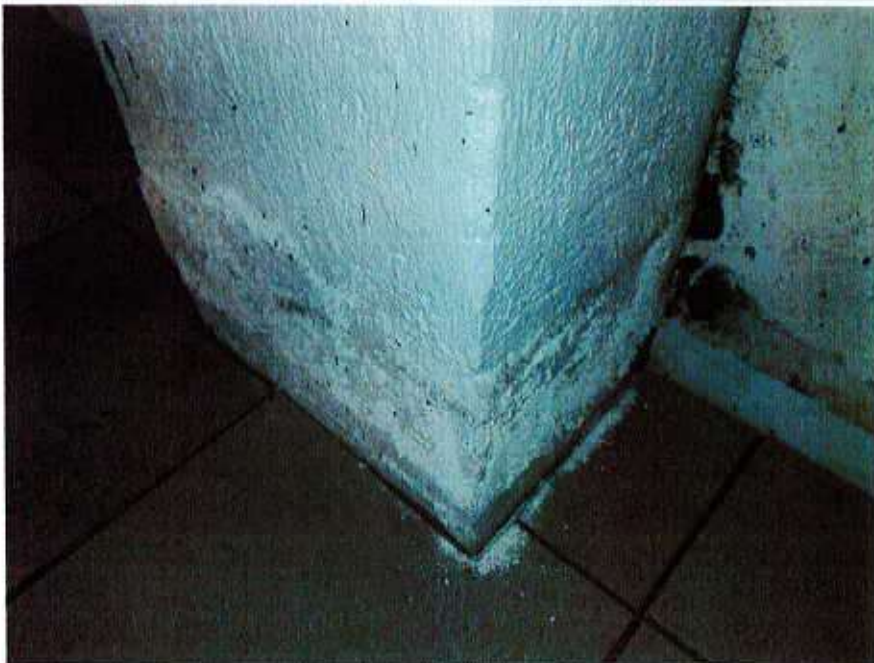
Huoneisto.
Suoloja pilarin alaosassa.

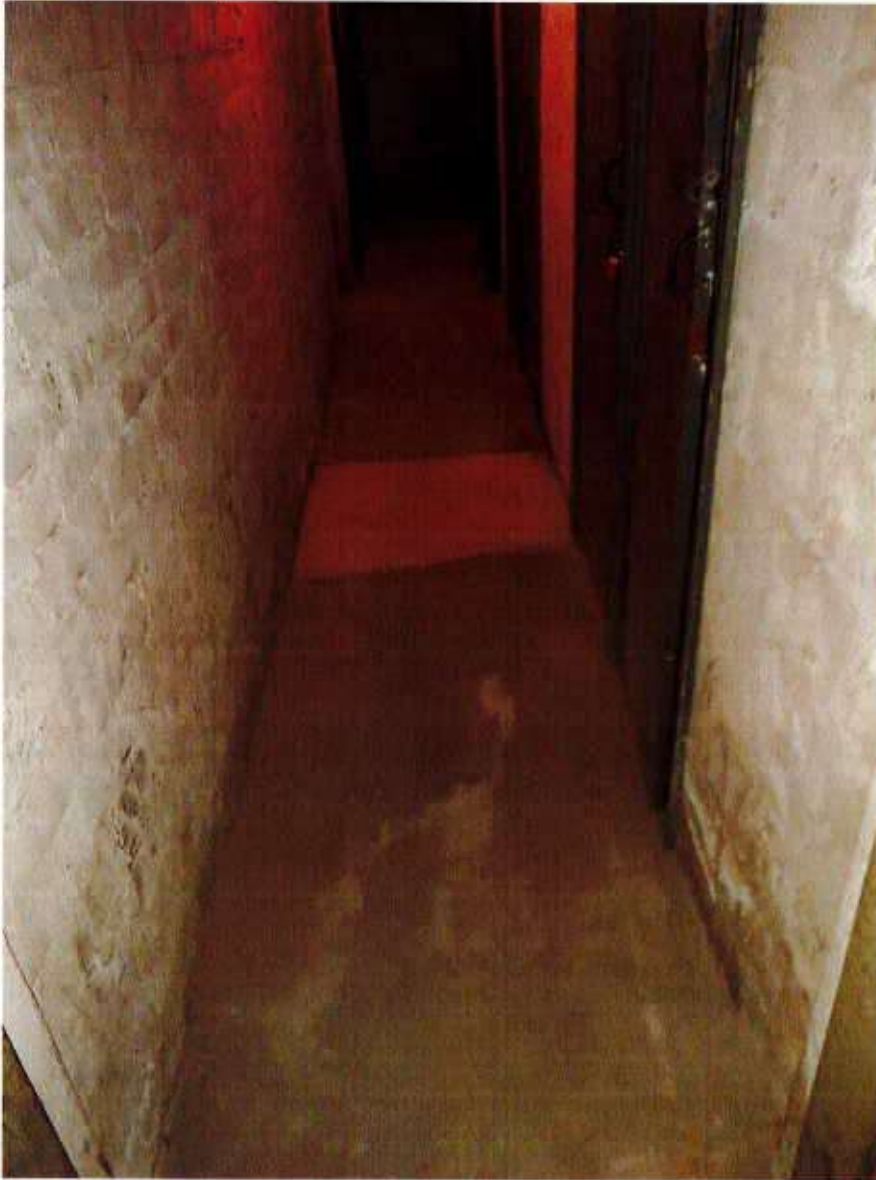
Varastot.
Kosteusjälkiä ja kosteutta
lattiassa.

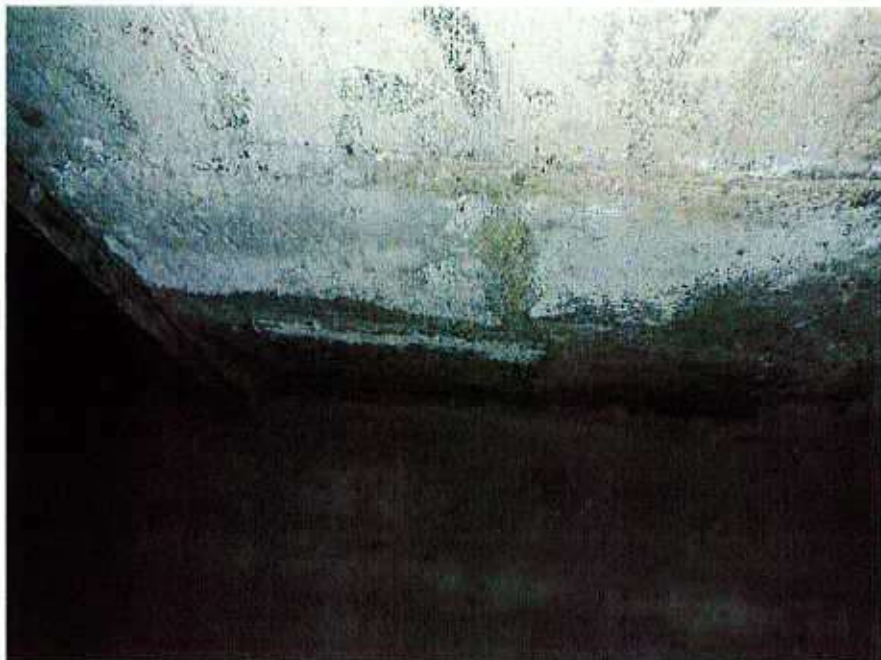
Varasto.
Seinän alaosassa kosteutta.

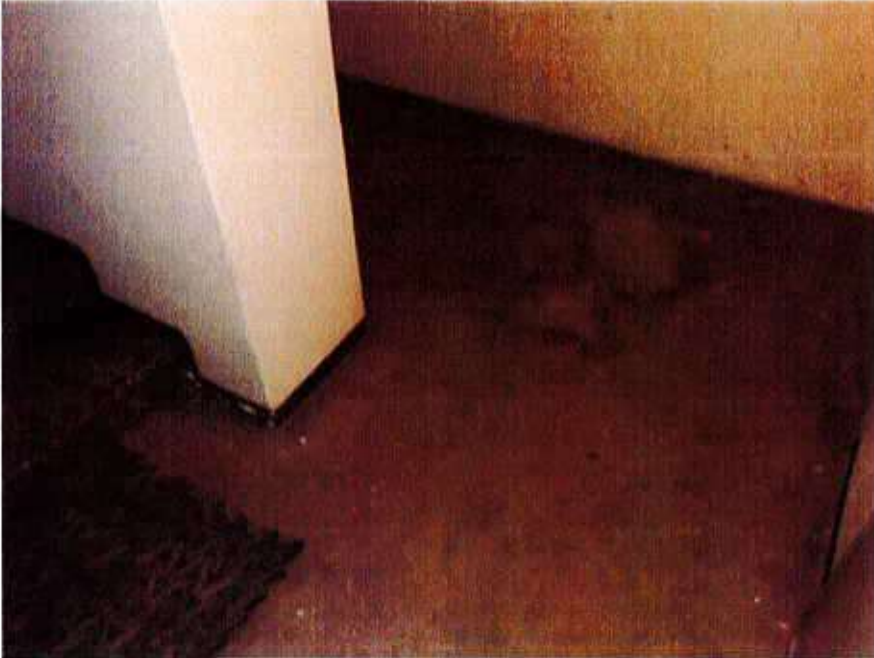
E – Porraskäytävä.
Lattiassa ja seinien alaosissa
paikoin kosteutta.

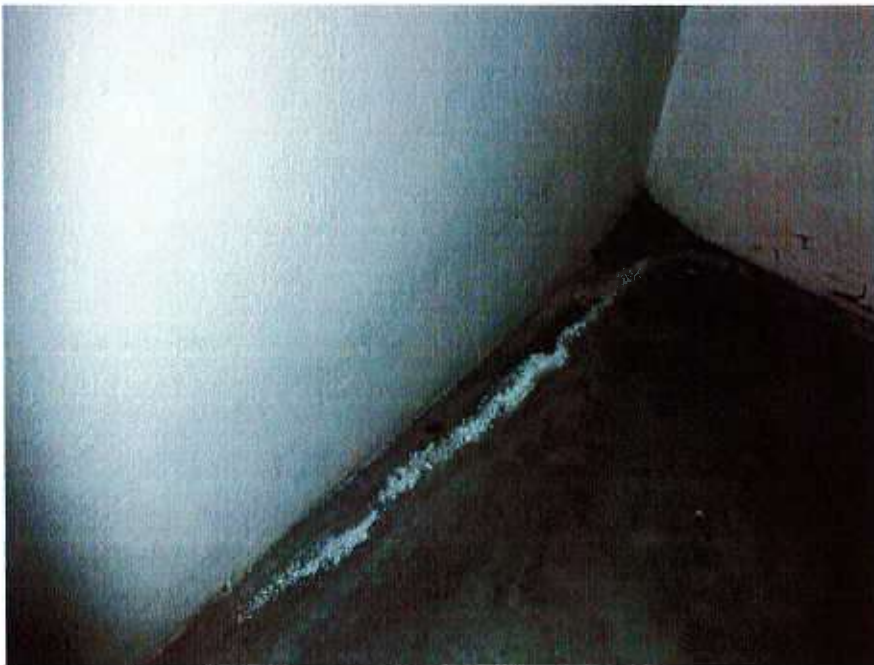
E – Porraskäytävä.
Suoloja lattiassa.

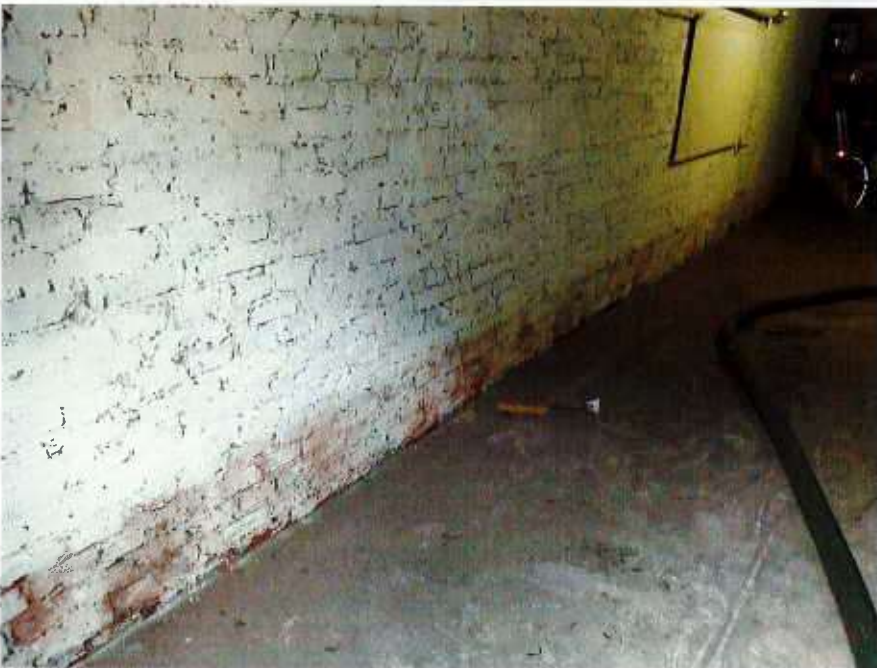
Autotalli.
Lattiassa ja seinien alaosissa
kosteutta.
