## **S:t Olofsskolan**

### **Tarveselvitys**

Tilapalvelut / SL  
19.1.2022

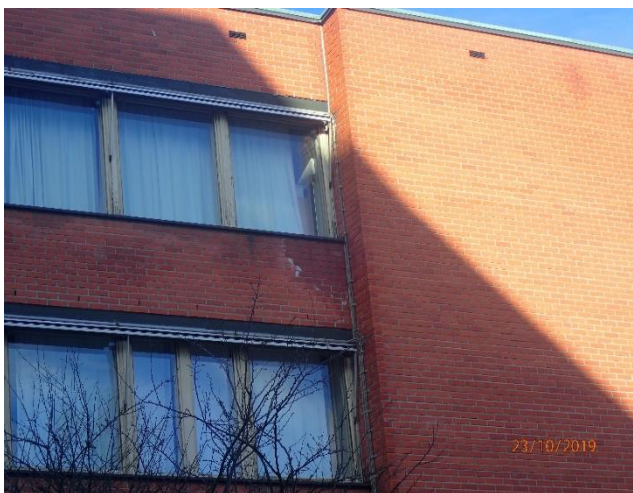
Koulurakennuksen tiilijulkisivu on ulkoisesti tyydyttävässä kunnossa. Luostarinkadun puoleisessa julkisivun yläosassa on/ollut todennäköisesti vesivuotokohta. Kalkkijäljen läheisyydessä on tiilissä n. 1 m pituinen jatkuva halkeama.

Luostarinkadun puoleinen kosteusjälki.

- ✓ Vesivuotojäljen ja halkeaman kohdalla tarkemman kuntotutkimuksen tekeminen.
- ✓ Autohallin betonikannen ja betonirakenteiden kuntotutkimuksen tekeminen.

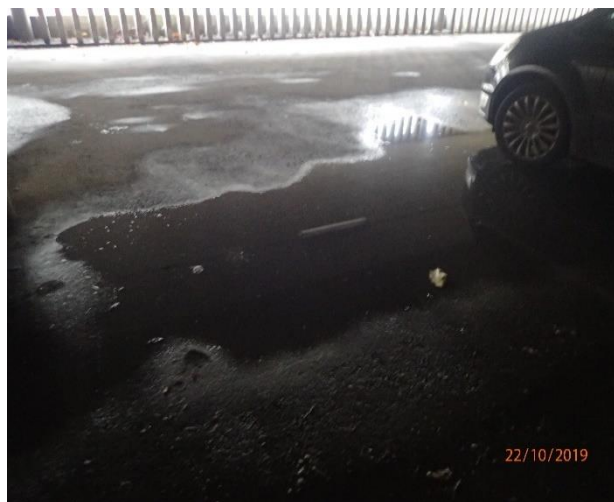
Autohalliin vuotaa vettä paljon.

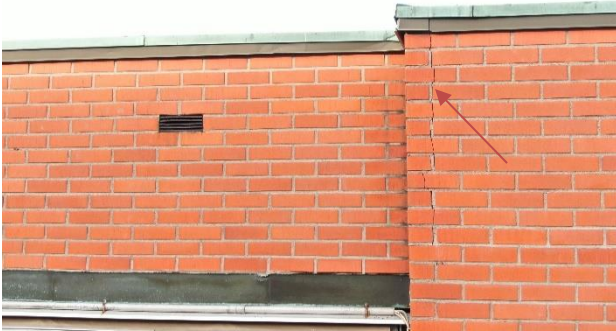
Tiilijulkisivu on ulkoisesti tyydyttävässä kunnossa. Luostarinkadun puoleisen oikean yläosassa on n. metrin pituinen tiilien halkeama.

Tiilijulkisivussa on halkeama.

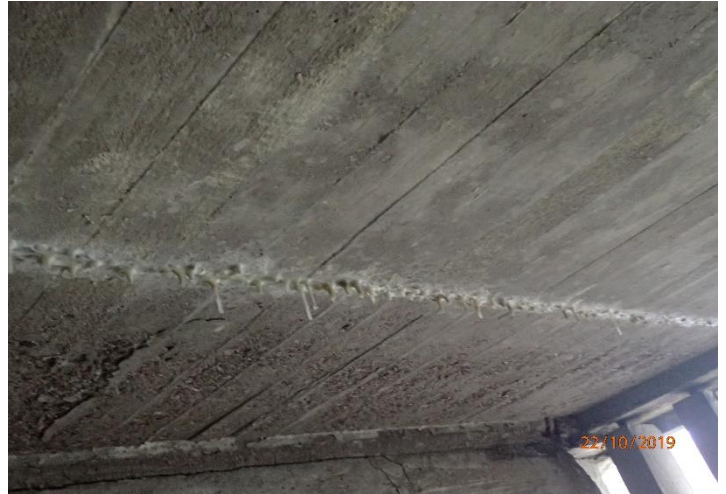
Autohallin vesivuotoa.

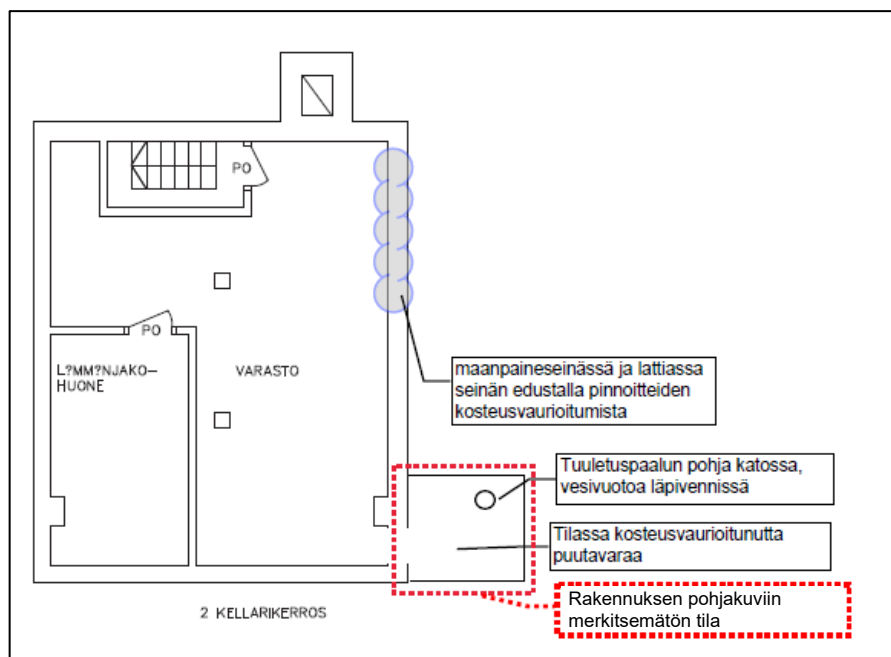
Alemman kellarikerroksen lattiapinnat olivat maalattua betonia ja seinäpinnat maalattuja tiilimuurauksia. Alemman kellarikerroksen varastotilassa havaittiin perusmuurissa ja lattiassa seinän edustalla paikallista, ulkopuolisesta kosteusrasituksesta johtuvaa pinnoitevauriota perusmuurin putkiläpivientien alueella. Alemman kellarikerroksen lattioiden maalipinnat olivat kuluneita ja lattiapinnoilla todettiin monin paikoin kohonneita pintakosteusarvoja, mutta maalipinnoissa ei havaittu yleisesti ottaen liiallisen kosteuden aiheuttamia pinnoitevaurioita. Seinien tiilimuurauksissa ei edellä mainittua vauriokohtaa lukuun ottamatta todettu merkittäviä pintakosteuspoikkeamia, eikä havaittu liialliseen kosteuteen viittaavia pinnoitevaurioita. Väliseinissä (maalatut tiilimuuraukset) ei todettu kosteuspoikkeamia, eikä pinnoitevauriota.

**Kuva 5.1.1.** Kosteustekniset havainnot, alempi kellarikerros.

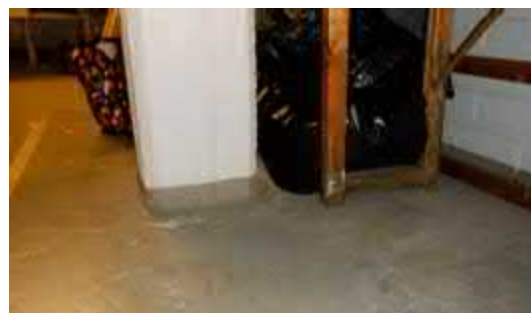
**Kuva 5.1.3.** Alemman kellarikerroksen lattiamaalit olivat kuluneita. Rakennepinnoilla ei yleisesti ottaen ollut liiallisen kosteuden aiheuttamia pinnoitevauriota.

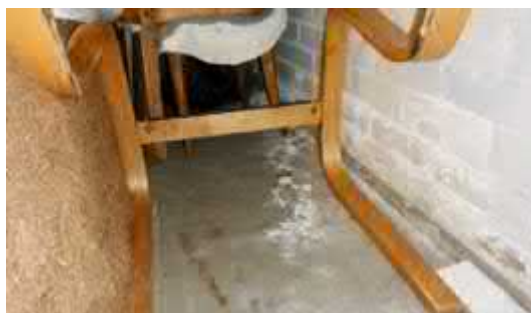
**Kuva 5.1.4.** Paikallista pinnoitteen kosteusvaurioitumista lattiassa ja perusmuurin sisäpinnassa.

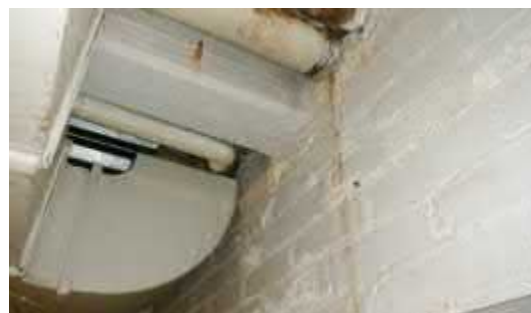
**Kuva 5.1.5.** Kosteusvauriojäljet rajautuvat perusmuurissa sijaitsevien putkiläpivientien alueelle.

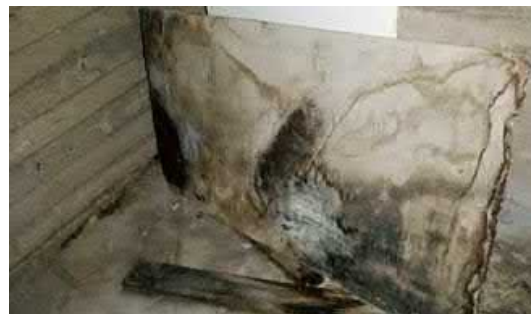
**Kuva 5.1.7.** Pohjakuvaan merkitsemättömässä tilassa oli kosteusvaurioitunutta puutavaraa.

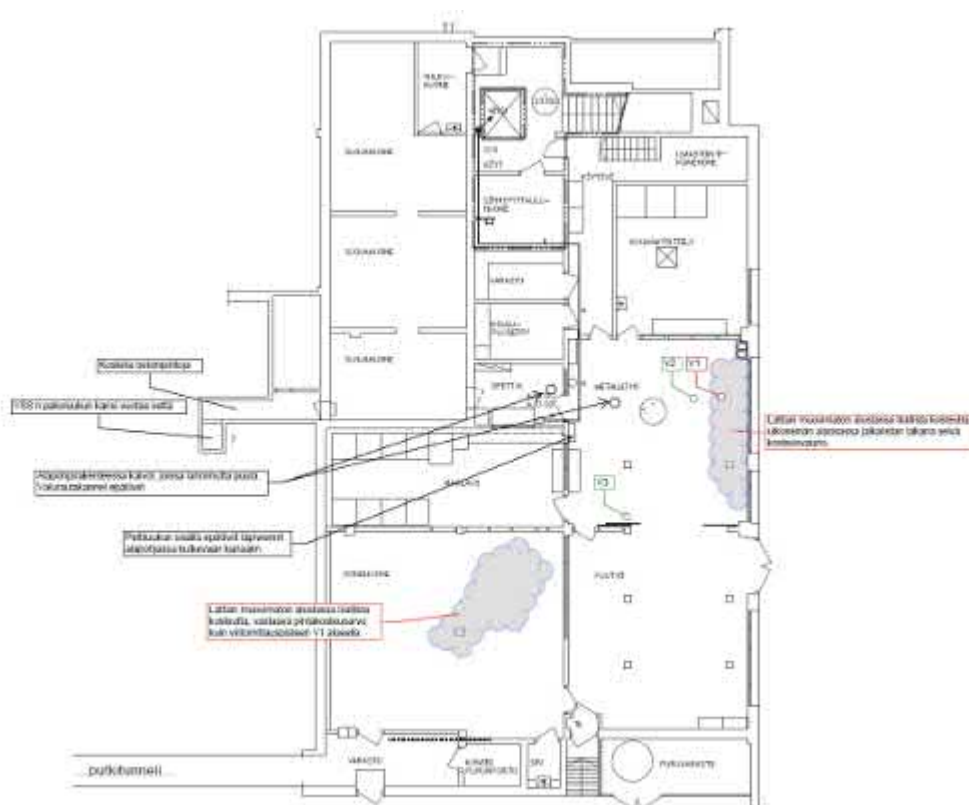
Ylemmän kellarikerroksen lattiapinnoitteena oli maalia ja muovimattoa. Seinäpinnat olivat maalattuja betoni-/tiilirakenteita sekä kivilevytyksiä. Lattioiden maalipinnoissa todettiin paikoin kohonneita pintakosteusarvoja, mutta liiallisten kosteuden aiheuttamia pinnoitevaurioita maalipinnoissa ei havaittu. Metallityöluokan ja teknisen työn konehuoneen lattian muovimattopinnoitteessa todettiin paikalliset kosteusvaurioalueet. Metallityöluokan lattian kosteuspoikkeaman alueella todettiin myös ulkoseinän alaosassa kosteusvaurioitumista (kuvat 5.2.1.-9.)

**Kuva 5.2.1.** Kosteustekniset havainnot ja viiltokosteusmittausten sijainnit (V1-V3), ylempi kellarikerros. Pohjapiirros merkinnöin on esitetty kokonaisuudessaan liitteessä 1.

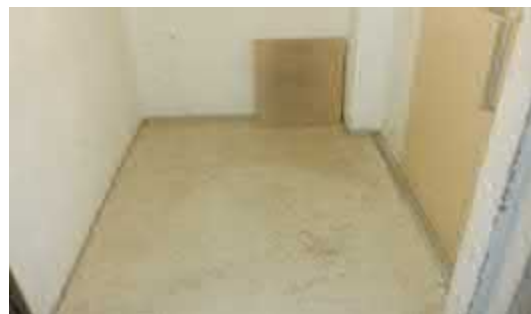
**Kuva 5.2.3.** Kellarin lattian ja seinien maalipinnoitteet paikoin kuluneita.

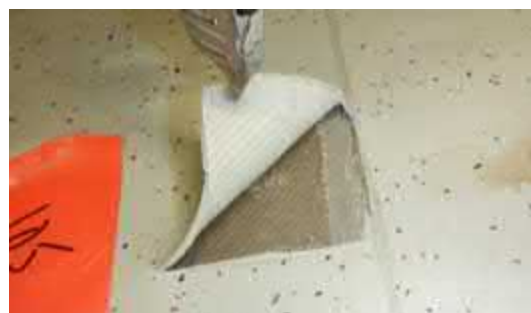
**Kuva 5.2.5.** Mittauspisteessä V1 maton liimakerros oli aistinvaraisesti tarkastellen vaurioitunut (tummentunut, pehmennyt, pistävä haju).

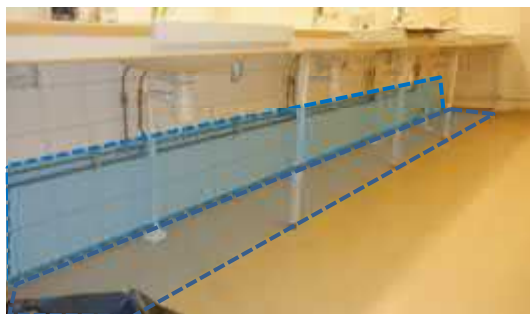
**Kuva 5.3.2.** Tyttöjen WC-tilassa lavuaarien alla seinän ja lattian pintakosteuspoikkeama-alue. Poikkeama-arvot 100-110, vertailuarvot 50-60.

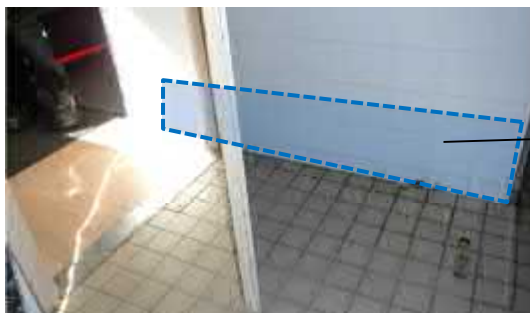
**Kuva 5.3.4.** Kosteuspoikkeama-alue keittiössä siivouskomeron ja jätehuoneen vastaisen levyrakenteisen väliseinän alaosassa.

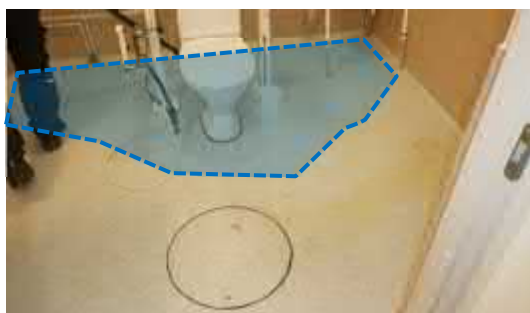
**Kuva 5.3.6.** Kosteuspoikkeama-alue inva-WC:n lattian märkätalamuovimatossa. Poikkeama-arvot 100-110, vertailuarvot 50-60.

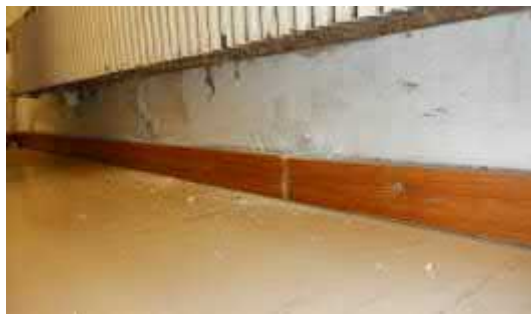
Lisäksi vanhoja (kuivuneita) kosteusvauriojälkiä havaittiin paikallisesti rakennuksen luoteispäädyssä maanpaineiseinän sisäverhousmuurauksen alaosassa tyttöjen pukuhuoneen ja porashuoneen alueella (kuvat 5.3.8 ja 5.3.9)

**Kuva 5.3.8.** Tyttöjen pukuhuoneen maanpaine-seinän sisäpinnan alaosassa vanhoja kosteusvauriojälkiä (ei pintakosteuspikkeämaa).

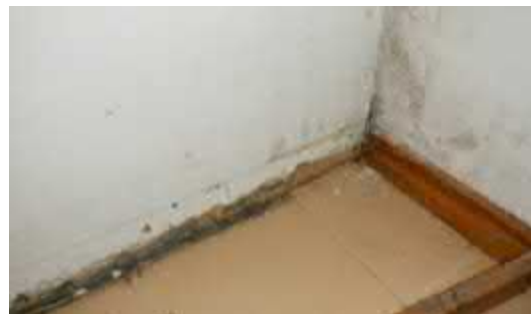
**Kuva 5.3.9.** Porrashuoneessa maanpaine-seinän eteen on koolattu lastulevyseinä, vanhoja kosteusvauriojälkiä seinän alaosassa (ei pintakosteuspikkeämaa).

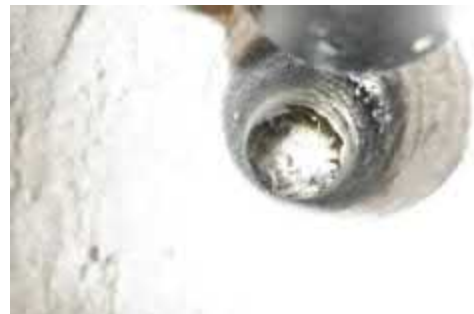
Avauksesta R6 AP otettiin alapohjan lastuvillaeristeestä materiaalinäyte (**APM2**) mikrobianaalyysiin (kuvat 6.1.7-8). Analyysivastauksen mukaan materiaalissa esiintyy vaurioitumiseen viittaavaa mikrobikasvustoa. Mikrobimateriaalinäytteiden tulokset on esitetty tarkemmin liitteissä 2-4.

**Kuva 6.1.8.** AP-rakenteessa oli sementtilastuvillalevy-eriste, jonka materiaalinäytteessä todettiin mikrobivaurioitumista.

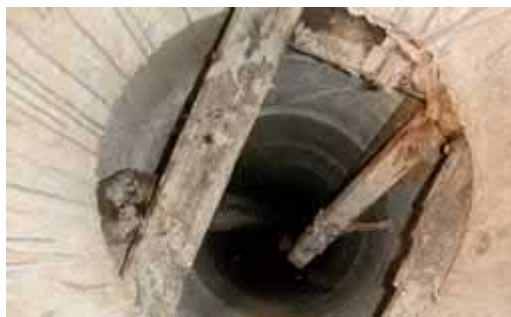
**Kuva 6.1.11.** Salaojien tarkastuskaivoissa vaurioitunutta puutavaraa.

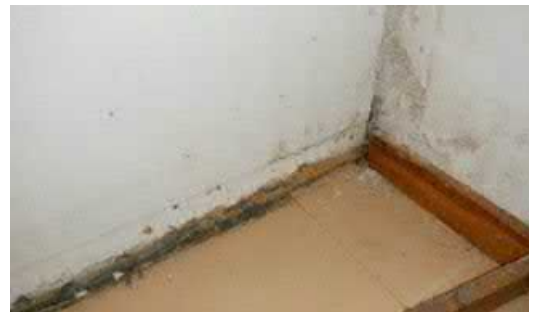
Luoteispäädyssä rakennuksen ulkopuolinen maanpinta / kallio viettää kohtalaisen jyrkästi rakennukseen päin (ks. kuva 6.1.17) aiheuttaen ulkopuolista kosteusrasitusta seinärakenteeseen. Kyseisellä seinälinjalla havaittiin rakennuksen 1. kerroksessa vanhoja kuivuneita kosteusvauriota seinän alaosan sisäpinnoitteissa (kuvat 6.1.25-6.1.26).

**Kuva 6.1.26.** Maanpaineseinän sisäpintaan asennetussa lastulevytyksessä oli vanhoja kosteusvauriojälkiä, pyöröportaan porrastila.

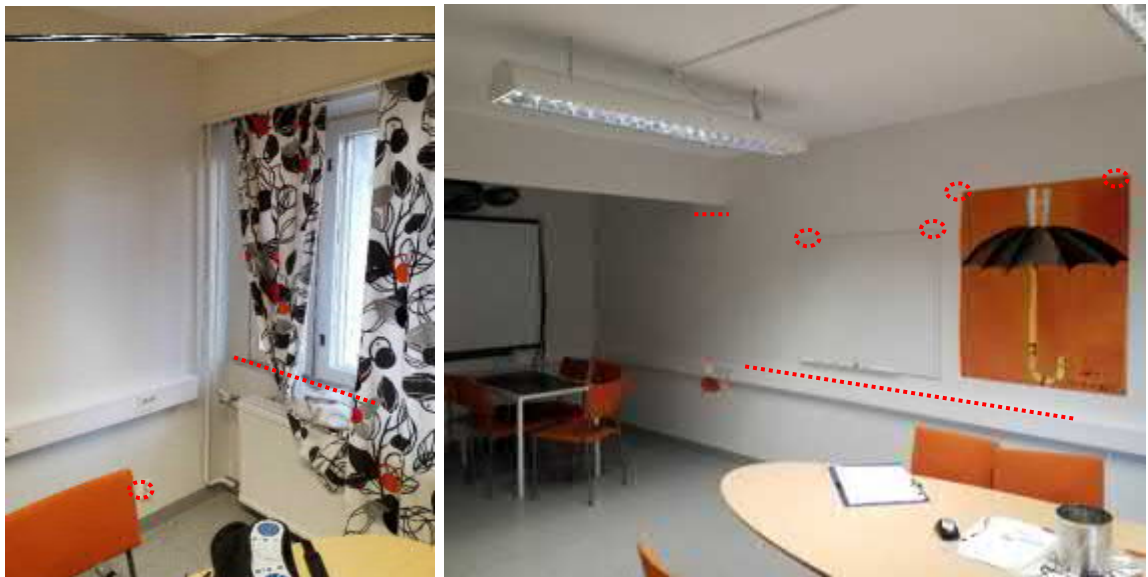
Rakenteessa ei ole herkästi mikrobivaurioituvaa materiaalia, joten materiaalinäytteitä ei otettu. Tilassa 141 suoritetun merkkiainekokeen perusteella ulkoseinän eristetilasta on merkittäviä ilmavuotoja ikkunaliittymistä sekä maanvastaisen seinän sisäverhouslevyn liittymistä ja läpivienneistä (kuva 6.1.27).

**Kuva 6.1.27.** Ilmavuotoa tilassa 141 (OH) ikkunaliittymistä ja maanvastaisen seinän sisäverhouslevyn liittymistä ja läpivienneistä.

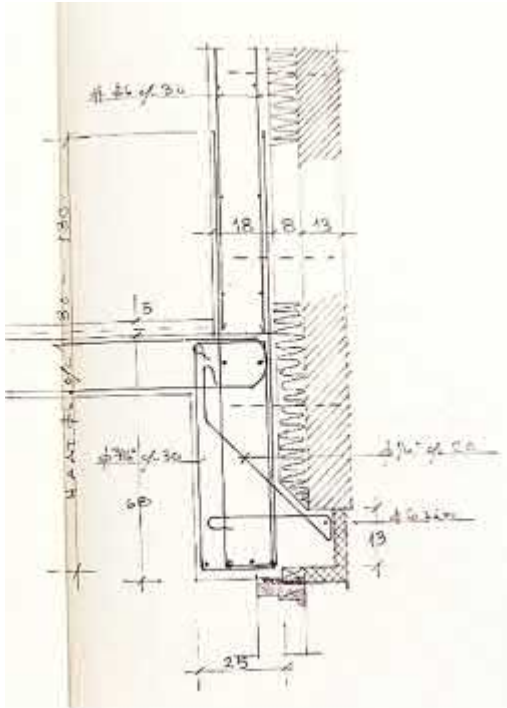
**Kuva 6.2.1.** Betoni-villa-tiili ulkoseinärakenne. Ikkunoiden yläpuolella olevien leukapalkkien lämmöneristeenä on korkkia. Julkisivu ei ole tuuletettava.

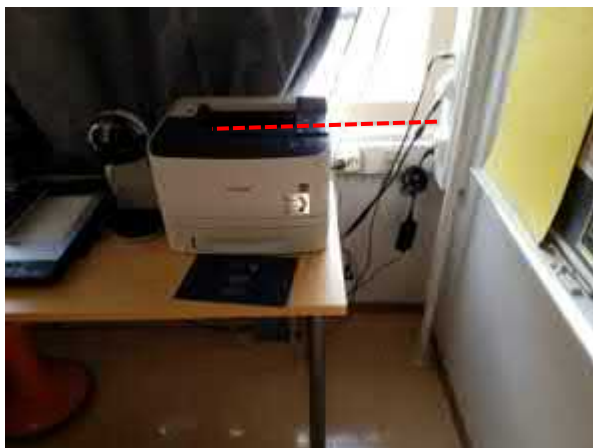
**Kuva 6.2.3.** Ilmavuotoa luokassa 228 ikkunaliittymistä ja lattia-rajasta.

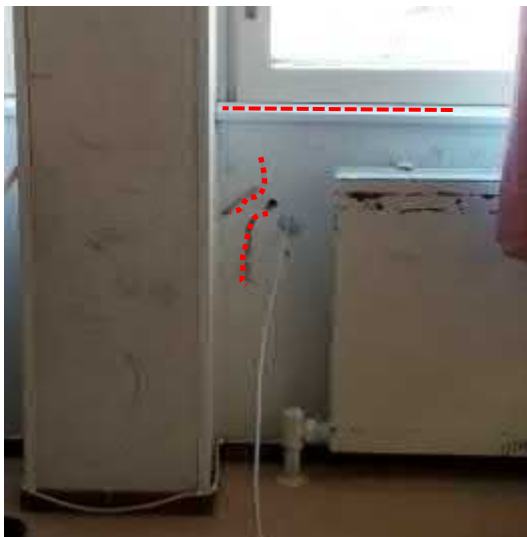
**Kuva 6.2.5.** Ilmavuotoa luokassa 311 ikkunaliittymistä ja seinän halkeamista.

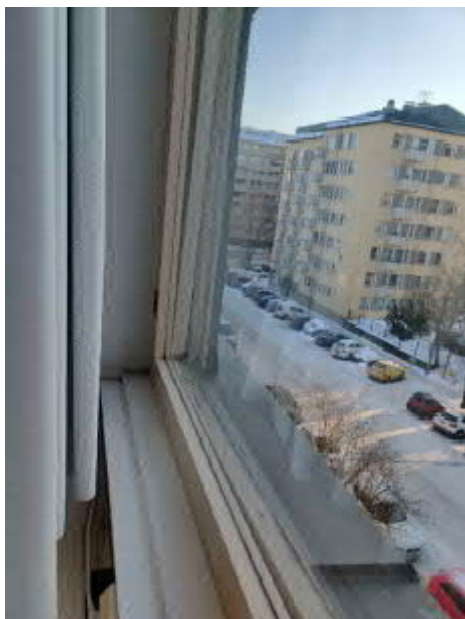
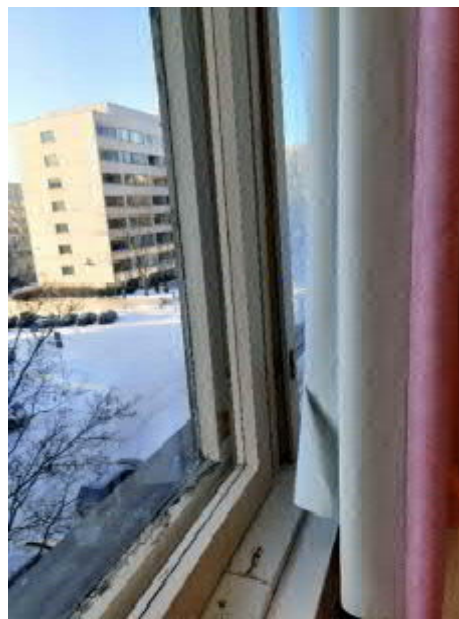
**Kuva 6.2.9.** Ikkunat eivät mene kunnolla kiinni. Vasemmalla ulkopuite on auki ja oikealla sisäpuite.

Kosteus- ja mikrobivaurioita todettiin eripuolilla rakennusta ja niitä esiintyy erityisesti ulkoseinärakenteissa ja ikkunarakenteissa. Ulkoseinärakenteet ovat pääsääntöisesti tuulettumattomia tiili-villa-betoni tai betoni-villa-betoni rakenteisia. Julkisivuissa on paikoin myös kosteusvauriojälkiä. Ulkoseinien lämmöneristeiden vauriot ovat syntyneet todennäköisesti sadeveden pääsystä tuulettumattoman tiiliverhoillun ulkoseinärakenteen eristetilaan. Osa rakennuksen julkisivuista on aikaisemmin uusittu. Vaurioita esiintyi kuitenkin myös uusittujen rakenteiden alueella. Rakennuksessa on pääosin alkuperäiset 2-kertaiset puuikkunat, joiden lämmöneristyskyky on huono. Ikkunakarmeissa ja -puitteissa on yleisesti kosteusvaurioita. Ikkunat eivät myöskään mene kunnolla kiinni turvonneiden ja vääntyneiden karmien/puitteiden vuoksi. Ikkunoiden tilkeväliristeissä on yleisesti mikrobivaurioita. Vauriointuneista ulkoseinä- ja ikkunarakenteista on merkittäviä ilmavuotoja sisäilmaan. Todettujen mikrobivaurioiden korjaaminen edellyttää huolellista suunnittelua ja laajoja korjaustoimenpiteitä. Ikkunat on suositeltavaa uusia.

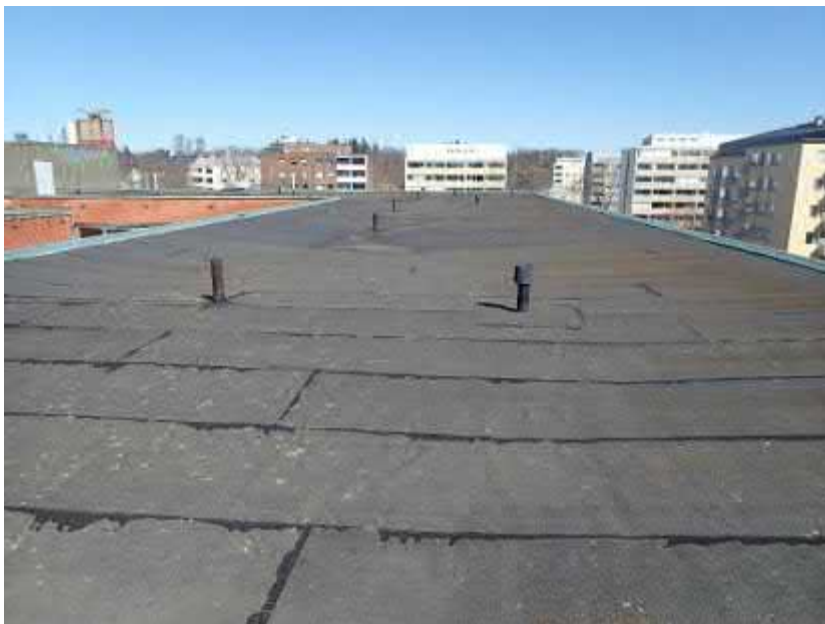
**Kuva 6.3.3** Yleiskuva vesikatolta. Huopakatteessa tai läpivienneissä ei havaittu näkyviä vaurioita. Huopakate on todennäköisesti elinkaarensa lopussa.

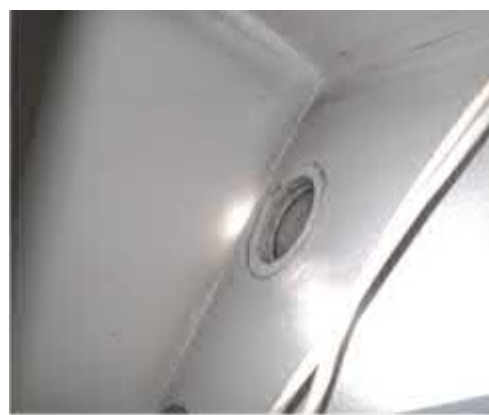
**Kuva 7.2.7** Luokan 311 alakaton yläpuolisessa tilassa havaittiin vanha tulppaamaton kanavan pää, joka voi vaikuttaa tilan painesuhteisiin.
