## **KUPITTAAN MAAUIMALAN TARVESELVITYS**

Liite 1: Kuntotutkimusseloste Kupittaaan maauimala.pdf

KUPITTAAN MAAUIMALA  
Uittotunnelinkatu 3  
33250 Tampere

## TUTKIMUSSELOSTE

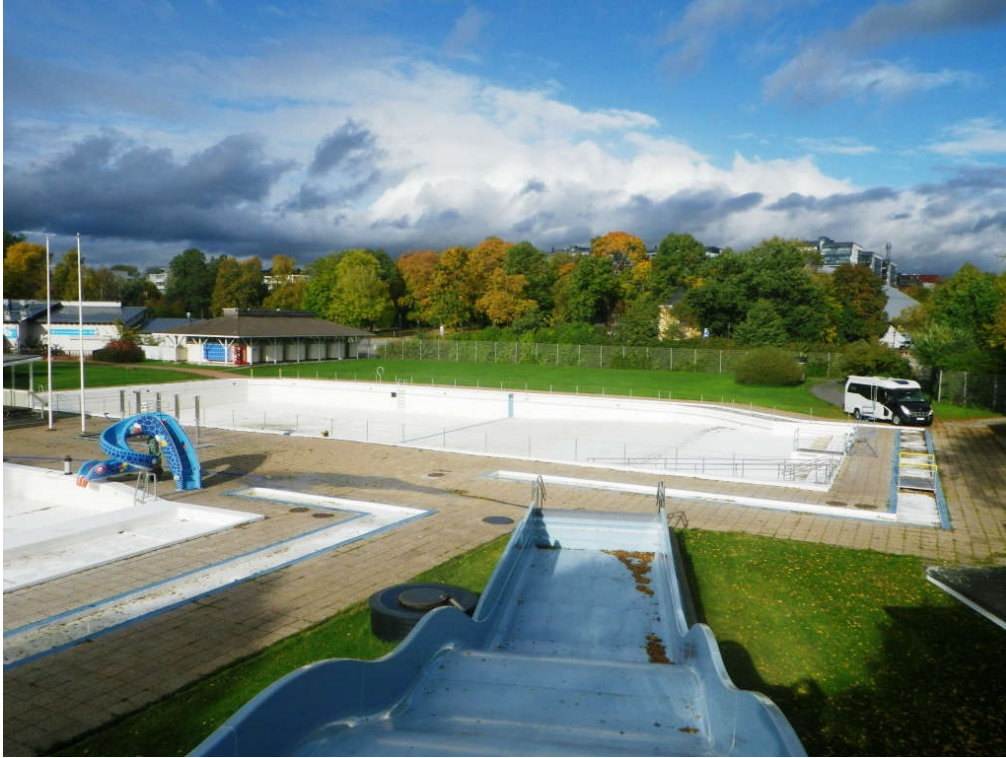
**Kuva 1.** Yleiskuvaa isolle altaalle ison vesiliukumäen ylätasolta

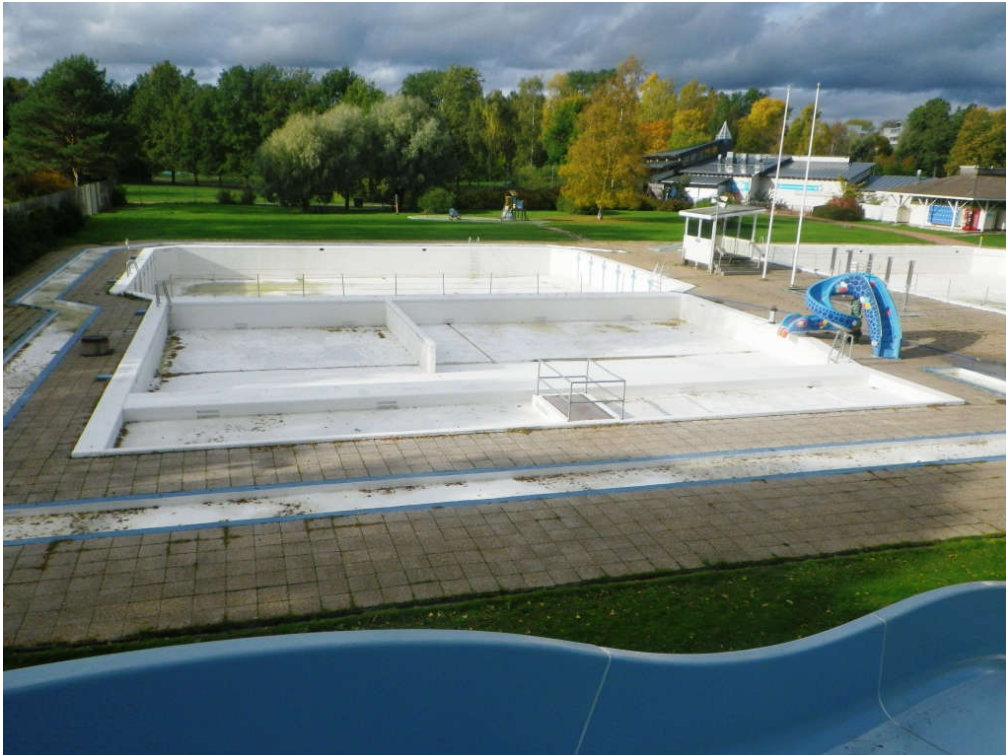
**Kuva 2.** Pienempi allas on jaettu matalampaan sekä kuntouimareille tarkoitettuun osaan

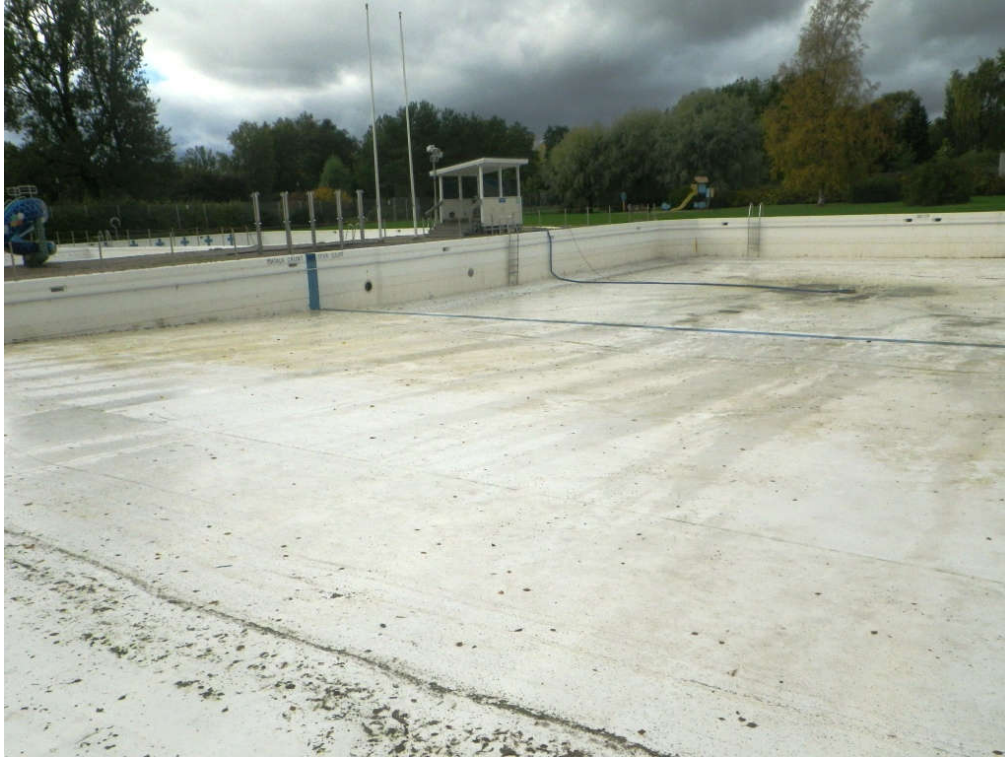
**Kuva 3.** Ison altaan toinen puolikas on luiskattu rakennusten lähetyviltä. Letkun päässä on pohjakaivo, johon pohjavesi padottaa

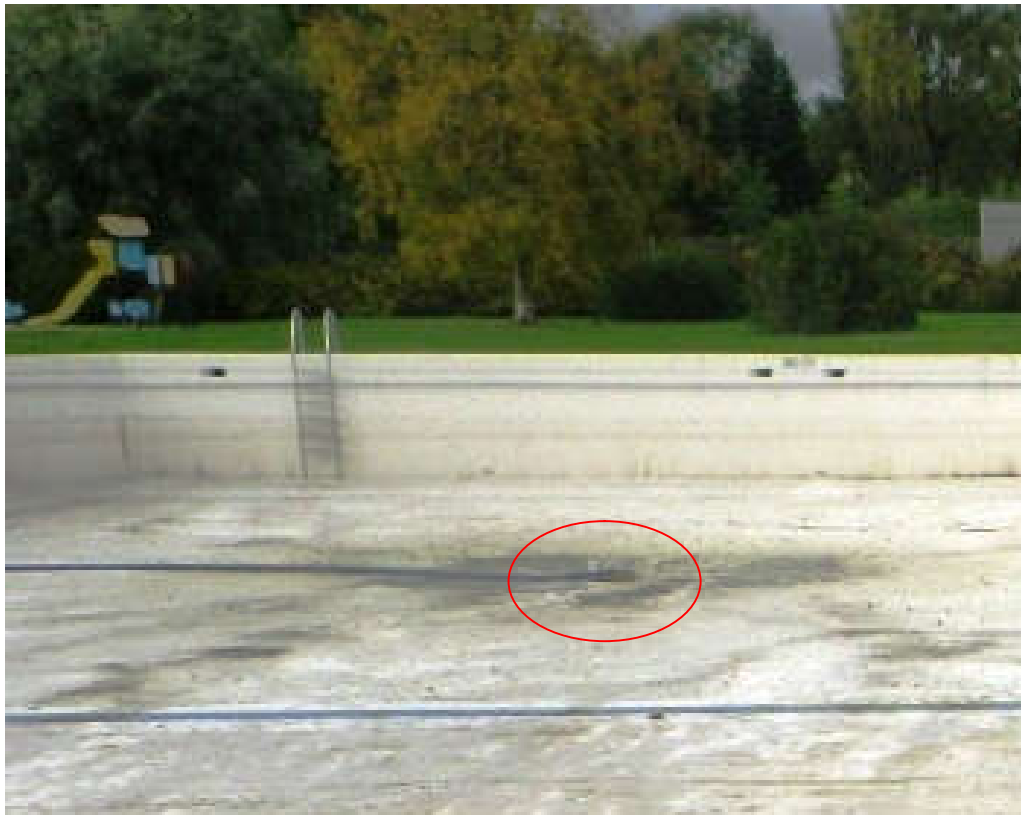
Tutkimusta varten altaista oli pumpattu vettä pois useiden tuntien ajan, ja tutkimushetkelläkin uppopumput poistivat vettä. Tämä viittaa siihen, että pohjaveden taso on altaiden pohjan tasoa korkeammalla ja että altaiden seinämä-/pohjalaattarakenteet eivät ole vedenpitäviä. Tämä lisää betonirakenteiden ympäristökuormaa, varsinkin talviaikana, jolloin altaissa oleva vesi jäätyy aiheuttaen betonin sisällä pakkasrapautumaa. Ellei pohjaveden pintaa saada altaan pohjaa alemmaksi, pääsee vesi tunkeutumaan betoniin maapenkan puolelta, koska seinien tai allaspohjan maata vasten olevassa pinnassa ei ole vettymistä estävää pinnoitusta.

**Kuva 4.** Edellä mainitun "pohjakaivon" kautta pääsee maaston pohjavesi altaaseen...

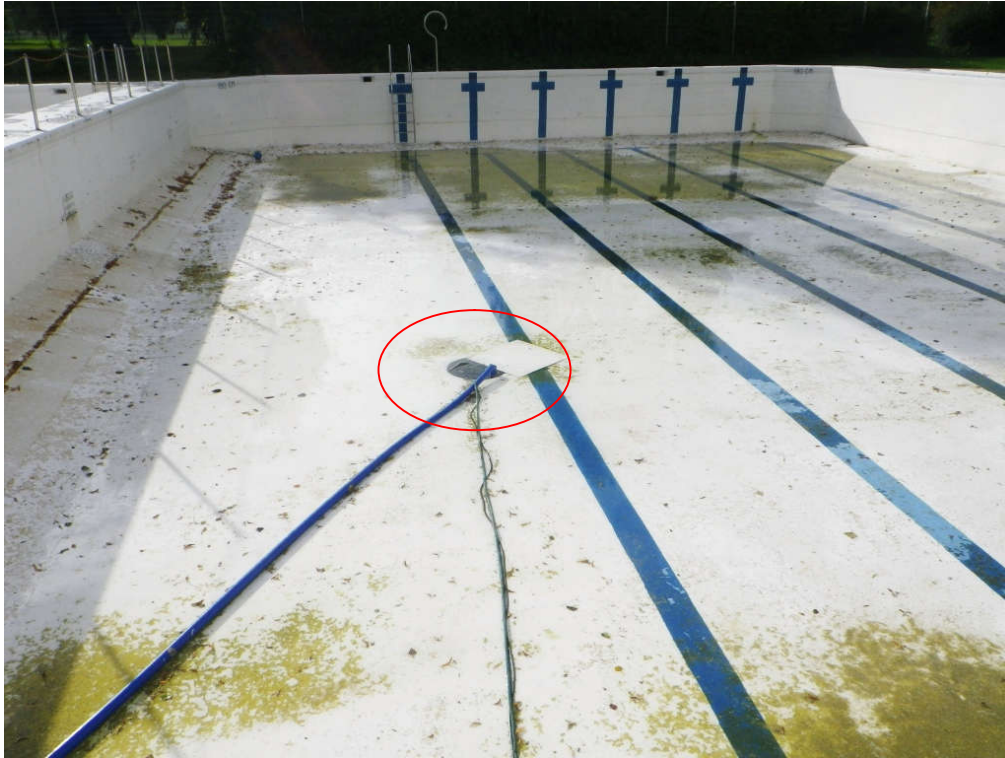
**Kuva 5.** ...kuten pienemmässäkin (syvässä) altaassa. Tutkimushetkellä veden tuotto kai-  
von kautta oli huomattava, sitä poistettiin uppupumpulla

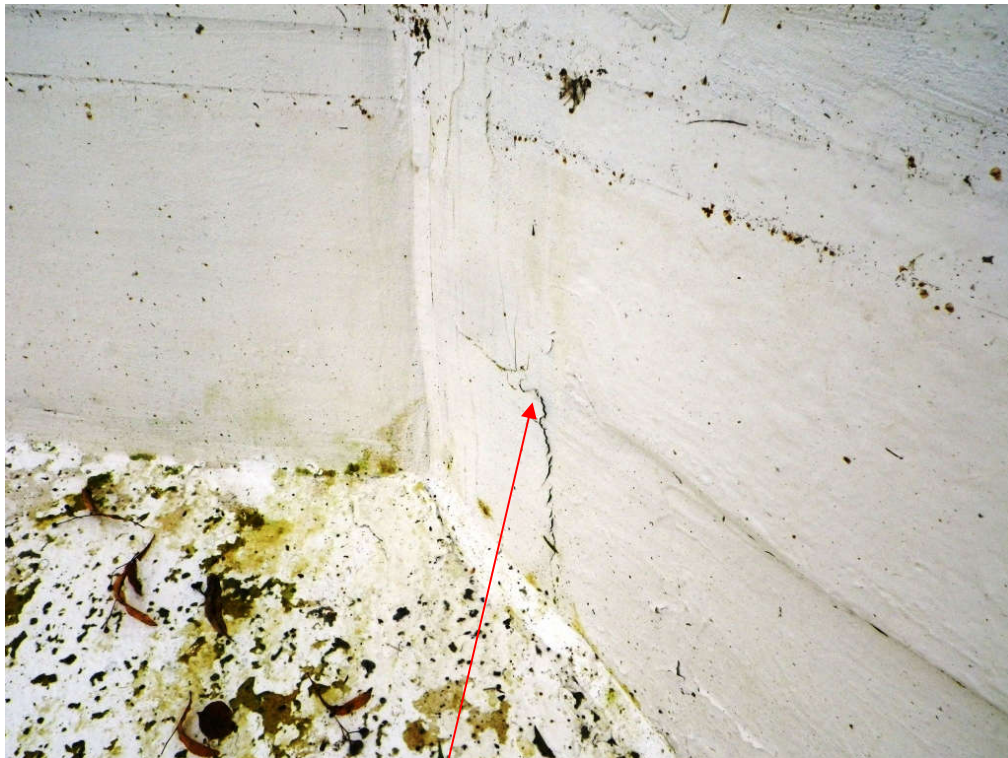
Uima-altaiden pinnoitteissa todettiin monin paikoin maalihilseilyä, paikoin se oli runsasta. Pohjalaatassa todettiin vähäisessä määrin olevan betonin näkyvissä, mutta pääosin altaissa on paksu, moninkertainen pinnoitus ja viimeisen pinnoitteen alta näkyi alustan ehjä pinnoite. Varsinkin altaiden nurkkauksissa todettiin myös halkeamia, myös pohjalaatassa.

**Kuva 6.** Halkeamia betonivaluissa...

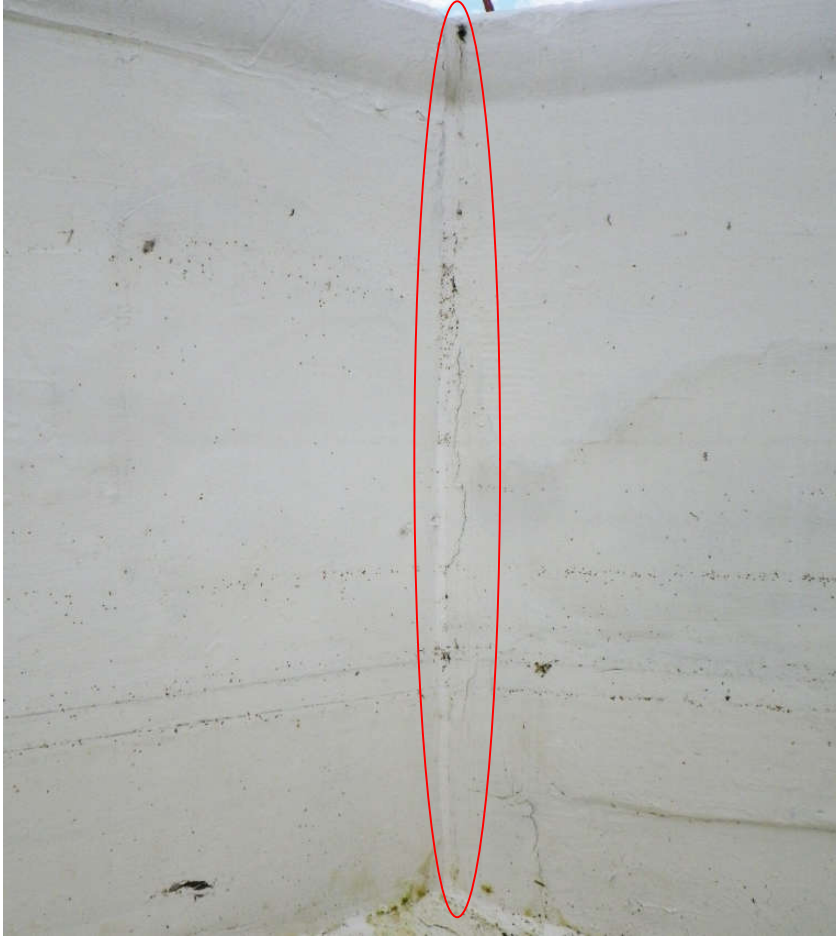
**Kuva 7.** ...nurkassa on koko altaan korkuinen halkeama

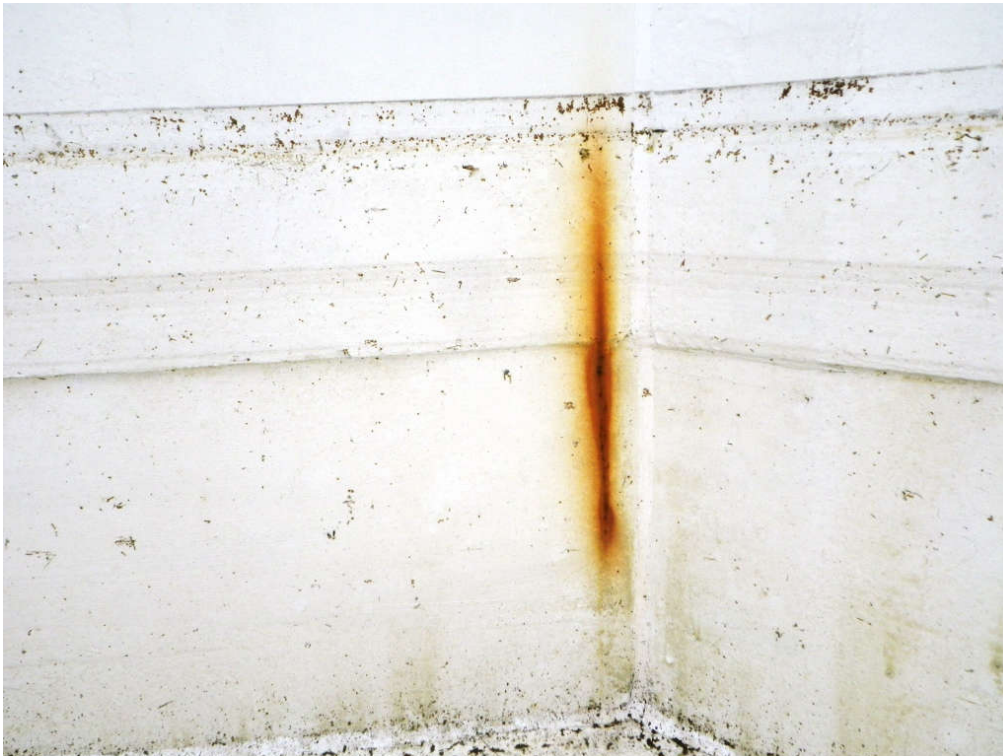
**Kuva 8.** Teräskorroosioaurio altaan nurkassa: ruosteinen vesi on valunut pintaa pitkin

- varusteet puretaan (allasportaat, käsijohteet, kaiteet ym.)
- betonipintojen puhdistus (myös irtoava maali poistetaan)
- korroosioaurioituneiden sekä lähellä pintaa olevien terästen esiin piikkaaminen sekä esiin piikattujen terästen suojaaminen teräksensuojalaastilla (tarve vähäinen)
- valukorjaukset; tarve vähäinen
- liikuntasaumat sekä halkeamat avataan, asennetaan uudet elastiset massat
- huoltomaalaus
- asennetaan varusteet takaisin paikoilleen (tikkaiden parempi kiinnitys)

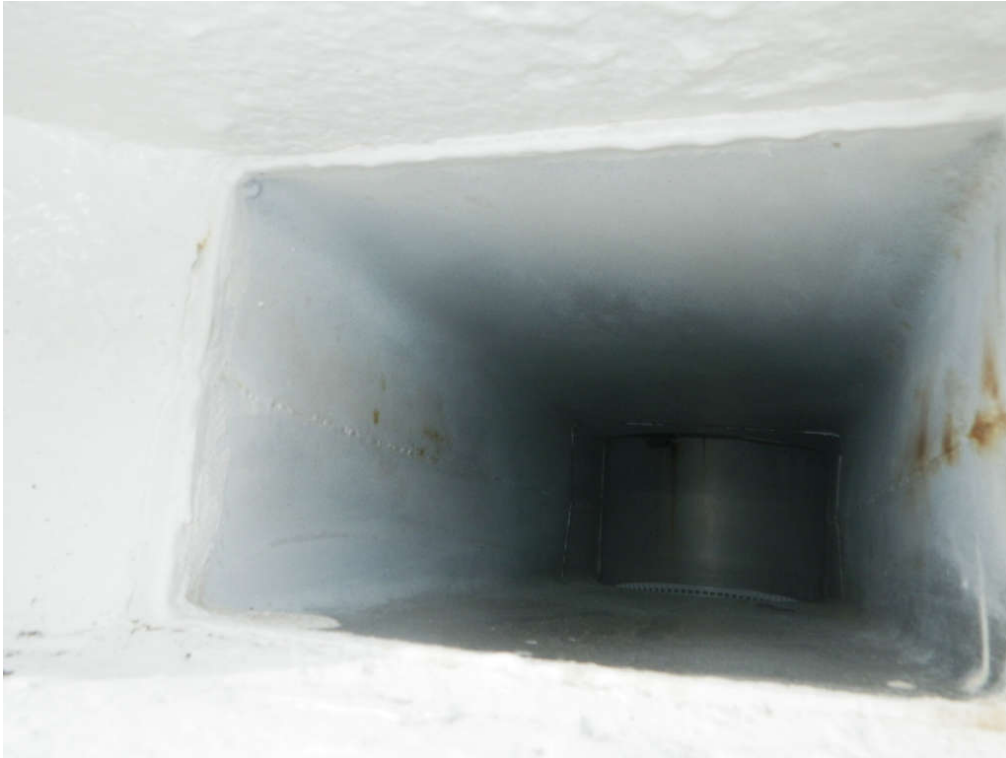
**Kuva 9.** Vesipinnan korkeudentasauskanava

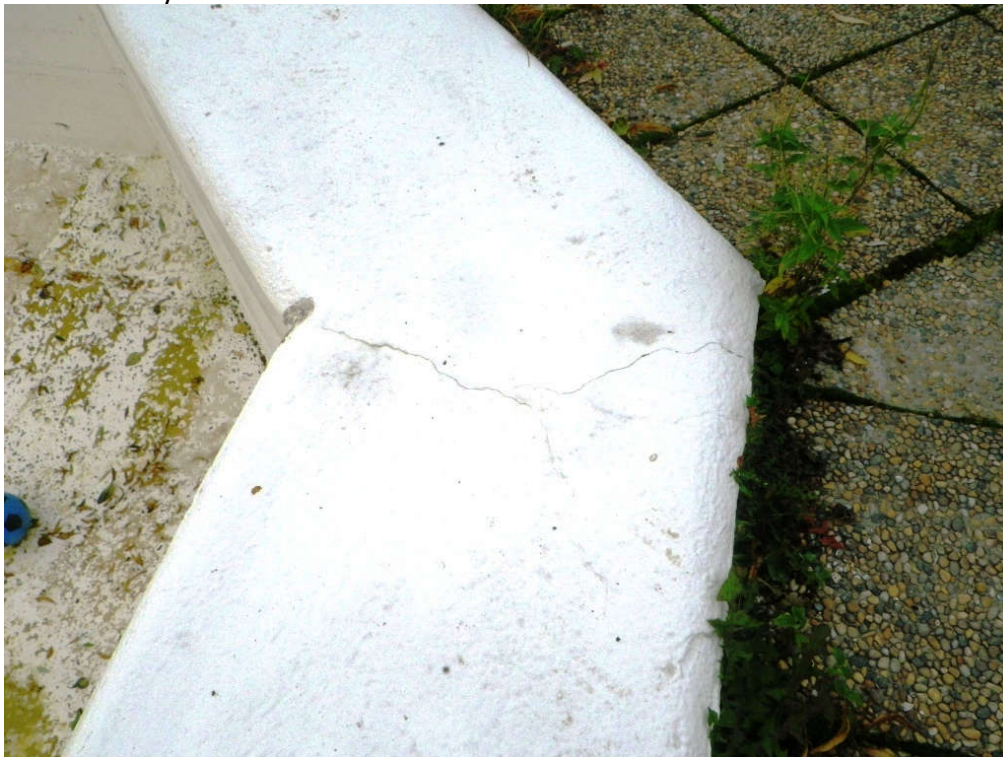
**Kuva 10.** Halkeamavaurio altaisen reunavalun yläpinnassa. Käytettävien piirustusten mukaan altaiden reunaan on tehty korotusvalu myöhemmässä vaiheessa

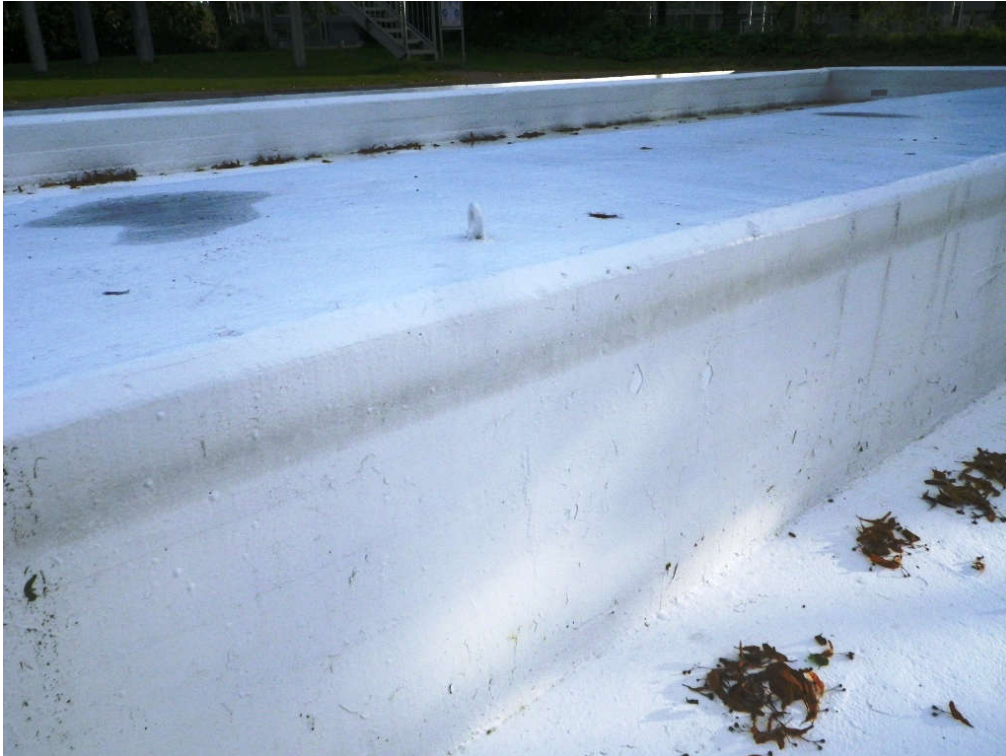
**Kuva 11.** Pinnoitevaurioita altaiden välikannaksen seinämässä

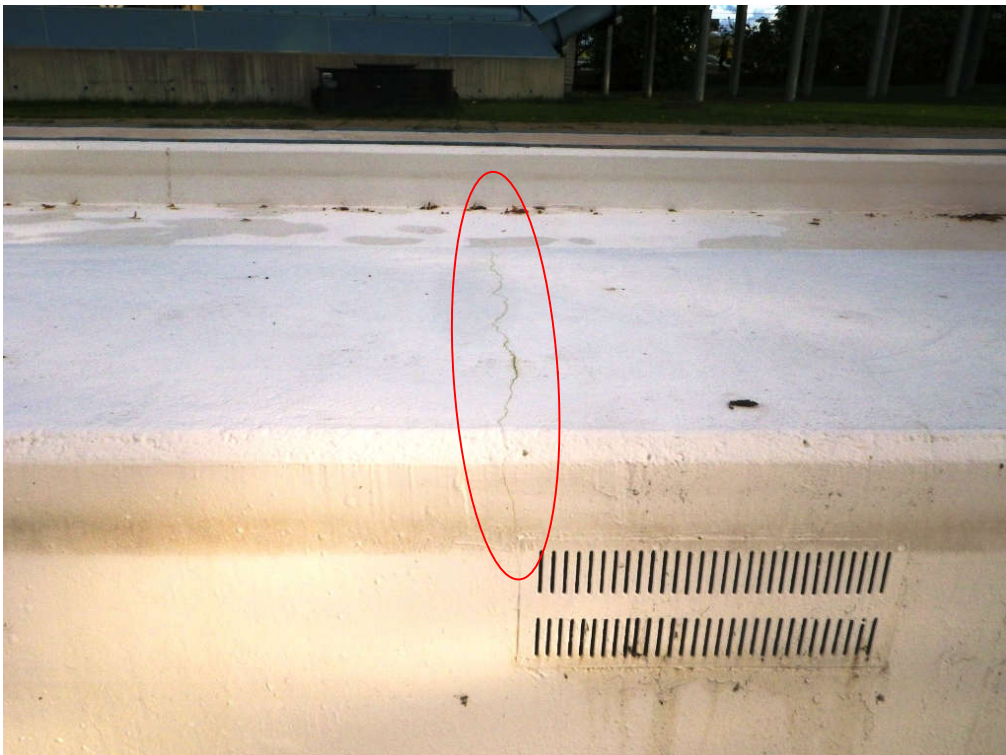
**Kuva 12.** Halkeamavaurio altaisen välikannaksen yläpinnassa

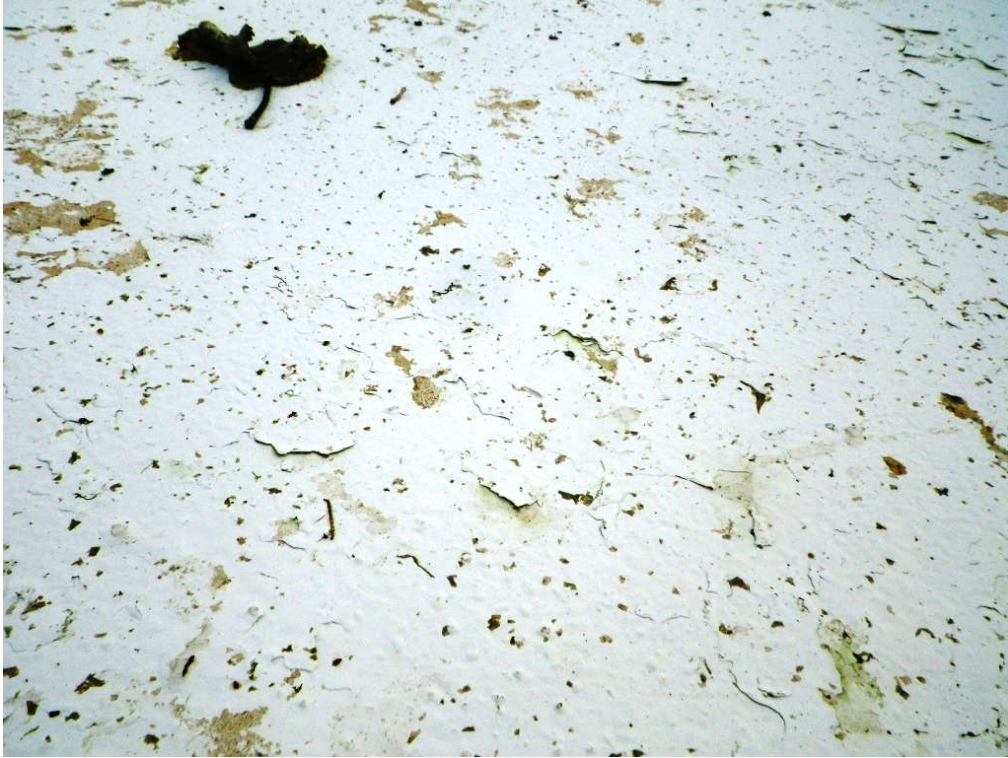
**Kuva 13.** Vaurioita altaan pohjan pinnoitteissa

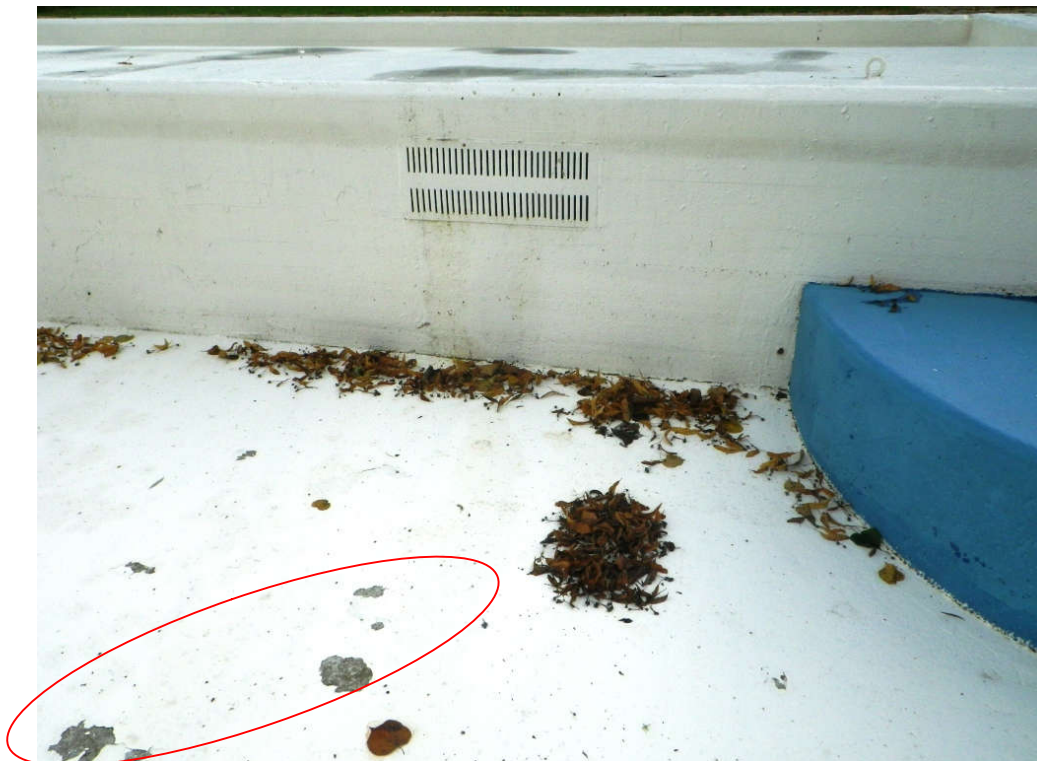
**Kuva 14.** Vaurioita altaan pohjan pinnoitteissa

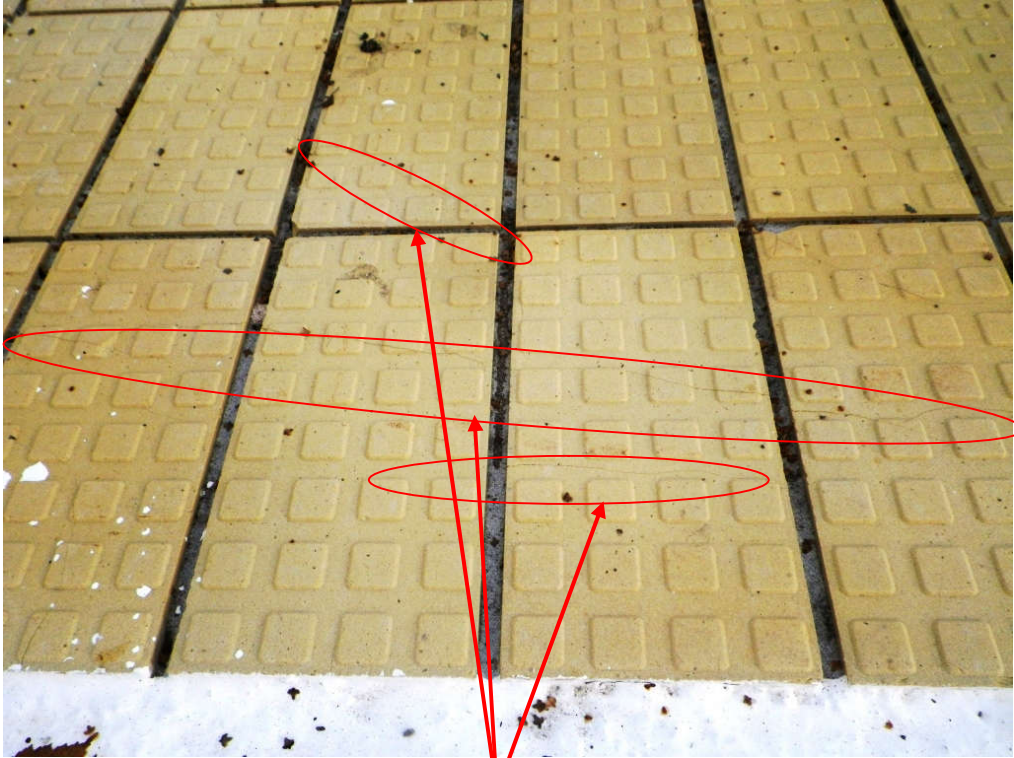
Osa altaan "portaikoista" on laatoitettu liukuesteklinkkereillä. Niiden saumauksissa todettiin kulumista sekä paikoin todettiin laatoitetuilla alueilla "takakallistusta", ts. (tyhjennyksen jälkeen) näihin kohtiin jää vesi seisomaan. Tämä lisää talviaikana niiden pakkasrasitusta ja laatoitetuilla alueilla todettiin halkeamia.

**Kuva 15.** Liukuestelaatoituksen pakkasvaurioita

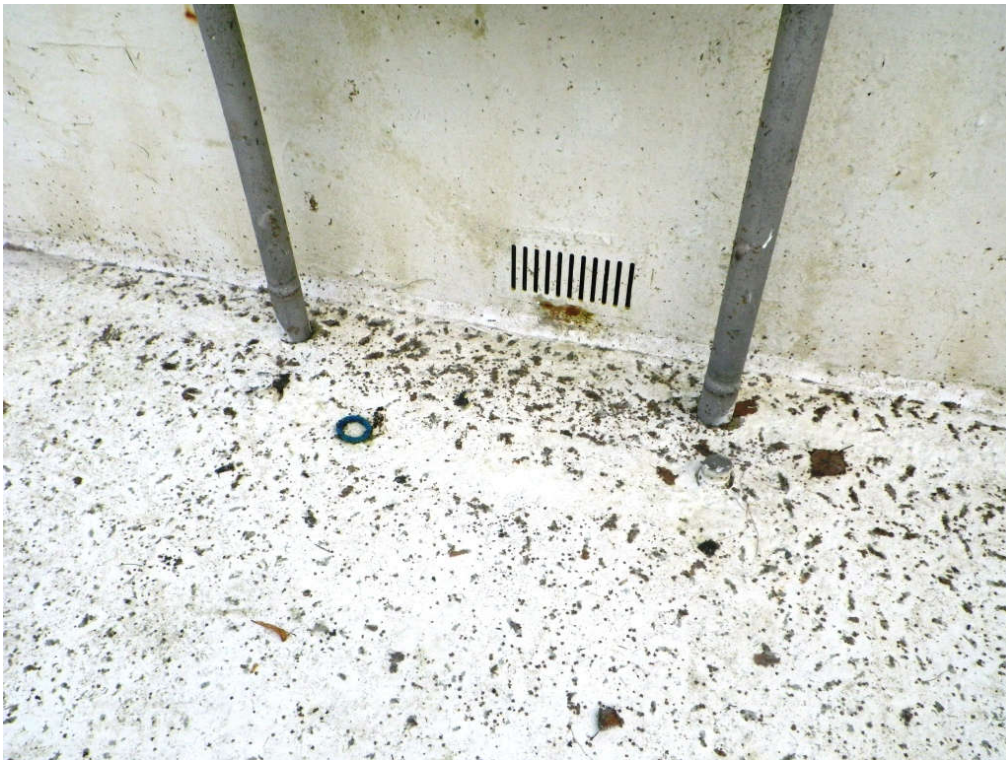
Alataissa on useita jaloteräsportaikkoja. Niiden putkimateriaalin todettiin olevan liian heikkoa, käyttöön nähden: pystyputkien havaittiin yleisesti myödänneen ja taipuneen. Lisäksi porrastikkaiden kiinnityksissä todettiin irtoamista.

**Kuva 16.** Portaan alapään kiinnitys on puutteellinen

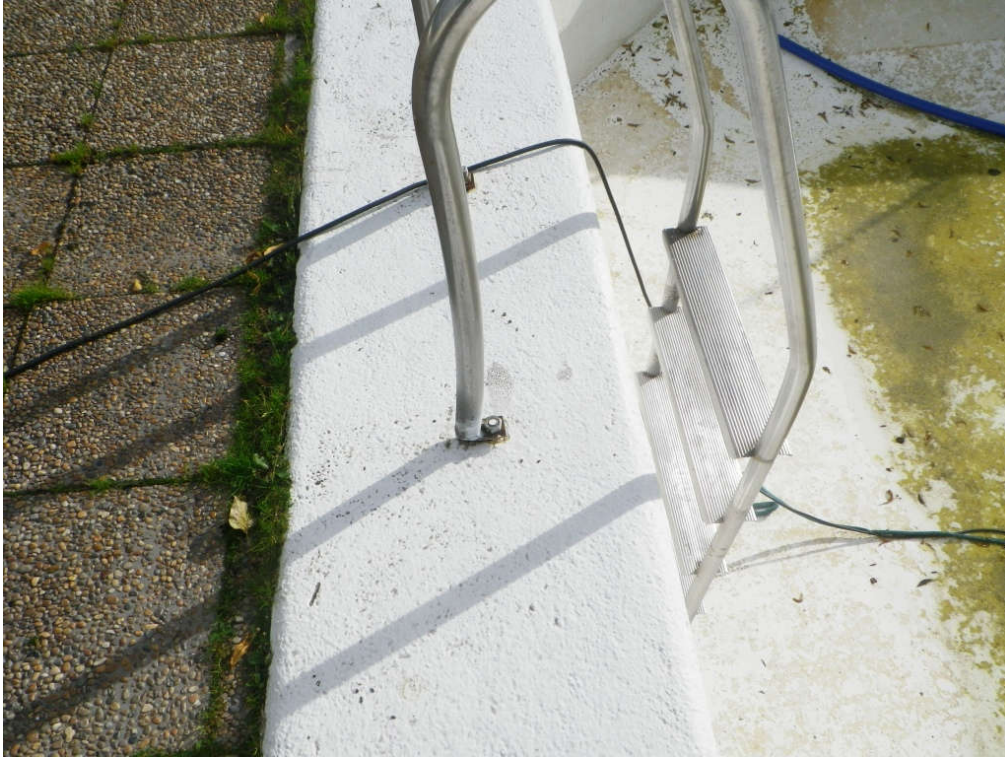
**Kuva 17.** Portaikkojen putkiaineines on alamittaista / kiinnityspisteitä on liian harvassa

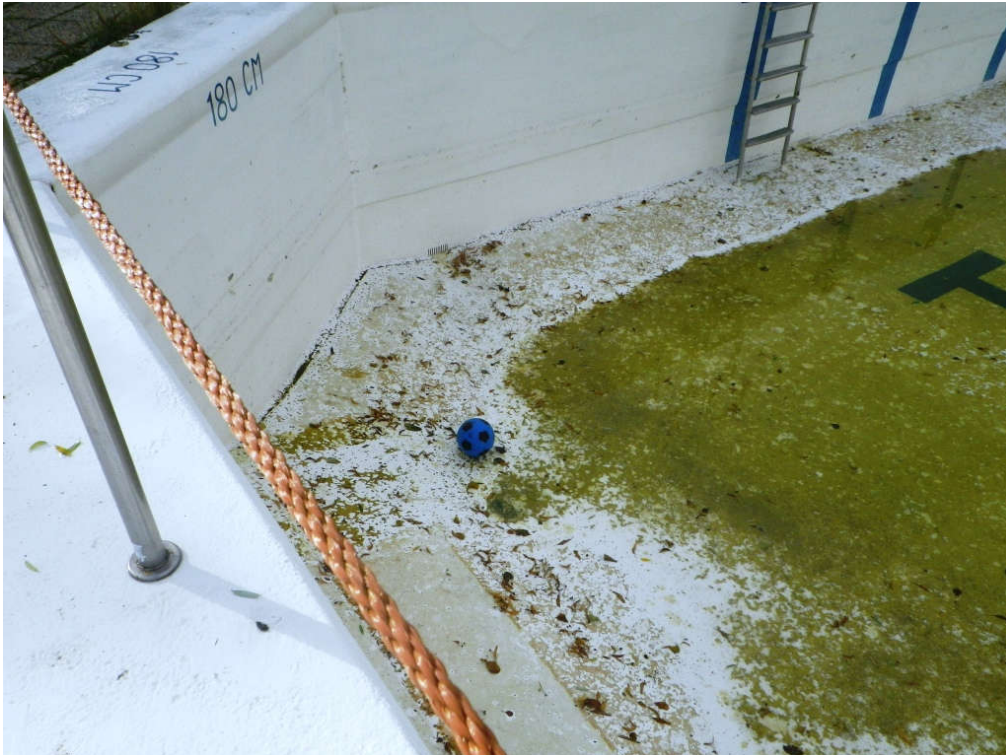
**Kuva 18.** Altaan pohjalle on kertynyt epäpuhtautta, mm. linnunraatoja tavattiin
