Tutkimusraportti WO-00943132
23.09.2022

Kosteus- ja sisäilmatekninen kuntotutkimus

Niitunniskantien päiväkotirakennus
Niitunniskantie 1
21280 Turku

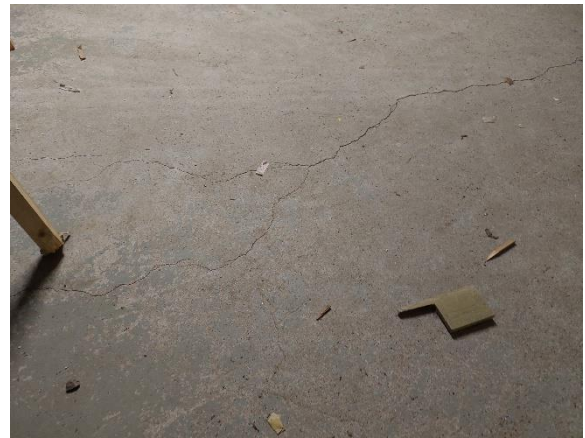
- Rakennuksen A-osan kellarissa sijaitsee väestönsuoja.
- Väestönsuojan lattiapinnoitteena oleva maali on kulunut.
- Väestönsuojan alapohjarakenteessa havaittiin halkeamia. Rakenne ei todennäköisesti ole näiltä osin tiivis.

Kuva 6. Väestönsuojan alapohjarakenteen pinnoitteena oleva maali on kulunut. Alapohjarakenteessa havaittiin halkeamia.

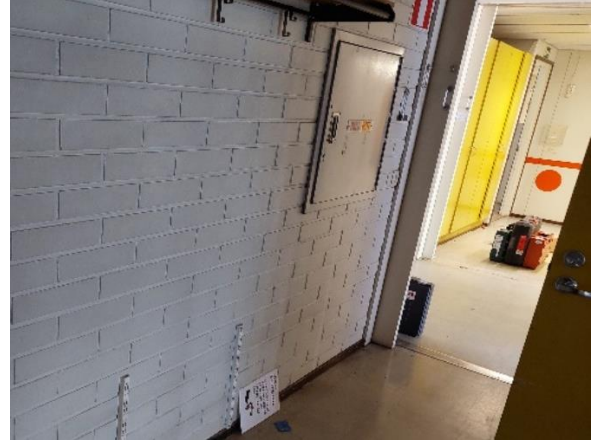
- Eteistiloissa havaittiin liikuntasauvoja, joiden kautta ilmavirtaukset alapohjarakenteesta ovat mahdollisia.

Kuva 14. Eteistilojen alueella havaittiin liikuntasauvoja alapohjarakenteessa.

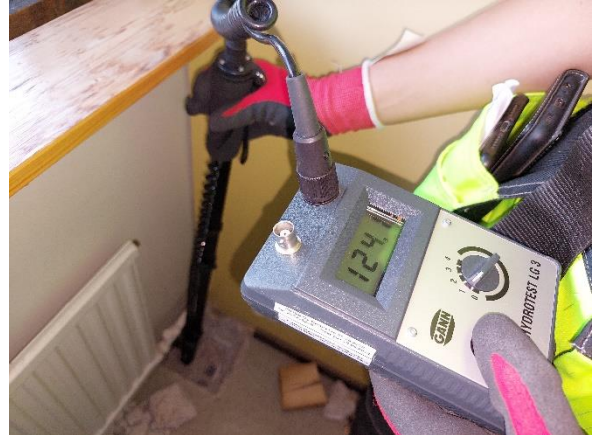
Kuva 20. Rakenneavaus AP 3. Pohjalaatan pinnalla havaittiin kohonneita pintakosteuslukemia.

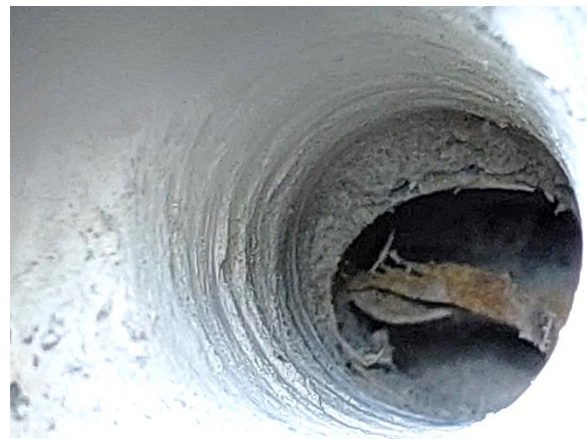
- Rakenneavaus AP 3: Solupolystyreenieristeen alapinnalla havaittiin yksittäinen rakennusaikainen puun kappale, jossa ei havaittu aistinvaraisesti vaurioita, kuten hajua tai värimuutoksia.

Kuva 22. Rakenneavaus AP 3: Pohjalaattaan poratussa tarkastusreijässä on havaittavissa valunut jäänyt rakennusaikainen puunkappale.

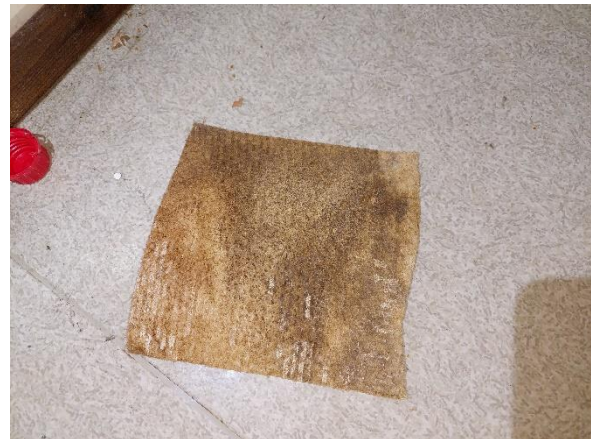
Kuva 29. Viiltokosteusmittauspisteissä VM1 (kuvassa), VM3 ja VM5 lattiapäällysteessä oli juuttipohjainen muovimatto. Paikoin juuttipohjassa havaittiin todennäköisesti kosteuden aiheuttamia värinmuutoksia.

Muovimattopäällysteet ovat mahdollisesti vaurioituneet rakennusaikana rakenteen liian aikaisin tapahtuneen päällystämisen seurauksena. Tällöin betonin sisältämä kosteus on tiivistynyt tiiviin muovimattopäällysteen alapinnalle ja vaurioittanut sitä. Muovimattopäällysteiden vaurioitumista on voinut lisäksi edistää paikoin riittämättömän vahvuinen ja paikoin rakenteesta puuttuva tasoitekerros sekä liiallinen siivousvesien käyttö. Märkätilojen osalta kohonneita kosteuspitaisuuksia havaittiin lähinnä alapohjarakenteiden läpivientien läheisyydestä, joka viittaa vedeneristeenä olevan muovimaton epätiiveyteen.

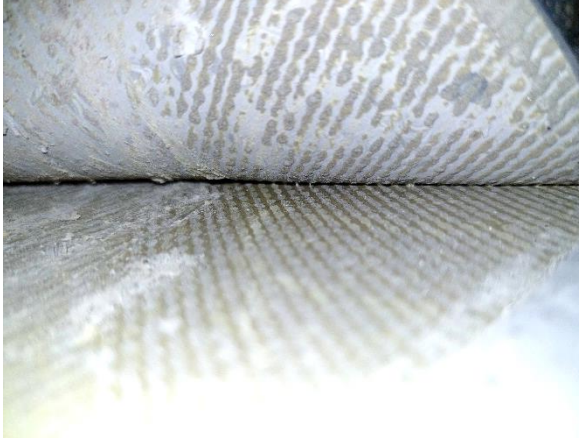
Kuva 30. Viiltokosteusmittauskohta VM4 Tiitiäisten lepuhuoneessa. Muovimaton alapinnalla havaittiin lievä kemiallinen haju sekä lievästi venyvää mattoliimaa.

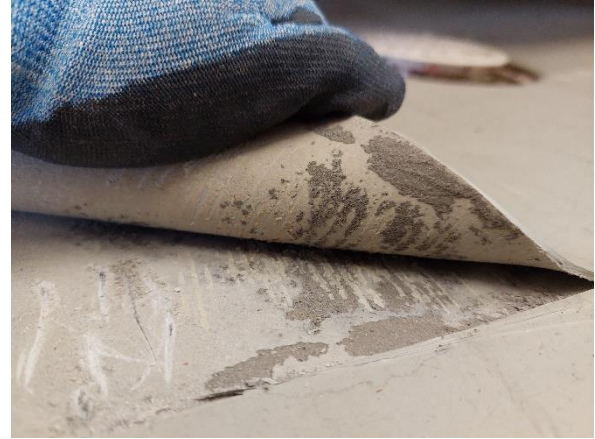
Kuva 31. Viiltokosteusmittauspisteessä VM2 muovimaton alapinnalla havaittiin kemiallista hajua.

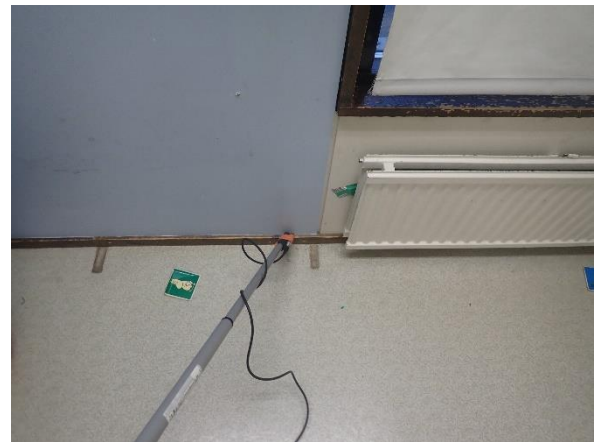
Kuva 34. MAK1: Alapohjarakenteesta havaittiin laaja-alaista ilmavuotoa ulkoseinän ja alapohjan liitoksesta.

Alapohjarakenteen tiiveys on erityisesti ulkoseinäliitoksistaan epätiivis rakenteen toteutustavasta johtuen. Alapohjarakenteen lämmöneriste on asennettu ja pintalaatta valettu ulkoseinän sisempää lämmön eristekerrosta vasten, jolloin liitos on epätiivis. Rakenteiden epätiivisyyskohtiin voi muodostua hallitsemattomia ilmavirtauksia sisätiloihin, kun sisätilat ovat alipaineisia ulkoilmaan nähden ja rakenteiden välille muodostuu paine-eroja. Ilmavirtaukset voivat kuljettaa sisäilmaan epäpuhtauksia ulkoseinien materiaaleista.

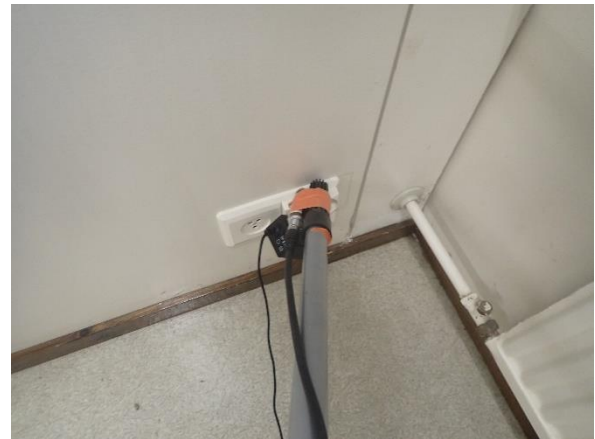
Kuva 36. MAK4, pistemäistä ilmavuotoa havaittiin väliseinän pistorasiasta.

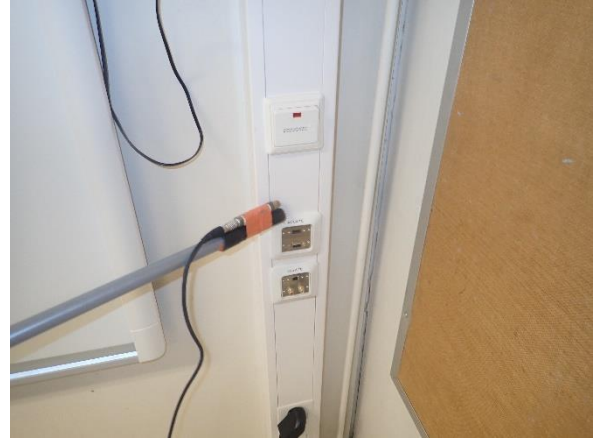
Kuva 38. Vähäistä ilmavuotoa havaittiin sähkökoteloinnin alueelta.

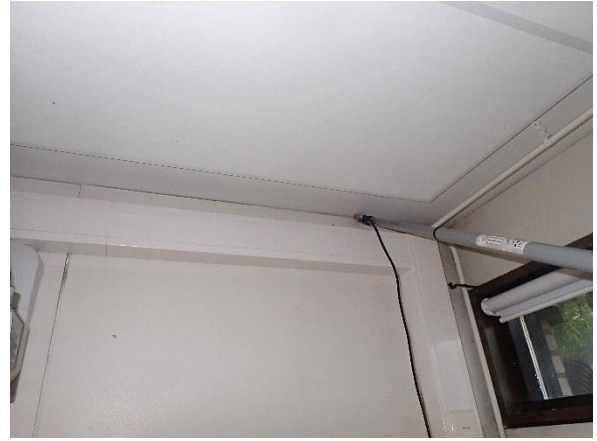
Kuva 40. Vähäistä ilmavuotoa havaittiin yläpohjan ja ulkoseinän liitoksesta.

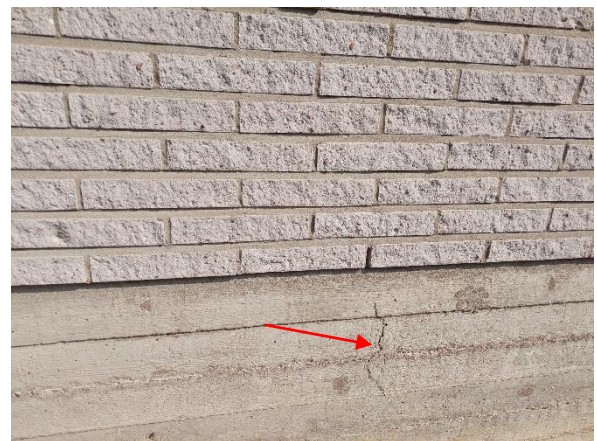
- Sokkelirakenteessa on paikoin havaittavissa betonipinnan rapaamaa, halkeamia ja lohkeilua.
- Paikoin sokkelirakenteessa on havaittavissa teräskorroosiovaurioita.

Kuva 48. Sokkelirakenteen pintabetonissa havaittiin paikoin halkeamia, jotka voivat viitata teräskorroosiovaurioon.

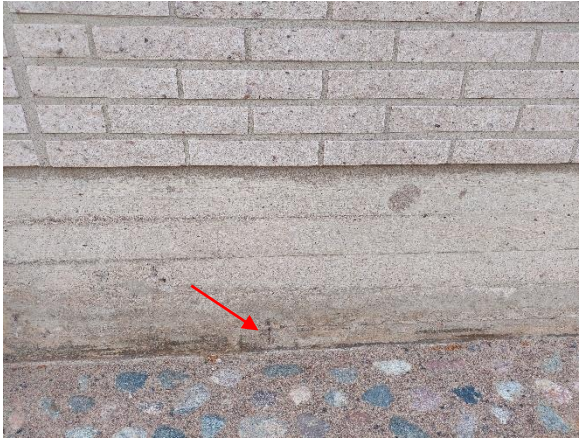
Kuva 49. Sokkelirakenteessa oli paikoin teräskorroosio-
vaurioita. Perusmuurilevytyksiä ei havaittu sokkeli-
rakenteen juurella.

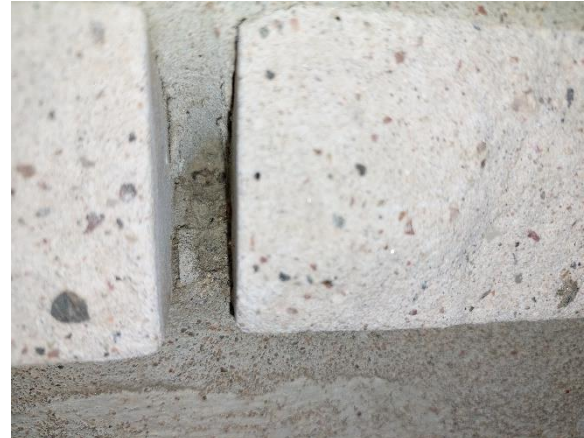
Kuva 50. Ulkoseinän tuuletusraoiksi tarkoitetut aukot
tuuletusaukkojen saumoissa ovat pääosin um-
messa, joka estää ulkoseinän tuulettumisen.

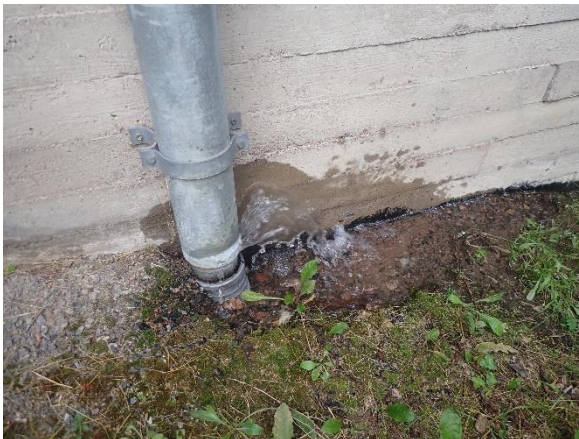
Kuva 51. Tukkeutunut sadevesijärjestelmä aiheuttaa
sokkelirakenteelle paikoin ylimääräistä kosteusrasi-
tusta. Paikoin sokkelinvierustalla havaittiin pikisivelyä.

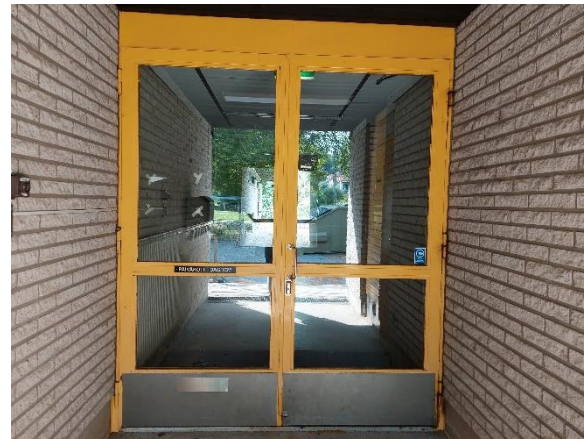
Kuva 52. Ovien kunto on kokonaisuudessaan kohta-
lainen, mutta ne eivät täytä nykyisille ulko-oville ase-
tettuja lämpöteknisiä vaatimuksia.

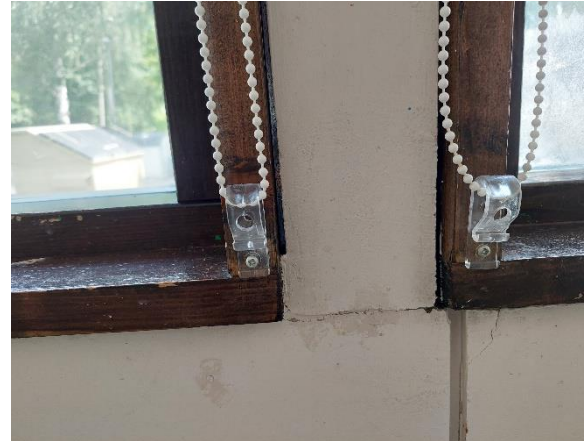
Kuva 58. Paikoin ulkoseinien sisäverhouslevyissä havaittiin halkeamia.

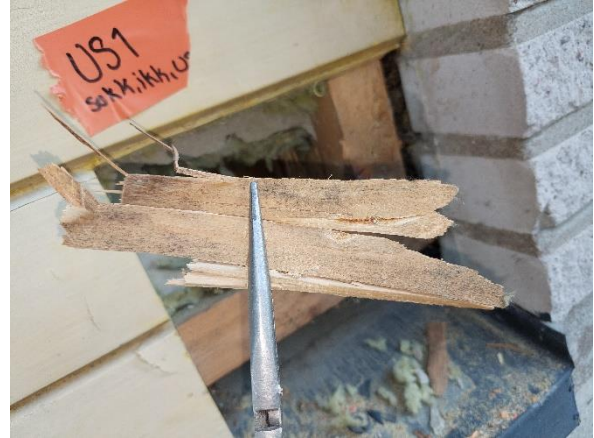
Kuva 62. US 1: Rakenteen pystyrungossa havaittiin tummentumia. Rungosta otetun materiaalinäytteen suoraviljelyssä ei havaittu viitteitä mikrobivauriosta.

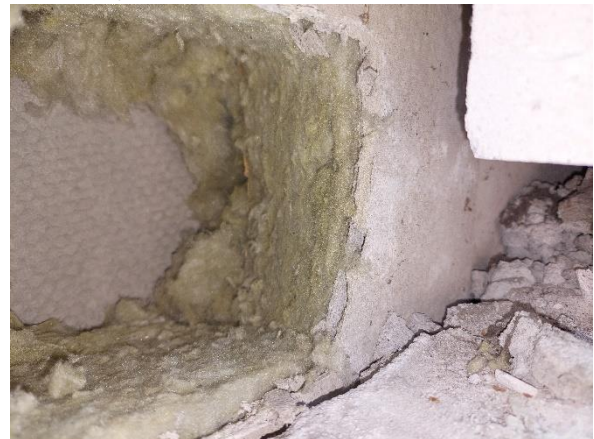
Kuva 64. Rakenneavaus US 1: Tiilimuurauksen takana havaittiin ilmarako. Muilta osin rakenne koostuu kuitusementtilevystä (asbestipitoinen), mineraalivillaeristeestä ja puurungosta, ilmansulkupaperista, mineraalivillaeristeestä ja sisäverhouslevynä olevasta kuitusementtilevystä.

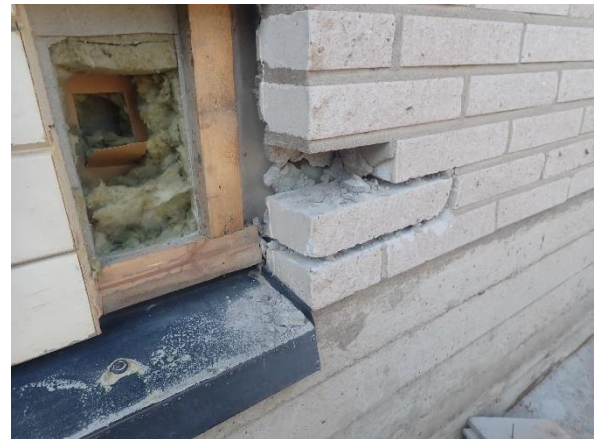
Kuva 70. Rakenneavaus US 2: Rakenne vastasi toteutustavaltaan rakenneavausta US 1. Tiiliverhouksen takana oleva ilmaväli oli avauskohdassa laastipurseiden täyttämä. Ilmansulun sisä- ja ulkopinnoilta otettujen materiaalinäytteiden suoraviljelyssä ei havaittu viitteitä mikrobivauriosta.

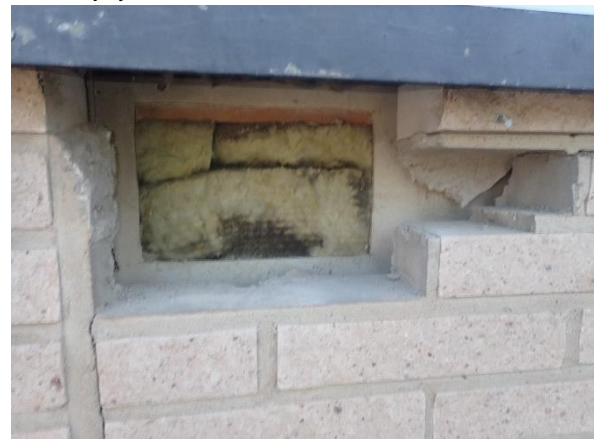
Kuva 72. Rakenneavaus US 3: Ikkunan alapuolisissa mineraalivilla-eristeissä havaittiin tummentumia.

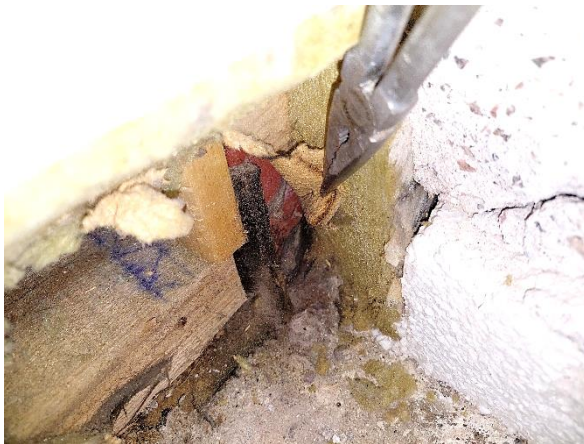
Kuva 75. Rakenneavaus US 3: Rakennuksen sisäpuolella havaittiin teräspilarin pinnalla ruostetta. Teräspilarin kohdalla lämmöneristeen vahvuus on 50 mm. Teräspilarin pinnalla olevassa ilmansulkupaperissa havaittiin kosteuden aiheuttamia jälkiä.

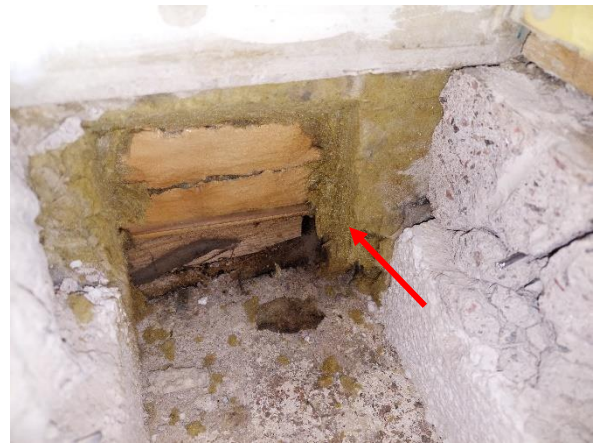
Kuva 76. Rakenneavaus US 3: Sisäverhouslevy päättyy pintabetonin yläpinnan tasolle. Alaohjauspuun korkeusasema on 195 mm lattiapinnan tason alapuolella. Alaohjauspuun alapuolella on bitumihuopakaista, joka ei materiaalinäytteestä tehdyn analyysin perusteella sisällä asbestia. Kuvaan merkityssä ilmansulun sisäpuolisessa mineraalivillaeristeen suoraviljelyssä havaittiin heikko viite mikrobivauriosta.

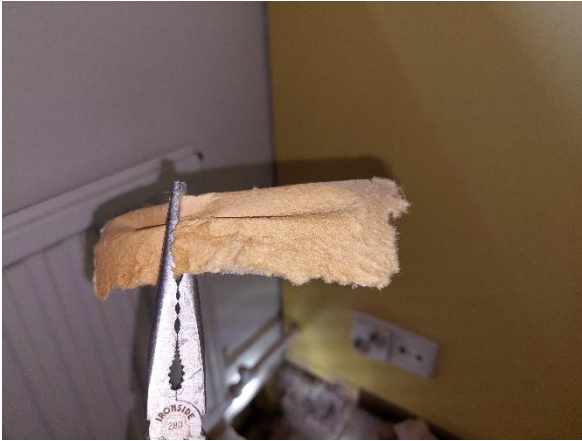
Kuva 77. Rakenneavaus US 3: Ilmansulkupaperin pinnalla havaittiin aistinvaraisesti kosteuden aiheuttamia muutoksia.

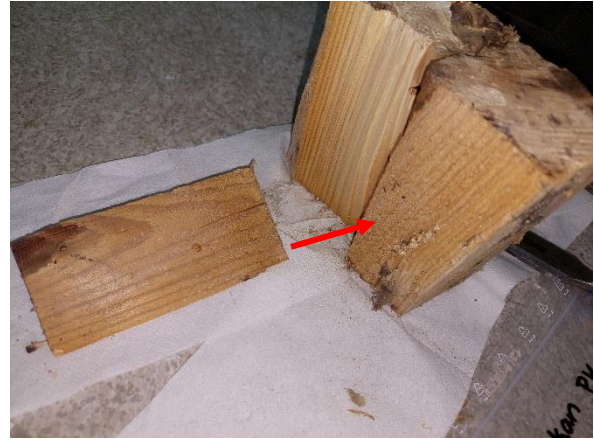
Kuva 78. Rakenneavaus US 3: Alaohjauspuun alapinnalta otettiin materiaalinäyte mikrobianalyyysiin. Näytteen suoraviljelyssä havaittiin heikko viite mikrobivauriosta.

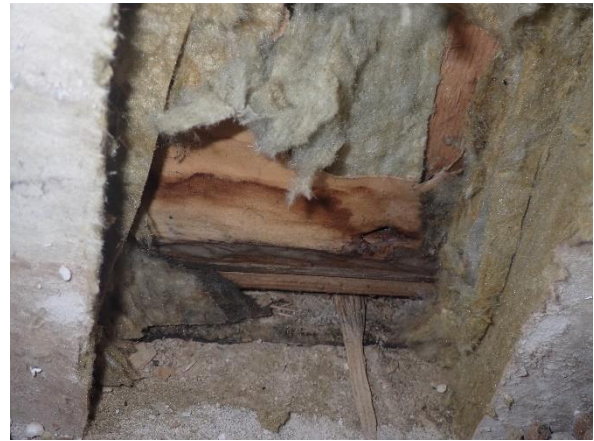
Kuva 80. Rakenneavaus US 4: Ilmansulkupaperin pinnalla havaittiin aistinvaraisesti kosteuden aiheuttamia muutoksia.

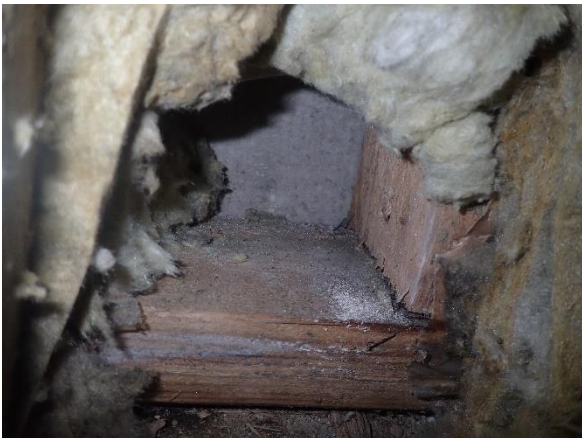
Kuva 81. Rakenneavaus US 4: Alaohjauspuun alapinnalta otettiin materiaalinäyte mikrobianalyyysiin. Näytteen suoraviljelyssä havaittiin heikko viite mikrobivauriosta.

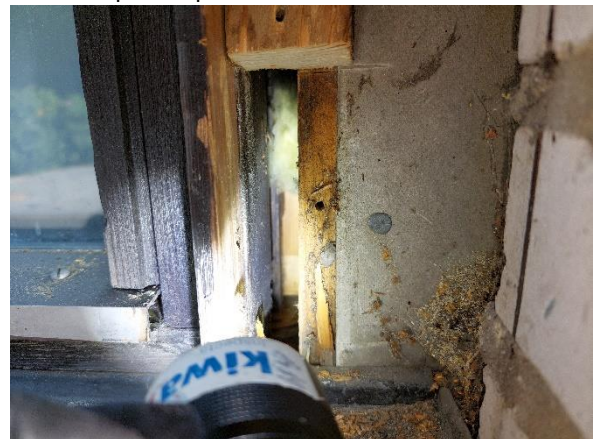
Kuva 88. Ulkoseinien ikkunarakenteiden liitostapa on avauksista tehtyjen havaintojen perusteella epätiivis.

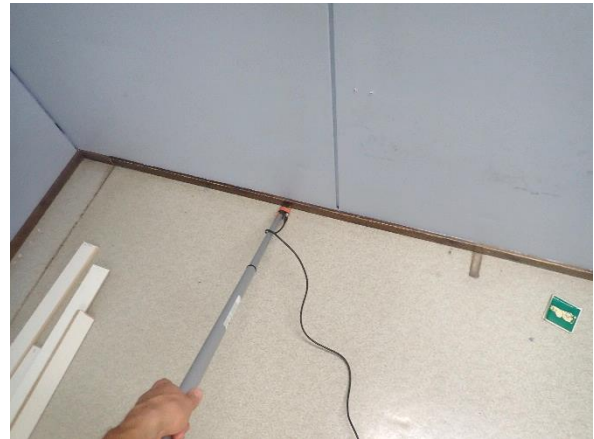
Kuva 90. MAK2: Laaja-alaista ilmavuotoa havaittiin ulkoseinän ja alapohjan liitoksesta.

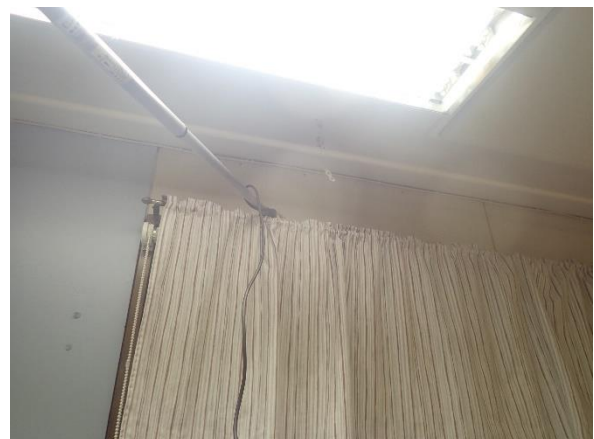
Kuva 92. MAK2: Myös ikkunan yläosan liitoksessa havaittiin ilmavuotoa.

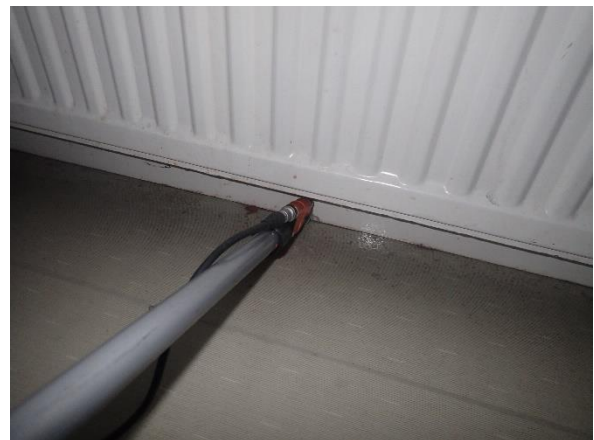
Kuva 96. MAK3: Laaja-alaista ilmvuotoa havaittiin alapohjan ja ulkoseinän liitoksessa.

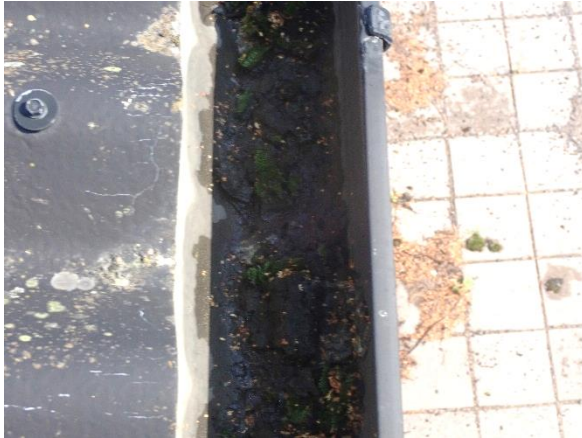
Kuva 112. Vesikouruissa havaittiin monin paikoin roskaa, joka heikentää veden virtausta ja voi aiheuttaa korroosiovaurioita vesikouruihin.

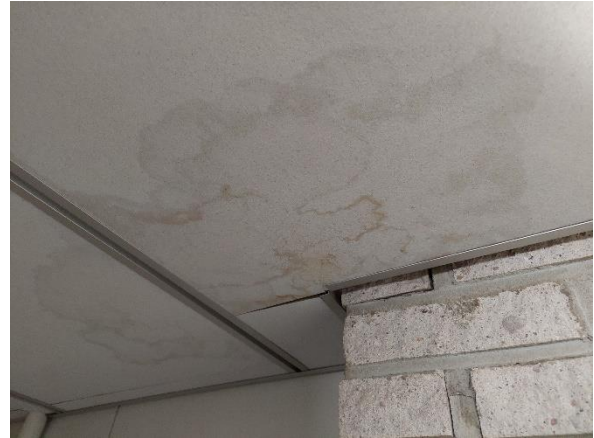
Kuva 113. Sisäkattopinnalla oli havaittavissa kuivuneita vuotojälkiä A- ja B-osien liitoksessa tuulikaapissa.

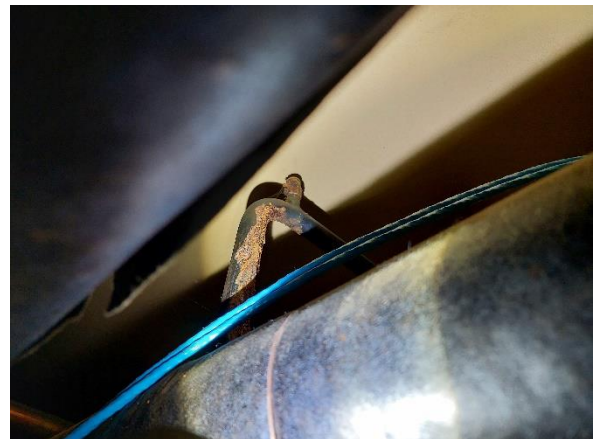
Kuva 115. Vuotokohdassa alaslaskussa olevassa putkessa havaittiin korroosiovauriota.

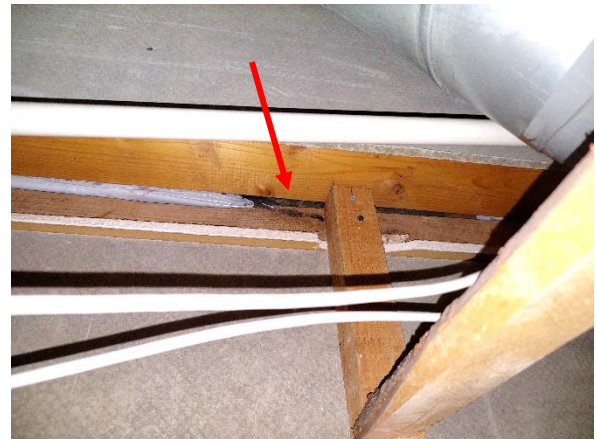
Kuva 123. Palkin ja yläpohjan liitoksen havaittiin aistinvaraisesti olevan epätiivis.

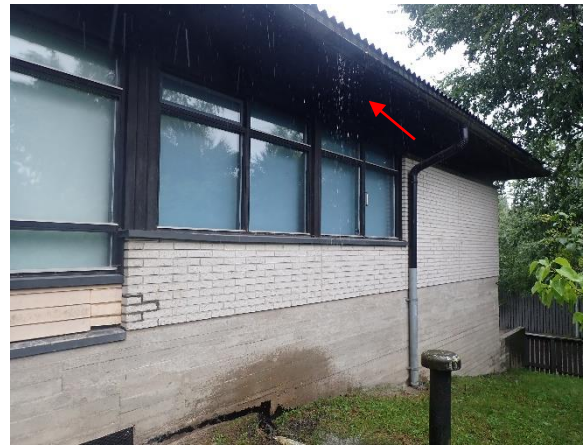
Kuva 134. Sadevedet ohjautuvat vesikatolta syöksytorvin suoraan sadevesijärjestelmään. Rännit vuotavat monin paikoin todennäköisesti sadevesijärjestelmän ja vesikourujen tukkeutumien vuoksi.

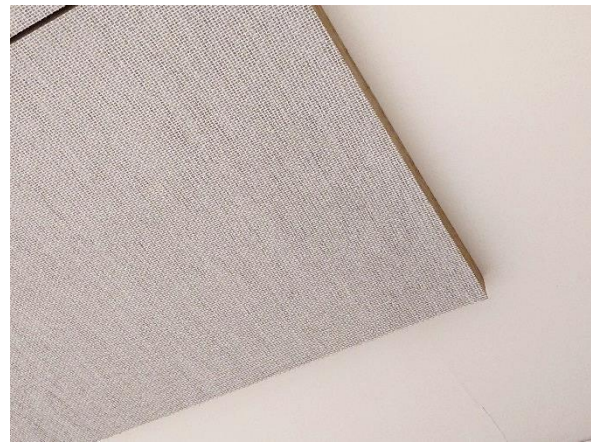
Kuva 138. Akustiikkalevyjen pinta on lasikuitukudosta ja levyjen reunat ovat pinnoittamattomia. On todennäköistä, että levytyksistä irtoaa teollisia mineraalivillakuituja sisäilmaan materiaalien ikääntymisen seurauksena.
