KUNTOARVIORAPORTTI

Turun Lyseo
Varusmestarintie 19, 20360 Turku

4.10.2019

TURUN KUNTOTUTKIMUS OY

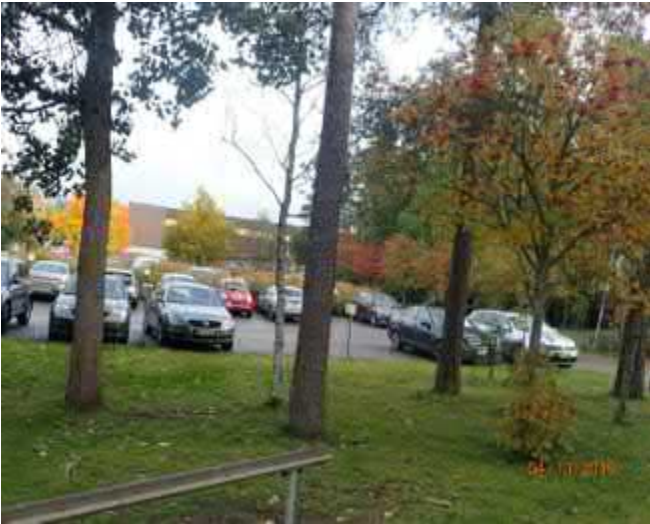
Parkkialue on tyydyttävän kuntoinen.

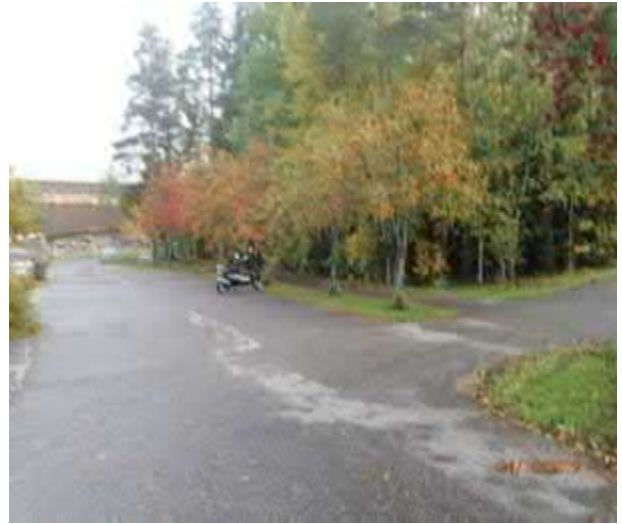
Nurmikkoalueet, puusto ja kasvillisuus ovat tyydyttävässä kunnossa. Viheralueita on pihalla ja rakennuksen ympäristössä runsaasti.

Viheralueet ovat tyydyttävässä kunnossa.

- ✓ Puiden hoitoleikkausta.

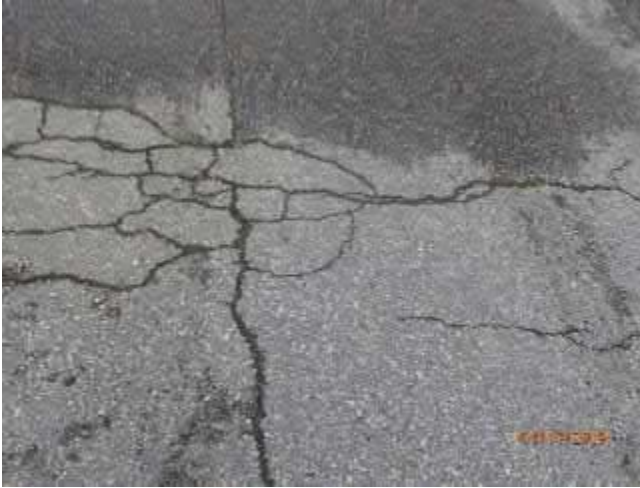
Pihojen asfaltti on tyydyttävän kuntoinen. Rehtorin mukaan vesi lammikoituu sisäpihan 2. kerroksesta tulevien betoniportaiden alaosan edustalle. Takapihan betonilaatoitus on poissa n. 1 m² alueelta. Parkkialueen asfaltti on paikoin halkeillutta.

Asfaltti on paikoin halkeillutta.

- ✓ Betoniportaiden alaosan edustan pinnan kaltevuuden muuttaminen veden pois johtamiseksi.
- ✓ Betonilaatoituksen korjaus.
- ✓ Asfaltin korjaus 5-10 v. kuluttua.

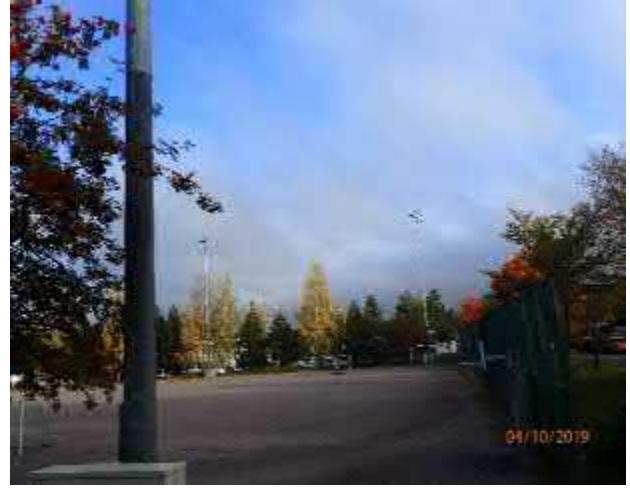
Urheilukenttäalue on hyvässä kunnossa.

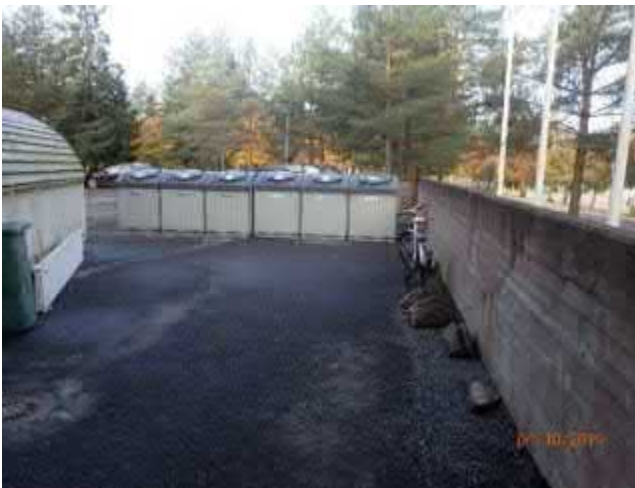
Jäteastiat ovat tyydyttävässä kunnossa.

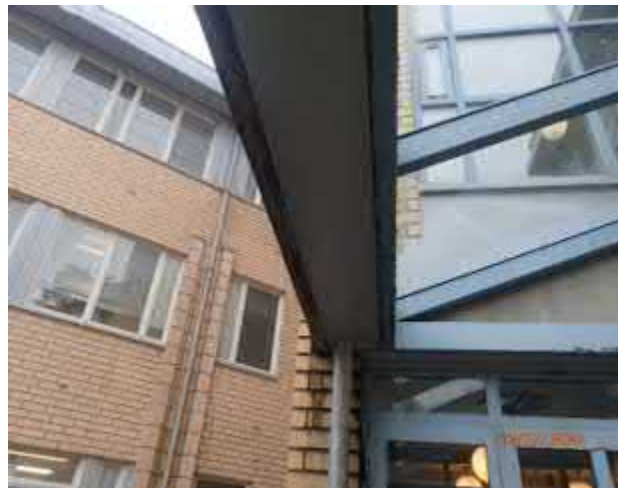
Aluevarusteet ovat tyydyttävän kuntoisia. Kattovesien johtaminen pois on hyvässä kunnossa. Kattovedet on johdettu hallitusti pois rakennuksen vierestä. Polkupyöräkatosten teräspilarit ovat paikoin ruostuneet monesta kohdasta. Rakennuksen itäpuolen sisäänkäyntikatoksen maalipinnat ovat ruostuneet.

Idän puoleisen sisäänkäyntikatoksen maali on välttävissä kunnossa.

- ✓ Polkupyöräkatosten pilareiden korjausmaalaus.
- ✓ Idän puoleisen sisäänkäyntikatoksen korjausmaalaus.

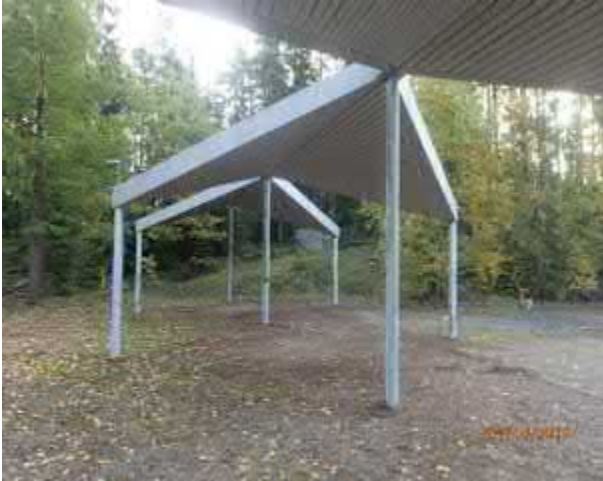
Polkupyöräkatoksen pilarit ovat monessa kohdassa ruosteessa.

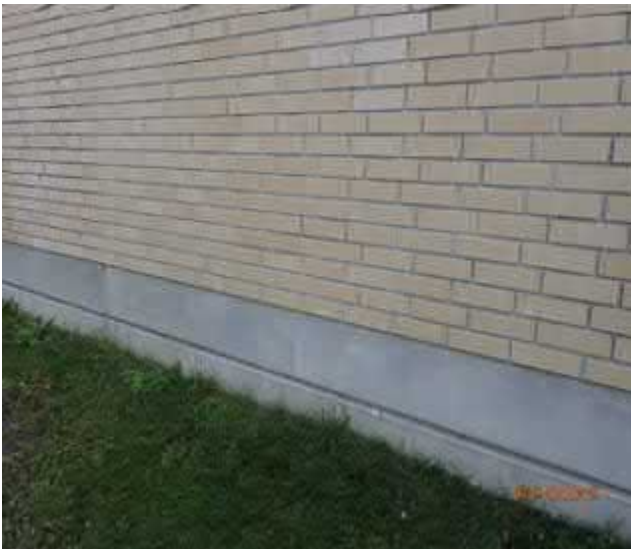
Sokkeli rakentuu betonielementeistä. Koulurakennuksen sokkelit ovat ulkoisesti hyväkuntoiset. Sokkeleissa ei havaittu halkeamia, eikä elementtisaumauksissa havaittu merkittäviä puutteita.

Rakennuksen betonisokkelit ovat hyvässä kunnossa.

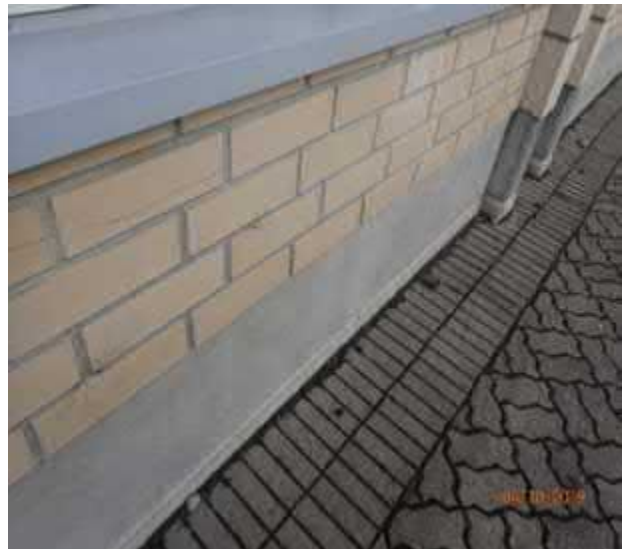
Sokkeleiden yleiskuvaa.

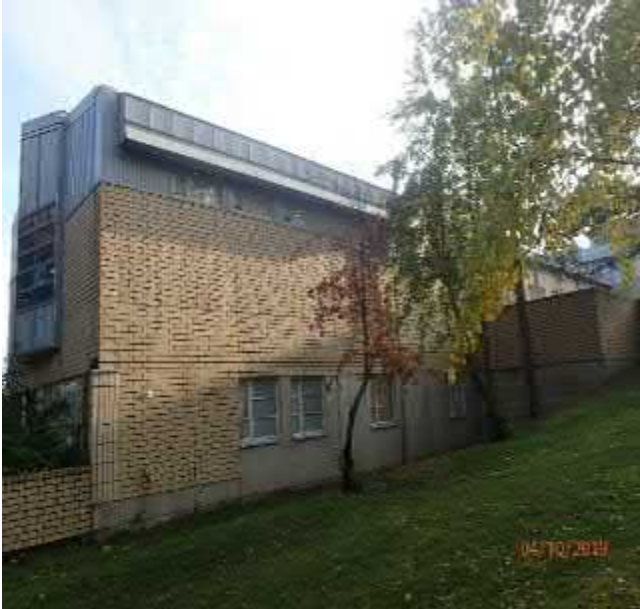
Julkisivut on rakennettu ruutuelementeistä. Elementtien rakennepaksuus on sisäkuori 160mm, lämmöneristys 145 mm ja ulkokuori 85mm. Elementtien saumat olivat tyydyttävässä kunnossa. Julkisivuelementit ovat ulkoisesti hyvässä kunnossa.

Koulurakennuksen julkisivu on ulkoisesti hyvässä kunnossa.

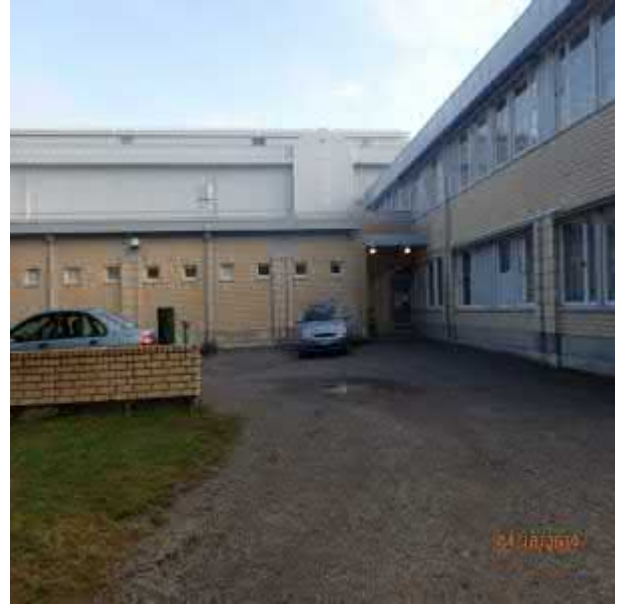
Julkisivun yleiskuvaa.

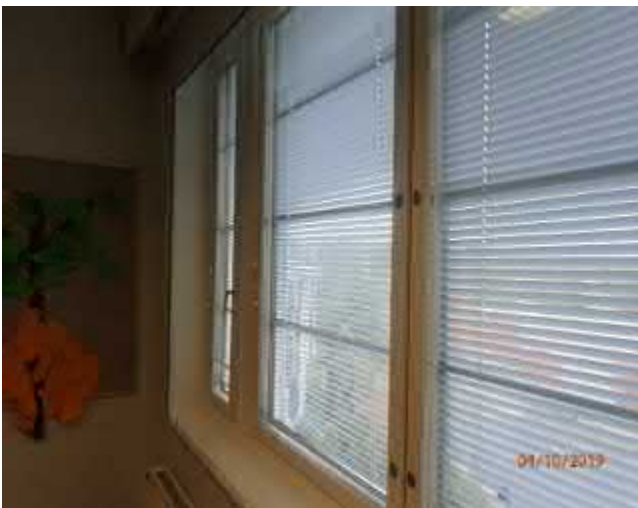
Ikkunat ovat puualumiinipuitteisia. Sisäpuitteessa on eristyslasi, ulkopuitteessa erillislasi. Ikkunoissa on vesipellit, jotka viettävät rakennuksesta ulospäin. Ikkunat ovat tyydyttävässä kunnossa. Tarkastuksessa ei löydetty huomautettavaa ulkoisesti ikkunoista. Luokassa 3D on kertoman mukaan tullut vettä ikkunan karmin ja seinän välistä, joka on korjattu. Rehtorin kertoman mukaan ikkunat ovat vetoisia joissakin luokissa.

Luokassa 3D on kertoman mukaan vettä tullut ikkunoiden karmin ja seinän välistä.

- ✓ Ikkunoiden tiivistysten tarkastaminen.

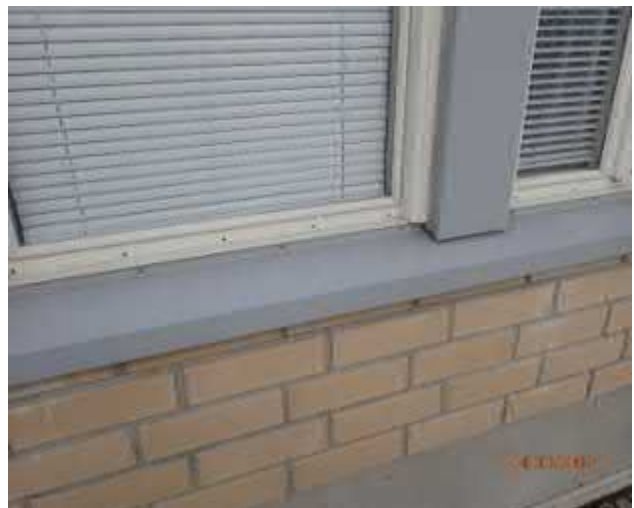
Ikkunat ovat ulkoisesti tyydyttävässä kunnossa.

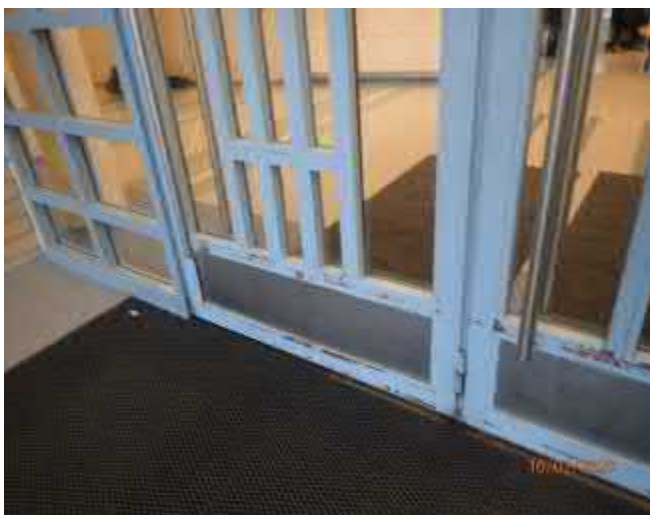
Ulko-ovet ovat tyydyttävän kuntoiset. Joissakin ovien maalipinnoissa on iskun jälkiä. Osa rakennuksen puuvien maali hilseilee paljon.

Ulko-ovet ovat tyydyttävän kuntoiset.

- ✓ Ulko-ovien korjausmaalaukset 5-10 v. kuluessa.

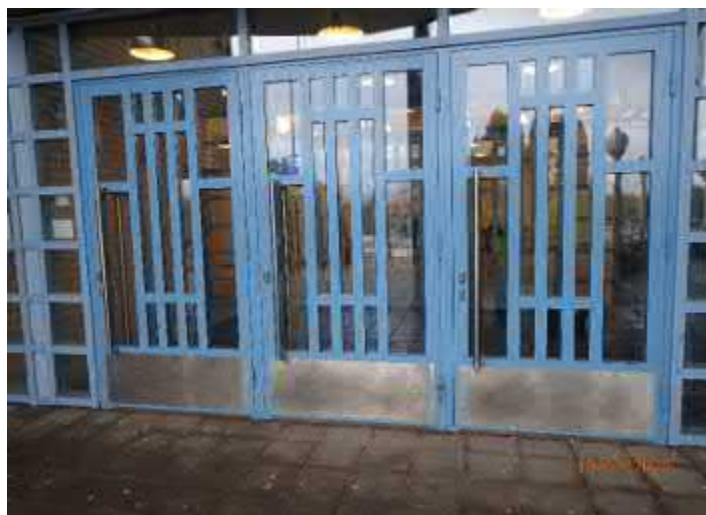
Ulko-ovet ovat tyydyttävässä kunnossa.

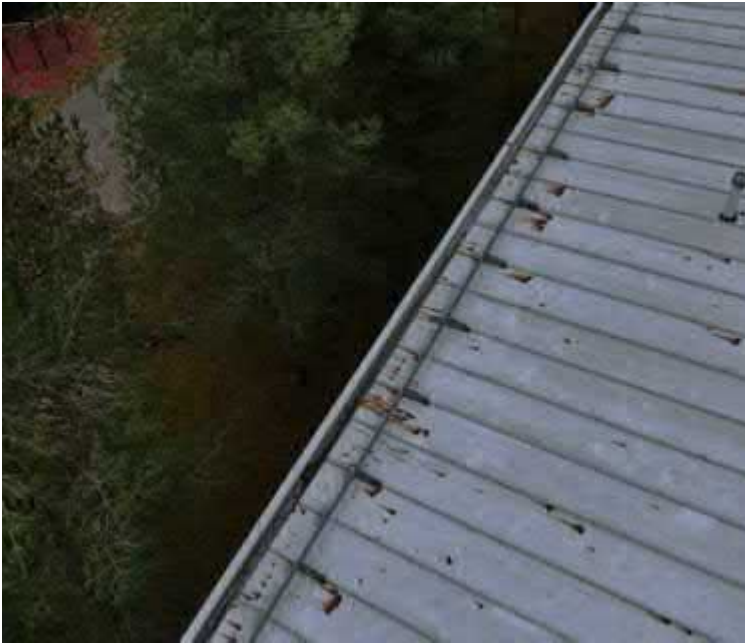
Peltikaton yleiskuvaa.

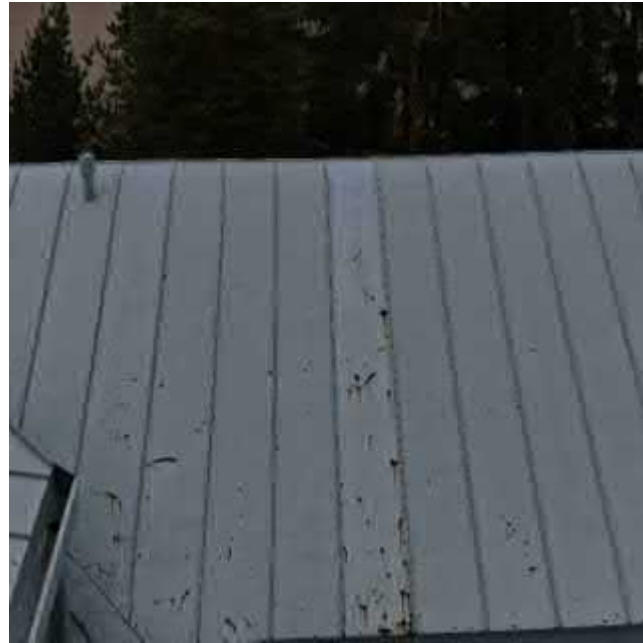
Koulurakennuksessa on harjakattoa ja osittain myös pulpettikattoa. Katemateriaalina on pelti. Sisääntulokatosten vedeneristysmateriaalina on bitumikermit. Konesaumapeltikatteen tekninen käyttöikä on normaalisti n. 50 vuotta. Peltikatteessa on koko kattoalueella paljon pistemäisiä ja viiltomaisia korroosiokohtia. Peltikate on ulkoisesti välttävän kuntoinen.

Peltikatolla on paljon pistesyöpyä.

- ✓ Peltikaton tarkempi kuntotutkimus kiireellisesti.
- ✓ Katon korjausmaalaukset kuntotutkimuksen mukaisesti. Katon korjausmaalaukseen varautuminen v. 2020.
- ✓ Sisääntulokatoksen kattokaivon toimivuuden tarkastaminen.

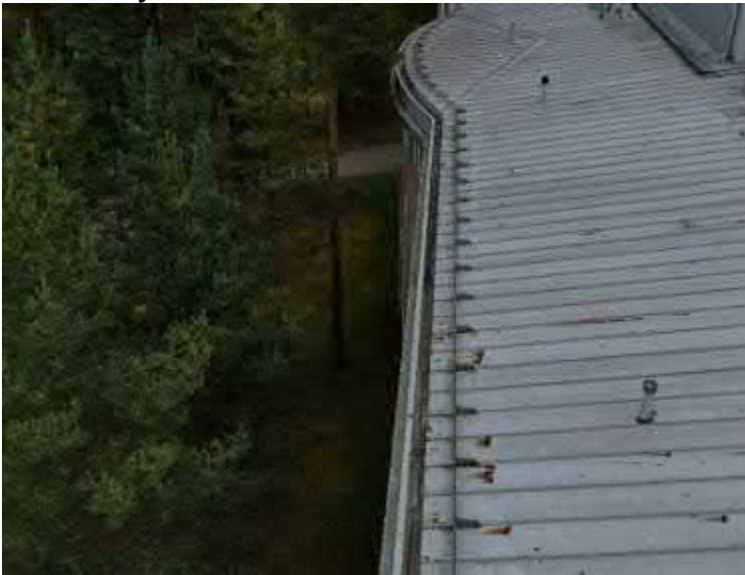
Peltikatossa on paljon syöpyä.

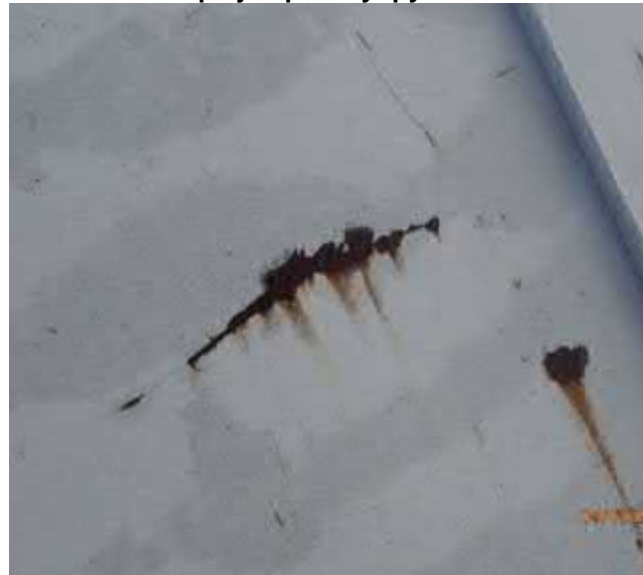
Pistesyöpyä kattopellissä.

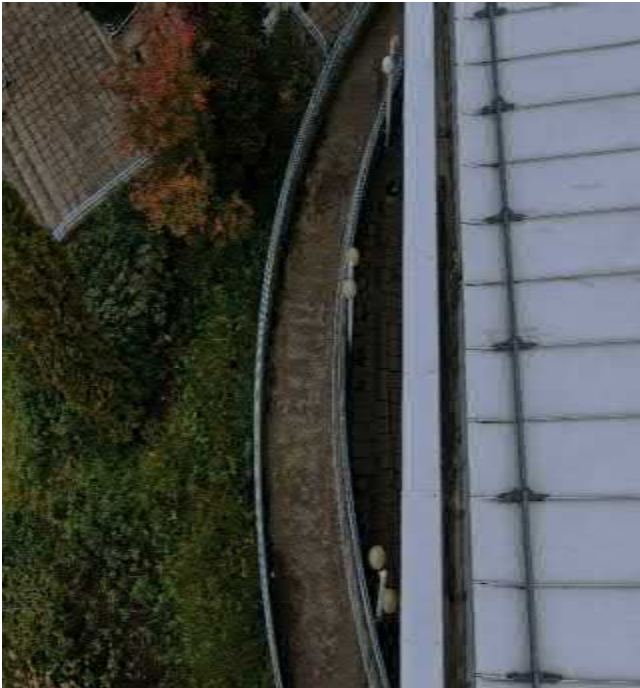
Lumiesteet.

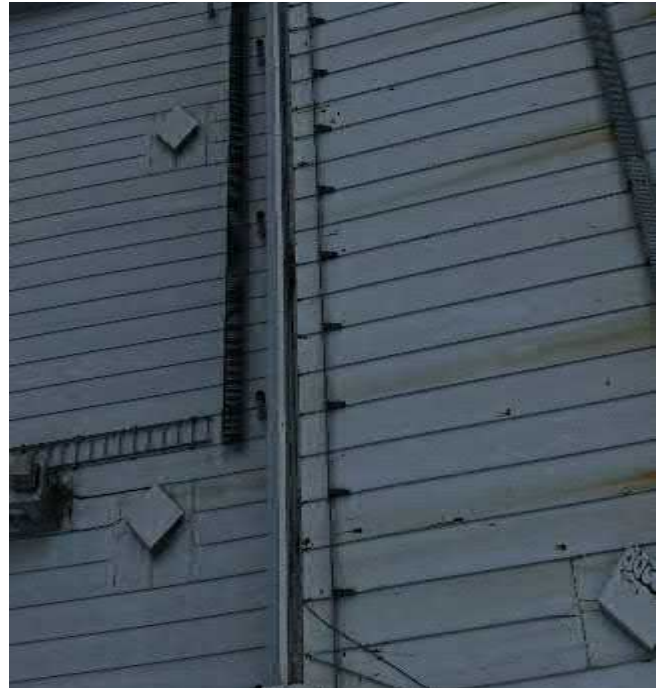
Rakennuksen vesikattovarusteita.

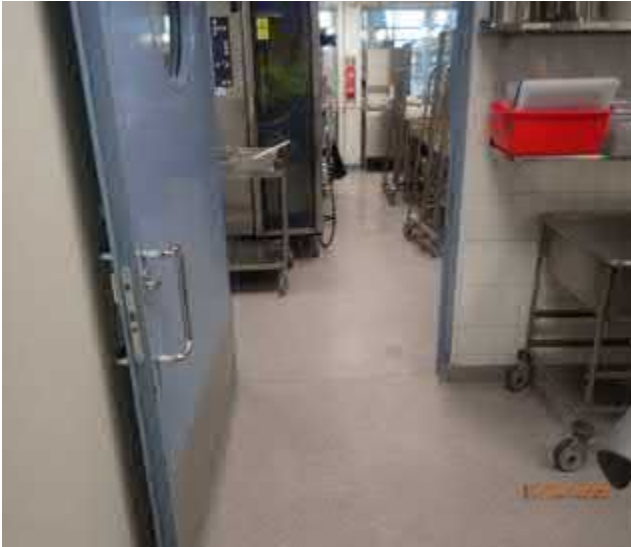
Keittiö on hyvässä kunnossa.

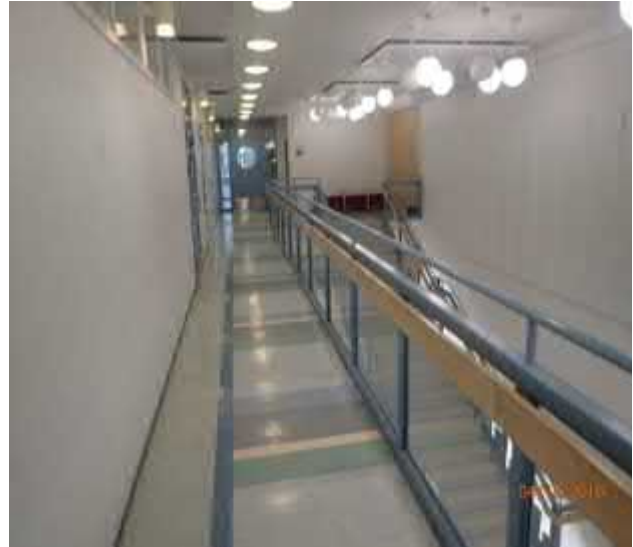
Koulurakennuksen sisäänkäynnit, aulat ja käytävät ja muut tilat ovat tyydyttävässä kunnossa. Pinnaat ovat kuitenkin alkuperäiset. Seinissä esiintyy paikoin kulumia ja iskun jälkiä.

Käytävätilat ovat tyydyttävässä kunnossa.

✓ Käytävien ja seinien korjausmaalaukset 5-10 v. kuluessa.

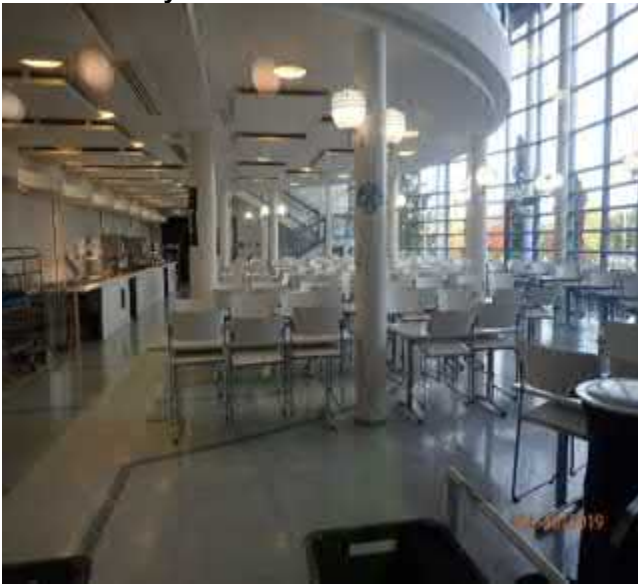
Ruokala on hyvässä kunnossa.

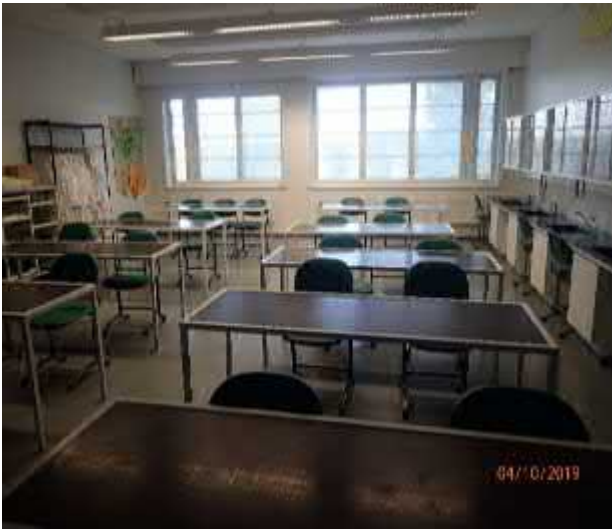
Luokkahuoneiden pintoja on osin korjattu. Tilojen pinnoitteet ovat pääsääntöisesti tyydyttävässä kunnossa.

Luokkahuoneet ovat tyydyttävässä kunnossa.

- ✓ Korjaamattomien luokkatilojen pintamaalaus 5-10 v. kuluessa.

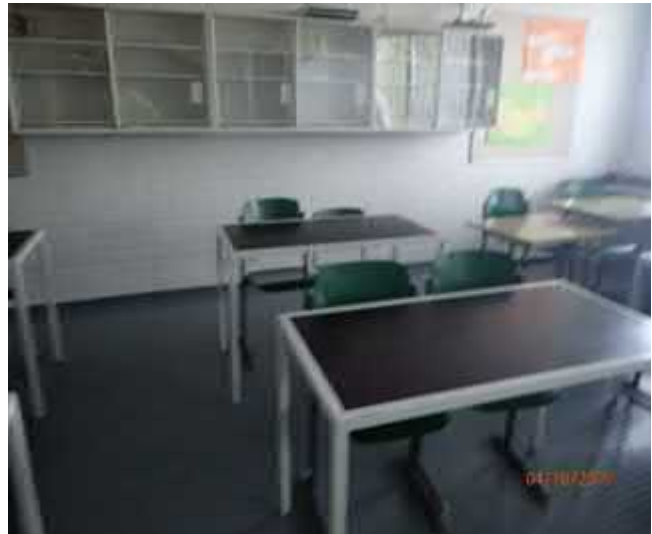
Luokkatilaa.

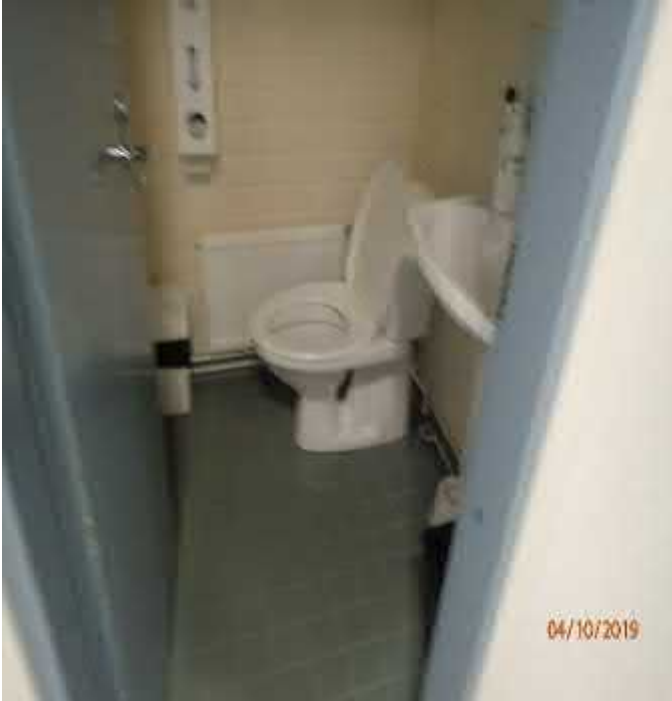
Saniteettitilat ja pesuhuoneet ovat tyydyttävässä kunnossa. Tilat ovat hyvin hoidetut ja siistit. Pintamateriaalit ovat jo kuitenkin vuodelta 1994.

Saniteettitilat ovat tyydyttävässä kunnossa.

- ✓ Pintamateriaalien uusiminen 5-10 v. kuluessa.

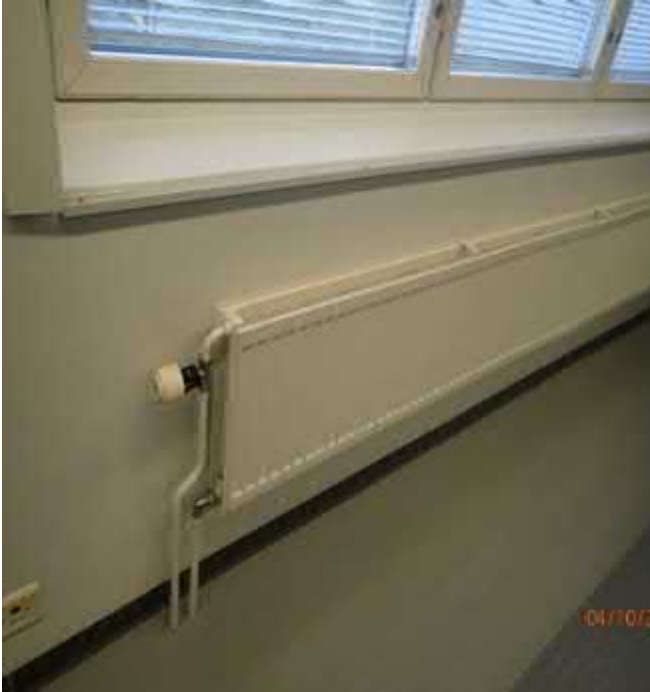
Koulurakennuksen patterit ja patteriventtiilit ovat tyydyttävässä kunnossa. Pattereihin on asennettu termostaattiventtiilit. Pattereiden termostaattiventtiilit ovat havainnon mukaan pääosin n. 10-25 v. vanhoja.

Koulun lämmityspattereita.

✓ Patteriventtiilien vaihto vanhojen rikkoutuessa.

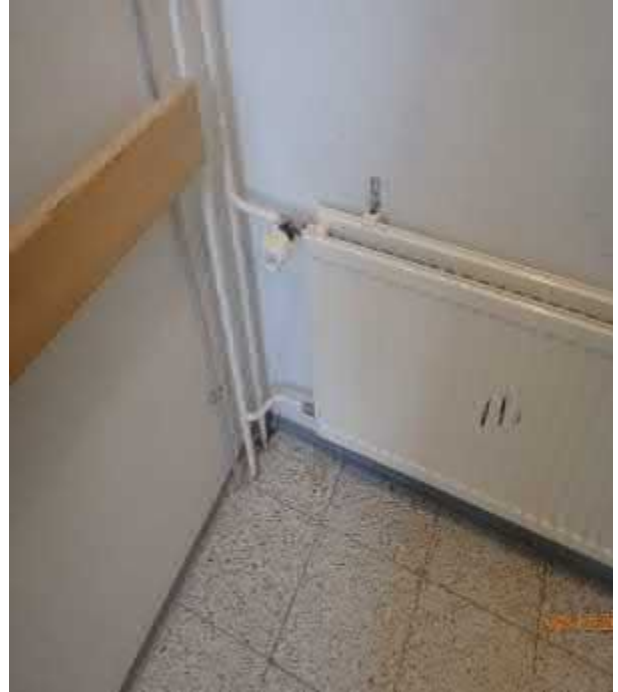
Koulurakennuksen lämmitystä.

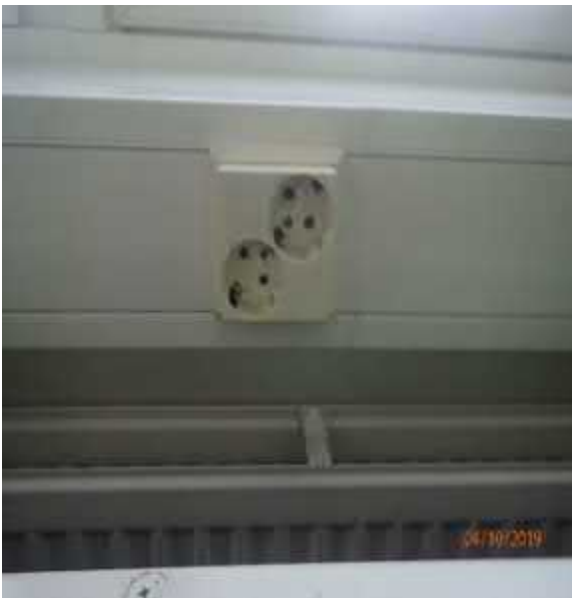
Sähkölaitteet ovat alkuperäiset. Kaikki todetut pistorasiat olivat maadoitettuja. Sähkölaitteiden määräaikaistarkastuksesta ei löytynyt tietoja. Hissin määräaikaistarkastus on suoritettu.

Rakennuksen alkuperäisiä rasioita.

- ✓ Sähkölaitteiden määräaikaistarkastuksen suorittaminen.
