TURUN KAUPUNKI, TILAPALVELUKESKUS

TURUN LYSEON KOULU

Kosteus- ja sisäilmatekninen kuntotutkimus

7.5.2020

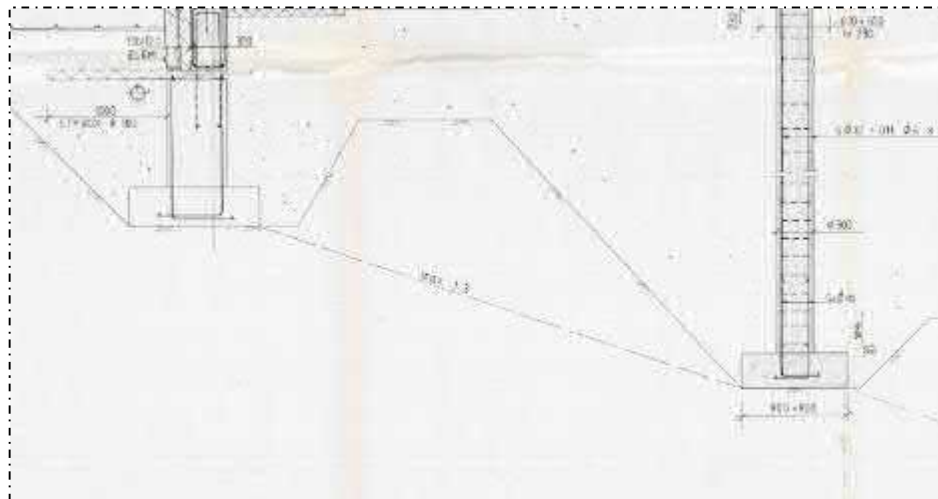
Kuva 28. Leikkauskuvassa esitettyjen anturoiden alapinnan alla ei ole kapillaarikatkoa. Vesi saattaa valua kalliopintaa pitkin syvänteisiin ja pitää anturat veden alla.

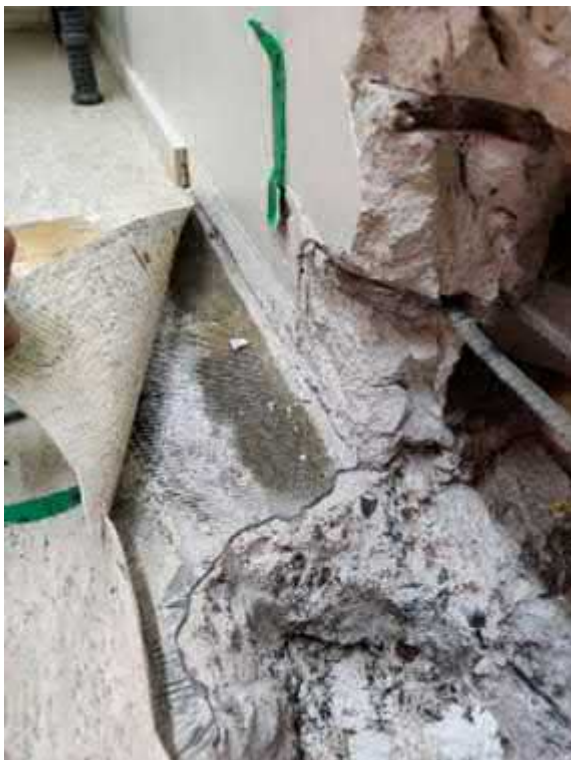
Kuva 31. Perustuksilta nousee kapillaarisesta kosteutta liittyviin rakenteisiin. Kuva on länsipäädyn asunnosta osastoivan väliseinän rakenneavauksen kohdalta.

Perustuksille kohdistuvaa kosteusrasitusta vähennetään uusimalla salaojat ja ohjaamalla sadevedet rakennuksen vierustoilta tehokkaammin pois. Edellä mainitut toimenpiteet vaativat massiivisia alapohjarakenteiden purkutöitä. Kapillaarista kosteuden nousua voidaan myös yrittää estää injektoimalla betonirakenteita tai asettamalla erillisiä kuivatusjärjestelmiä perustusrakenteiden vierustoille, mutta näiden korjausten pitkäaikaisesta toimivuudesta ei ole varmuutta.

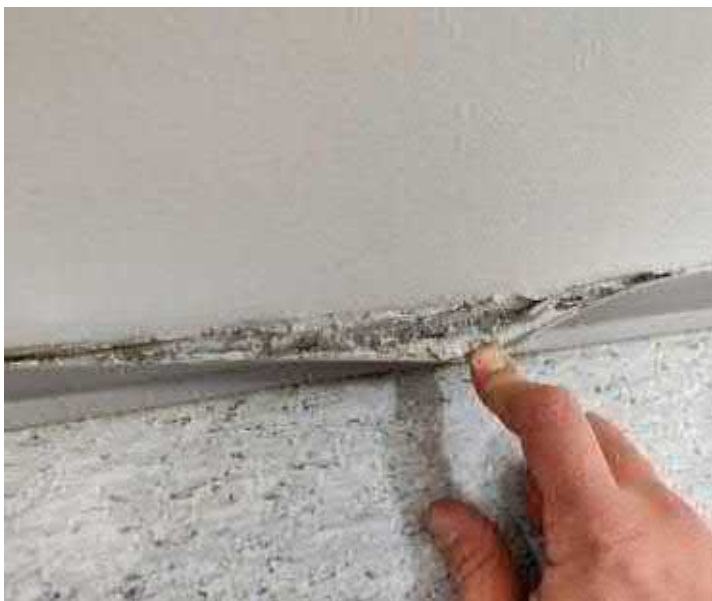
Kuva 39. Maanvastaisten seinien alaosassa sijaitsevan muovisen jalkalistan taustalta havaittiin vaurioita muovimatton kiinnitysmassassa ja seinän tasoitekerroksessa.

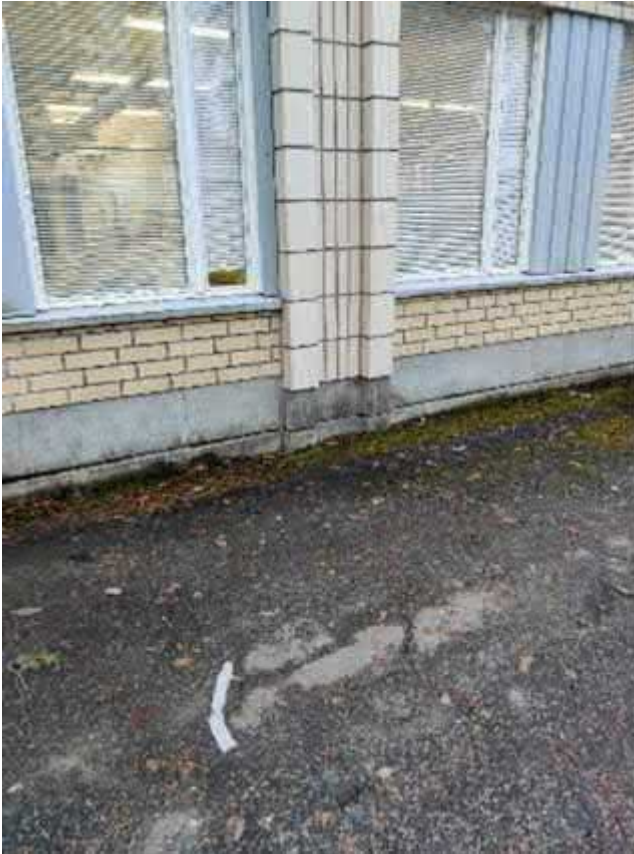
Kuva 45. Itäseinustalla sokkeli-elementtiin kohdistuu kosteusrasitusta.

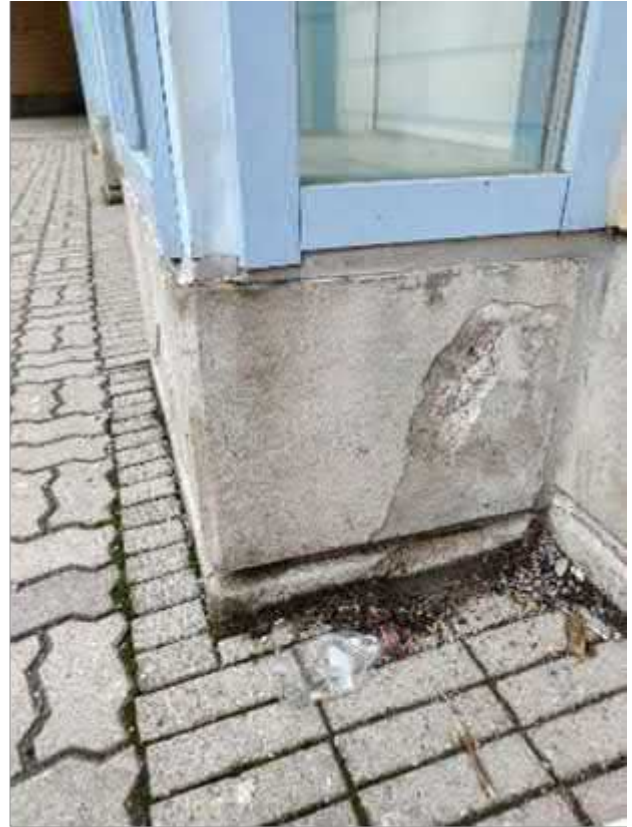
Kuva 46. Auditorion kohdalla maanvastaisen seinärakenteen ulokkeiden kohdalla sokkelirakenteista havaittiin rapautumia.

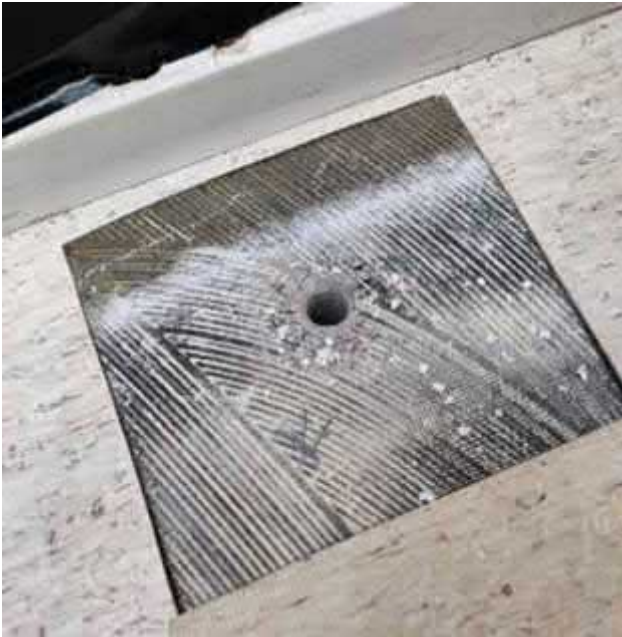
Kuva 54. Kosteus siirtyy kapillaarisesti alapohjarakenteisiin ja vaurioittaa päällystemateriaaleja. Kuvassa reuna-alueen tumma alue on märkä. Muut alueet kosteita.

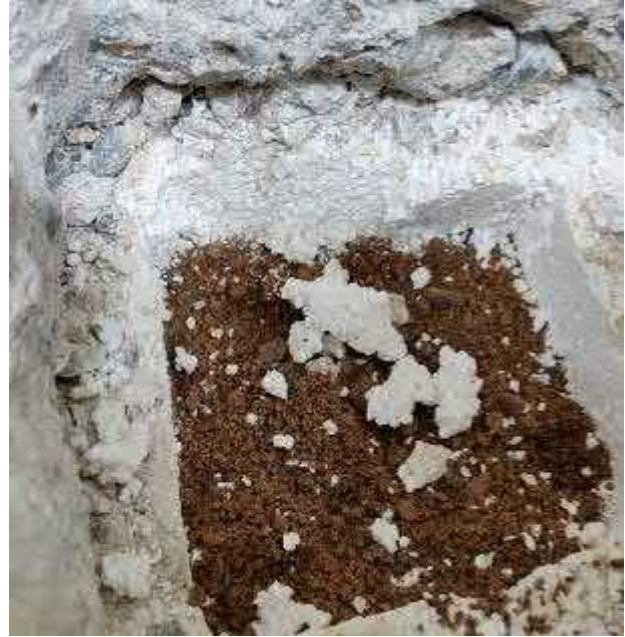
Kuva 55. Avauskohdissa täyttöaines oli soran sijasta hiekkaa. Hiekka oli mittausten perusteella märkää tai kosteaa.

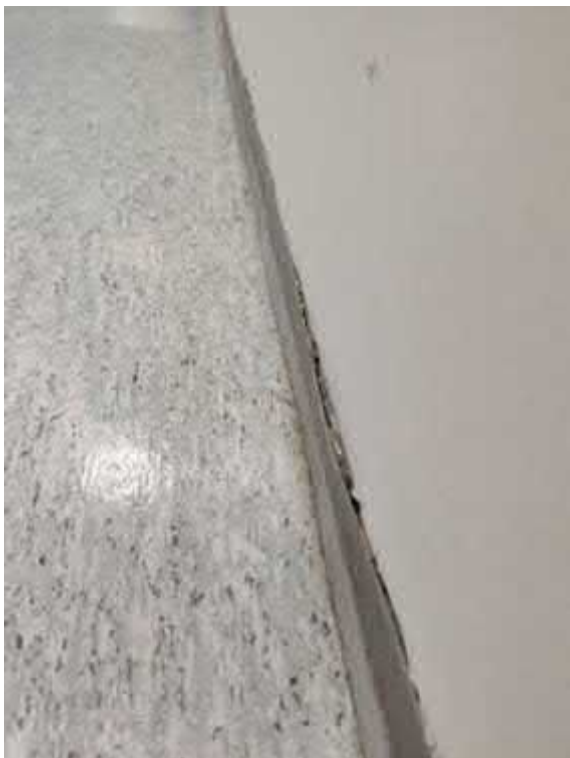
Kuva 69. Kantavan väliseinärakenteen alaosaan muovinen jalkalista on irronnut ja liima muovisen jalkalistan taustalla on vaurioitunut.

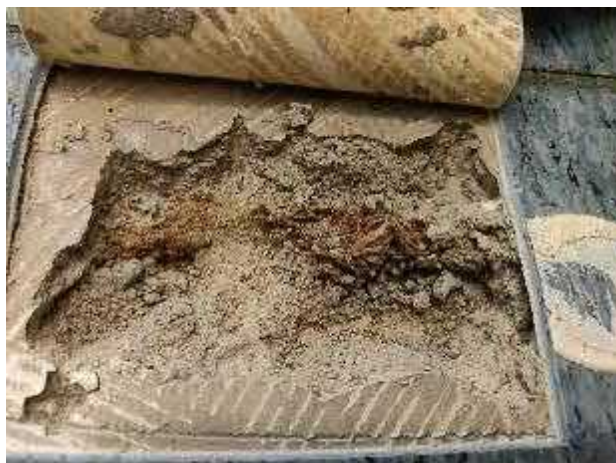
Kuva 96. Liikuntasaumassa on käytetty kovalevyä. Kovalevy oli aistinvaraisesti vaurioitunut ja rakenteesta havaittiin vahva mikrobiperäinen haju.

- Hissikuilun pohjan päällystekerros uusitaan.
- Liikuntasamarakenteesta poistetaan vaurioitunutta materiaalia mahdollisimman syvältä alapohjarakenteiden korjauksen yhteydessä. Liikuntasamarakenne tiivistetään kaikissa kerroksissa soveltuvan tiivistyskorjausjärjestelmän mukaisesti.

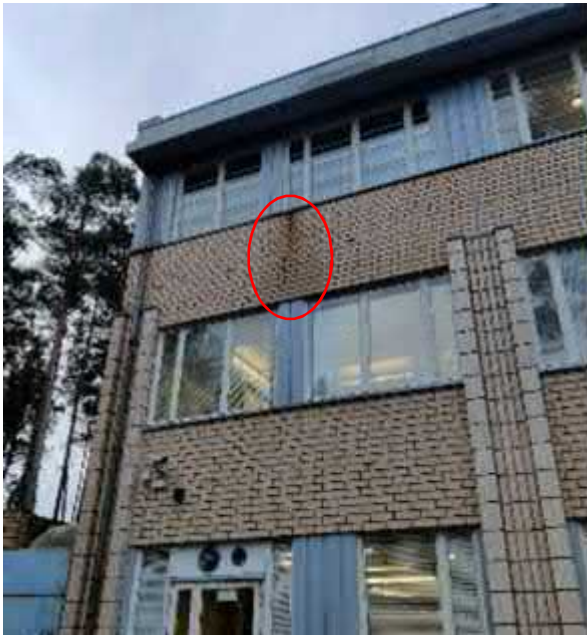
Kuva 107. Teknisen työn tilojen edustalla vuotava sadevesikouru on aiheuttanut kosteusrasitusta rakennuksen julkisivuun.

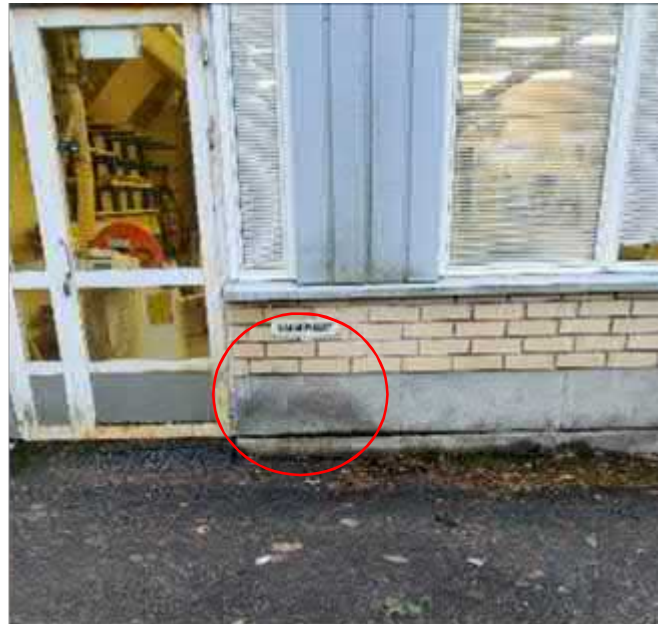
Kuva 108. Kosteuden aiheuttamia jälkiä julkisivuelementin alaosassa teknisen työn edustalla.

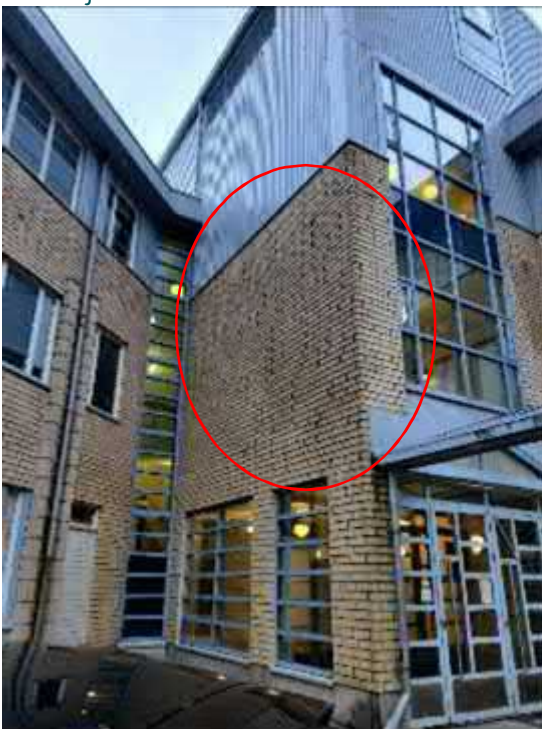
Kuva 109. Korkeisiin julkisivuihin kohdistuu huomattavaa kosteusrasitusta vesisateiden aikana. Kastuneet alueet näkyvät tummentumina julkisivussa.

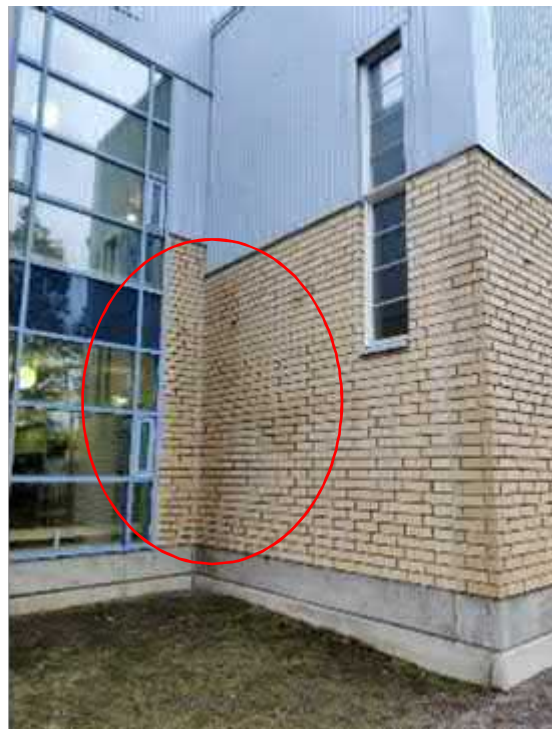
Kuva 110. Korkeissa julkisivuissa ei ole räystäitä ja ikkunasyvennyksissä tuulen ja sateen yhteisvaikutus aiheuttaa kosteusrasitusta julkisivuelementteihin.

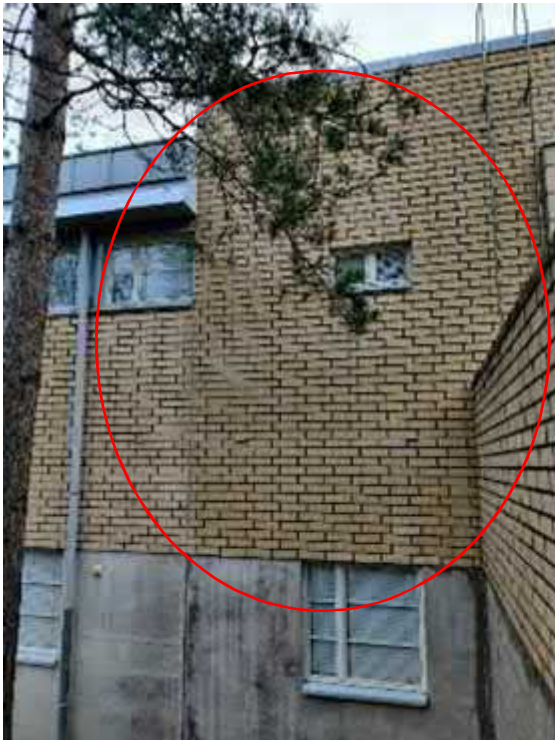
Kuva 111. Rakennuksen lounaissivustalla keittiöhenkilökunnan taukotilojen kohdalla on kosteuden aiheuttamia tummentumia julkisivuelementissä.

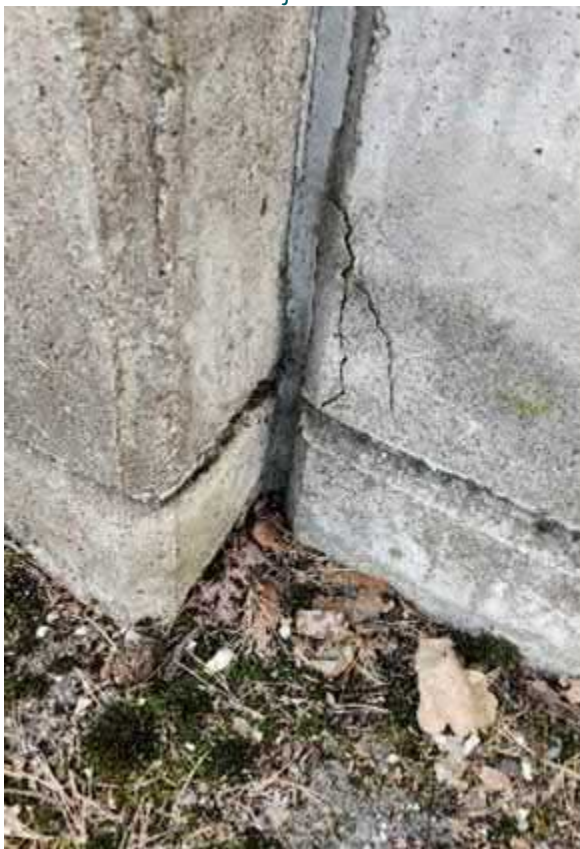
Kuva 113. Halkeama teknisen työn tilojen kohdalla ulkoseinäelementin alaosassa.

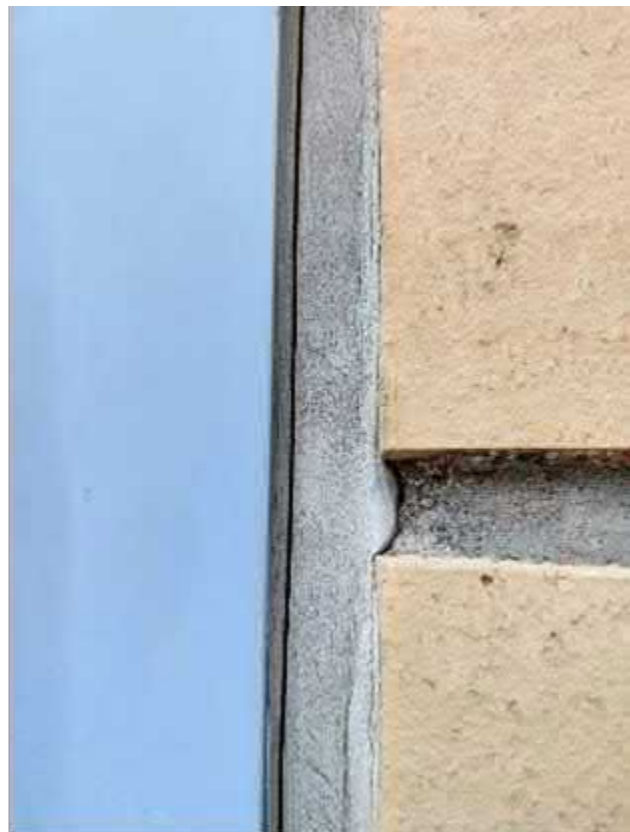
Kuva 114. Alkuperäisistä elementtisaumauksista havaittiin ikääntymisen aiheuttamaa massauksen pinnan halkeilua. Saumaus on irronnut ikkunarakenteesta rakennuksen lounaissivustan ikkunasyvennyksessä.

- Julkisivuihin kohdistuvaa kosteusrasitusta vähennetään muiden rakenneosien korjausten kautta. Elementtien saumat tarkastetaan ja uusitaan tarvittavilta osin. Eristekerroksissa esiintyvien mikrobivaurioiden vaikutusta sisäilmaan vähennetään paikkaamalla havaitut halkeamat ulkoseinärakenteen sisäkuoressa, sekä suorittamalla tiivistyskorjaukset ulkoseinän ja siihen liittyvien rakenteiden rajapinnoissa.

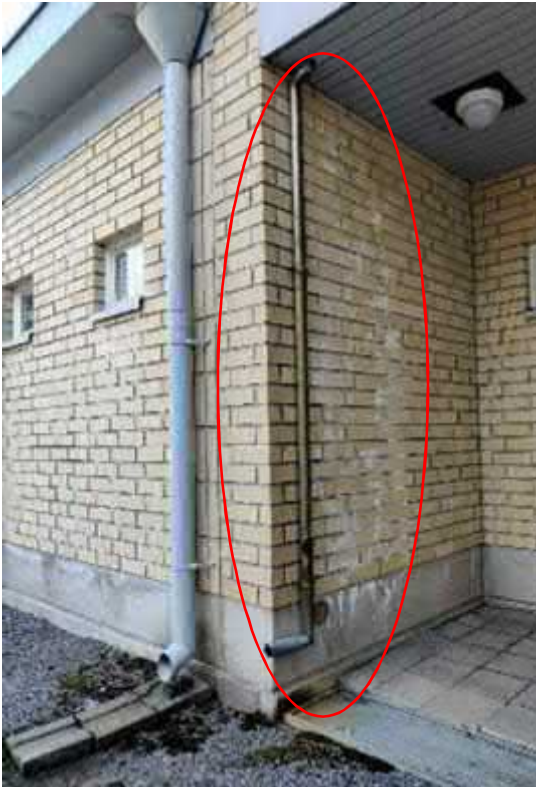
Kuva 115. Liikuntasalin pukuhuoneiden sisäänkäynnin kohdalta havaittiin voimakasta kosteusrasitusta ulkoseinärakenteessa, joka on aiheutunut vuotavasta sadevesiyöksystä.

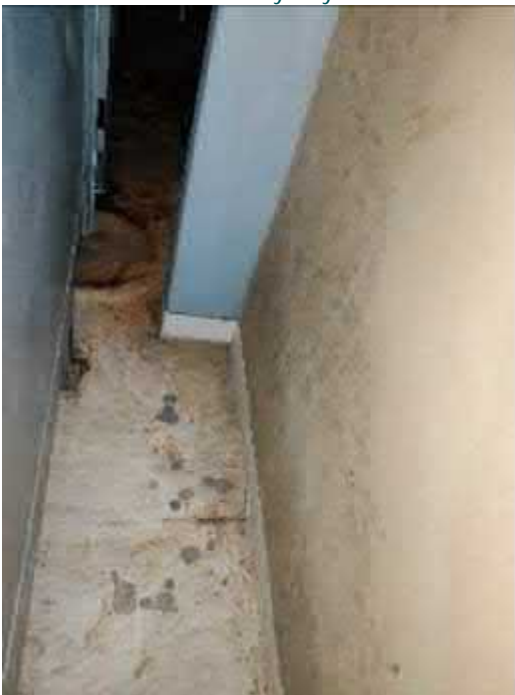
Kuva 117. Liikuntasalin yläpuolisen IV-konehuoneen seinästä havaittiin kosteusvauriojälkiä.

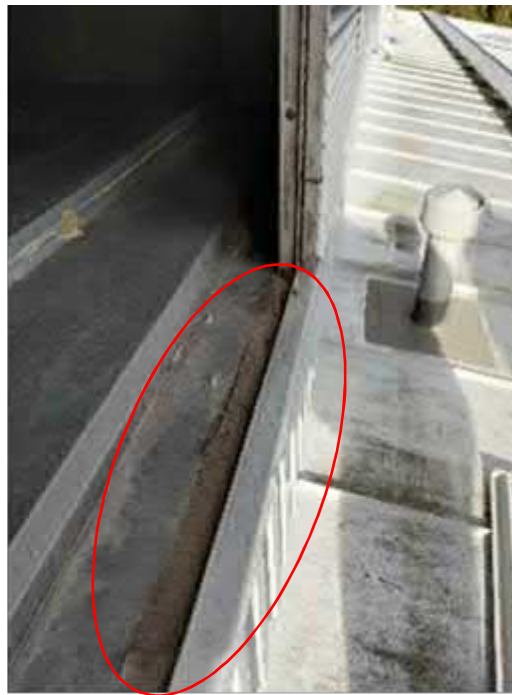
Kuva 118. IV-konehuoneen kosteusvaurioiden aiheuttajaksi havaittiin puutteellisesti toteutettu liitos tuloilmasäleikön ja ulkoseinän saumakohdassa.

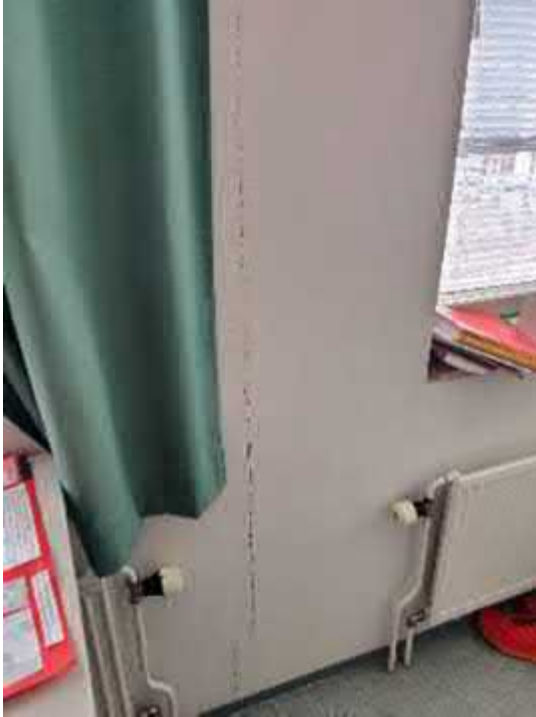
Kuva 119. Halkeama ulkoseinän sisäkuoressa. Merkkiainekokeiden yhteydessä havaittiin ilmapuotoja rakenteen eristekerroksesta sisätiloihin halkeamien kautta.

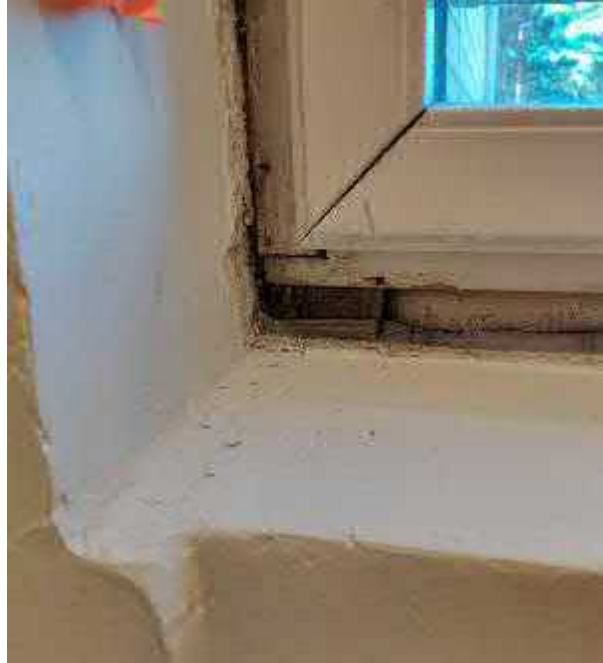
Kuva 128. Asennuskiilat oli jätetty rakenteeseen. Kiiloista havaittiin pehmentymää ja mikrobivaurioita.

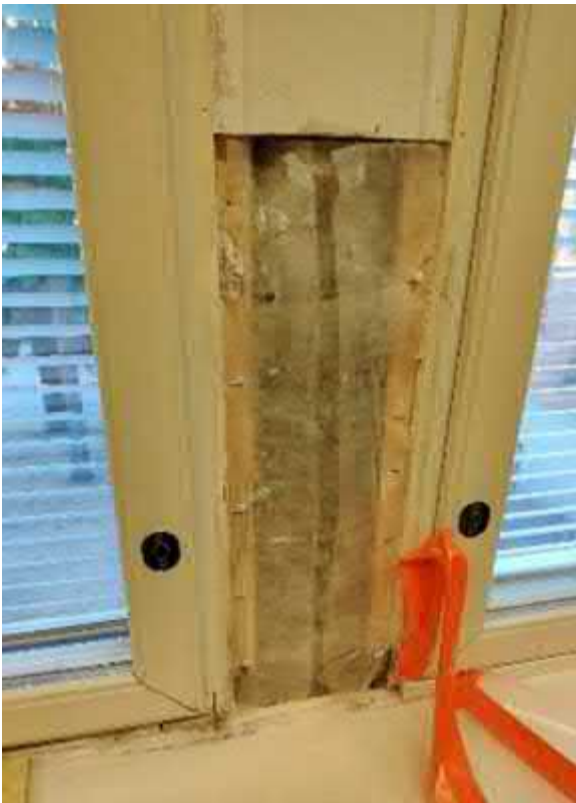
Kuva 129. Pohjoissivustalla ikkunoiden välisten levytysten sisäpuolinen höyrynsulku on epätiivis. Eristeissä on mikrobivaurioita.

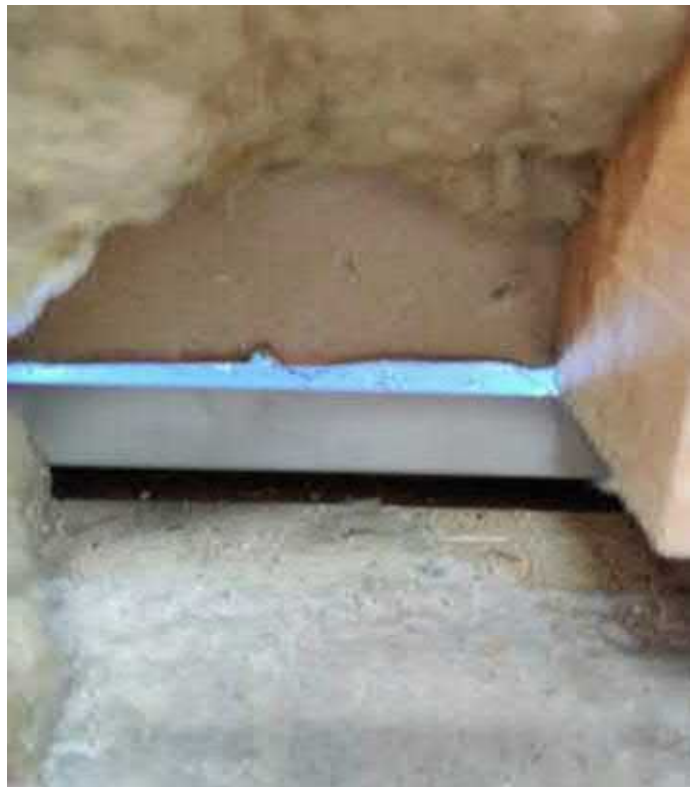
Kuva 130. Kotelarakenteiden tuulensuojalevyn ja ulkopuolisen ikkunapellityksen välissä on rako, josta vesi kulkeutuu sateen ja tuulen vaikutuksesta rakenteisiin. Tuulensuojalevyn alaosasta havaittiin kosteuden aiheuttamia jälkiä.

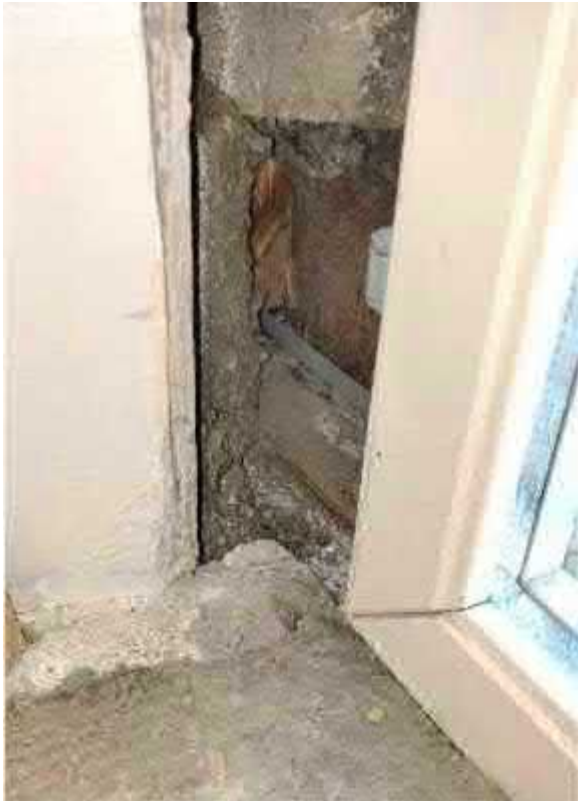
Kuva 131. Pohjoissivustalla kaarevien ulokkeiden reunoilla oli koteloitu rakenne. Rakenteessa ei havaittu höyrynsulkukerrosta. Rakenteen eristekerrokset, tuulensuojalevy ja rakenteessa sijaitsevat puut ovat vaurioituneita.

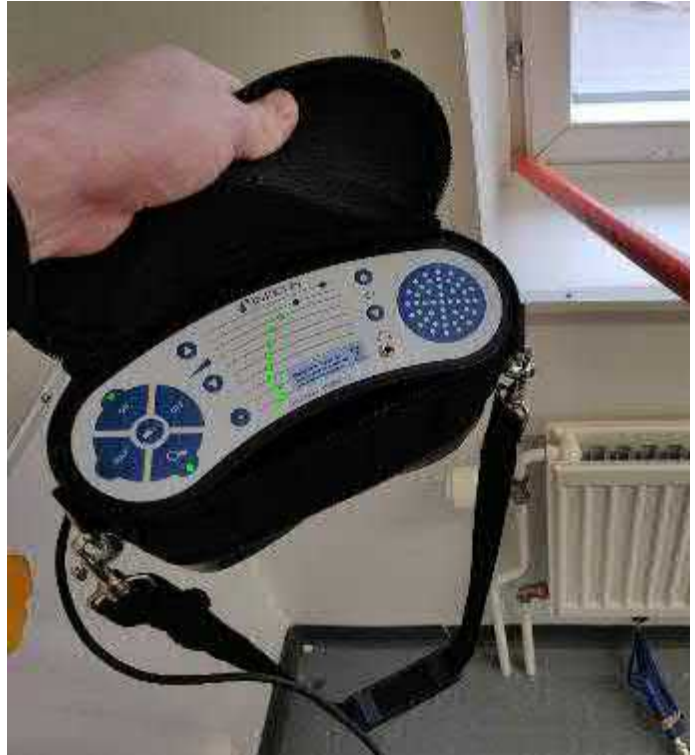
Kuva 132. Ulkoseinä rakenteisiin suoritettujen merkkiainekeiden yhteydessä havaittiin ilmapuotoa ikkunaliittymien kautta.

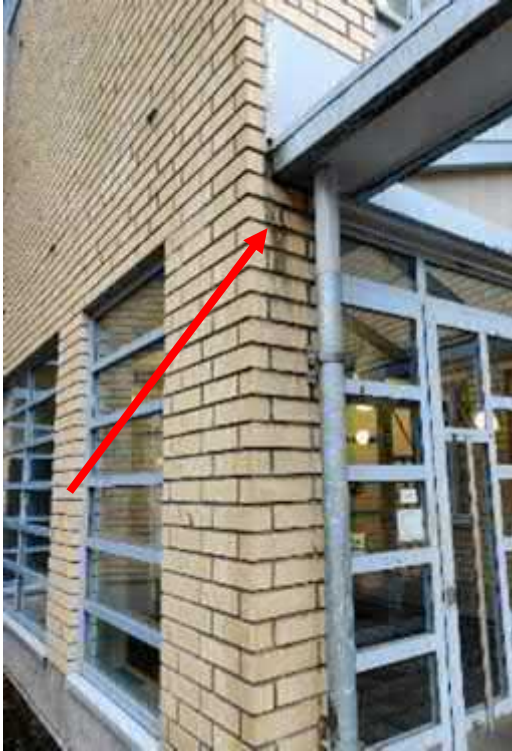
Kuva 136. Itäpuolen sisäänkäynnin katoksen vedenpoistossa havaittiin puutteita. Seinässä on kosteuden aiheuttamia jälkiä.

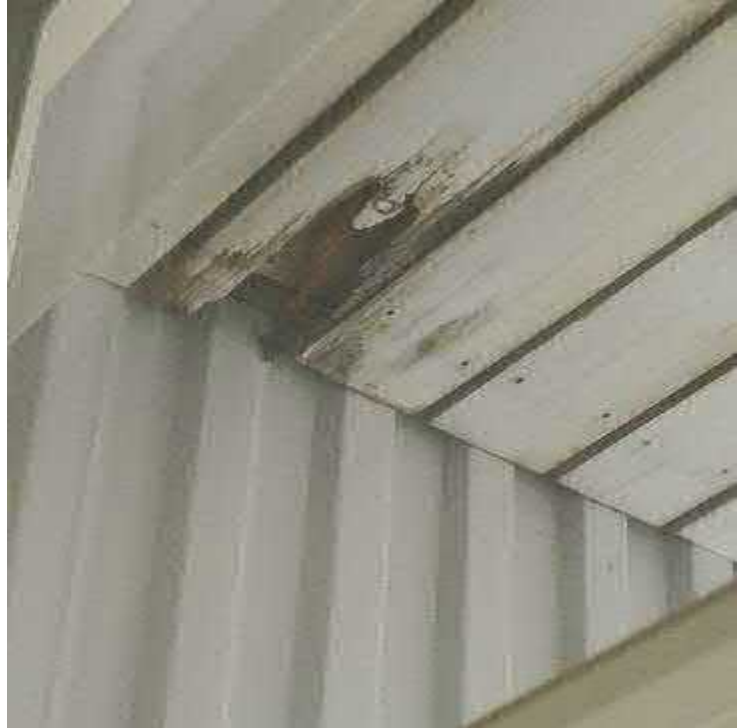
Kuva 137. Rakennuksen lounaissivustan sisäänkäynnin kohdalla katoksen alapuolisista laudoituksista havaittiin lahovaurioita.

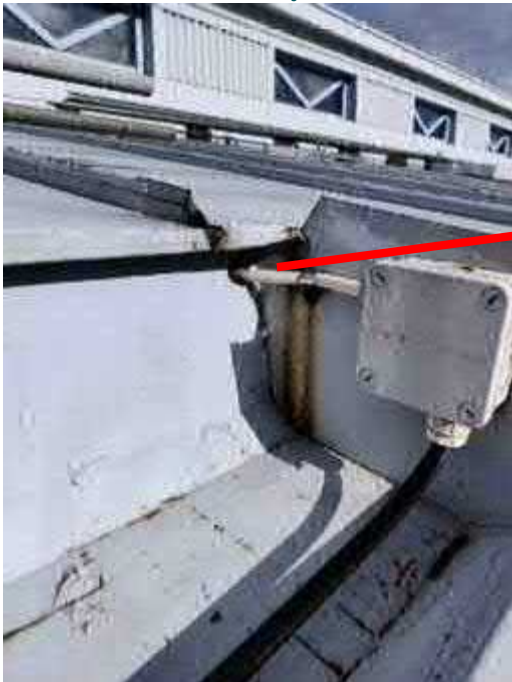
Kuva 138. Lounaissivustan sisäänkäynnin piilokourujärjestelmän lämmityskaapelin läpivienti on tiivistämättä.

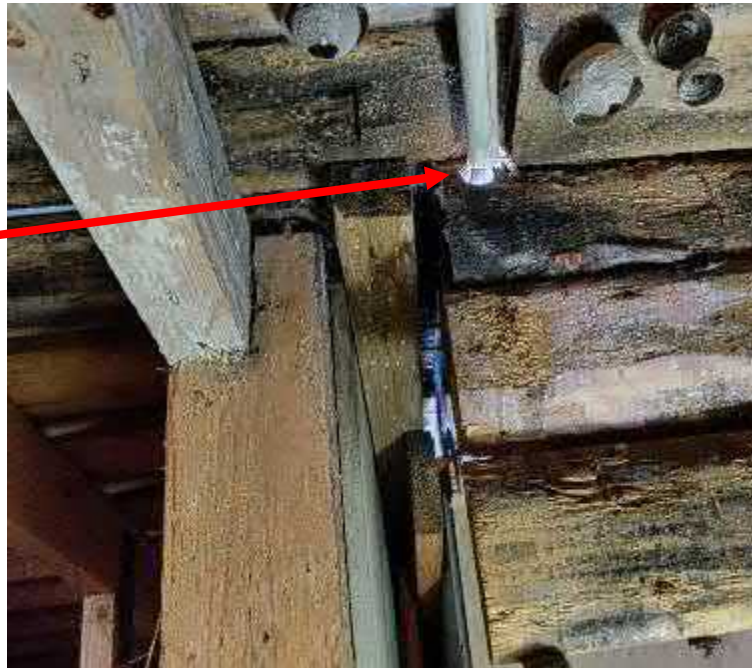
Kuva 139. Tiivistämätön läpivienti on aiheuttanut kosteusvaurioita kattorakenteille ja katoksen alapuolisille laudoituksille.

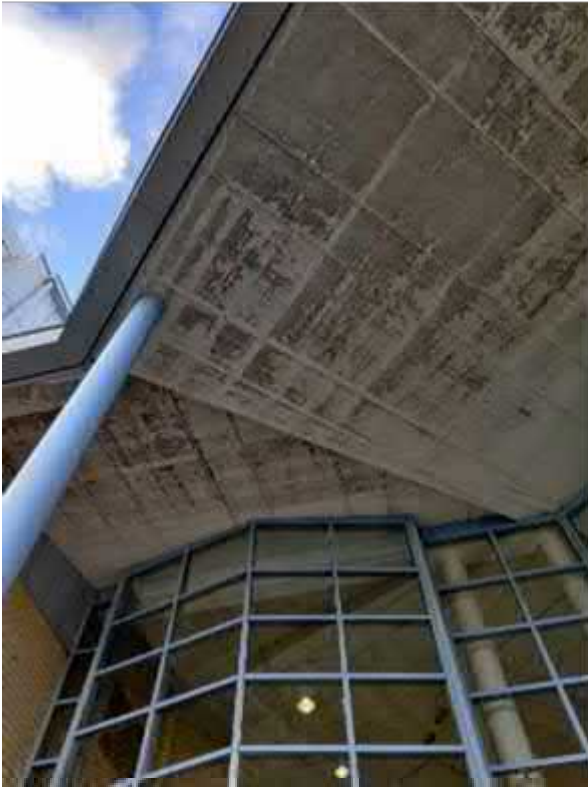
Kuva 140. Pääsisäänkäynnin ja ruokalan edustalla sijaitsevan katoksen alapuolisten vanerointien pinnoitteet olivat monin paikoin irtoilleet.

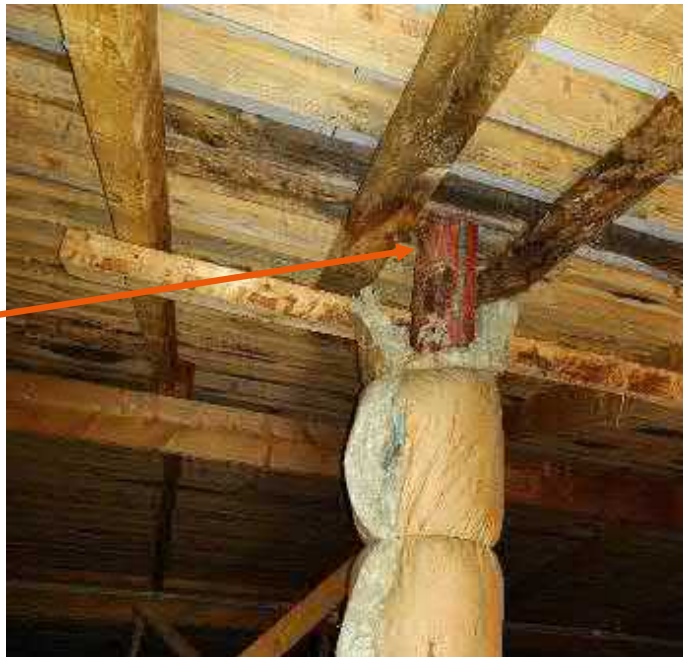
Kuva 159. Vesivuodot olivat vaurioittaneet viemärin tuuletusputkea ja ympäröiviä ruodelaudoituksia.

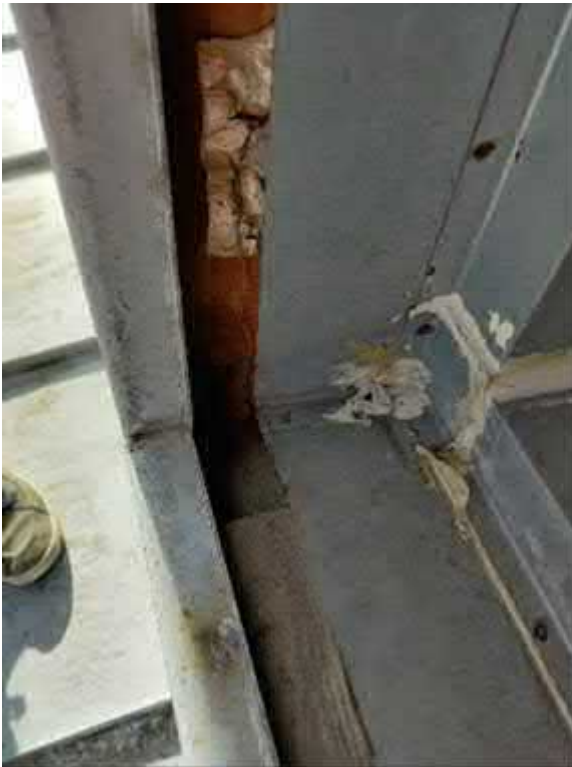
Kuva 160. Liikuntasalin IV-konehuoneen tuloilmäsäleikköjen ja seinän liitoskohdasta havaittiin epätiiveyksiä, joiden kautta vesi pääsee rakenteisiin.

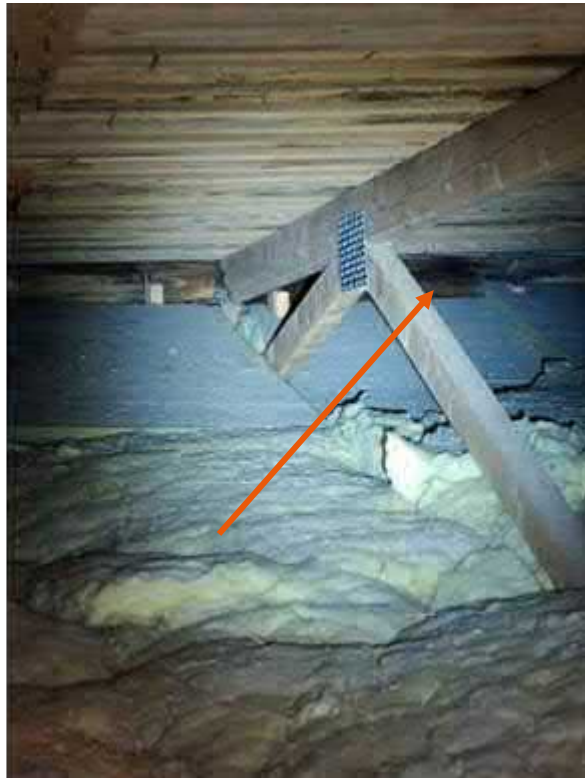
Kuva 161. Räystäiden kautta tapahtuva yläpohjan tuulettuminen oli muutamissa paikoissa estynyt. Räystäään laudoituksista havaittiin monin paikoin vauriota.

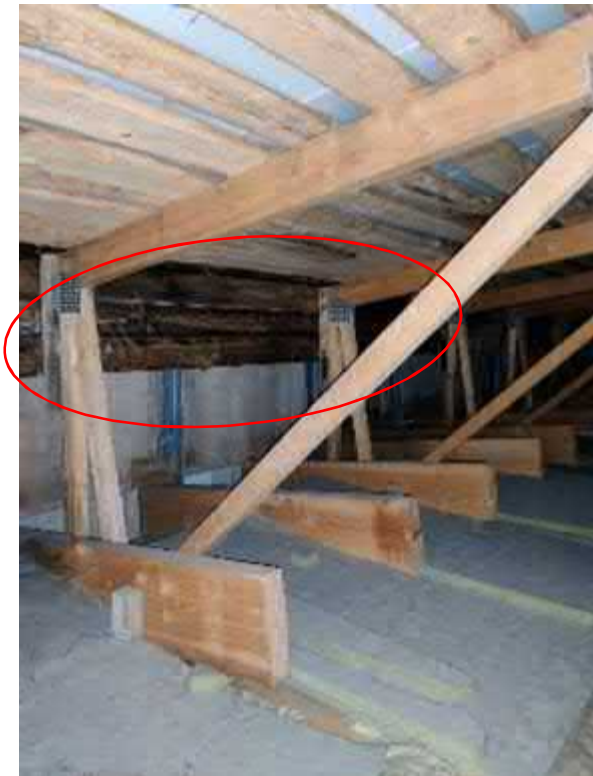
Kuva 162. Lounaiskulman sisäänkäynnin kohdalla räystääslaudoista havaittiin vaurioita (tummentumat).

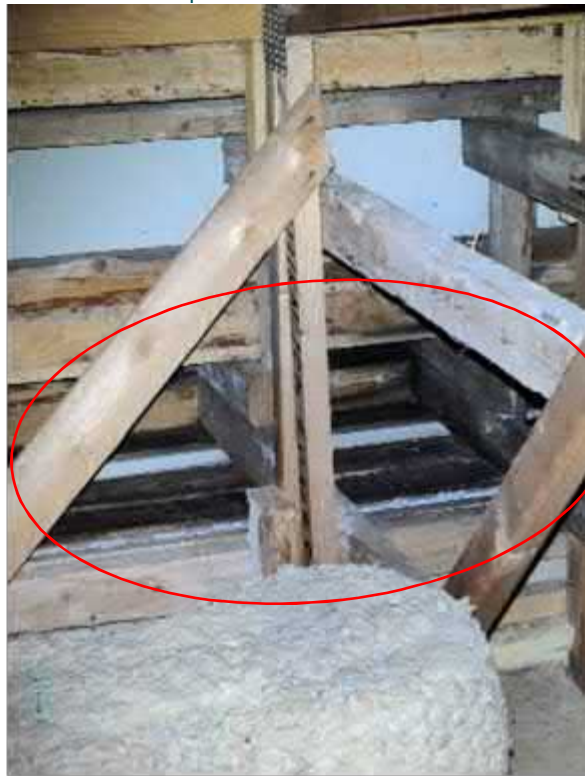
Kuva 163. Piilokourujärjestelmän rakenteista havaittiin vaurioita useassa paikassa. Kuva liikuntasalin ja ruokalan yläpuolelta.

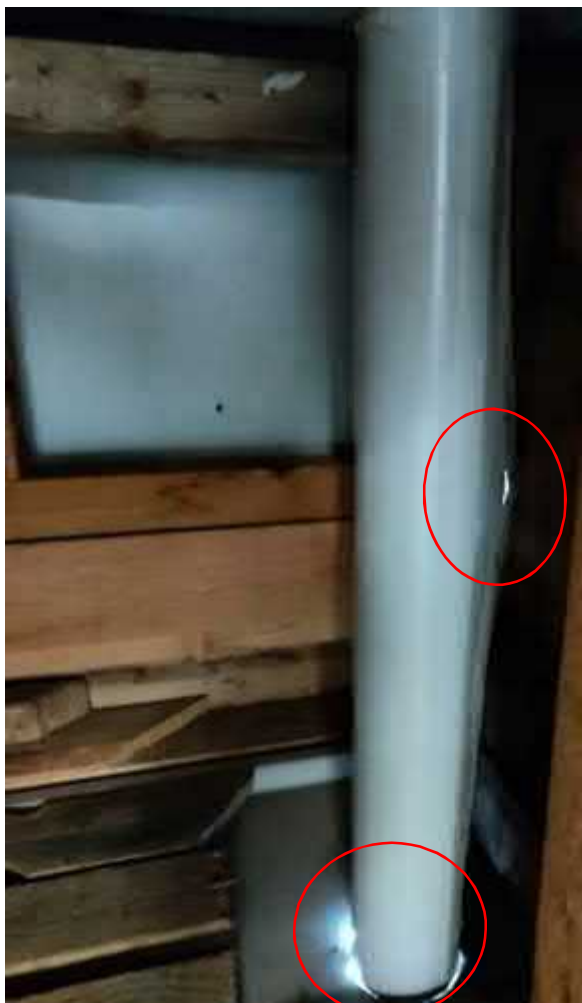
Kuva 164. Piilokourujärjestelmään liitetyissä sadevesisyyöksyissä havaittiin epätiivitä kohtia välikatolta tehtyjen tarkastusten yhteydessä. Kuvassa sadevesisyyöksyn liitos on auennut ja alapuolinen pellityksen sekä sadevesisyyöksyn liitos on epätiivis.

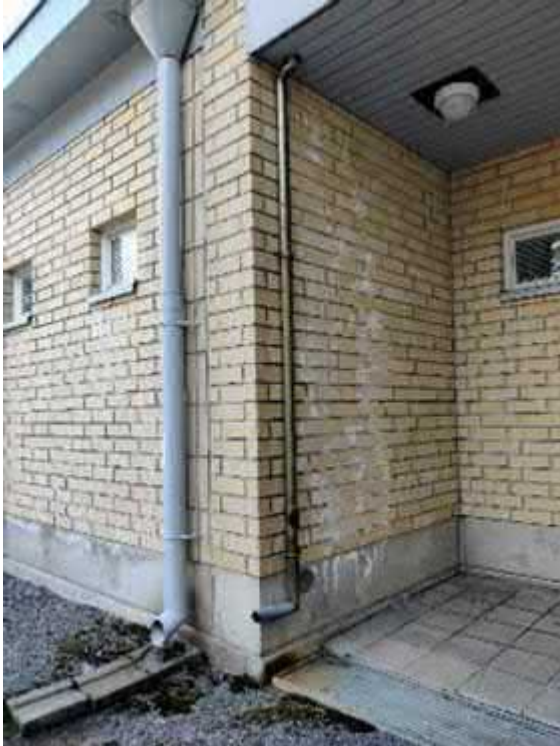
Kuva 165. Liikuntasalin sisäänkäynnin katoksen sadeve-
sisyöksy vuotaa.

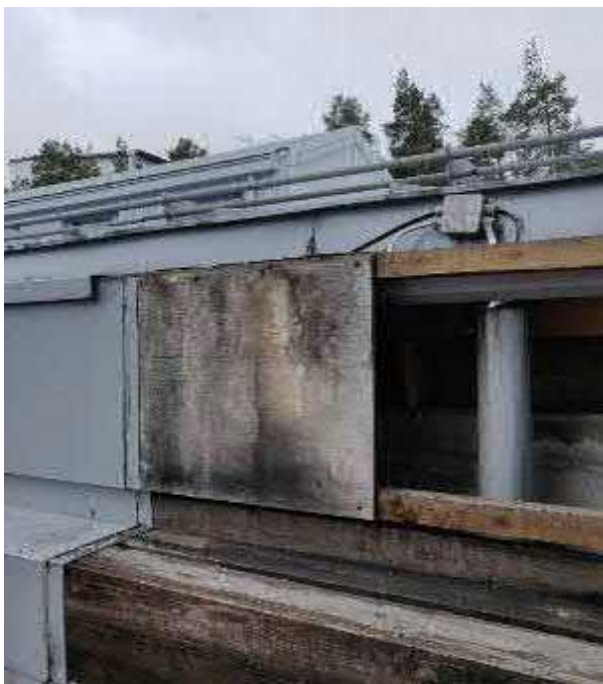
Kuva 168. Piilokourujen rakenteissa havaittiin laajoja vaurioita. Kuva itäsivustalta.

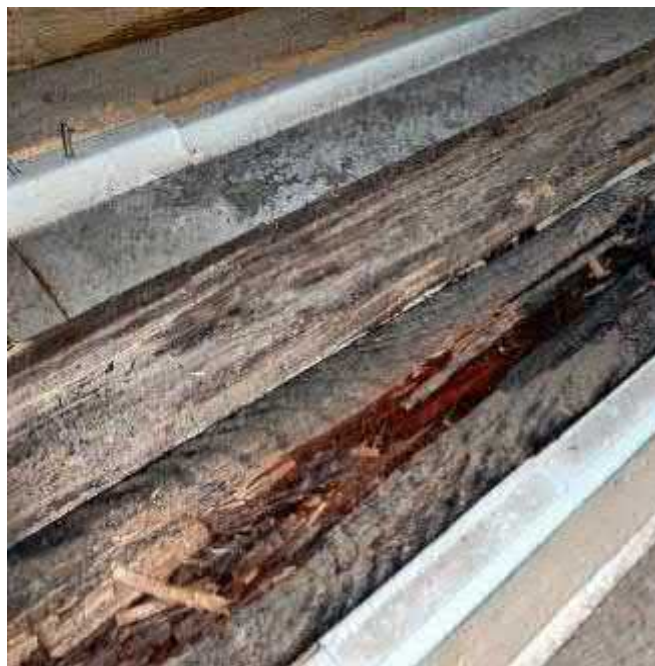
Kuva 169. Piilokourujärjestelmän sisäpuolisissa koolauksissa havaittiin lahovaurioita liikuntasalin yläpuolella.

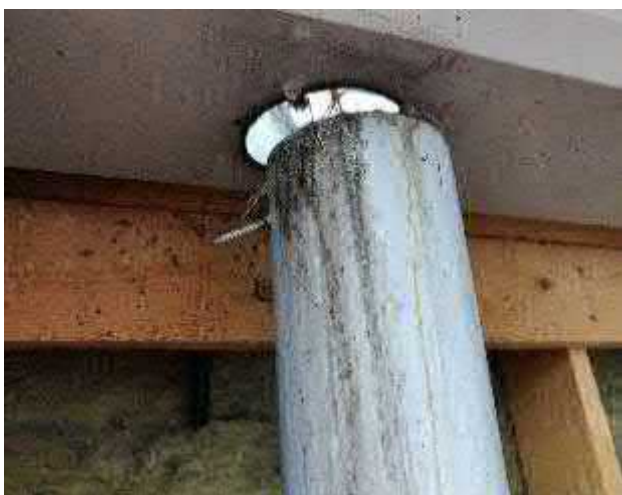
Kuva 170. Sadevesisyöksy oli irronnut piilokourun kiinnityksestä ja vesi oli kastellut rakenteita itäseinustalla.

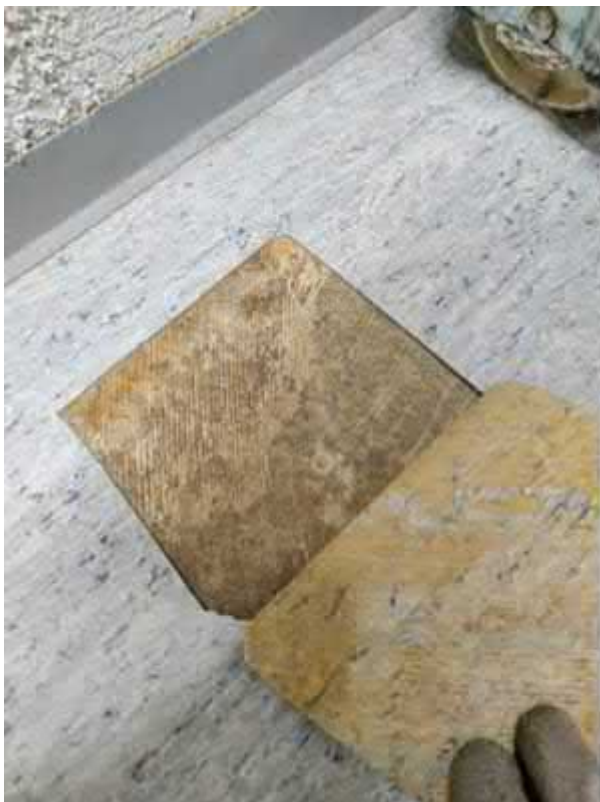
Kuva 172. Muovimaton alapinnasta havaittiin monin paikoin vaurioita.

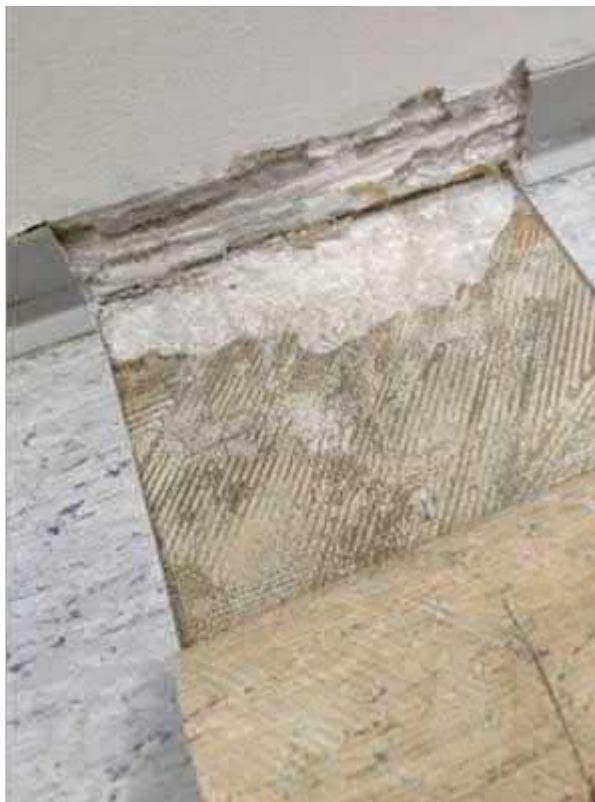
Kuva 173. Kosteus on noussut alapohjarakenteisiin perustusrakenteilta kapillaarisesti ja vaurioittanut tasoitteita ja mattojen liimoja. Myös muovisten jalkalistojen taustat ovat monin paikoin vaurioituneita.

- Alapohjakanaalien luukut ja sähkökeskuksen läpiviennit tiivistetään.
- Käyttöä turvaavana toimenpiteenä alapohjarakenteiden vaurioituneet lattiapäällysteet suositellaan poistettavaksi. Pohjat hiotaan betonipuhhtaaksi ja rakenteet kuivataan. Uudet lattiapäällysteet toteutetaan tehokkaasti vesihöyryä läpäisevillä tuotteilla.

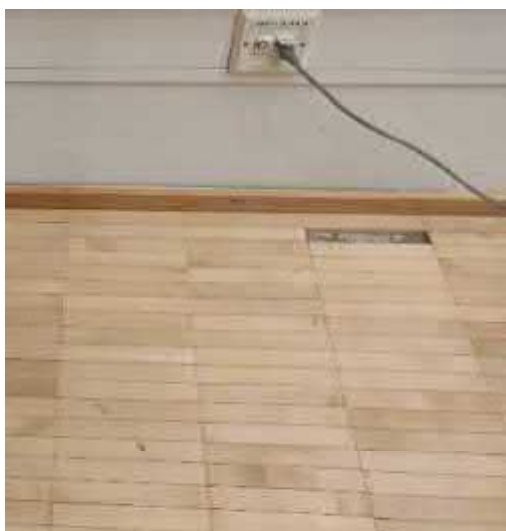
Auditorion parketista poistettiin pala maanvastaisen seinän vierestä. Parketin alapinnasta havaittiin mikrobi-peräistä hajua. Parketista otettiin mikrobinäyte ja analyysivastauksen perusteella näytteessä on heikko viite vauriosta.

Kuva 174. Auditorion parketista irrotettiin pala. Parketissa oli heikko viite mikrobivauriosta.

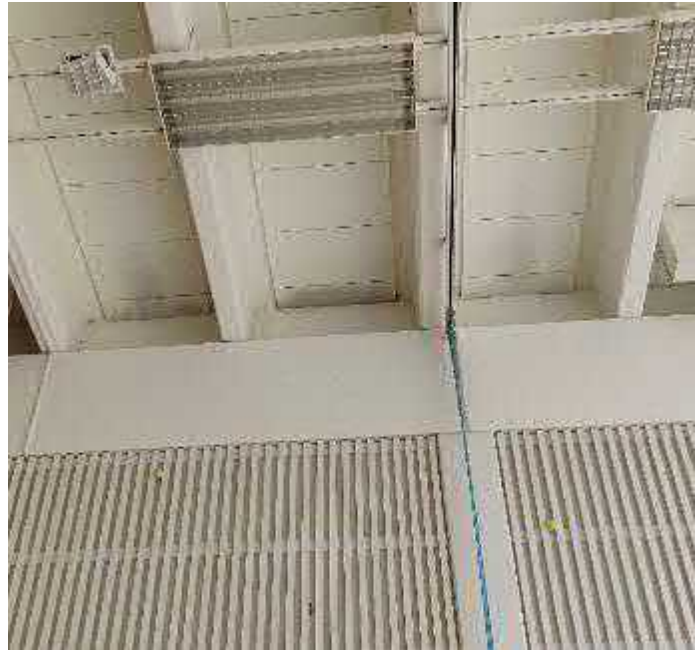
Kuva 178. Liikuntasalin akustiikkalevytyksistä havaittiin tummentumia. Seinän ja katon liitoskohdasta havaittiin myös kosteusjälki.

- Tummentuneet ja vaurioituneet akustiikkalevyt vaihdetaan uusiin.
- Seinien maali- ja tasoitepinnat hiotaan vaurioituneilta osin puhtaksi ja korjataan vesihöyryä läpäisevillä tuotteilla alueilla, joissa kosteutta voi siirtyä seinärakenteisiin kapillaarisesti.

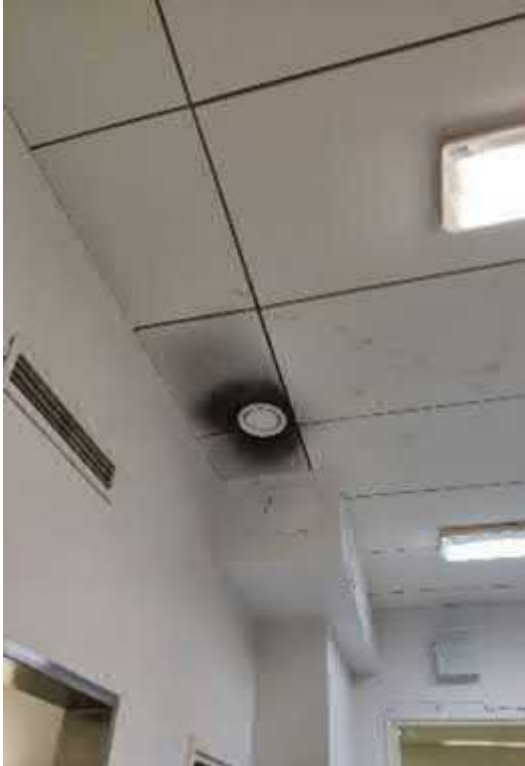
Kuva 179. Pukuhuonetilojen akustiikkalevyjen ympärökset olivat mustuneet ilmavirtausten vaikutuksesta.

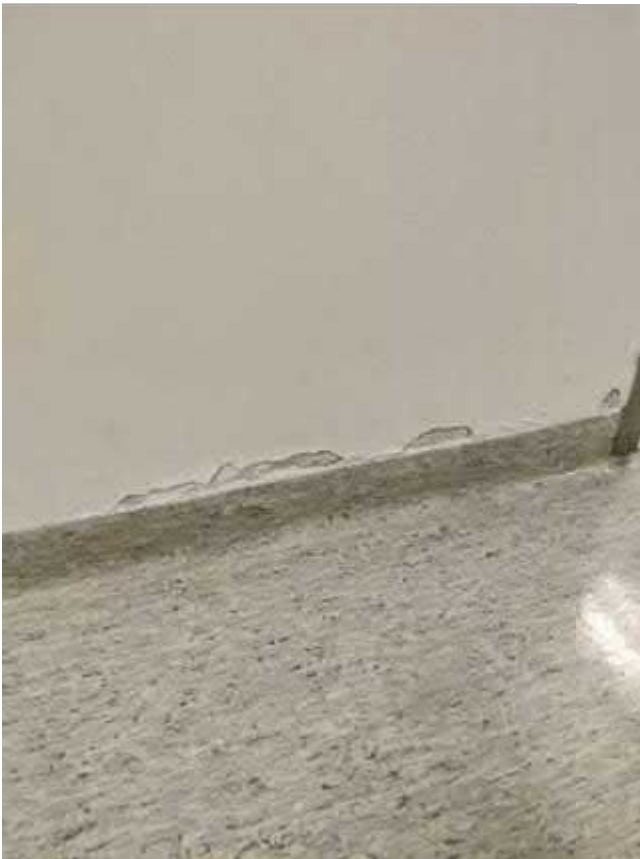
Kuva 182. Märkätilojen vastaisten seinien alaosista ja ympäröivistä alapohjarakenteista havaittiin kosteuden aiheuttamia vaurioita.
