TURUN KAUPUNKI, TILAPALVELUKESKUS

TURUN LYSEON KOULU

Kosteus- ja sisäilmatekninen kuntotutkimus

7.5.2020

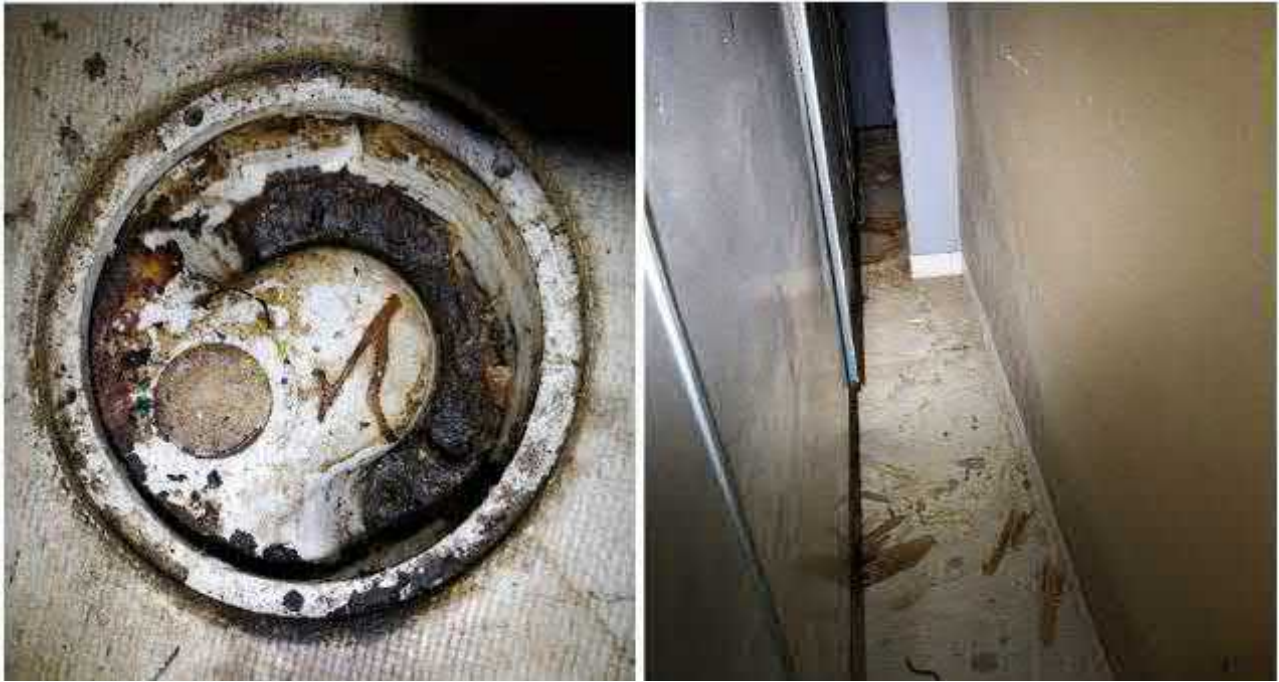
Kuva 185 TK2:n takainen seinärakenne vaikuttaa silmämääräisesti arvioituna mikrobivaurioituneelta. Kaikki ilmanvaihtokonehuoneen lattiakaivot olivat tukkeutuneita.
