<b>TURUN LYSEON KOULU JA LUKIO</b> R-tunnus 0000150	
TURUN TILALIIKELAITOS YLIOPISTONKATU 27 20100 TURKU		TEL. +358-2-330 000 FAX. +358-2-262 4390	
JP	pvm. 30.06.2011	MK 1:100	ARK

<b>TURUN LYSEON KOULU JA LUKIO</b> R-tunnus 0000150	
TURUN TILALIIKELAITOS YLIOPISTONKATU 27 20100 TURKU		TEL. +358-2-330 000 FAX. +358-2-262 4390	POHJA 3. KRS. MK 1:100
JP	pvm. 30.06.2011	ARK

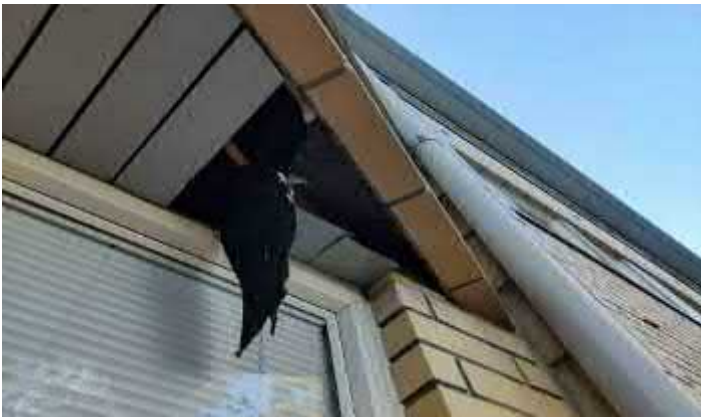
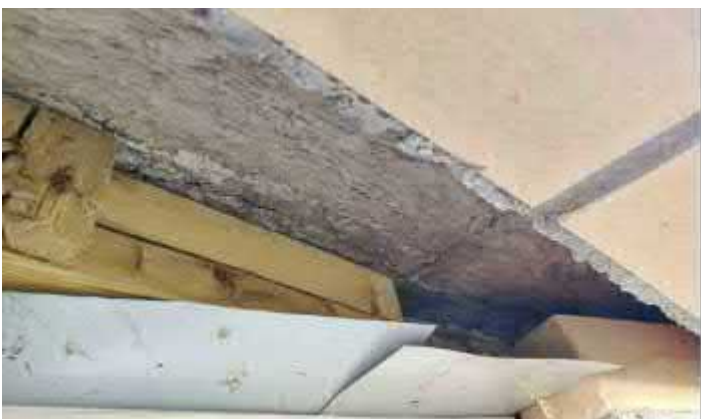
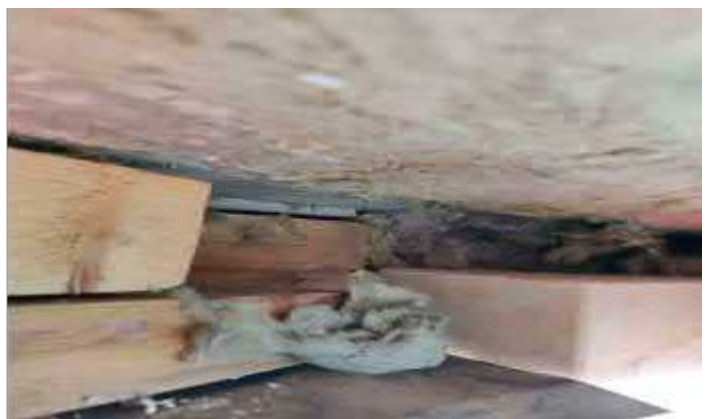
Kortti56-VP9.1

Avaus	Rakenne	Tila	Sijainti	Kerros	Ilmansuunta	Tekoreitti	Avaustyyppi
VP9.1	VP	2184	ulkoseinän vieressä	1.krs	Koillinen	Ulkokautta	Levyn irrotus Kulmalevyn irrotus
Rungon havainnot		Eristeen havainnot		Ilmansulun/levyn havainnot		Muiden rak.osien havainnot	
Ei poikkeamaa		Tummumaa		Kuivunut kosteusjälki, Tummumaa		Villakaista kulmassa, muut eps.	
Hajut		Kosteusmittaukset		Muut mittaukset		Merkkiainekokeet	
Ei hajua							
Mikrobinäytteet		PAH-näytteet		Asbestinäytteet		VOC-näytteet	
Rakenteen tarkastus		Rakenteen suunnitelmista poikkeavuudet					
Kuten suunnitelmissa							
Päivämäärä	Muuta						
28.2.2020

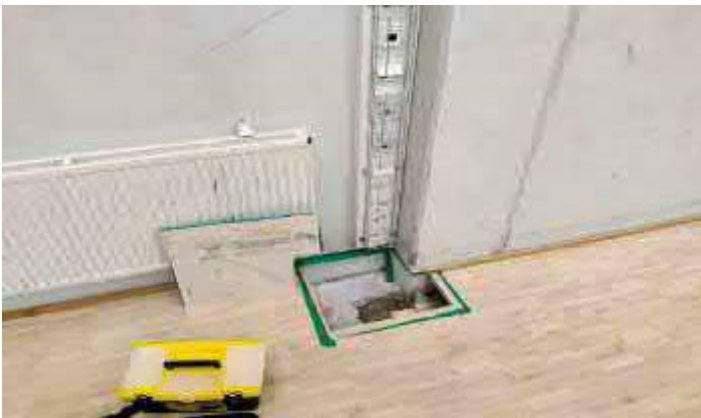
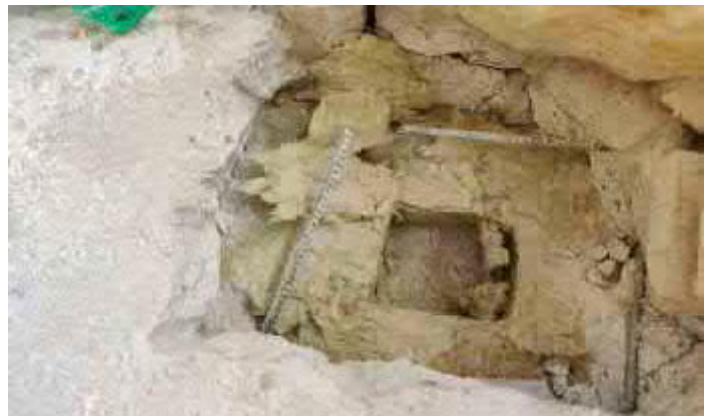
Kortti55-VP4.1

Avaus	Rakenne	Tila	Sijainti	Kerros	Ilmansuunta	Tekoreitti	Avaustyyppi
VP4.1	VP	Liikuntasali ruokalan vastainen seinä	väliseinän vieressä	2.krs	-	Rakenteen läpi	Sahaus: 250x250mm
Rungon havainnot		Eristeen havainnot		Ilmansulun/levyn havainnot		Muiden rak.osien havainnot	
Ei poikkeamaa		Ei poikkeamaa		Ei poikkeamaa			
Hajut		Kosteusmittaukset		Muut mittaukset		Merkkiainekokeet	
Ei hajua							
Mikrobinäytteet		PAH-näytteet		Asbestinäytteet		VOC-näytteet	
VP4.1.1 Kovavilla							
Rakenteen tarkastus		Rakenteen suunnitelmista poikkeavuudet					
Poikkeksi suunnitelmista		2.Kumin tilalla solumuovipaperi9.Mineraalivilla tilalla kovavilla					
Päivämäärä	Muuta						
21.2.2020

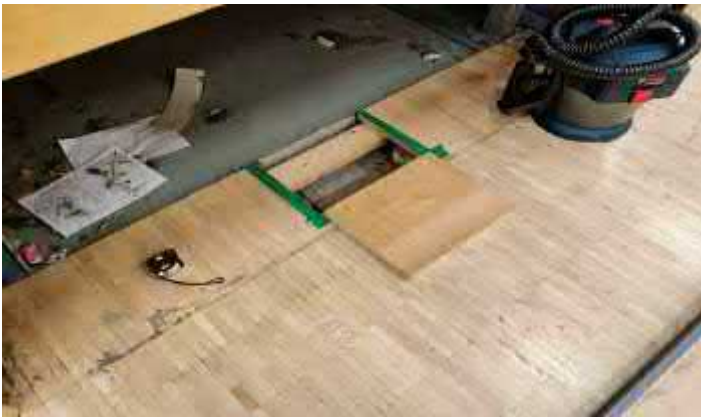
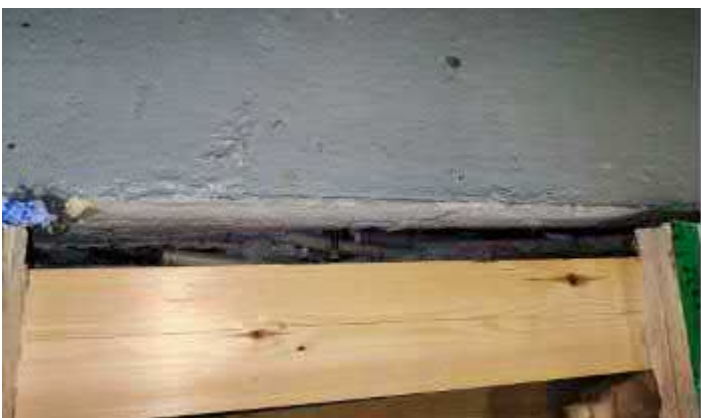
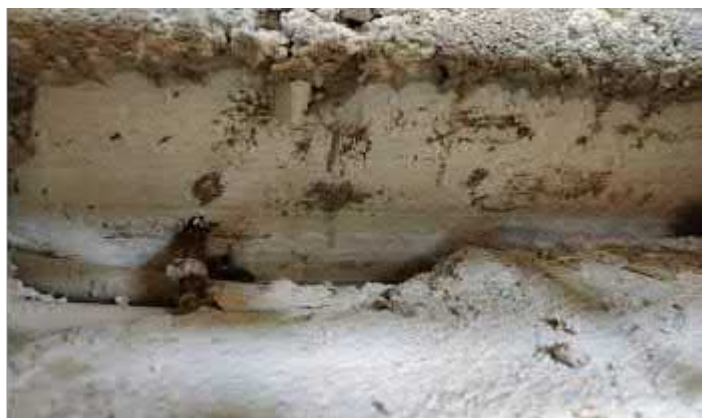
Kortti54-VP8.1

Avaus	Rakenne	Tila	Sijainti	Kerros	Ilmansuunta	Tekoreitti	Avaustyyppi
VP8.1	VP	Liikuntasali näyttämön alle	muu.: vp6 ja vp4 liitoskohta	2.krs	-	Rakenteen läpi	Levyn irrotus 250x250mm
Rungon havainnot		Eristeen havainnot		Ilmansulun/levyn havainnot		Muiden rak.osien havainnot	
Ei poikkeamaa		Ei poikkeamaa		Ei poikkeamaa			
Hajut		Kosteusmittaukset		Muut mittaukset		Merkkiainekokeet	
Ei hajua							
Mikrobinäytteet		PAH-näytteet		Asbestinäytteet		VOC-näytteet	
Rakenteen tarkastus		Rakenteen suunnitelmista poikkeavuudet					
Kuten suunnitelmissa							
Päivämäärä	Muuta						
21.2.2020

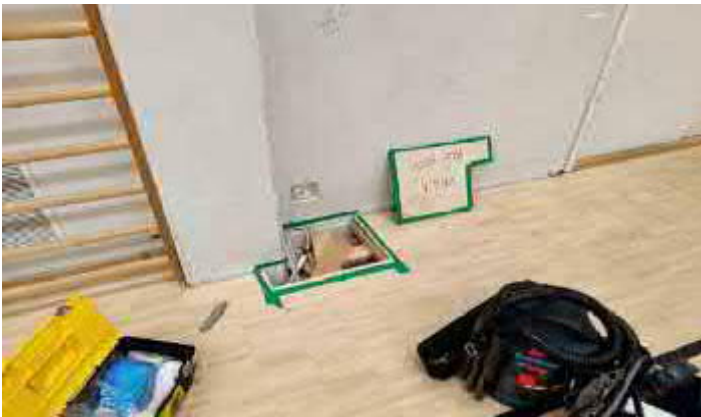
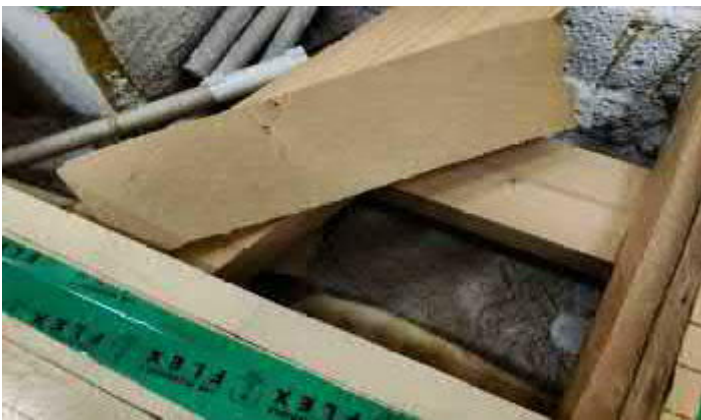
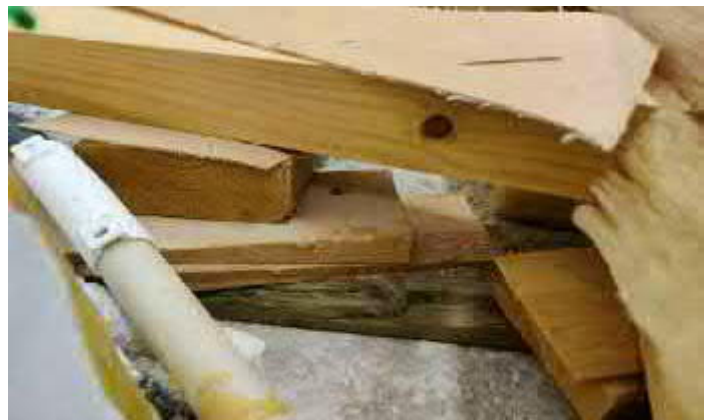
Kortti53-VP.1

Avaus	Rakenne	Tila	Sijainti	Kerros	Ilmansuunta	Tekoreitti	Avaustyyppi
VP.1	VP	Liikuntasali	väliseinän vieressä	2.krs	-	Rakenteen läpi	Parketin irrotus 250x250
Rungon havainnot		Eristeen havainnot		Ilmansulun/levyn havainnot		Muiden rak.osien havainnot	
Ei poikkeamaa		Ei poikkeamaa		Ei poikkeamaa		Betonia vasten käytetty painekyllästettyä puuta. Puu hyvässä kunnossa.	
Hajut		Kosteusmittaukset		Muut mittaukset		Merkkiainekokeet	
Ei hajua							
Mikrobinäytteen		PAH-näytteen		Asbestinäytteen		VOC-näytteen	
Rakenteen tarkastus		Rakenteen suunnitelmista poikkeavuudet					
Poikkiesi suunnitelmista		2.Kumin tilalla solumuovipaperi					
Päivämäärä	Muuta						
21.2.2020

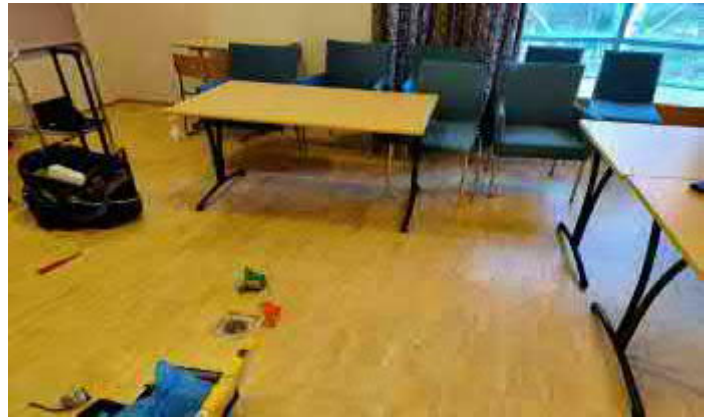
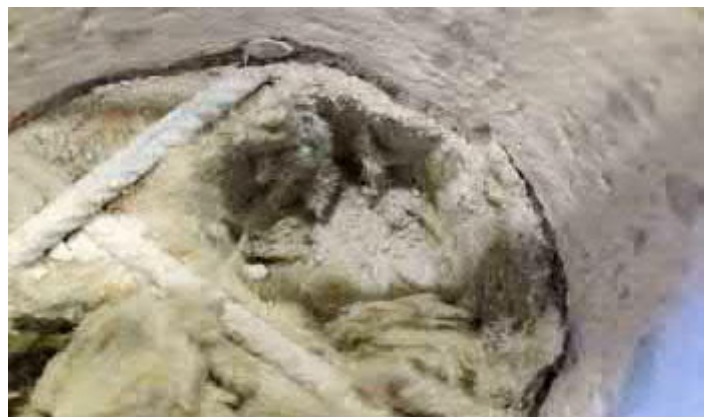
Kortti52-VP3.2

Avaus	Rakenne	Tila	Sijainti	Kerros	Ilmansuunta	Tekoreitti	Avaustyyppi
VP3.2	VP	2101	lattian keskellä	2.krs	-	Yläkautta	Timanttiporaus: 92mm Parketin poistaminen 150x150mm
Rungon havainnot		Eristeen havainnot		Ilmansulun/levyn havainnot		Muiden rak.osien havainnot	
Ei poikkeamaa		Ei poikkeamaa		Ei poikkeamaa			
Hajut		Kosteusmittaukset		Muut mittaukset		Merkkiainekokeet	
Ei hajua							
Mikrobinäytteen		PAH-näytteen		Asbestinäytteen		VOC-näytteen	
VP3.2.1 Eriste							
Rakenteen tarkastus		Rakenteen suunnitelmista poikkeavuudet					
Poikkesi suunnitelmista		2.Ei valupaperia					
Päivämäärä	Muuta						
20.2.2020

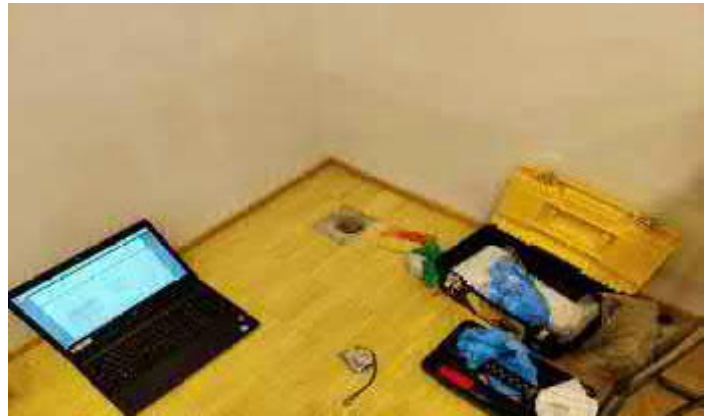
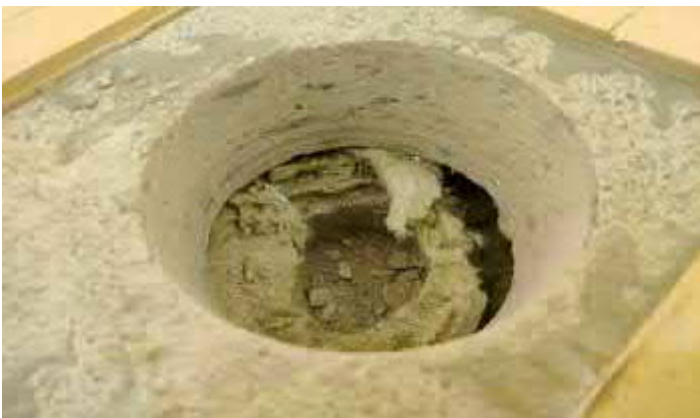
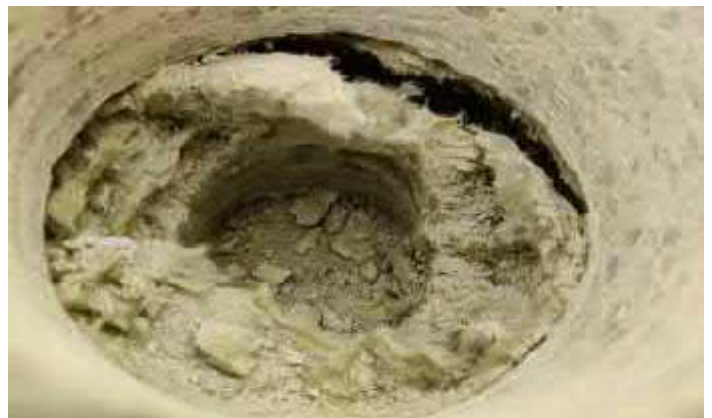
Kortti51-VP3.1

Avaus	Rakenne	Tila	Sijainti	Kerros	Ilmansuunta	Tekoreitti	Avaustyyppi
VP3.1	VP	2101	ulkoseinän vieressä	2.krs	-	Yläkautta	Timanttiporaus: 92mm Parketin poistaminen 150x150mm
Rungon havainnot		Eristeen havainnot		Ilmansulun/levyn havainnot		Muiden rak.osien havainnot	
Ei poikkeamaa		Ei poikkeamaa		Ei poikkeamaa			
Hajut		Kosteusmittaukset		Muut mittaukset		Merkkiainekokeet	
Ei hajua							
Mikrobinäytteen		PAH-näytteen		Asbestinäytteen		VOC-näytteen	
VP3.1.1 Eriste							
Rakenteen tarkastus		Rakenteen suunnitelmista poikkeavuudet					
Poikkeksi suunnitelmista		2.Valupaperia ei ollut					
Päivämäärä	Muuta						
20.2.2020

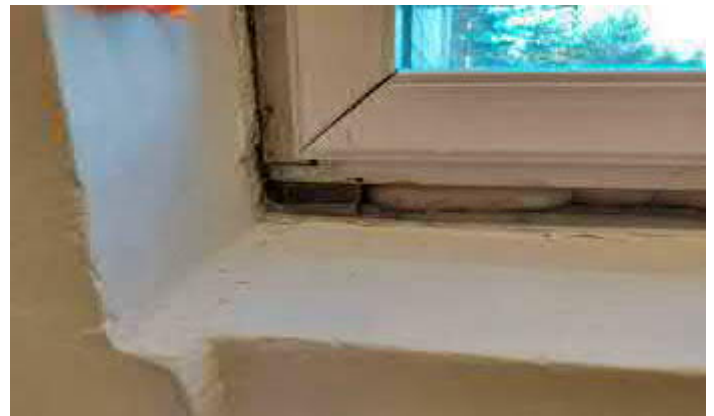
Kortti50-IK1.1

Avaus	Rakenne	Tila	Sijainti	Kerros	Ilmansuunta	Tekoreitti	Avaustyyppi
IK1.1	IK	2114	ikkunan alakarmi, ikkunan sivukarmi	2.krs	-	Sisäkautta	Listan irroitus Sivu ja alalista poistettu
Rungon havainnot		Eristeen havainnot		Ilmansulun/levyn havainnot		Muiden rak.osien havainnot	
Puuklossit Uretaani		Uretaani Ei poikkeamaa		Ei poikkeamaa			
Hajut		Kosteusmittaukset		Muut mittaukset		Merkkiainekokeet	
Ei hajua							
Mikrobinäytteet		PAH-näytteet		Asbestinäytteet		VOC-näytteet	
Rakenteen tarkastus		Rakenteen suunnitelmista poikkeavuudet					
Kuten suunnitelmissa							
Päivämäärä	Muuta						
27.2.2020

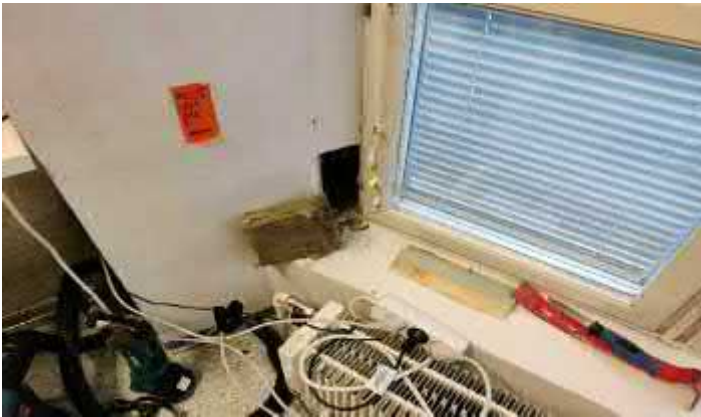
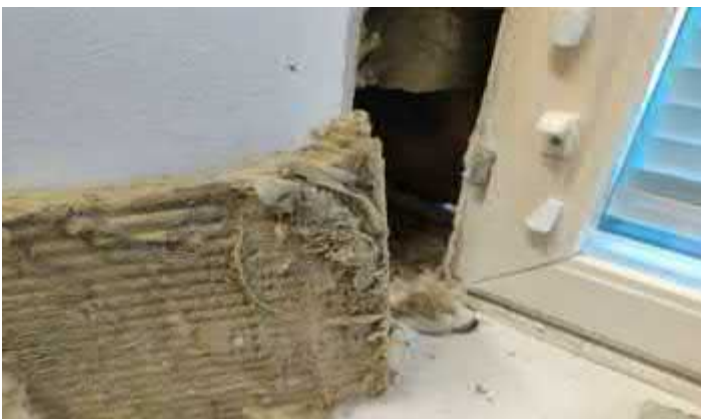
Kortti49-IK1.5

Avaus	Rakenne	Tila	Sijainti	Kerros	Ilmansuunta	Tekoreitti	Avaustyyppi
IK1.5	IK	2183	ikkunan sivukarmi	2.krs	Koillinen	Sisäkautta	Levyn irroitus
Rungon havainnot		Eristeen havainnot		Ilmansulun/levyn havainnot		Muiden rak.osien havainnot	
Puuklossit Apukarmit Kosteutta Uretaani Villa		Uretaani Villa Voimakasta tummumaa				Ikkunoiden välissä kovavilla koteloinnin sisällä apukarmien välissä. Ulkopuolella tuulensuojana kovalevy. Kovalevyn ja pellityksen välissä rako.	
Hajut		Kosteusmittaukset		Muut mittaukset		Merkkiainekokeet	
Ei hajua							
Mikrobinäytteet		PAH-näytteet		Asbestinäytteet		VOC-näytteet	
IK1.5.1 Mineraalivilla							
IK1.5.2 Pystyapukarmi							
IK1.5.3 Kovalevy							
Rakenteen tarkastus		Rakenteen suunnitelmista poikkeavuudet					
Ei tarkastettu							
Päivämäärä	Muuta						
27.2.2020

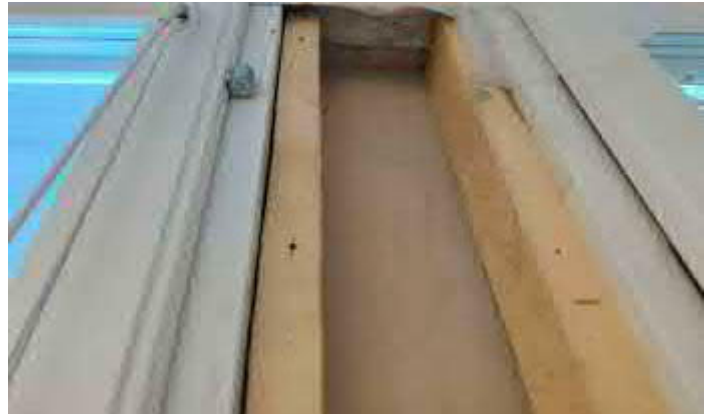
Kortti48-IK1.6

Avaus	Rakenne	Tila	Sijainti	Kerros	Ilmansuunta	Tekoreitti	Avaustyyppi
IK1.6	IK	3124	ikkunoiden välinen kotelointi	3.krs	Pohjoinen	Sisäkautta	Levyn irrotus
Rungon havainnot		Eristeen havainnot		Ilmansulun/levyn havainnot		Muiden rak.osien havainnot	
Apukarmit Kuivunut kosteusjälki Uretaani		Uretaani Tiivistämättä		Tiivistämättä			
Hajut		Kosteusmittaukset		Muut mittaukset		Merkitäinekokeet	
Ei hajua							
Mikrobinäytteet		PAH-näytteet		Asbestinäytteet		VOC-näytteet	
Rakenteen tarkastus		Rakenteen suunnitelmista poikkeavuudet					
Ei tarkastettu							
Päivämäärä	Muuta						
27.2.2020

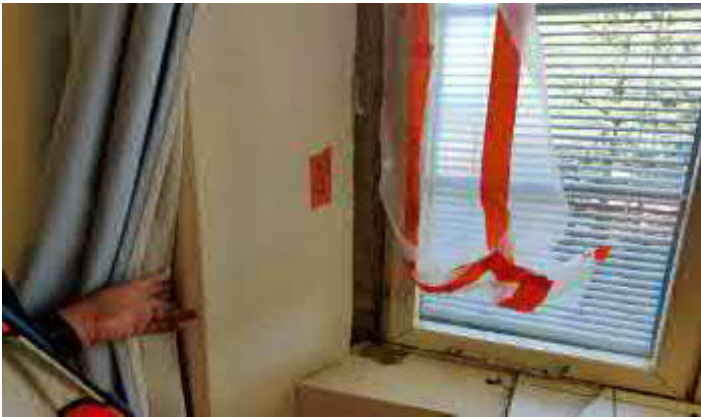
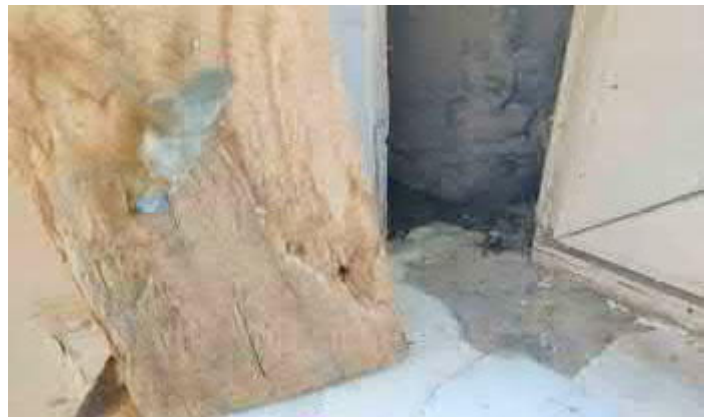
Kortti47-1K1.7

Avas	Rakenne	Tila	Sijainti	Kerros	Ilmansuunta	Tekoreitti	Avaustyyppi
IK1.7	IK	3130	ikkunan sivukarmi, ikkunan sivussa kotelointi	3.krs	Koillinen	Sisäkautta	Levyn irroitus Sivulevyn irrotus
Rungon havainnot		Eristeen havainnot		Ilmansulun/levyn havainnot		Muiden rak.osien havainnot	
Apukarmit Kuivunut kosteusjälki Uretaani		Uretaani				Vaurioita apukarmeissa, tuulensuojalevyssä ja eristeissä	
Hajut		Kosteusmittaukset		Muut mittaukset		Merkitseminen	
Ei hajua							
Mikrobinäytteet		PAH-näytteet		Asbestinäytteet		VOC-näytteet	
IK1.7.1 Mineraalivilla							
Rakenteen tarkastus		Rakenteen suunnitelmista poikkeavuudet					
Ei tarkastettu							
Päivämäärä		Muuta					
27.2.2020

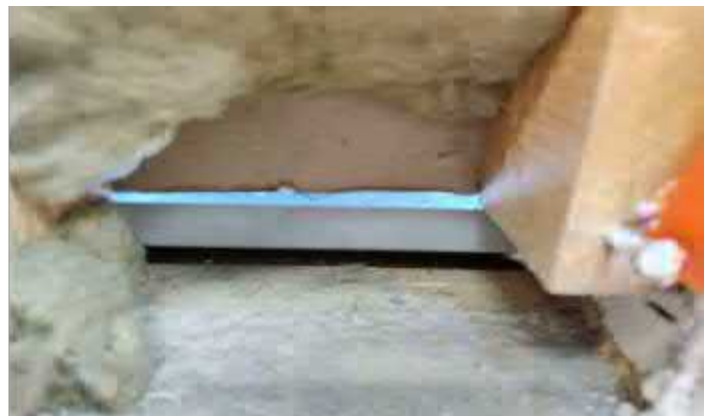
Kortti46-IK1.2

Avaus	Rakenne	Tila	Sijainti	Kerros	Ilmansuunta	Tekoreitti	Avaustyyppi
IK1.2	IK	2	ikkunoiden välinen kotelointi	2.krs	Koillinen	Sisäkautta	Sahaus: Levyn alaosa poistettu 500mm matkalta
Rungon havainnot		Eristeen havainnot		Ilmansulun/levyn havainnot		Muiden rak.osien havainnot	
Apukarmit Paineekyllästetty puu elementissä Uretaani		Uretaani Uretaani leikattu Tiivistämättä Haurastunut		Tiivistämättä,Haurastunut,H öyrynsulkumuovi haurastunutta ikkunoiden välisen levytyksen takana		Tuulensuojalevyn ja ikkunan ulkopuolisen pellityksen välissä rako, josta veden on mahdollista päästä rakenteeseen .	
Hajut		Kosteusmittaukset		Muut mittaukset		Merkkiainekokeet	
Lievä mikrobiperäinen							
Mikrobinäytteet		PAH-näytteet		Asbestinäytteet		VOC-näytteet	
IK1.2.1 Mineraalivilla							
Rakenteen tarkastus		Rakenteen suunnitelmista poikkeavuudet					
Ei tarkastettu							
Päivämäärä		Muuta

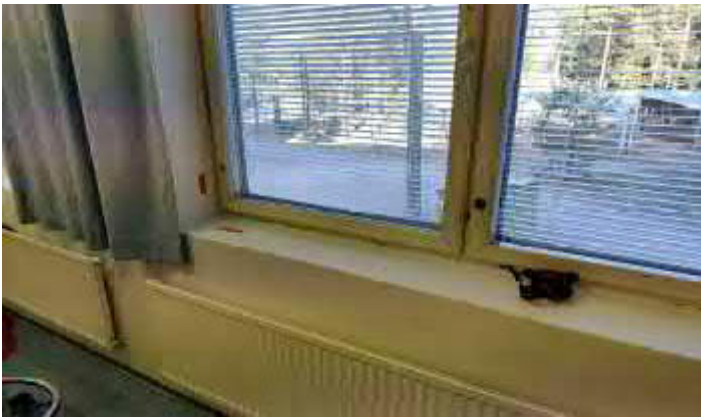
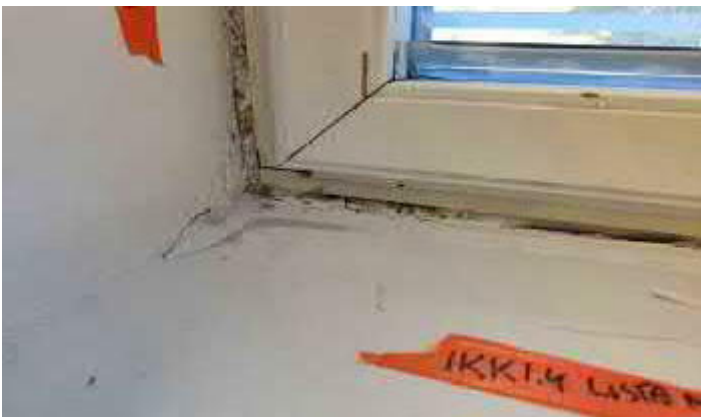
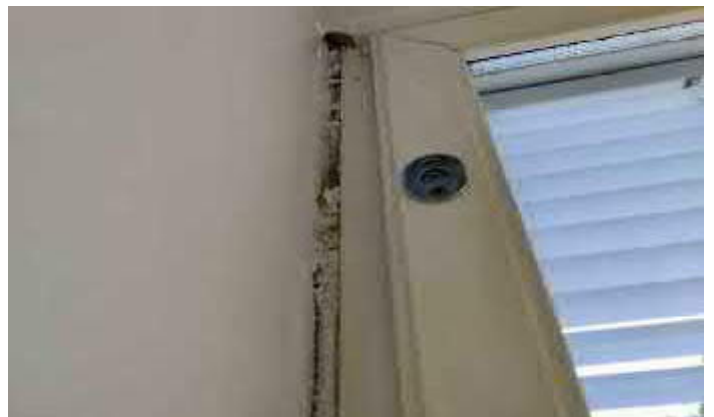
Kortti45-IK1.4

Avaus	Rakenne	Tila	Sijainti	Kerros	Ilmansuunta	Tekoreitti	Avaustyyppi
IK1.4	IK	2202	ikkunan alakarmi, ikkunan sivukarmi	2.krs	Itä	Sisäkautta	Listan irroitus Ala ja sivulista
Rungon havainnot		Eristeen havainnot		Ilmansulun/levyn havainnot		Muiden rak.osien havainnot	
Puuklossit Uretaani		Uretaani Ei poikkeamaa		Ei poikkeamaa			
Hajut		Kosteusmittaukset		Muut mittaukset		Merkitäinekokeet	
Ei hajua							
Mikrobinäytteet		PAH-näytteet		Asbestinäytteet		VOC-näytteet	
IK1.4.1 Puuklossi							
Rakenteen tarkastus		Rakenteen suunnitelmista poikkeavuudet					
Kuten suunnitelmissa							
Päivämäärä	Muuta						
27.2.2020	Asennuskiilat eristeiden välissä. Alakarmin kiila hieman pehmeä.

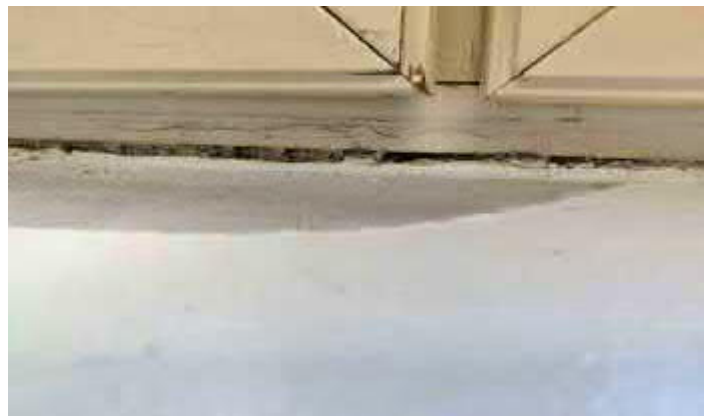
Kortti44- IK1.3

Avaus	Rakenne	Tila	Sijainti	Kerros	Ilmansuunta	Tekoreitti	Avaustyyppi
IK1.3	IK	2200	ikkunan alakarmi, ikkunan sivukarmi	2.krs	Itä	Sisäkautta	Listan irroitus Ala ja sivulista
Rungon havainnot		Eristeen havainnot		Ilmansulun/levyn havainnot		Muiden rak.osien havainnot	
Uretaani		Uretaani Ei poikkeamaa		Ei poikkeamaa		Alapuitteessa pieni asennusrako.	
Hajut		Kosteusmittaukset		Muut mittaukset		Merkkiainekokeet	
Ei hajua							
Mikrobinäytteet		PAH-näytteet		Asbestinäytteet		VOC-näytteet	
Rakenteen tarkastus		Rakenteen suunnitelmista poikkeavuudet					
Kuten suunnitelmissa							
Päivämäärä	Muuta						
27.2.2020

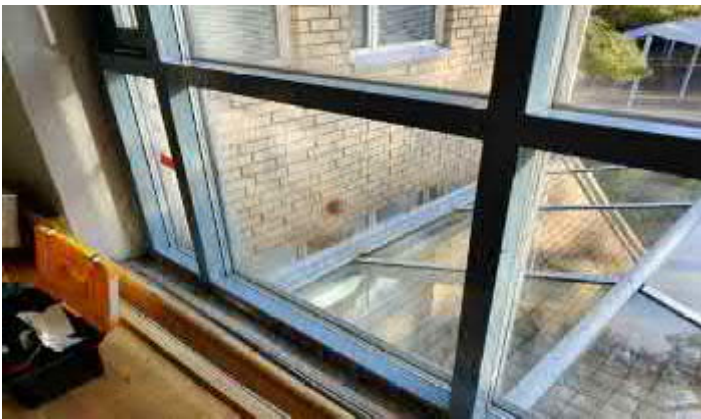
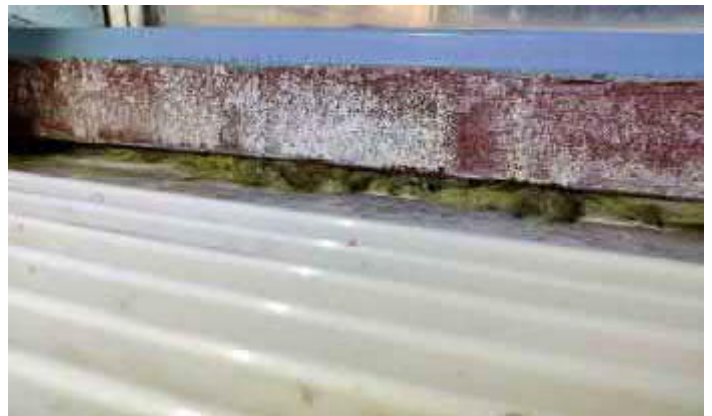
Kortti43-IK2.1

Avaus	Rakenne	Tila	Sijainti	Kerros	Ilmansuunta	Tekoreitti	Avaustyyppi
IK2.1	IK	Käytävä 2. Krs	ikkunan alakarmi, ikkunan sivukarmi	2.krs	Itä	Muu:Listan irrotus	Listan irroitus Alalistan ja sivulistan irrotus
Rungon havainnot		Eristeen havainnot		Ilmansulun/levyn havainnot		Muiden rak.osien havainnot	
Ei poikkeamaa		Villa, voimakasta tummumaa ja likaa		Ei poikkeamaa		Ylä- ja alalistan takana tilkkeenä villa, sivulistan takana ei eristettä	
Hajut		Kosteusmittaukset		Muut mittaukset		Merkkiainekokeet	
Ei hajua							
Mikrobinäytteet		PAH-näytteet		Asbestinäytteet		VOC-näytteet	
IK2.1.1 Mineraalivilla							
Rakenteen tarkastus		Rakenteen suunnitelmista poikkeavuudet					
Ei tarkastettu							
Päivämäärä	Muuta						
24.2.2020

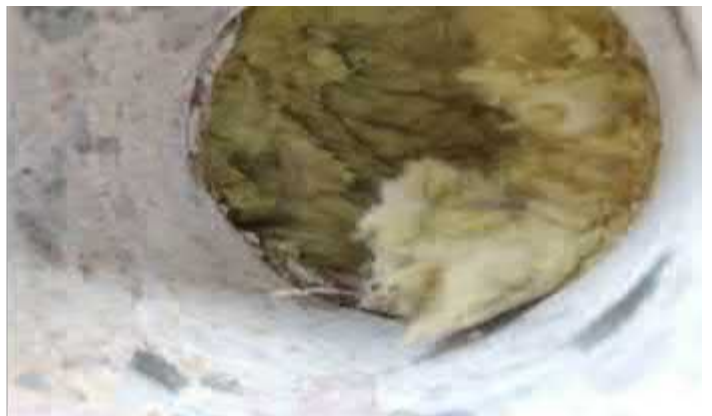
Kortti38-US1.19

Avaus	Rakenne	Tila	Sijainti	Kerros	Ilmansuunta	Tekoreitti	Avaustyyppi
US1.19	US	1110	seinän nurkka	1.krs	Lounas	Ulkokautta	Timanttipora us: 92mm
Rungon havainnot		Eristeen havainnot		Ilmansulun/levyn havainnot		Muiden rak.osien havainnot	
Ei poikkeamaa		Tummumaa		Ei poikkeamaa			
Hajut		Kosteusmittaukset		Muut mittaukset		Merkkiainekokeet	
Ei hajua							
Mikrobinäytteet		PAH-näytteet		Asbestinäytteet		VOC-näytteet	
US1.19.1 Villa							
Rakenteen tarkastus		Rakenteen suunnitelmista poikkeavuudet					
Ei tarkastettu							
Päivämäärä	Muuta						
24.2.2020

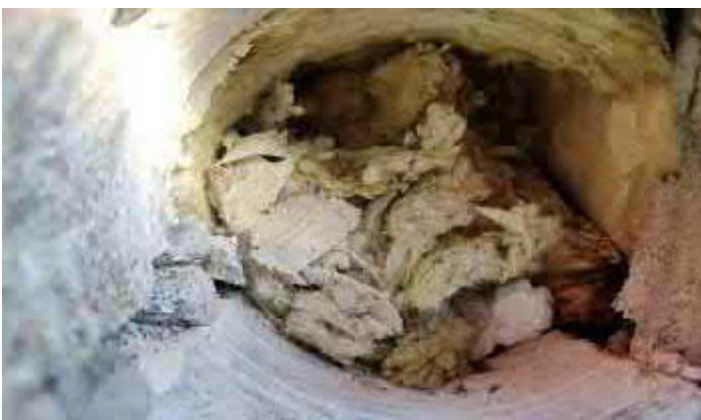
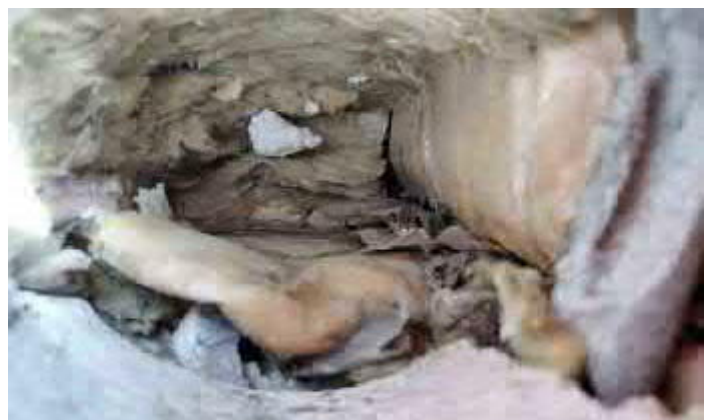
Kortti37-US1.18

Avaus	Rakenne	Tila	Sijainti	Kerros	Ilmansuunta	Tekoreitti	Avaustyyppi
US1.18	US	2120	alareuna, sokkelin liitos, sauma	2.krs	Lounas	Ulkokautta	Timanttipora us: 92mm
Rungon havainnot		Eristeen havainnot		Ilmansulun/levyn havainnot		Muiden rak.osien havainnot	
Ei poikkeamaa		Tummumaa		Ei poikkeamaa			
Hajut		Kosteusmittaukset		Muut mittaukset		Merkitseaineet	
Ei hajua							
Mikrobinäytteet		PAH-näytteet		Asbestinäytteet		VOC-näytteet	
US1.18.1 Villa							
Rakenteen tarkastus		Rakenteen suunnitelmista poikkeavuudet					
Ei tarkastettu							
Päivämäärä	Muuta						
24.2.2020	Elementtisauman takana solumuovikaista kahdessa kerroksessa.

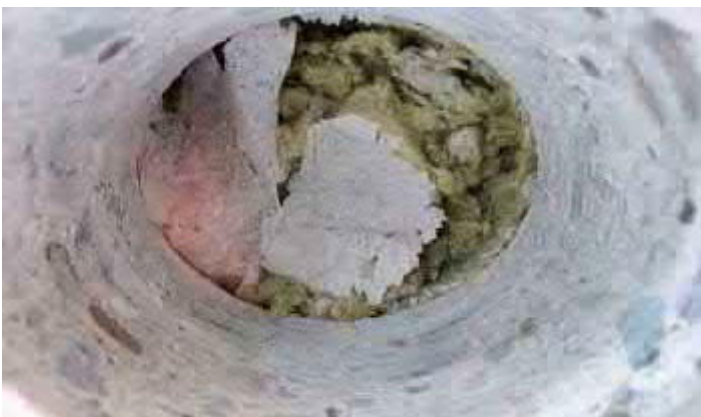
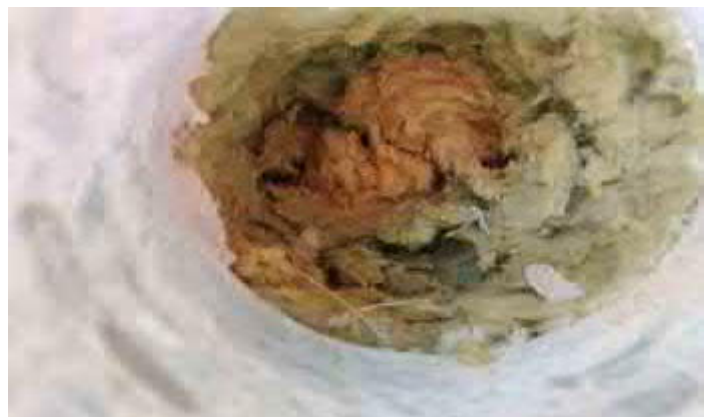
Kortti35-US1.17

Avaus	Rakenne	Tila	Sijainti	Kerros	Ilmansuunta	Tekoreitti	Avaustyyppi
US1.17	US	Poikien pukuhuone	seinän alaosa, seinän nurkka	2.krs	Lounas	Ulkokautta	Timanttiporaus: 92mm
Rungon havainnot		Eristeen havainnot		Ilmansulun/levyn havainnot		Muiden rak.osien havainnot	
Ei poikkeamaa		Ei poikkeamaa		Ei poikkeamaa			
Hajut		Kosteusmittaukset		Muut mittaukset		Merkkiainekokeet	
Ei hajua							
Mikrobinäytteet		PAH-näytteet		Asbestinäytteet		VOC-näytteet	
US1.17.1 Villa							
Rakenteen tarkastus		Rakenteen suunnitelmista poikkeavuudet					
Poikkesi suunnitelmista							
Päivämäärä	Muuta						
24.2.2020

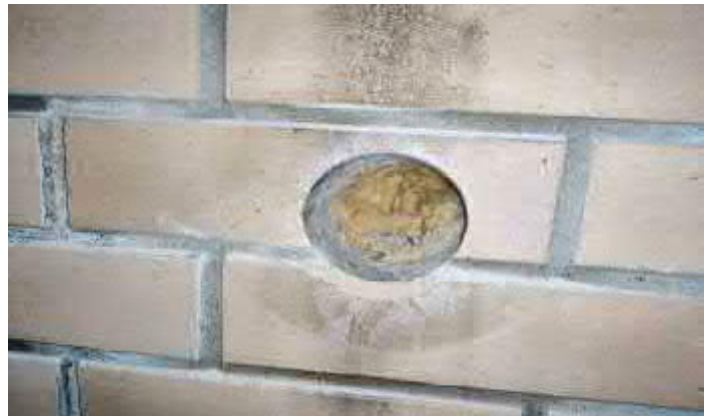
Kortti31-US1.10

Avas	Rakenne	Tila	Sijainti	Kerros	Ilmansuunta	Tekoreitti	Avaustyyppi
US1.10	US	3163	ikkunan alla, seinän keskellä	3.krs	Itä	Ulkokautta	Timanttipora us: 92mm
Rungon havainnot		Eristeen havainnot		Ilmansulun/levyn havainnot		Muiden rak.osien havainnot	
Ei poikkeamaa		Ei poikkeamaa		Ei poikkeamaa			
Hajut		Kosteusmittaukset		Muut mittaukset		Merkitäinekokeet	
Ei hajua							
Mikrobinäytteet		PAH-näytteet		Asbestinäytteet		VOC-näytteet	
US1.10.1 Eriste							
Rakenteen tarkastus		Rakenteen suunnitelmista poikkeavuudet					
Kuten suunnitelmissa							
Päivämäärä	Muuta						
20.2.2020

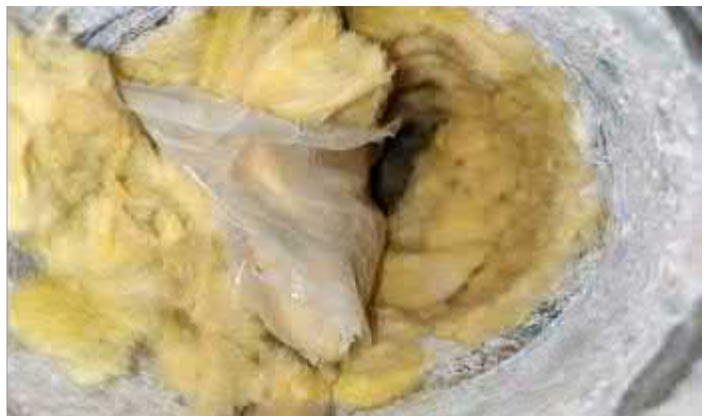
Kortti30-US1.9

Avaus	Rakenne	Tila	Sijainti	Kerros	Ilmansuunta	Tekoreitti	Avaustyyppi
US1.9	US	2162	ikkunan alla, sauma	3.krs	Itä	Ulkokautta	Timanttipora us: 92mm
Rungon havainnot		Eristeen havainnot		Ilmansulun/levyn havainnot		Muiden rak.osien havainnot	
Ei poikkeamaa		Ei poikkeamaa		Ei poikkeamaa			
Hajut		Kosteusmittaukset		Muut mittaukset		Merkkiainekokeet	
Ei hajua							
Mikrobinäytteet		PAH-näytteet		Asbestinäytteet		VOC-näytteet	
US1.9.1 Eriste							
Rakenteen tarkastus		Rakenteen suunnitelmista poikkeavuudet					
Kuten suunnitelmissa							
Päivämäärä	Muuta						
20.2.2020

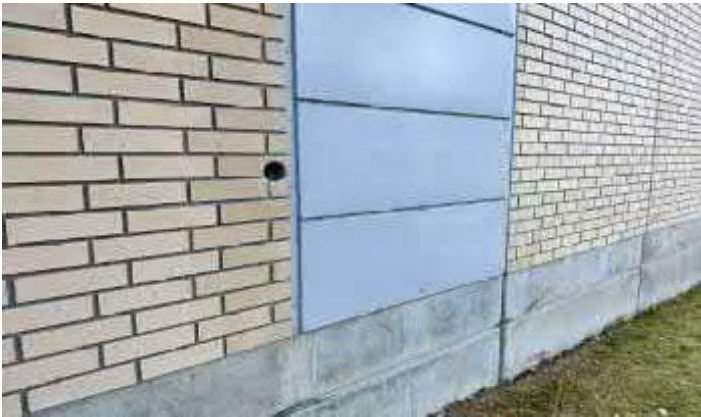
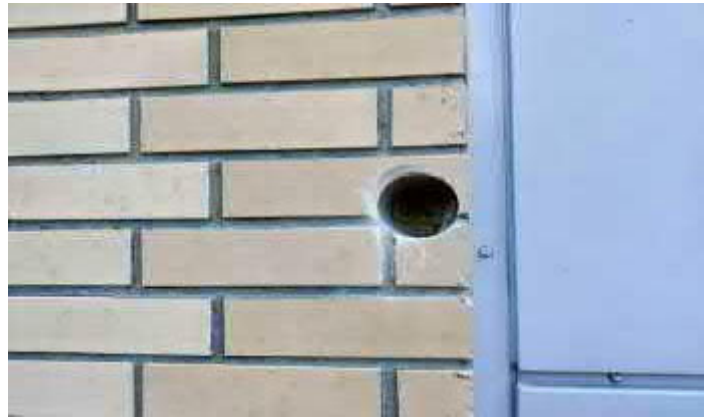
Kortti28-US1.7

Avaus	Rakenne	Tila	Sijainti	Kerros	Ilmansuunta	Tekoreitti	Avaustyyppi
US1.7	US	Musiikkiluokka	seinän keskellä	1.krs	Itä	Ulkokautta	Timanttiporaus: 92mm
Rungon havainnot		Eristeen havainnot		Ilmansulun/levyn havainnot		Muiden rak.osien havainnot	
Ei poikkeamaa		Lievää tummumaa		Ei poikkeamaa			
Hajut		Kosteusmittaukset		Muut mittaukset		Merkkiainekokeet	
Lievä mikrobiperäinen							
Mikrobinäytteet		PAH-näytteet		Asbestinäytteet		VOC-näytteet	
US1.7.1 Eriste							
Rakenteen tarkastus		Rakenteen suunnitelmista poikkeavuudet					
Kuten suunnitelmissa							
Päivämäärä	Muuta						
20.2.2020

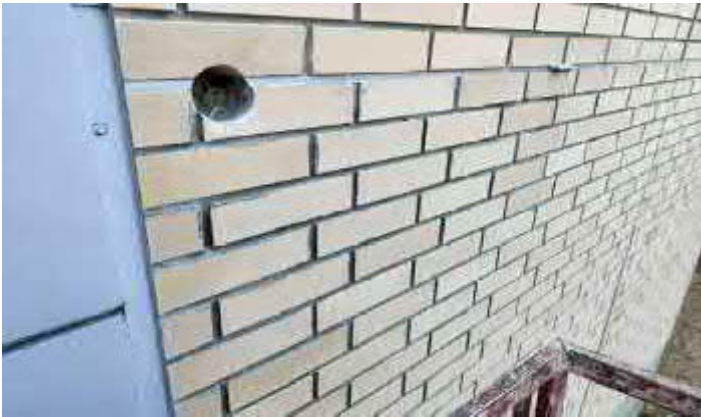
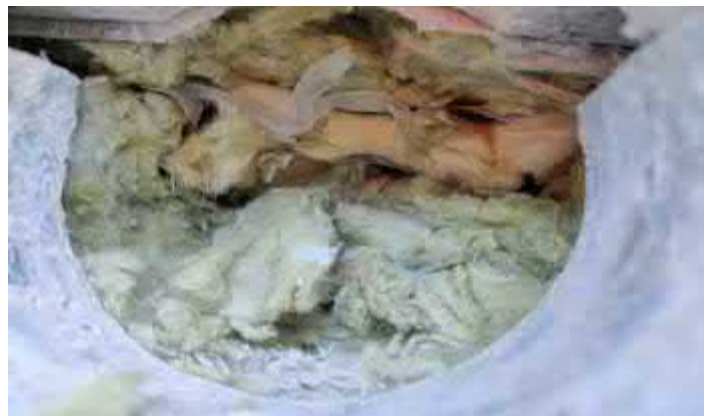
Kortti27-US1.6

US1.6.1 villa	US1	tilan 1182 kohdalla	1.krs	Viite vauriosta	Runsaasti elinkykyisiä sieni-itiöitä,kosteusvaurioon viittaavaa sienilajistoa sekä pieniä määriä aktinomykeettejä.
US1.7.1 villa	US1	tilan 1182 kohdalla	1.krs	Ei vauriota	Ei sieni- eikä aktinomykeettikasvua.
US1.8.1 villa	US1	tilan 3135 kohdalla	3.krs	Ei vauriota	Vain niukasti elinkykyisiä mikrobeja,lajistossa ei merkittäviä määriä kosteusvaurioon viittaavia mirobeja.
US1.9.1 villa	US1	tilan 3163 kohdalla	3.krs	Ei vauriota	Vain niukasti elinkykyisiä mikrobeja,lajistossa ei merkittäviä määriä kosteusvaurioon viittaavia mirobeja (mahdollinen itiökertymä tai vanha kuivunut vaurio).
US1.10.1 villa	US1	tilan 3163 kohdalla	3.krs	Viite vauriosta	Runsaasti kosteusvaurioon viittaavia aktinomykeettejä.
US1.11.1 villa	US1	tilan 1205 kohdalla	1.krs	Lievä viite vauriosta	Vain kohtalaisia määriä elinkykyisiä mikrobeja mutta myös kosteusvaurioindikaattorilajistoa (useita).

Avaus	Rakenne	Tila	Sijainti	Kerros	Ilmansuunta	Tekoreitti	Avaustyyppi
US1.6	US	Musiikkiluokk a	sauma	1.krs	Itä	Ulkokautta	Timanttipora us: 92mm
Rungon havainnot		Eristeen havainnot		Ilmansulun/levyn havainnot		Muiden rak.osien havainnot	
Ei poikkeamaa		Ei poikkeamaa		Ei poikkeamaa			
Hajut		Kosteusmittaukset		Muut mittaukset		Merkkiainekokeet	
Ei hajua							
Mikrobinäytteet		PAH-näytteet		Asbestinäytteet		VOC-näytteet	
US1.6.1 Eriste							
Rakenteen tarkastus		Rakenteen suunnitelmista poikkeavuudet					
Kuten suunnitelmissa							
Päivämäärä	Muuta						
20.2.2020	Elementtien saumakohdassa muovia.

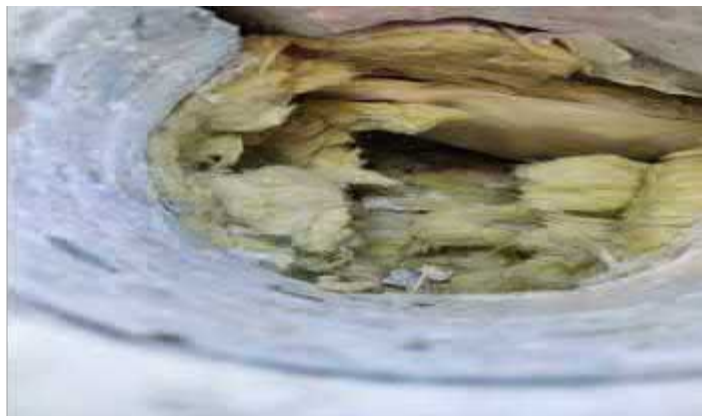
Kortti24-US1.1

Näytenumero ja materiaali	Rakennety yp.	Tila	Kerros	Tulkinta (FCG)	Tulos (lab)
US1.1.1 villa	US1	tilan 3124 kohdalla	3.krs	Viite vauriosta	Pieniä määriä kosteusvaurioon viittaavaa sienilajistoa sekä runsaasti aktinomykeettejä.
US1.2.1 villa	US1	tilan 1165 kohdalla	1.krs	Ei vauriota	Vain niukasti elinkykyisiä mikrobeja,lajistossa ei selkeästi kosteusvaurioon viittaavia mirobeja.
US1.3.1 villa	US1	tilan 3124 kohdalla	3.krs	Ei vauriota	Vain niukasti elinkykyisiä mikrobeja,lajistossa ei merkittäviä määriä kosteusvaurioon viittaavia mirobeja (mahdollinen itiökertymä tai vanha kuivunut vaurio).
US1.4.1 villa	US1	tilan 3129 kohdalla	3.krs	Ei vauriota	Vain niukasti elinkykyisiä mikrobeja,lajistossa ei selkeästi kosteusvaurioon viittaavia mirobeja.
US1.5.1 villa	US1	tilan 3129 kohdalla	3.krs	Lievä viite vauriosta	Vain kohtalaisia määriä elinkykyisiä mikrobeja mutta myös kosteusvaurioindikaattorilajistoa (useita).

Avaus	Rakenne	Tila	Sijainti	Kerros	Ilmansuunta	Tekoreitti	Avaustyyppi
US1.1	US	3124	ikkunan alla, sauma	3.krs	Koillinen	Ulkokautta	Timanttipora us: 92mm
Rungon havainnot		Eristeen havainnot		Ilmansulun/levyn havainnot		Muiden rak.osien havainnot	
Ei poikkeamaa		Lievää tummumaa		Ei poikkeamaa			
Hajut		Kosteusmittaukset		Muut mittaukset		Merkkiainekokeet	
Ei hajua							
Mikrobinäytteet		PAH-näytteet		Asbestinäytteet		VOC-näytteet	
US1.1.1 Eriste							
Rakenteen tarkastus		Rakenteen suunnitelmista poikkeavuudet					
Kuten suunnitelmissa							
Päivämäärä	Muuta						
20.2.2020	Elementtisaumojen välissä muovi

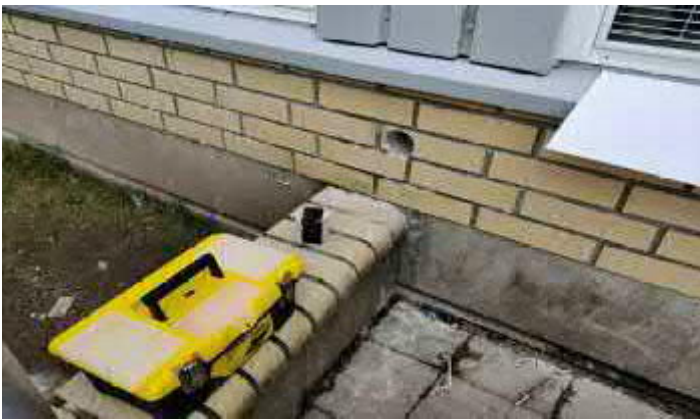
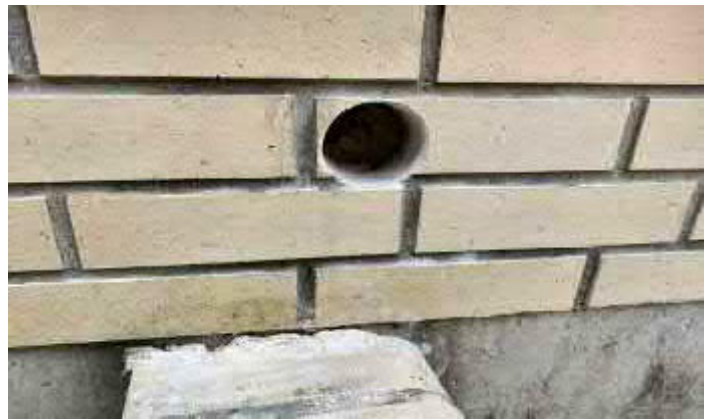
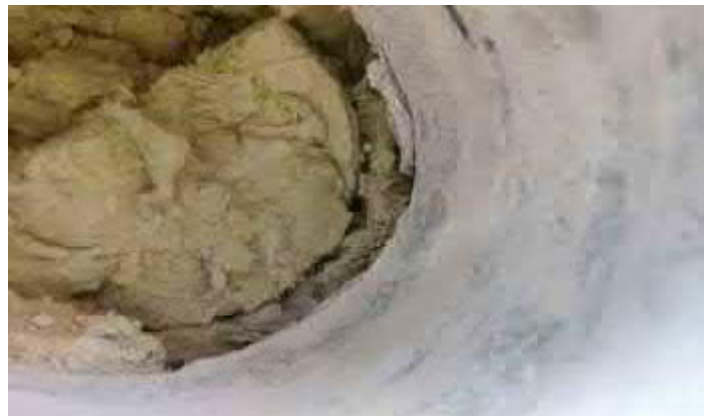
Kortti21-US1.2

Avaus	Rakenne	Tila	Sijainti	Kerros	Ilmansuunta	Tekoreitti	Avaustyyppi
US1.2	US	1165 tekstiilityö	ikkunan alla, seinän keskellä	1.krs	Koillinen	Ulkokautta	Timanttipora us: 92mm
Rungon havainnot		Eristeen havainnot		Ilmansulun/levyn havainnot		Muiden rak.osien havainnot	
Ei poikkeamaa		Ei poikkeamaa					
Hajut		Kosteusmittaukset		Muut mittaukset		Merkkiainekokeet	
Ei hajua							
Mikrobinäytteet		PAH-näytteet		Asbestinäytteet		VOC-näytteet	
US1.2.1 Villa							
Rakenteen tarkastus		Rakenteen suunnitelmista poikkeavuudet					
Kuten suunnitelmissa							
Päivämäärä	Muuta						
20.2.2020

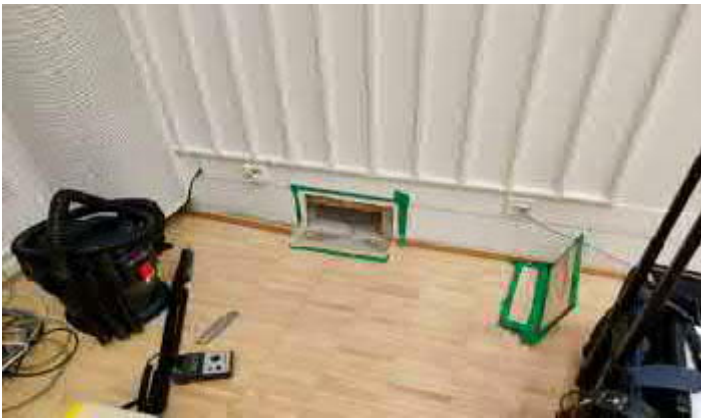
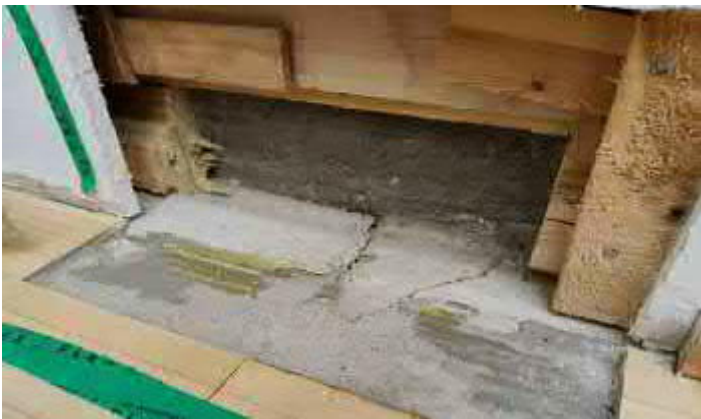
Avaus	Rakenne	Tila	Sijainti	Kerros	Ilmansuunta	Tekoreitti	Avaustyyppi
VS2	VS	Auditorio	seinän alaosa, auditorion kirjavaraston vastainen seinä	1.krs	-	Rakenteen läpi	Levyn irrotus 150x150mm
Rungon havainnot		Eristeen havainnot		Ilmansulun/levyn havainnot		Muiden rak.osien havainnot	
Ei poikkeamaa				Ei poikkeamaa			
Hajut		Kosteusmittaukset		Muut mittaukset		Merkkiainekokeet	
Ei hajua							
Mikrobinäytteet		PAH-näytteet		Asbestinäytteet		VOC-näytteet	
Rakenteen tarkastus		Rakenteen suunnitelmista poikkeavuudet					
Ei tarkastettu		--					
Päivämäärä	Muuta						
21.2.2020	Puurakenteet ovat kiinni kantavan väliseinän alaosassa. Rakenteista ei havaittu vaurioihin viittaavaa.

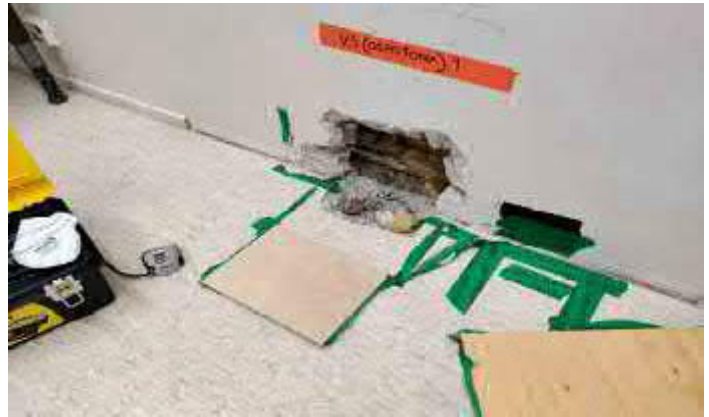
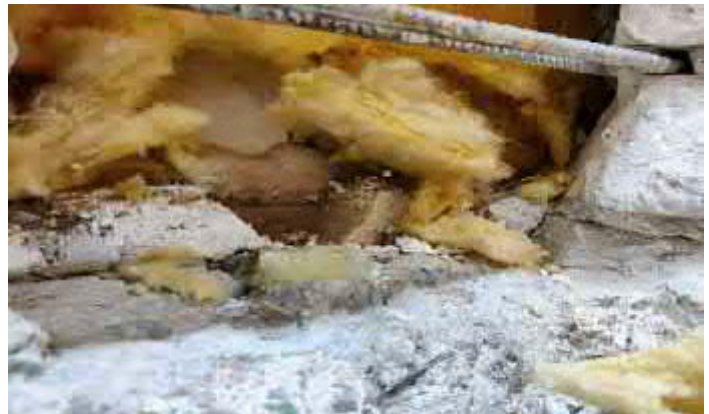
Kortti18-VS1

Avaus	Rakenne	Tila	Sijainti	Kerros	Ilmansuunta	Tekoreitti	Avaustyyppi
VS1	VS	Asunto	seinän alaosa	1.krs	-	Sisäkautta	Piikkaus: 250x250mm
Rungon havainnot		Eristeen havainnot		Ilmansulun/levyn havainnot		Muiden rak.osien havainnot	
Ei poikkeamaa		Ei poikkeamaa					
Hajut		Kosteusmittaukset		Muut mittaukset		Merkkiainekokeet	
Mikrobinäytteet		PAH-näytteet		Asbestinäytteet		VOC-näytteet	
VS1.1 Villa (keltainen)							
Rakenteen tarkastus		Rakenteen suunnitelmista poikkeavuudet					
Kuten suunnitelmissa							
Päivämäärä	Muuta						
20.2.2020	Levyseinä koolattu kantavan väliseinän pintaan puurakenteella. Betonirakenteessa pintakartoituksen perusteella kohonneita lukemia. Betonia vasten villaa.

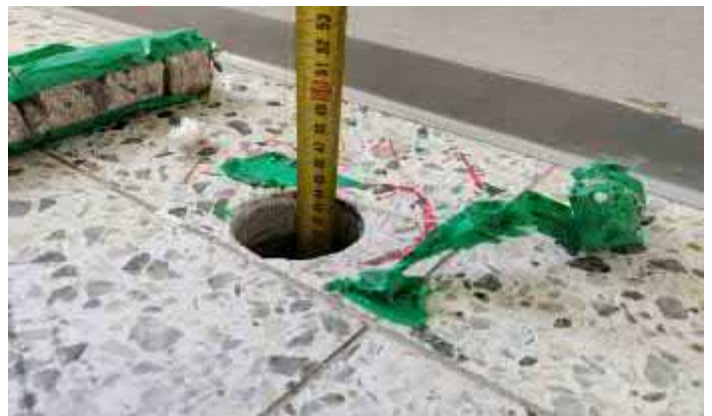
Kortti17-Porras1.1

Avaus	Rakenne	Tila	Sijainti	Kerros	Ilmansuunta	Tekoreitti	Avaustyyppi
Porras1.1	Porras	Aula	väliseinän vieressä	1.krs	-	Sisäkautta	Timanttiporaus: 50mm
Rungon havainnot		Eristeen havainnot		Ilmansulun/levyn havainnot		Muiden rak.osien havainnot	
Ei poikkeamaa		Ei poikkeamaa		Ei poikkeamaa			
Hajut		Kosteusmittaukset		Muut mittaukset		Merkkiainekokeet	
Ei hajua							
Mikrobinäytteet		PAH-näytteet		Asbestinäytteet		VOC-näytteet	
Rakenteen tarkastus		Rakenteen suunnitelmista poikkeavuudet					
Poikkesi suunnitelmista		3.Betonia 240mm. Suunnitelmien mukaan 180mm.					
Päivämäärä	Muuta						
27.2.2020	Betonia voi olla enemmän porauksen kohdalla esim rrunavahvistuksen takia.

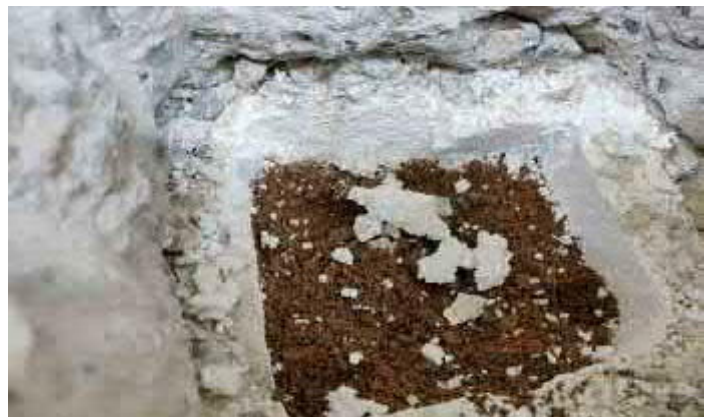
Kortti16-AP2.3

Avaus	Rakenne	Tila	Sijainti	Kerros	Ilmansuunta	Tekoreitti	Avaustyyppi
AP2.3	AP	1210	ulkoseinän vieressä	1.krs	-	Sisäkautta	Piikkaus: 200x200mm
Rungon havainnot		Eristeen havainnot		Ilmansulun/levyn havainnot		Muiden rak.osien havainnot	
Ei poikkeamaa		Ei poikkeamaa		Ei poikkeamaa		Täyttömaan hiekka märkää	
Hajut		Kosteusmittaukset		Muut mittaukset		Merkkiainekokeet	
Mikrobiperäinen Kemiallinen		Täyttö mm t= 16,1 Rh= 98,6 % a= 13,5 g/m <sup>3</sup>					
Mikrobinäytteet		PAH-näytteet		Asbestinäytteet		VOC-näytteet	
Rakenteen tarkastus		Rakenteen suunnitelmista poikkeavuudet					
Poikkesi suunnitelmista		3.Tiivistetyn soran tilalla hiekka					
Päivämäärä	Muuta						
24.2.2020

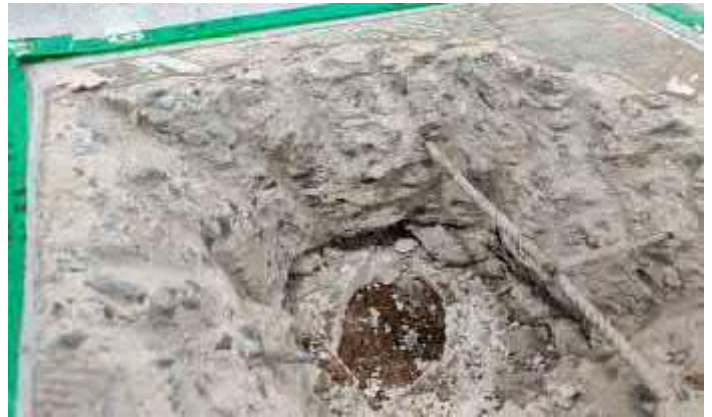
Kortti13-AP2.2

Avaus	Rakenne	Tila	Sijainti	Kerros	Ilmansuunta	Tekoreitti	Avaustyyppi
AP2.2	AP	Ruokasali	lattian keskellä	1.krs	-	Rakenteen läpi	Piikkaus: 200x200mm
Rungon havainnot		Eristeen havainnot		Ilmansulun/levyn havainnot		Muiden rak.osien havainnot	
Ei poikkeamaa		Ei poikkeamaa		Ei poikkeamaa			
Hajut		Kosteusmittaukset		Muut mittaukset		Merkkiainekokeet	
Mikrobiperäinen		Täyttö mm t= 19,4 Rh= 99,4 % a= 16,61 g/m <sup>3</sup>					
Mikrobinäytteet		PAH-näytteet		Asbestinäytteet		VOC-näytteet	
Rakenteen tarkastus		Rakenteen suunnitelmista poikkeavuudet					
Poikkesi suunnitelmista		3.Täyttö hienoa hiekkaa					
Päivämäärä	Muuta						
21.2.2020

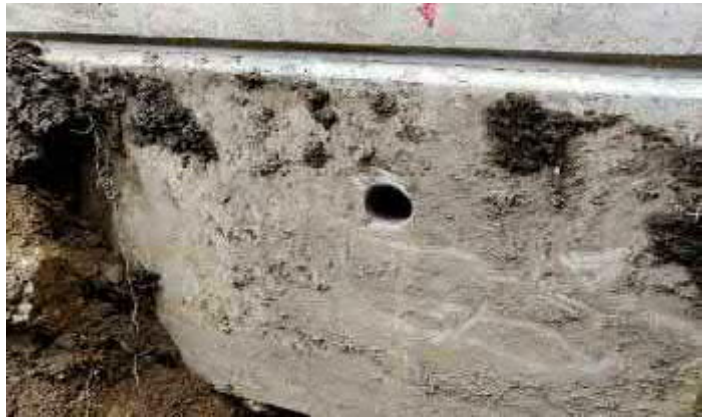
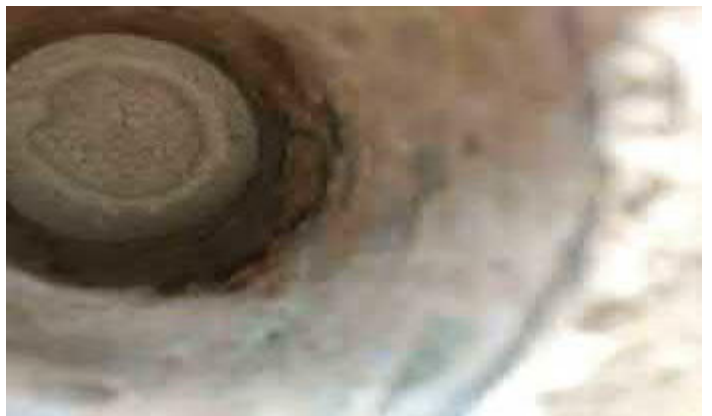
Kortti11-SK1.2

Avaus	Rakenne	Tila	Sijainti	Kerros	Ilmansuunta	Tekoreitti	Avaustyyppi
SK1.2	SK	1110	maanpinnan taso	1.krs	Luode	Ulkokautta	Timanttiporaus: 50mm
Rungon havainnot		Eristeen havainnot		Ilmansulun/levyn havainnot		Muiden rak.osien havainnot	
ei poikkeamaa		Ei poikkeamaa		Ei poikkeamaa			
Hajut		Kosteusmittaukset		Muut mittaukset		Merkkiainekokeet	
Ei hajua							
Mikrobinäytteen		PAH-näytteen		Asbestinäytteen		VOC-näytteen	
Rakenteen tarkastus		Rakenteen suunnitelmista poikkeavuudet					
Kuten suunnitelmissa							
Päivämäärä	Muuta						
20.2.2020	Sokkelielementin alla oleva routaeriste kaataa hieman rakennukseen päin.

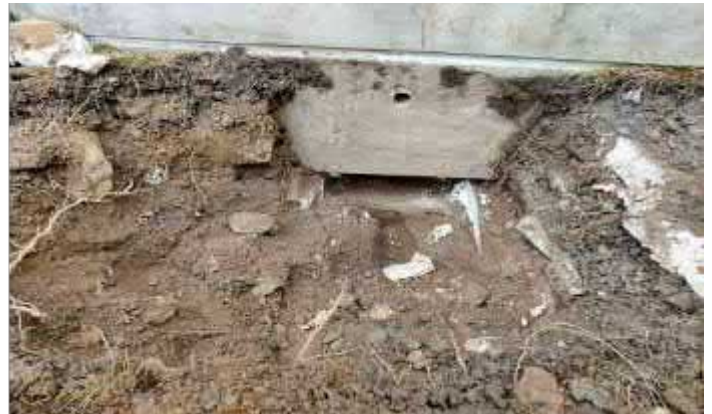
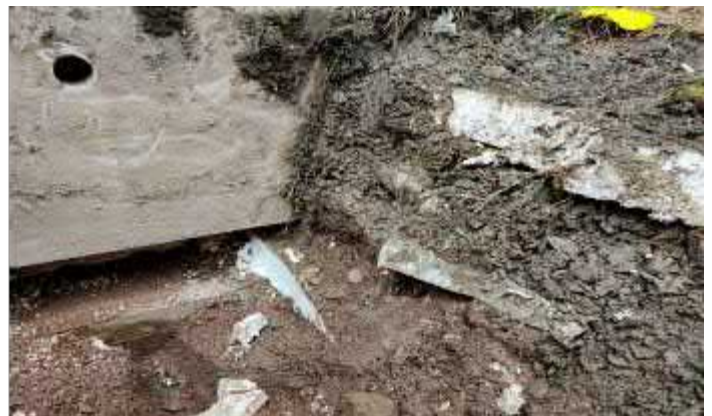
Kortti10-KK.3

Avaus	Rakenne	Tila	Sijainti	Kerros	Ilmansuunta	Tekoreitti	Avaustyyppi
KK.3	KK	1110	maanpinnan alla	1.krs	Luode	Ulkokautta	Kaivuu 1m syvyyteen
Rungon havainnot		Eristeen havainnot		Ilmansulun/levyn havainnot		Muiden rak.osien havainnot	
Hajut		Kosteusmittaukset		Muut mittaukset		Merkkiainekokeet	
Mikrobinäytteet		PAH-näytteet		Asbestinäytteet		VOC-näytteet	
Rakenteen tarkastus		Rakenteen suunnitelmista poikkeavuudet					
Päivämäärä	Muuta						
20.2.2020
