<b>TURUN LYSEON KOULU JA LUKIO</b> R-tunnus 0000150	
TURUN TILALIIKELAITOS YLIOPISTONKATU 27 20100 TURKU		TEL. +358-2-330 000 FAX. +358-2-262 4390	
JP	pvm. 30.06.2011	MK 1:100	ARK

<b>TURUN LYSEON KOULU JA LUKIO</b> R-tunnus 0000150	
TURUN TILALIIKELAITOS YLIOPISTONKATU 27 20100 TURKU		TEL. +358-2-330 000 FAX. +358-2-262 4390	POHJA 3. KRS. MK 1:100
JP	pvm. 30.06.2011	ARK

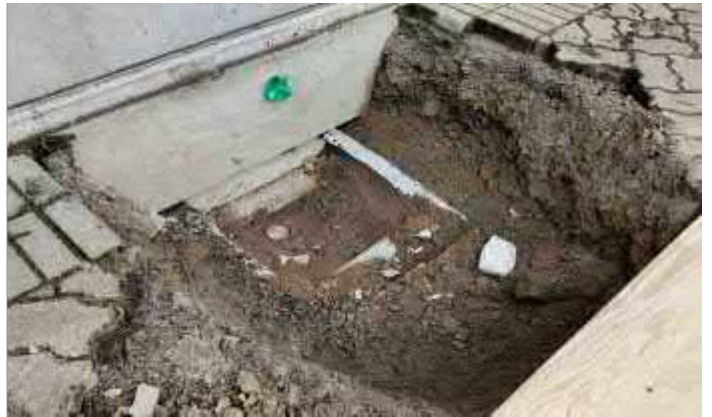
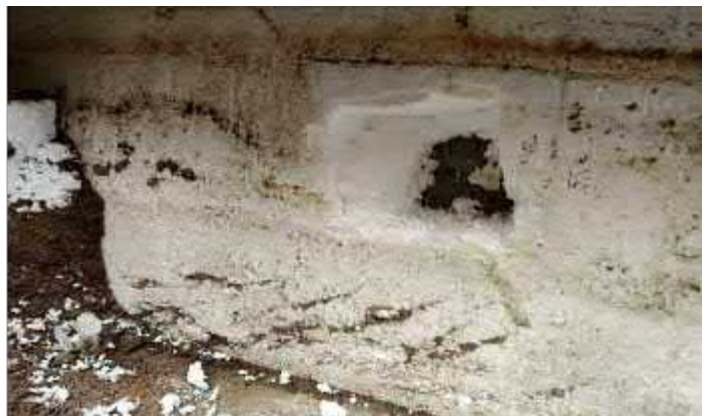
Kortti8-KK.2

Avaus	Rakenne	Tila	Sijainti	Kerros	Ilmansuunta	Tekoreitti	Avaustyyppi
KK.2	KK	2150	maanpinnan alla	2.krs	-	Ulkokautta	Kaivuu 1m syvyyteen
Rungon havainnot		Eristeen havainnot		Ilmansulun/levyn havainnot		Muiden rak.osien havainnot	
Hajut		Kosteusmittaukset		Muut mittaukset		Merkkiainekokeet	
Mikrobinäytteet		PAH-näytteet		Asbestinäytteet		VOC-näytteet	
Rakenteen tarkastus		Rakenteen suunnitelmista poikkeavuudet					
Päivämäärä	Muuta						
20.2.2020	Maanvastaisen seinän ulkopinnassa pikisively ja 100mm EPS-eriste

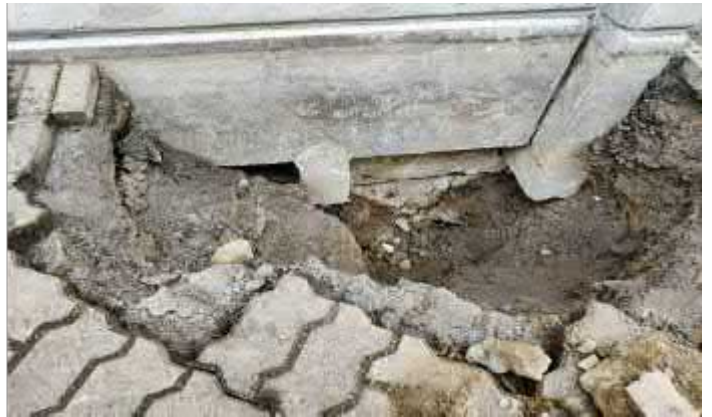
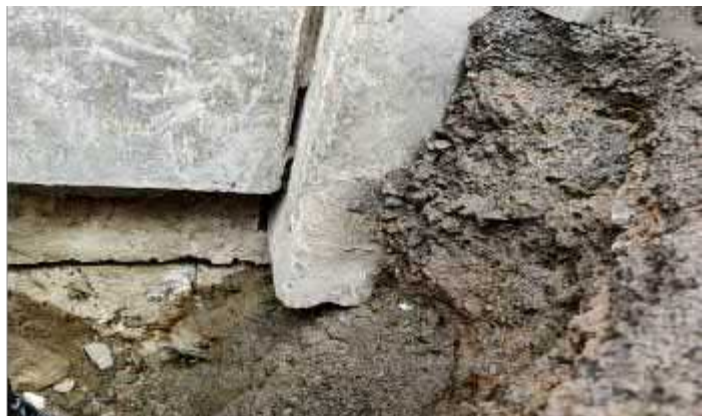
Kortti7-KK.4

Avaus	Rakenne	Tila	Sijainti	Kerros	Ilmansuunta	Tekoreitti	Avaustyyppi
KK.4	KK	Tila 2212	maanpinnan alla	2.krs	Lounas	Ulkokautta	Kaivuu 1m syvyyteen
Rungon havainnot		Eristeen havainnot		Ilmansulun/levyn havainnot		Muiden rak.osien havainnot	
Hajut		Kosteusmittaukset		Muut mittaukset		Merkkiainekokeet	
Mikrobinäytteet		PAH-näytteet		Asbestinäytteet		VOC-näytteet	
Rakenteen tarkastus		Rakenteen suunnitelmista poikkeavuudet					
Päivämäärä	Muuta						
20.2.2020	Vierustäyttö hienojakoista hiekkaa, hiekka märkää, salaojaputki anturapintaa ylempänä. Routalevyjen kallistuksissa puutteita.

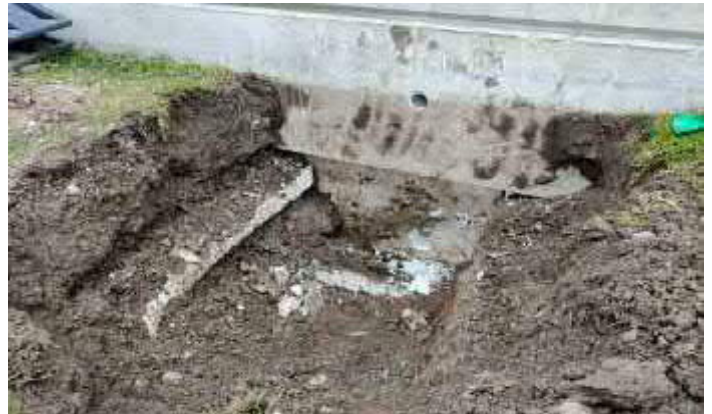
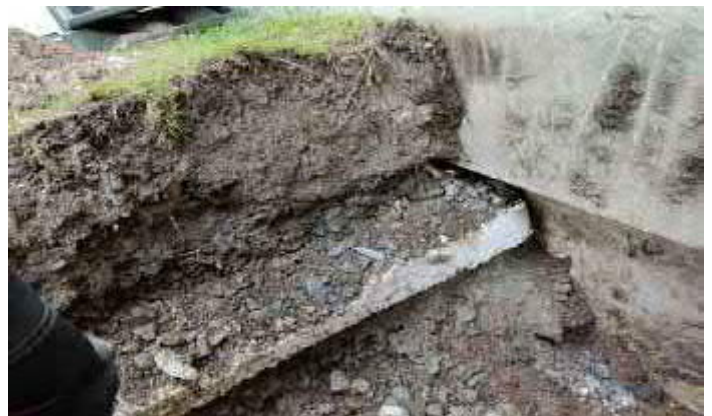
Kortti6-KK.1

Avaus	Rakenne	Tila	Sijainti	Kerros	Ilmansuunta	Tekoreitti	Avaustyyppi
KK.1	KK	Kotitalousluokka	maanpinnalla	1.krs	Koillinen	Ulkokautta	Kaivuu 1m syvyyteen
Rungon havainnot		Eristeen havainnot		Ilmansulun/levyn havainnot		Muiden rak.osien havainnot	
Hajut		Kosteusmittaukset		Muut mittaukset		Merkkiainekokeet	
Ei hajua							
Mikrobinäytteet		PAH-näytteet		Asbestinäytteet		VOC-näytteet	
Rakenteen tarkastus		Rakenteen suunnitelmista poikkeavuudet					
Päivämäärä	Muuta						
20.2.2020	Vierustäyttö hienojakoista hiekkaa, hiekka märkää, salaojaputki anturapintaa ylempänä. Routalevyjen kallistuksissa puutteita.

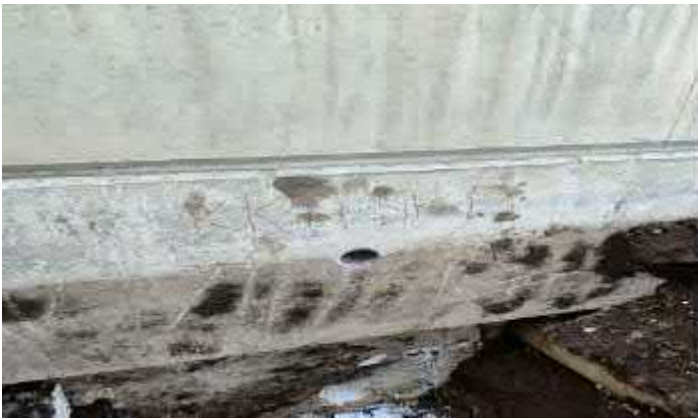
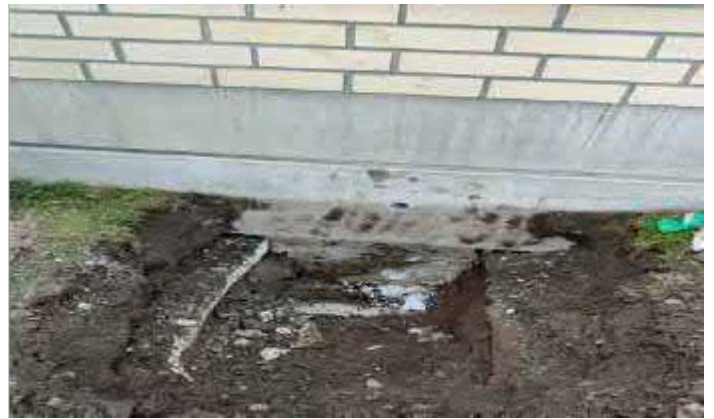
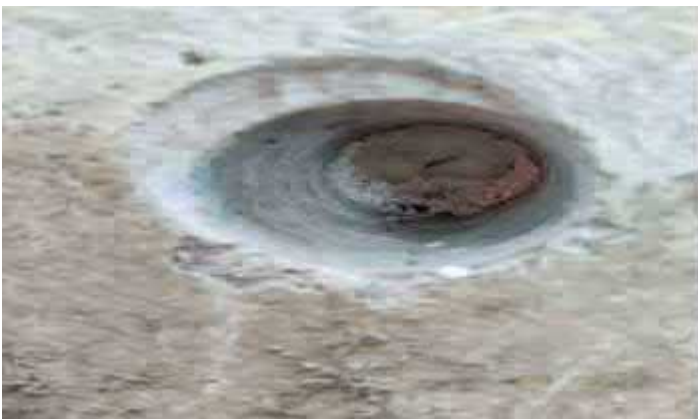
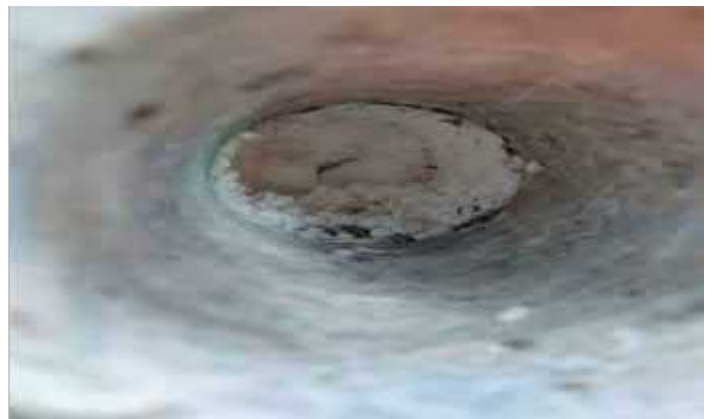
Kortti5-SK1.1

Avaus	Rakenne	Tila	Sijainti	Kerros	Ilmansuunta	Tekoreitti	Avaustyyppi
SK1.1	SK	Kotitalousluokka	maanpinnan taso, ikkunan alla	1.krs	Koillinen	Ulkokautta	Timanttiporaus: 50mm
Rungon havainnot		Eristeen havainnot		Ilmansulun/levyn havainnot		Muiden rak.osien havainnot	
Ei poikkeamaa		Ei poikkeamaa		Ei poikkeamaa			
Hajut		Kosteusmittaukset		Muut mittaukset		Merkkiainekokeet	
Ei hajua							
Mikrobinäytteet		PAH-näytteet		Asbestinäytteet		VOC-näytteet	
Rakenteen tarkastus		Rakenteen suunnitelmista poikkeavuudet					
Kuten suunnitelmissa							
Päivämäärä	Muuta						
20.2.2020
