TURUN KAUPUNKI, TILAPALVELUKESKUS

TURUN LYSEON KOULU

Altistumisolosuhdearvio

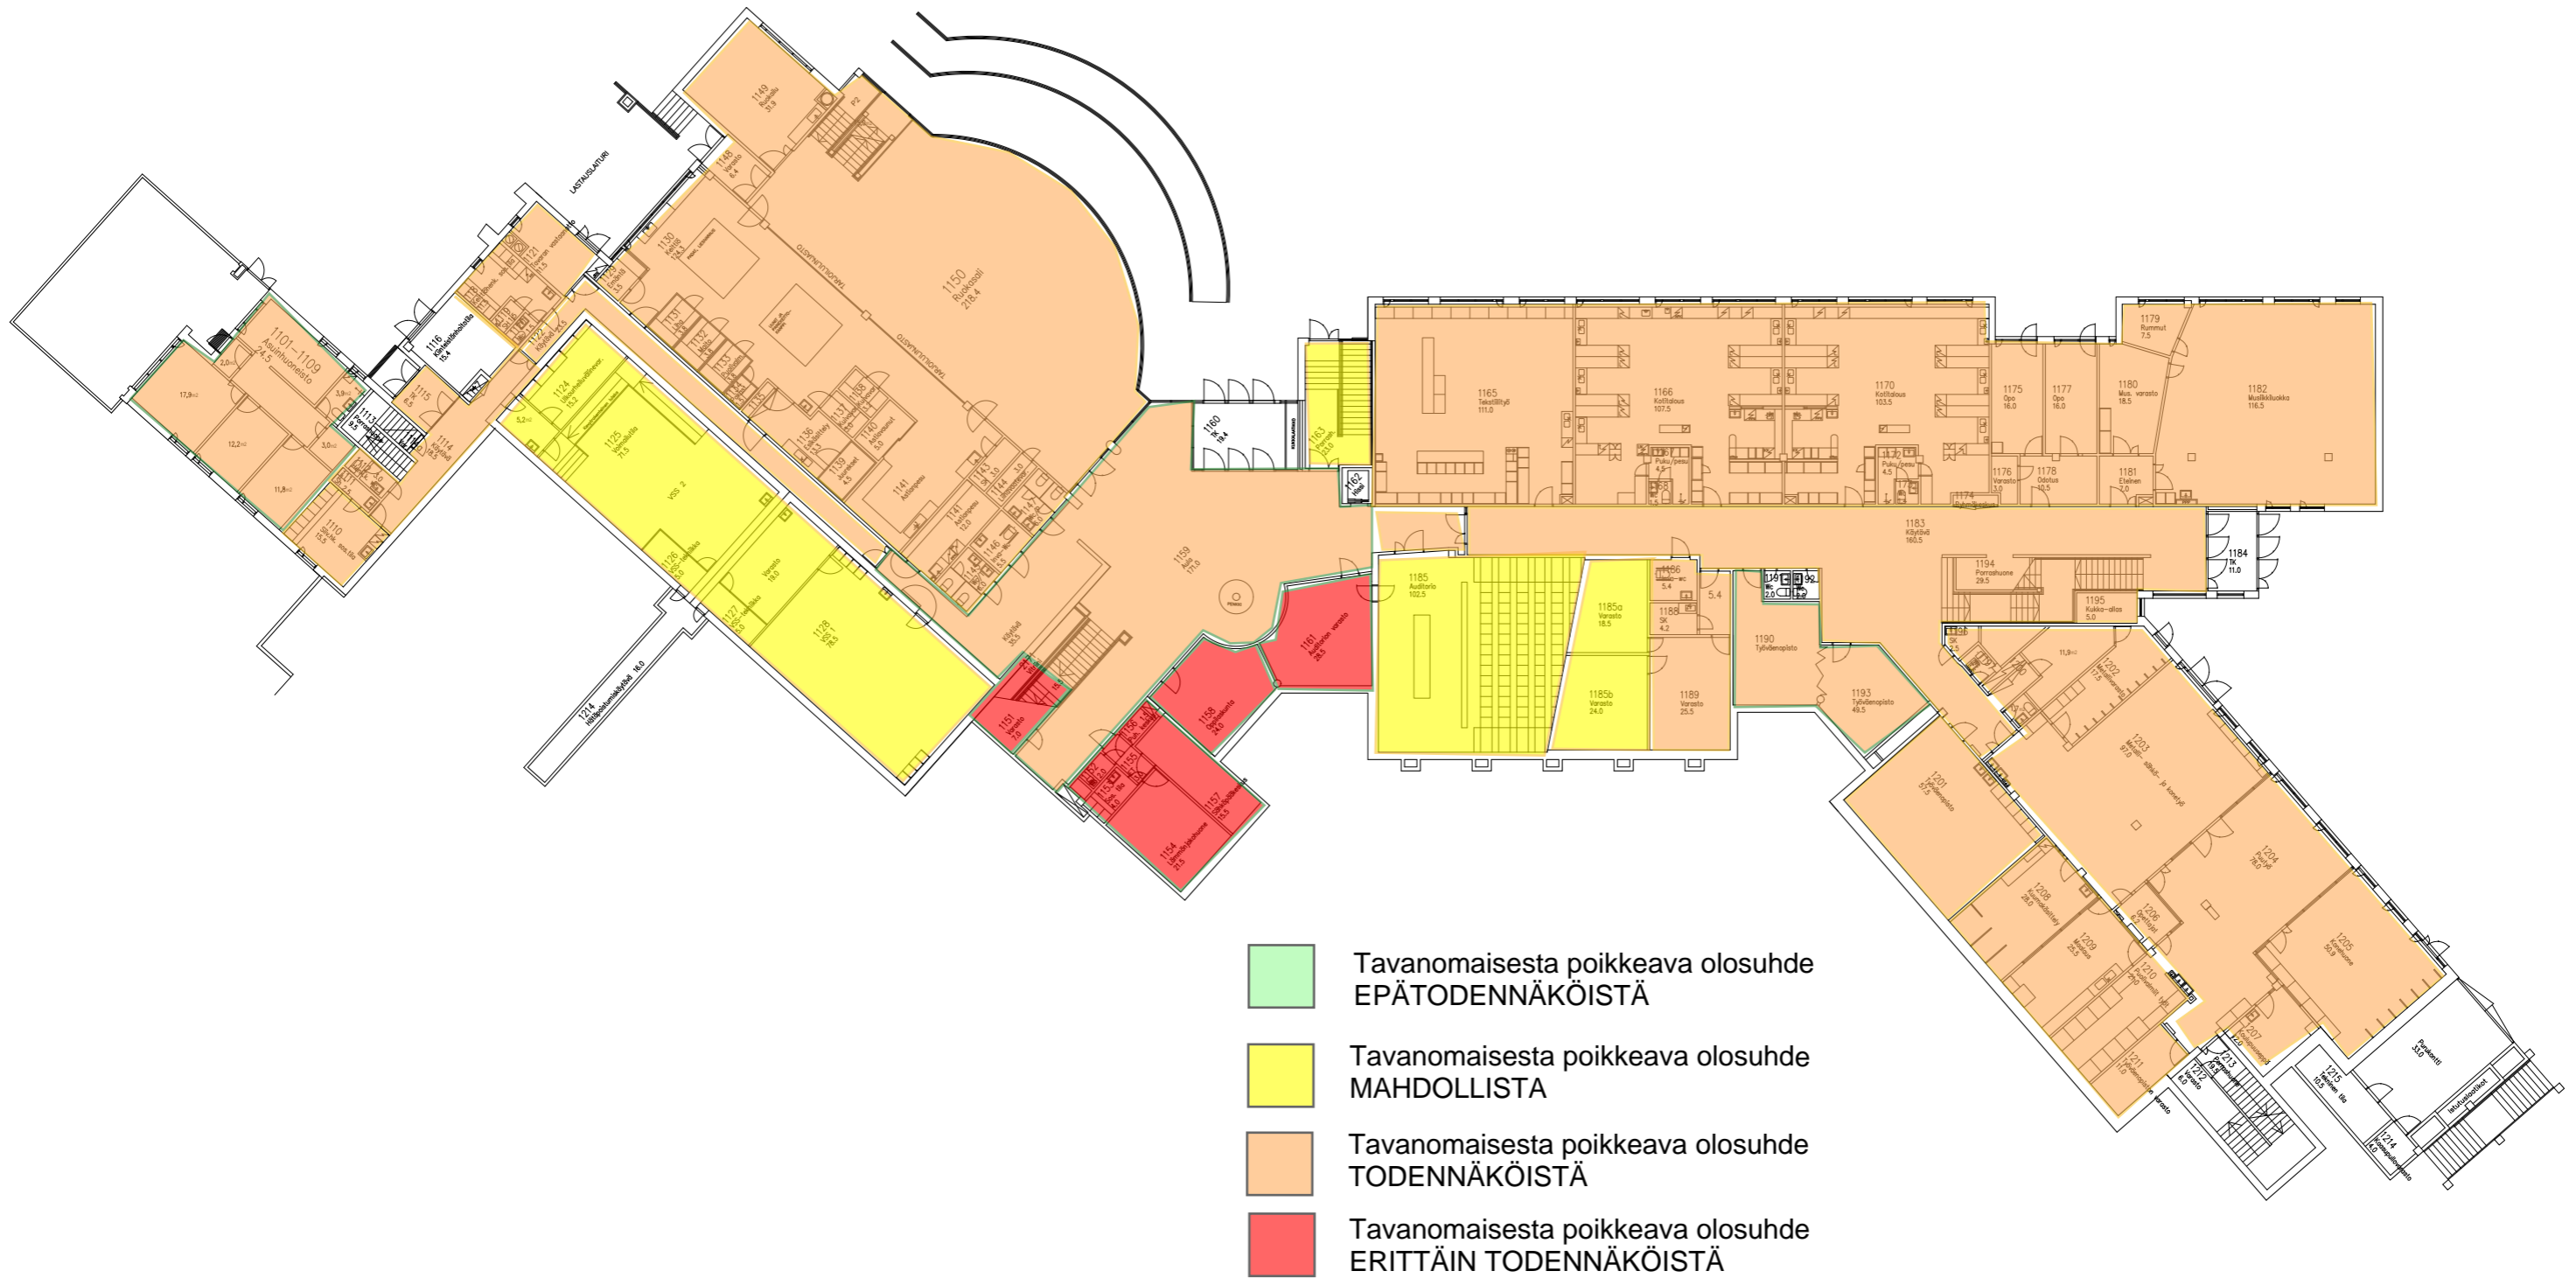
ALTISTUMISOLOSUHDEARVIO
POHJAKUVISSA 1.KERROS

| 2. Haitallinen altistumisolosuhde MAHDOLLINEN | |
| Väestönsuojatilat, porraskäytävä 1163 | Ei todettuja mikrobivaurioita tiloissa tai lattiapäällystevaurioita tiloissa. Ei aistinvaraisesti havaittuja hajuja. Haitallinen altistuminen viereisten tilojen kautta mahdollinen. |
| Auditorio | Viitteitä parketin mikrobivaurioista, vauriot paikallisia maanvastaisen seinän viereen rajoittuvia. |
| Varastotilat 1185a ja b | Ei todettuja vaurioita, haitallinen altistuminen viereisten tilojen kautta mahdollinen. |

| 3. Haitallinen altistumisolosuhde TODENNÄKÖINEN | |
| Ruokasali, keittiö, 1149 ruokailutila | Laajoja lattiapäällystevaurioita ruokailutilassa sekä ruokasalissa. Tuloilmapäätelaitteissa ruokalan ikkunalinjalla epäpuhtauksia ja vapaita villapintoja, joista voi irrota kuituja sisäilmaan. Keittiöön ilmayhteys viereisten tilojen kautta. |
| Asuinhuoneisto 1101-1109 | Lattiapäällystevaurioita, ulkoseinärakenteen mikrobivaurioita. Ilmayhteys vaurioituneista rakenteista sisäilmaan. Tilassa pelkkä koneellinen poisto, jolloin alipaineisuus ja hallitsemattomien ilmavirtojen määrä rakenteista kasvaa. |
| Tilat 1110-1122 (keittiöhenkilökunnan sos. tilat, keittiön takana oleva käytävä, | Laajoja lattiapäällystevaurioita, henkilökunnan sosiaalitilojen julkisivujen eristekerroksissa mikrobivaurioita, aistinvaraisesti havaittua kemiallista hajua keittiön takana käytävätilassa. Ilmayhteys vaurioituneista rakenteista sisäilmaan. |
| Aula 1159, tila 1158 | Lattiapäällystevaurioita, ilmayhteys vaurioituneista rakenteista sisäilmaan |
| Käytävä 1183 | Laajoja lattiapäällystevaurioita. Ilmayhteys vaurioituneista rakennekerroksista sisäilmaan. |
| Opetustilat 1165 - 1182 | Lattiapäällystevaurioita, paikallisia vaurioita ulkoseinärakenteiden eristekerroksissa. Ilmayhteys vaurioituneista rakenteista sisäilmaan. Kahden viikon paine-eromittauksissa todettiin ajoittaista vahvaa alipaineisuutta, joka lisää ilmavirtausten määrää rakenteista sisäilmaan. |
| Opetustilat 1201-1211 | Lattiapäällystevaurioita, Vaurioita ulkoseinärakenteiden eristekerroksissa, ilmayhteys sisäilmaan vauriokohdista. |

| 4. Haitallinen altistumisolosuhde ERITTÄIN TODENNÄKÖINEN | |
| 1161, 1151 | Aistinvaraisesti mikrobiperäistä / kemiallista hajua auditorion varastossa sekä rappusten alla sijaitsevassa varastossa. Lattiapäälysteissä laajoja vaurioita. |
| 1152-1157 | Mikrobiperäistä hajua sisätiloissa, sähköpääkeskuksen kaapelien läpivientien kautta ilmayhteys maaperään ja ilmavirta sisätiloihin päin. |

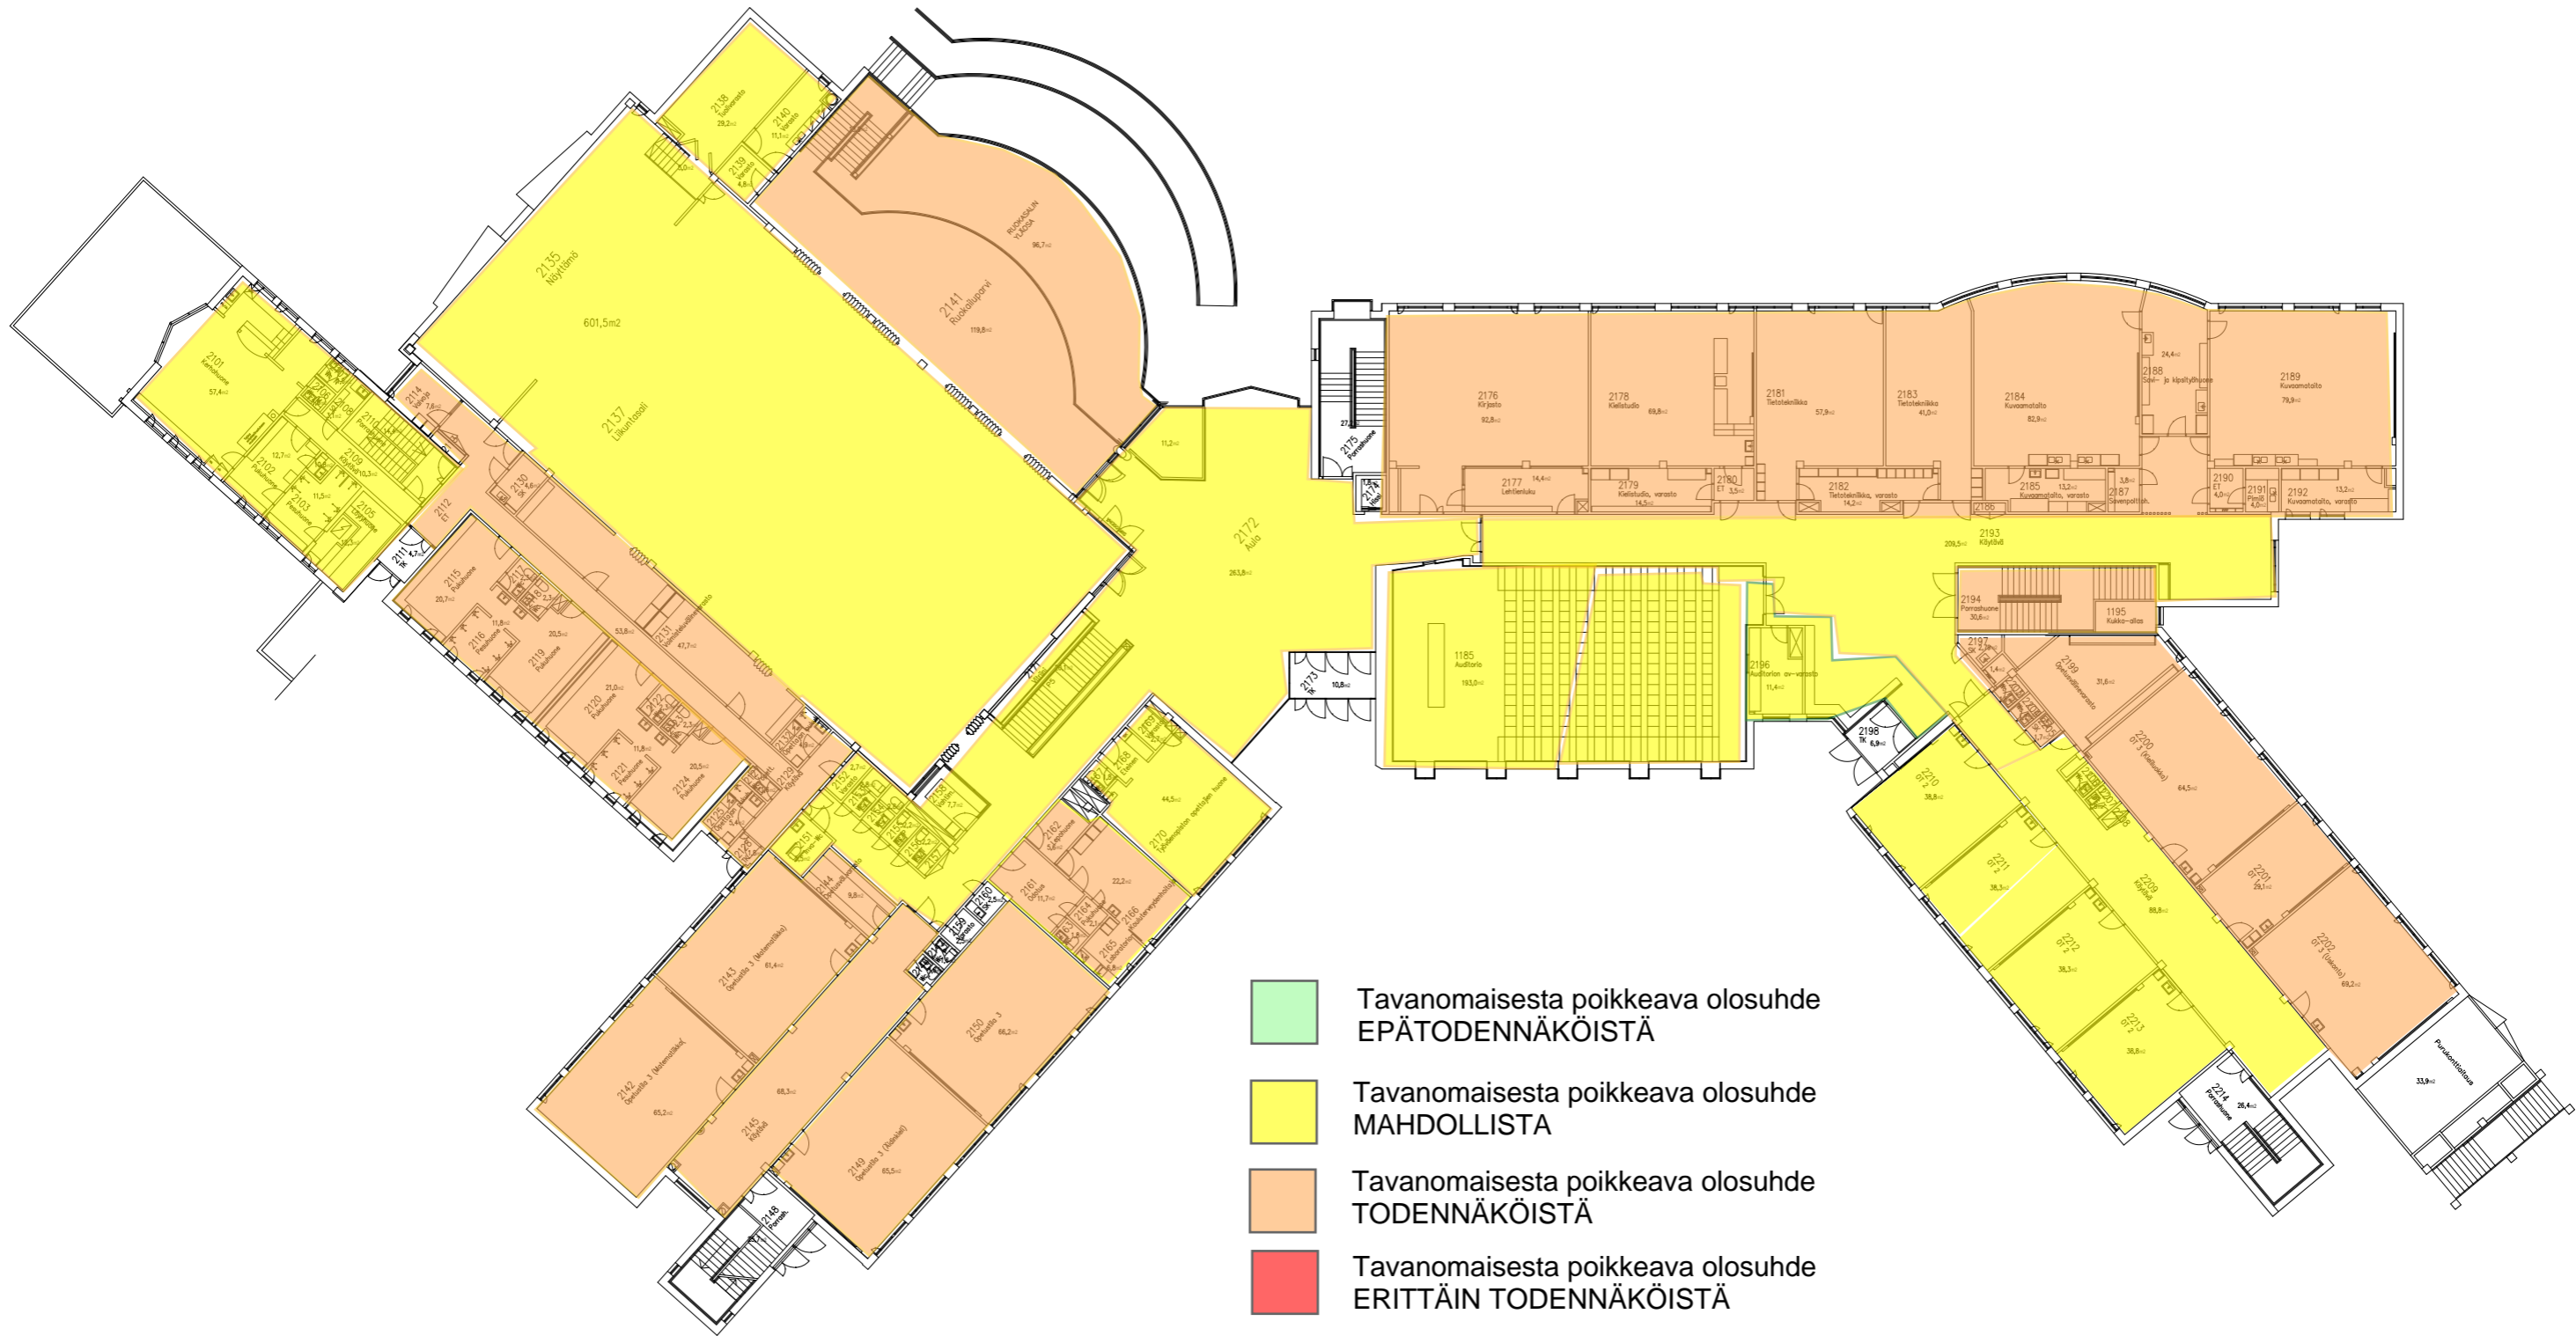
ALTISTUMISOLOSUHDEARVIO
POHJAKUVISSA 2. KERROS

| 2. Haitallinen altistumisolosuhde MAHDOLLINEN | |
| 2101-2110 (kerho-huone) | Paikallisia vaurioita ulkoseinärakenteiden eristekerroksissa, joiden kautta ilmapuote- reitettä. Altistuminen viereisten tilojen kautta mahdollista. |
| 2135-2140 (liikun- tasali ja liittyvät ti- lat) | Ei todettuja vaurioita rakenteissa, vähäisiä kosteusjälkiä kattorakenteessa. Haitallinen altistuminen viereisten tilojen kautta mahdollista. |
| Tilat 2151-2158, ti- lat 2167-2170 | Paikallisia lattiapäälystevaurioita. Haitallinen altistuminen viereisten tilojen kautta mahdollista. |
| Aula 2172 | Ei todettuja vaurioita, haitallinen altistumisen viereisten tilojen kautta mahdollista. |
| Opetustilat 2176- 2189 | Ulkoseinissä paikallisia mikrobivaurioita, ikkunoiden kotelorakenteissa vaurioita. Ul- koseinän ulokerakenteiden koteloinneissa vaurioita. Ilmayhteys vaurioista sisäilmaan. |
| Käytävä 2193 | Käytävän metallisessa ikkunarakenteessa vaurioita, haitallinen altistuminen viereis- ten tilojen kautta mahdollinen. |
| Opetustilat 2199- 2202, käytävä 2209 | Ei todettuja vaurioita rakenteissa. Haitallinen altistuminen viereisten tilojen kautta mahdollinen. |

| 3. Haitallinen altistumisolosuhde TODENNÄKÖINEN | |
| 2112-2132 | Laajat lattiapäälystevauriot, pukuhuoneiden ulkoseinärakenteiden mikrobivauriot. Ilmayhteys vauriokohdista sisäilmaan. |
| Ruokailuparvi 2141 | Samassa tilassa ruokalan kanssa. Altistuminen 1. kerroksen ruokalatan vaurioille to- dennäköistä. |
| Opetustilat ja käy- tävä 2142 – 2150, 2161-2166 | Lattiapäälystevaurioita, ulkoseinissä paikallisia vaurioita. Ilmayhteys vauriokohdista sisäilmaan. |
| Porraskäytävä 2194 | Altistuminen 1. kerroksen käytävillä todetuille vaurioille tilassa todennäköinen. |
| Opetustilat 2199- 2202 | Vaurioita ulkoseinärakenteissa, vaurioita ikkunarakenteissa, ilmayhteys sisäilmaan to- dettu |

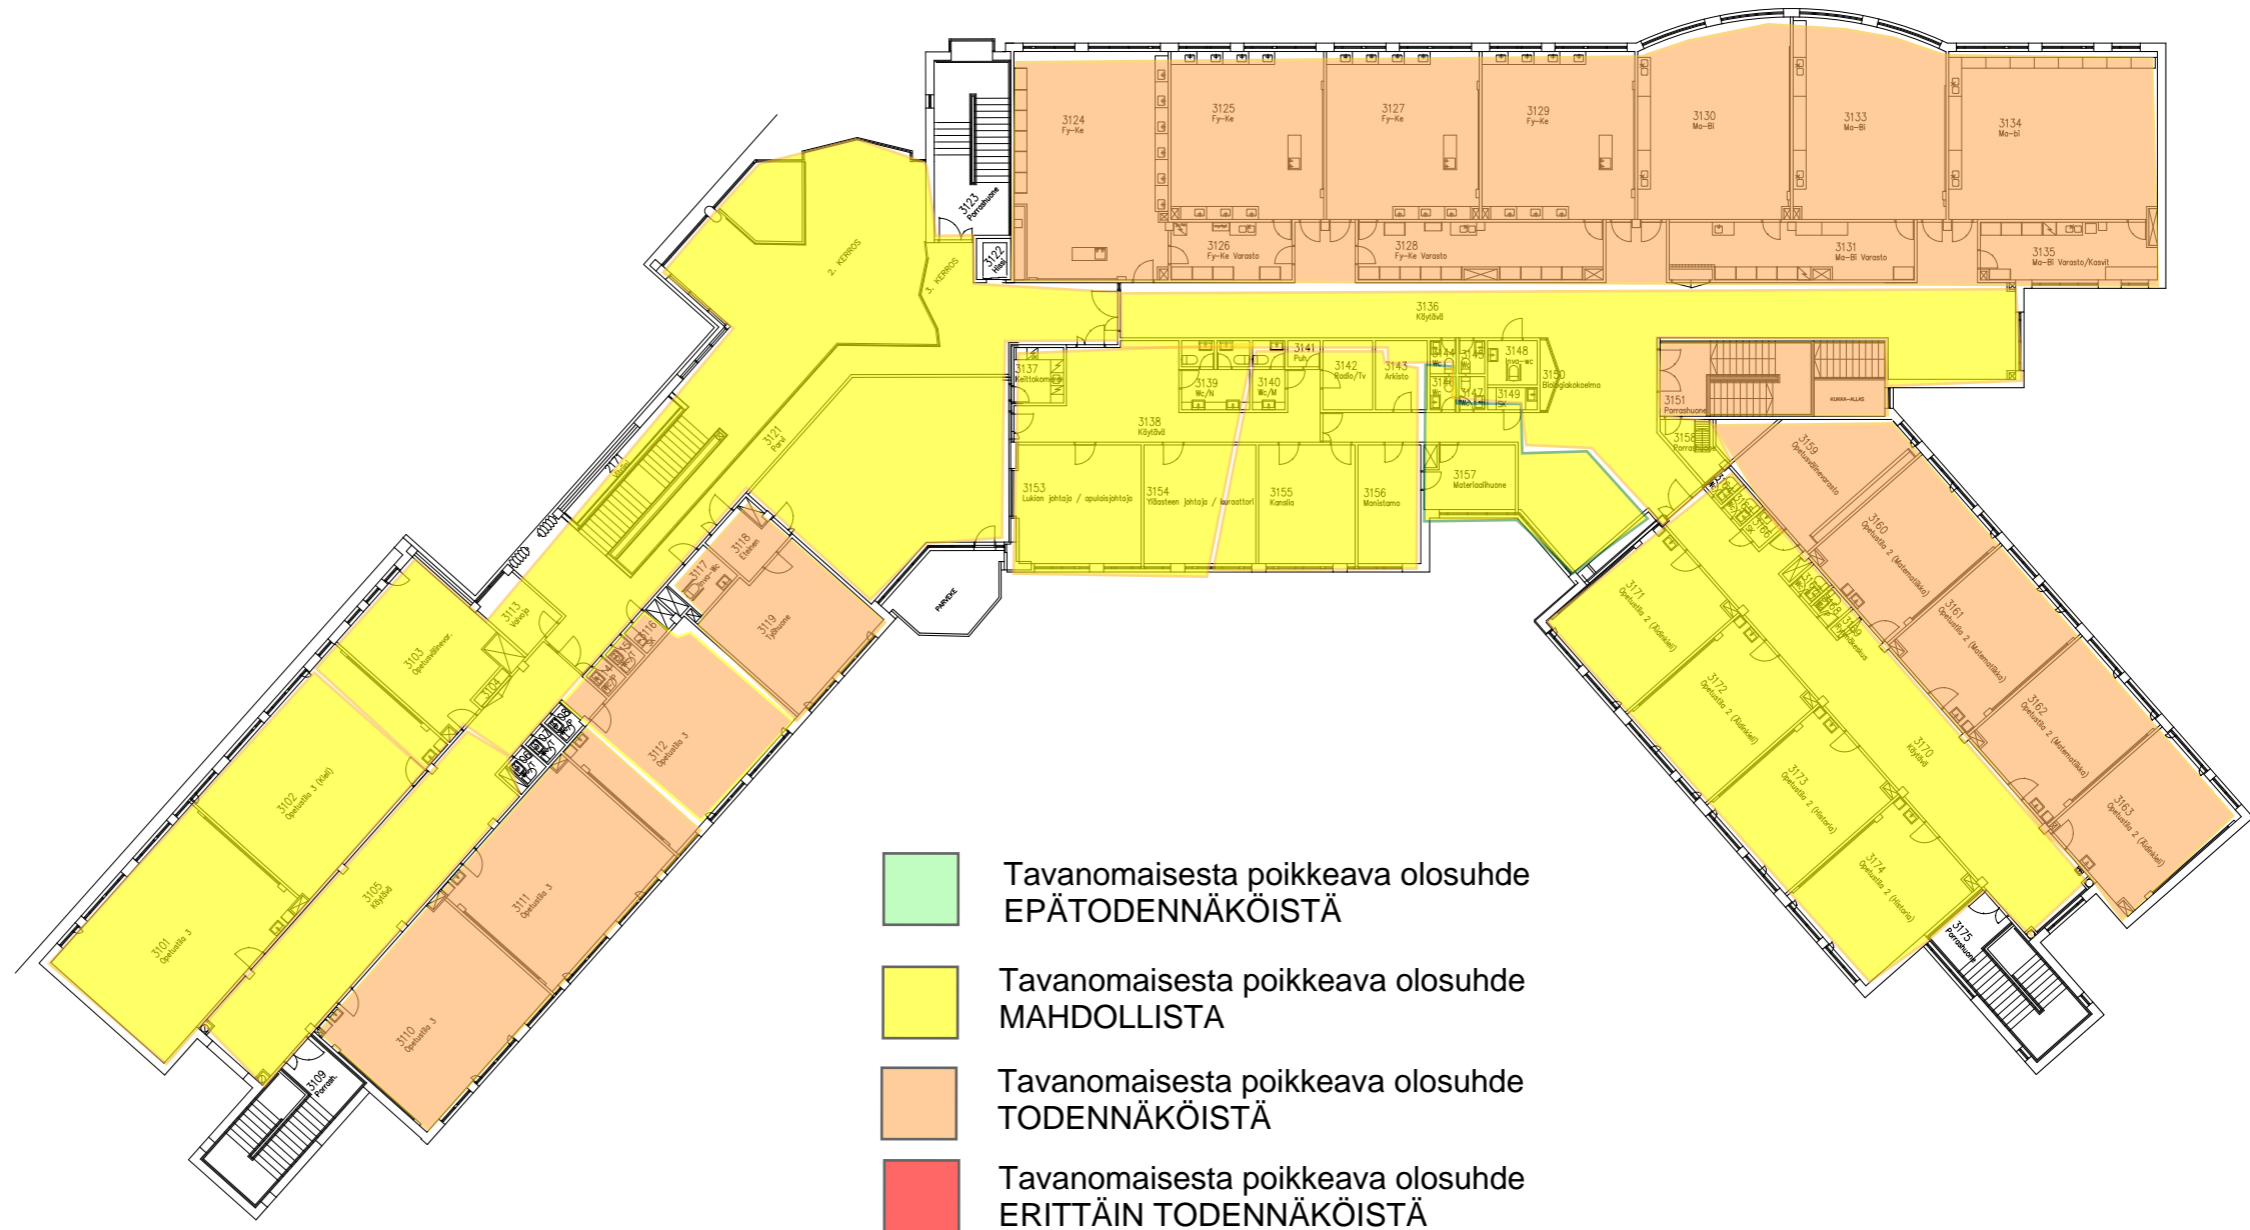
ALTISTUMISOLOSUHDEARVIO
POHJAKUVISSA 3. KERROS

| 2. Haitallinen altistumisolosuhde MAHDOLLINEN | |
| Opetustilat ja käy- tävä 3101-3113 | Ei todettuja vaurioita, haitallinen altistuminen viereisten tilojen kautta mahdollista. |

| Parvi 3121 | Ei todettuja vaurioita, haitallinen altistuminen 1. kerroksen vaurioiden kautta mahdollista. |
| Opetustilat 3124-3135 | Ulkoseinissä paikallisia vaurioita, ikkunarakenteissa ja ikkunoiden välisissä levytyksissä vaurioita, ulkoseinäulokkeiden koteloinneissa vaurioita. Ilmayhteys vauriokohdista sisäilmaan. |
| Käytävä 3136 | Ei todettuja vaurioita. Haitallinen altistuminen viereisten tilojen kautta mahdollista |
| Opettajanhuoneet ja tilat 3138-3157 | Ei todettuja vaurioita. Haitallinen altistuminen liikuntasauaman ilmavuotojen kautta mahdollinen. |
| Käytävä 3170 ja opetustilat 3171-3174 | Ei todettuja vaurioita. Haitallinen altistuminen viereisten tilojen kautta mahdollinen. |

| 3. Haitallinen altistumisolosuhde TODENNÄKÖINEN | |
| Opetustilat 3110-3119 | Ulkoseinissä paikallisia mikrobivaurioita, ikkunoiden sisäpinnassa vauriojälkiä, ilmavuoto todettu vauriokohdista sisäilmaan. |
| Opetustilat 3124-3134 | Ulkoseinissä paikallisia mikrobivaurioita. Ikkunoiden kotelorakenteissa vaurioita, ulkoseinien ulokerakenteissa vaurioita. Ilmayhteys vaurioituneista rakenteista sisäilmaan. |
| Porrashuone 3151 | 1. kerroksen vauriot todennäköisesti aiheuttavat haitallisen altistumisolosuhteen myös rappukäytävässä 3. kerroksessa. |
| Opetustilat 3159-3163 | Mikrobivaurioita ulkoseinissä, vaurioita ikkunarakenteissa. Ilmayhteys vaurioituneista rakenteista sisäilmaan. |
