KUNTOARVIORAPORTTI

Kärsämäen koulu
Kärsämäentie 46, 20360 TURKU

Kiinteistön kuntoarvioraportti

9.1.2020

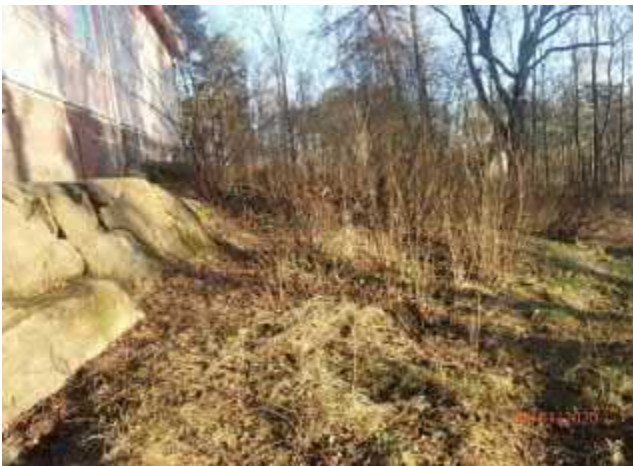
Nurmikkoalueet, puusto ja kasvillisuus ovat tyydyttävässä kunnossa. Viheralueita on pihalla ja rakennuksen ympäristössä paljon.

Viheralueita.

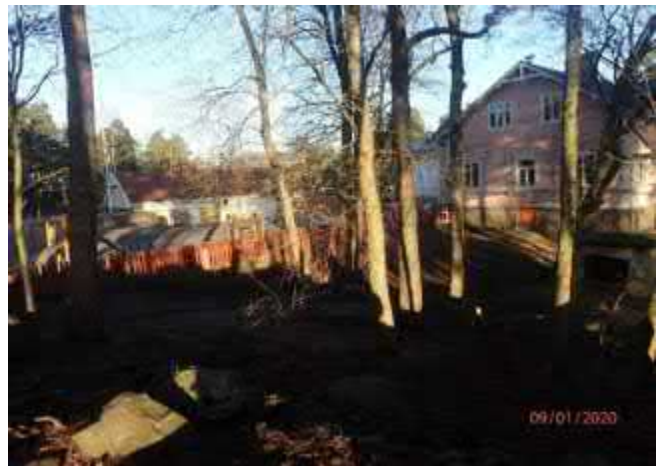
Ympäristön viheralueita.

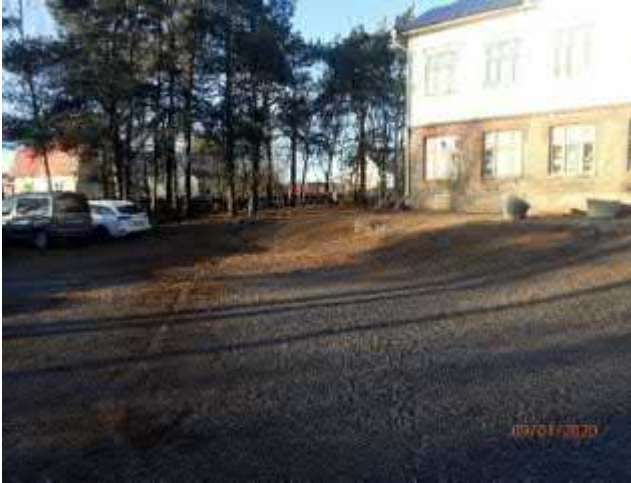
Parkkialueelle lammikoituu vettä opettajien mukaan erittäin paljon.

Parkkialueen viereen muodostuu lammikoita.

✓ Parkkialueen maanpinnan korjaus veden poisjohtamiseksi.

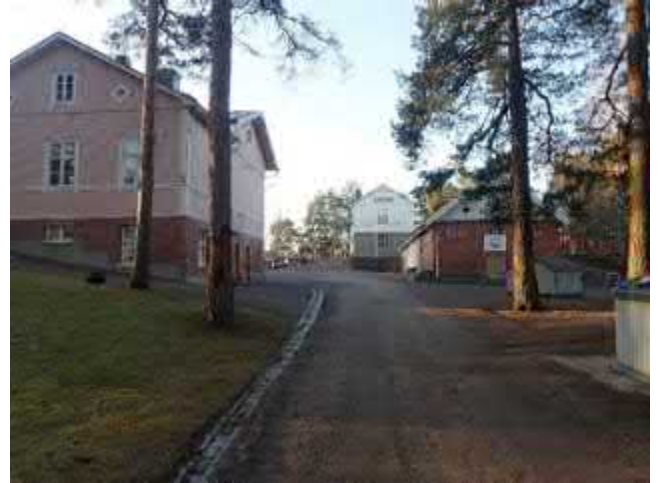
Ajoväylän vedenpoistoa.

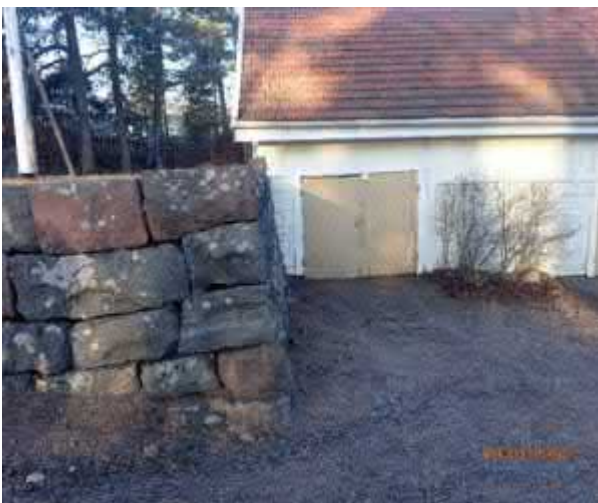
Pihalla olevien leikkilinjoiden arviointi ei kuulu kuntoarvionpiiriin. Keinun vieressä on kivimuri, josta on putoamisvaara.

Pihan kivimuurin päältä on putoamisvaara.

- ✓ Aidan rakentaminen keinun viereen.
- ✓ Pihan vedenpoistoon tarvittava suunnittelu ja maanpinnan korjaaminen.
- ✓ Huonokuntoisten aitojen uusiminen.

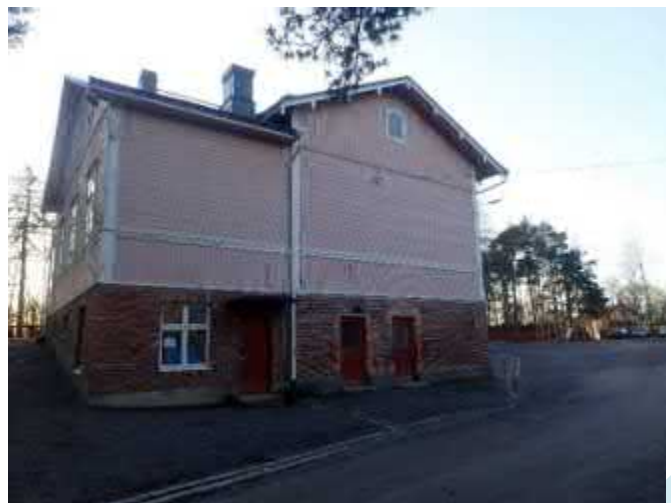
Kattovedet ja pihavedet johdetaan maan pinnalla alueen portin ohitse kärsämäentielle. Portin kohdalla tapahtuu veden aiheuttamaa eroosiota.

Pihan vedenpoistoa.

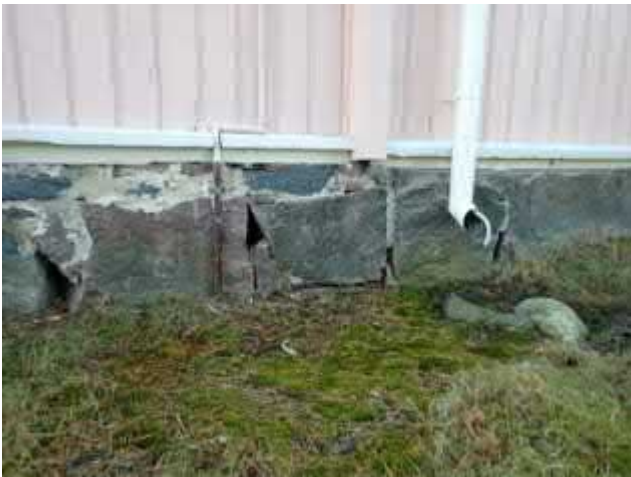
Rakennuksen sokkeli.

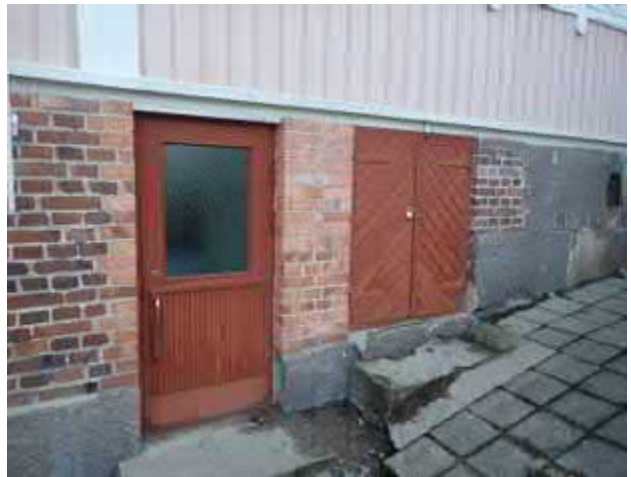
Rakennuksen 1 kivisokkelit ovat ulkoisesti hyvässä kunnossa.

Rakennuksen kivisokkeli.

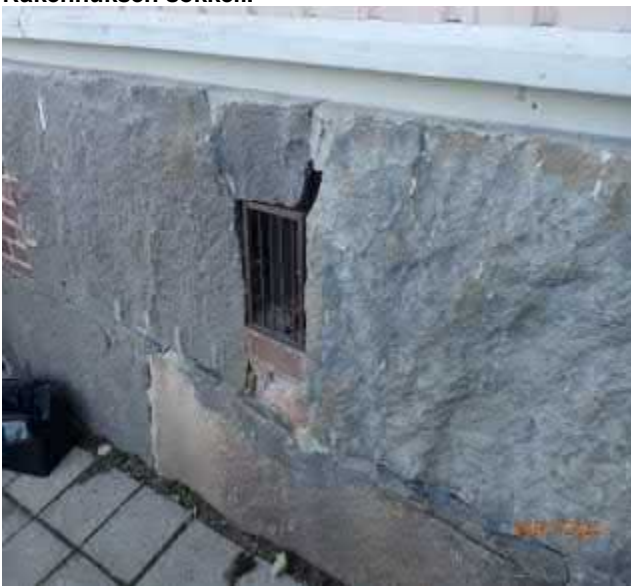
Alapohjan tuuletus on aistivaraisesti riittävä.

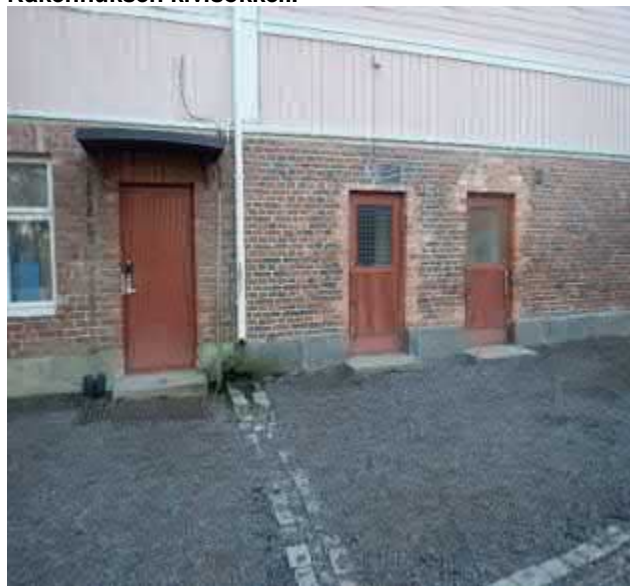
Kattovedet kastelevat osittain sokkelirakennetta.

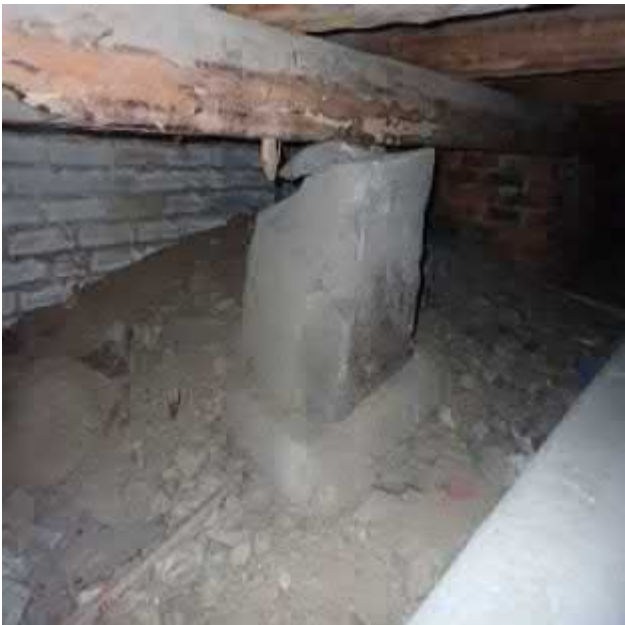
Rakennuksen runko on perustettu silmämääräisesti ainakin osittain kallion varaan. Rakennus on perustettu kivilatoimien varaan.

Kivilatomo alapohjassa.

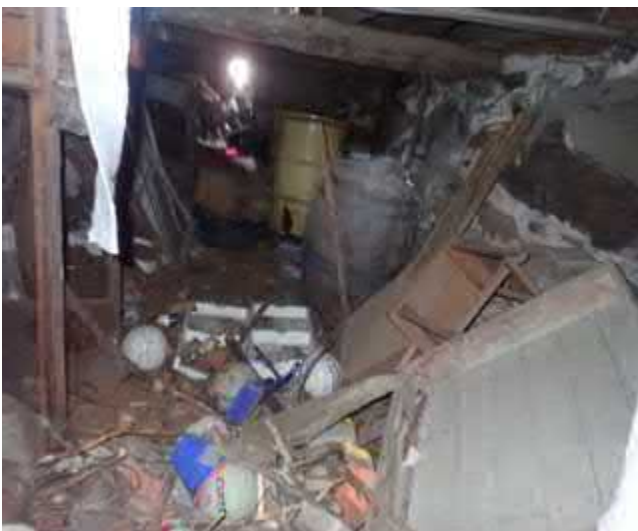
Alapohjarakenteena on puulankut. Lankut ovat ulkoisesti tyydyttävässä kunnossa. Alapohjassa todettiin aistinvaraisesti riittävä tuuletus. Alapohjassa todettiin romutavaroita.

Alapohjassa on jonkin verran romutavaraa.

✓ Alapohjasta on poistettava romutavarat.

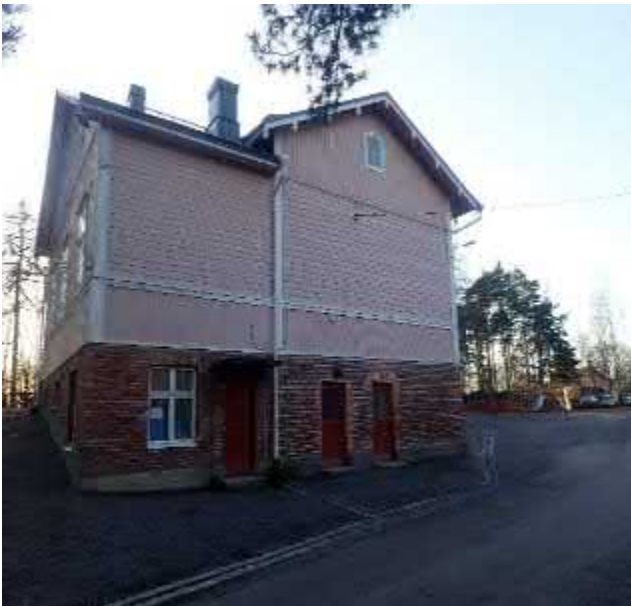
Rakennuksen julkisivua.

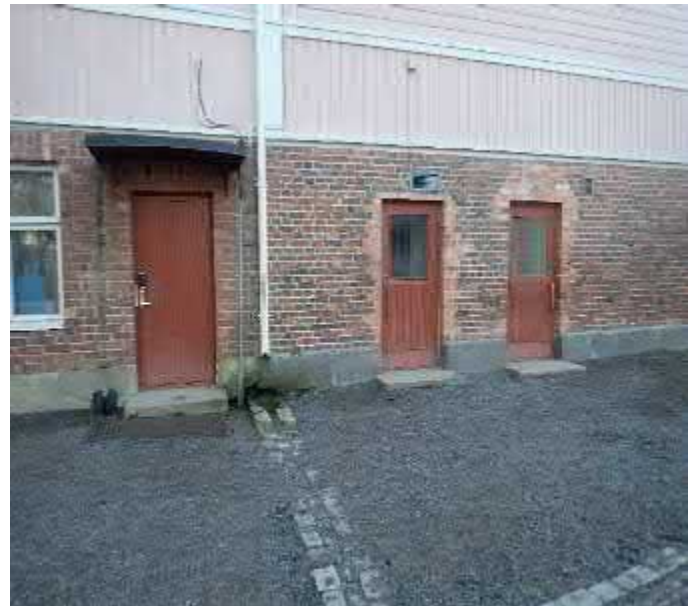
Tiilijulkisivu on ulkoisesti tyydyttävän kuntoinen.

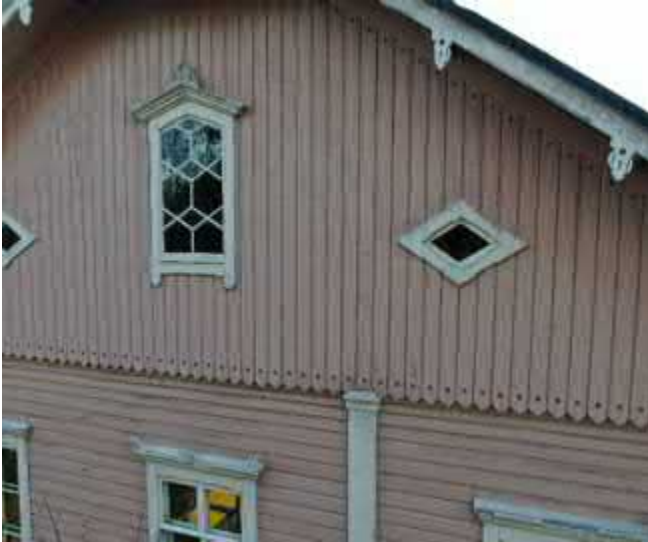
Ulkolaudoitus on tyydyttävässä kunnossa.

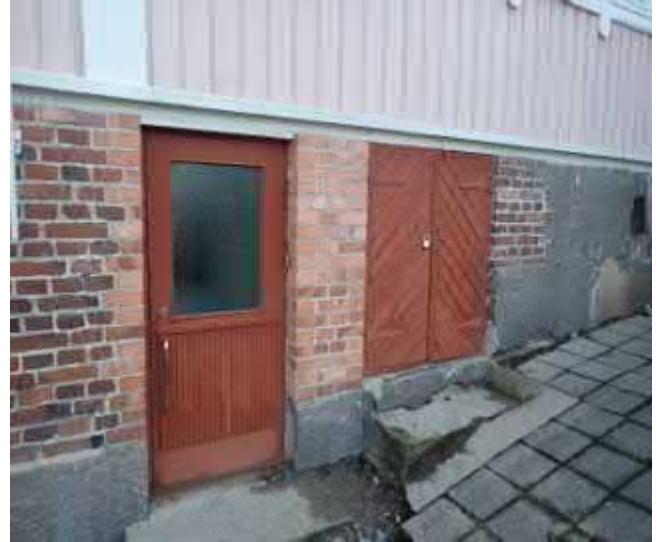
Etupihan julkisivua.

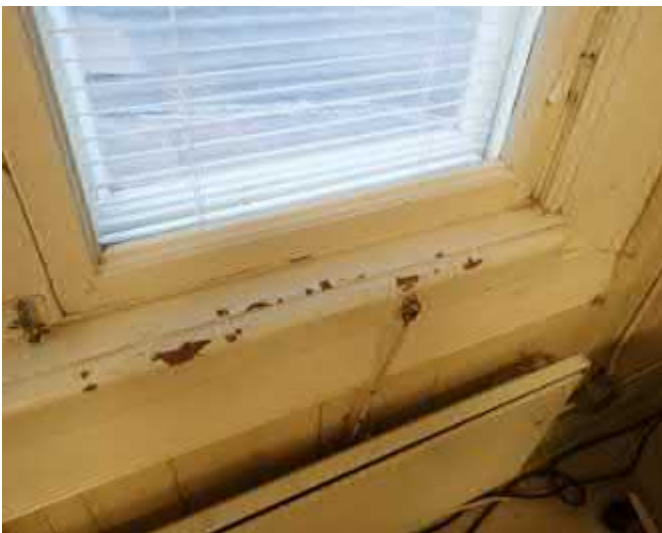
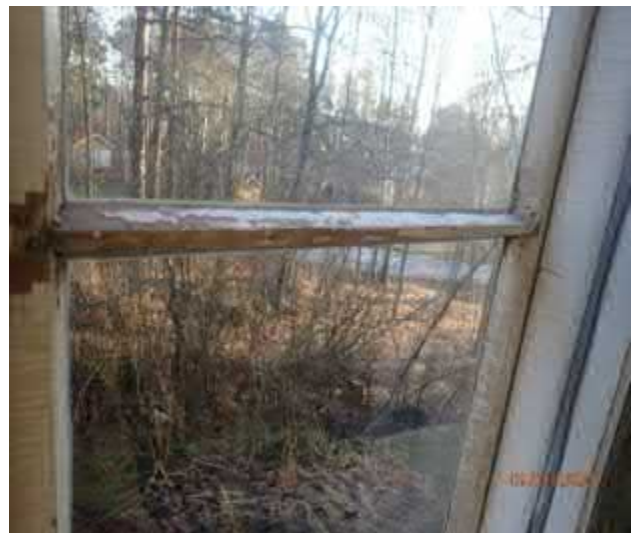
Ikkunat ovat puupuitteisia. Sisäpuiteessa on erillislasi ja ulkopuiteessa on erillislasi. Ikkunoissa ei ole vesipeltejä. Ikkunat ovat pääosin välttävissä kunnossa.

Ikkunanmaali hilseilee useissa paikoissa.

- ✓ Ikkunoiden huoltomaalaus tulee tehdä 2. vuoden kuluessa.

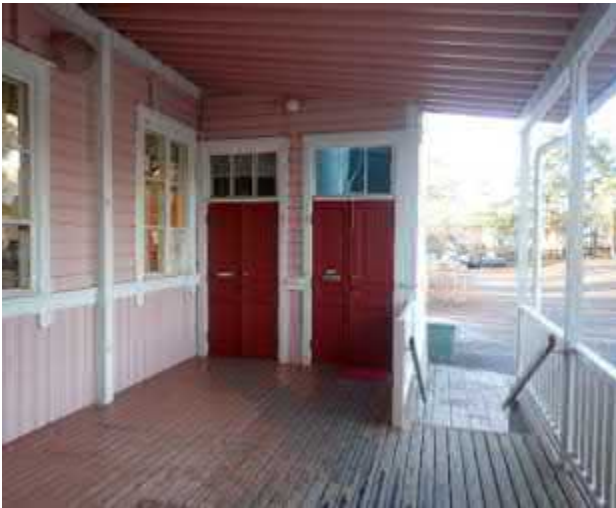
Ulko-ovet ovat välttävissä kunnossa. Ulko-ovien maali hilseilee ovien sisäpuolelta paljon. Joissakin kohdissa ulko-ovien ulkopuolella hilseilee maali.

Ulko-ovia.

✓ Ulko-ovien korjausmaalaus.

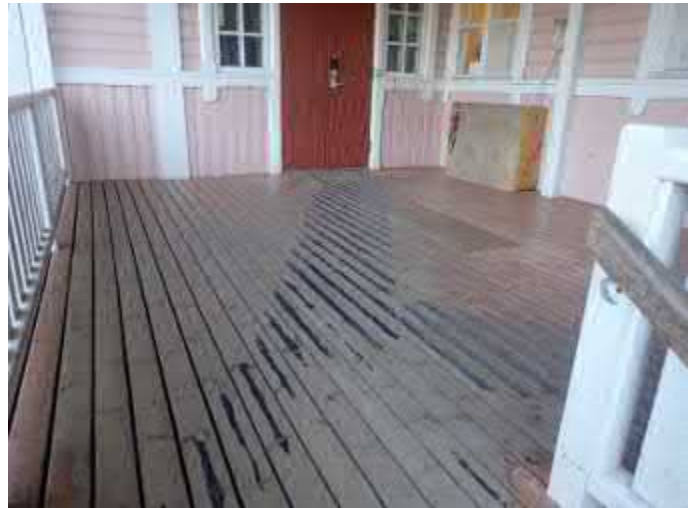
Koulun ulko-ovi.

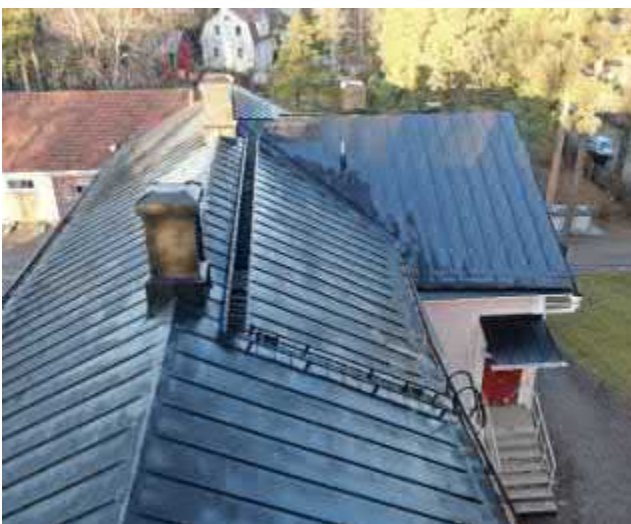
Vesikaton yleiskuva.

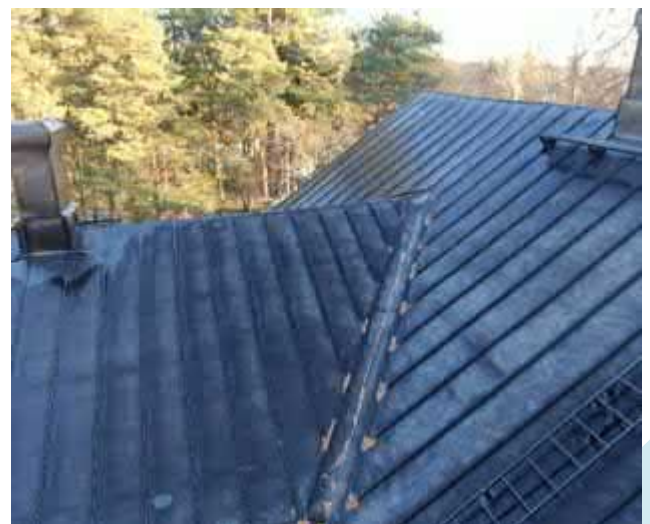
Vesikatto on hyvässä kunnossa.

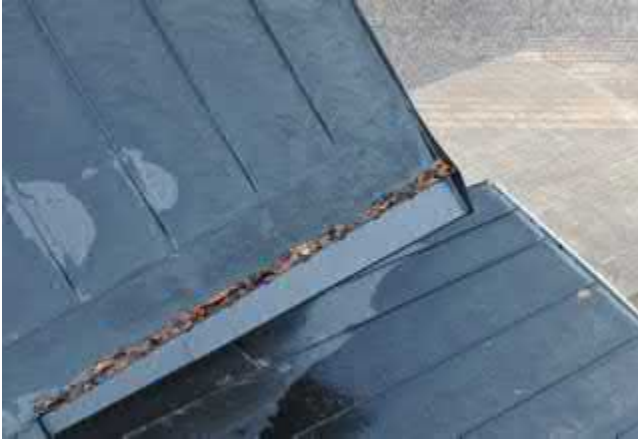
Kouruissa on vähän lehtiä tms.

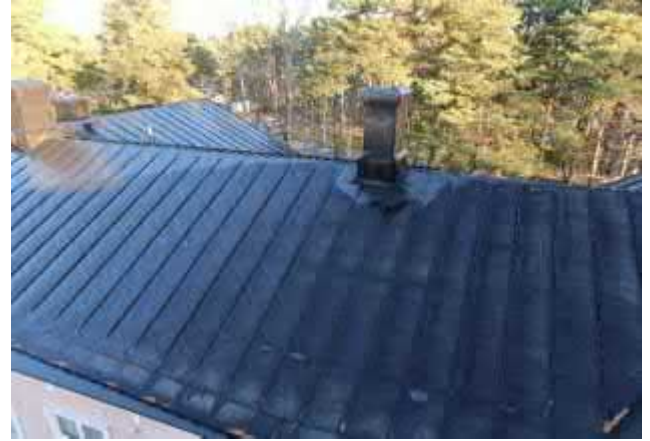
Vesikaton yleiskuvaa.

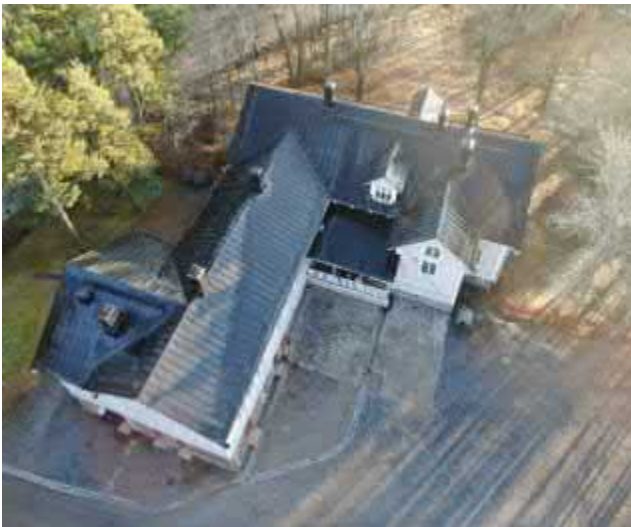
Vesikatto on hyvässä kunnossa.

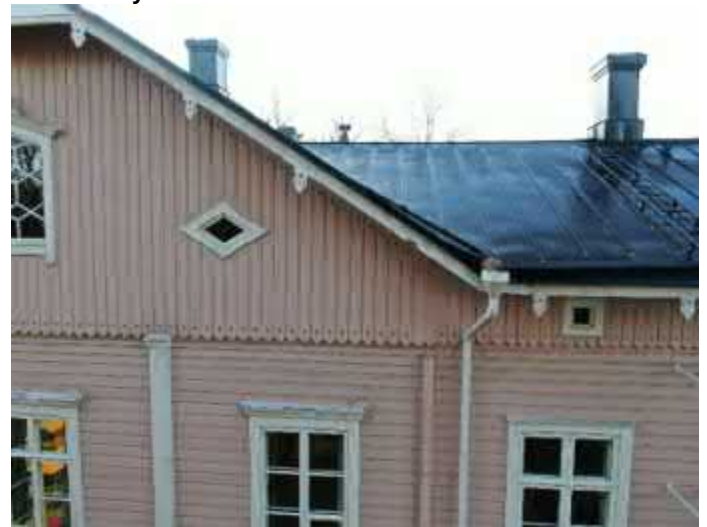
Vesikaton yleiskuvaa.

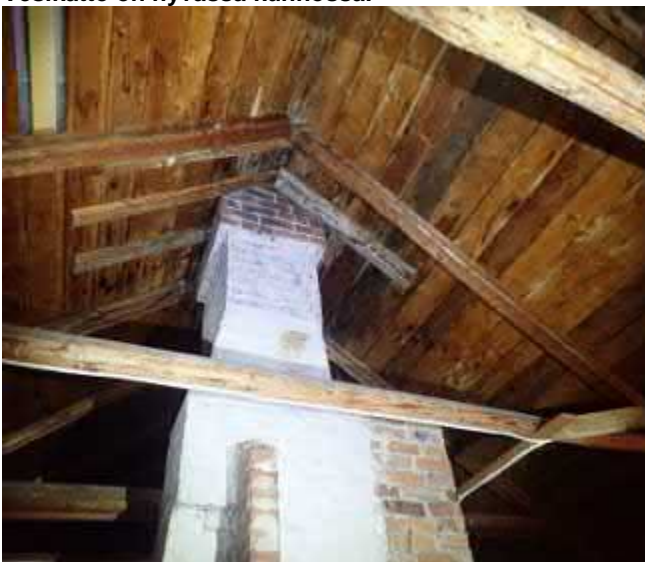
Yläpohja on tyydyttävässä kunnossa.

Yläpohja on tyydyttävässä kunnossa silmämääräisesti. Vesivuotoja ei todettu silmämääräisesti. Yläpohjassa on puiset kattokannakkeet. Vesikatteen alla on harva laudoitus. Yläpohjantuuletus järjestetty räystäiltä. Tuuletus todettiin aistinvaraisesti riittäväksi.

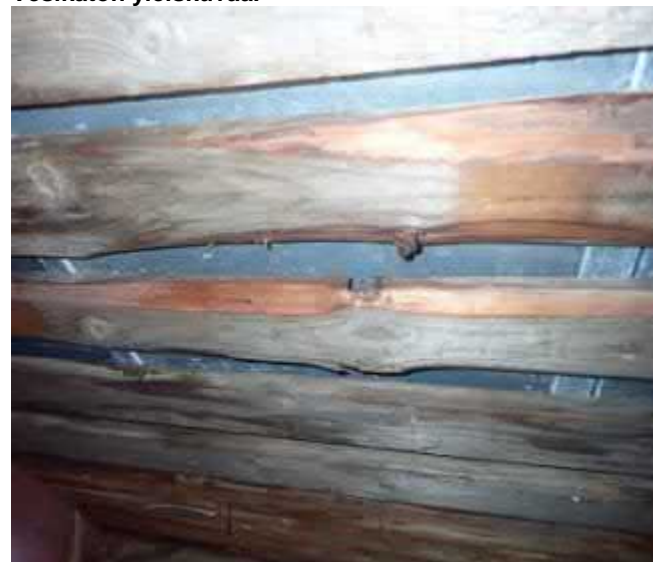
Yläpohjan harvalauditus.

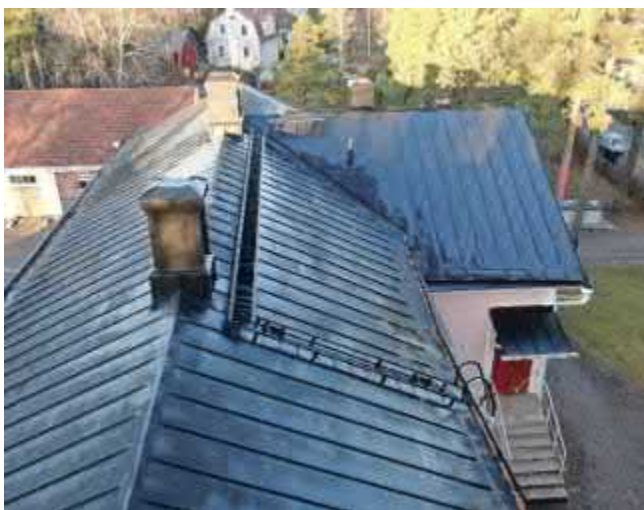
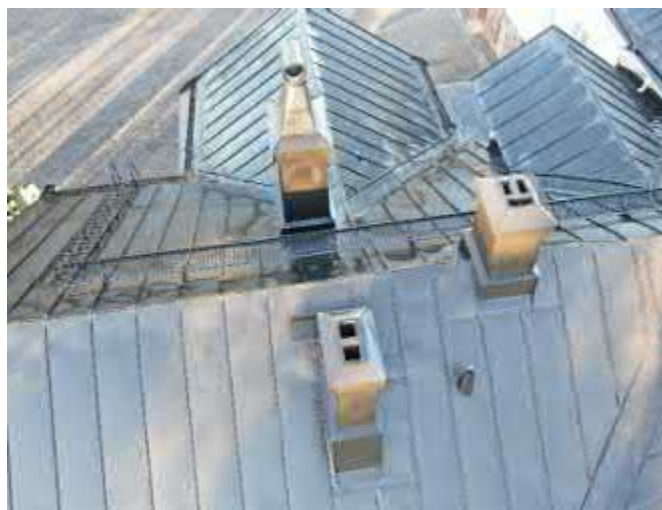
Vesikaton yleiskuva.

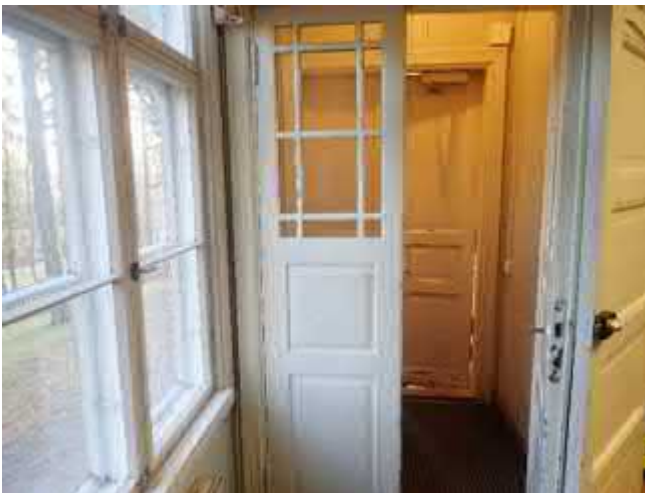
Tuulikaappi on välttävissä kunnossa.

- ✓ Suositellaan tilojen pintamateriaalien uusimista ja pintojen korjausmaalausta.

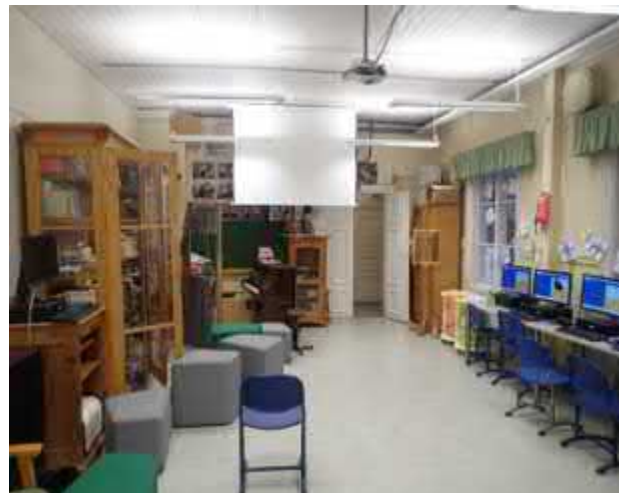
Käytävä on tyydyttävässä kunnossa.

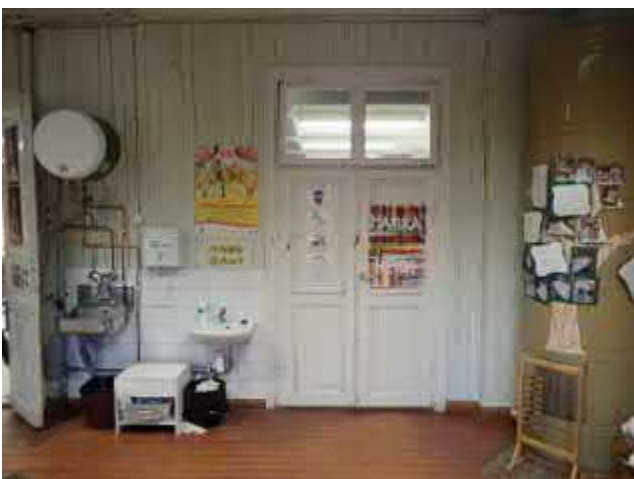
Eteisaulan pinnat ovat kuluneita.

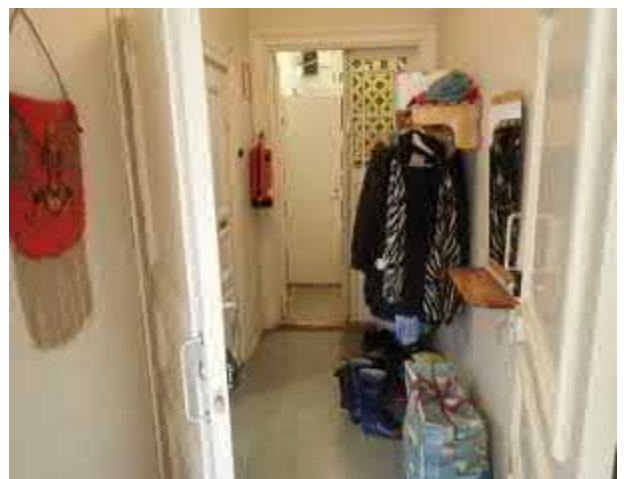
Sisääntuloaula on siisti.

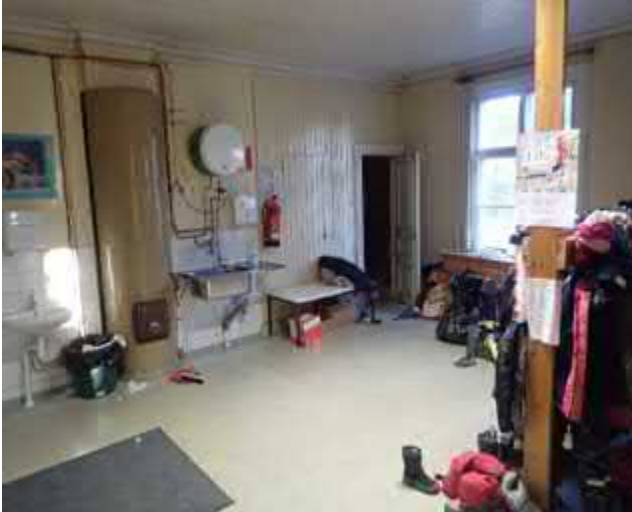
Aulatilat ovat välttävässä kunnossa.

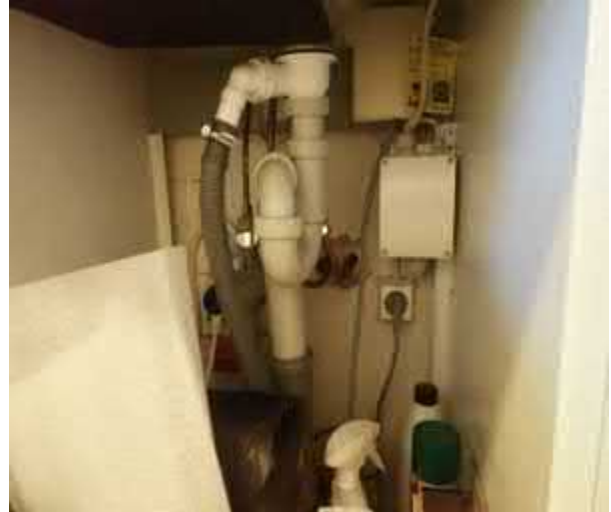
Siivouskomero on välttävässä kunnossa.

- ✓ Suositellaan tilojen pintamateriaalien uusimista ja pintojen korjausmaalausta.

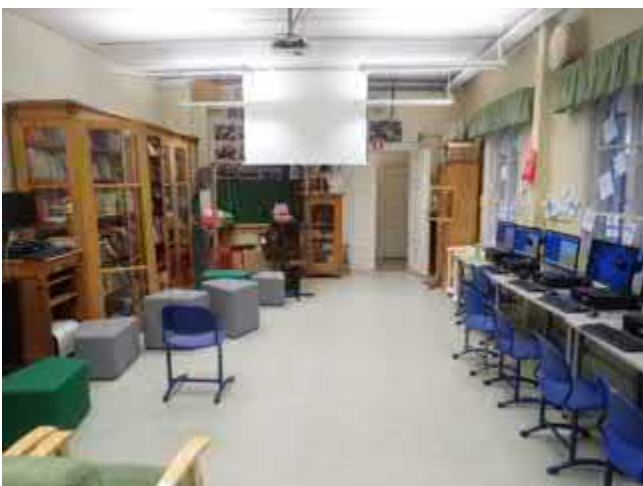
Atk-luokka on tyydyttävässä kunnossa.

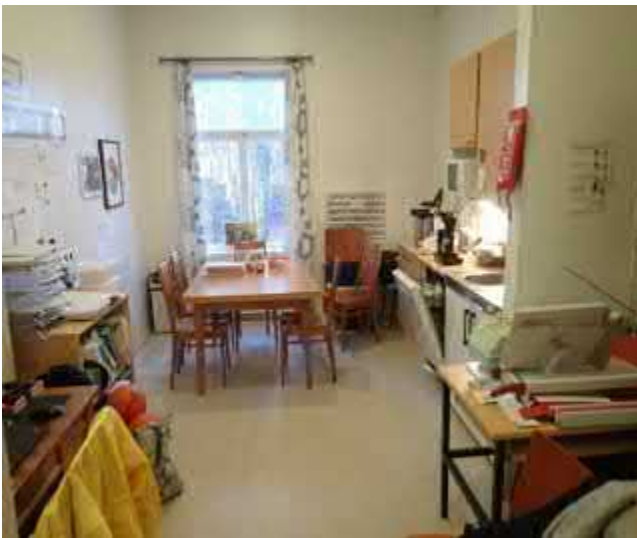
Keittiön lattia on tyydyttävässä kunnossa.

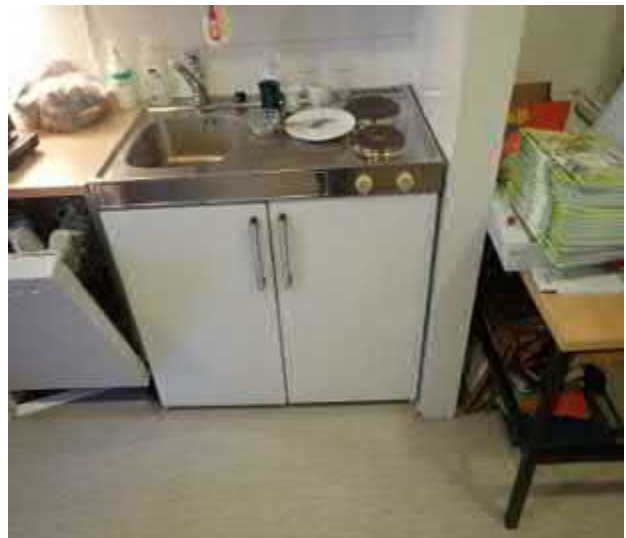
Keittiön kunto on tyydyttävä.

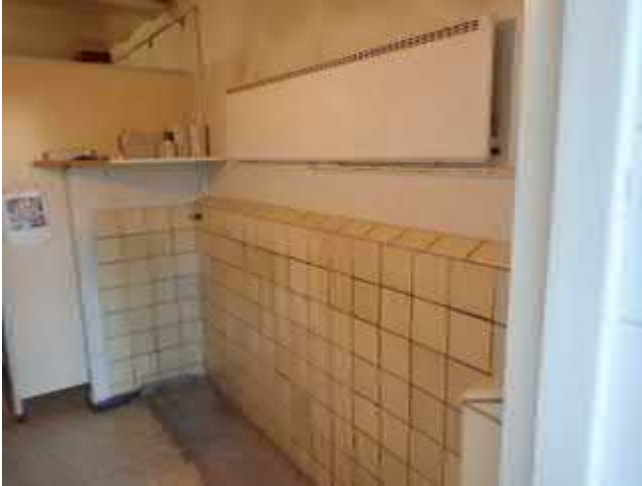
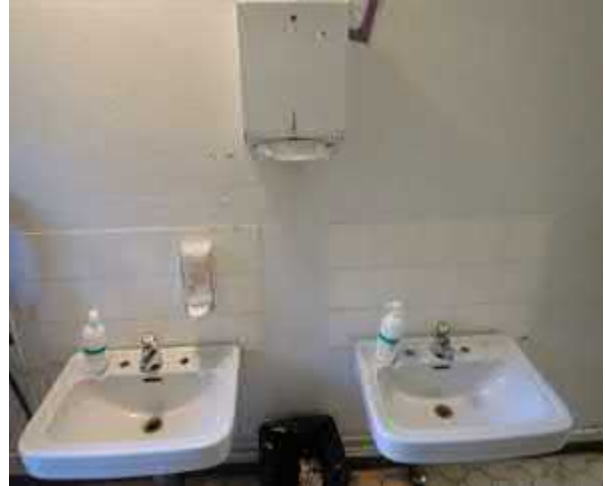
Saniteettitilat ja pesuhuoneet ovat välttävässä kunnossa. Oppilaiden wc-tilat ovat n. 30 v. vanhoja. Märkätilojen lattiapinnoitteena ja seinäpinnoitteena on laatoitus.

Saniteetitilat ovat välttävässä kunnossa.

✓ Oppilaiden wc-tilat suositellaan kokonaisuudessaan uusittavaksi.

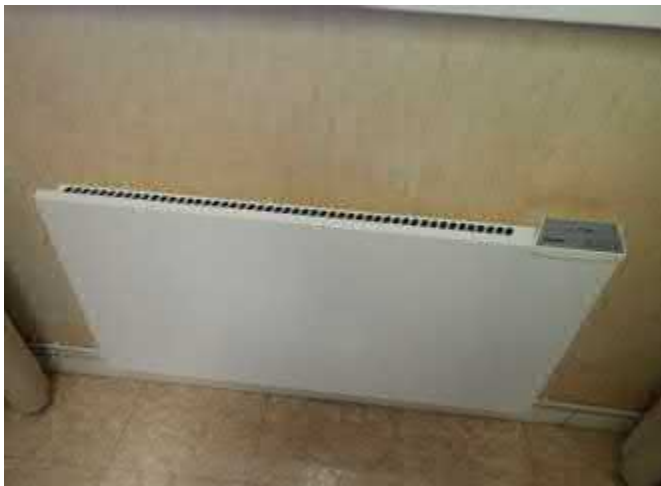
Lämmityspatterit ovat paikoin uusittu luokissa.

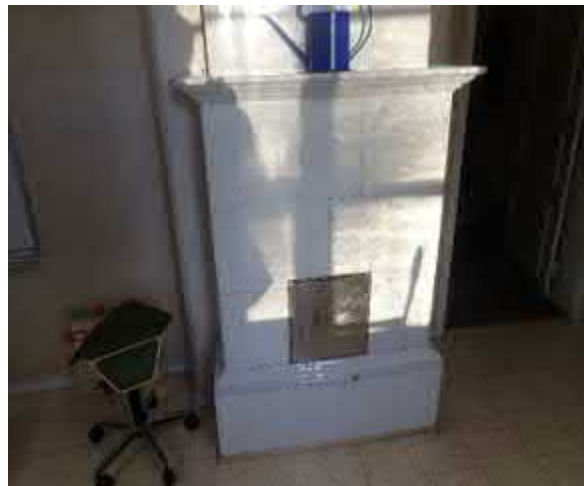
Kakluunit lämmitetään sähkövastuksin.

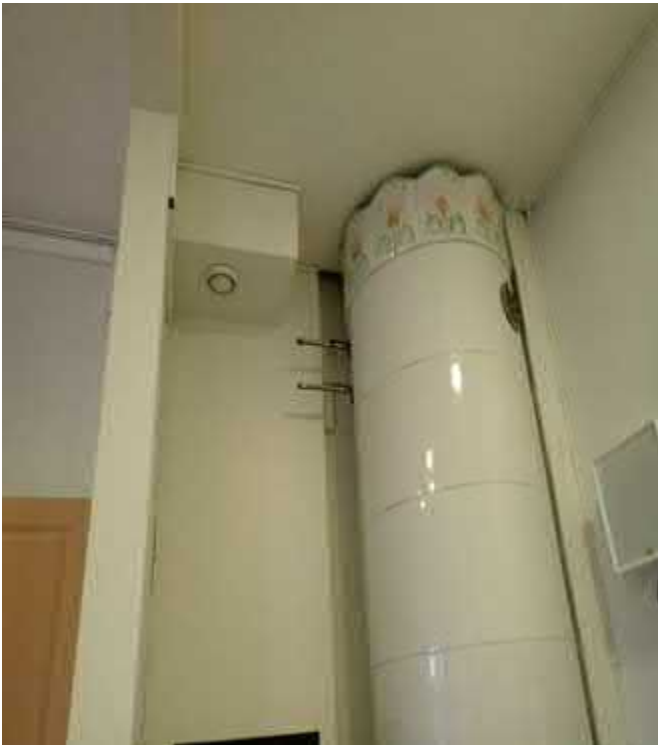
Koulurakennuksessa on painovoimainen ilmanvaihtojärjestelmä. Koneellinen ilmanvaihtojärjestelmä on asennettu alakerran pukuhuonetiloihin. Luokissa on henkilökunnan mukaan huono sisäilma.

Painovoimainen ilmanvaihto.

- ✓ Koneellisen ilmanvaihdon asentaminen.

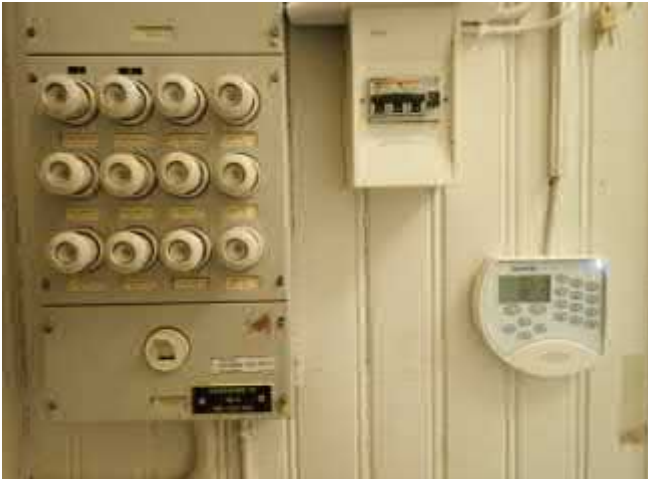
Luokkien pistorasiat ja pinta-asennukset ovat ulkoisesti tyydyttävässä kunnossa. Kaikki nähdyt pistorasiat ovat maadoitettuja. Valaistus luokissa on tyydyttävä. Eteistilassa valaistus on välttävän kuntoinen. Osa lämpöpattereista on n. 30 v. vanhoja. Alakerran sulaketaulun ympäriltä puuttuu lukittu kaappi.

Vanha Sähkökeskus.

- ✓ Sähkökeskusten lämpökamerakuvaus.
- ✓ Sähköpattereiden uusiminen.
- ✓ Sähkölaitteiden määräaikaistarkastuksen tekeminen.
- ✓ Sähkökeskusten uusiminen nykyaikaisiin.

- ✓ Sähkökeskuksen ympärille lukitun kaapin asentaminen.

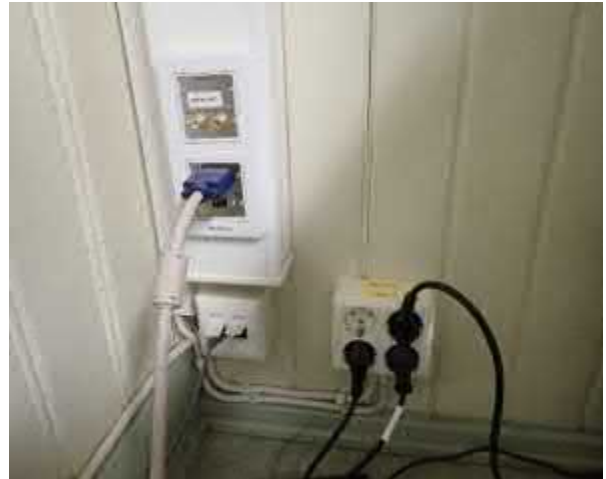
uudehkoja pistorasioita.

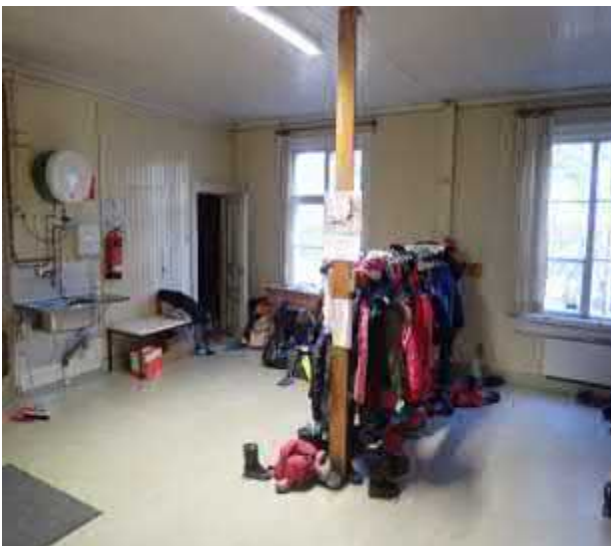
Sisätilojen valaistus on riittävä luokkien osalta. Eteisessä valaistus on heikko. Ulkoalueiden valaistus on välttävä pimeänä aikana.

Eteisaulan valaistus on välttävä.

- ✓ Ulkovalaistuksen lisääminen heikkoihin kohtiin.
- ✓ Eteisen valaistuksen parantaminen.

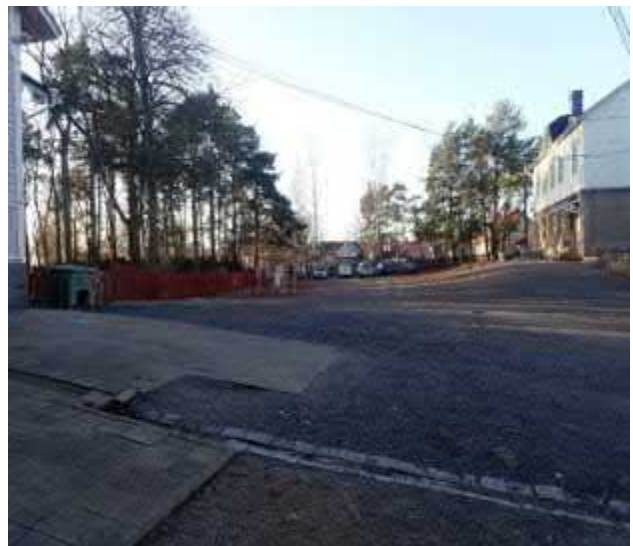
Piha-alueen valaistus on heikko.
