KUNTOARVIORAPORTTI

Kärsämäen koulu, rakennus 2
Kärsämäentie 46, 20360 TURKU

Kiinteistön kuntoarvioraportti

9.1.2020

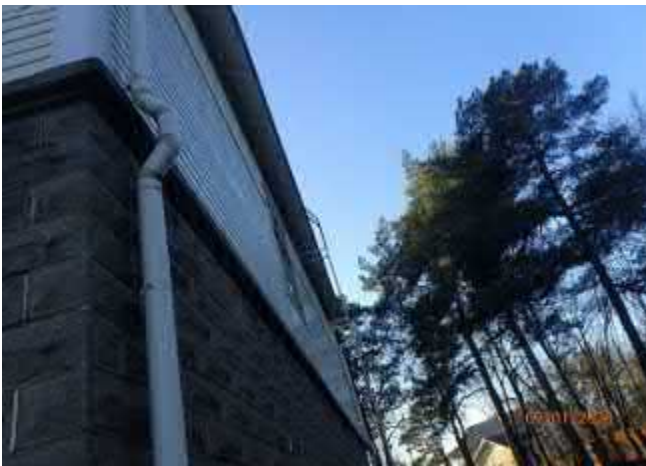
Nurmikkoalueet, puusto ja kasvillisuus ovat tyydyttävässä kunnossa. Viheralueita on pihalla ja rakennuksen ympäristössä paljon.

Viheralueita rakennuksen ympärillä.

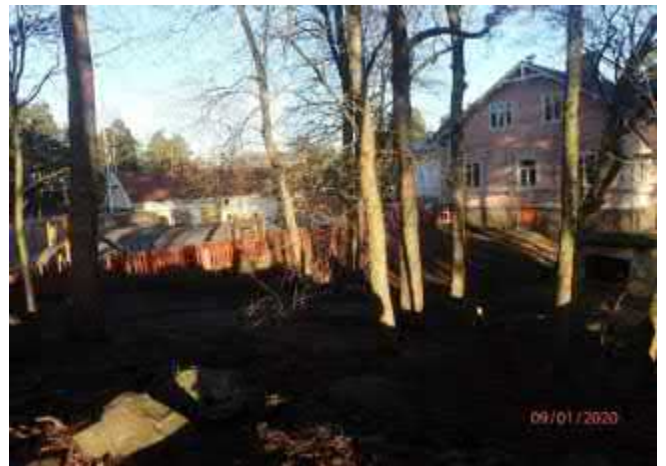
Ympäristön viheralueita.

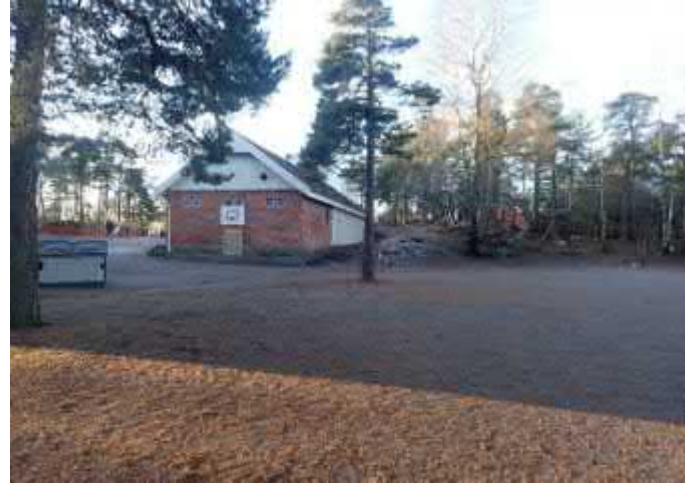
Koulun urheilukenttä.

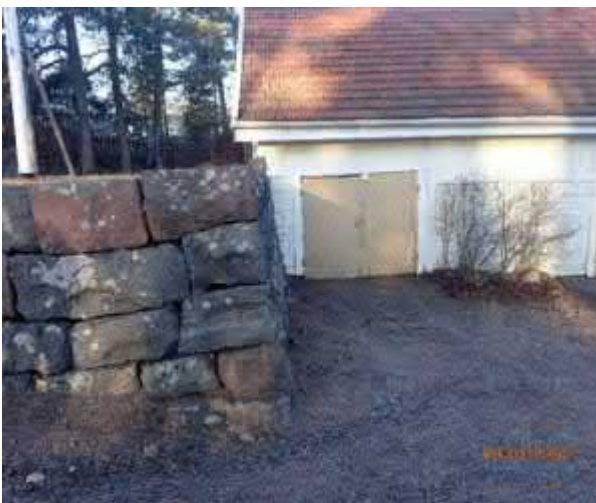
Pihalla olevien leikkelineiden arviointi ei kuulu kuntoarvionpiiriin. Keinun vieressä on kivimuuri, josta on putoamisvaara.

Pihan kivimuurin päältä on putoamisvaara.

- ✓ Aidan rakentaminen keinun viereen.
- ✓ Kattovesien ja pihan veden poisjohtaminen hallitusti.
- ✓ Huonokuntoisten aitojen uusiminen.

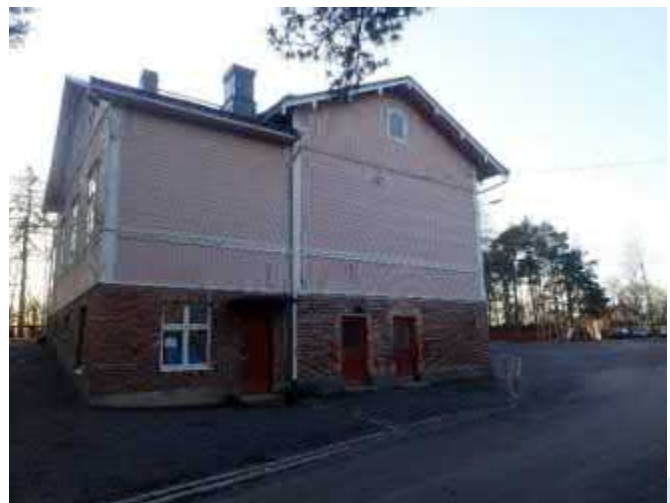
Kattovedet ja pihavedet johdetaan maan pinnalla alueen portin ohitse kärsämäentielle. Portin kohdalla tapahtuu veden aiheuttamaa maanpinnan eroosiota.

Pihan vedenpoistoa.

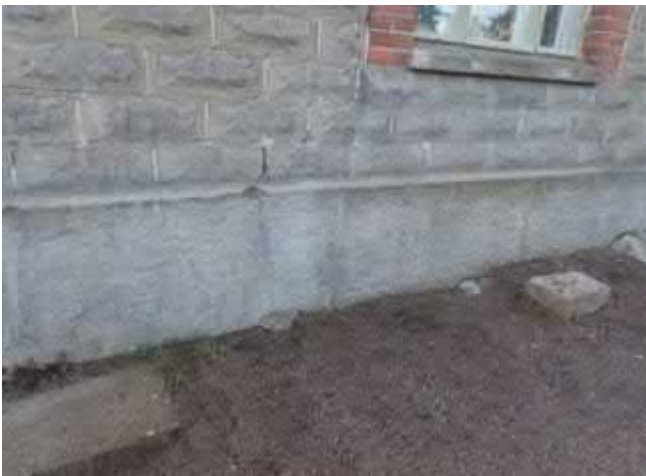
Rakennuksen 2 kivisokkelit ovat ulkoisesti tyydyttävässä kunnossa. Paikoin on kattovedet aiheuttaneet maan eroosiota sokkelin vierestä. Sokkeleissa on paikoin halkeamia.

Rakennuksen sokkeli.

- ✓ Sokkelin viereisen maan täyttö paikoin.
- ✓ Sokkelin halkeamien korjaus.

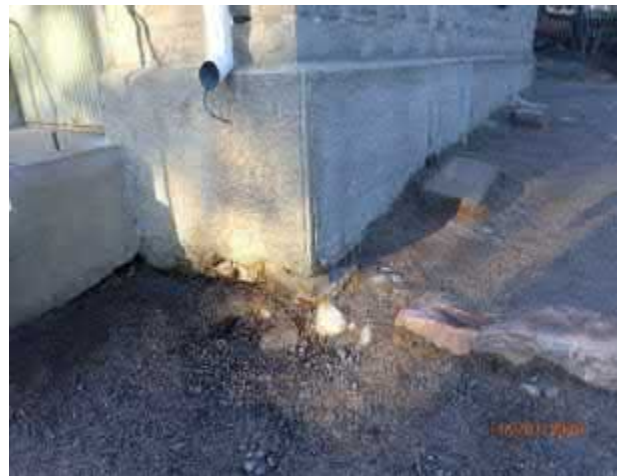
Kattovedet kastelevat osittain sokkelirakennetta.

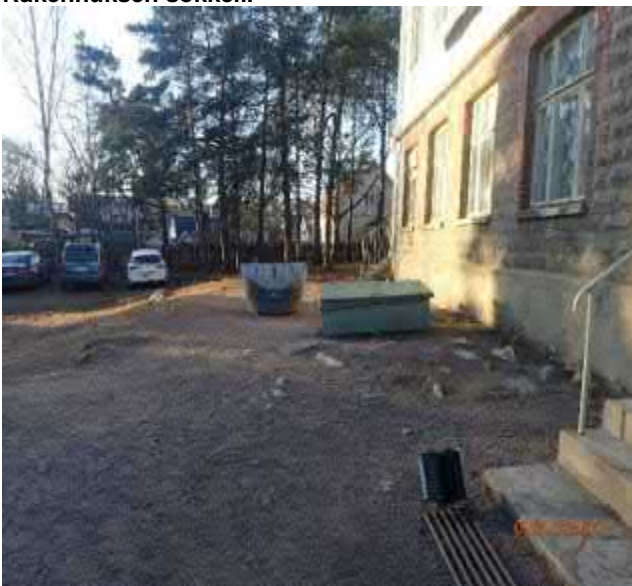
Rakennuksen 2 etupihaa.

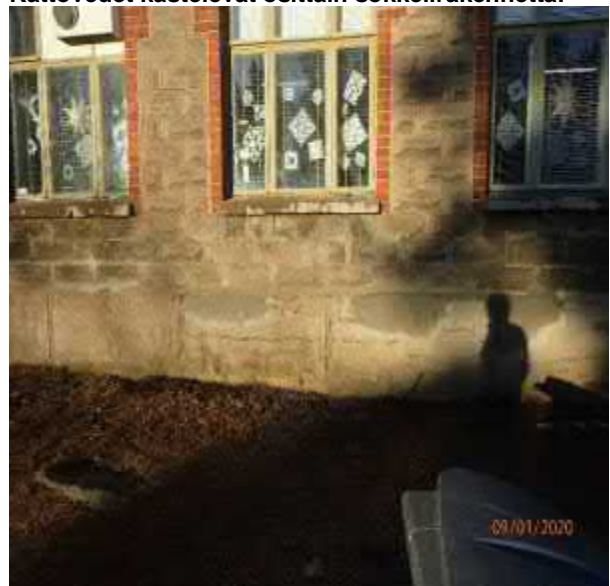
Sokkelirakennetta.

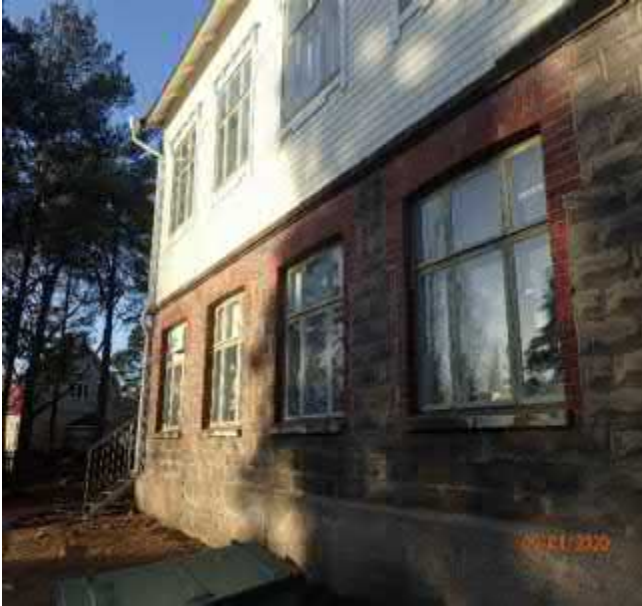
Rakennuksen julkisivua.

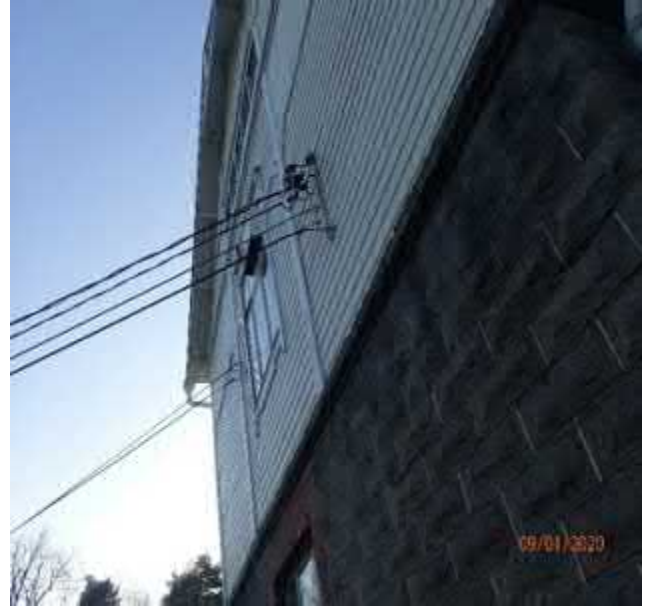
Lautaverhoilu on ulkoisesti tyydyttävän kuntoinen.

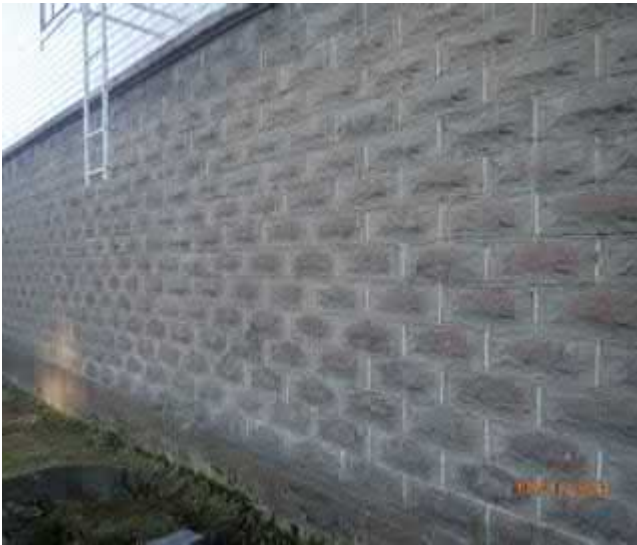
Tiilimuuraus on ulkoisesti hyvässä kunnossa.

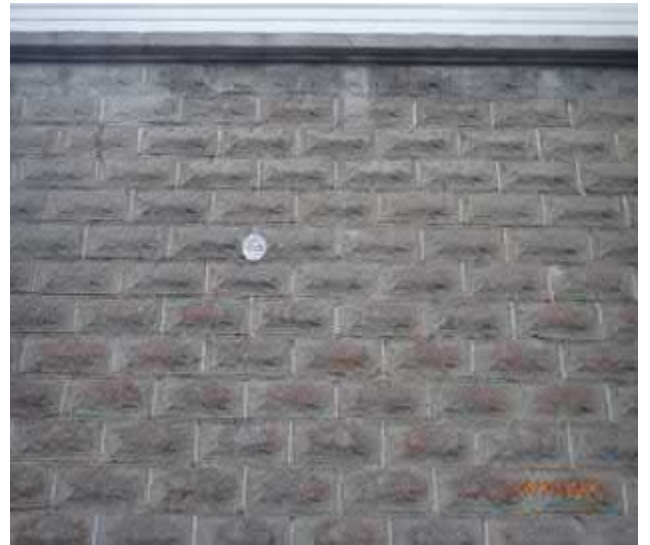
Takapihan julkisivua.

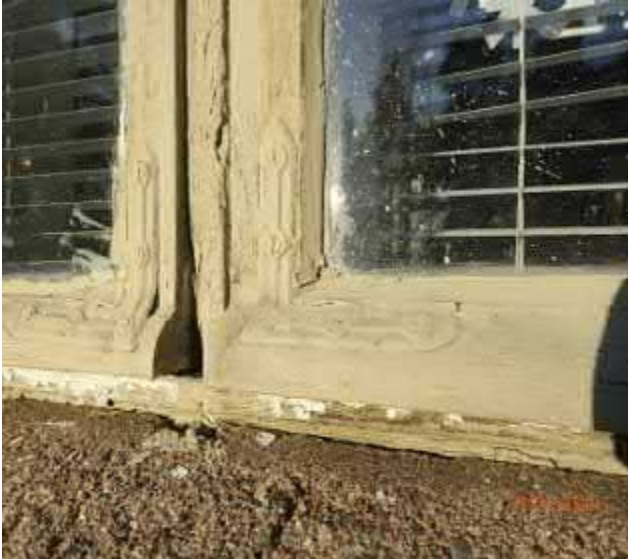
Ikkunat ovat puupuitteisia. Sisäpuitteessa on erillislasi ja ulkopuitteessa on erillislasi. Ikkunoissa ei ole vesipeltejä, vaan betonirakenteinen lippa. Yläkerran ikkunoissa ei niitä ole. Ikkunoiden ulkopuitteet ovat pääosin välttävässä kunnossa. Sisäikkunat ovat tyydyttävässä kunnossa sekä ulkopuitteiden sisäosa myös.

Ikkunanmaali hilseilee useissa paikoissa.

- ✓ Ikkunapuitteiden ulkopuoli huoltomaalaus 5 vuoden kuluessa.

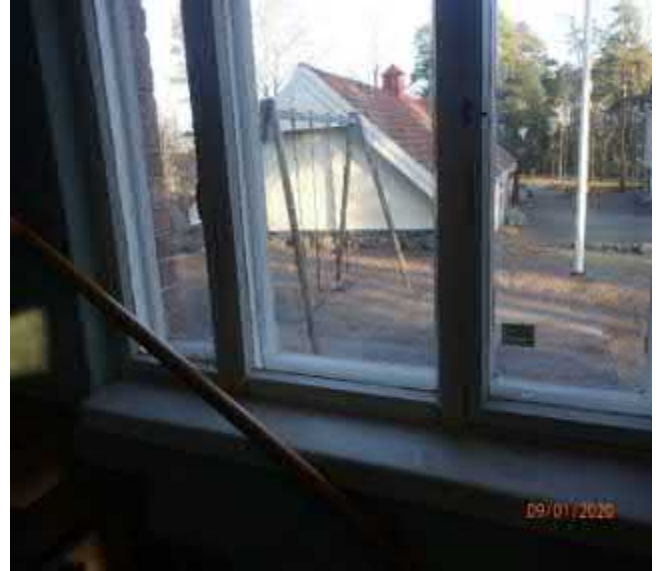
Sisäpuolen ikkuna.

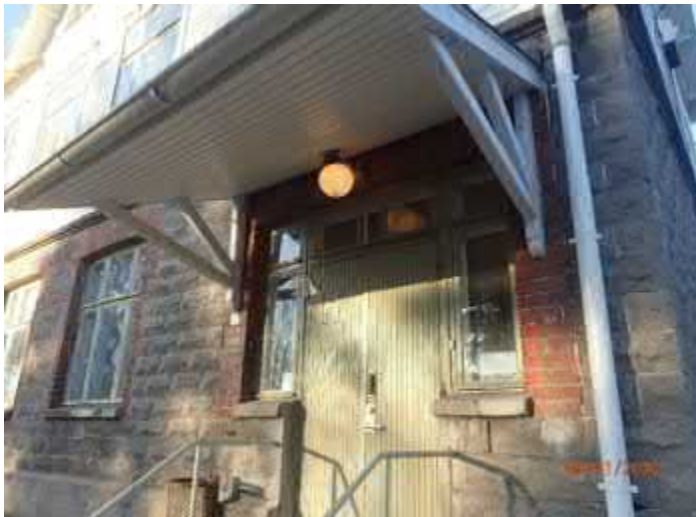
Ulko-ovet ovat välttävissä kunnossa. Ulko-ovien maali hilseilee paikoin paljon.

Ulko-ovi.

- ✓ Ulko-ovien korjausmaalauus.

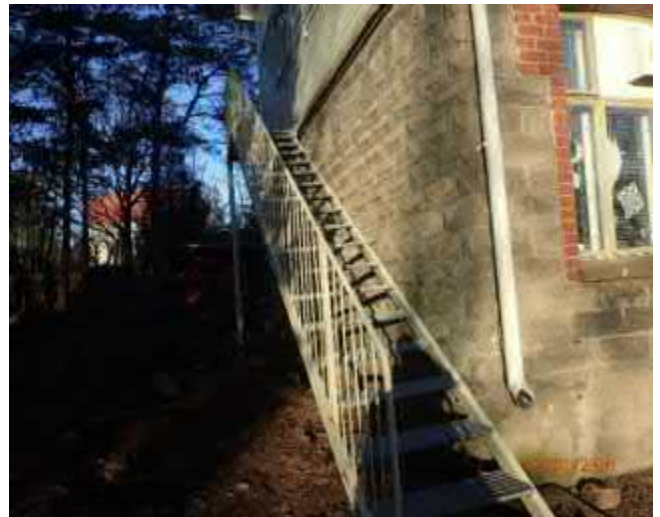
Yläkerran hätäpoistumistie.

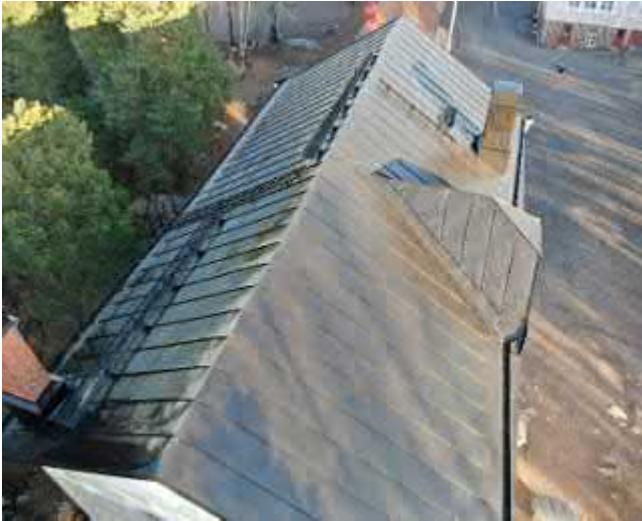
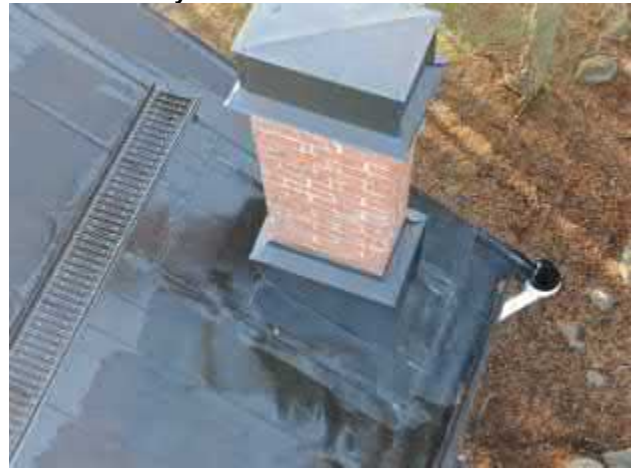
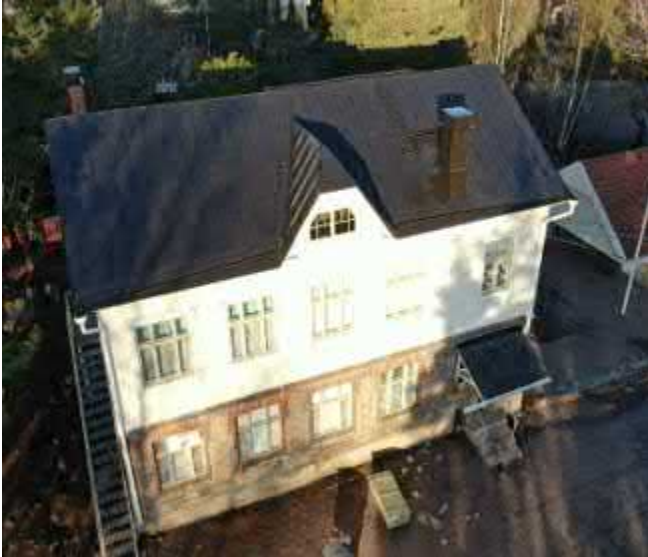
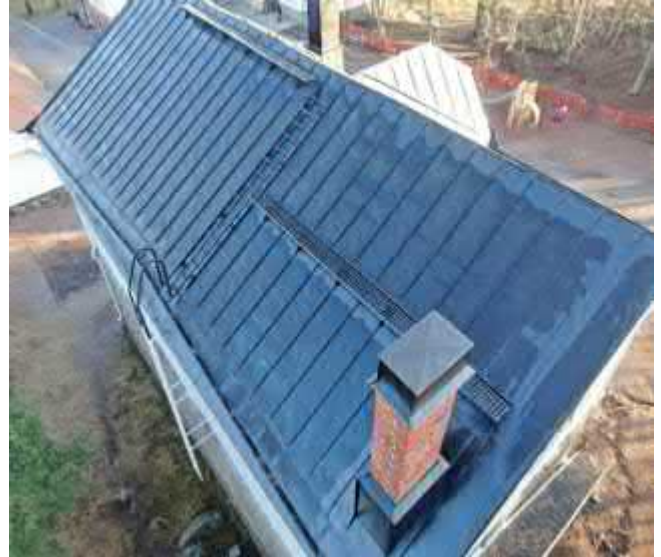
Vesikatto on hyvässä kunnossa. Koulurakennuksessa on harjakatto, katemateriaalina on pelti. Katto on ilmeisesti korjattu lähivuosina. Peltikatteen tekninen käyttöikä on tavallisesti 30-50 vuotta.

Vesikaton yleiskuvaa.

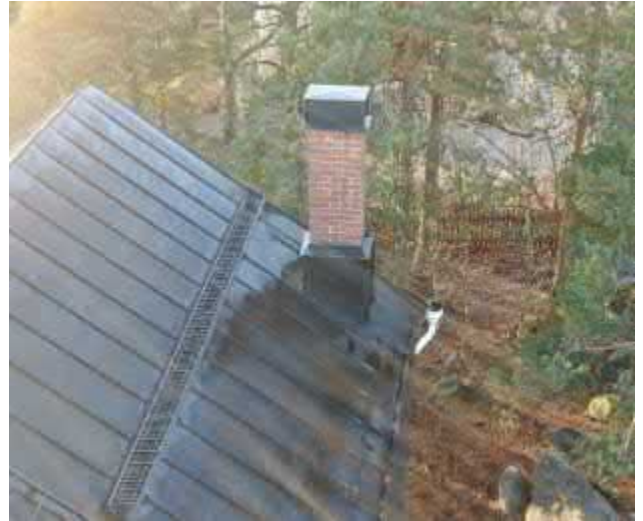
Vesikatto on hyvässä kunnossa.

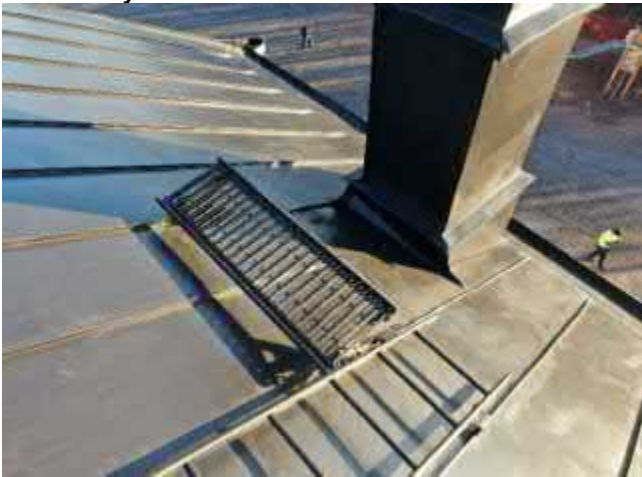
Katolla on hoitosiltoja.

Vesikatolla on huoltotasoiksi asennettu kattosilloja.

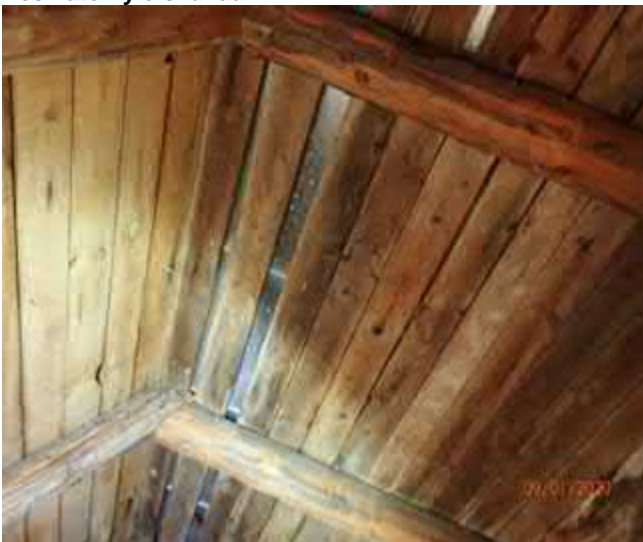
Yläpohja on tyydyttävässä kunnossa.

Yläpohja on tyydyttävässä kunnossa silmämääräisesti. Vesivuotoja ei todettu. Yläpohjassa on puiset kattokannakkeet. Vesikatteen alla on laudoitus. Yläpohjantuuletus on järjestetty räystäältä. Tuuletus todettiin aistinvaraisesti riittäväksi. Yläpohjassa on paljon olkia ja sahanpurua.

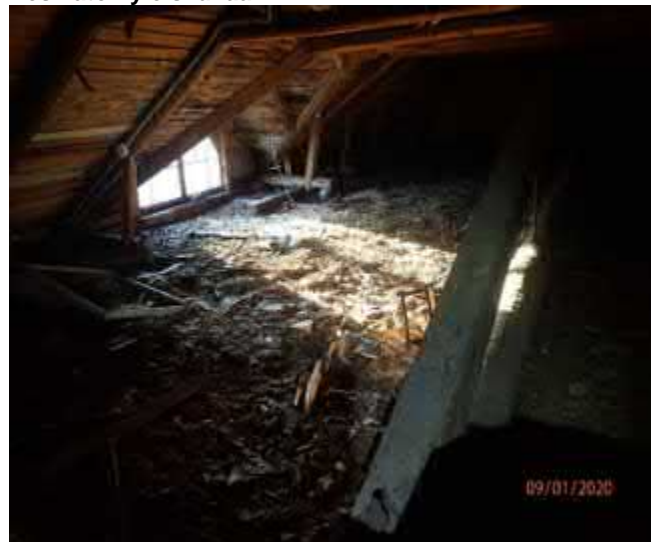
Ullakon lattialla on olkia ja sahanpurua tms.

- ✓ Olkien ja sahanpurun poistaminen ja uuden lämmöneristeen ja lattian asentaminen.

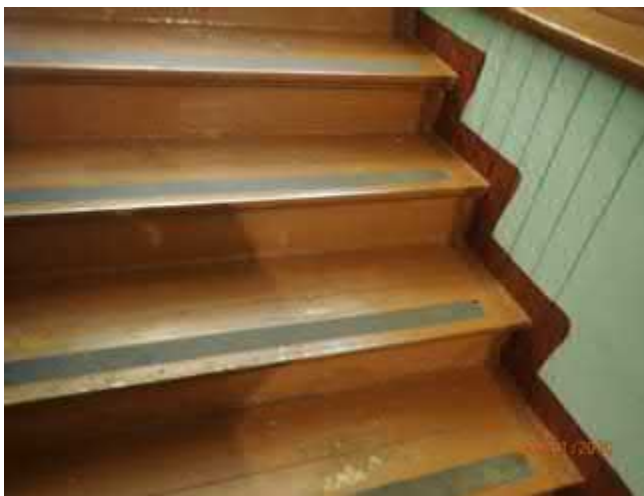
Rakennuksen yleistilat ovat välttävissä kunnossa. Seinien maali hilseilee monissa paikoin. Muovimatot ovat vanhoja.

Portaat ovat kuluneet.

✓ Suositellaan tilojen pintamateriaalien uusimista ja pintojen korjausmaalausta.

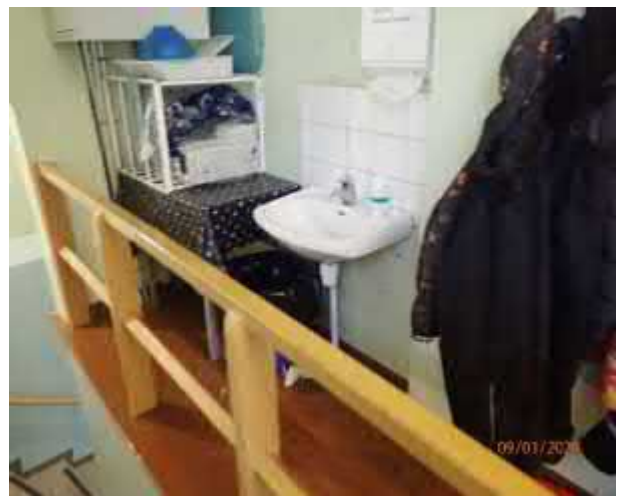
Yläkerran käytävätilaa.

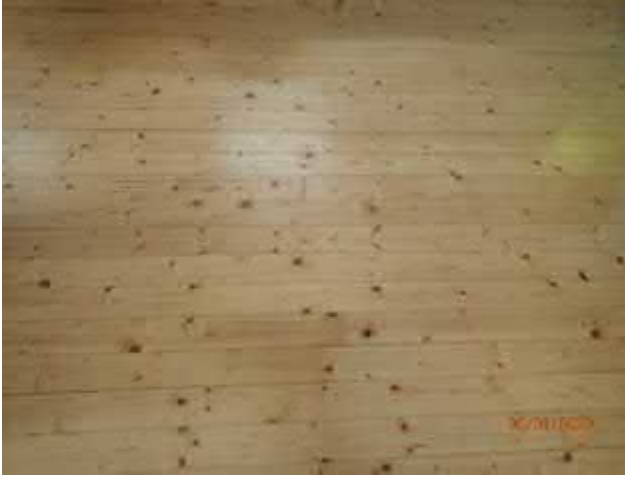
Luokkahuoneen lattia on tyydyttävän kuntoinen.

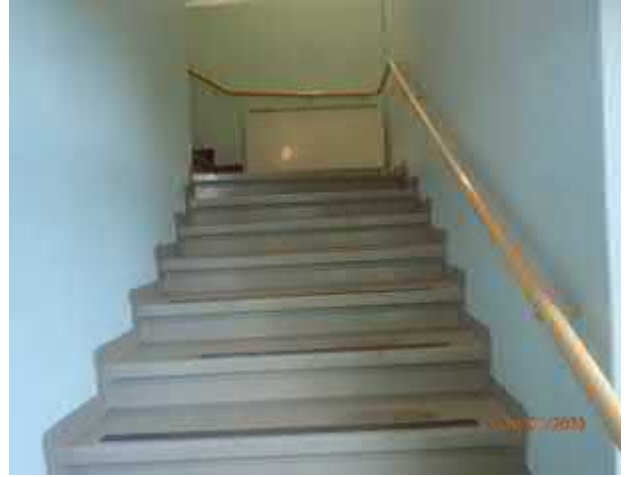
Porraskäytävä.

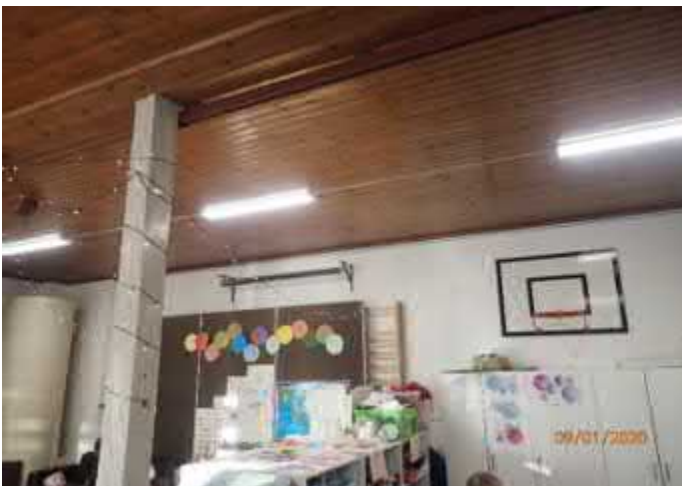
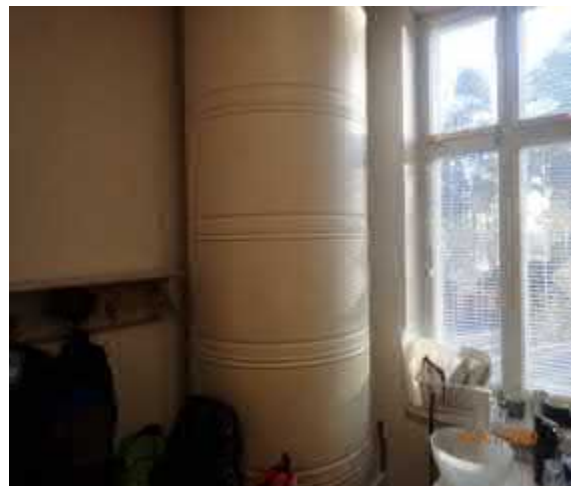
Luokkahuoneissa on opettajan mukaan kaikua. Lämpötilan ylläpitäminen tasaisena on huonetiloissa ongelma.

Alakerran luokkahuone.

- ✓ Akustiikka levyjen asentaminen alakerran luokkahuoneeseen.
- ✓ Kolhiintuneiden ja kuluneiden pintojen uusiminen.

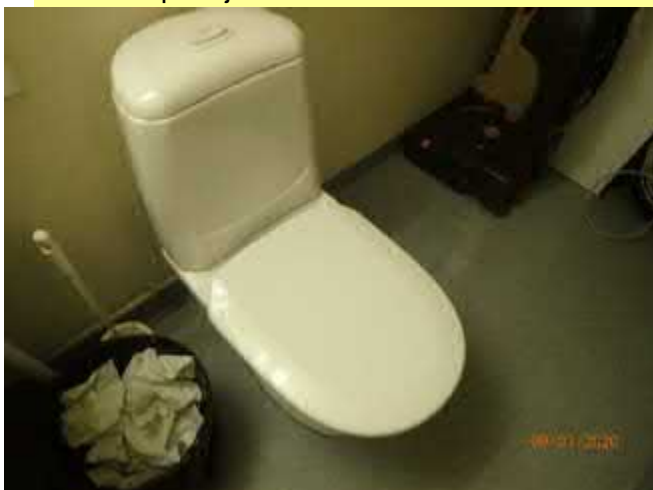
Saniteettitilat ja pesuhuoneet ovat välttävässä kunnossa. Oppilaiden wc-tilat ovat n. 30 v. vanhoja. Märkätilojen lattiapinnoitteena ja seinäpinnoitteena on laatoitus.

Saniteettitilat ovat välttävässä kunnossa.

✓ Wc:n pintojen uusiminen 5. vuoden sisällä.

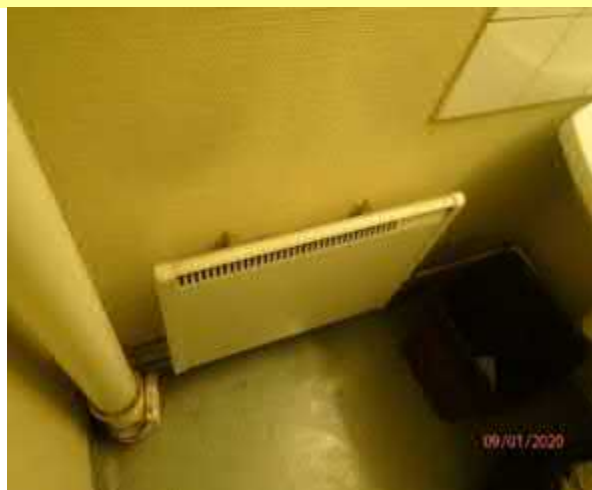
Vanha sähköpatteri.

✓ Vanhojen pattereiden uusiminen.

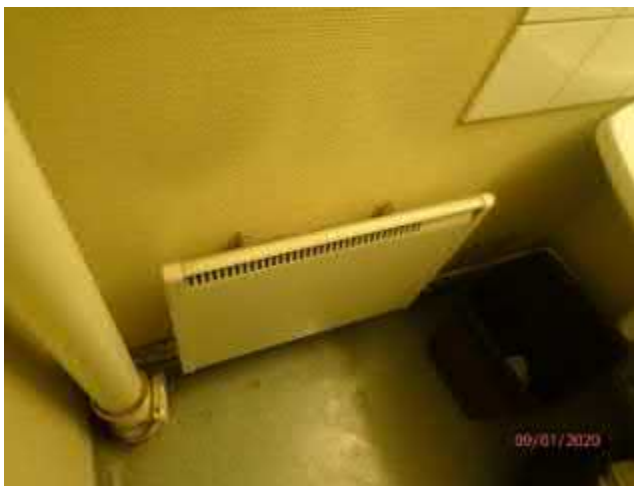
Lämmitys sähkölämmitteisin seinäpatterien. Kakluuniunien lämmitys on toteutettu sähkövastuksin. Osa pattereista ovat vanhoja. Määräaikaisesta sähkötarkastuksesta ei ole tietoa.

Osa pattereista on vanhoja.

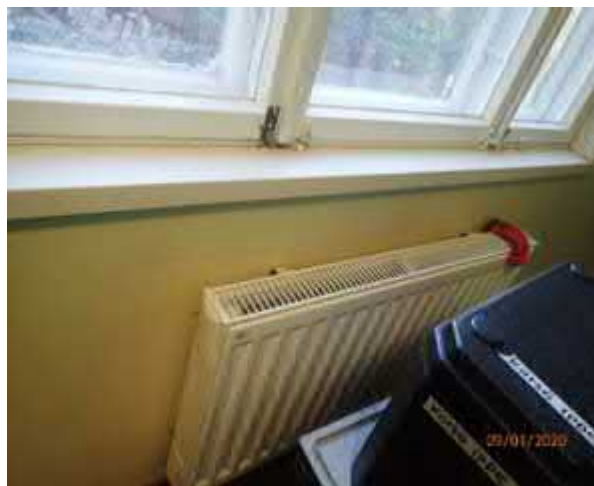
Osa pattereista on uusia.

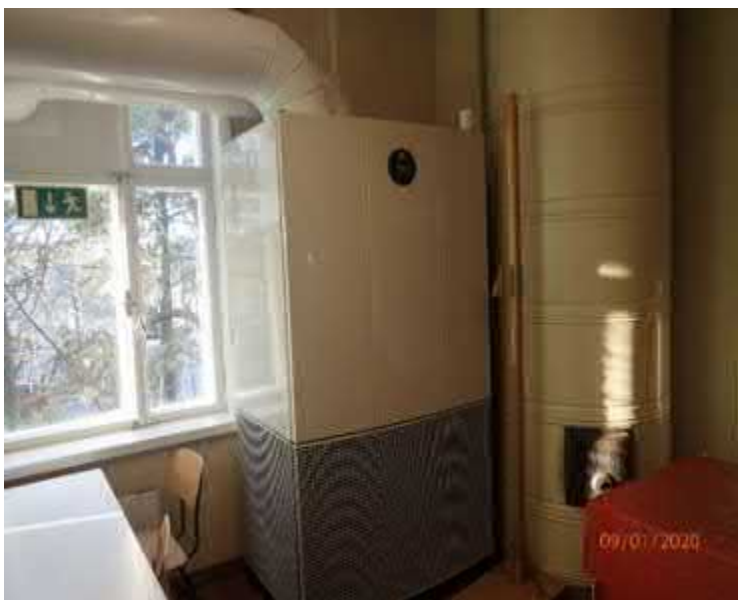
Koulurakennuksessa on luokissa koneellinen ilmanvaihtojärjestelmä. Wc-tiloissa ja eteisessä on poistopuhallin. Sisäilmassa ei ole todettu käyttäjien mukaan huomauttamista.

Luokan koneellinen ilmanvaihto.

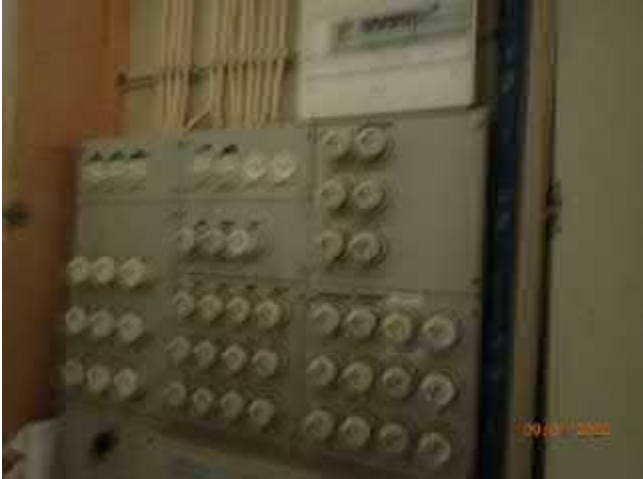
Vanha Sähkökeskus.

- ✓ Sähkökeskusten lämpökamerakuvaus.
- ✓ Vanhojen sähköpattereiden uusiminen.

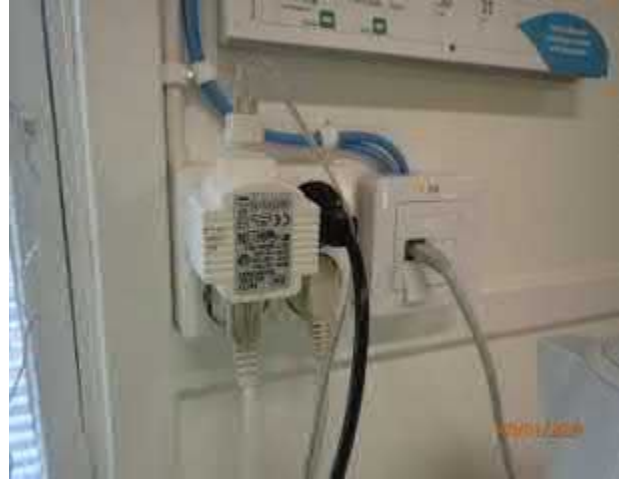
Luokkien pistorasiat ja pinta-asennukset ovat ulkoisesti tyydyttävässä kunnossa. Kaikki nähdyt pistorasiat ovat maadoitettuja. Valaistus luokissa on tyydyttävän kuntoinen. Eteistilassa valaistus on välttävän kuntoinen. Osa lämpöpattereista on n. 30 v. vanhoja. Sähkölaitteiden määräaikaistarkastuksesta ei ole tietoa.

Uusia pistorasioita.

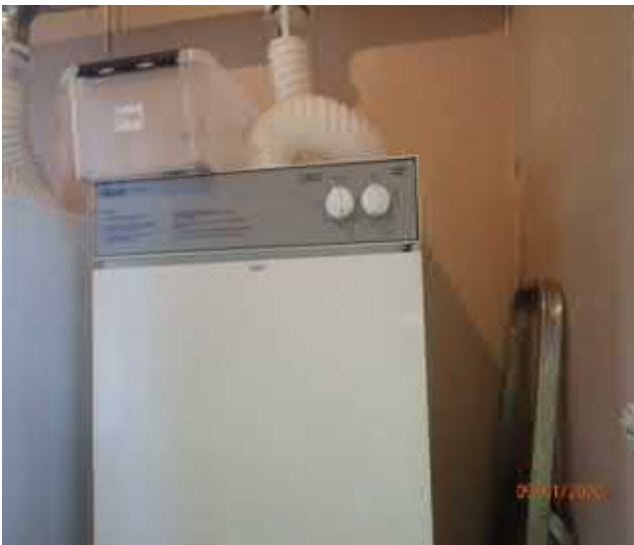
Eteisaulan poisto.

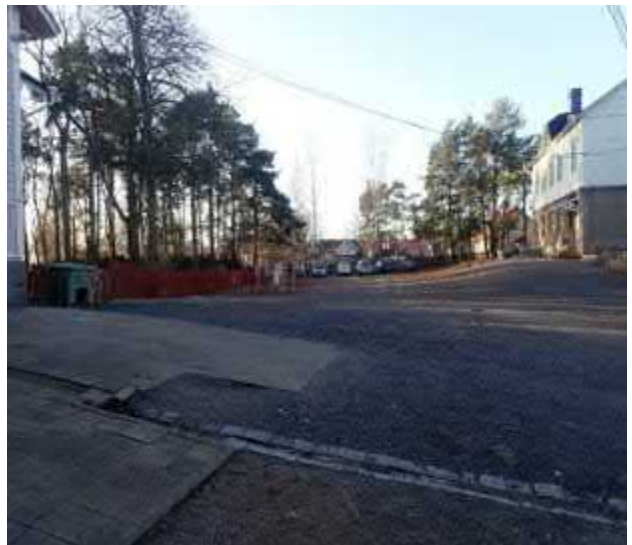
Sisätilojen valaistus on riittävä luokkien osalta. Eteisessä valaistus on välttävää. Ulkoalueiden valaistus on paikoin riittämätön.

Piha-alueen valaistus on paikoin riittämätön.

- ✓ Ulkovalaistuksen lisääminen heikkoihin kohtiin.
- ✓ Eteisen valaistuksen parantaminen.
