# KÄRSÄMÄEN PUUKOULUN KORJAUSSELOSTUS

# KORJAUSSELOSTUS

## KÄRSÄMÄEN PUUKOULU | SAATSI ARKKITEHDIT | 5.5.2022

Kärsämäen puukoulu  
Kärsämäentie 46  
20360 Turku  
853-84-4-27

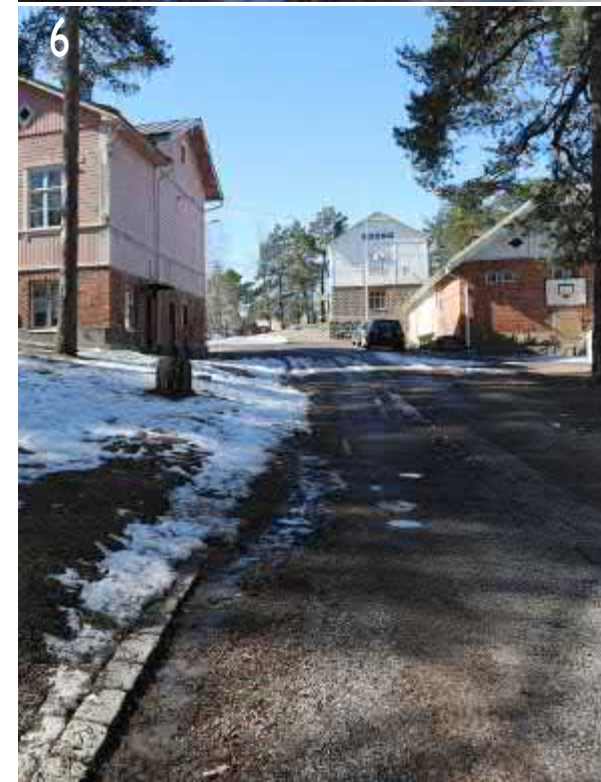
Ei tarkenneta tässä vaiheessa. Korjaustöiden yhteydessä tehdään erillinen pihasuunnitelma, joka tunnistaa ja vahvistaa paikan pitkään kouluhistoriaan kytkeytyviä erityispiirteitä (**kuva 6**).

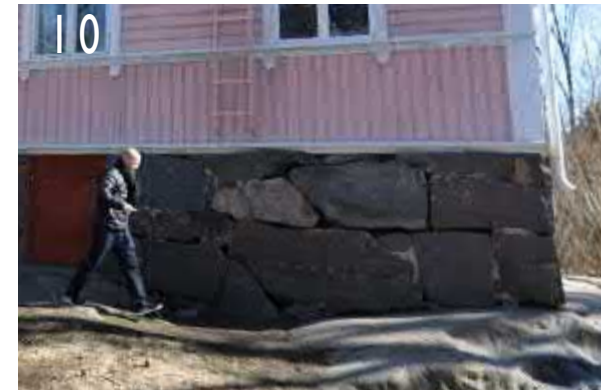
Rakennus on valmistunut kolmessa vaiheessa. Vanhempien osien (tilat 101–117) perusmuuri on muodostettu muuraamalla osin harkkomaisista, osin epäsäännöllisistä luonnonkivistä (**kuva 10**). Uusimman siiven (tilat 118–123) perusmuuri jää maanpinnan tason alapuolelle. Maanvastainen ulkoseinä on betonia, jossa on halkeamisesta päätellen todennäköisesti niukasti raudoituksia (**kuva 11**).

Perusmuuri on pääsääntöisesti kunnossa. Kivijalan ja tiilimuurauksen väliset sekä laajennusosan perusmuurin pohjoisnurkan betonissa olevat halkeamat täytetään kalkkisementtilaastilla KS35/65 siten, että sadevesi ohjautuu jatkossa pois päin rakenteesta. Mikäli pohjoisnurkan halkema jatkossa laajenee, rakenne tuetaan ulkopuolelta, maanpinnan alapuolelta, erillisellä teräsbetonivahvistuksella.

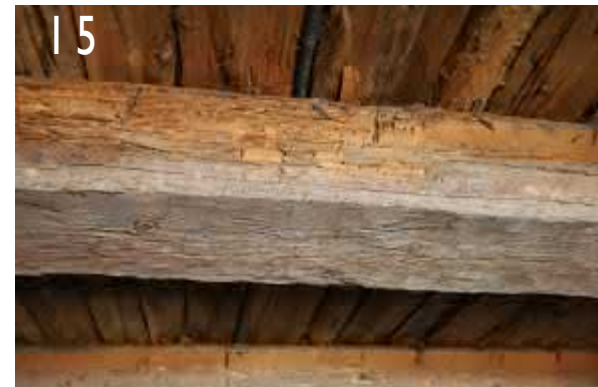
Puurakenteisessa alapohjassa rakennuksen lounaisessa siivessä (tilat 111–114) on kosteusvaurioita, jotka vaikuttavat johtuvan yläpuolelta saapuvasta kosteudesta. Yläpuolella on 1980-luvulla rakennettuja kosteita ja märkätiloja, ja niiden pintarakenteina muovimattoja. Alapohjan kannattajissa on usean metrin etäisyydeltä lahoa ja hyönteisten lentoaukkoja (kuva 15).

Vaurioitunut puualapohja korjataan.

- Vauriokohdan yläpuolella sijaitsevien huoneiden lattioiden pintarakenteet puretaan ja vaurion lähde paikannetaan.
- Lattioita avataan tarvittavissa määrin.
  - Arkkitehti arvioi lattialankkujen säilyttämistarpeen huonekohtaisesti purkamisen yhteydessä.
  - Mikäli lattialankut käytetään uudelleen, ne irrotetaan kiilaamalla, litteroidaan ja varastoidaan Museoviraston ohjeistuksen mukaisesti.
- Jos alapohja on vaurioitunut laajasti, täytteet poistetaan imuauton avulla.
  - Kantavat rakenteet puhdistetaan teräsharjalla,

imuroidaan ja käsitellään tarvittaessa kohdan *Yleisiä ohjeita: Vaurioituneen puurakenteen kunnostaminen* mukaisesti.

- Tarpeen vaatiessa myös rossipohja uusitaan. Uusi rossipohja ponttilaudoituksena.
- Lattian kantavat vasat tuetaan kylkituilla alkuperäiseen asentoon.
- Täytetila tiivistetään huolellisesti muovittomalla ilmansulkupaperilla.
- Uudet tekniikan putket tuetaan paikoilleen LVIS- ja rakennesuunnitelmien mukaisesti.
- Täytetila lämmöneristetään sulletulla sahanpuru- ja kutterinlastueristeellä 50%/50%.
- Vanhat lattialaudat / -lankut puhdistetaan teräsharjalla, imuroidaan ja vaurioituneet korvataan alkupeleistä vastaavina.
- Vanha, litteroitu lattia palautetaan paikoilleen arkkitehtisuunnitelmien mukaisesti.
  - Kiinnitys vastaavaan tapaan kuin alun perin.
- Mikäli vanha lattia ei ole käyttökelpoinen, tiloihin rakennetaan uusi puulattia havupuisesta, höylätystä ponttilaudasta /-lankusta vanhan mallin ja arkkitehtisuunnitelmien mukaisesti.

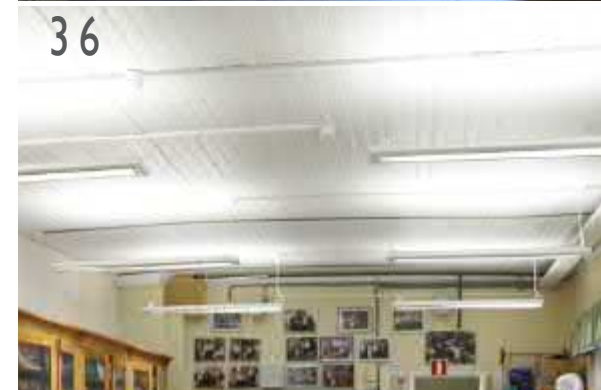
Rakennuksessa on enimmäkseen paneloidut ja maalatut sisäkattot (**kuva 36**). 1970–2000-luvulla korjatuissa tiloissa 111–114 ja 202–207 paneelien alapuolella on lastu- ja kipsikartonkilevysisäkattoja. Wc-tiloissa on vaneriset sisäkattot.

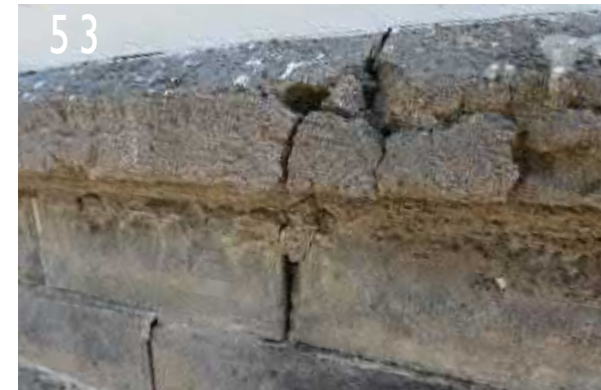
Enemmistö 1. kerroksen ulkoseinästä on onttoa betoni-harkkoa (kuva 50). Harkkojen yläpinnassa on betonista valettu kerroslista. Harkon laastisaumoissa on paikoin halkeamia ja kerroslistassa on murtumia (kuva 53).

Harkotuksen ja kerroslistan halkeamat ja täytetään ja kolot peitetään kalkkisementtillaastilla KS35/65 siten, että sadevesi ohjautuu jatkossa pois päin rakenteesta. Erityisen tärkeää on varmistaa, ettei sadevesi pääse valumaan ja seisomaan rakenteen sisään. Vain ehjä harkko toimii lämmöneristeenä.

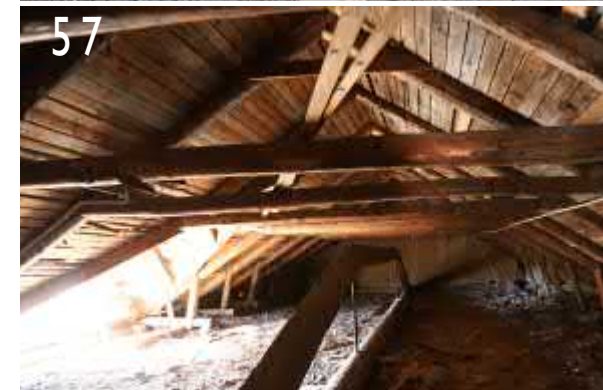
Olemassa olevat vesikaton kattotuolit ja katonkantajat ovat puuta. Perinteisessä kattotuolirakenteessa selkäpuita sitovat aisapuut sekä kontit, jotka nojaavat kápälöiden tukemina jalasorsiin **(kuva 57)**. Vesikattorakenteet ovat hyvässä kunnossa.

Ei toimenpiteitä.

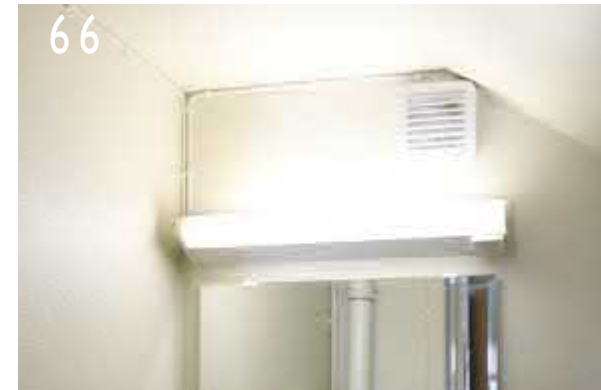
Uudemmassa koulurakennuksessa ei ole yhtään korvausilmaventtiiliä. Wc-tilan kohdalla on venttiili, joka toimi poistoilmaventtiilinä huoneen puoleisen puhaltimen avulla (kuva 66). Huoneen puolella se on vahvistettu koneellisesti. 2. kerroksessa korvausilmaventtiilejä ei ole ollenkaan. Poisto tapahtuu tulisijojen tähtiventtiilien sekä muurissa olevien poistoilmaventtiilien (kuva 67) kautta. Luokahuoneissa on 2020-luvulla lisätyt huonekohtaiset ilmanvaihtokoneet (kuva 68). Lisäksi tuulikaapissa on kaksi kuivatuskaappia, joiden poistoilma on ohjattu muurattuun hormiin.

Olevat tulisijat ja savu- ja ilmahormit nuohotaan huolellisesti. Pellit kunnostetaan ja kaikki poistoilma-, tähti- ja korvausilmaventtiilit pestään ja kunnostetaan käyttöön.
