TURUN KAUPUNKI, TILAPALVELUT

TURUN LYSEON KOULU

Julkisivujen kuntotutkimus

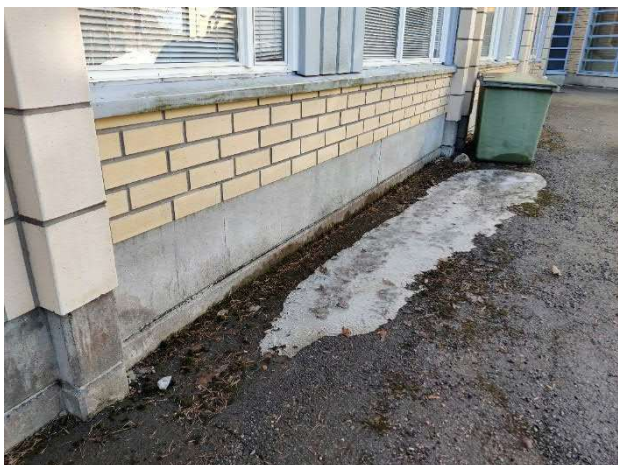
Kuva 3. Sokkelielementti itäisivustalla. Elementin pinnassa kosteusjälkiä/sammalta. Sokkelin korkeus maanpinnan yläpuolella matala.

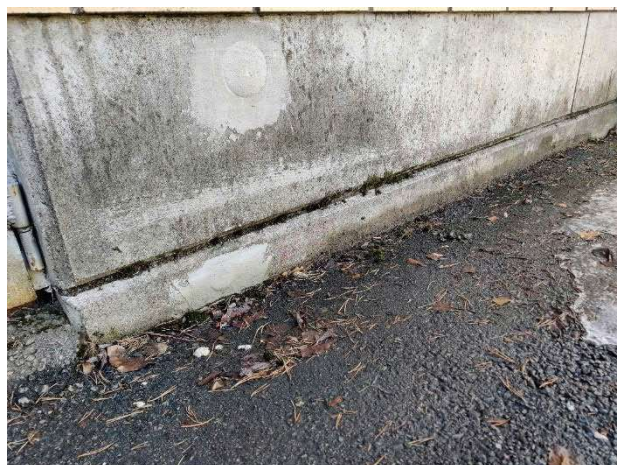
Kuva 4. Kuva rakennuksen itäisivustalta. Sokkelielementin ja ulkoseinäelementin saumassa sammalta ja kosteusjälkiä. Sokkelin korkeus maanpinnan yläpuolella matala.

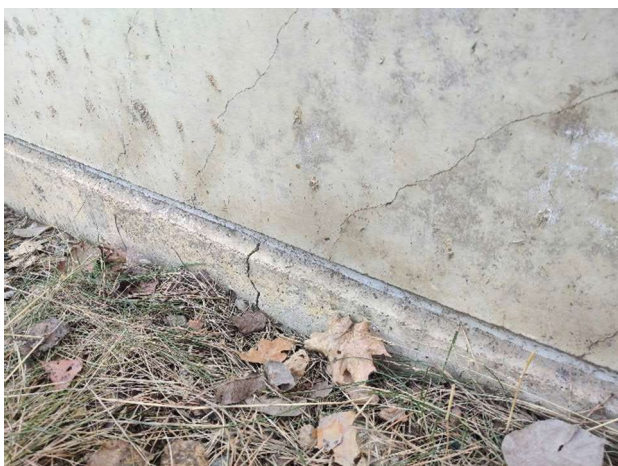
Kuva 5. Kuva rakennuksen lounaissivulta. Sokkelielementissä paikallinen halkeama. Elastinen saumamassaus on alkuperäistä ja siinä havaittiin ikääntymisen aiheuttama säröilyä.

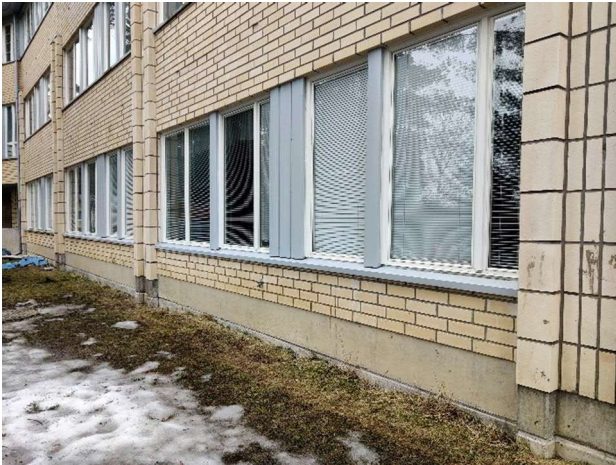
Kuva 7. Kuva rakennuksen pohjoissivulta pääsisäänkäynnin vierestä. Sokkelin korkeusasema maanpintaan nähden erittäin matala.

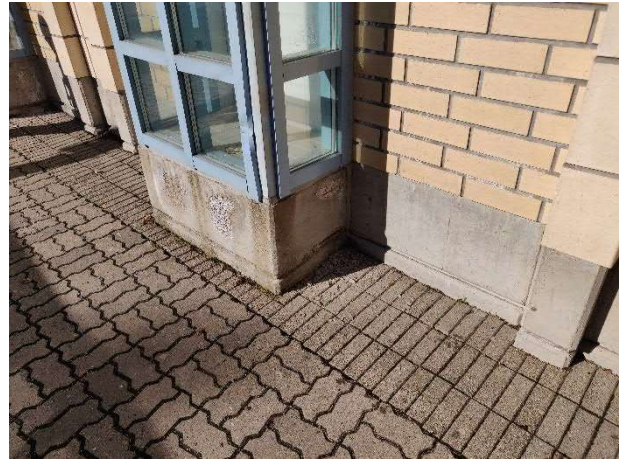
Kuva 8. Eteläisivustalla auditorion kohdalla sijaitsevien ulokerakenteiden sokkelit olivat heikkokuntoisia.

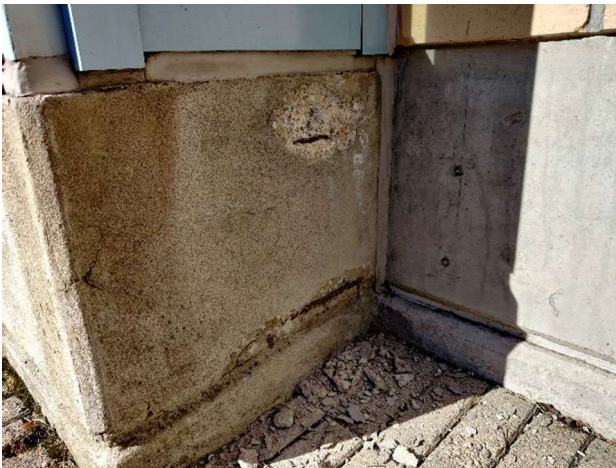
Kuva 9. Kuvassa auditorion ulokerakenteiden sokkeli. Paikallavaletussa rakenteessa havaittiin voimakasta rapautuneisuutta ja terästen ruostumista.

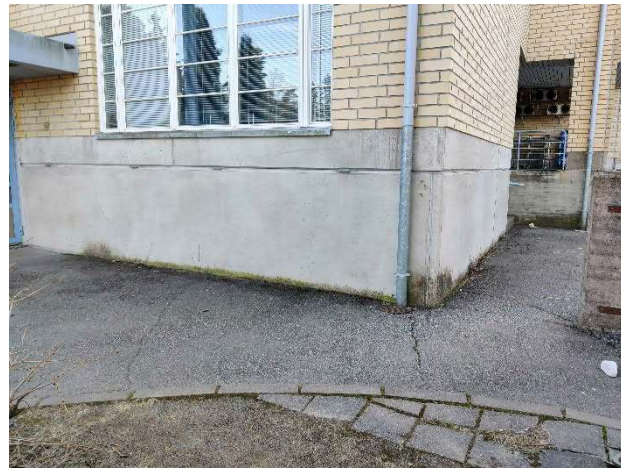
Kuva 10. Kuva pohjoissivustalta keittiön lastauslaiturin vierestä. Sokkelielementin alaosissa jälkiä kosteusrasituksesta.

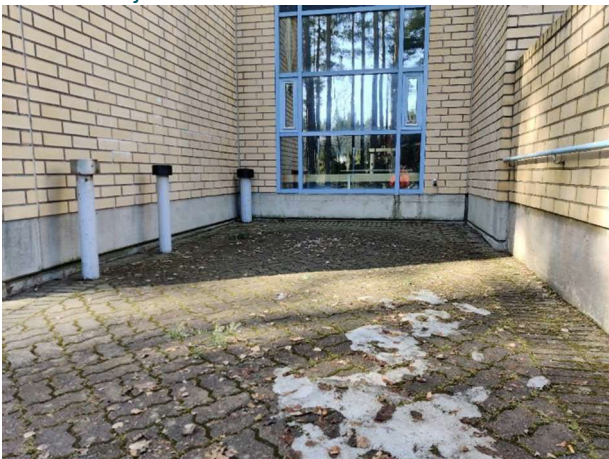
Kuva 11. Kuva kaakkoissivustalta. Sokkelirakenteet jatkuvat muutamia senttejä maanpinnan yläpuolelle.

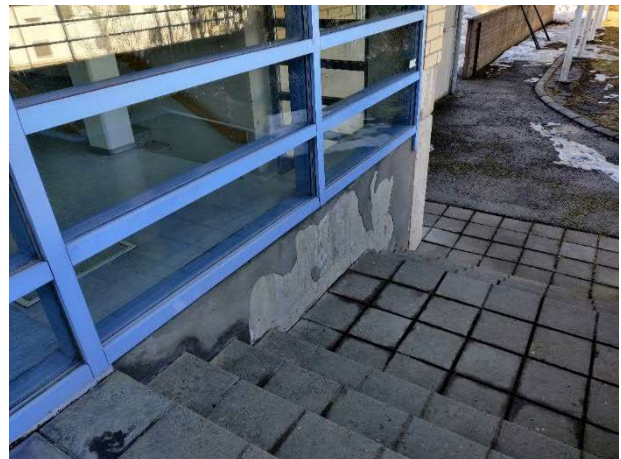
Kuva 12. Kuvassa ruokasalin ikkunaseinärakenteen sokkeli. Pintakerrokseen on tehty paikkakorjauksia laastilla.

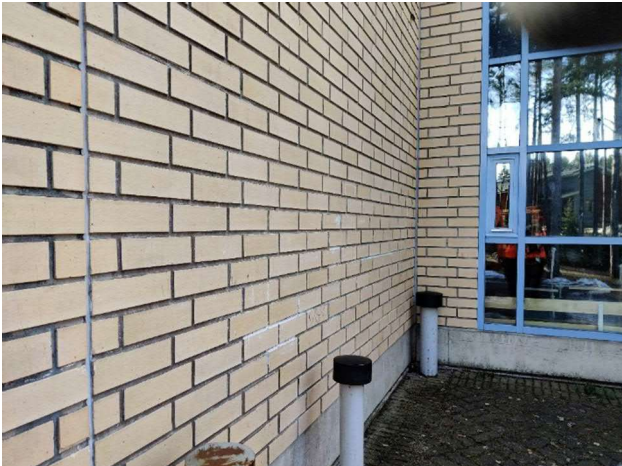
Kuva 17. Kuva kaakkoissivustalta. Elementtien tiililaattapinnoilta havaittiin runsaasti kosteusjälkiä kuten värimuutoksia / kalkkeutumaa.

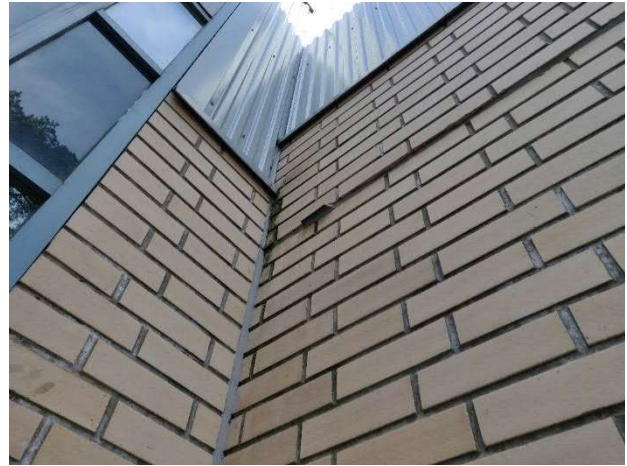
Kuva 18. Kaakkoissivustalla elementtien saumoissa havaittiin hammastusta.

Kaakkoissivustalla sijaitsevassa ikkunasyvennyksessä havaittiin kohtalaista hammastusta kuorielementtien välillä, joka on arvioiden perusteella syntynyt jo rakennusaikana eikä viitannut betonin vaurioitumiseen. Kaareutumisen ei ollut arvioiden perusteella merkittävää, lievää kaareutumista oli tapahtunut yksittäisissä elementeissä.

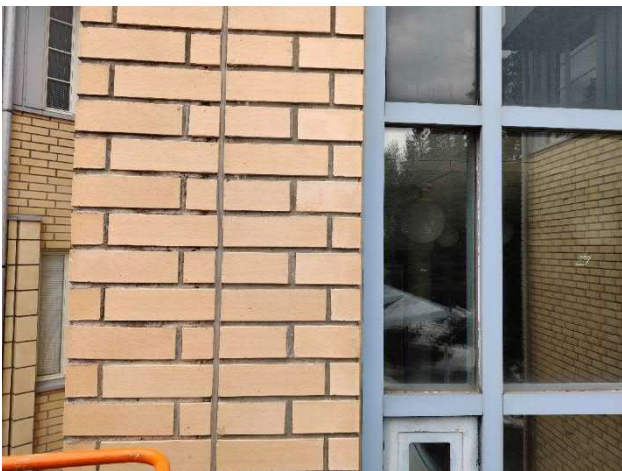
Kuva 19. Kosteusjälkiä itäisivustalla kuorielementissä.

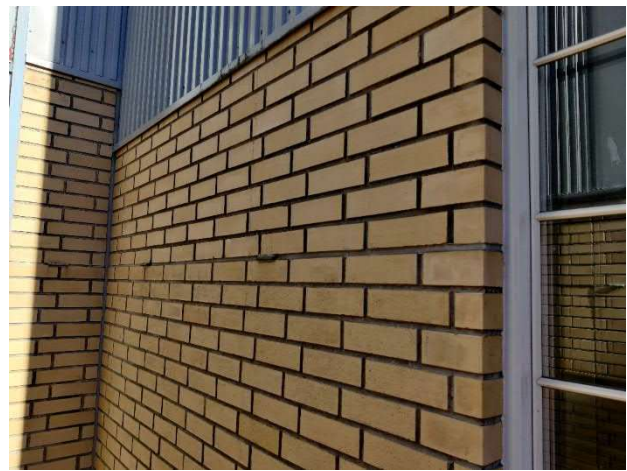
Kuva 20. Värimuutoksia / kosteusjälkiä elementissä.

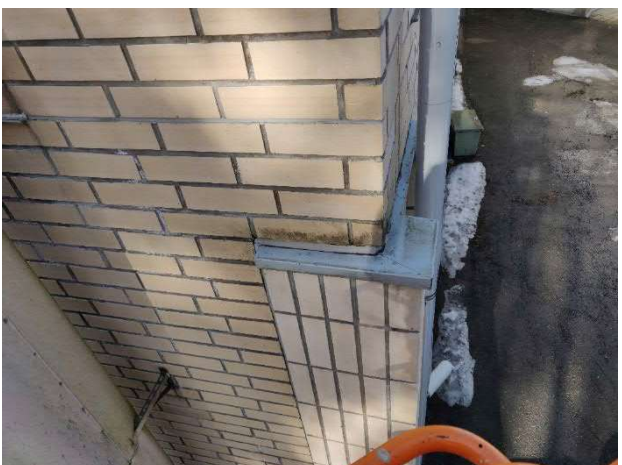
Kuva 21. Pilasterielementin yläosan pellityksen ja tiililaatan saumakohdassa sammaloitumista.

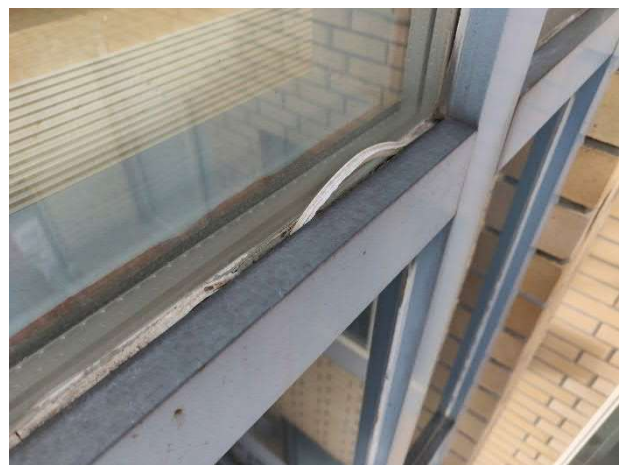
Kuva 22. Itäisivustan käytävän metalli-ikkunan saumauksissa havaittiin puutteita.

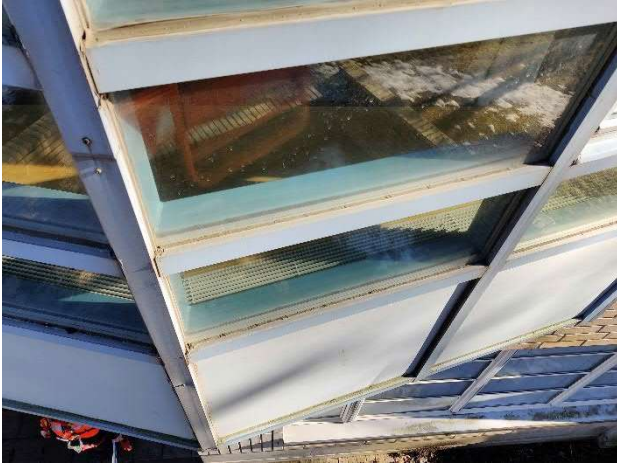
Kuva 23. Talonmiehen asunnon yläpuolella sijaitsevan ulokelasirakenteen saumat olivat alkuperäisiä. Saumuksissa oli epätiveyttä.

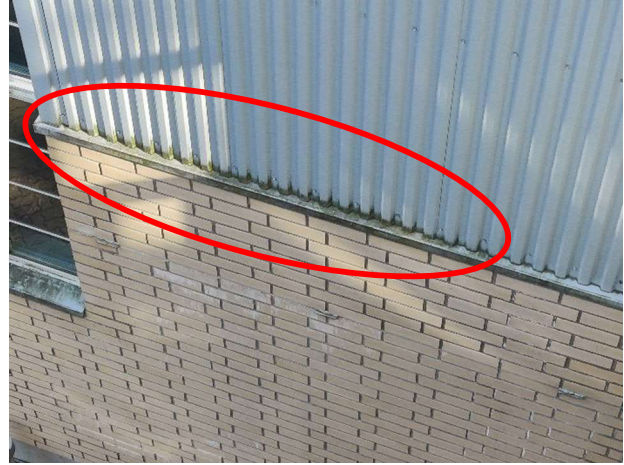
Kuva 24. Tiililaattaisen julkisivun yläosan pellityksen kaadot olivat monessa paikassa puutteellisia.

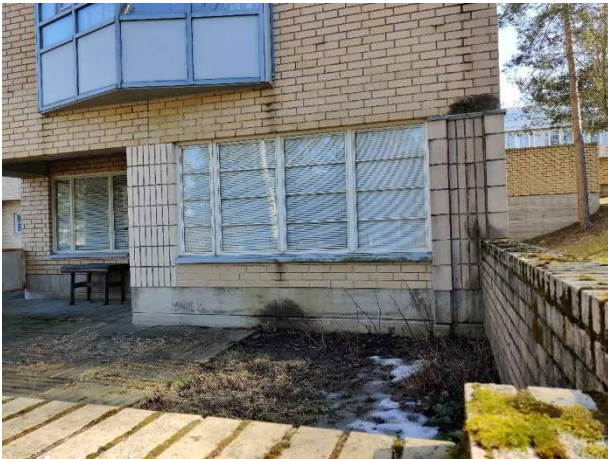
Kuva 25. Entisen talonmiehen asunnon kohdalla havaittiin useita kosteusjälkiä julkisivusta.

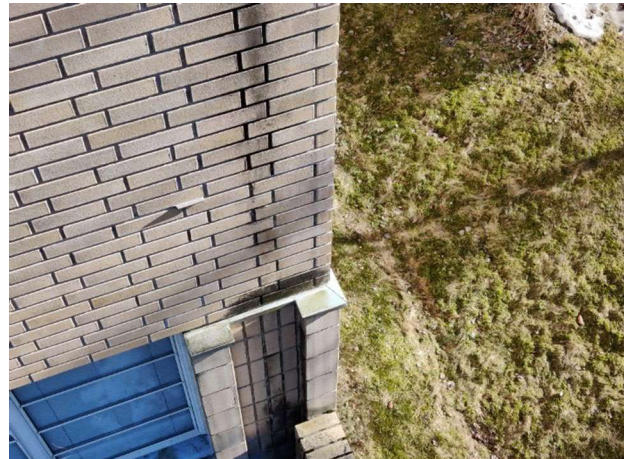
Kuva 26. Talonmiehen asunnon kulmassa vettä on valunut kattorakenteen kautta julkisivuille.

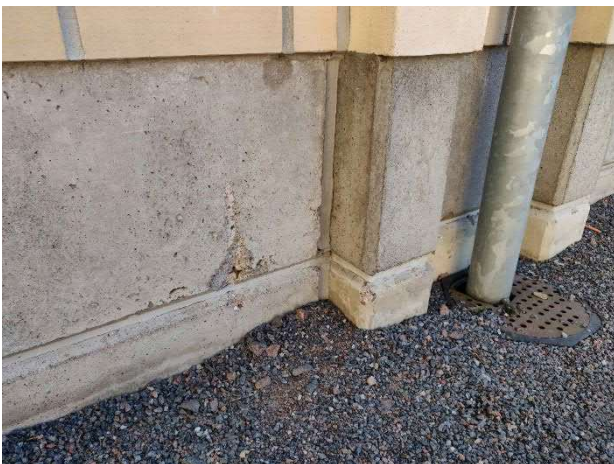
Kuva 27. Yksittäinen vauriokohta betonissa rakennuksen lounaissivustalla. Ulkoseinärakenteen alaosa on lähellä maanpinnan tasoa.

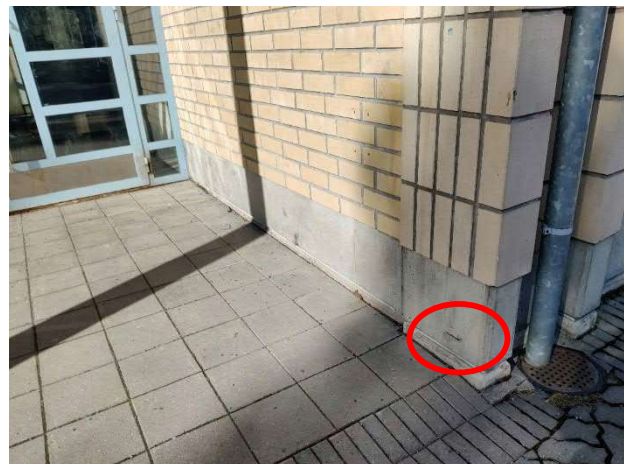
Kuva 28. Yksittäinen raudoitteen korroosiovaurio eteläisivustalla.

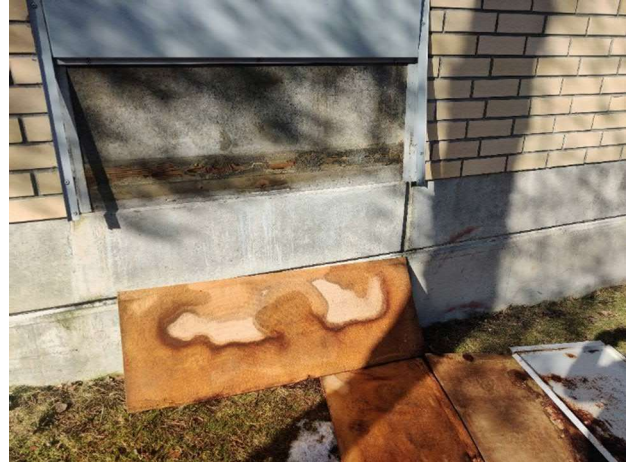
Kuva 30. Musiikkiluokan vastaisella seinällä sijaitsevan koristepellityksen taustalla olevat kovalevyt olivat vesimärkiä. Myös seinärakenne ja seinään upotetut painekyllästety puut olivat märkiä.

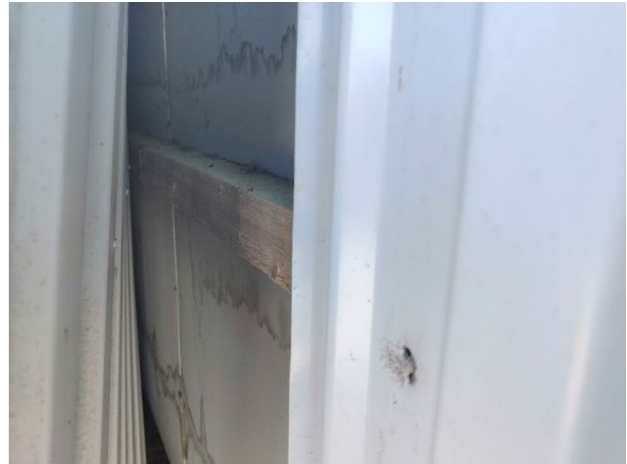
Kuva 32. IV-konehuoneen tuulensuojalevyistä havaittiin kosteusjälkiä.

IV-konehuoneiden seinärakenteiden tuulensuojakerroksista havaittu kosteus saattaa olla peräisin rakenteisiin puutteellisten pellitysten kautta kulkeutuneesta tuiskulumesta ja sen sulamisesta.

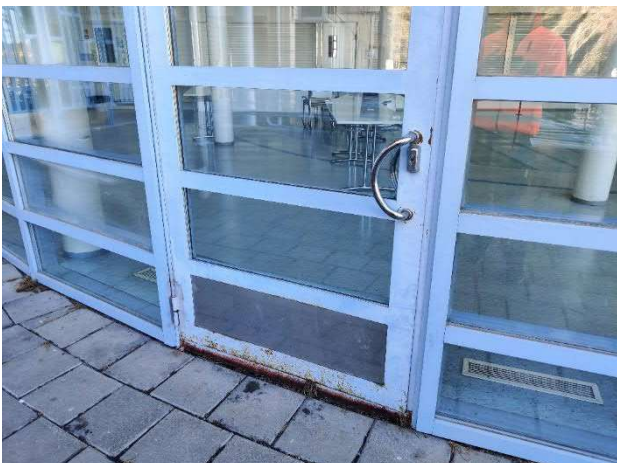
Kuva 33. Ruokalan ikkunaseinärakenteessa havaittiin yksittäinen vaurioitunut lasielementti. Yksi peitelista puutui lasien välistä. Ulko-oven alaosassa havaittiin ruostetta.

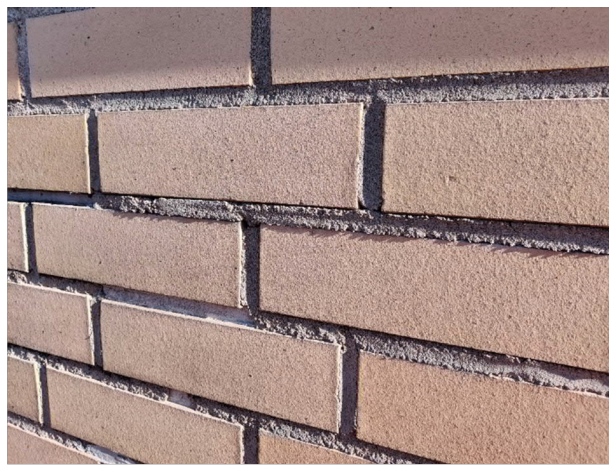
Kuva 36. Länsisivustan ulokerakenteen tiililaattojen saumat olivat rapautuneita.

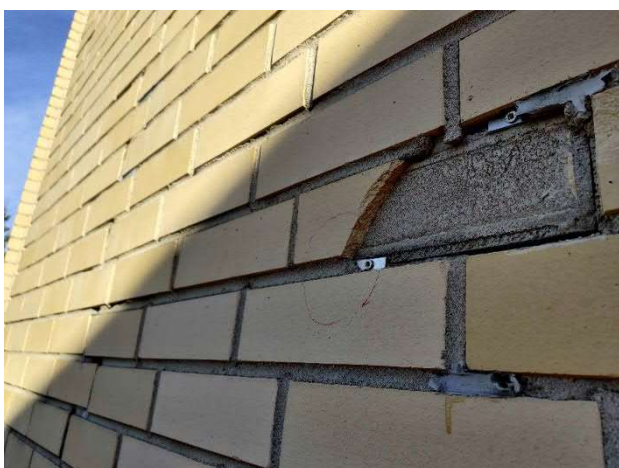
Kuva 37. Ulokerakenteen tiililaatassa havaittiin useita kopoja alueita. Tiililaatan kiinnittyvyys runkoon on heikentynyt.

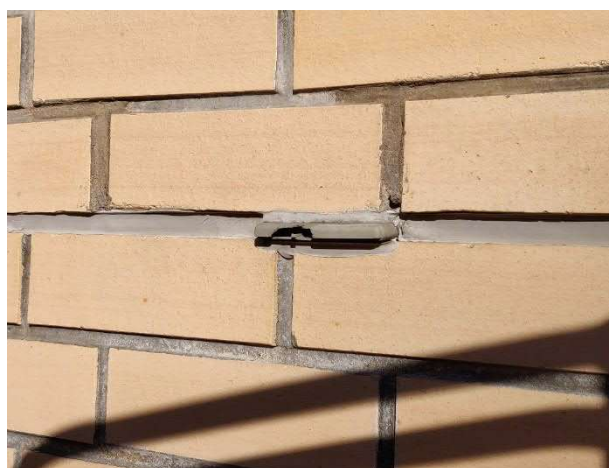
Kuva 38. Julkisivun tuuletus tapahtuu tuuletuskoteloiden kautta. Yksittäisiä kotelointeja oli rikkoutunut.

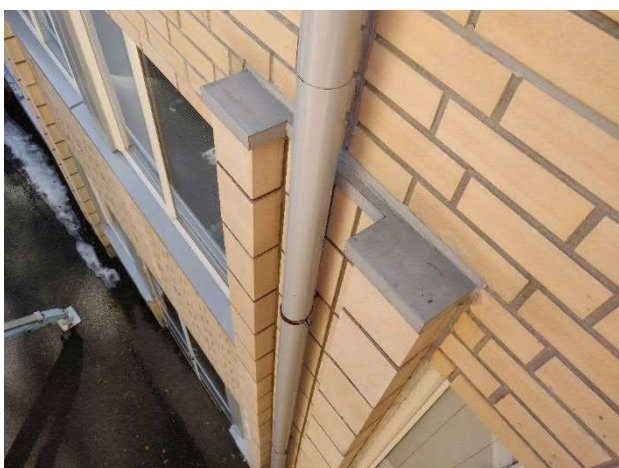
Kuva 39. Julkisivussa sijaitsevien pilasterielementtien yläosien pellityksien kaadoissa oli puutteita.

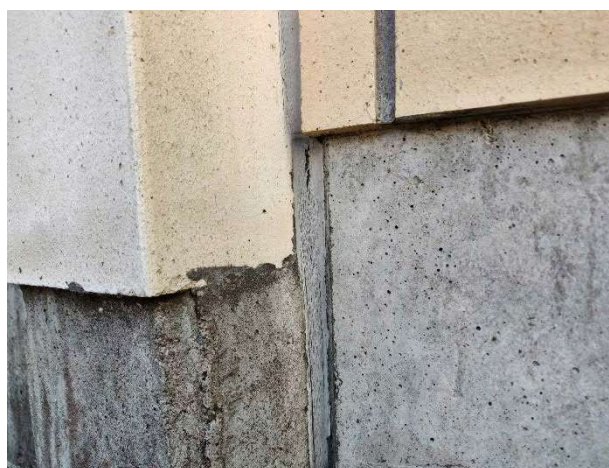
Kuva 40. Julkisivun saumat olivat pääosin alkupeiräisiä. Alkuperäisistä saumoista havaittiin rakoilua ja repeytymiä sekä ikääntymisestä johtuvan kovettumisen aiheuttamaa pinnan halkeilua

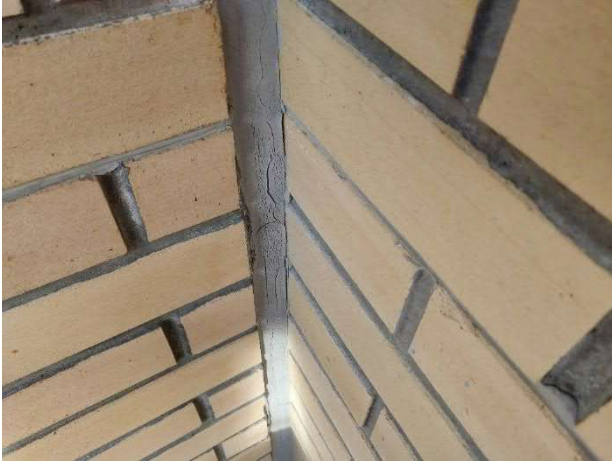
Kuva 41. Julkisivuelementtien sisäkulman sauma itäsisivulla. Saumaus on halkeillut.

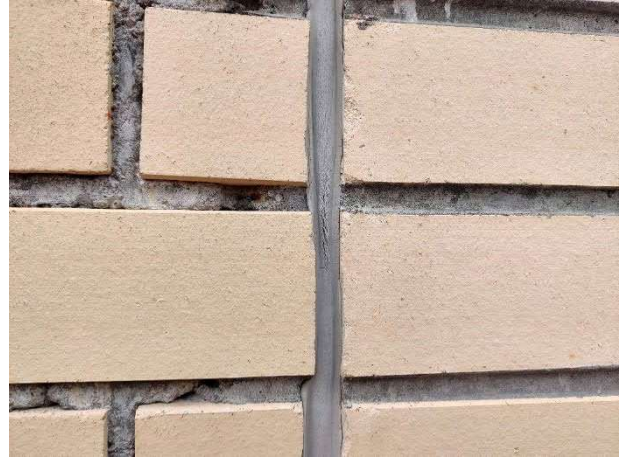
Kuva 42. Julkisivun saumaus kahden kuorielementin välissä. Saumauksessa havaittiin halkeilua.

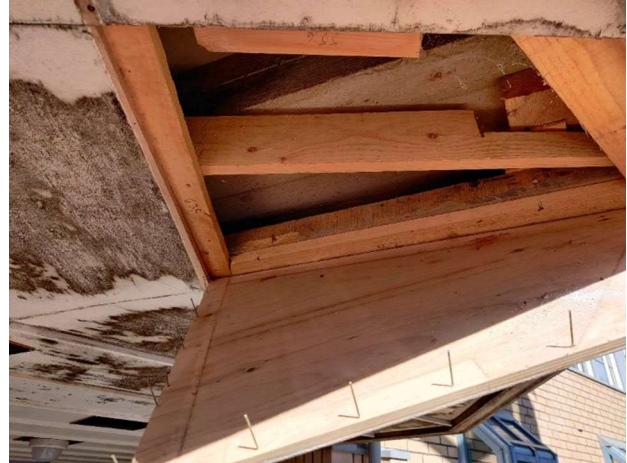
Kuva 46. Eteläsivustan parvekkeen alapuolella olevaa vanerointia avattiin. Vanerin pinnoite on monin paikoin irronnut.

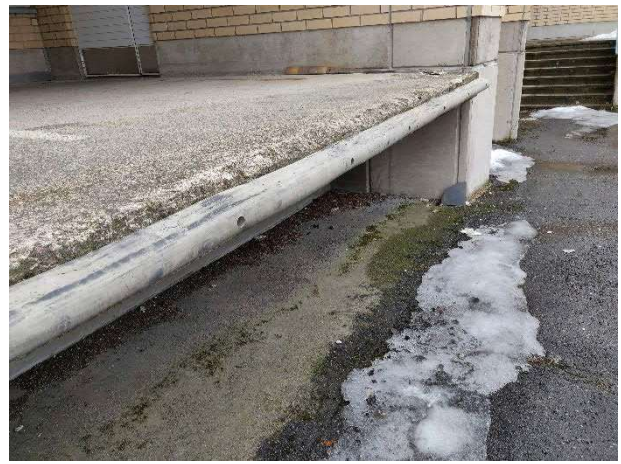
Kuva 50. Lastauslaiturin ulokerakenteesta havaittiin betonipinnan kulumista ja rapautumista.

Lastauslaiturissa betonin pintaosat ovat rapautuneita ja kuluneita jatkuvan sadevesirasituksen aiheuttamana.

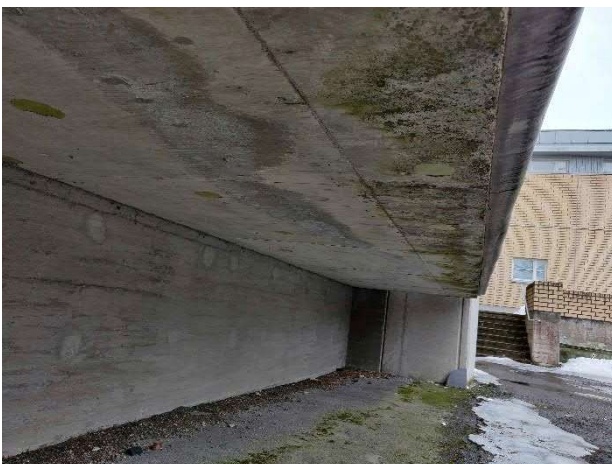
Kuva 51. Lastauslaiturin ulokkeen betoniin kohdistuu huomattavaa kosteusrasitusta.

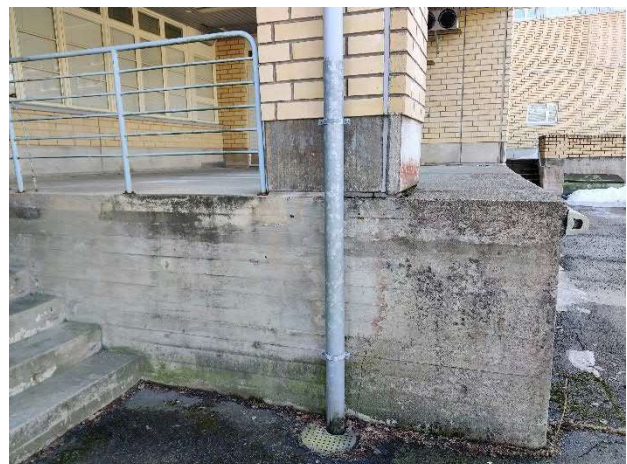
Kuva 52. Kosteuden aiheuttamaa värjäytymää ja sammaloitumista lastauslaiturin rakenteissa.

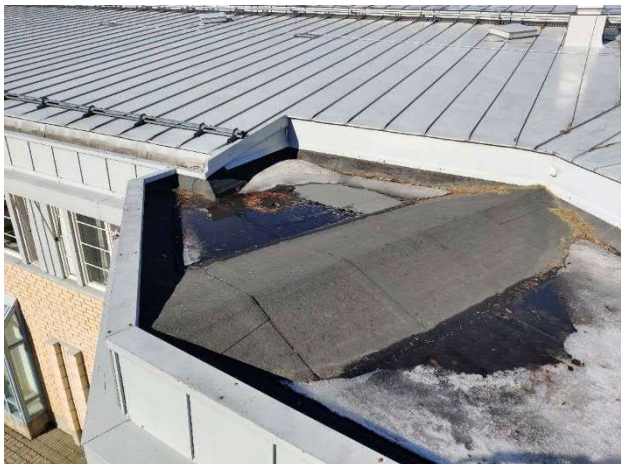
Kuva 53. Eteläpuoleisen sisäänkäynnin katoksen sadevedenpoistossa havaittiin puutteita.

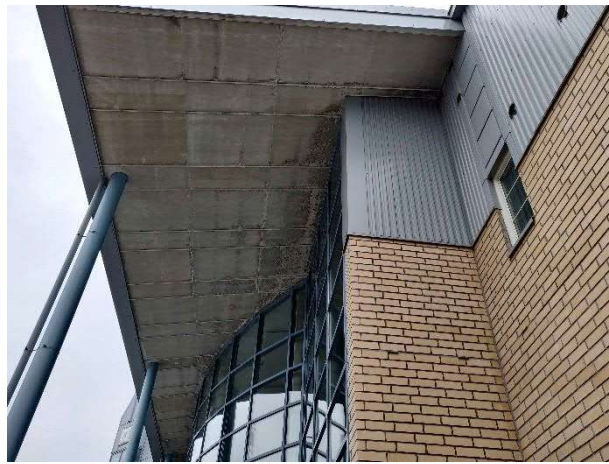
Kuva 54. Pohjoisen pääsisäänkäynnin / ruokalan edustalla sijaitsevan katoksen vanerointien pinnoitteet ovat irronneet.

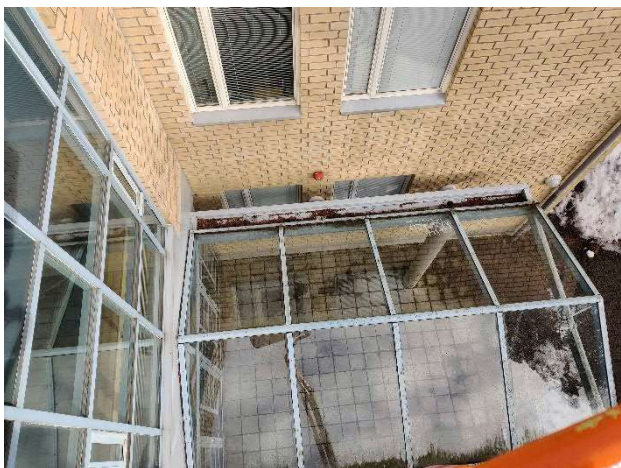
Kuva 55. Itäisen sivustan sisäänkäynnin lasirakenteisen katoksen metalliosista havaittiin ruostevaurioita.

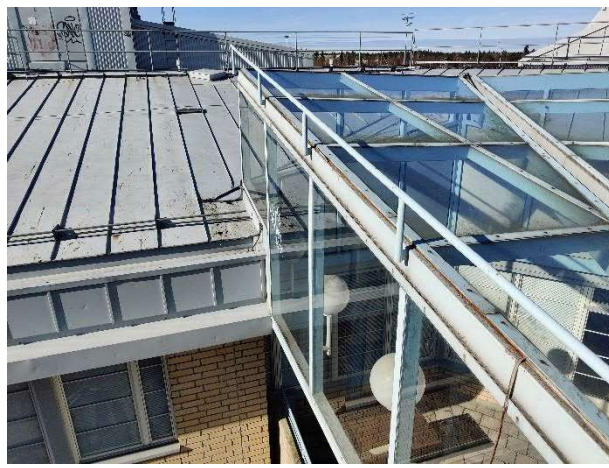
Kuva 56. Eteläsivustan parvekkeen lasikatoksen saumaukset olivat irtoilleet ja maalipinta oli hilseillyt.

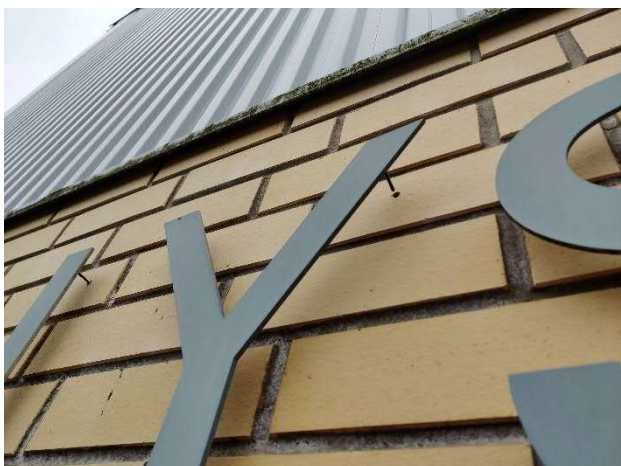
Kuva 57. Länsisivustan julkisivuun kiinnitettyjen kirjainten kannakkeita oli irronnut.

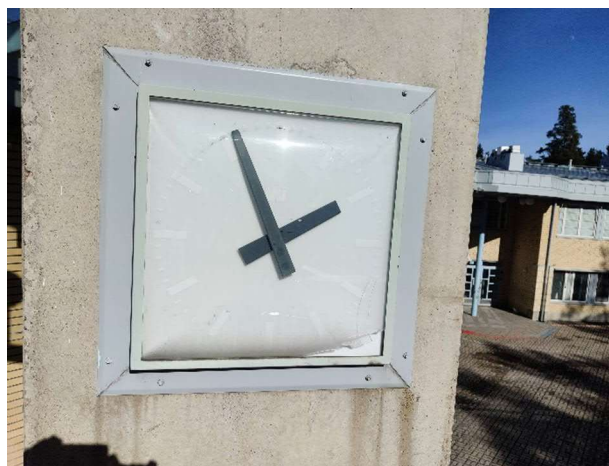
Kuva 58. Eteläsivustan kellon muovikupu on rikkoutunut.

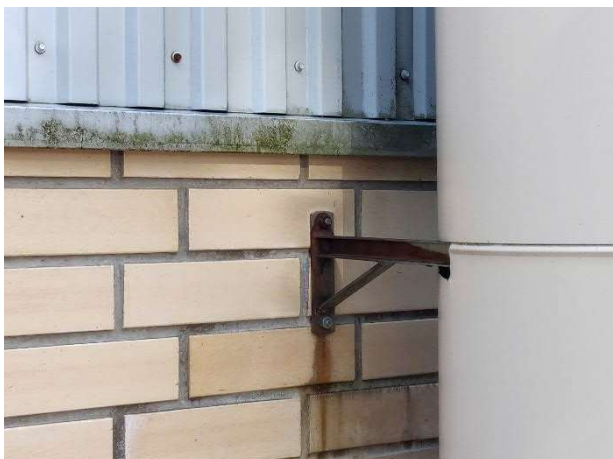
Kuva 59. Julkisivussa olevissa metallisista kiinnikkeistä havaittiin monin paikoin ruostevaurioita.

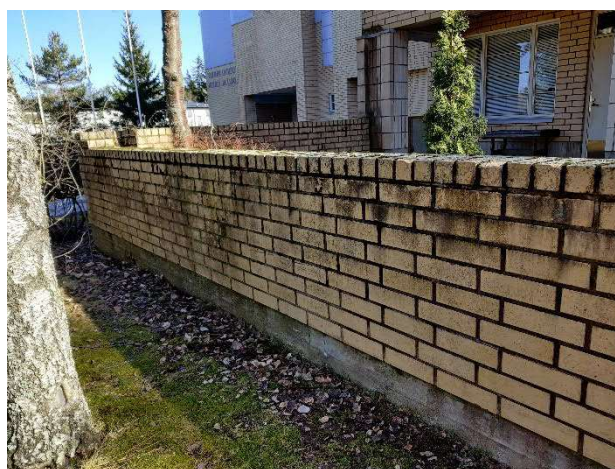
Kuva 62. Talonmiehen asunnon pihamuuri. Betonisokkelista havaittiin rapautumista ja halkeilua. Muuraus on liikaantunut.

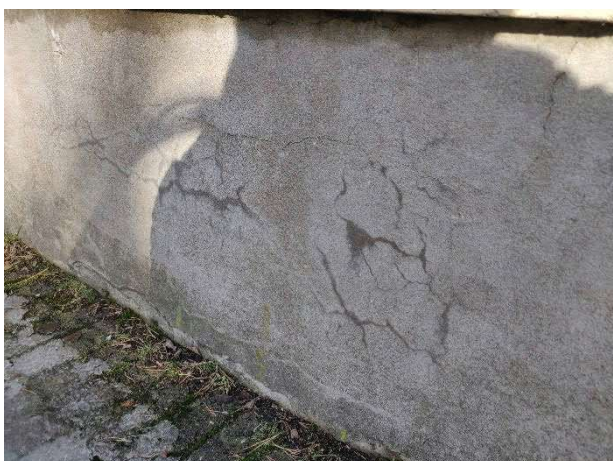
Kuva 63. Kaakkoissivustan pihamuurin perustuksista havaittiin pinnan halkeilua.

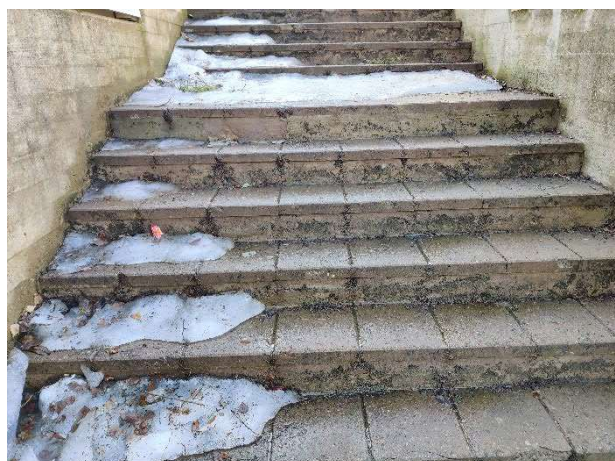
Kuva 64. Kaakkoissivustalla sijaitsevat rappuset. Yksittäisiä betonilaattoja on hajonnut.

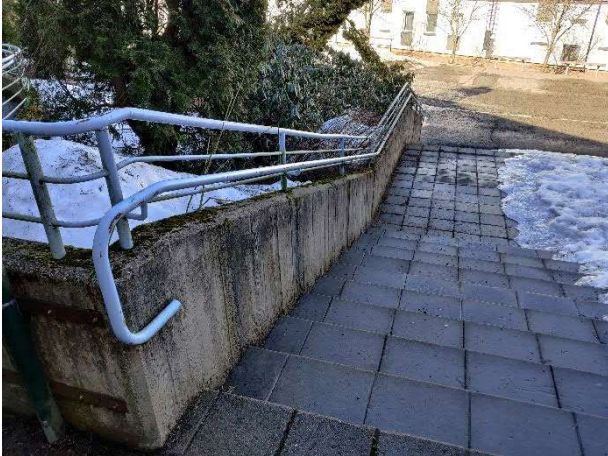
Kuva 65. Pohjoissivustan pääsisäänkäynnin yhteydessä sijaitsevat rappuset. Kaiteissa on sammalkasvustoa ja betonin pinnan rapautumaa.

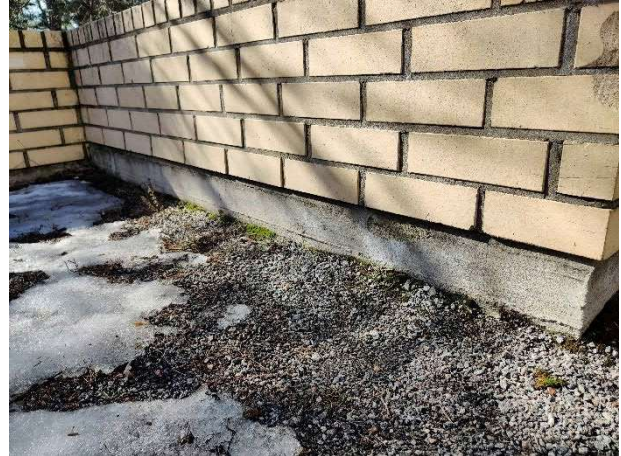
Kuva 66. Lounaissivustan pihamuurin betonisesta sokkelista havaittiin rapautumaa.
