JULKISIVUJEN KUNTOTUTKIMUKSEN LIITETIEDOSTO (LIITE 2)

TURUN KAUPUNKI

TURUN LYSEON KOULU

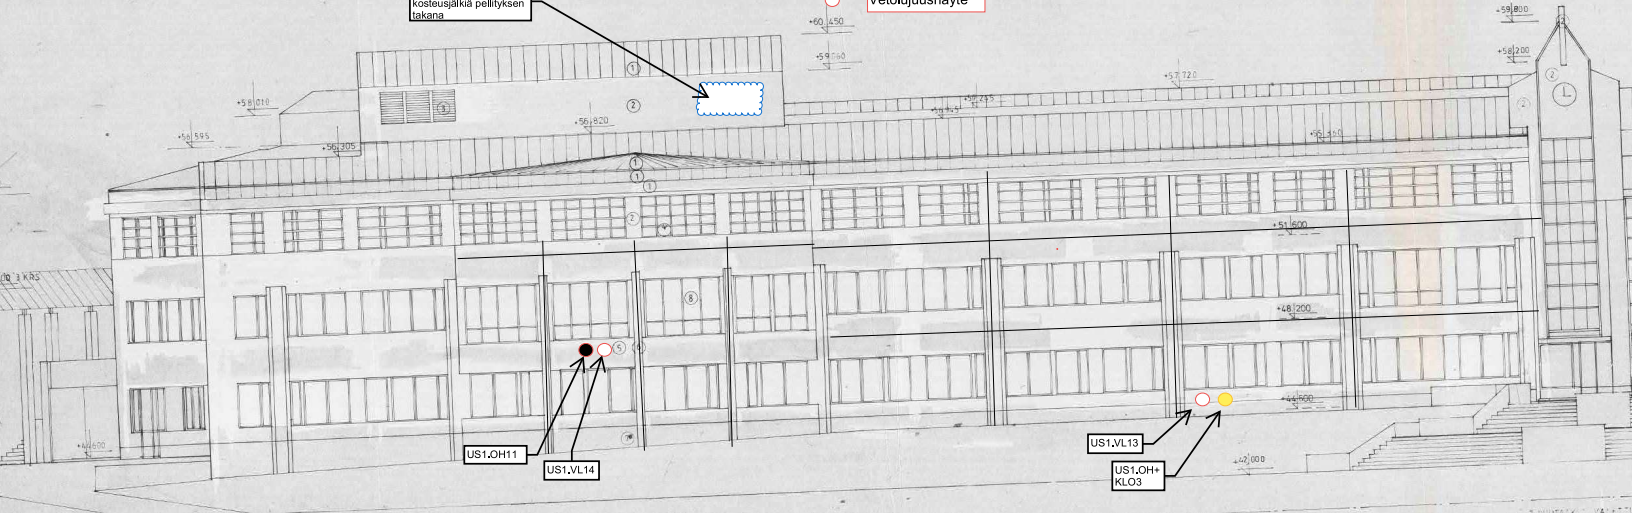
**Julkisivu
Pohjoiseen(1/2)**

Tuulensuojakipsilevyssä
kosteusjälkiä pellityksen
takana

Rakenne poikkeaa
suunnitelmista. Ei
lujalevyä, puuranka
upotettu elementtiin.

Elementissä lievää
kaareutumaa

Ulkoseinäelementin
kulmassa halkeama.

Kosteusjälkiä
(härmää)
musiikkiluokan
vastaisessa
seinärakenteessa

Pellityksen takana
vesimärkä kovalevy
+ vaneri. Betoni
pellityksen takana
märkkää.

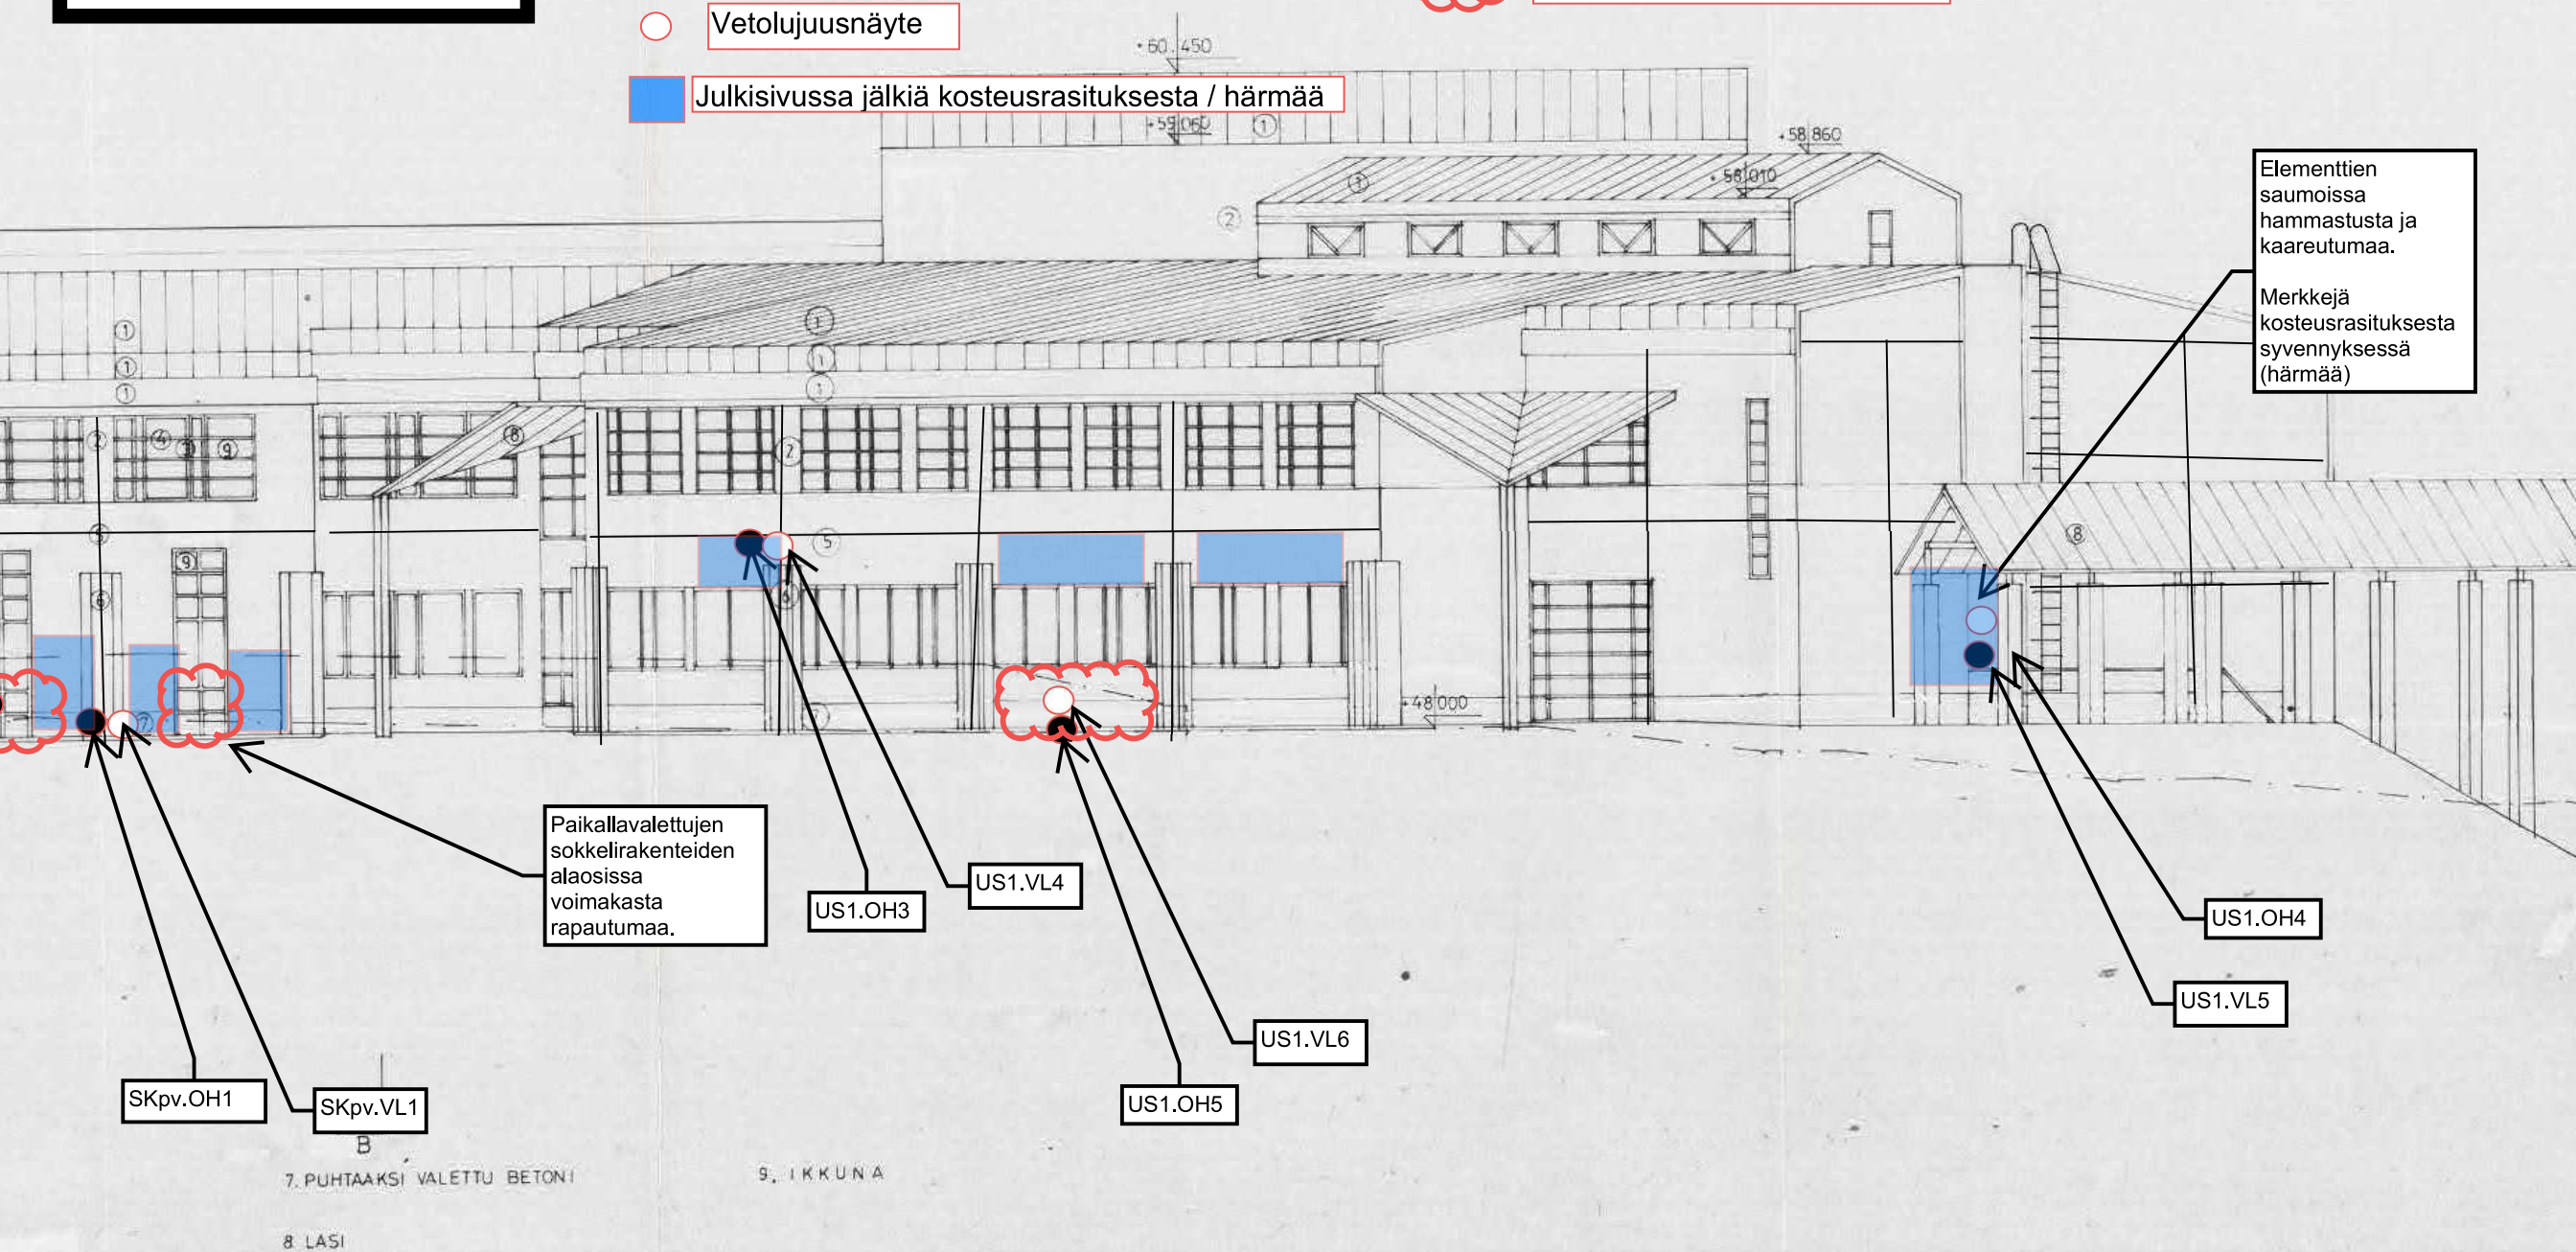
Julkisivu Etelään (2/2)

Elementtien saumoissa hammastusta ja kaareutumaa.

Merkkejä kosteusrasituksesta syvennyksessä (härmää)

Paikallavalettujen sokkelirakenteiden alaosissa voimakasta rapautumaa.

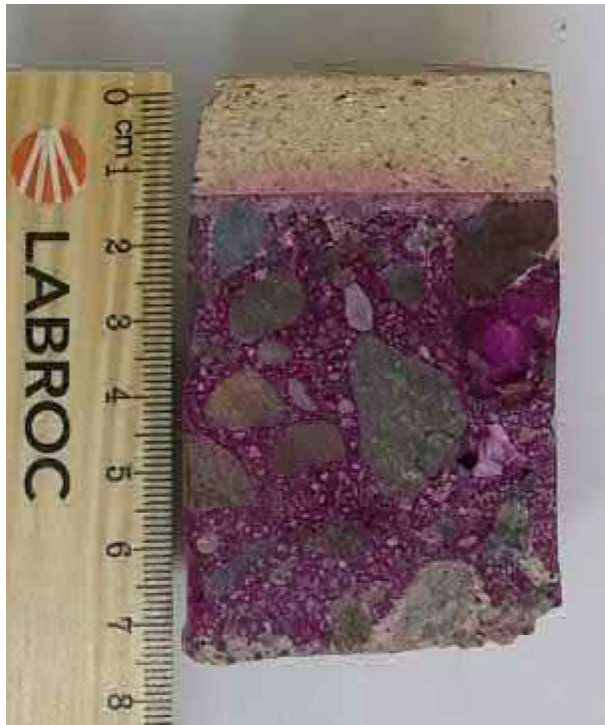
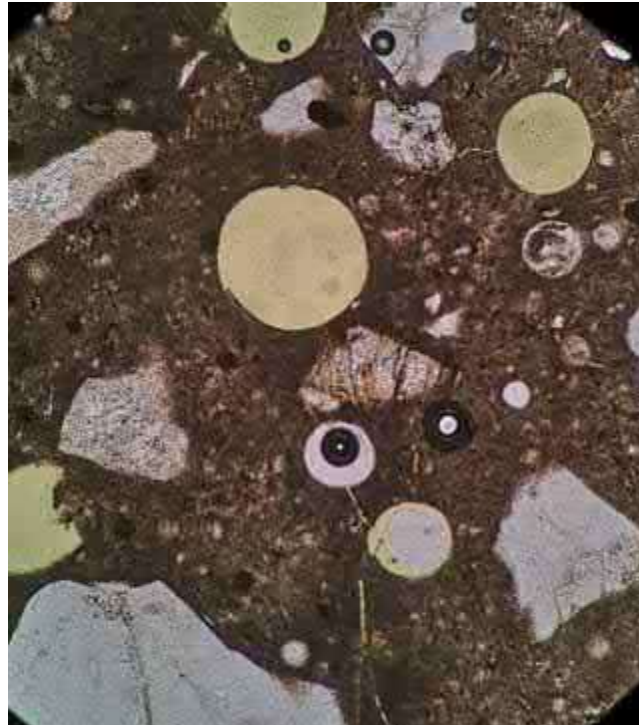
Näyte US1.OH1, tiililaatta + betoni / ruutuelementti 3.krs
 lieriön pituus 74 mm, Ø: 49 mm, ohuthiepinta: ulkopinta 12-60 mm

- näyte on ehjä ja ulottuu läpi rakenteen
- ulkopinta: tiililaatta 15 mm ja taustabetoni, kontakti tiivis

- ulkopinta: 18-28/23 mm, sisäpinta: 2-12/4 mm
- teräkset (Ø 5 mm) sijaitsevat 38 ja 43 mm ulkopinnasta, tartunnat tiiviit, ei ruostetta

- ulkopinnassa 12-60 mm havaittiin kuivumiskutistumasta aiheutunutta mikrosäröilyä

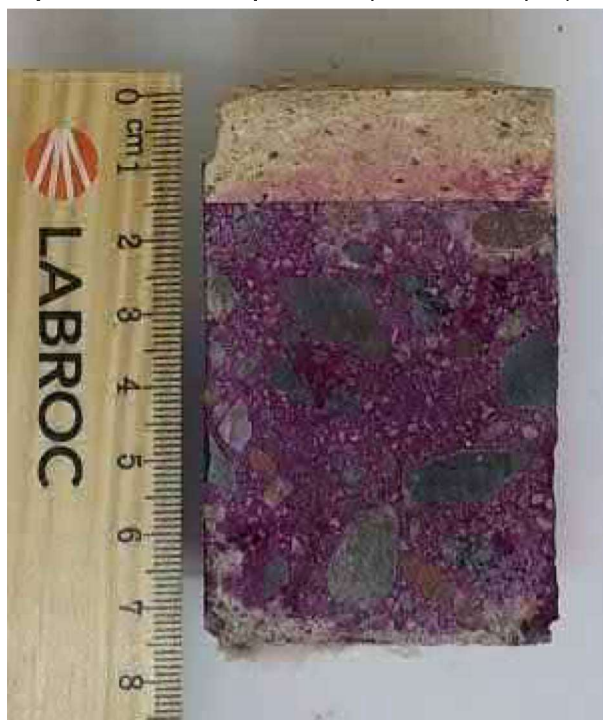
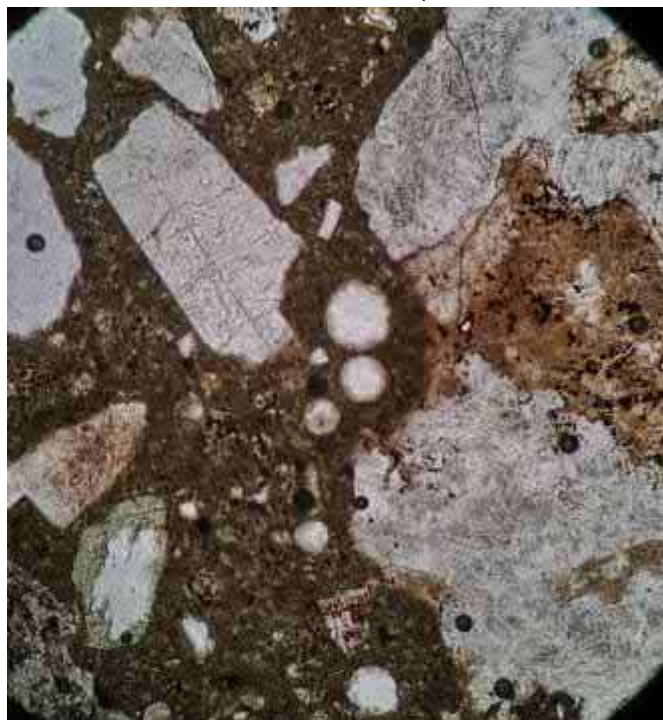
Näyte US1.OH2, tiililaatta + betoni / ruutuelementti 1.krs
 lieriön pituus 75 mm, Ø: 49 mm, ohuthiepinta: ulkopinta 12-60 mm

- näyte on ehjä ja ulottuu läpi rakenteen
- ulkopinta: tiililaatta 15-30 mm ja taustabetoni, kontakti tiivis

- ulkopinta: 15-24/18 mm, sisäpinta: 2-14/4 mm
- ei teräksiä

- ulkopinnassa 12-60 mm havaittiin kuivumiskutistumasta aiheutunutta mikrosäröilyä

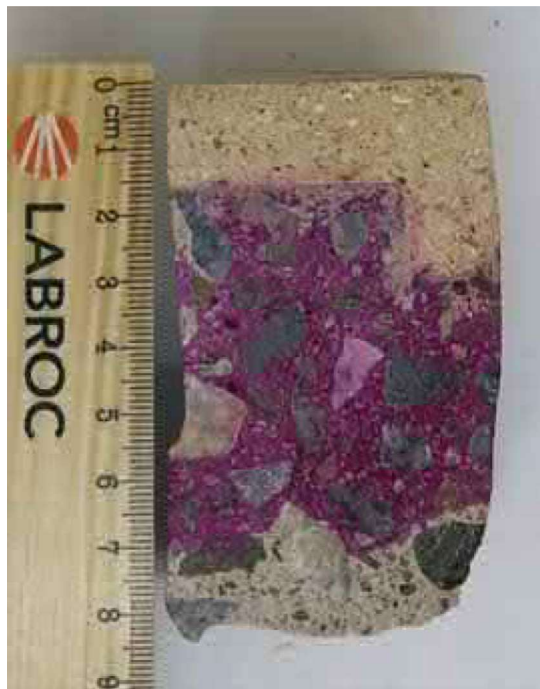
Näyte US1.OH3, tiililaatta + betoni / ruutuelementti 2.krs
 lieriön pituus 85 mm, Ø: 49 mm, ohuthiepinna: ulkopinta 12-60 mm

- ulkopinta: 18-38/24 mm, sisäpinta: 12-19/14 mm
- ei teräksiä

- ulkopinnassa on pintaa vastaan kohtisuora mikrohalkeama, joka ulottuu 8 mm:n syvyyteen (myötäilee kiviainetta, leveys alle 0,005 mm)
- ulkopinnassa 12-60 mm havaittiin kuivumiskutistumasta aiheutunutta mikrosäröilyä

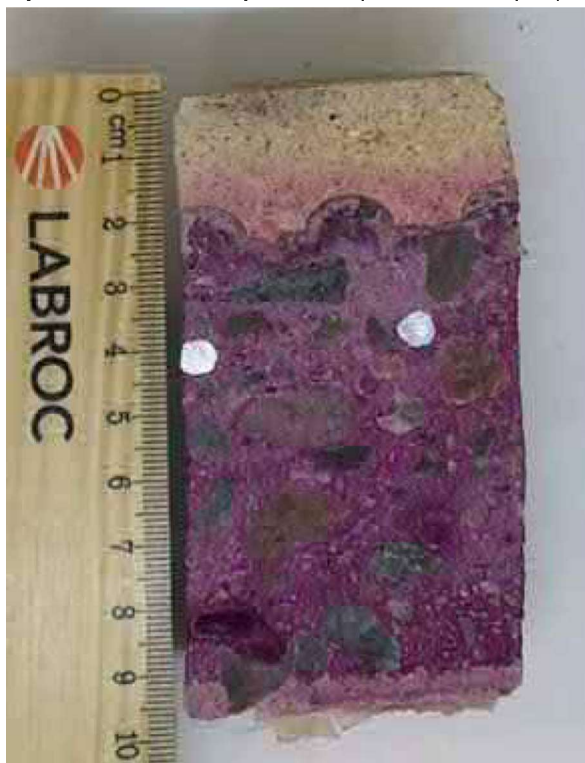
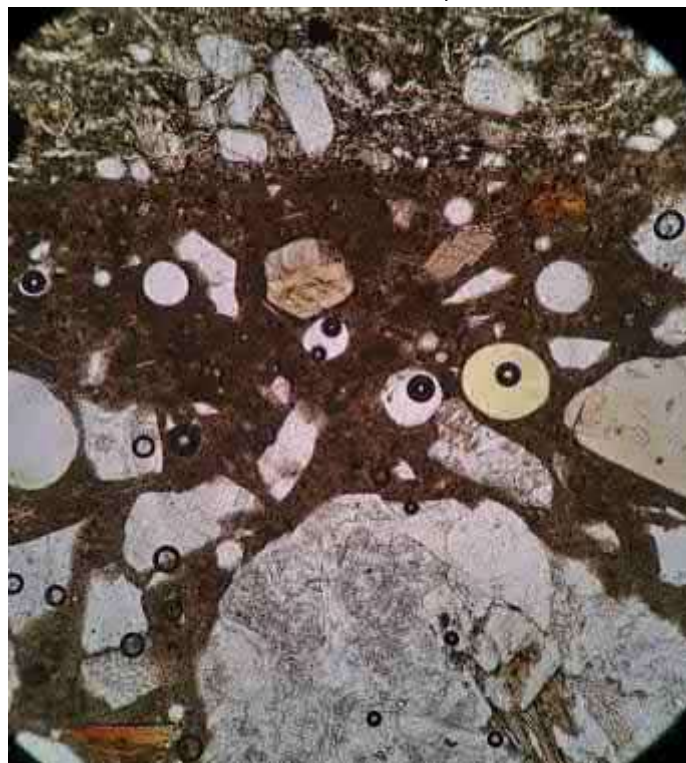
Näyte US1.OH4, tiililaatta + betoni / ruutuelementti 1.krs
 lieriön pituus 97 mm, Ø: 49 mm, ohuthiepinta: ulkopinta 12-60 mm

- ulkopinta: 20-26/24 mm, sisäpinta: 4-6/5 mm
- teräkset (Ø 5 mm) sijaitsevat 35 ja 40 mm ulkopinnasta, tartunnat tiiviit, ei ruostetta

- ulkopinnassa 12-60 mm havaittiin kuivumiskutistumasta aiheutunutta mikrosäröilyä

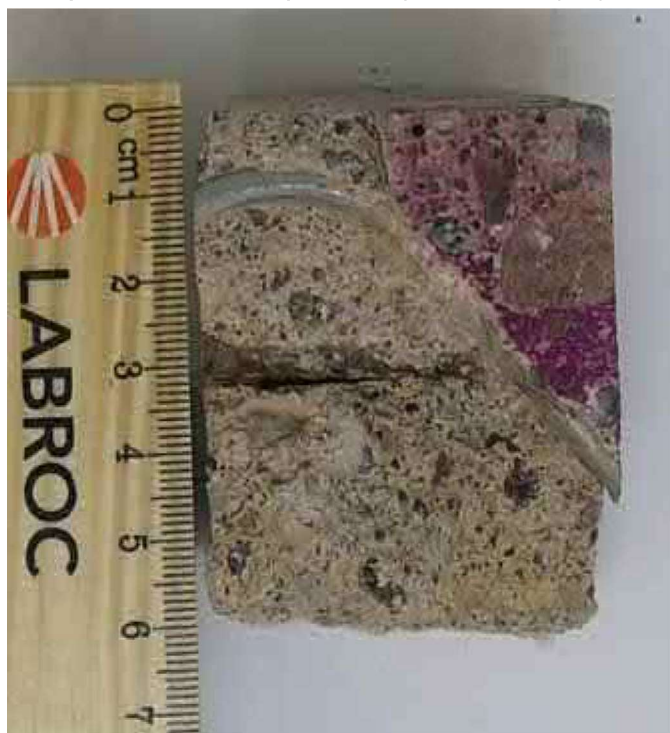
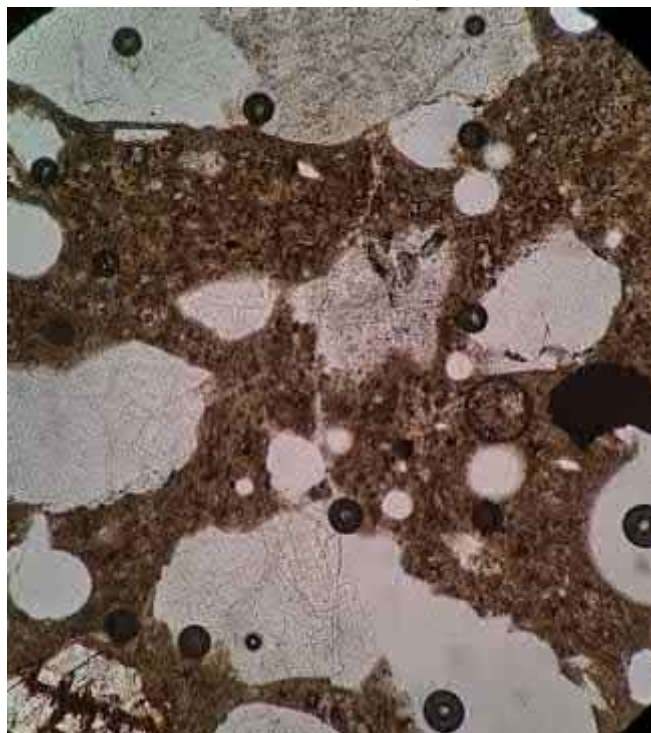
Näyte US1.OH5, betoni / ruutuelementin alaosa 1.krs
 lieriön pituus 63 mm, Ø: 49 mm, ohuthiepinta: ulkopinta 0-48 mm

Karbonatisoituminen on paikoin edennyt syvälle betoniin, jolloin betonin raudoitteille antama kemiallinen suoja on hävinnyt. Terästen tartunnat ovat pääosin hyvät, mutta paikoin havaittiin korroosiota (betonit US1.OH5 ja PKkaide.OH1).

- ulkopinta: 13-63/20 mm, sisäpinta: 5-63/7 mm (läpi)
- RST-diagonaali (Ø 5 mm) sijaitsee 8-38 mm ulkopinnasta ja paarre (Ø 6 mm) 25 mm ulkopinnasta, tartunnat tiiviit, paarre on ruosteessa

- portlandsementti, epätasaisesti hydratoitunut
- mikrorakenne osin epätasalaatuinen (sementti paakkuuntunut), sideainetta suhteessa kiviaineeseen on normaalisti

- ulkopinnassa on useita pintaa vastaan kohtisuoria halkeamia, jotka ulottuvat 2-63 mm:n syvyyteen (pääosin myötäilevät kiviainetta, leveys 0,005-0,3 mm, sideaine on karbonisoitunut ympäriltä)
- ulkopinnassa 0-48 mm havaittiin kuivumiskutistumasta aiheutunutta mikrosäröilyä

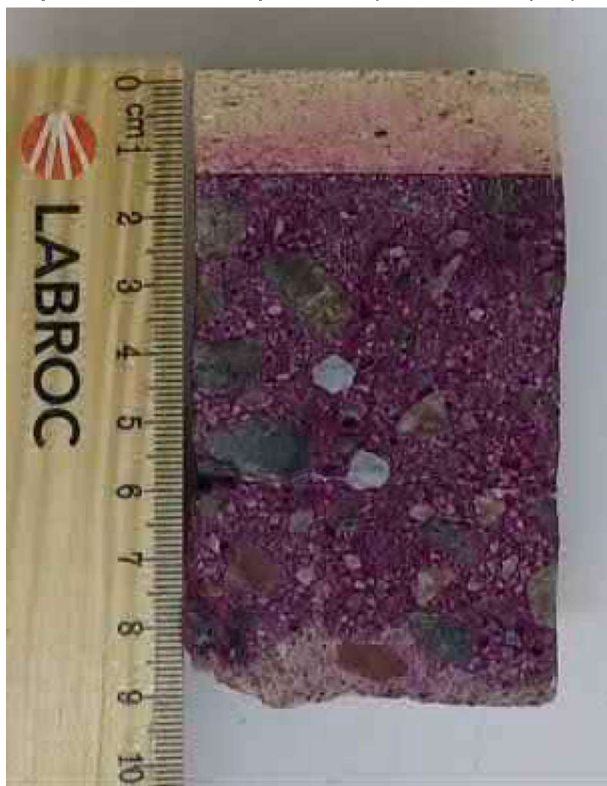
Näyte US1.OH6, tiililaatta + betoni / jäykistävä elementti 1.krs
 lieriön pituus 92 mm, Ø: 49 mm, ohuthiepinta: ulkopinta 12-60 mm

- näyte on poikki 60 mm ulkopinnasta ja ulottuu läpi rakenteen
- ulkopinta: tiililaatta 15-28 mm ja taustabetoni, kontakti tiivis

- ulkopinta: alle 1 mm, sisäpinta: 2-11/5 mm
- teräkset (Ø 5 mm) sijaitsevat 38, 41, 52 ja 56 mm ulkopinnasta, tartunnat tiiviit, ei ruostetta

- ulkopinnassa 12-60 mm ei havaittu merkittävää mikrosäröilyä

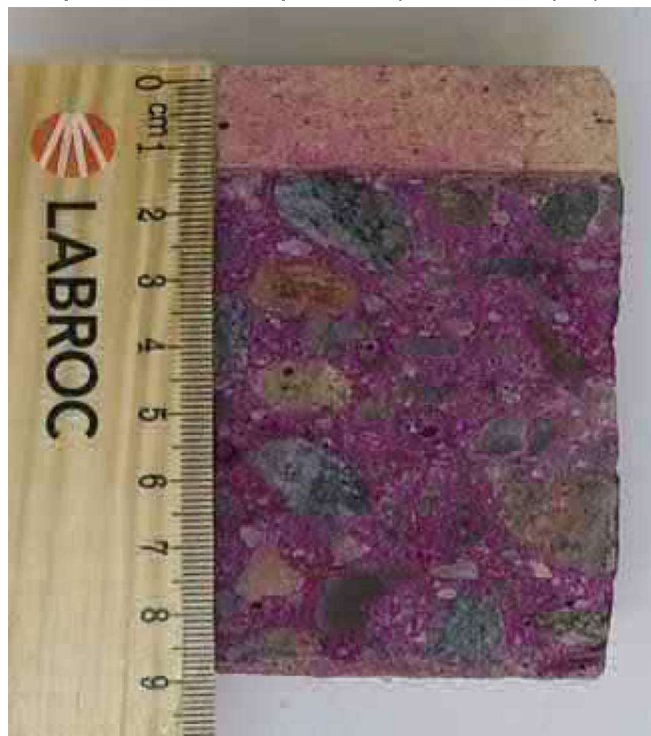
Näyte US1.OH7, tiililaatta + betoni / jäykistävä elementti 1.krs
 lieriön pituus 94 mm, Ø: 49 mm, ohuthiepinta: ulkopinta 12-60 mm

- ulkopinta: 17-25/18 mm, sisäpinta: 1-4/2 mm
- ei teräksiä

- ulkopinnassa 12-60 mm havaittiin kuivumiskutistumasta aiheutunutta mikrosäröilyä

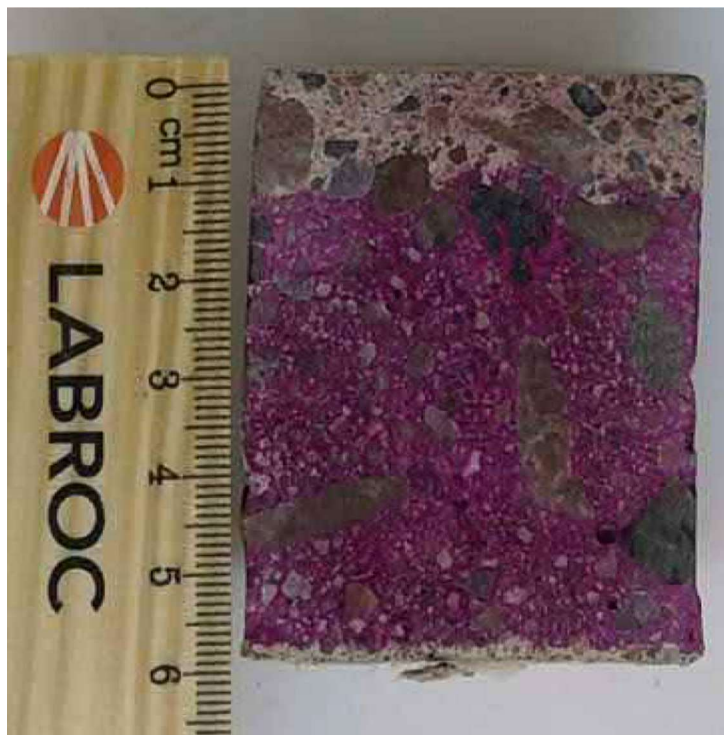
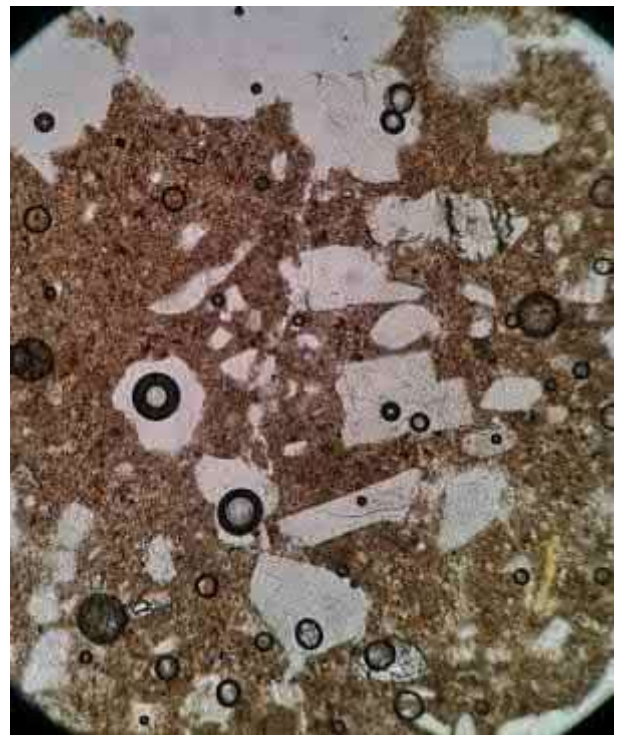
Näyte US1.OH8, betoni / ruutuelementti 1.krs alaosassa
 lieriön pituus 60 mm, Ø: 49 mm, ohuthiepinta: ulkopinta 0-48 mm

- ulkopinnassa on pintaa vastaan kohtisuora mikrohalkeama, joka ulottuu 15 mm:n syvyyteen (myötäilee kiviainetta, leveys 0,02 mm)
- ulkopinnassa 0-48 mm havaittiin kuivumiskutistumasta aiheutunutta mikrosäröilyä

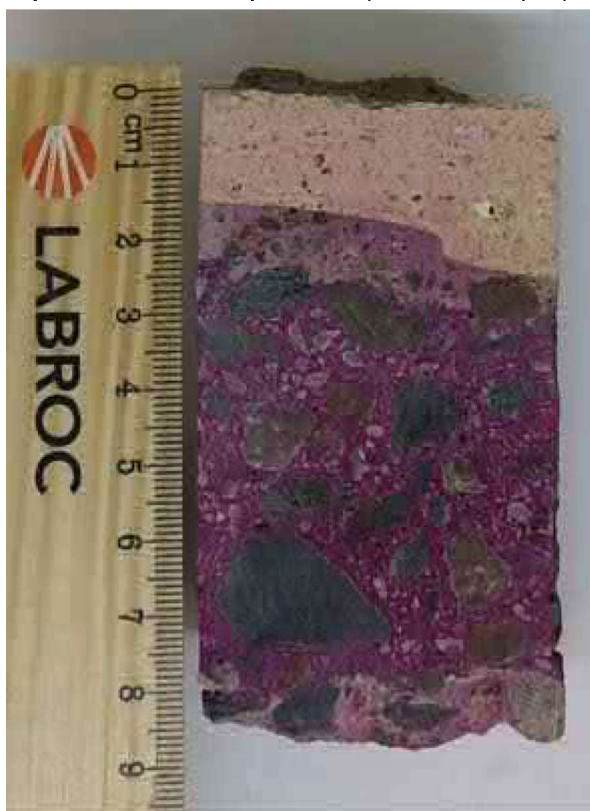
Näyte US1.OH9, tiililaatta + betoni / ruutuelementti 2.krs
 lieriön pituus 85 mm, Ø: 49 mm, ohuthiepinta: ulkopinta 12-60 mm

- ulkopinnassa 12-60 mm havaittiin kuivumiskutistumasta aiheutunutta mikrosäröilyä

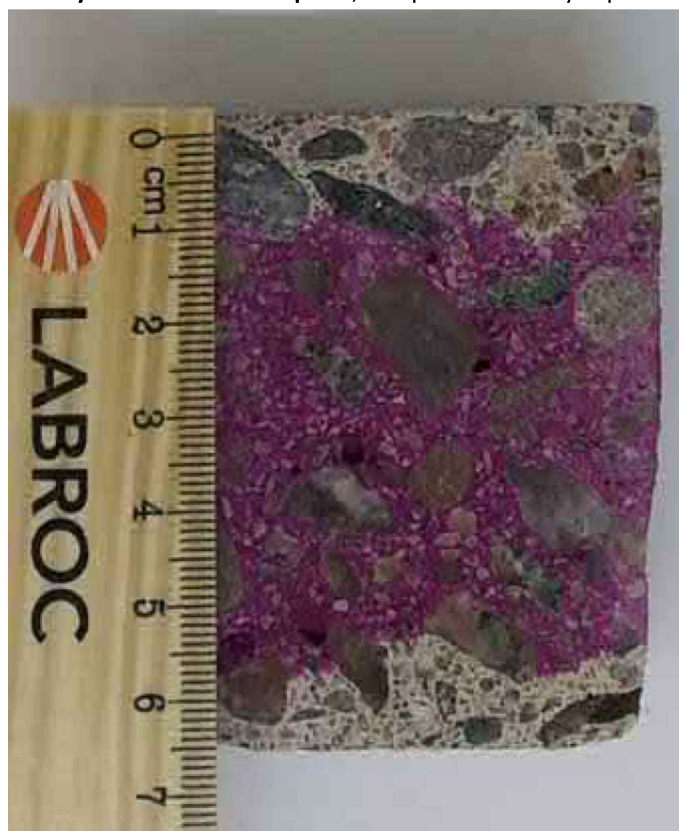
Näyte US1.OH10, betoni / jäykistävä elementti 1.krs
lieriön pituus 69 mm, Ø: 49 mm, ohuthiepinta: ulkopinta 0-48 mm

- ulkopinnassa 0-48 mm ei havaittu merkittävää mikrosäröilyä

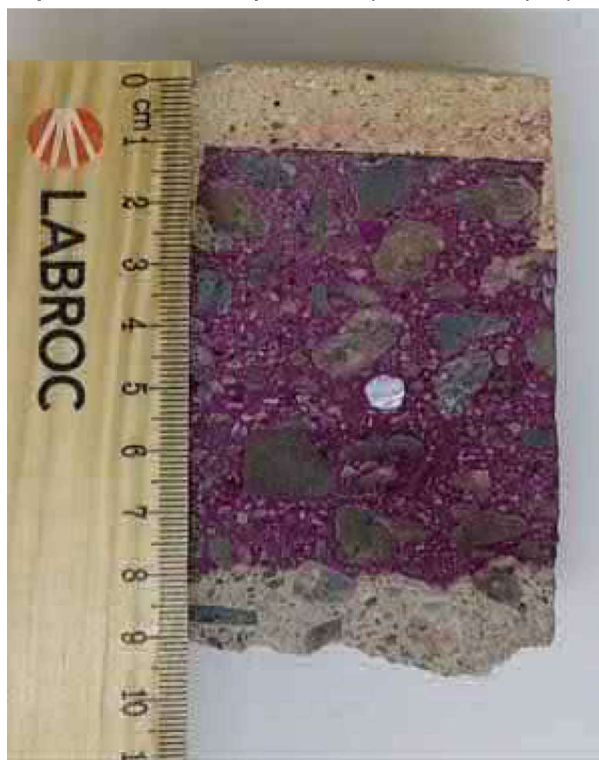
Näyte US1.OH11, tiililaatta + betoni / kaareva ruutuelementti 2.krs
 lieriön pituus 96 mm, Ø: 49 mm, ohuthiepinta: ulkopinta 12-60 mm

- ulkopinnassa 12-60 mm ei havaittu merkittävää mikrosäröilyä

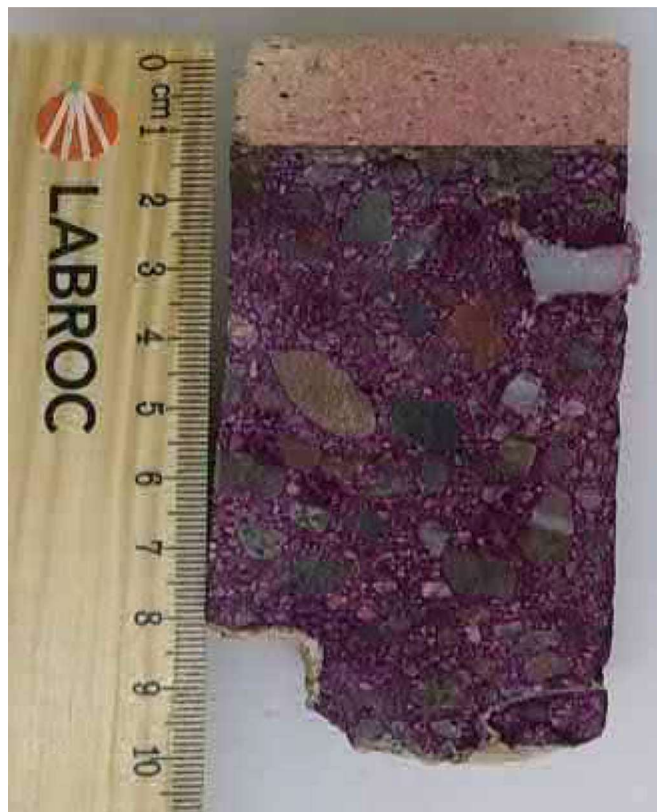
Näyte US1.OH+KLO1, tiililaatta + betoni / jäykistävä elementti 2.krs
 lieriön pituus 86-103 mm, Ø: 49 mm, ohuthiepinta: ulkopinta 12-60 mm

- ulkopinnassa 12-60 mm ei havaittu merkittävää mikrosäröilyä

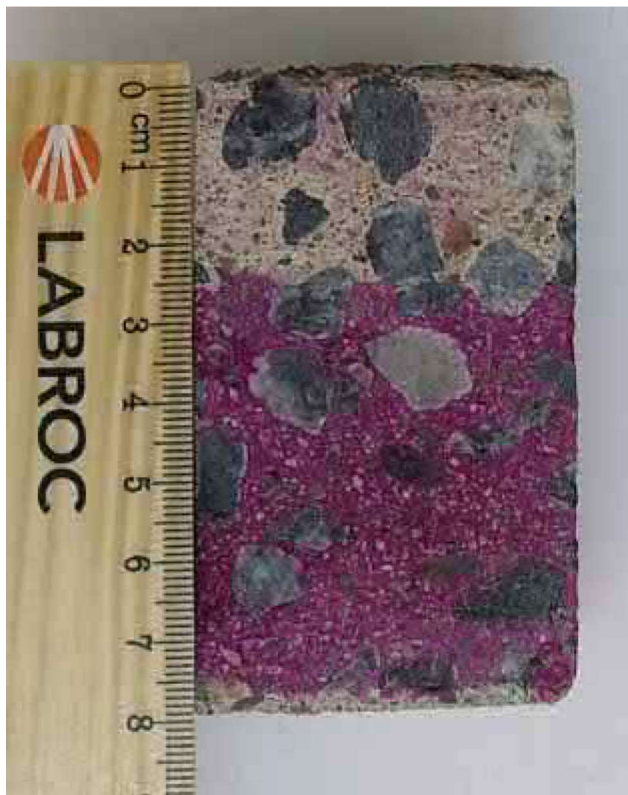
Näyte US1.OH+KLO2, betoni / kuorielementti 1.krs
 lieriön pituus 81 mm, Ø: 49 mm, ohuthiepinta: ulkopinta 0-48 mm

- ulkopinnassa on pintaa vastaan kohtisuora mikrohalkeama, joka ulottuu 25 mm:n syvyyteen (myötäilee kiviainetta, leveys 0,03 mm)
- ulkopinnassa 0-48 mm havaittiin kuivumiskutistumasta aiheutunutta mikrosäröilyä

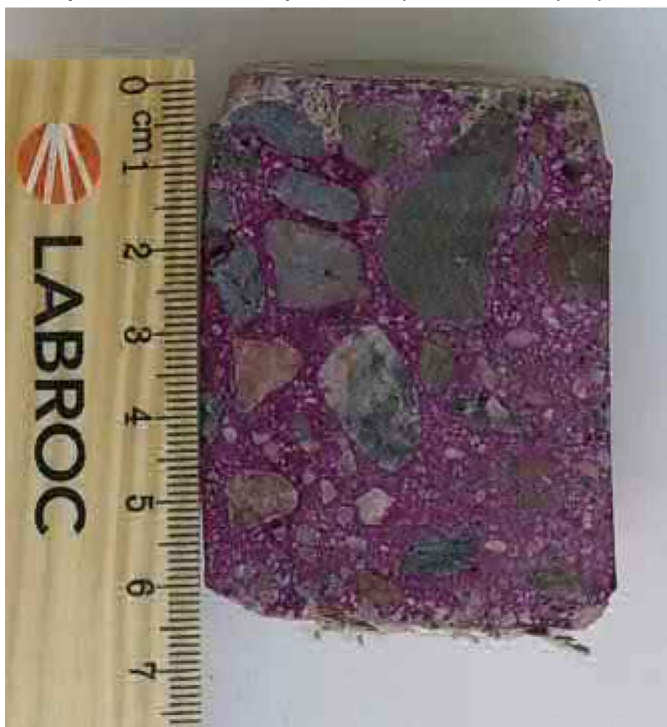
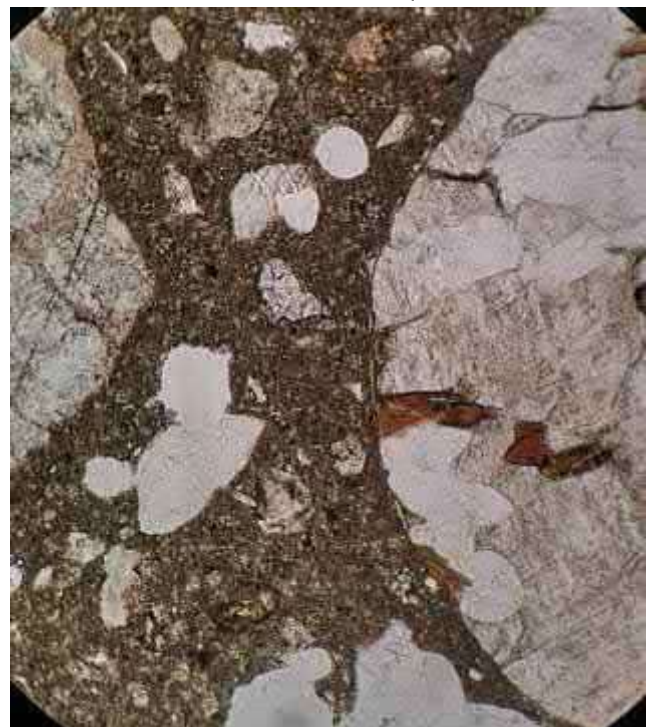
Näyte US1.OH+KLO3, betoni / kuorielementti 1.krs
 lieriön pituus 65 mm, Ø: 49 mm, ohuthiepinta: ulkopinta 0-48 mm

- ulkopinnassa 0-48 mm ei havaittu merkittävää mikrosäröilyä

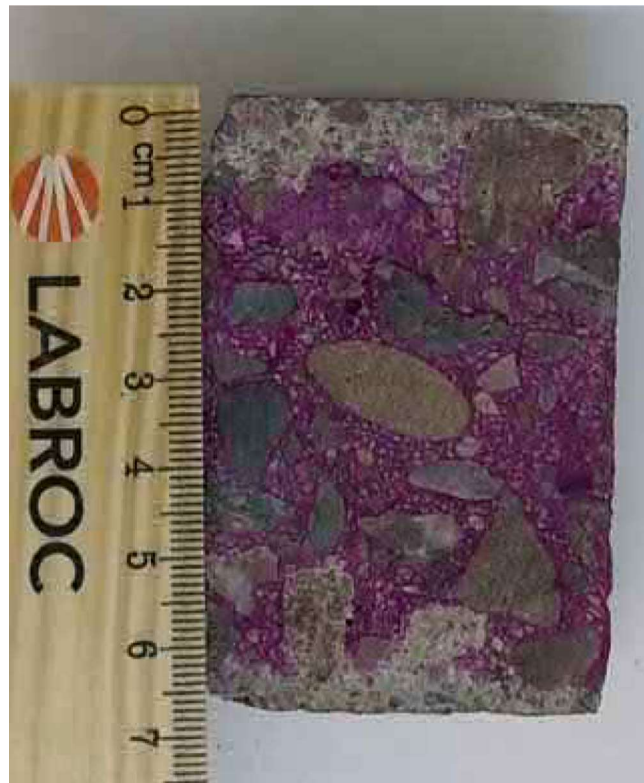
Näyte USpilasteri.OH1, betoni / kuorielementti (pilasteri) 1.krs
lieriön pituus 71 mm, Ø: 49 mm, ohuthiepinta: ulkopinta 0-48 mm**Näytteen ulkoasu ja pinnat:**

- ulkopinnassa 0-48 mm ei havaittu merkittävää mikrosäröilyä

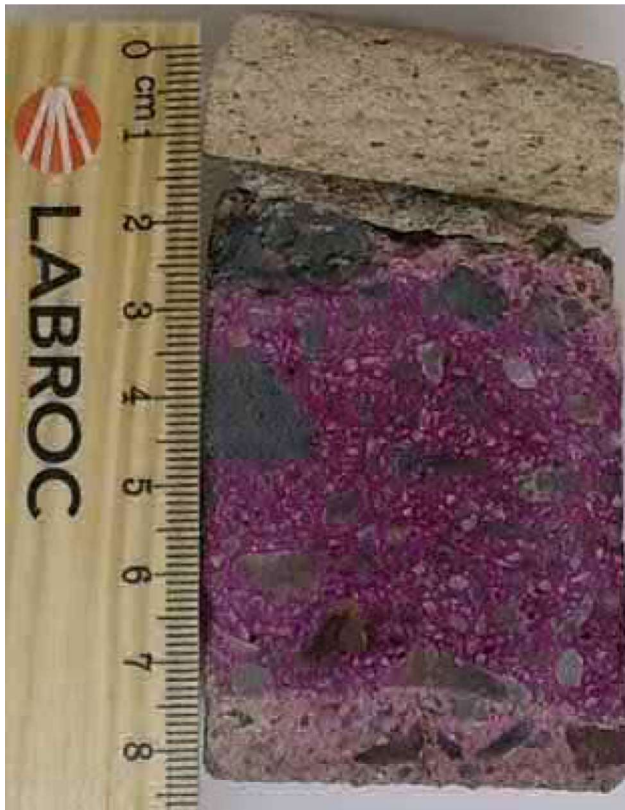
Näyte USpilasteri.OH2, tiililaatta + betoni / kuorielementti (pilasteri) 1.krs

- ulkopinnassa 12-60 mm havaittiin kuivumiskutistumasta aiheutunutta mikrosäröilyä

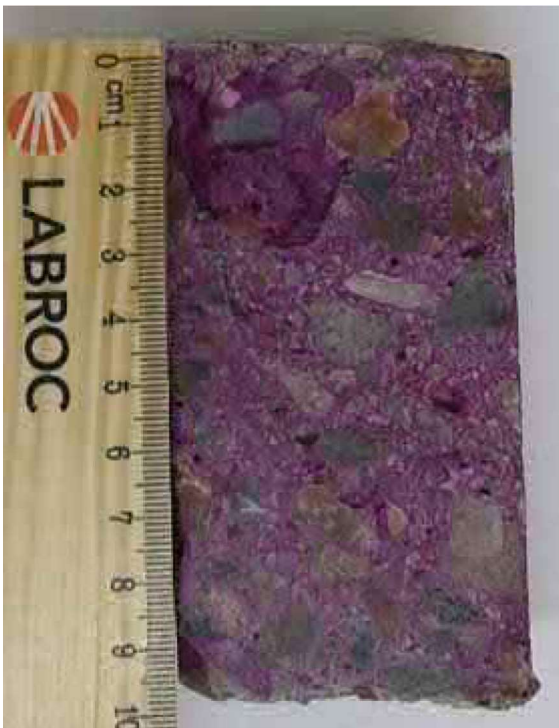
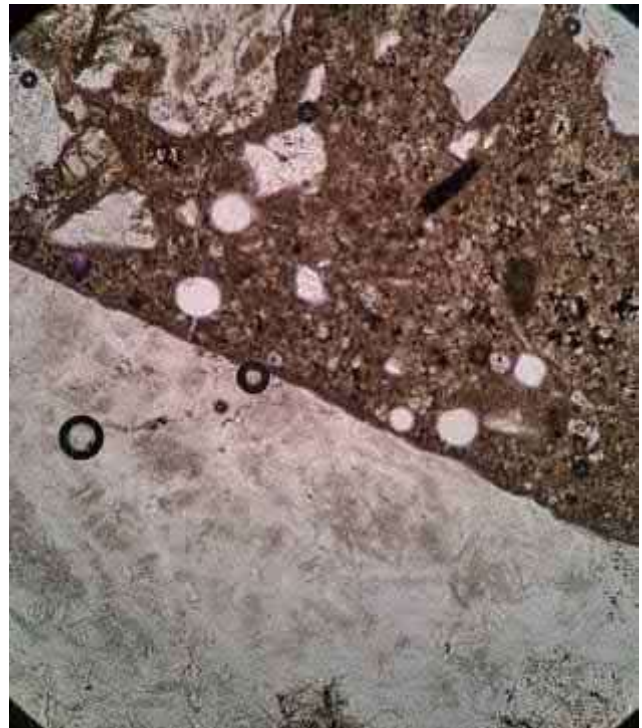
Näyte SK1.OH1, betoni / sokkelielementti

- ulkopinnassa 0-48 mm havaittiin kuivumiskutistumasta aiheutunutta mikrosäröilyä

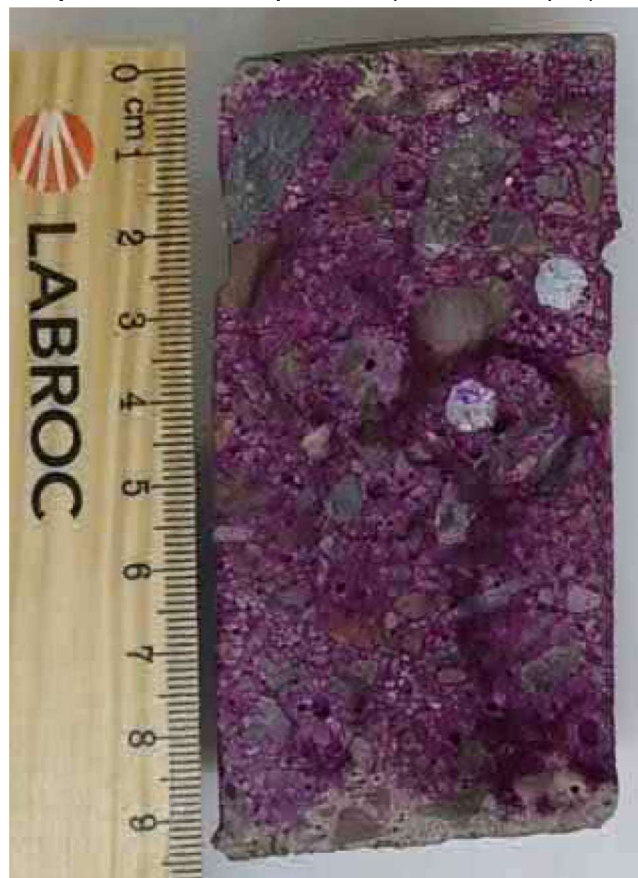
Näyte SK1.OH+KLO1, betoni / sokkelielementti

- ulkopinnassa 0-48 mm havaittiin kuivumiskutistumasta aiheutunutta mikrosäröilyä

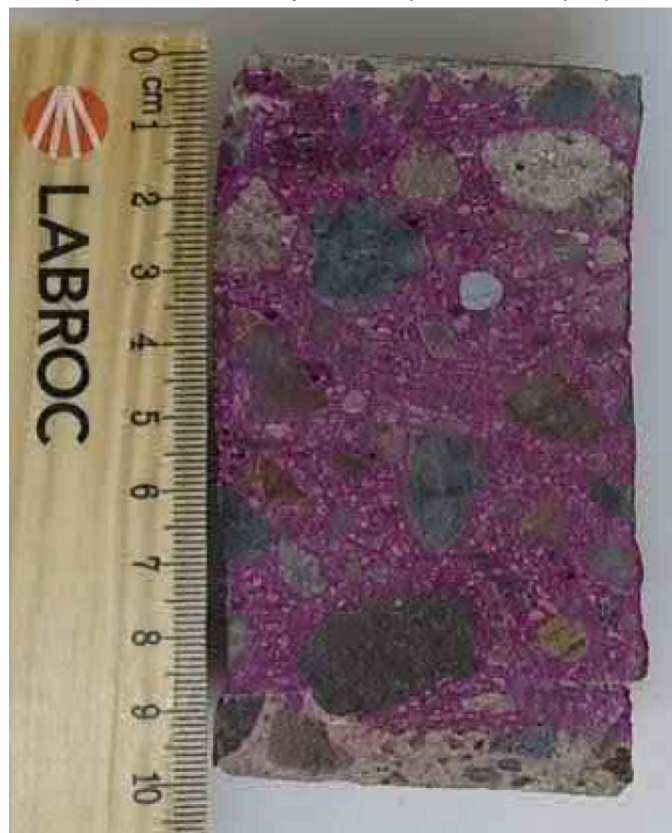
Näyte SKpilasteri.OH+KLO1, betoni / sokkelielementti
 lieriön pituus 100 mm, Ø: 49 mm, ohuthiepinta: ulkopinta 0-48 mm

- ulkopinnassa 0-48 mm ei havaittu merkittävää mikrosäröilyä

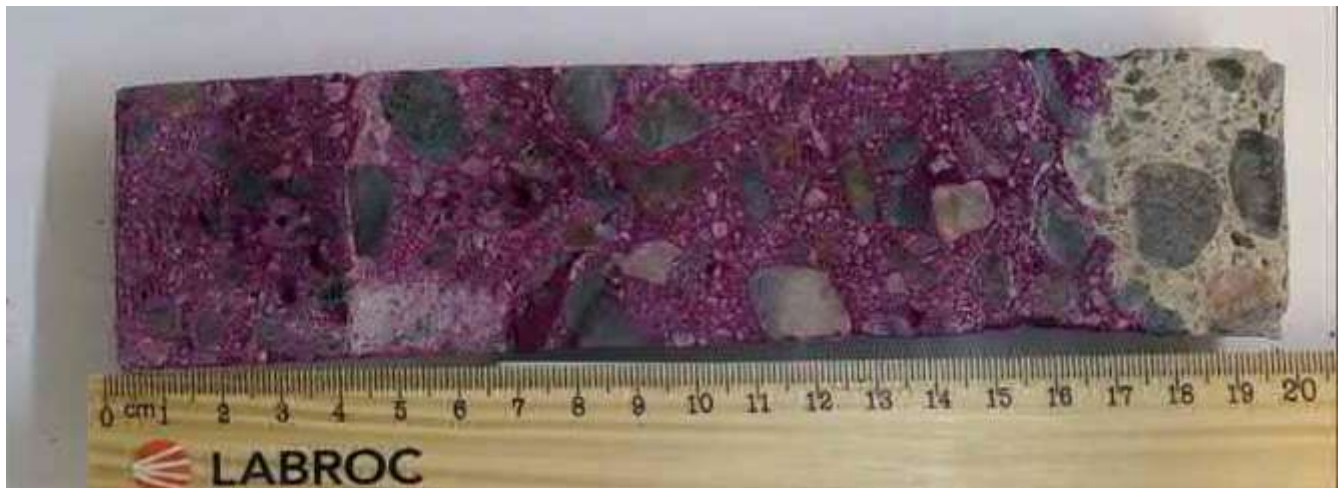
Näyte PK.OH1, betoni / paikalla valettu parvekelaatta
 lieriön pituus 199 mm, Ø: 49 mm, ohuthiepinta: alapinta 0-48 mm

Betonit ovat laadultaan pääosin tyydyttäviä pintahalkeilun, lievän vedenerottumisen ja ilmeisesti rakennuskosteuden seurauksena. Pakkasvaurioita havaittiin hyvin vähän (betoni PK.OH1). Pintahalkeilu on pääosin aiheutunut betonin kuivumiskutistumasta, mutta osa halkeamista on myöhemmin jatkunut.

- alapinnassa on useita pintaa vastaan kohtisuoria halkeamia, jotka ulottuvat 10-22 mm:n syvyyteen (pääosin myötäilevät kiviainetta, leveys 0,03 mm, sideaine on karbonisoitunut ympäriltä)
- alapinnassa 0-48 mm havaittiin kuivumiskutistumasta aiheutunutta mikrosäröilyä

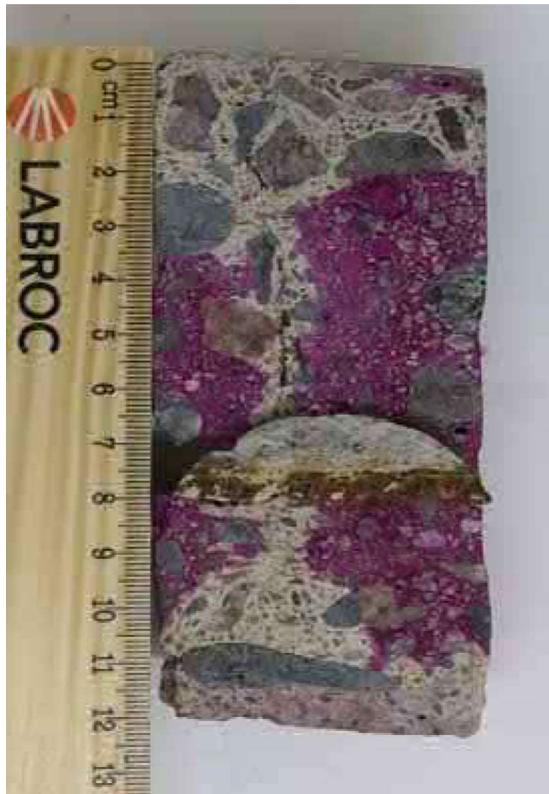
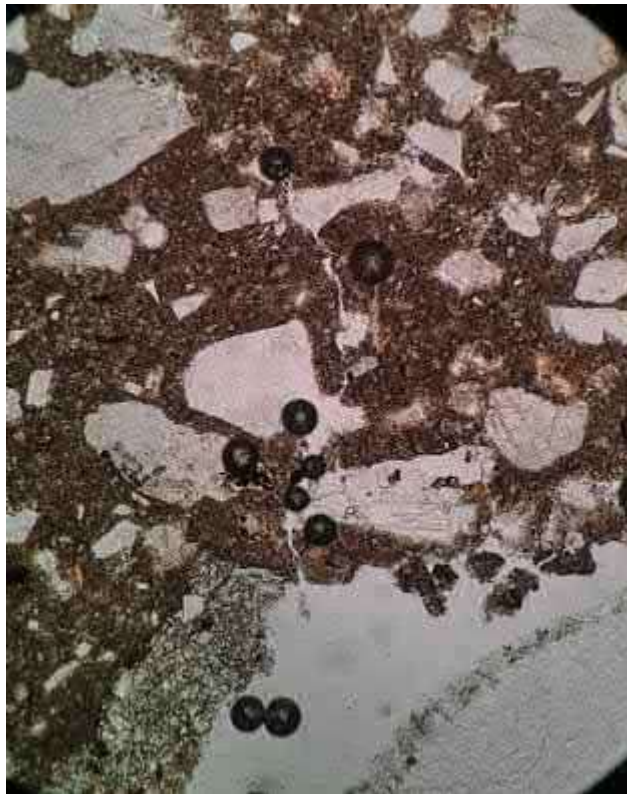
Näyte PKkaide.OH1, betoni / paikalla valettu parvekekaide
 lieriön pituus 123 mm, Ø: 49 mm, ohuthiepinta: ulkopinta 0-48 mm

- näytteen läpi ulottuu halkeama, joka on hajottanut lieriön useaan osaan (leikkaa kiviainetta, sideaine on karbonatisoitunut ympäriltä)

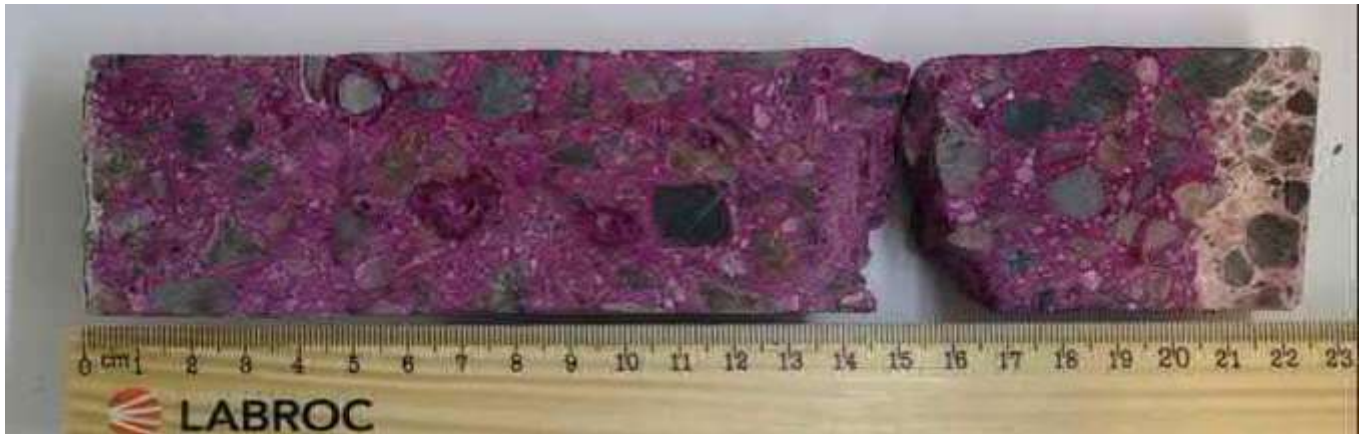
Näyte LL.OH1, betoni / paikalla valettu lastauslaituri

- yläpinnassa 0-48 mm havaittiin kohtalaisen paljon kuivumiskutistumasta aiheutunutta mikrosäröilyä

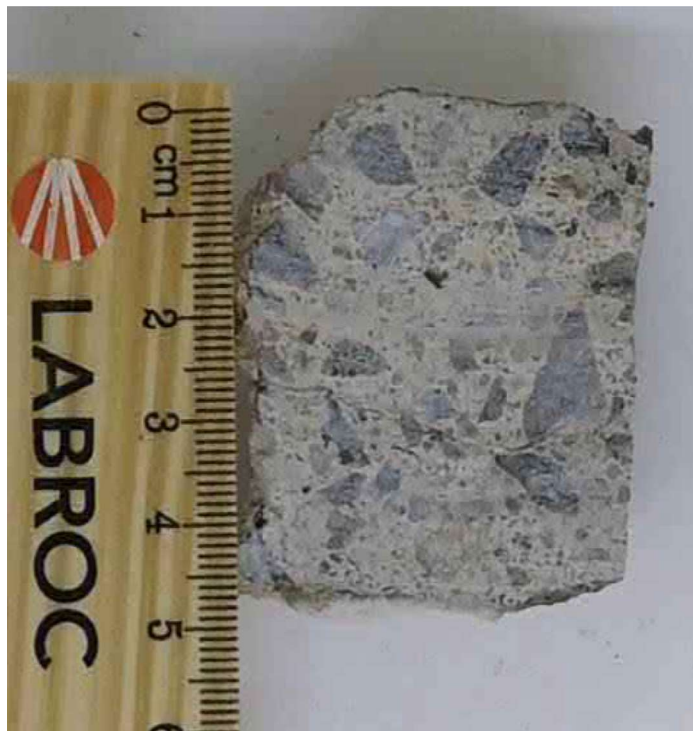
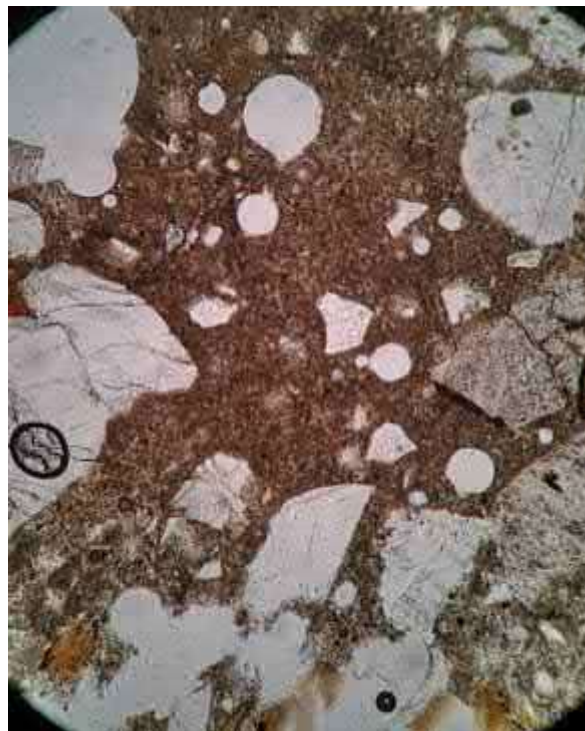
Näyte SKpv.OH1, betoni / paikalla valettu sokkelirakenne
 lieriön pituus 49 mm, Ø: 49 mm, ohuthiepinä: sisäpinta 0-48 mm

- sisäpinnassa 0-48 mm ei havaittu merkittävää mikrosäröilyä
