RS¹⁵ Kuntoarvio

Luolavuoren koulutalo

Luolavuorentie 36
20720 TURKU

Tarkastuspäivä 19.4.2018
Päivitetty 23.5.2018

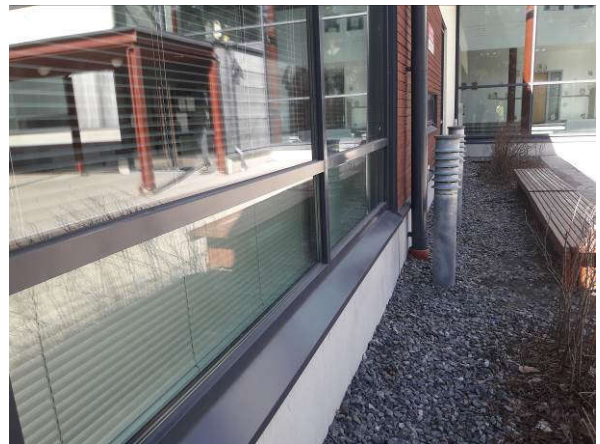
Vierustaa; vierustäyttö karkeaa sepeliä

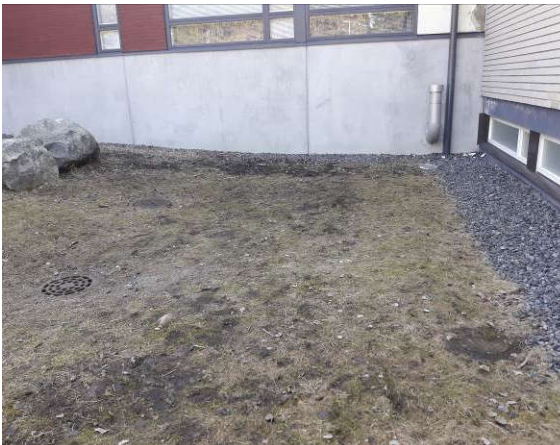
Sisänurkka, jossa pintavedet on ohjattu sadevesikaivoon; taustalla näkyy salaojan tarkastuskäivon kansi

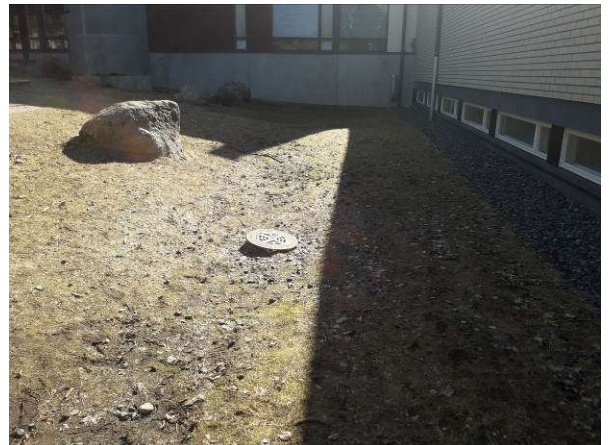
Rakennuksen paikoitusalue ja kulkuväylät ovat asfalttia ja betonilaatoitusta. Reuna-alueilla on myös sorapintaa. Silmäämääräisesti tarkastellen kulkuväylät ovat normaalissa käyttökunnossa ja maanpinnan kallistuksissa ei havaittu merkittäviä puutteita. Kulkuväyliä pinta vedet on ohjattu sadevesikaivoihin ja maastoon. Rakennuksen vierustojen maanpinnan kallistuksissa ja sadevesien ohjauksessa todettiin paikallisia puutteita ja esim. sadevesikaivot olivat osin viereistä maanpintaa korkeammalla.

Sadevesikaivon kansi ympäröivää maanpintaa korkeammalla

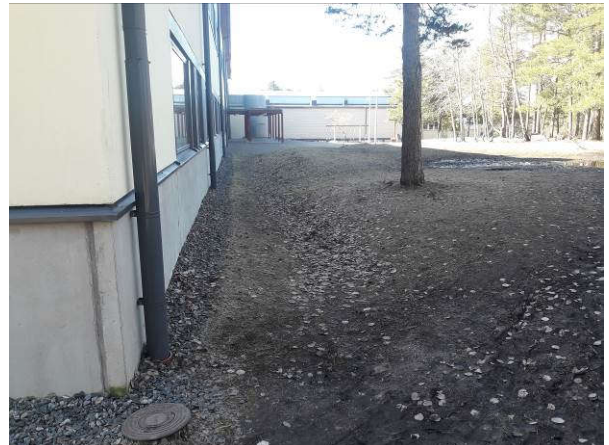
Rakennuksen ympärillä on istutuksia sekä isoja puita. Nyt tehtyjen havaintojen perusteella puista ei ole vaaraksi rakennukselle. Nykysuosittelun mukaan liian lähellä seinustaa olevat pensaat (< 1m) ja suuret puut (< 5m) on syytä poistaa, tai siirtää kauemmaksi seinustalta.

Puu melko lähellä rakennusta

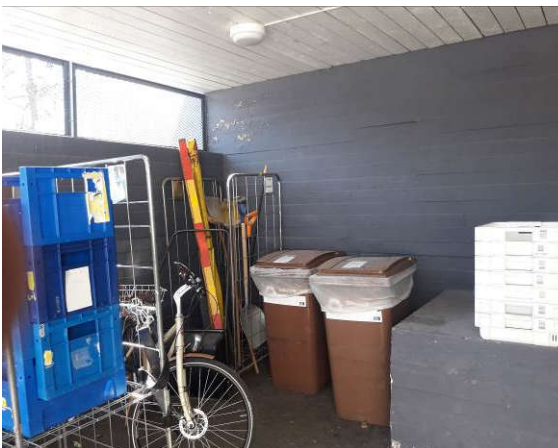
Jäteaitauksen vieressä on ulkovarasto, jonka betoniseinämässä havaittiin paikallisia vaurioita. Varaston kunnostamiseen tulee varautua tarkastelujakson lopussa.

*Ulkovarastoa jäteaitauksen vieressä; betoniseinä-
nämässä paikallisia vaurioita*

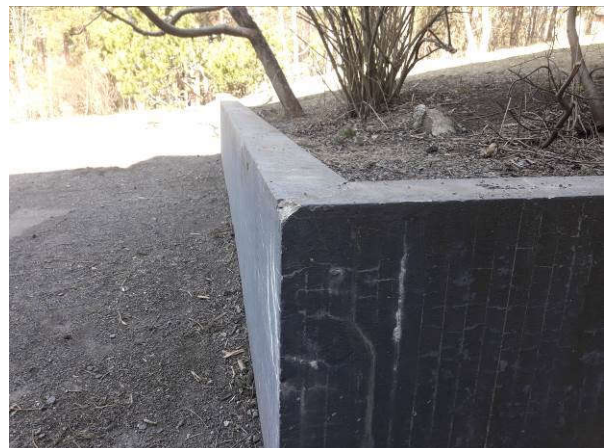
Tukimuurissa näkyviä vaurioita

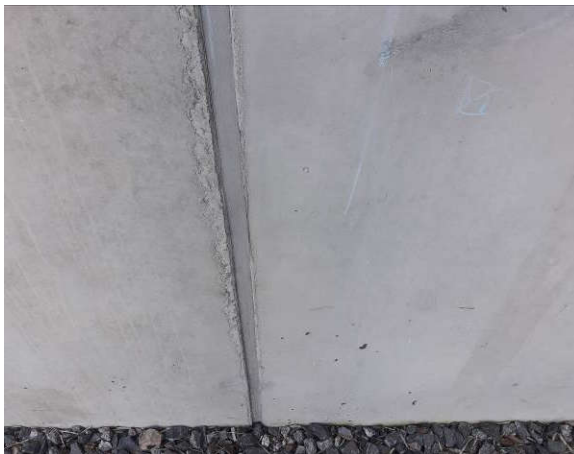
Laajennusosan sokkeliä; elastinen pystysauma on ehjä

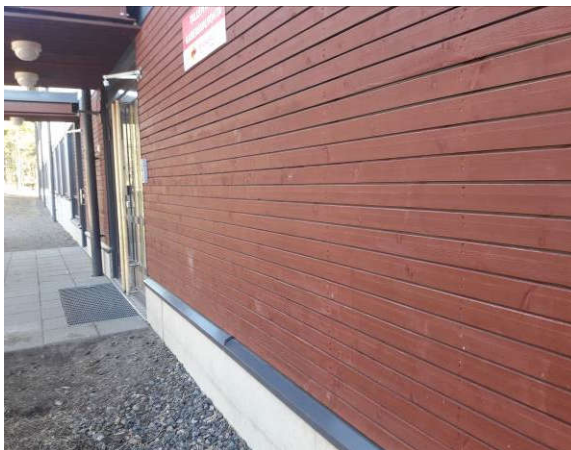
Julkisivujen puuosien huoltomaalaus suositellaan tehtäväksi 10 – 15 vuoden välein. Seuraava huoltomaalaus suositellaan tehtäväksi tarkastelujakson keskivaiheilla.

Puujulkisivua, jonka kunto on hyvä. Varauduttav huoltomaalaukseen tarkastelujakson lopussa

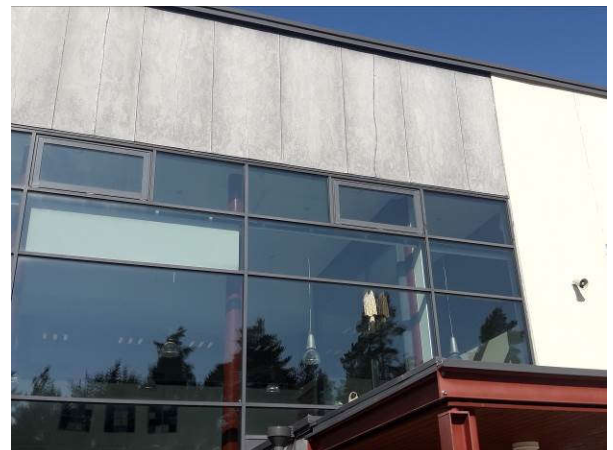
Julkisivujen tiilimuurauksissa ja ohutrappauspinnossa ei todettu merkittäviä rakenteellisia vaurioita. Julkisivulevyissä havaittiin monin paikoin pystyhalkeamia.

Julkisivujen tiilimuurauksissa ja ohutrappauspinnossa ei todettu merkittäviä rakenteellisia vaurioita. Julkisivulevyissä havaittiin monin paikoin pystyhalkeamia. Aukkojen yläpuolella olevassa betonisissa ns. leukapalkeissa havaittiin halkeamia/rapautumaa ja muita pienempiä vaurioita, joista osa oli korjattu. Vanhan osan julkisivujen kunto suositellaan selvitetäväksi erillisellä kuntotutkimuksella. Samassa yhteydessä selvitetään laajennusosan julkisivulevytysten halkeamisen syy ennen uusien levyjen asentamista.

Julkisivulevyissä pystyhalkeamia; halkeamisen syy selvítettävä ja haljenneet levyt tulee uusia

- Julkisivujen kuntotutkimus vanhalla osalla sekä laajennusosan julkisivulevyjen halkeamisen syyn selvittäminen
- Leukapalkkien kunnostaminen sekä haljenneiden julkisivulevyjen uusiminen
- Puisten julkisivuverhosten huoltomaalaus

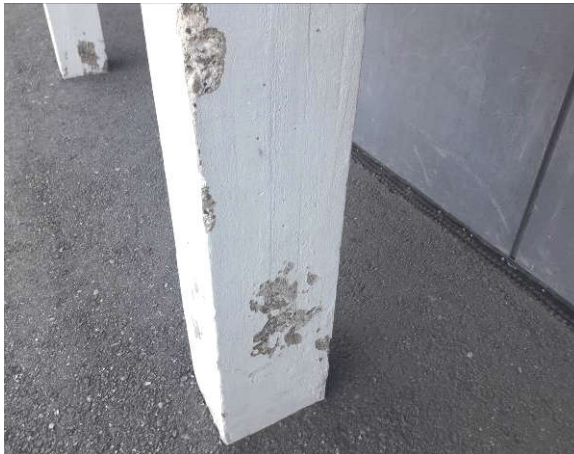
Mekaanisesta rasituksesta tulleita kolhuja betonipilareissa

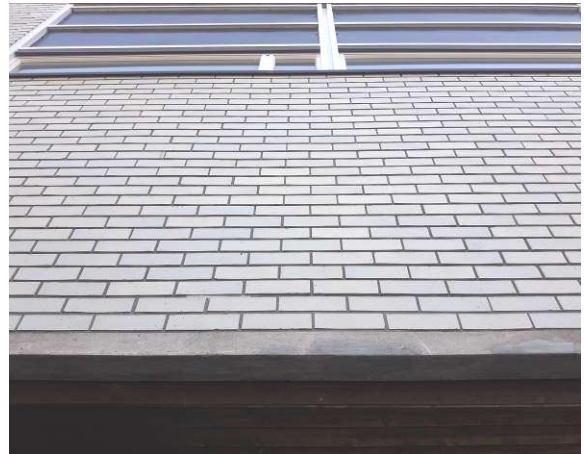
Vanhalla osalla aukkojen yläpuolella olevassa betonisissa ns. leukapalkeissa havaittiin halkeamia/rapautumaa ja muita pienempiä vaurioita, joista osa oli korjattu. Vanhan osan julkisivujen kunto suositellaan selvitettäväksi erillisellä kuntotutkimuksella. Samassa yh-

Tiilimuuraus kannatellaan aukkojen kohdalla ns. leukapalkilla, jossa havaittiin rapautumista

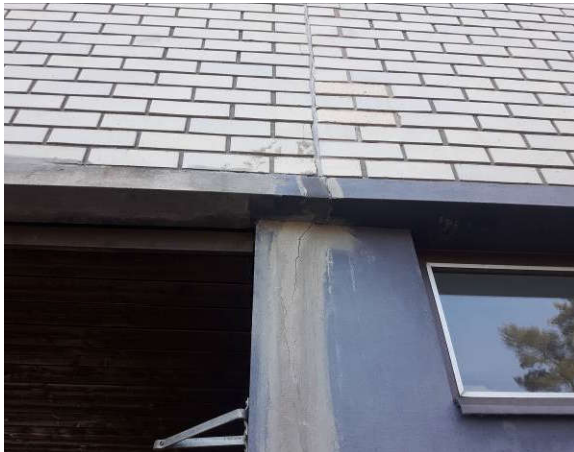
Vaurio/halkeama, jota on korjattu

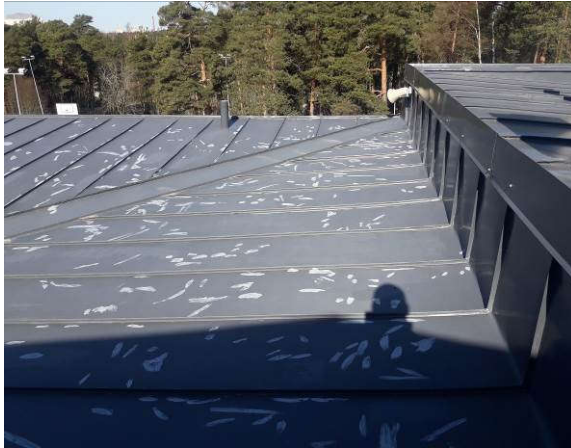
Vesikatteena rakennuksessa on saumattu peltikate, joka on vuodelta 2007-08. Laajennusosalla vesikate on normaalissa käyttökunnossa eikä vaurioita todettu. Sen sijaan vanhalla osalla olevassa peltikatteessa on paikattuja reikiä ja katetta on paikkamaalattu monin paikoin. Reikiä on syntynyt huoltomiehen mukaan katteen alta nousseista naulan kannoista. Kuntoarviokierroksella havaittiin lisää nousseita naulankantoja, jotka ajanlooon aiheuttavat riskin reiän syntymiselle ko. kohtaan. Riskiä suurentaa katteen "eläminen" kovalla tuulella. Ilmiö aiheuttaa myös kovaa ääntä. Jotta kate voitaisiin käyttää teknisen käyttöikänsä

loppuun, on syy katteen vaurioitumiseen ja elämiseen selvitettävä. Tutkimuksen pohjalta määritetään tarpeenmukaiset korjaustavat.

Paikkamaalattuja kohtia

- Vanhalla osalla vesikatteen vaurioitumisen syyn selvittäminen ja sen jälkeen tarvittavat korjaukset
- Kourujen säännöllinen puhdistus kohdissa, jotka ovat lähellä puita (ei Pts :ssä)

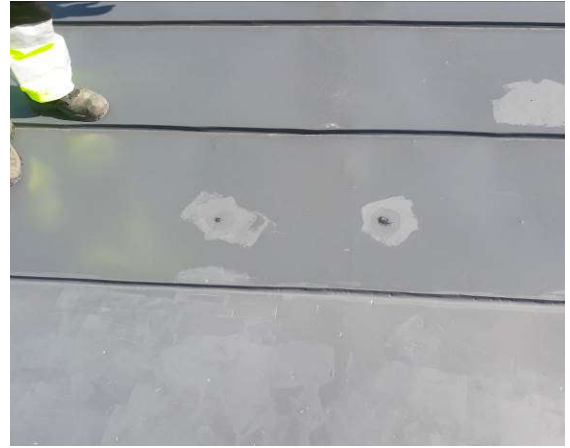
- Vanhalla osalla vesikatteena oleva peltikate pitää ääntä kovalla tuulella. Katetta paikattu naulankantojen kohdalta, mutta alta nousee edelleen naulan kantoja ja vaarana on katteen rikkoontuminen ko. kohdista
- Julkisivulevyjä on haljennut
- Sisätiloissa ei ole havaittu merkittäviä rakenteellisia vaurioita

Paikattuja reikiä ja paikkamaalausta
