TURUN KAUPUNKI, TILAPALVELUKESKUS

## LUOLAVUOREN KOULU

Kosteus- ja sisäilmatekninen kuntotutkimusraportti

31.3.2020

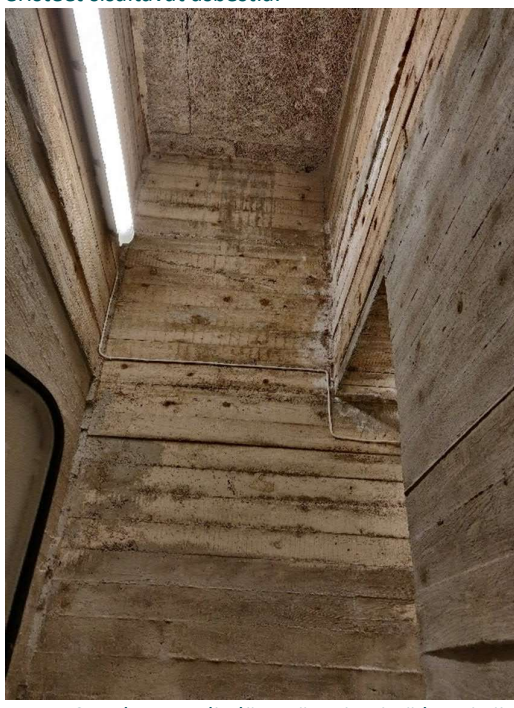
Kuva 53. Pakotunnelin lämmöneristeistä havaittiin kosteusjälkiä.

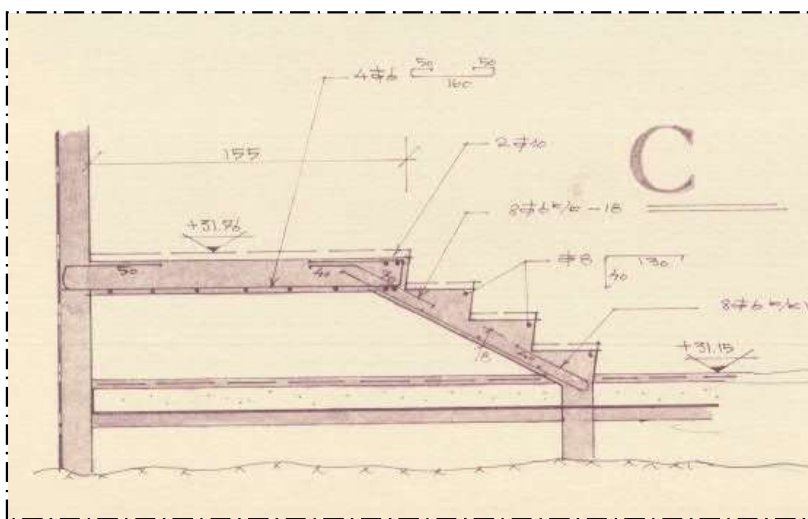
Kierreportaat ovat betonielementeistä toteutettuja. Tutkimuksissa havaittiin, ettei C-osan paikallavalettujen portaiden alla ole betonilaattaa tai lämmöneristekerrosta.

- Puhdistetaan portaiden alustila orgaanisesta aineksesta. Tila tehdään avoimeksi rakenteeksi tai tuuletetaan erillisen suunnitelman mukaisesti.
- Liikuntasauomoista poistetaan vaurioitunutta materiaalia niin paljon kuin mahdollista. Tiivistetään liikuntasauumarakenteet tiivistyskorjausjärjestelmällä.

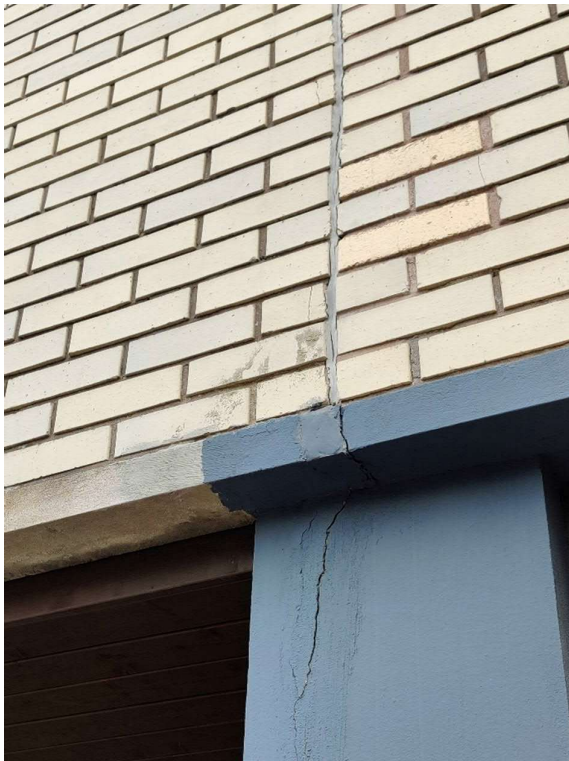
Kuva 98. Leukapalkissa on halkeama liikuntasauaman kohalla.

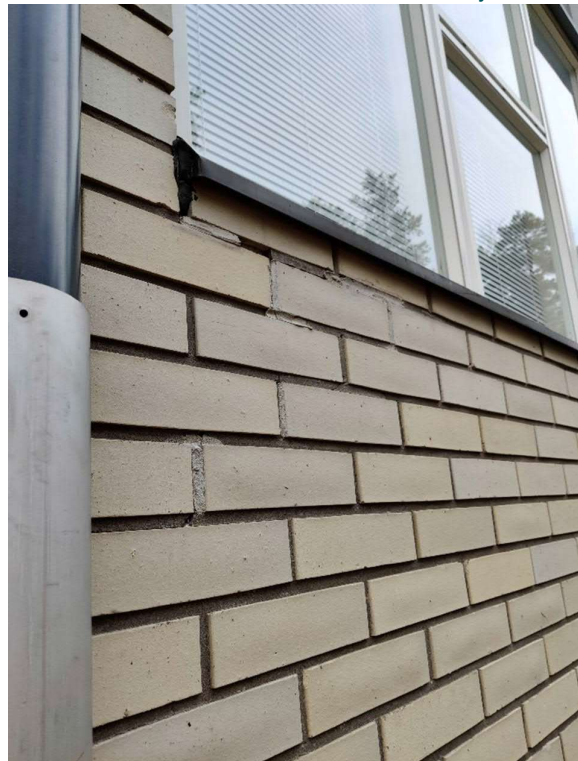
Kuva 99. Julkisivuverhouksesta havaittiin paikallisia rapautumia. Tiilisauvoja oli korjattu.

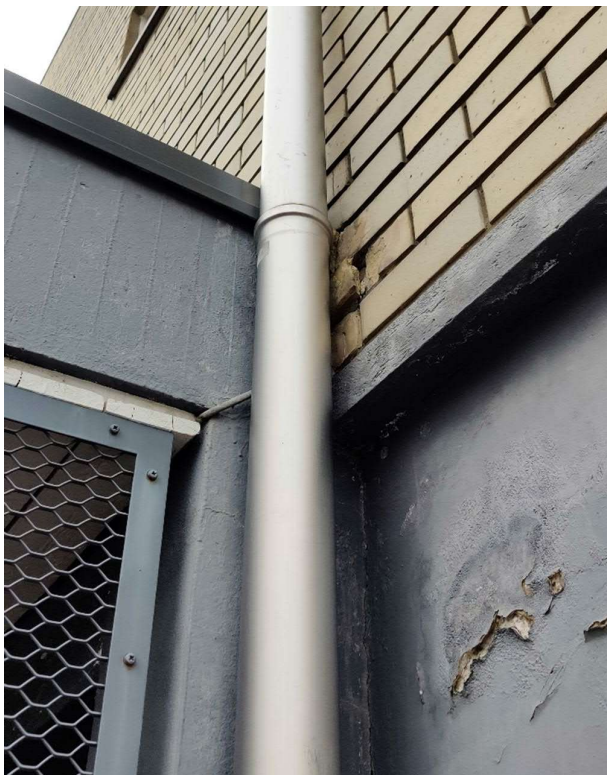
Kuva 102. Julkisivun tiiliverhouksessa ja alemman osan betonisessa julkisivussa havaittiin rakennuksen etelänurkalla kosteuden aiheuttamia vaurioita.

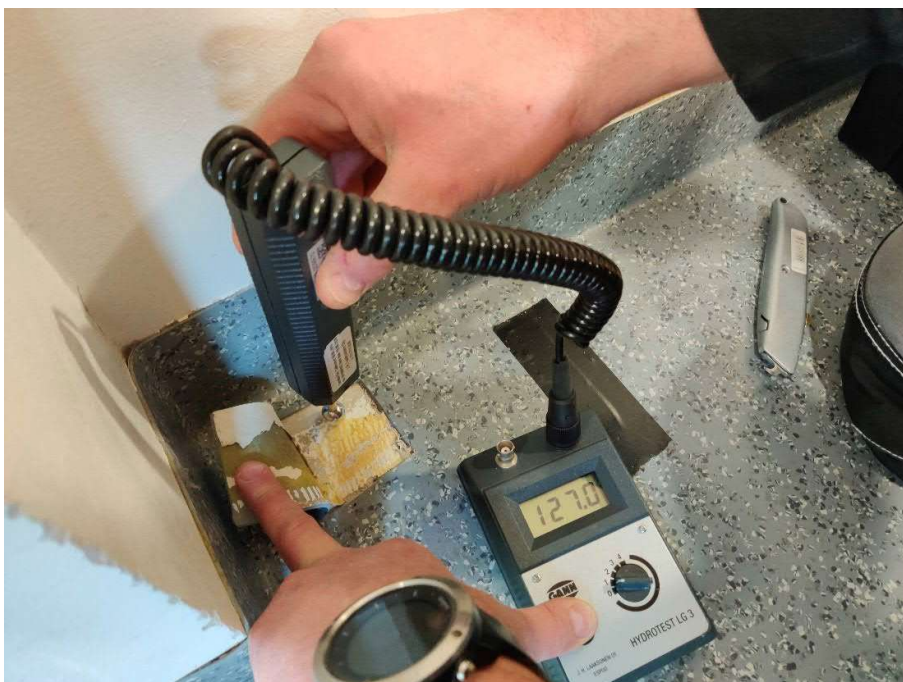
Alapohjarakenteista ei havaittu aistinvaraisesti poikkeamia. Alapohjarakenteisiin tehtyjen pintakosteuskartoitusten perusteella pinnoitteen alta havaittiin poikkeamia ulkoseinien, kantavien väliseinien ja pilarien kohdalla (liite 2). Alapohjarakenteisiin tehtyjen rakennekosteusmittausten perusteella betonin kosteuspuiteisuus oli näillä alueilla kohonnut. Myös muovimaton alapuolelta tehdyissä viiltomittauksissa havaittiin kohonneita kosteuspuiteisuuksia. Rakenneavauksien kautta havaittiin rakenteiden olevan suunnitelmien mukaisia. Avauksen AP4.1 kohdalla täyttösora oli painunut noin 20mm. Tutkimusten yhteydessä ei havaittu ilmavuotoreittejä alapohjan täyttökerroksista tai maaperästä sisäilmaan.

Kuva 149. Alapohjarakenteiden pintakosteudenkartoituksessa havaittiin poikkeamia perustusrakenteiden kohdilta. Kuvassa pintakosteudenkartoituksen arvo 127, referenssiarvo 70-80.

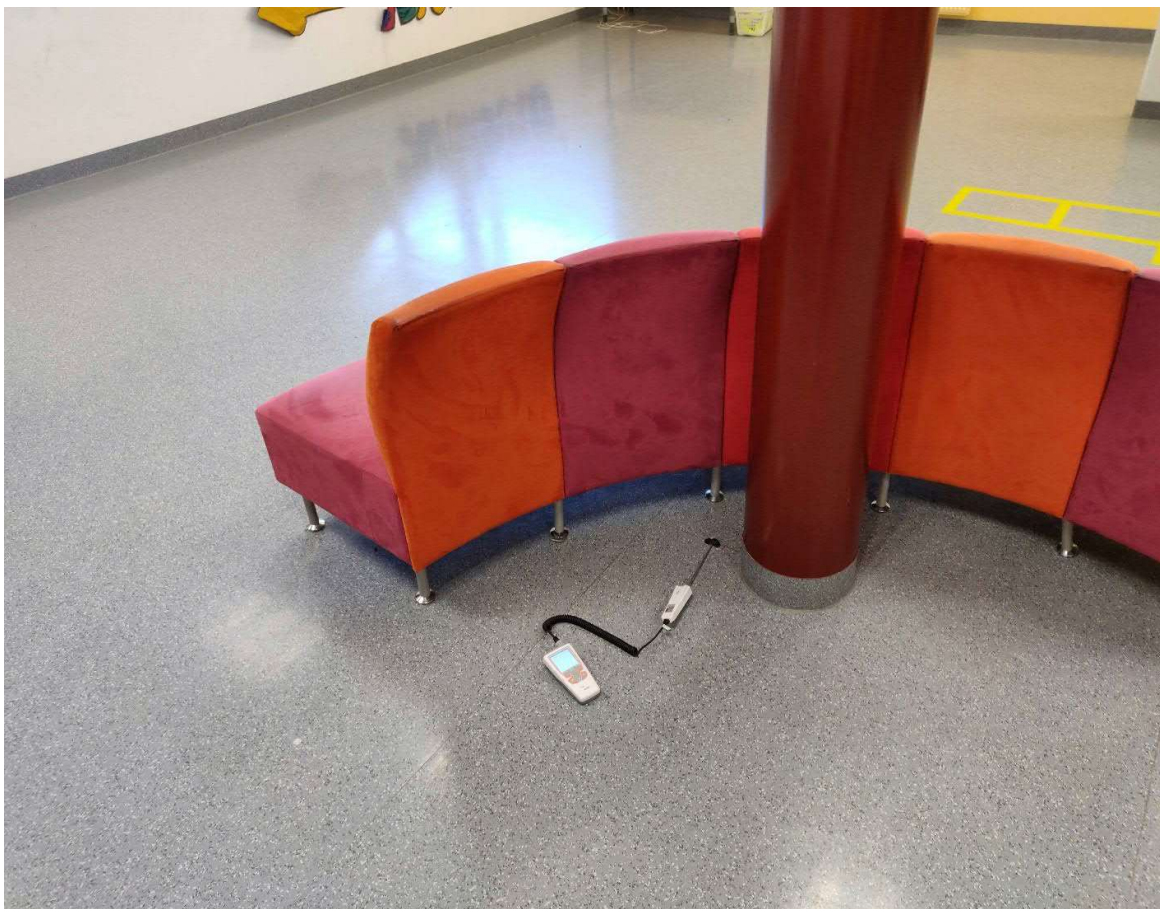
Kuva 160. Välipohjissa käytetyn pinnoitteen kosteusteknistä toimintaa tarkasteltiin pistokoeluontoisten viiltoimittauksen avulla. Mittauksissa ei havaittu pinnoitteen vaurioitumisen kannalta kriittisiä arvoja.

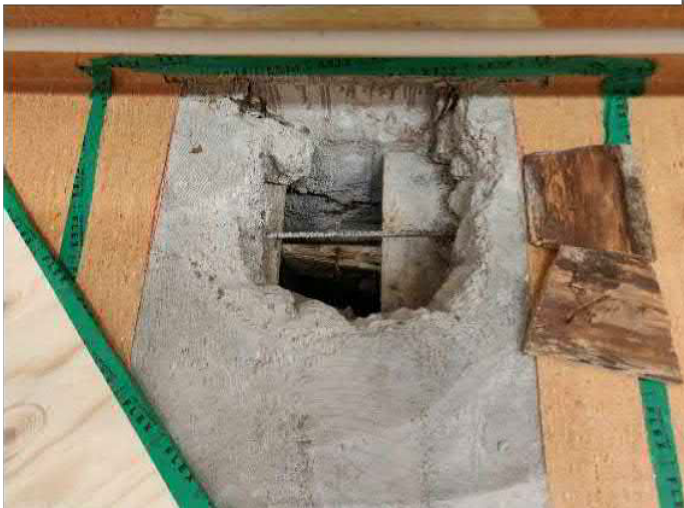
Avaus	Rakenne	Tila	Sijainti	Kerros	Ilmansuunta	Tekoreitti	Avaustyyppi
VSS 1.2	VSS katto	263	Väliseinän vieressä	2.krs		Sisäkautta	Piikkaus: välipohjan pintalaatan läpi 200x200
<b>Rungon havainnot</b>		<b>Eristeen havainnot</b>		<b>Levyn havainnot</b>		<b>Muiden rak.osien havainnot</b>	
Kuivunut kosteusjälki Voimakasta tummumaa Likaa Mikrobikasvustoa Alkavaa lahoa Pehmentymää		Rakennusjätettä Orgaanista aineista kuten avaus VSS 1.1		Voimakasta tummumaa Likaa Mikrobikasvustoa Alkavaa lahoa Pehmentymää Halkeamia Putkieristeen pahvissa selkeää mikrobikasvustoa.			
<b>Hajut</b>		<b>Kosteusmittaukset</b>		<b>Muut mittaukset</b>		<b>Muuta</b>	
Mikrobiperäinen							
<b>Mikrobinäytteet</b>		<b>PAH-näytteet</b>		<b>Asbestinäytteet</b>		<b>VOC-näytteet</b>	
<b>Rakenteen tarkastus</b>		<b>Rakenteen suunnitelmista poikkeavuudet</b>					
Poikkeksi suunnitelmista		3.ei suodatinkangasta, valumuottilaudat jätetty rakenteeseen. 4.ei kevytsorakerrosta eikä salaojaputkia, tyhjä tila korkeus 300 mm.

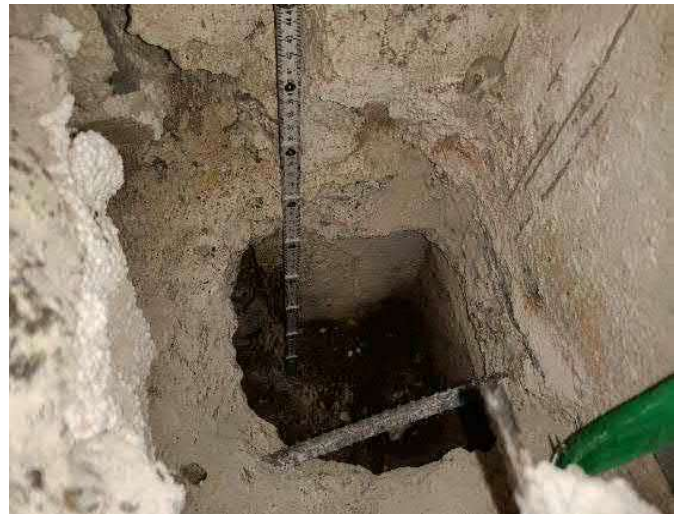
Avaus	Rakenne	Tila	Sijainti	Kerros	Ilmansuunta	Tekoreitti	Avaustyyppi
AP1.2	AP1	030 Pukuh./ Tytöt	Ulkoseinän vieressä Väliseinän vieressä	1.krs		Sisäkautta	Piikkaus: 300x300
<b>Rungon havainnot</b>		<b>Eristeen havainnot</b>		<b>Levyn havainnot</b>		<b>Muiden rak.osien havainnot</b>	
Ei poikkeamaa		Ei poikkeamaa		-			
<b>Hajut</b>		<b>Kosteusmittaukset</b>		<b>Muut mittaukset</b>		<b>Muuta</b>	
Lievä mikrobiperäinen		Pintakosteuskartoitus: Pohjalaatassa pintaindikaattorin lukema 90. Kosteaa.				Väliseinän alaosan kohdalla ilmeisesti purettujen lämpölinjojen varaus. Varauksessa lahoa puuainesta.	
<b>Mikrobinäytteet</b>		<b>PAH-näytteet</b>		<b>Asbestinäytteet</b>		<b>VOC-näytteet</b>	
AP1.2.1 Eps	AP1.2.2 Solumuovi	AP1.2.pah1 Piki		AP1.2.asb1 Piki			
AP1.2.3 Puu							
<b>Rakenteen tarkastus</b>		<b>Rakenteen suunnitelmista poikkeavuudet</b>					
Poikkeksi suunnitelmista		4.Pohjalaatan päällä pikisively

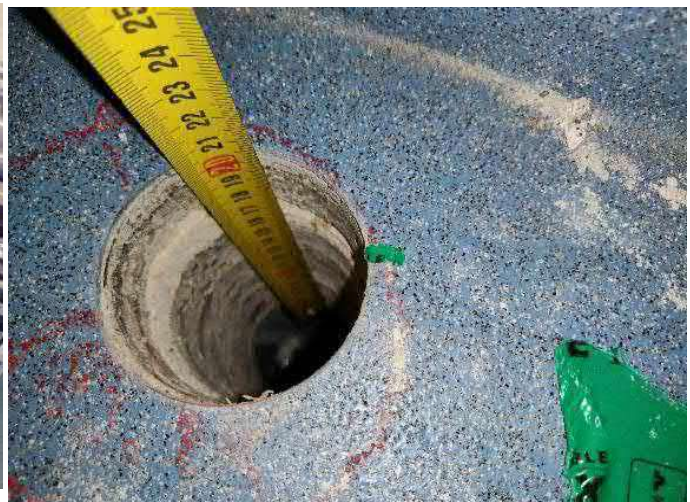
Avaus	Rakenne	Tila	Sijainti	Kerros	Ilmansuunta	Tekoreitti	Avaustyyppi
VP6.1	VP6	Liikunta sali	Lattian keskellä Palkkien välissä	2.krs		Sisäkautta	Sahaus: puulattian avaus 200x300mm.
<b>Rungon havainnot</b>		<b>Eristeen havainnot</b>		<b>Levyn havainnot</b>		<b>Muiden rak.osien havainnot</b>	
Ei poikkeamaa		Ei poikkeamaa		Ei poikkeamaa			
<b>Hajut</b>		<b>Kosteusmittaukset</b>		<b>Muut mittaukset</b>		<b>Muuta</b>	
Ei hajua						Rakenteessa ei villaa alapuolella, vaan sementti lastuvillalevytyks, betonilaatta on 130mm.	
<b>Mikrobinäytteet</b>		<b>PAH-näytteet</b>		<b>Asbestinäytteet</b>		<b>VOC-näytteet</b>	
<b>Rakenteen tarkastus</b>		<b>Rakenteen suunnitelmista poikkeavuudet</b>					
Poikkesi suunnitelmista

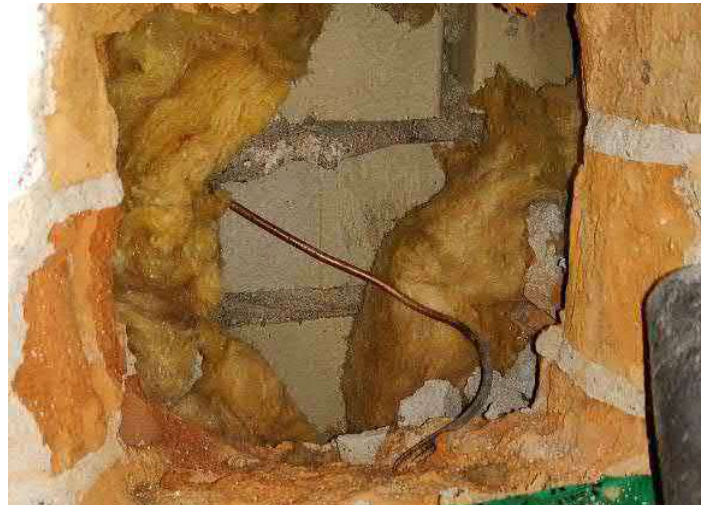
Avaus	Rakenne	Tila	Sijainti	Kerros	Ilmansuunta	Tekoreitti	Avaustyyppi
US2.1	US2	019 tekstiilityö		1.krs	Itä	Sisäkautta	Tiilen irrotus
<b>Rungon havainnot</b>		<b>Eristeen havainnot</b>		<b>Levyn havainnot</b>		<b>Muiden rak.osien havainnot</b>	
Vettä		Kosteutta		-			
<b>Hajut</b>		<b>Kosteusmittaukset</b>		<b>Muut mittaukset</b>		<b>Muuta</b>	
Ei hajua							
<b>Mikrobinäytteet</b>		<b>PAH-näytteet</b>		<b>Asbestinäytteet</b>		<b>VOC-näytteet</b>	
US2.1.1 Villa		US2.1.pah1 Piki		US2.1.asb1 Piki			
<b>Rakenteen tarkastus</b>		<b>Rakenteen suunnitelmista poikkeavuudet</b>					
Poikkeksi suunnitelmista		3.Villaeristettä 100mm

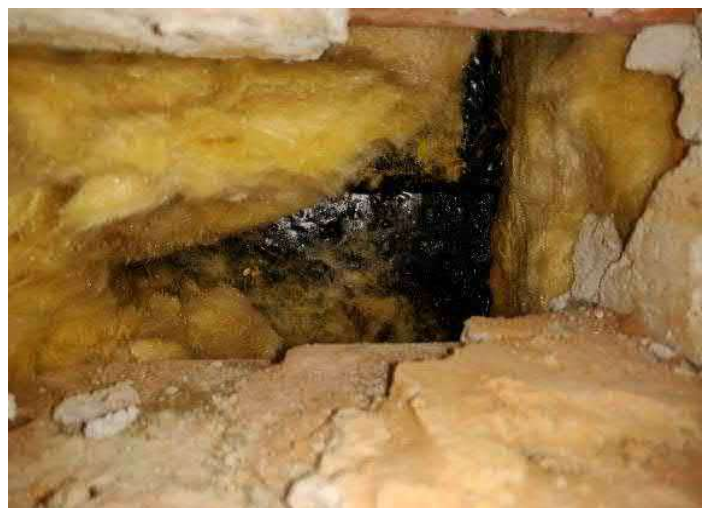
Avaus	Rakenne	Tila	Sijainti	Kerros	Ilmansuunta	Tekoreitti	Avaustyyppi
US2.2	US2	019 tekstiilityö	lkkunan alla	1.krs	Itä	Sisäkautta	Tiilen irrotus
<b>Rungon havainnot</b>		<b>Eristeen havainnot</b>		<b>Levyn havainnot</b>		<b>Muiden rak.osien havainnot</b>	
Ei poikkeamaa		Tummumaa		-			
<b>Hajut</b>		<b>Kosteusmittaukset</b>		<b>Muut mittaukset</b>		<b>Muuta</b>	
Ei hajua							
<b>Mikrobinäytteet</b>		<b>PAH-näytteet</b>		<b>Asbestinäytteet</b>		<b>VOC-näytteet</b>	
US2.2.1 Villa							
<b>Rakenteen tarkastus</b>		<b>Rakenteen suunnitelmista poikkeavuudet</b>					
Poikkesi suunnitelmista		3.Villaeristettä 100mm

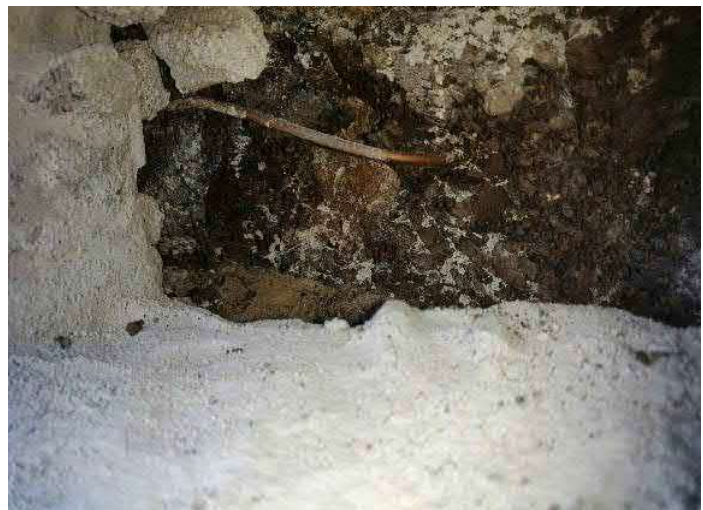
Avaus	Rakenne	Tila	Sijainti	Kerros	Ilmansuunta	Tekoreitti	Avaustyyppi
LS1.1	LS1						
<b>Rungon havainnot</b>		<b>Eristeen havainnot</b>		<b>Levyn havainnot</b>		<b>Muiden rak.osien havainnot</b>	
Ei poikkeamaa		Ei poikkeamaa		-			
<b>Hajut</b>		<b>Kosteusmittaukset</b>		<b>Muut mittaukset</b>		<b>Muuta</b>	
Lievä mikrobiperäinen							
<b>Mikrobinäytteet</b>		<b>PAH-näytteet</b>		<b>Asbestinäytteet</b>		<b>VOC-näytteet</b>	
LS1.1.1 liikuntasau- man kovalevy							
<b>Rakenteen tarkastus</b>		<b>Rakenteen suunnitelmista poikkeavuudet</b>					
Poikkeasi suunnitelmista		1.Liikuntasauaman kovalevy ei ole öljykarkaistua
