TURUN KAUPUNKI, TILAPALVELUKESKUS

## LUOLAVUOREN KOULU

Altistumisolosuhdearvio

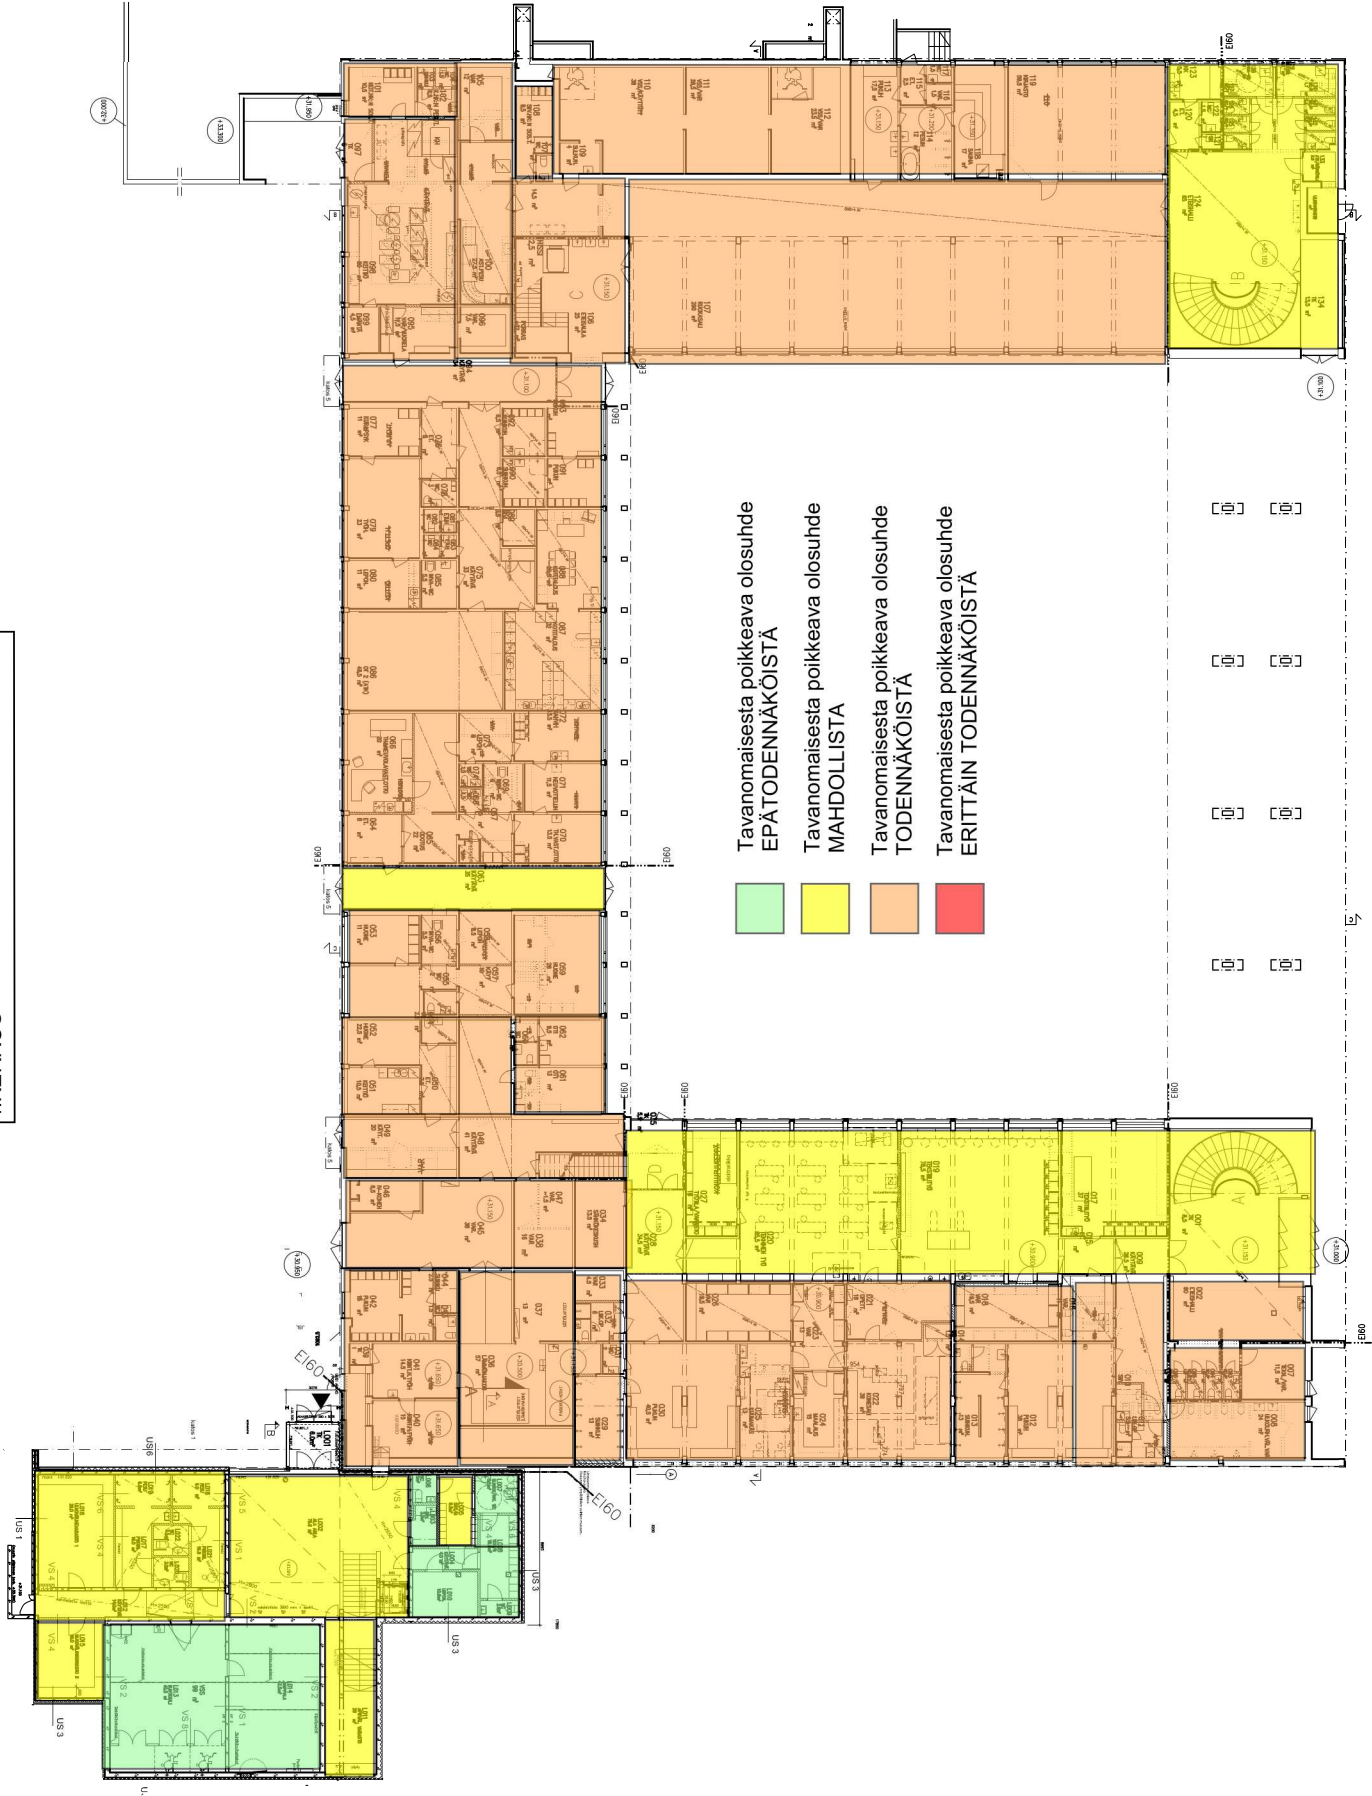
**ALTISTUMISOLOSUHDEARVIO POHJAKUUVISSA  
1. KERROS**

2. Haitallinen altistumisolosuhde MAHDOLLINEN	
Vaikutusalue, Tilat	Syy
Käytävätilat 063	Alapohjan eristetilassa paikallisia vaurioita, ilmayhteys sisätiloihin kantavien väliseinien ja alapohjan liittymäkohdasta. Oleskeluaika lyhyttä alueilla, alueet eristetty muista tiloista välivilla, jotka suurimman osan ajasta kiinni.
Tekstiilityötilat 019, 017	Ulkoseinässä ei todettuja vaurioita tiloihin rajautuvilla alueilla, alapohjissa mahdollisesti paikallisia vaurioita. Ilmayhteys vauriorakenteista sisäilmaan todettu.
TK 001, 002	Ulkoseinästä ei todettu vaurioita tiloihin rajautuvalla alueella. Alapohjarakenteissa paikallisia vaurioita ja ilmayhteys sisäilmaan todettu. Alueella oleskelu lyhytaikaista.
Eteishalli 124	Sokkelirakenteesta ei todettua ilmayhteyttä sisätiloihin, oleskelu tiloissa lyhytaikaista. Alapohjissa mahdollisia paikallisia vaurioita, joista ilmayhteys sisäilmaan.

3. Haitallinen altistumisolosuhde TODENNÄKÖINEN	
Vaikutusalue, Tilat	Syy
1. kerroksen muut tilat.	Todettuja mikrobivaurioita alapohjarakenteen eristekerroksessa, mikrobivaurioita sokkelirakenteissa ja paikallisia mikrobivaurioita maanvastaisissa rakenteissa. Ulkoseinärakenteissa mikrobivaurioita. Systemaattisia ilmapuotokohtia vauriorakenteista sisäilmaan. Paikallisia lattianpäällystevaurioita. Tilat alipaineisia ulkoilmaan nähden.

1. Haitallinen altistumisolosuhde EPÄTODENNÄKÖINEN	
Vaikutusalue, Tilat	Syy
Väestönsuojatilat	Ei todettuja vaurioita rakenteissa, ei todettuja ilmavuotoreittejä rakenteista sisäilmaan.
Tilat L009, L003, L004, L009, L008, L007,	Ei todettuja vaurioita rakenteista, ei todettuja ilmayhteyksiä rakenteista sisäilmaan

2. Haitallinen altistumisolosuhde MAHDOLLINEN	
Vaikutusalue, Tilat	Syy
L017, L019, L018, L021, L020, Ulkoiluvälinevarastot	Mahdollisia paikallisia vaurioita ulkoseinärakenteissa, ilmayhteys ulkoseinärakenteesta sisäilmaan. Tilat hieman alipaineisia ulkoilmaan nähden.
L011, aula L002	Paikallisia lattianpäällystevaurioita, vähäisiä vaurioita ulkoseinärakenteissa ja ilmayhteys sisäilmaan. Tilat hieman alipaineisia ulkoilmaan nähden.
L005	Lattiapäällystevaurioita. Tilat hieman alipaineisia ulkoilmaan nähden.

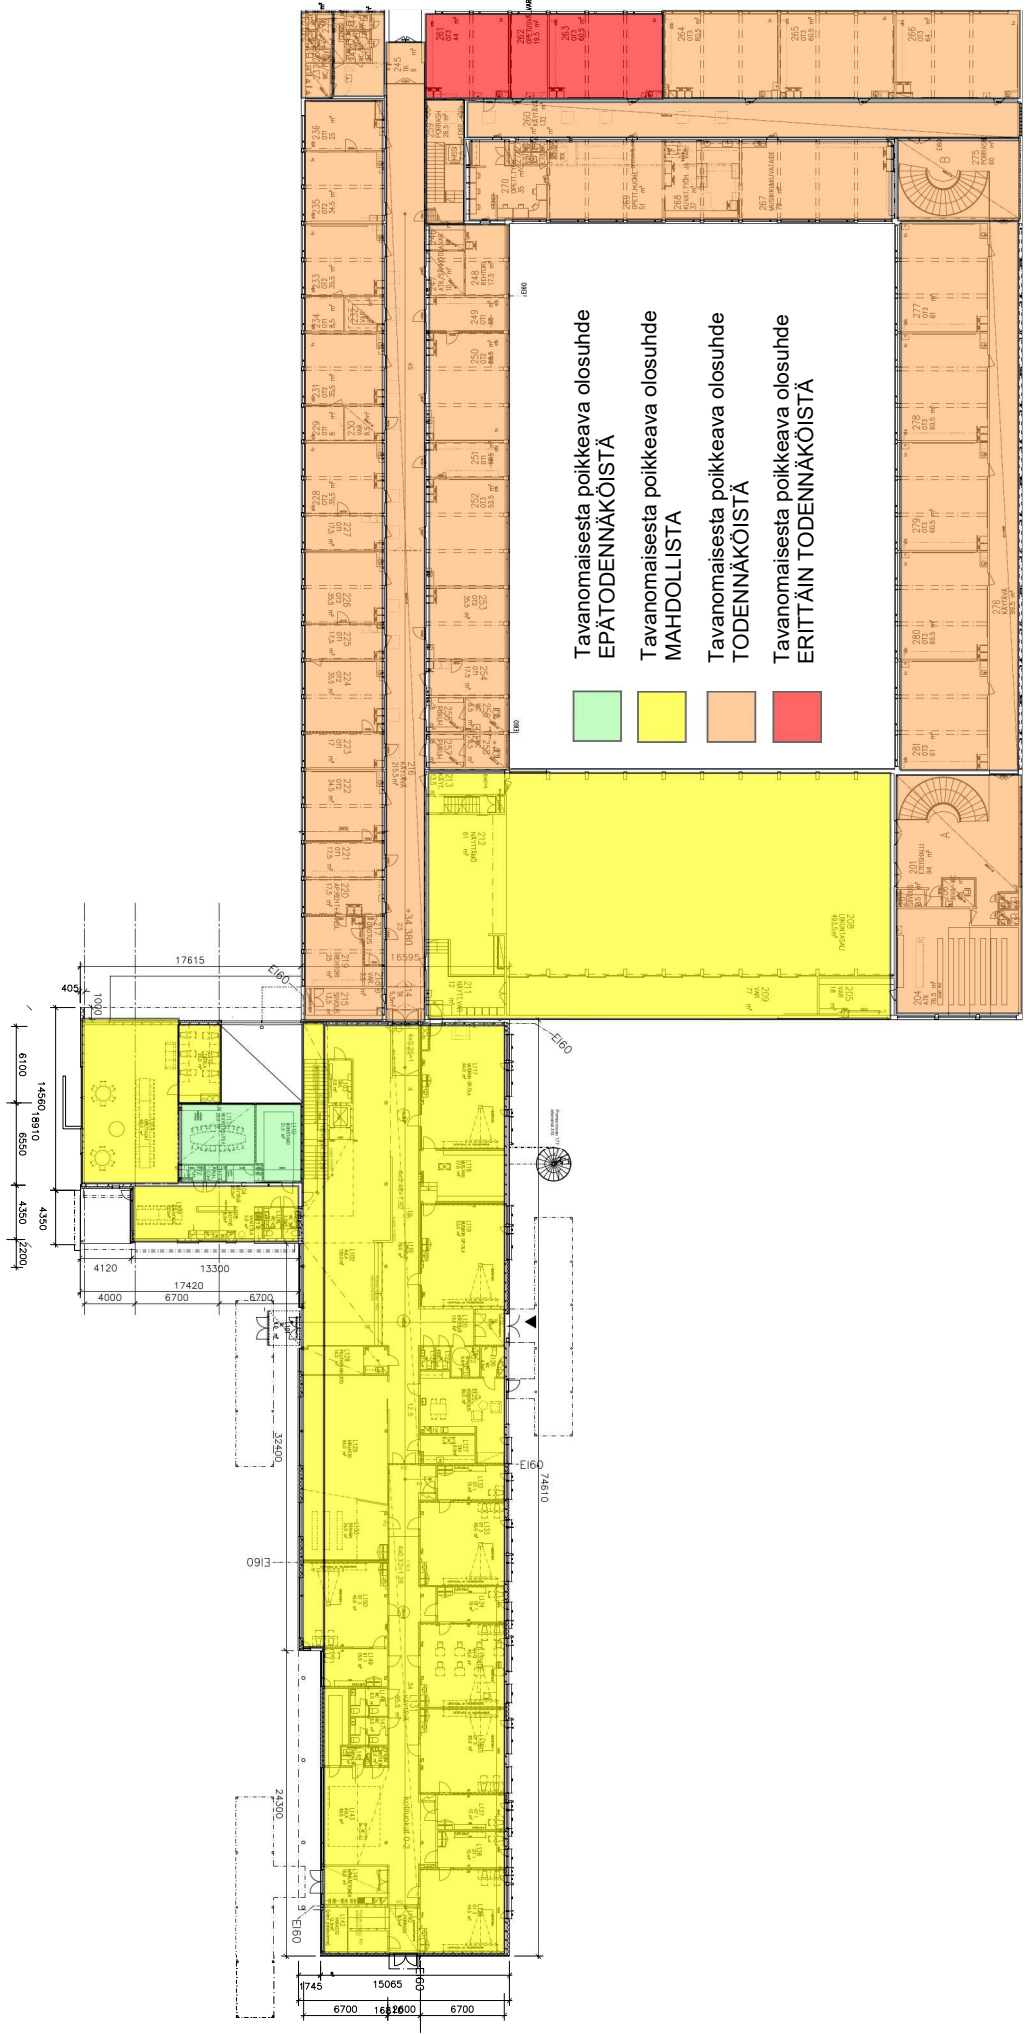
ALTISTUMISOLOSUHDEARVIO POHJAKUVISSA  
2. KERROS

##### 3.1.2 2. kerros

2. Haitallinen altistumisolosuhde MAHDOLLINEN	
Vaikutusalue, Tilat	Syy
Liikuntasali 208, varasto 209, varasto 205, näyttämö 212, näyttämö 211	Liikuntasalin välipohjista ei todettuja vaurioita ja ulkoseinärakenteissa ei todettuja vaurioita. Yläpohjassa todettuja vaurioita. Ei osoitettua ilmayhteyttä vauriorakenteista sisäilmaan. Viereisten tilojen kautta ilmayhteys tiloihin. Tilat alipaineisia ulkoilmaan nähden.

3. Haitallinen altistumisolosuhde TODENNÄKÖINEN	
Vaikutusalue, Tilat	Syy
2. kerroksen muut tilat.	Laajoja mikrobivaurioita välipohjarakenteissa, laajoja mikrobivaurioita ulkoseinä-rakenteissa, ikkunoiden tilkematerealeissa ja levytyksien eristeissä todettuja mikrobivaurioita. Yläpohjan eristeissä todettuja mikrobivaurioita. Todettu ilmayhteys vauriorakenteista sisäilmaan. Tilat pääosin alipaineisia ulkoilmaan nähden.

4. Haitallinen altistumisolosuhde ERITTÄIN TODENNÄKÖINEN	
Vaikutusalue, Tilat	Syy
Tilat 261, 262, 263	Väestönsuojan yläpohjarakenteen eristetilassa silminnähden mikrobivaurioitunutta orgaanista materiaalia, systemaattiset ilmavuodot todettu sisäilmaan, muovimatossa mikrobiperäistä hajua rakenneavauksen kohdalla, ulkoseinistä ja ikkunarakenteissa laajoja mikrobivaurioita, joista ilmayhteys todettu sisäilmaan. Tilat alipaineisia ulkoilmaan nähden.

#### 3.2.2 2. kerros

1. Haitallinen altistumisolosuhde EPÄTODENNÄKÖINEN	
Vaikutusalue, Tilat	Syy
Neuvottelutila L113, Monistamo 011,	Ei todettuja vaurioita rakenteissa, ei todettuja ilmayhteyksiä rakenteista sisäilmaan.

2. Haitallinen altistumisolosuhde MAHDOLLINEN	
Vaikutusalue, Tilat	Syy
Aula L102	Paikallisia pinnoitevaurioita, kulkuyhteys alkuperäiselle osalle (ilmayhteys). Tilat hieman alipaineisia ulkoilmaan nähden.
2. kerroksen muut tilat	Paikallisia lattianpäällystevaurioita, vähäisiä mikrobivaurioita ulkoseinärakenteissa, todettu ilmayhteys ulkoseinärakenteista sisätiloihin. Tilat hieman alipaineisia ulkoilmaan nähden.

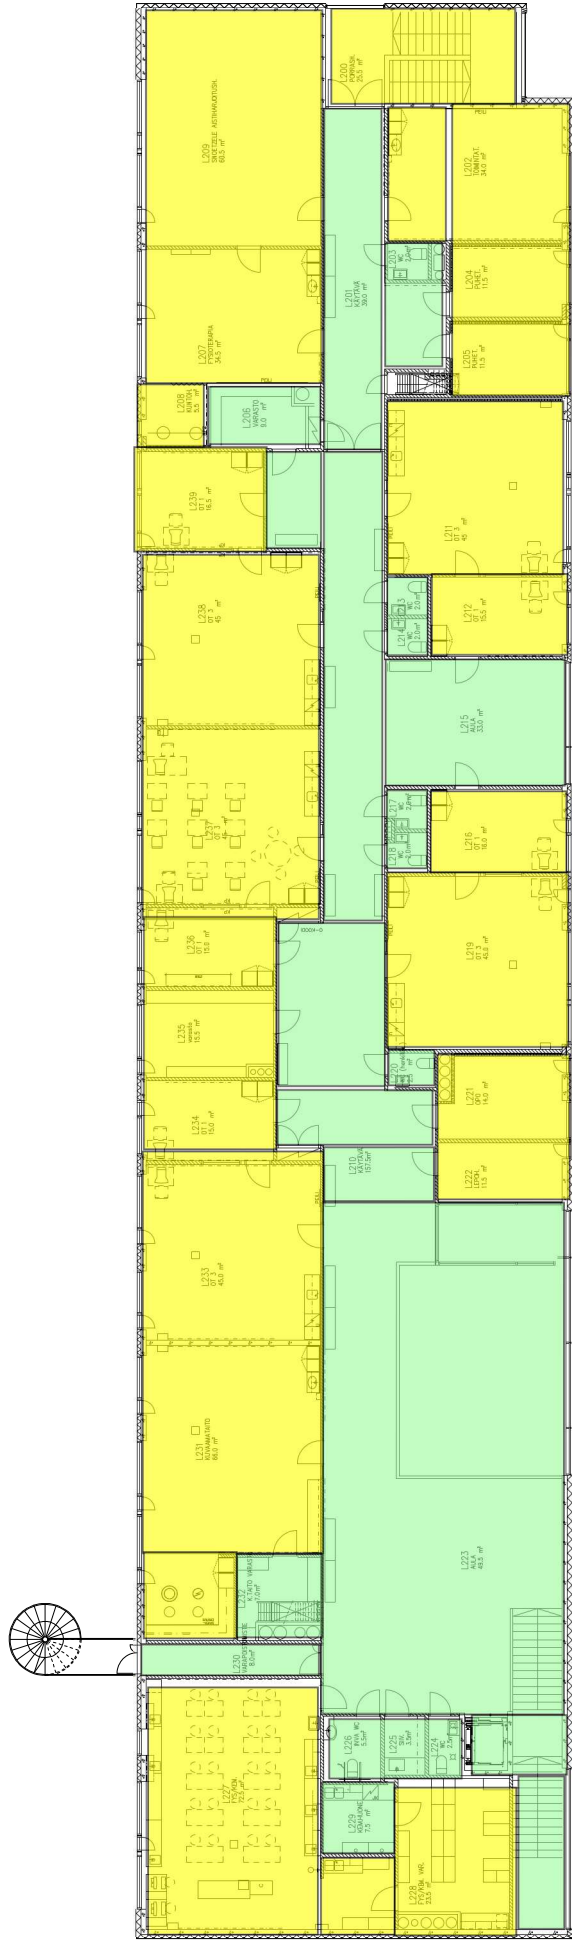
ALITUMISOLOSUHDEARVIO POHJAKUVISSA  
3.KERROS

### 3.2.3 3. kerros

1. Haitallinen altistumisolosuhde EPÄTODENNÄKÖINEN	
Vaikutusalue, Tilat	Syy
Aula L223, Käytävätilat L210, L201, Aula L215, L230	Ei todettuja vaurioita, vähän ulkoseiniin rajautuvaa pinta-alaa, oleskeluaika tiloissa yleensä lyhytaikaista.
WC-tilat, Siivouskomerot, L229, L232, varasto L206	Ei todettuja vaurioita, ei todettuja ilmavuotoja vauriorakenteista sisäilmaan.

2. Haitallinen altistumisolosuhde MAHDOLLINEN	
Vaikutusalue, Tilat	Syy
Luokkatilat, ulkoseiniin rajautuvat varastot	Vähäisiä mikrobivaurioita ulkoseinärakenteissa, ilmayhteys todettu rakenteesta sisäilmaan. Tilat alipaineisia ulkoilmaan nähden.
L200	Todetut lattiapäällystevauriot
