TURUN KAUPUNKI, ~~TIA~~VELUKESKUS

## LUOLAVUOREN KOULU

Korjaustapaehdotus ~~UONNO~~ 7.05.2020

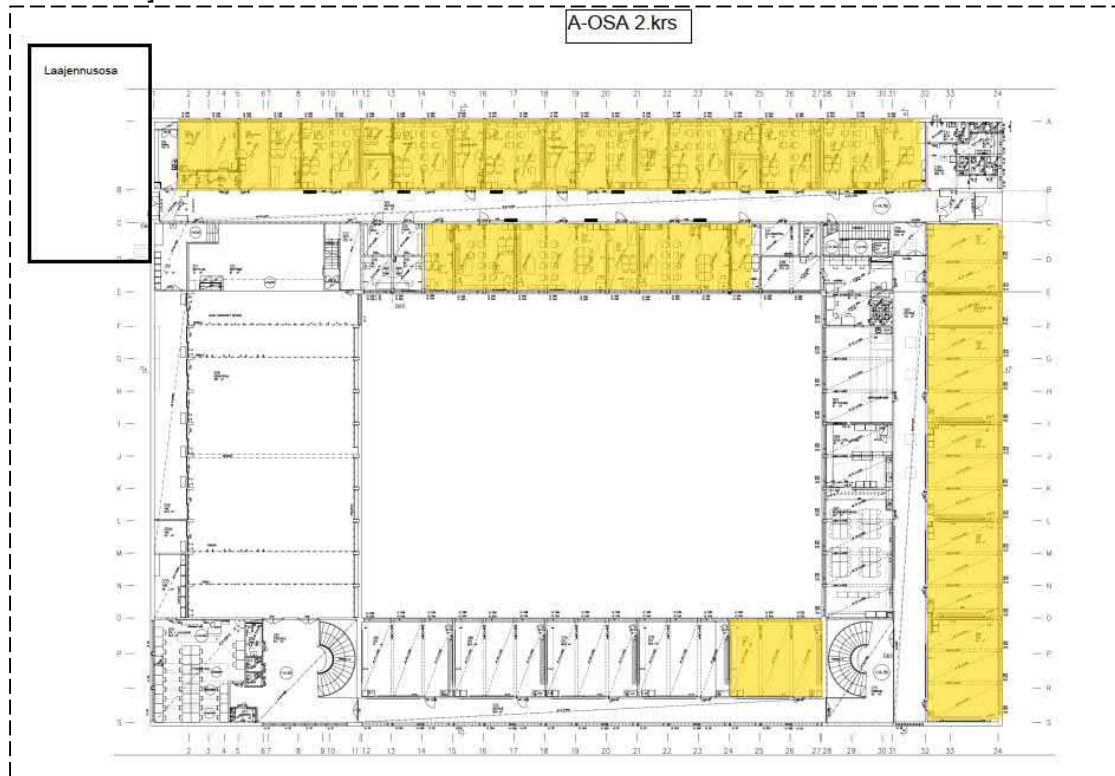
Kuva5. Aosan 2. kerroksen alueet, jotka on todettu lähtötietojen perusteella ongelmalliseksi.

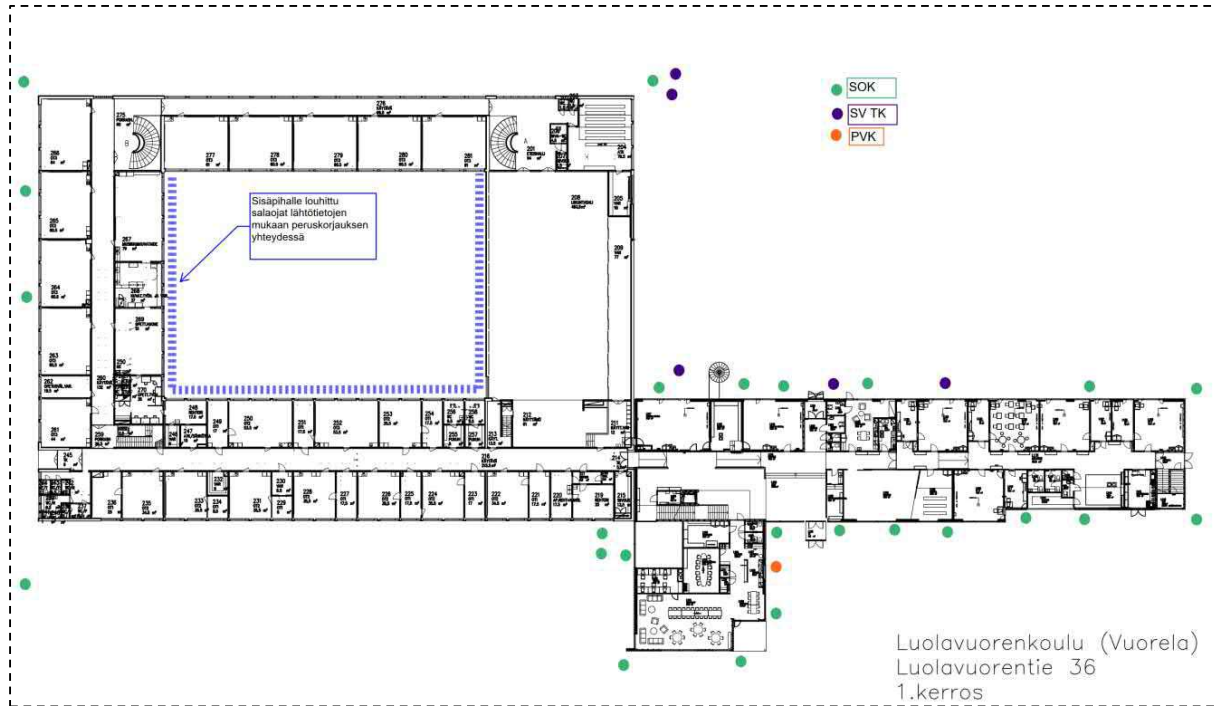
Kuva7. Rakennuksen salaojien sijainnit aistinvaraisten havaintojen ja lähtötietotarkastelun perusteella.

Kohteella tehtyjen havaintojen perusteella salaojaputken korkeusasema on ainakin osittain anturan alapinnan yläpuolella.

Rakennuksen sisäpuolisten salaojen toteuttamisnykyisen alapohjarakenteiden purkamisen. Alapohjarakenteen purkutöiden jälkeen kalliopinnan kallistukset tarkistetaan ja vedet ohjataan ulosten kallistuksen avulla uusiin sisäpuolisiin salaojalinjoihin. Tarvittaessa kalliopintaa louhitaan ja painaumia tasoitetaan betonivalulla. Tällöin minimoidaan perustusrakenteille aiheutuva kosteuskuormitus. Sisäpuolisten salaojen toteutus kasvattaa kokonaiskustannuksia merkittävästi.

Korjauksien onnistuminen edellyttää rakenteiden avaamista ulkpuolelta. Kalliopinnan muokkaaminen sekä laojat eivät täysin poista perustarakenteiden kosteusrasitusta, mutta vähentävät sitä merkittävästi. Korjauksissa tulee huomioida, että rakenne pystyy kuivumaan tehokkaasti sisätiloihin. Sisäpuoliset rakennekerrokset tulee olla hyvin vesihöyryä läpäiseviä.

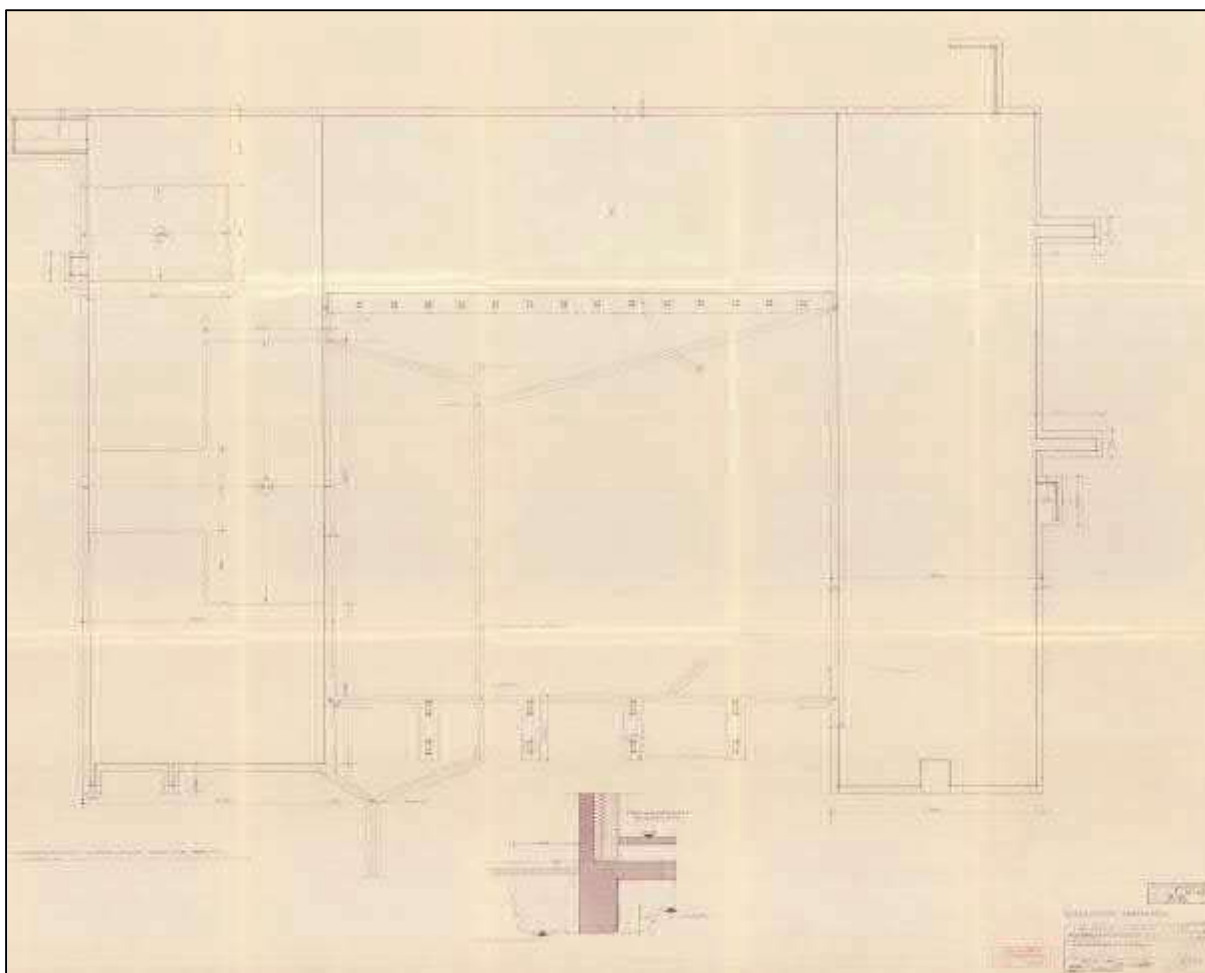
Kuva10. Alkuperäinen louhintapiirustuksen mukaan kallion pinta on pääosin 600 mm lattiapinnan alapuolella.

Peruskorjauksen yhteydessä vähennetään perustusrakenteisiin kohdistuvaa kosteusrasitusta. Olennaista korjauksen onnistumisella on muokata olemassa olevan kalliopintaa viettämään pois päin perustusrakenteista, johtamalla vedet hallitusti salaojajärjestelmään sekä korjattavat rakenteet siten, että ne kestävät suurta kosteusrasitusta. Sisäpuolisten pintakerrosten tulee olla hyvin vesihöyryä läpäiseviä kosteusrasituksen vähentämisen vaarallisuutta, joka nostaa korjauskustannuksia merkittävästi.

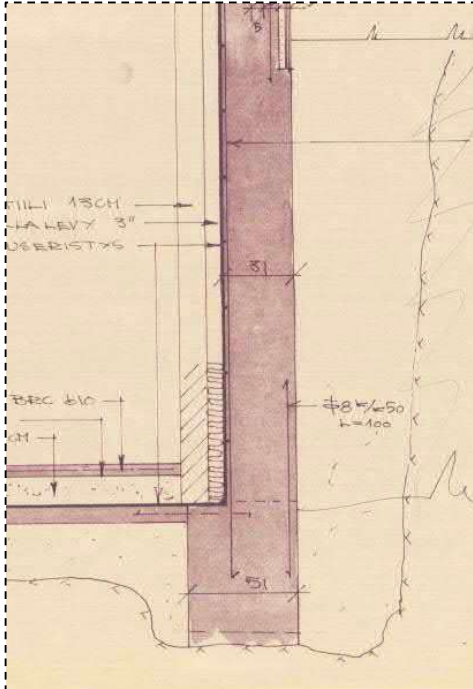
Kuva17. Maanvastaisen seinärakenteen MS1 alkuperäinen l  
kauskuva, jossa käy ilmi rakenteen sisäpuoliset kerrokset

Maanvaraisten seinien sisäpuolisessa eristetilassa havaittiin paikallisesti viite vaurioista. Eristetilasta havaittiin ilmayhteys sisätiloihin. Vaurioilla on sisäilmaa heikentävä vaikutus.

Maanvastaisten seinien sisäpuoliset rakenteet puretaan perusmuuriin asti. Perusmuurin sisäpinnasta poistetaan mikrobivaurioitunut lämmöneriste ja bitumisively sekä rakenne puhdistetaan mekaanisesti. Rakenne vedeneristetään ulkopuolelta bitumikermillä sekä lämmöneristetään hyvin kosteutta kestävällä eristeellä (esimerkiksi XPS). Sisäpuolen betonirakenne pinnoitetaan hyvin vesihöyryä läpäisevällä pinnoitteella. Liittymärakenteet tiivistetään huomioiden muihin rakenteisiin, kuten alapohjaan, tehdyt korjaukset.

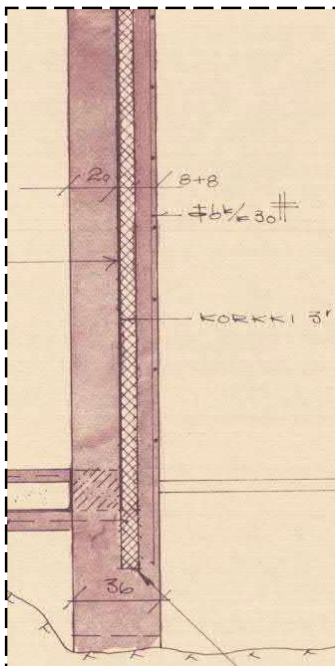
Kuva23. Sokkelirakenne SK3.

Sokkelirakenteessa SK1 eristekerros on tutkimuksen perusteella vaurioitunut. Sokkelirakenteessa SK2 on kylmä silta rakenteen yläosassa, mikä tutkimuksen mukaan aiheuttanut kosteuden tiivistymisen eristetilaan. Sokkelirakenteen SK3 rakenteesta on havaittu ilmayhteyttä sisätilaan.

Sokkelirakenne SK3 ilmatiiveys varmistetaan peruskorjauksen yhteydessä pinnoitteet uusitaan. Eristerokoksen purkaminen ulkopuolelta on ajankohtaista, jos ulkopuolen betonissa todetaan merkittäviä vaurioita.

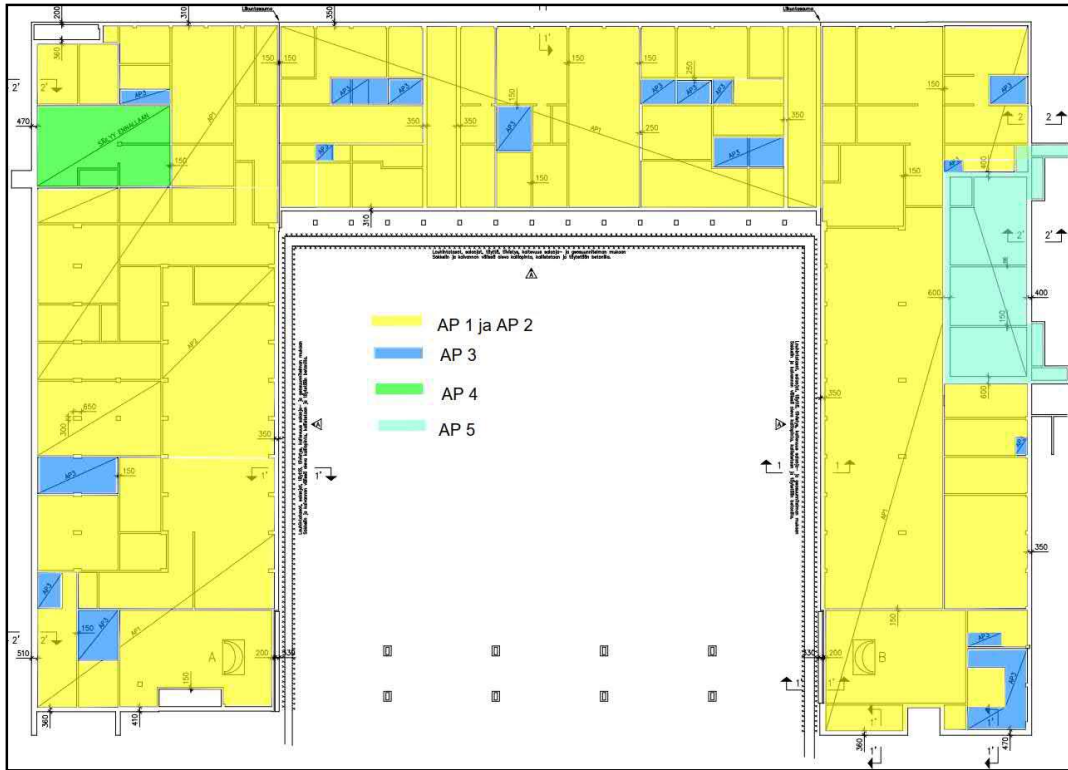
Kuva1. Alkuperäisen osan alapohjarakenteet.

Kuntotutkimuksessa havaittiin, että alapohjan pintalaatta on painunut, mikä havaittiin muovimatton ylösnostojen repeämällä. Rakennearvauksissa alapohjarakenteessa todettiin pohjalaatan alla olevan täyttöhiekan painumaa ja hiekka oli kosteusmittauksien perusteella märkää. Osassa rakennearvauksista havaittiin lahonneita muottilautoja pohjalaatan päällä. Merkkiainekokeiden perusteella rakenteen eristekerroksesta on ilmavuotoyhteys sisäilmaan. Vauriolla on heikentävä vaikutus sisäilmaan.

Lattiapinnoitteet uusitaan vaurioituneilta alueilta. Lattiapinnoitteet poistetaan, alusta puhdistetaan mekaanisesti sekä kuivatetaan. Uusi lattiapinnoite tulee olla vesihöyryä hyvin läpäisevä materiaali

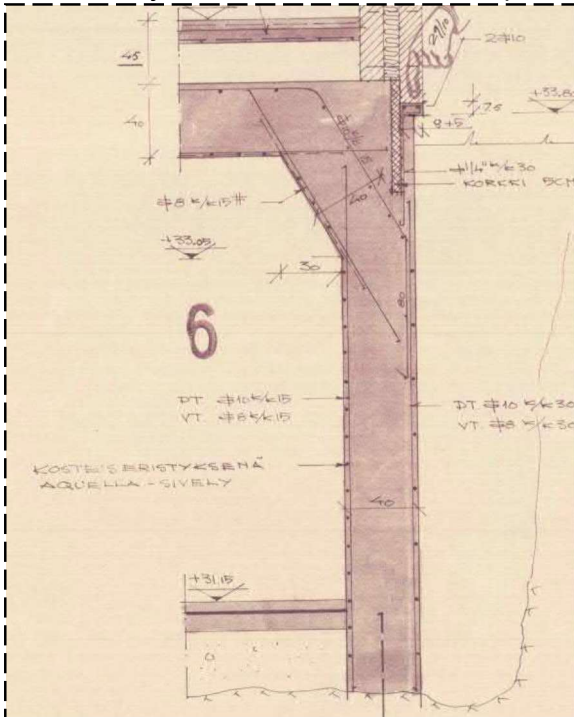
Kuva28 Väestönsuojan rakenneleikkaus maanvastaisseinän kohdalla.

Väestönsuojarakenteen eristetilassa on mikrobivaurioita. Orgaaninen materiaali on vaurioitunut rakentamisaikaisen kosteuden sekä ulkoseinien kautta välipohjarakenteena alueelle kerääntyneen kosteuden vaikutuksesta. Rakenteesta on ilmayhteys sisäilmaan ja ilma on sisäilmaa heikentävä vaikutus. Rakenteen ilmatilassa todettiin vanhoja lämpöjä, joiden eristeet sisältävät asbestia.

Olemassa oleva väestönsuojan yläpuolinen betonirakenne puretaan ja vaurioituneet sekä bestipitoiset materiaalit poistetaan. Välitilaja kantavan betonilaatta puhdistetaan mekaanisesti. Välitilaan asennetaan uusi kevytsora tai vaahtolasikerros. Kevytsorakerrokselle asennetaan tuuletusputkisto ja siihen liitetään koneellista poistoa varten kannapuhallin. Täyttökerroksen päälle asennetaan lämmöneriste, jonka päälle asennetaan uusi betonirakenteiden pintalaatta, joka pinnoitetaan hyvin vesihöyryä läpäisevällä pinnoitteella. Rakenteen ilmatiiveys varmistetaan.

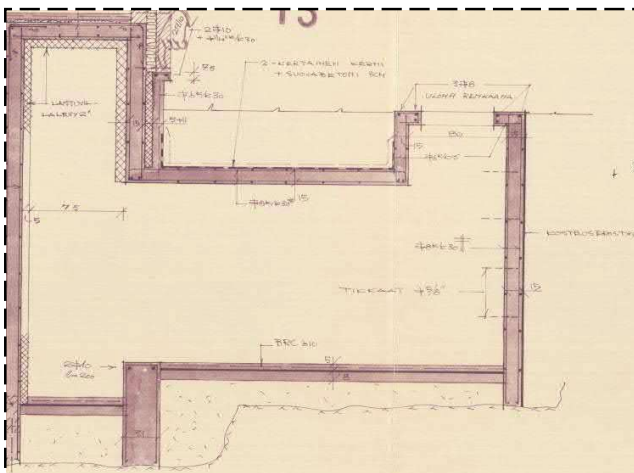
Kuva29. Väestönsuojan pakotunnelin rakenne.

Pakotunnelin rakenne korjataan ulkoiselta. Vaurioituneet lämmöneristeet puretaan ja rakenteet puhdistetaan mekaanisesti. Rakenteen yläpuolelle tehdään toimiva vedeneristys sekä asennetaan lämmöneristeet (käännetty katto). Pakotunnelin pystyrakenteet vedeneristetään ulkopuolelta ja lämmöneristään hyvin kosteutta kestäväällä lämmöneristeellä (esimerkiksi XPS). Vet ohjataan hallitusti salaojajärjestelmään.

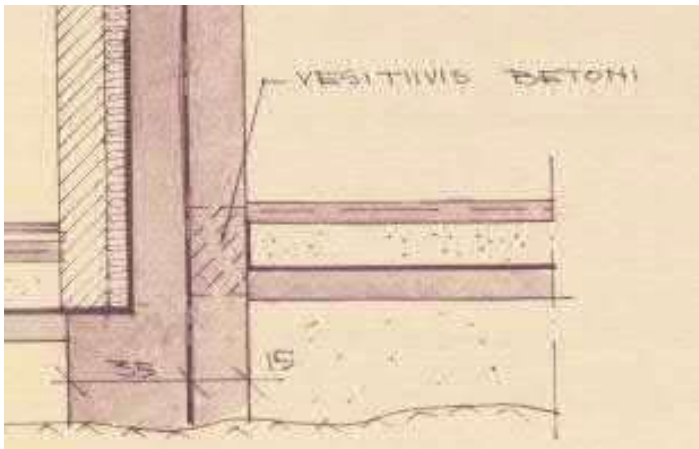
Kuva30. Kantava väliseinä on perustettulla varaan. Kapillaarista vedennousua on rajoitettu vesitiiviillä betonilla.

Kantavien väliseiniin kohdistuvaa kosteusrasitusta vähennetään alapohjarakenteen uusimisen yhteydessä tarvittaessa sisäpuolisella salaojajärjestelmällä. Olemassa olevat tiiviit pinnoitteet poistetaan ja rakenteet pinnoitetaan hyvin vesihöyryä läpäisevillä pinnoitteilla.

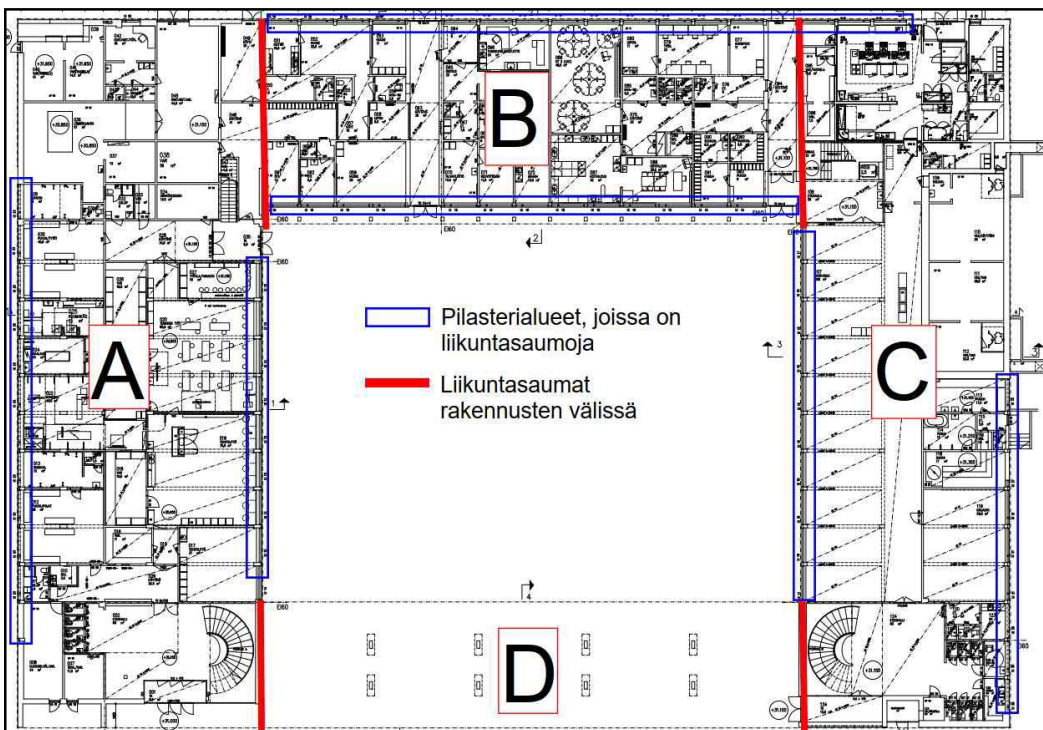
Kuva51. Oheiseen pohjapiirustukseen on merkattu rakennusosien väliset liikuntasaumot.

Liikuntasauvoina käytetyissä kovalevyissä on mikrobivaurioita ja kovalevyistä on ilmayhteys sisätiloihin. Kovalevyt ovat mikrobivaurioituneet rakentamisaikaisen, käytönaikaisen sekä alaosistaan maaperästä nousevan kosteuden vaikutuksesta. Muurilla on sisäilman laatua heikentävä vaikutus.

Liikuntasaumarakenteet korjataan poistamalla vaurioituneet materiaalit niin syvältä kuin se on purkuteknisesti mahdollista. Puhdistetut kolot täytetään elastisella polyuretaanivaahdolla, jonka päälle asennetaan pohjanauha. Liikuntasaumat tiivistetään kauttaaltaan siihen soveltuvalla tiivistyskorjausjärjestelmällä.

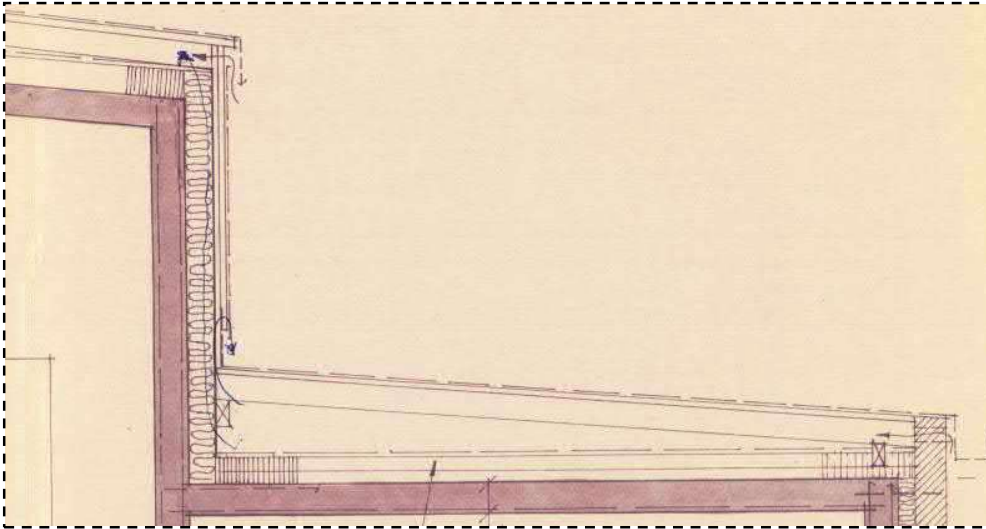
Kuva74. Yläpohjan tuuletus liikuntasalin alkuperäisen korotusosan kohdalla. Korotusosaan ei ole todennäköisesti lisätty eristettä sillä lisäeristyksellä olisi estetty yläpohjantuuletus.
