Kaskenmäen päiväkoti – peruskorjaus ja laajennus

Hankesuunnitelma

18.10.2023

Kosteus- ja sisäilmatekninen kuntotutkimus

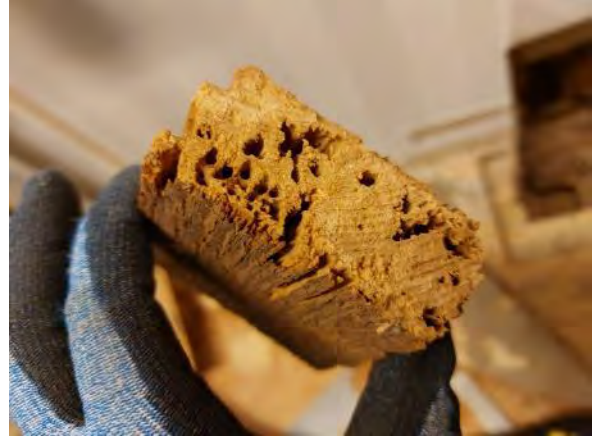
Kuva 16. Tuulettuvan alapohjan aluslaudoituksissa on havaittavissa lahovauriota ja hyönteistuhoja.

Rakennuksessa 2 ja rakennuksen 1 alkuperäisen alueen alapohjarakenteen aluslaudoituksessa havaittiin lahovaurioita. Lahovauriot ovat voineet syntyä ajan saatossa vallinneiden olosuhteiden seurauksena. Ryömintätilassa on voinut rakennuksen historian aikana olla pidempikestoisesti tai ajoittain irtovettä, joka on nostanut alapohjarakenteiden suhteellista kosteutta. Lisäksi lattiapintoja on voitu aikaisemmin puhdistaa runsaita siivousvesimääriä käyttäen. Lisälämmöneristekerroksen asennuksen jälkeen rakenteen kosteustekninen toimivuus on heikentynyt, kun lämpövuodot alapohjarakenteeseen ovat vähentyneet. Tämä yhdessä heikon ryömintätilan tuulettumisolosuhteen kanssa on todennäköisesti nostanut alapohjarakenteiden alaosan ja ryömintätilan suhteellista kosteutta lämpötilan laskun myötä. Muovimattopäällysteiden asennus on osaltaan heikentänyt rakenteen tuulettumis- ja kuivumisolosuhtetta lämmitettyyn sisäilmaan ja on voinut edistää lahovaurioiden syntymistä. Tulevien korjausten yhteydessä on kiinnitettävä huomiota alapohjarakenteen kosteustekniseen toimintaan kokonaisuudessaan.

Puurakenteiset tuulettuvat alapohjarakenteet on suositeltavaa korjata ulkoseinien korjaustöiden yhteydessä erillisen, esimerkiksi hirsirakennuksiin perehtyneen suunnittelijan laatiman korjaussuunnitelman mukaisesti. Lähtökohtaisesti korjaustyössä alapohjan pintarakenteet ja lämmöneristeet poistetaan kokonaisuudessaan rakennuksen tuulettuvan alapohjan osalta. Lämmöneristeiden poistamisen jälkeen aluslaudoitus on todennäköisesti purettava kokonaisuudessaan havaittujen lahovaurioiden vuoksi. Purkutöiden jälkeen olemassa olevat kantavat puurakenteet tarkastetaan aistinvaraisesti mahdollisten vaurioiden osalta ja korjataan rakenteita tarvittavilta osin lähtökohtaisesti uusivaa korjaustapaa käyttäen. Jäävät puurakenteet puhdistetaan mekaanisesti. Samassa yhteydessä voidaan arvioida mahdollisten lisätuntojen ja jäykisteiden tarve rakennuksen tuleva käyttötarkoitus huomioiden.

Ryömintätilan pohja puhdistetaan orgaanisesta- ja hienoaineksesta, jonka jälkeen ryömintätilan pohja lämmöneristetään esimerkiksi kevytsorakerroksella. Alapohjarakenteen tuulettumisolosuhdetta parannetaan esimerkiksi lisäämällä tuulettumisen mahdollistavia aukotuksia sokkelirakenteeseen. Tuulettumista voidaan lisäksi tehostaa huippuimureiden avulla. Tuulettumisen riittävyttä arvioitaessa on huomioitava, että alapohjan kosteus- ja lämpötekniiset ominaisuudet muuttuvat nykyisestä korjausten yhteydessä.

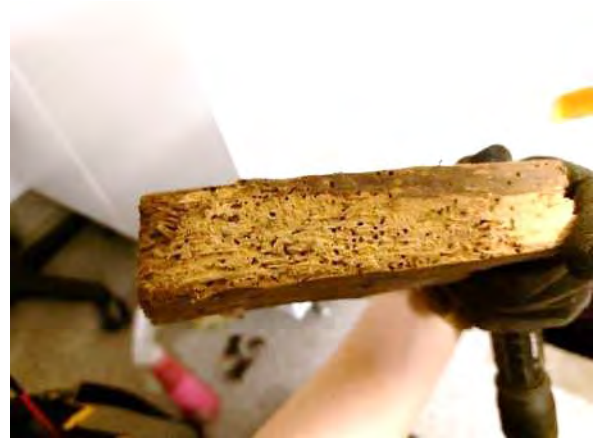
Kuva 21. Rakenneavaus AP2: Alapohjarakenteen alus-laudoituksessa on havaittavissa lahovauriota sekä hyönteistuhhoa.

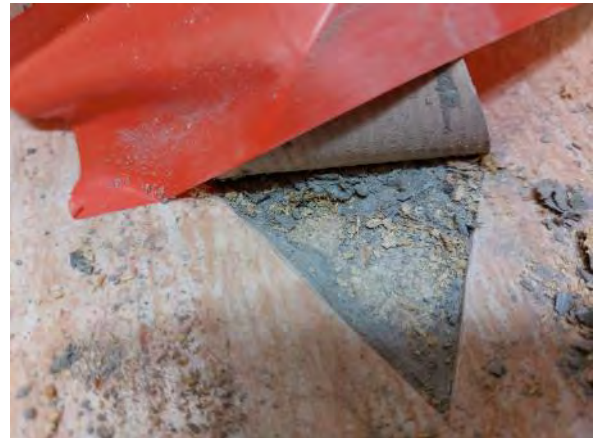
- Rakenteen lattiapäällystettä avattiin wc-tilan vedeneristeen tarkistamista varten.
- Muovimaton alapuolella ei havaittu erillistä vedeneristekerrosta, vaan muovimatto toimii rakenteen vedeneristeenä.

Kuva 25. WC:n muovimaton alapuolella ei ole käytetty erillistä vedeneristekerrosta. Muovimaton alla on tasoite sekä lastulevy.

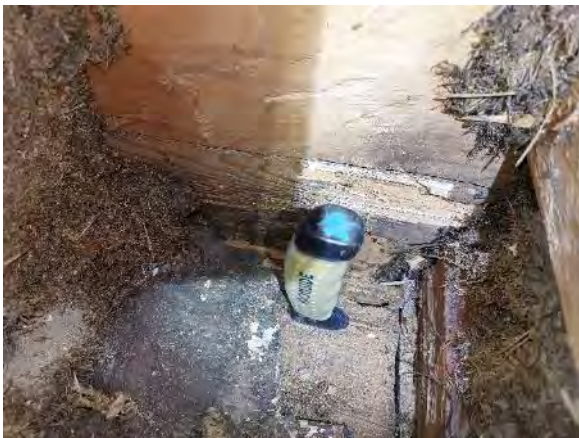
Kuva 28. Rakenneavaus AP 4: Aluslaudoituksen pinnalla on kaarnakerros. Aluslaudoitus on lahovaurioitunut.

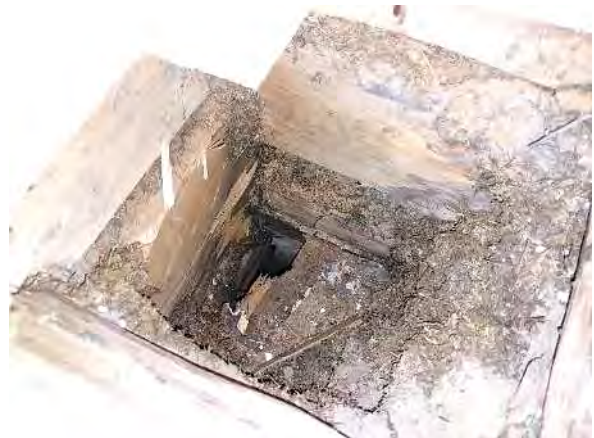
Kuva 29. Rakenneavaus AP 4: Aluslaudoitus on lahovaurioitunut.

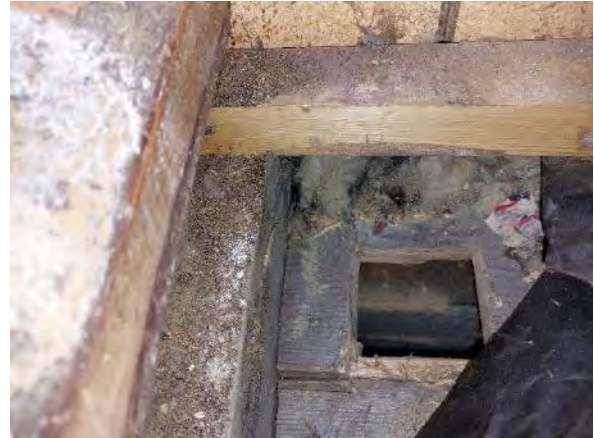
Kuva 33. Aluslaudoituksessa ei havaittu lahovauriota avauskohdassa.

Rakennuksen 1 laajennusosan alueella aluslaudoituksessa ei havaittu lahovaurioita ja rakenteen lämmöneristeinä on käytetty pääosin mineraalivillaeristettä ja sanomalehtiä.

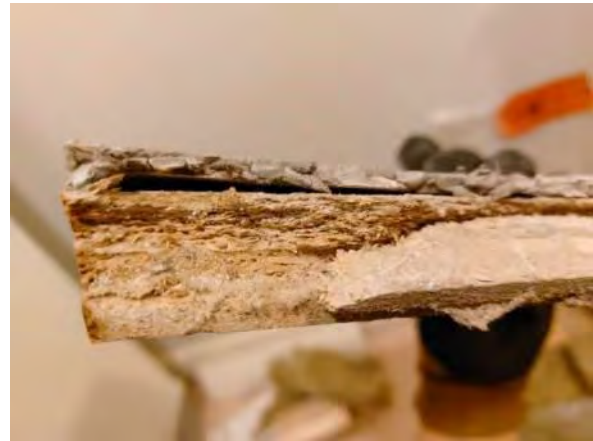
Kuva 37. Rakenneavaus AP 6. Lattian lastulevyssä on havaittavissa aistinvaraisesti kosteuden aiheuttamaa vaurioitumista (levy on turvonnut).

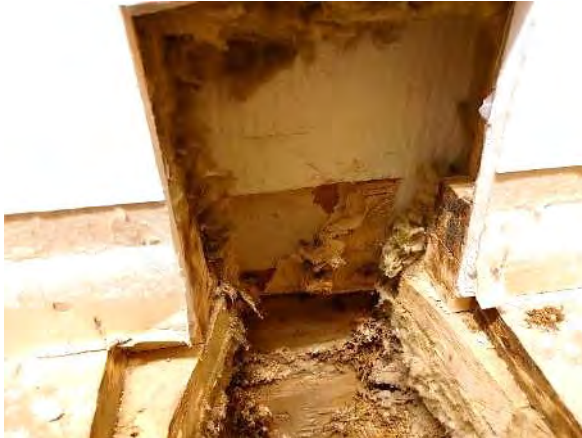
- Ulkoseinän ja alapohjan liitos on avauksista tehtyjen havaintojen perusteella toteutustavaltaan epätiivis.
- Alapohjarakenteen ilmatiiveys on rakennuslevyn ja päällystekerroksen tiiveyden varassa.
- Yksittäisissä tiloissa lattiapäällysteenä on epätiivis lattialankku.
- Rakenteessa ei havaittu erillistä ilmansulkukerrosta.

Kuva 39. Ulkoseinän ja alapohjan liitoksissa havaittiin rakoja

Rakennuksen ilmanpitävyys on heikko. Rakennuksen epätiivisyys voi vaikuttaa paitsi sisäilman laatuun ja rakenteiden kosteustekniseen toimivuuteen, myös esimerkiksi ilmanvaihdon toimivuuteen. Tulevan peruskorjauksen yhteydessä on suositeltavaa parantaa rakennuksen ilmanpitävyyttä.

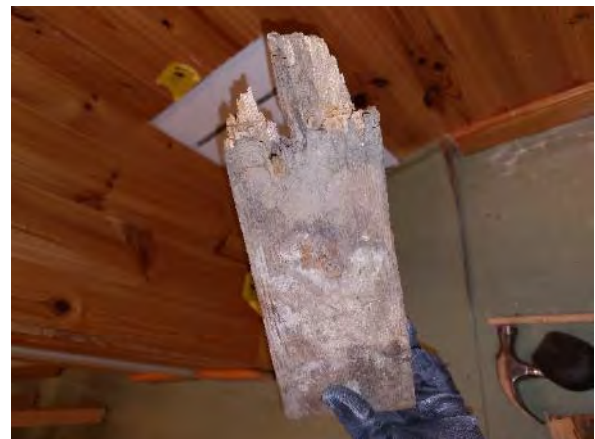
Kuva 64. Rakenneavaus AP7: Alapohjan aluslaudoituksessa on havaittavissa kosteuden aiheuttamaa vaurioitumista ja lahovauriota.

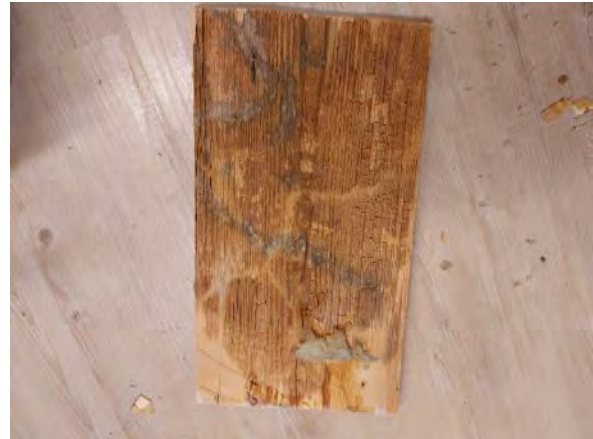
Kuva 66. Lattialankun alapinnalla havaittiin lahovaurioita.

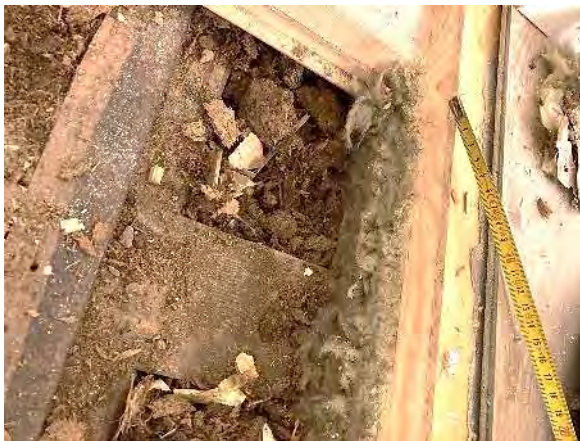
Kuva 67. Rakenneavaus AP9: Mineraalivillakerroksen alapuolella havaittiin turvetta.

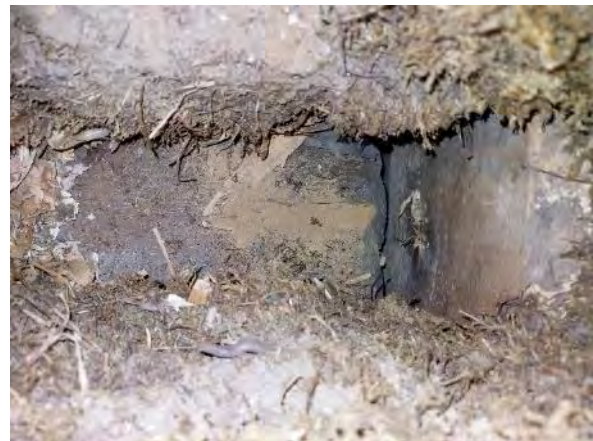
Kuva 68. Rakenneavaus AP9: Eristeenä on mineraalivillan ja turpeen lisäksi hiekkaa ja sammalta. Aluslaudoitus on lahovaurioitunut ja pölyävä.

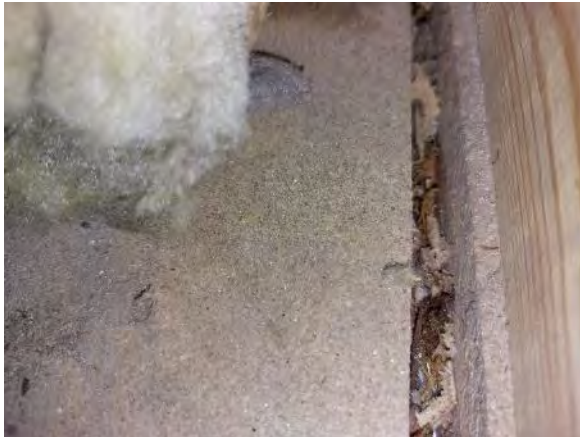
- Väliseinän ja alapohjan liitoksessa havaittiin avoin rakenneliitos.
- Alapohjarakenteen ilmatiiveys on rakennuslevyn ja päällystekerroksen tiiveyden varassa.
- Yksittäisissä tiloissa lattiapäällysteenä on epätiivis lattialankku.
- Rakenteessa ei havaittu erillistä ilmansulkukerrosta.

Kuva 71. Väliseinien ja alapohjan liitoksissa havaittiin avoimia rakenneliitoksia, jonka kautta ilmavirtaukset alapohjarakenteesta sisäilmaan ovat mahdollisia.

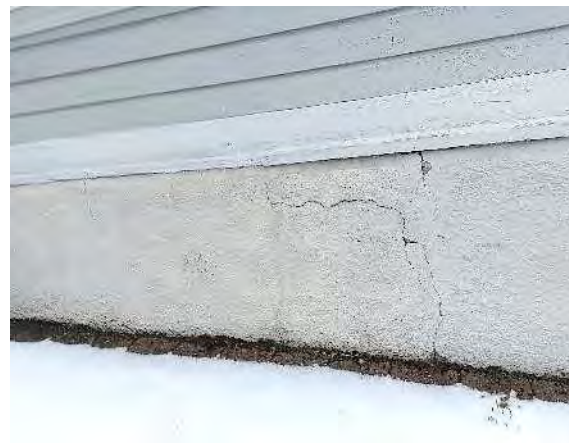
- Sokkelirakenne on luonnonkivirakenteinen ja se on ulkopinnaltaan rapattu.
- Sokkelin rappaus sisältää asbestia.
- Sokkelirakenteen pinnalla on paikoin havaittavissa halkeamia.

Kuva 93. Sokkelirakenteen pinnalla on paikoin havaittavissa halkeamia.

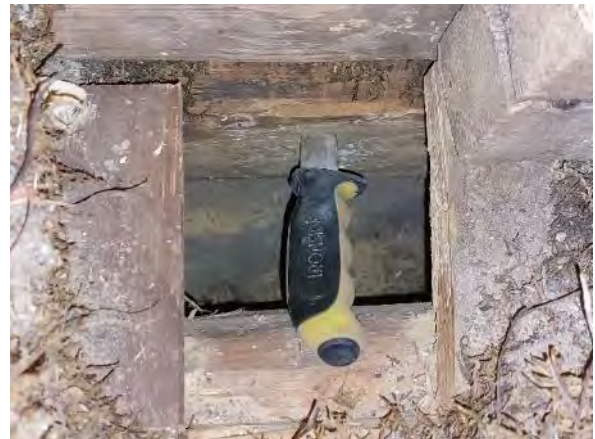
Kuva 118. Ulkoseinän alimman hirren sisäpinnalla oli havaittavissa rakenneavauksesta US2/AP2 lahovauriota. Puukko upposi n. 55 mm syvyyteen hirteen.

Hirsirakenteissa havaitut hyönteis- ja lahovaurioiden korjaukset edellyttävät vähintään paikallisia hirsikertojen uusimisia. Purkutoimenpiteiden jälkeen vaurioiden laajuus

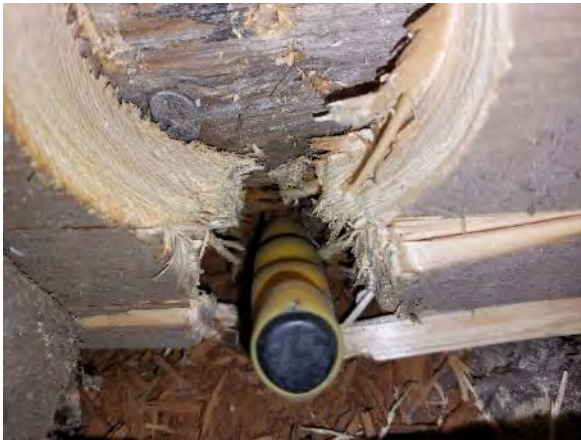
Kuva 121. Hirsiverhouksen pinnassa on havaintojen pe-
rusteella uusittua vaakalaudoitusta. Vaakalaudoituksen
takana havaittiin lahonnutta hirsirunkoa. Puukko up-
posi hirsirakenteeseen koko terän mitalta (10cm).

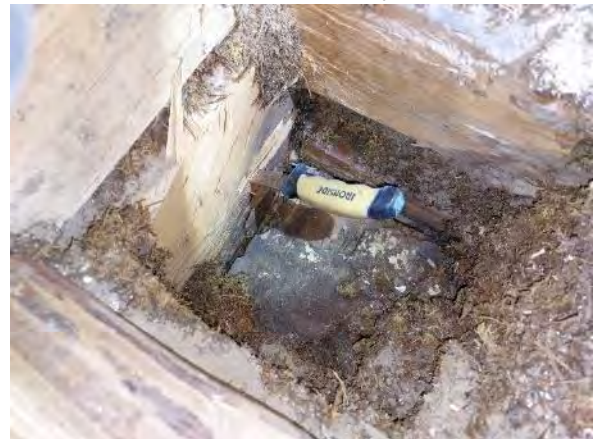
Kuva 133. Rakenneavaus US4. Ulkoseinä ja alapohjan laudoituksen alimman hirren sisäpinnalla havaittiin viitteitä lahovauriosta. Hirsien tilkkeenä on käytetty sammalta.

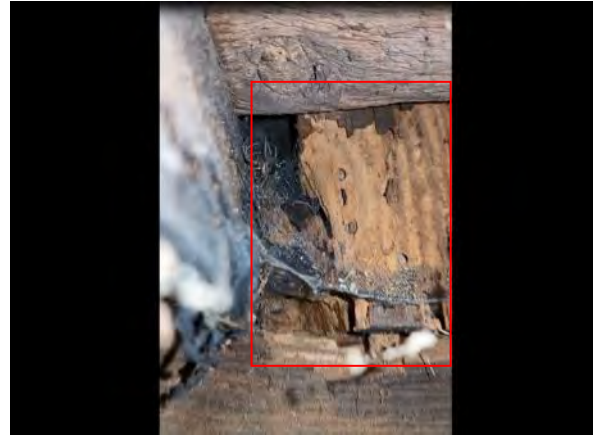
Kuva 141. Runkotolpan alaosassa havaittiin lahovaurioita. Runkotolpan alaosa merkittynä kuvaan.

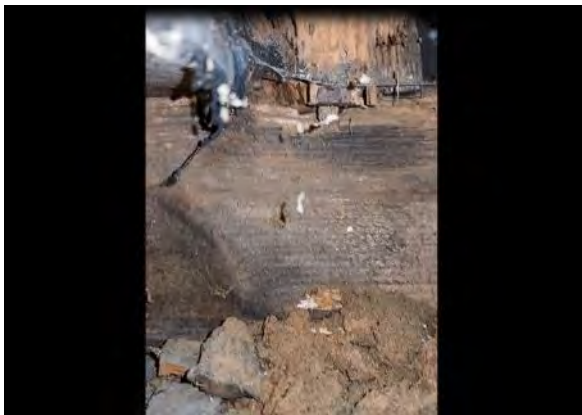
Kuva 142. Runkotolpan alaosan lahovaurio. Kuvassa runkotolpan ja alaohjauspuun liitos

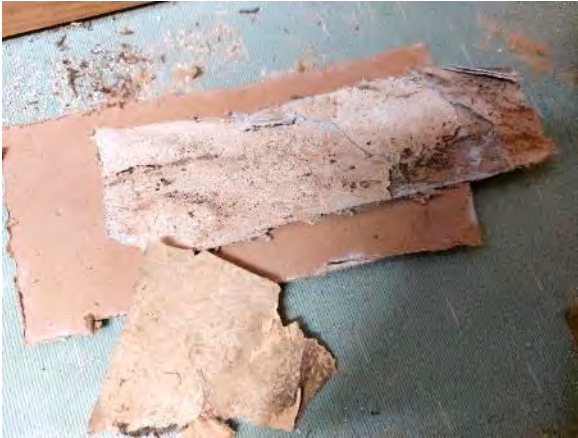
Kuva 165. Rakenneavaus US8. Pinkopahvissa ja tapettikerroksissa on havaittavissa kosteuden aiheuttamia vaurioita.

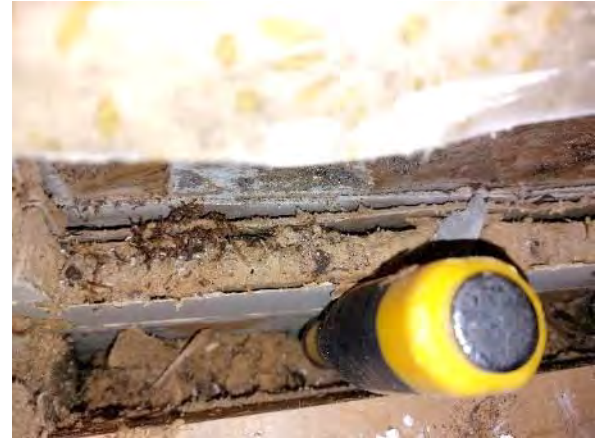
Kuva 166. Rakenneavaus US8. Ulkoseinän ja alapohjan liitos on aistinvaraisesti tarkastellen epätiivis.

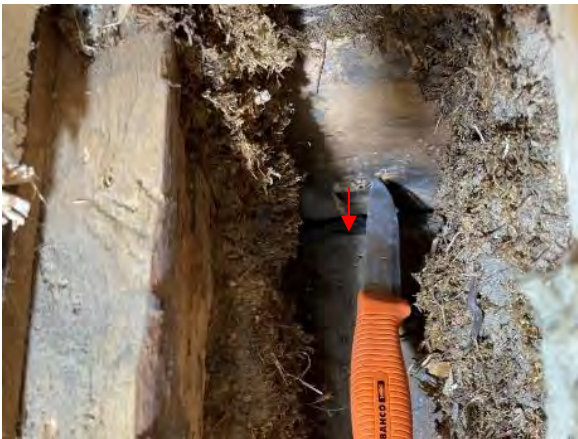
Kuva 169. Rakenneavaus US10: Lahovaurioita havaittiin n.30 cm lattiapinnan tasosta alaspäin.

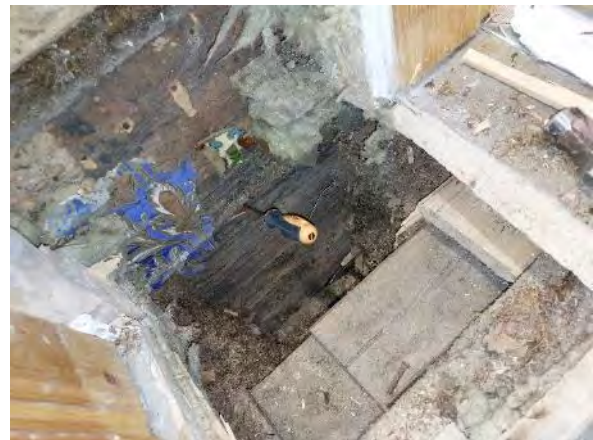
Kuva 173. Rakenneavaus US9: Hirsirungossa havaitut lahovauriot sijoittuvat lattiapinnan alapuolelle.

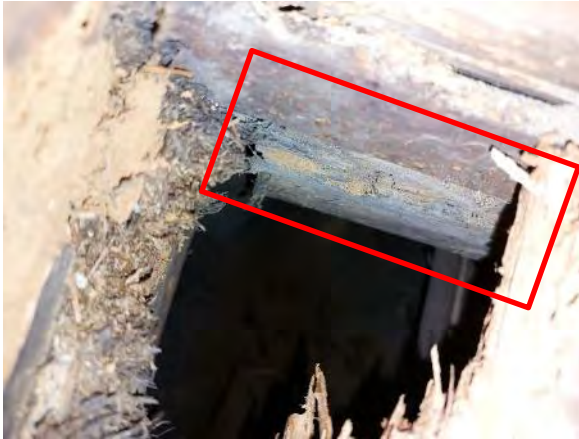
Kuva 249. Rakenneavaus VS2: Väliseinän alaosan hirressä on havaittavissa lahovaurioita alapohjarakenteen aluslaudoituksen tuntumassa.

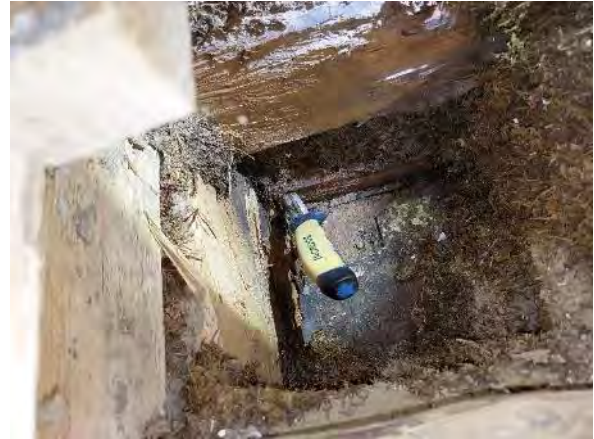
Kuva 250. Rakenneavauksen kohdassa VS2 hirsirakenne on alaosaan lahovaurioitunut.

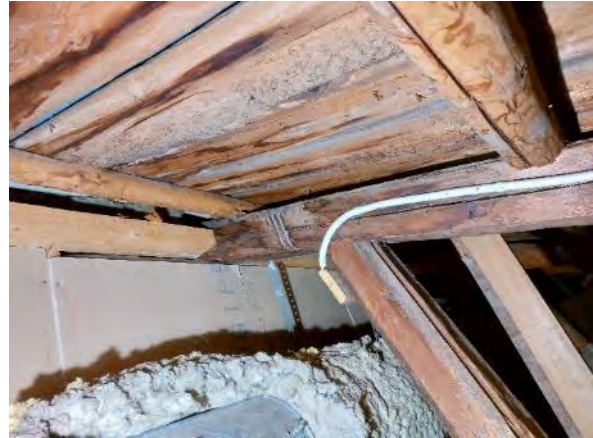
Kuva 283. Kantavissa puurakenteissa havaittiin kosteuden aiheuttamia jälkiä. Lahovaurioita ei kantavissa puurakenteissa havaittu.

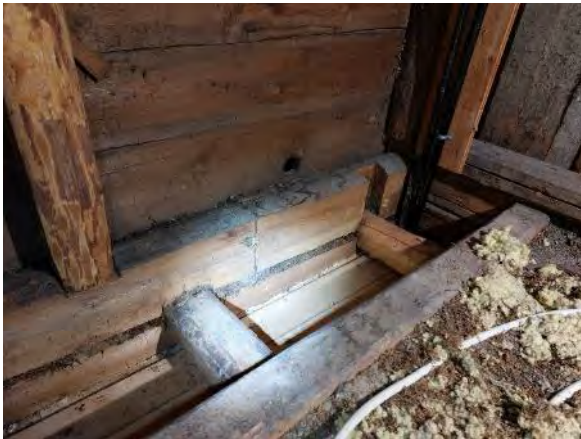
Kuva 284. Lounaissiiven ja ns. keskiosan sisänurkan alueella havaittiin lämmöneristämätön alue. Lounaissiiven alueella hirsirunko on rakennettu ns. tasakertaan.

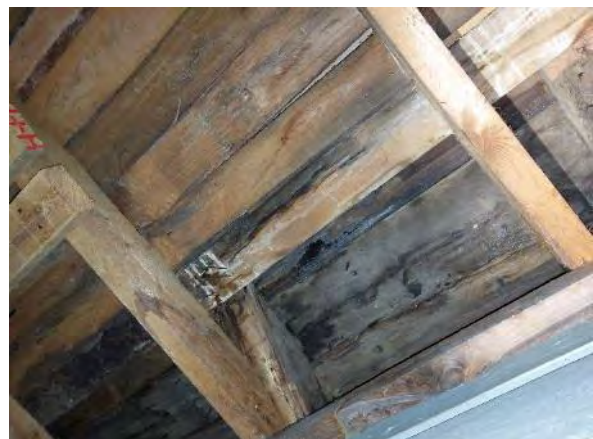
Kuva 287. Laajennusosan ja alkuperäisen vesikattorakenteen liitos. Aluslaudoituksessa havaittiin lahovaurioita.

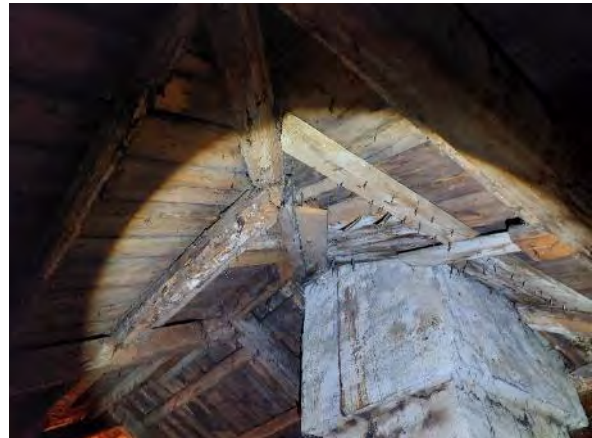
Kuva 330. Savuhormien ympärillä havaittiin kosteuden aiheuttamia vaurioita läpiviennin yhteydessä.

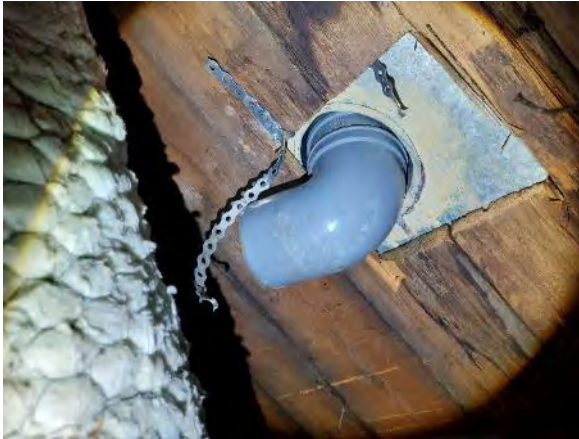
Kuva 331. Yläpohjassa havaittiin vanha viemärin tuuletusputki, joka on jätetty vesikaton läpivientiin.
