17.10.2024

Sisäilma- ja kosteustekninen kuntotutkimus

Paattisten aluetalo
Paattistalonkatu 1
21330 Paattinen

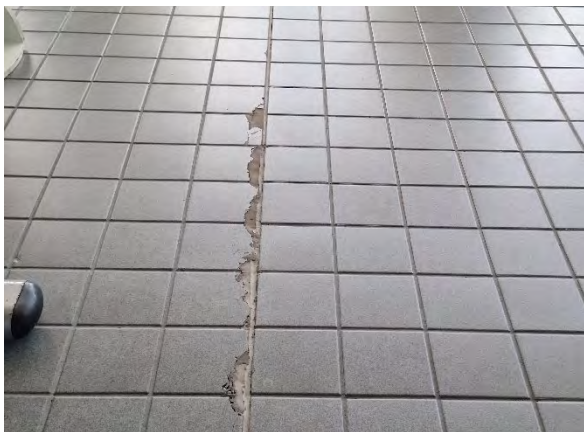
Kuva 6. Kuntosalissa on klinkkerilaatoitus, joka on vaurioitunut todennäköisesti joko tilojen käytön yhteydessä tai se voi olla rakenteiden liikkeistä johtuvaa.

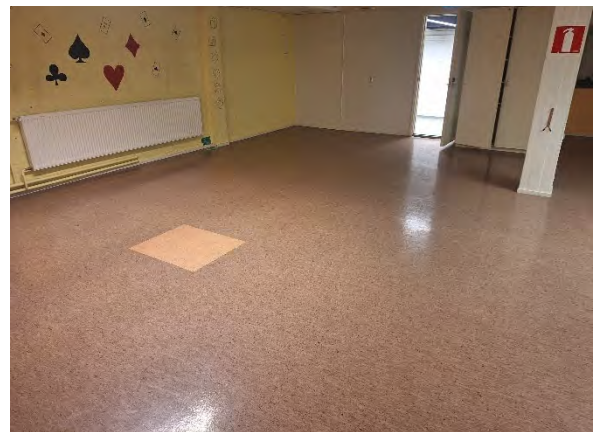
Kuva 7. Vanhassa nuorisotilassa on linoleumi. Taustalla näkyvän uimahallin vastaisen keltaisen väliseinän kohdalla oli selvästi aistittavissa oleva mikrobiperäinen haju.

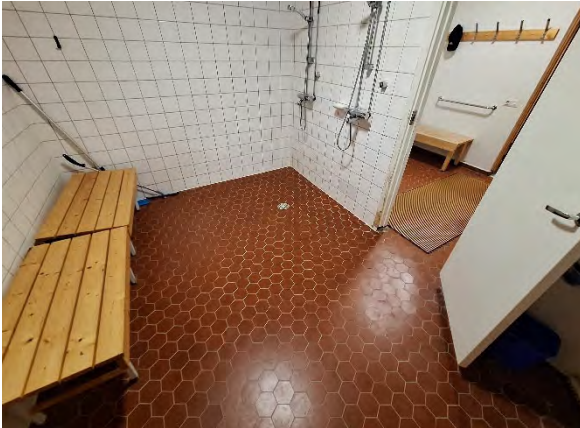
Kuva 8. Miestenpuolen mökkätila on todennäköisesti alkuperäinen. Lattiasa havaittiin selkeitä kosteuspoikkeama-alueita myös vähemmän kosteusrasitetuilla alueilla.

Uima-allastilan ympäristössä ja miesten puolen märkätiloissa oli kosteuspoikkeama-alueita myös vähemmän kosteusrahitetuilla alueilla. Miesten puolen märkätilat ovat todennäköisesti alkuperäiset eikä alapohjassa todennäköisesti ole rakennusajankohta huomioiden käytetty vedeneristettä. Vedeneristämätön alapohja voi aiheuttaa vaurioita väliseiniin tai ympäröiviin tiloihin, joiden alapohjissa on käytetty tiiviitä pinnoitteita kuten muovimattoa.

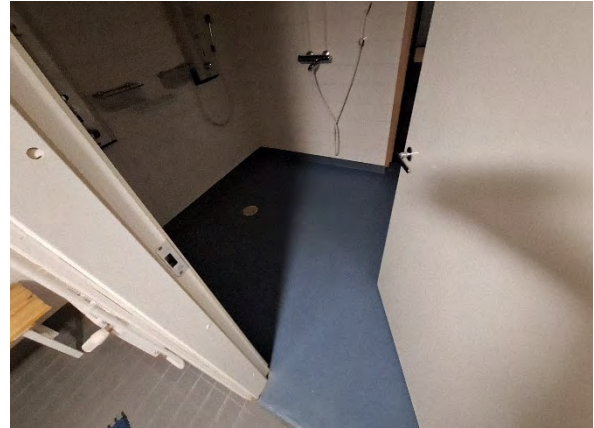
Kuva 9. Naistenpuolen mökkätilan pintamateriaalit on uusittu, kosteuspoikkeama-alueita ei havaittu.

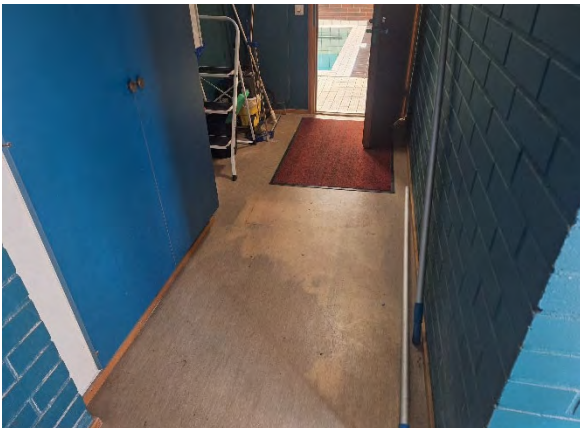
Kuva 10. Uima-allashuoneesta lähtevällä käytävällä 012 oli erittäin ummehtunut muovimainen haju. Alapohjassa havaittiin laajalti kosteuspoikkeama-alueita.

Tilassa 012 käytävä oli voimakas muovimainen haju ja muovimatossa laajoja kosteuspoikkeama-alueita pintakosteuskartoituksen perusteella. Viiltokosteusmittauksen perusteella rakenne oli kostea välittömästi muovimaton alapuolelta.

Kosteuden kapillaarinen nousu alapohjasta on aiheuttanut mikrobivaurioita nuorisotilan (tila 004) linoleumimattoon. Tilan 012 muovimatto on vaurioitunut todennäköisesti maaperäkosteuden ja uima-allastilasta käyttäjien mukana kulkeutuneen veden seurauksena. Kuntosalin ja käytävän alapohjan pinnoite on vaihdettu klinkkerilaattaan, joka mahdollistaa kosteuden poistumisen laattasaumojen kautta. Tilassa 023 kerhohuone on kuitenkin edelleen muovimatto, jonka vaurioituminen on mahdollista huomioiden alapohjan kosteustekniset ongelmat.

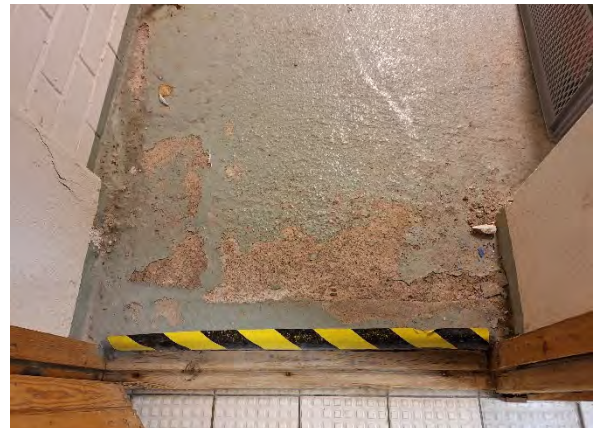
Kuva 11. Uima-allashuoneen ja nuorisotilan välisessä tilassa 005 havaittiin kosteuspoikkeama-alueita ja laajaa pinnon irtoilua alapohjassa.

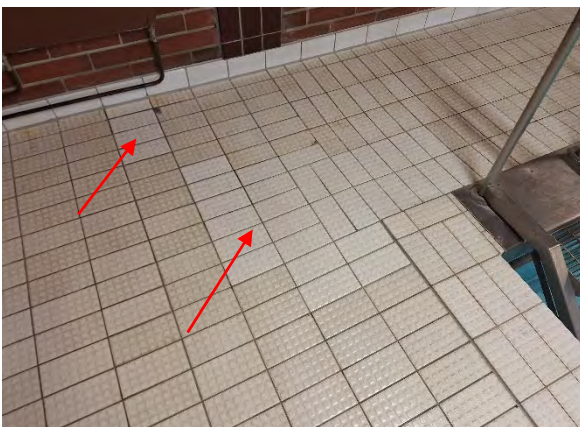
Kuva 12. Uima-allastilan laatoituksia on uusittu paikoin. Uima-allastilan alapohjassa havaittiin kosteuspoikkeama-alueita.

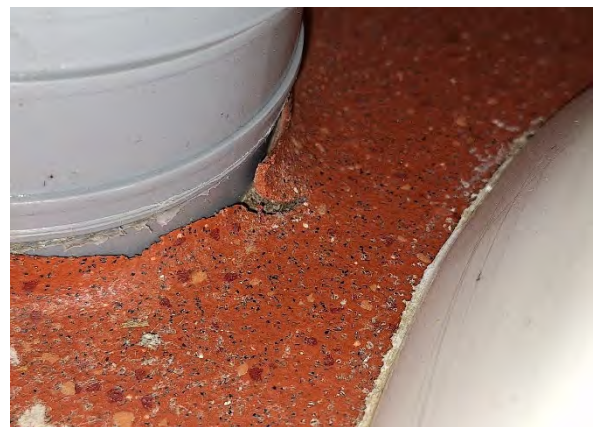
Kuva 13. Muovimatto on vaurioitunut WC-istuimen viemäriiliittymän kohdalta vanhan nuorisotilan 004 wc-tilassa.

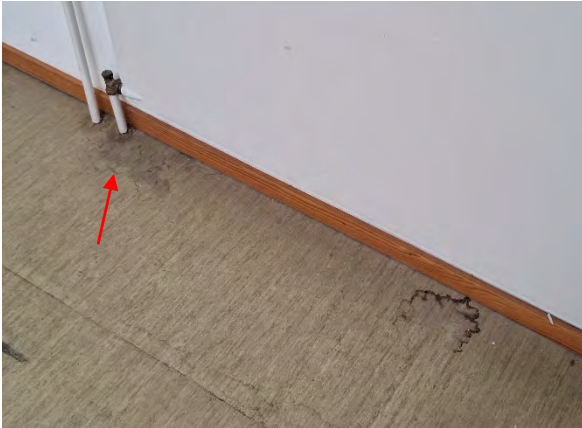
Kuva 14. Lämmityspatteri on mahdollisesti vuotanut lattialle tilassa 134 varasto. Lattiassa on myös toinen kosteusjälki, jonka aiheuttaja ei ole tiedossa.

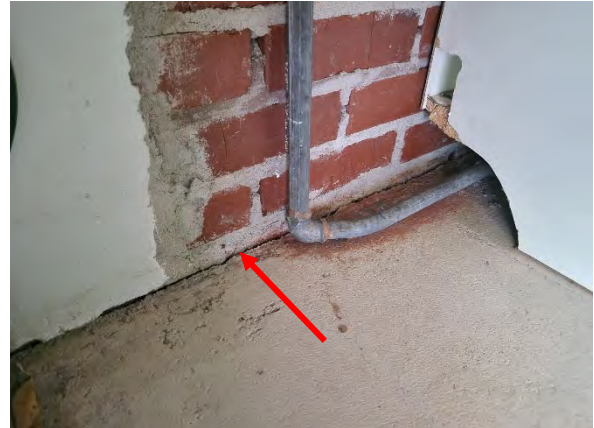
Kuva 15. Asuinhuoneiston pintalaatan ja kirjaston vastaisen väliseinän kohdalla on avoin rako.

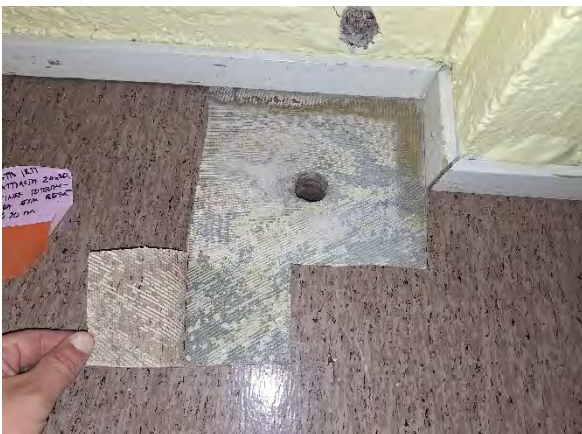
- Pinnoitteena käytetty linoleumi on mikrobivaurioitunut.
- Hiekka on aistinvaraisesti arvioiden märkää.
- Ei poikkeavia ilmavirtauksia.
- Rakenneavaus päätettiin 450 mm syvyyteen hiekkakerroksen pinnalta mitattuna.

Kuva 29. Matossa on kangaspohja ja voimakas mikrobipe-
räinen haju.

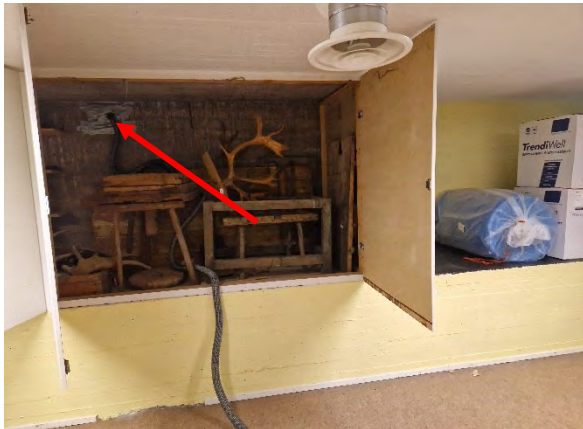
Kuva 38. Ryömintätilan savukokeessa SK2 ei havaittu vuotokohtia yläpuoliseen tilaan normaalissa käyttöolosuhteissa. Savun syöttö avonaisen aukon kautta.

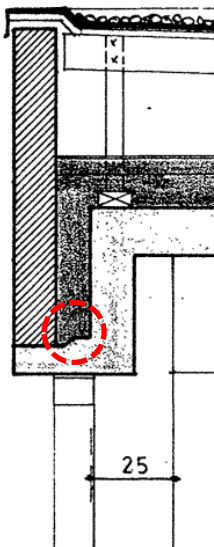
Kuva 40. Ikkunan yläpuolella on betoni-villa-tiilirakenne ilman tuuletusväliä. Ikkunan leukapalkin kohdalla on kylmäsilta, mikä kohdalla on riski mikrobivaurioitumisesta (ympyrä).

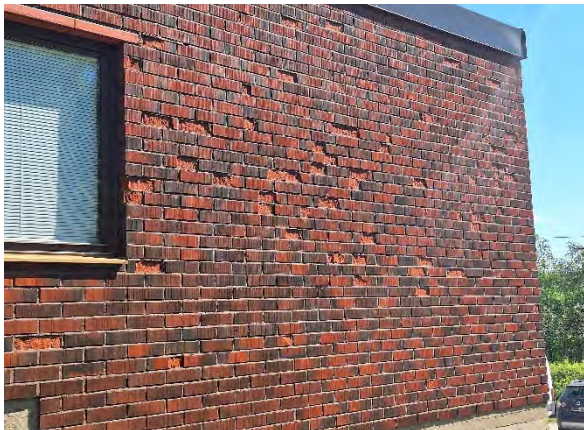
Kuva 41. Tiiliverhouksessa on merkittäviä, todennäköisesti pakkasrapauman aiheuttamia vaurioita.

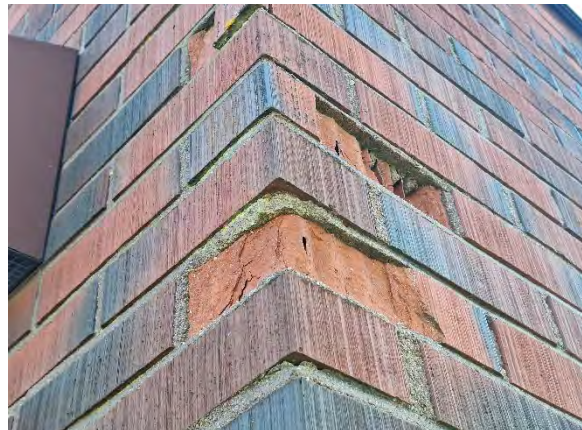
Kuva 42. Vastaavia vaurioita on eri puolilla rakennusta.

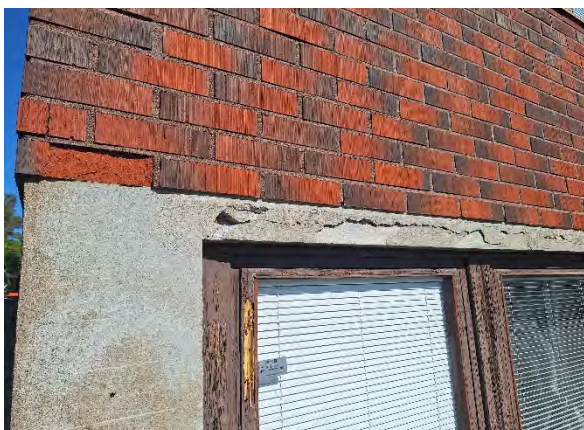
Kuva 43. Ikkunan ylityspalkeissa on halkeilua ja rapautumaa.

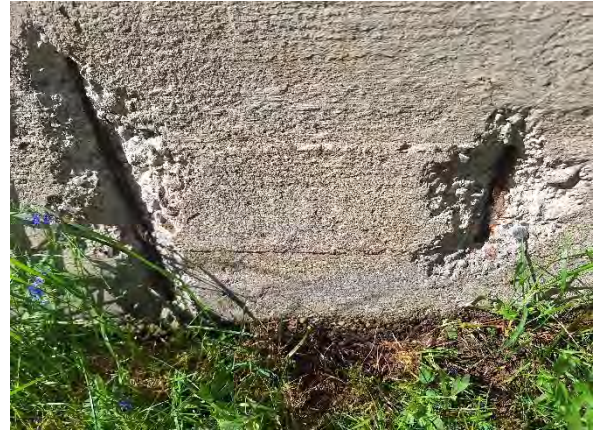
Kuva 48. Sokkeleissa ja maanvastaisissa seinissä on teräskorroosiovaurioita.

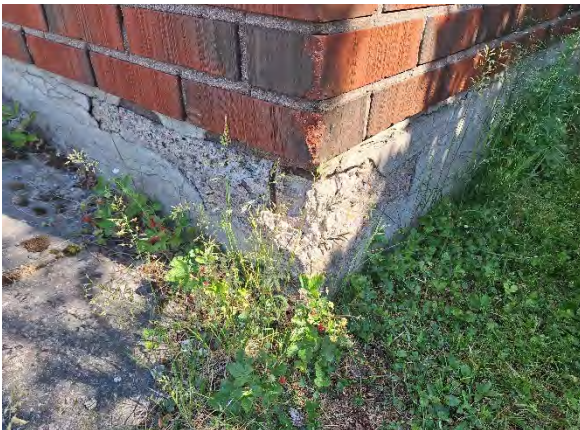
Kuva 49. Merkittävä rapauma- ja teräskorroosiovaurio sokkelissa.

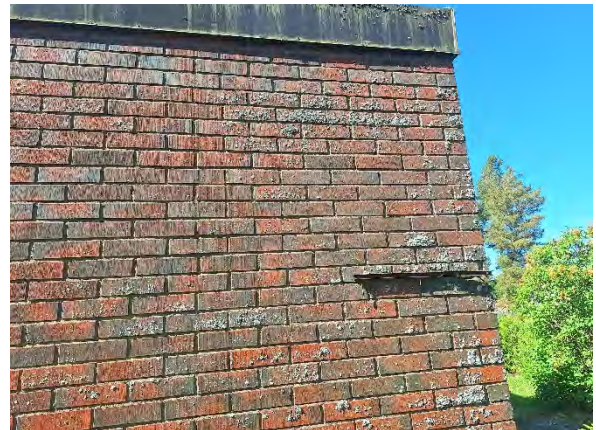
Kuva 50. Tiiliverhouksessa on jäkälää. Vesi on valunut pellitykseltä ulkoseinälle.

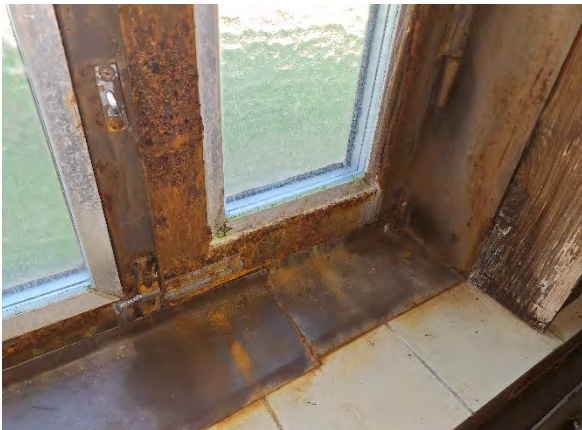
Kuva 55. Uima-allastilan ikkunassa on korroosiovaurioita.

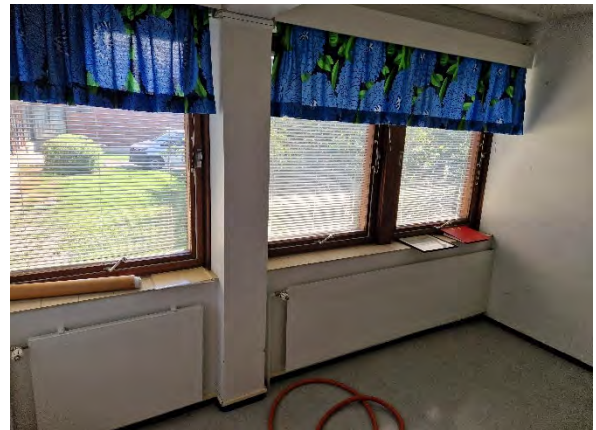
Kuva 56. Alkuperäisiä puisia kippi-ikkunoita, joiden toimivuudessa ja tiiveydessä esiintyy paikoin puutteita.

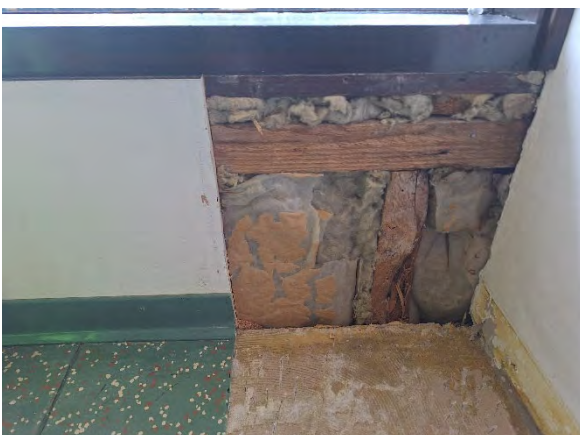
- Ulkoseinä on ns. piilosokkelirakenne.
- Nauloissa havaittiin korroosiota.
- Alaohjauspuuna käytetyn laudan painokosteusprosentti oli noin 9,5 p-%.
- Ei poikkeavia hajuja tai ilmavirtauksia.
- Mineraalivillasta otetussa näytteessä numero 1 havaittiin kohtalaisesti mikrobeja ja yksittäisiä kosteusvaurioindikaattorilajeja.
- Tuulensuojalevyn näkyvillä olevilla osuuksilla ei havaittu kosteuden aiheuttamia muutoksia

Kuva 73. Seinä on eristetty mineraalivillalla ilman höyrynsulkua.

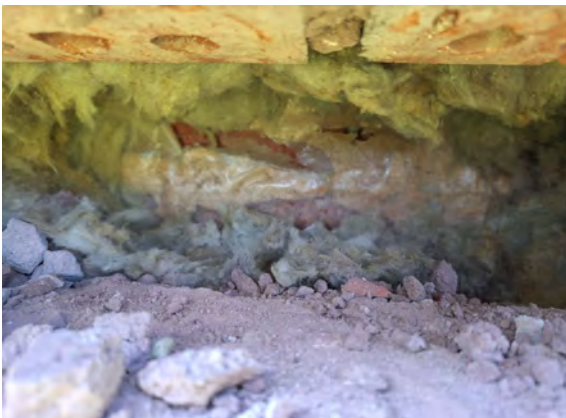
- Avaukset tehtiin ulkoapäin.
- Lämmöneristeen lämpimällä puolella on huonokuntoinen muovipintainen paperi.
- Tiiliverhouksen muurausside on korroosiovaurioitunut.
- Poikkeavia hajuja ei havaittu.
- Muovipintaisesta paperista otetussa näytteessä numero 2 havaittiin selvä viite mikrobivauriosta ja kosteusvaurioindikaattorilajeja.
- Mineraalivillasta otetussa näytteessä numero 3 havaittiin niukasti mikrobeja.

Kuva 76. Lämmöneristeen sisäpuolella on huonokuntoinen muovikalvo.

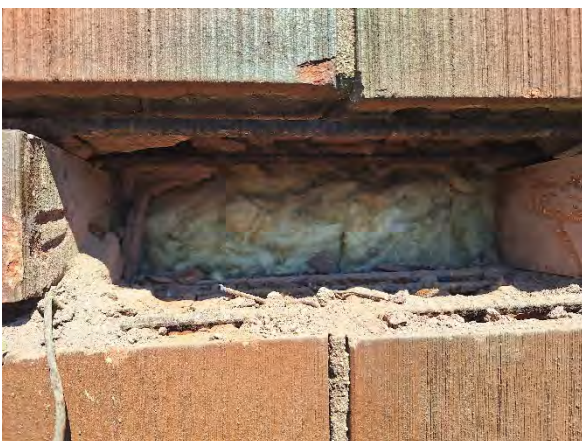
- Rakenteessa ei ole ilman- tai höyrynsulkua sisäpinnassa.
- Rakenteessa ei ole tuuletusväliä mineraalivillan ja tiiliverhouksen välissä.
- Poikkeavia hajuja tai ilmavirtauksia ei havaittu.
- Mineraalivillasta otetussa näytteessä numero 4 havaittiin kohtalaisesti mikrobeja ja yksittäisiä kosteusvaurioindikaattorilajeja.
- Tiilirakenteinen aukonylityspalkki on toteutettu saumoihin asennettujen harjaterästen avulla. Taipuneen palkin yläpuolisessa osassa on halkeilua.

Kuva 79. Mineraalivillan ja ulkoverhouksen välissä ei ole tuuletusväliä.

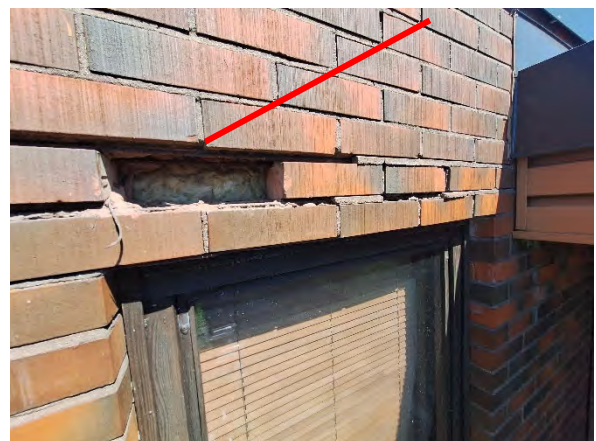
Kuva 80. Avaus tehtiin ikkunan yläpuolelle kohtaan, jossa muuraussaumot olivat voimakkaasti rapautuneet. Palkin yläpuolisessa seinässä vinohalkeamaa.

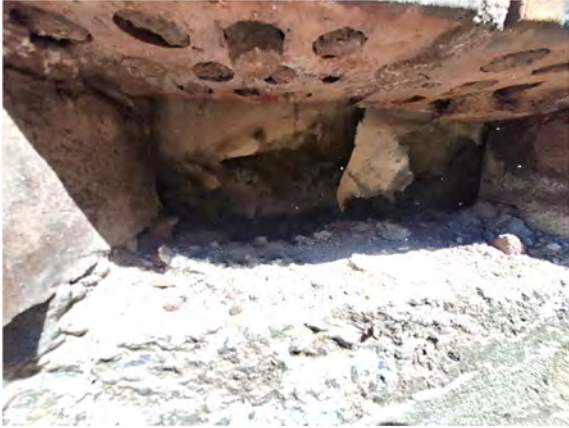
Ulkoseinä US8, 2. krs, hammaslääkäri 120

- Betonirakenteisessa sisäkuoressa on selkeää kalkkihärmettymistä ja kosteuspoikkeama-alueita avauksen kautta tarkasteltuna.
- Ulkoverhous ei tuuletu.
- Poikkeavia hajuja tai ilmavirtauksia ei havaittu.
- Mineraalivillasta otetussa näytteessä numero 5 havaittiin runsaasti mikrobeja ja kosteusvaurioindikaattorilajeja.

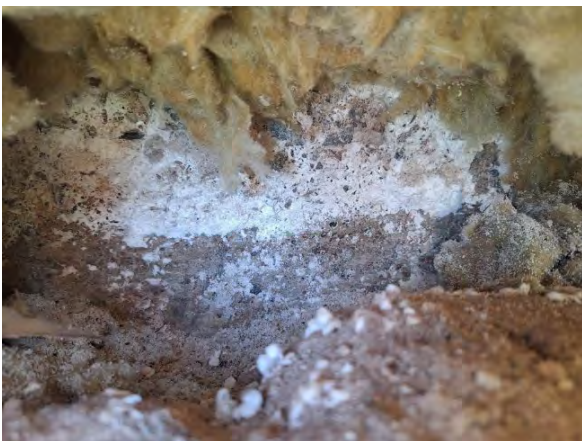
Kuva 82. Mineraalivillan takana on betoni, jossa on voimakasta härmettymistä ja kosteuspoikkeama-alueita. Ulkoverhouksen takana ei ole tuuletusväliä.

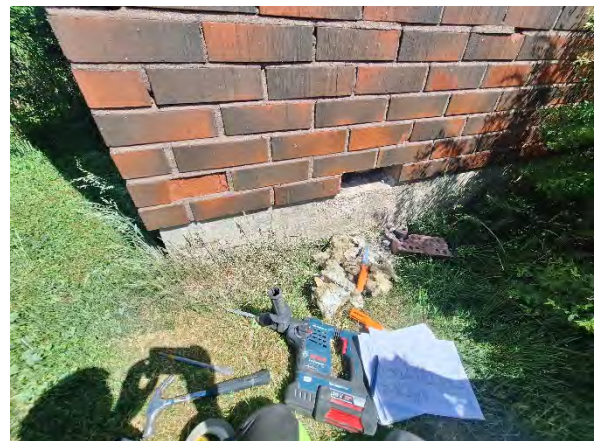
Kuva 83. Avaus tehtiin ulkoseinän alaosaan. Sokkelissa oli rapaamaa ja ulkoseinällä on kasvillisuutta.

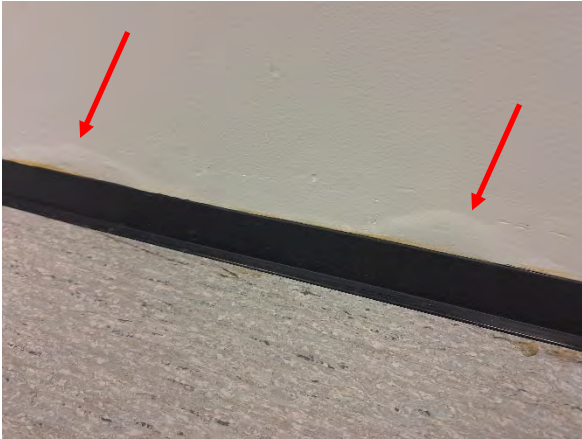
Tilassa 120 hammaslääkäri havaittiin ulkoseinissä kosteuden kapillaarisen nousun aiheuttamia vaurioita. Alapohjassa ei havaittu kosteuspoikkeamia pintakosteuskartoituksen yhteydessä, mutta alapohjaan tehtiin viiltokosteusmittaus seinän viereen seinässä havaituista vaurioista johtuen. Suhteellinen kosteus muovimaton alapuolella oli normaalilla tasolla.

Kuva 84. Seinässä johon US 8 rakenneavaus tehtiin, on kapillaarisen kosteuden aiheuttamia pinnoitevaurioita seinän sisäpuolella. Kosteus on aiheuttanut vaurioita 100...400 mm korkeudelle lattiapinnasta mitattuna.

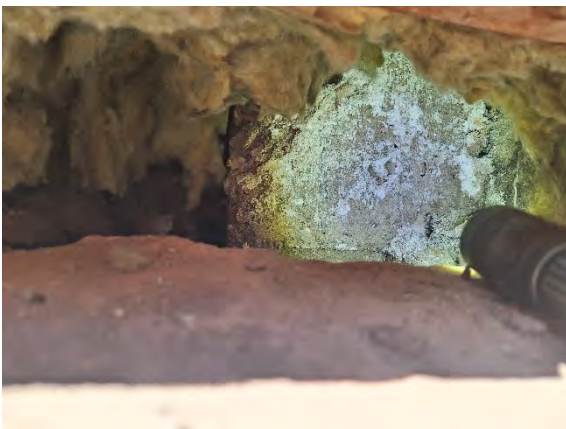
Ulkoseinä US9, 2. krs, taukotila 124

- Rakenneavauksen taustalla on todennäköisesti alapohjan pohjalaatta, jossa on selkeää kalkkihärmettymistä ja kosteuspoikkeama-alueita avauksen kautta tarkasteltuna.
- Poikkeavia hajuja tai ilmavirtauksia ei havaittu.
- Mineraalivillasta otetussa näytteessä numero 6 havaittiin niukasti mikrobeja ja yksittäisiä kosteusvaurioidikaattorilajeja.

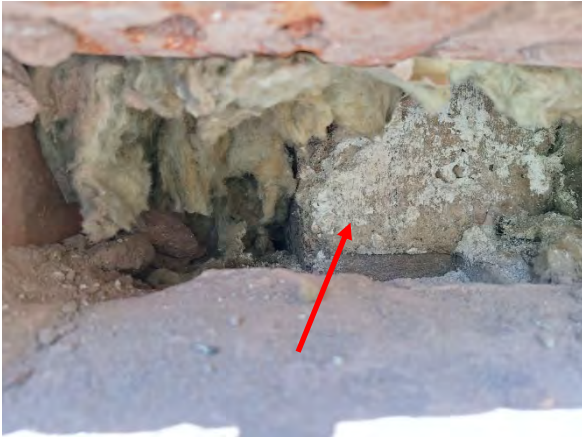
Kuva 86. Pohjalaatta erottuu villan takaa. Betonissa on selkeää kalkkihärmettymistä (nuoli). Kuva rakennuksen ulkonurkasta.

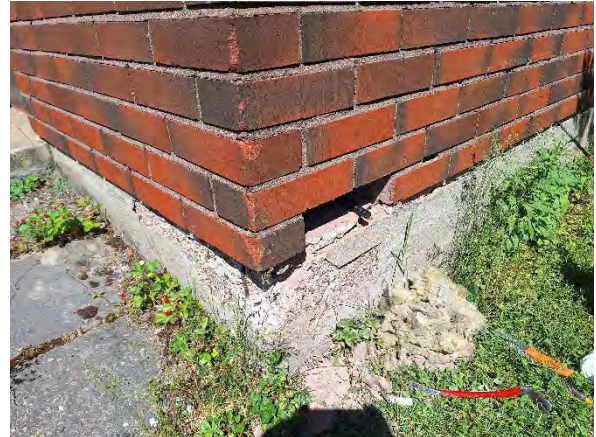
Kuva 87. Avaus tehtiin voimakkaasti vaurioituneen sokkelin yläpuolelle.

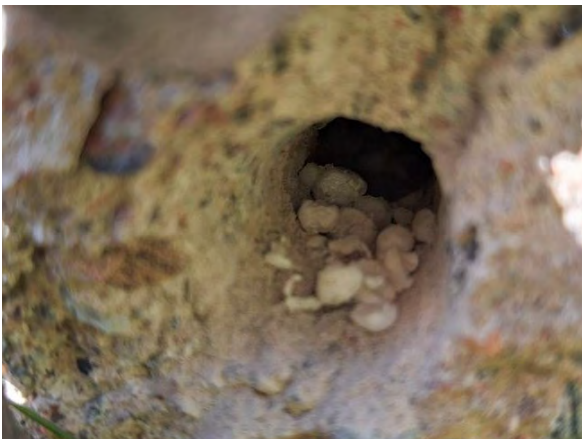
Ulkoseinä US10, 2, krs, sokkeli 124

- Ei poikkeavia hajuja tai ilmavirtauksia.
- Sokkelissa on erittäin laajoja vaurioita rakenneavauskohdassa.

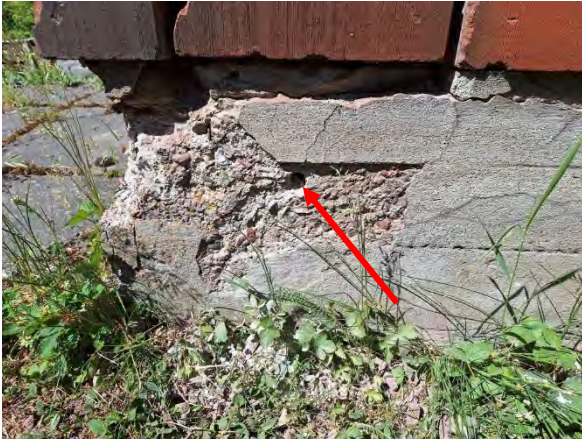
Kuva 89. Sokkeli on voimakkaasti rapautunut rakenneavauskohdassa.

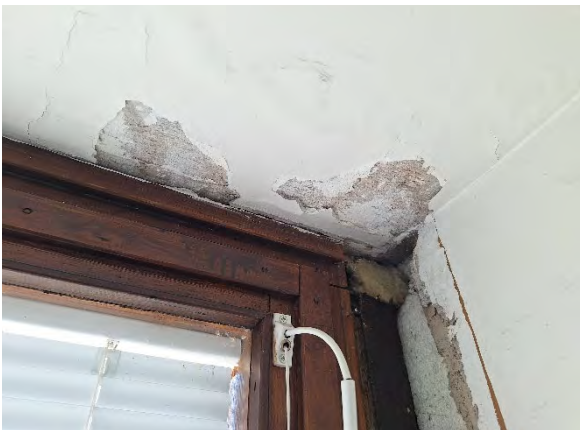
Kuva 93. Rakenneavauskohdan yläpuolella oli selkeitä viitteitä kosteusvauriosta.

- Rakenneavauskohdan yläpuolella ulkoseinässä sekä rakenneavauksen sisällä oli selkeitä viitteitä kosteusvauriosta. Ikkunan ylityspalkki on betonirakenteinen leukapalkki, missä esiintyy rakennepiirustusten perusteella kylmäsilta rakenne.
- Ei poikkeavia hajuja tai ilmavirtauksia.
- Mineraalivillasta otetussa näytteessä numero 8 havaittiin erittäin runsaasti mikrobeja ja kosteusvaurioindikaattorilajeja.

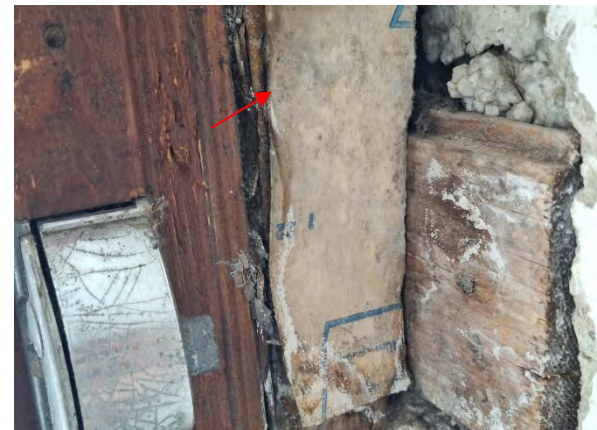
Kuva 94. Ikkunaliittymän materiaaleissa on näkyvää mikrobikasvustoa.

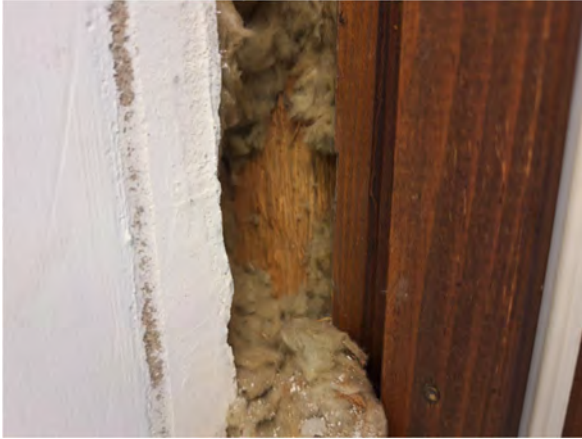
Ikkuna IKK2, 2. krs, neuvola

Kuva 95. Rakenneavaus IKK2. Ikkunan ja ulkoseinän välissä on ~50 mm mineraalivillaa ja apukarmit.

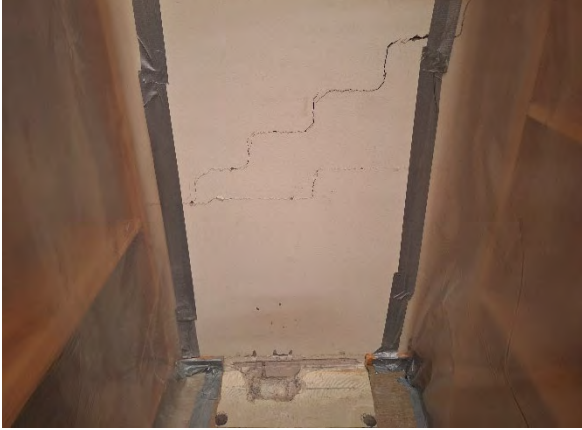
Kuva 103. Ensimmäisessä kerroksessa varaston ja teknisen tilan välisessä osastoivassa seinässä on painumaan viittaavia halkeamia.

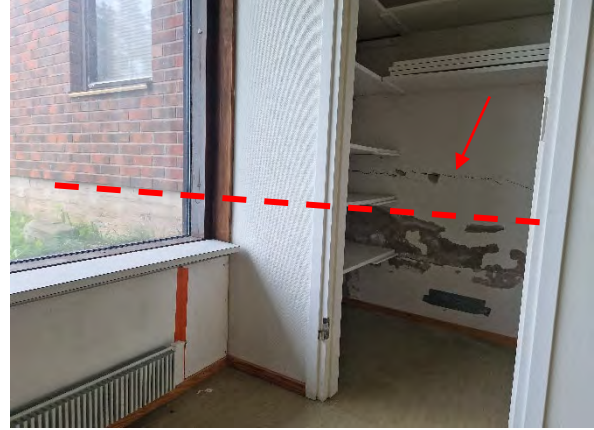
Kuva 104. Toisessa kerroksessa tilan 111 ja huoneistosauunan välisessä osastoivassa seinässä on halkeamia (nuoli) asuinhuoneiston lattiapinnan (katkoviiva) yläpuolella. Kosteuden aiheuttama pinnoitevaurio on kanaalirakenteen kohdalla.

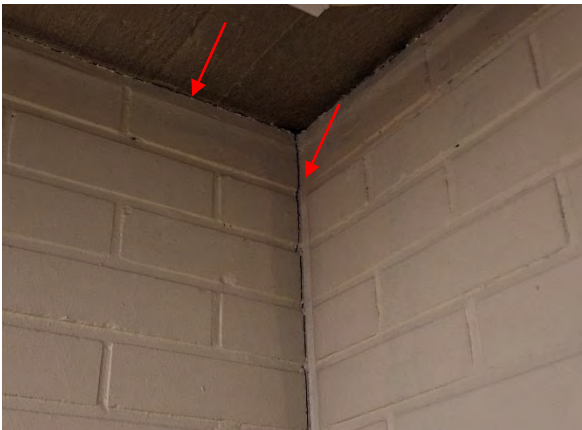
Kuva 105. Ensimmäisessä kerroksessa lämpökeskuksen väliseinien ja välipohjan liittymät eivät ole tiiviitä.

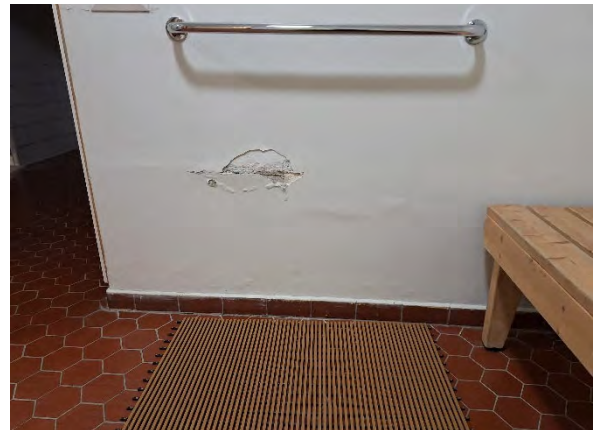
Kuva 106. Kosteuden kapillaariseen nousuun viittaavia vaurioita 1.krs märkätilan väliseinässä.

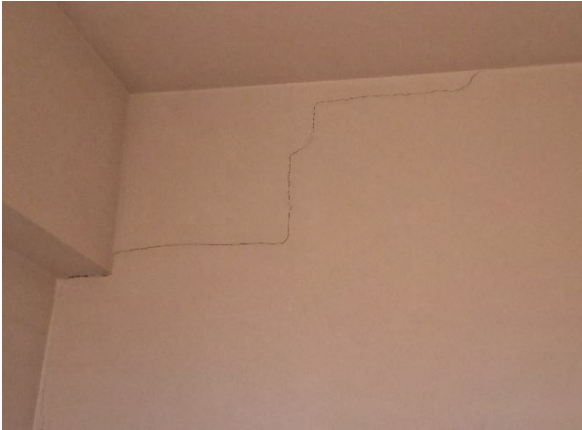
Kuva 107. Halkeama WC:n seinässä.

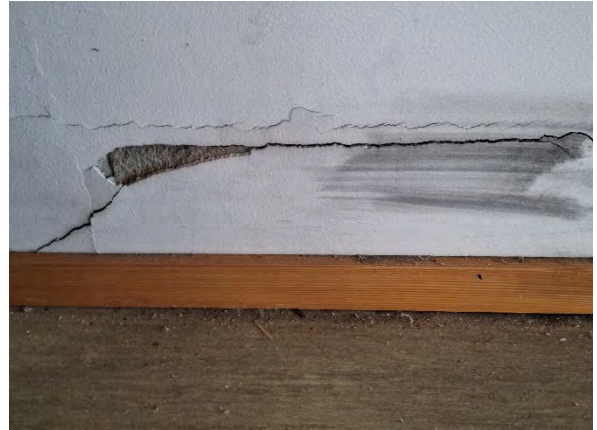
Kuva 108. Tiilirakenteisen väliseinän tasoitekerrokset ovat irronneet seinän alaosasta.

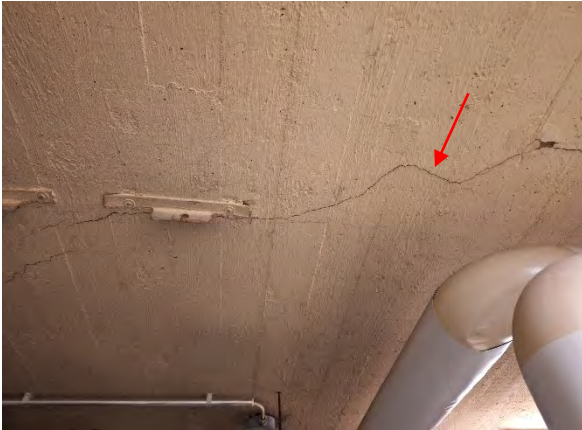
Kuva 113. Välipohjassa on halkeama lämpökeskuksessa.

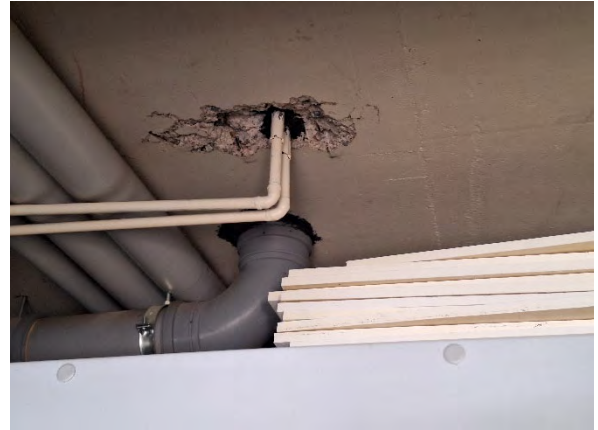
Kuva 114. Teknisen tilan läpivientejä on tiivistetty massaamalla.

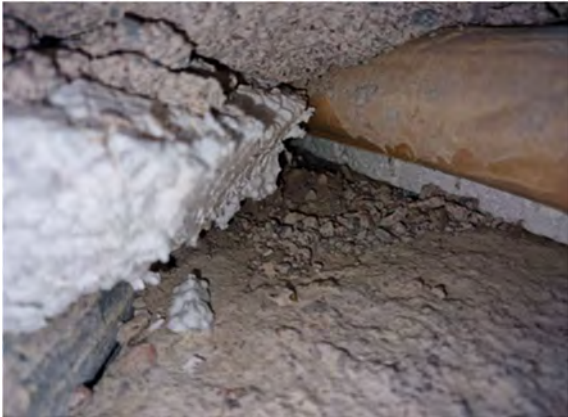
- Avauskohdassa on eristetty lämmitysputki ja sinkitty putki. Pahvikourun ja putken välissä on mahdollisesti asbestia.
- Välipohjalaatassa on halkeamaa ja kuivumiskutistumaa sinkityn putken vierellä.

Kuva 135. Lattiarakenteessa on EPS-lämmöneriste.

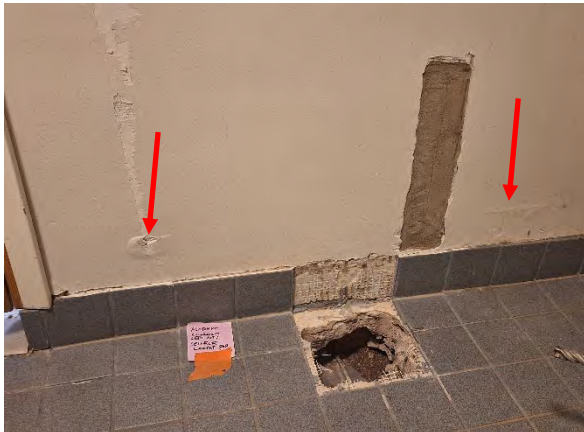
- Kyseessä on massiivitiiliseinä.
- Seinässä on kosteuden kapillaariseen nousuun viittaavia vaurioita.
- Seinä jatkuu alapohjan pohjalaatan alapuolelle.
- Seinään tehtiin rakennekosteusmittaukset; kosteus nousee kapillaarisesti maaperästä väliseinää pitkin ylöspäin.
- Seinän alaosan suhteellinen kosteus 120 mm korkeudella lattian alapinnasta on 100 RH %.

Kuva 138. Seinän alaosan tasoitekerrokset ovat vaurioituneet.

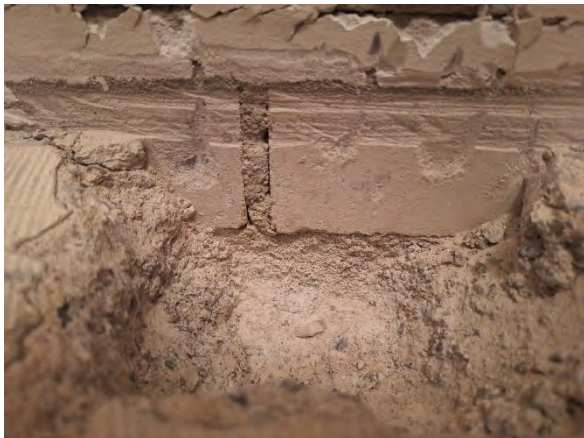
Väliseinä VS2, 1. krs, varasto 016

- Kyseessä on paloa osastoiva massiivitiiliseinä.
- Seinässä on painumaan viittaavia halkeamia.
- Seinän alla on antura.
- Alimman tiilen alapinta on noin 50 mm lattiapinnan tason alapuolella.

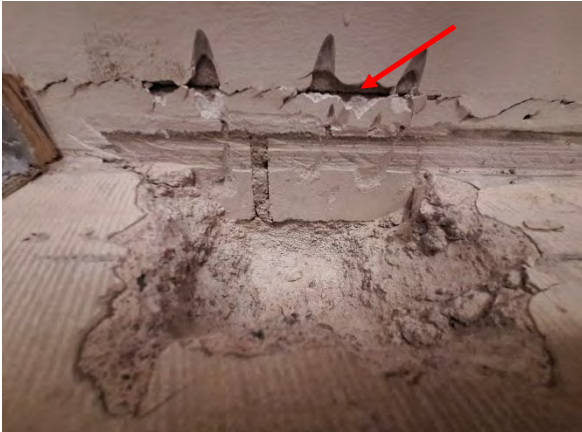
Kuva 140. Seinän alaosan tasoitekerrokset ovat vaurioituneet.

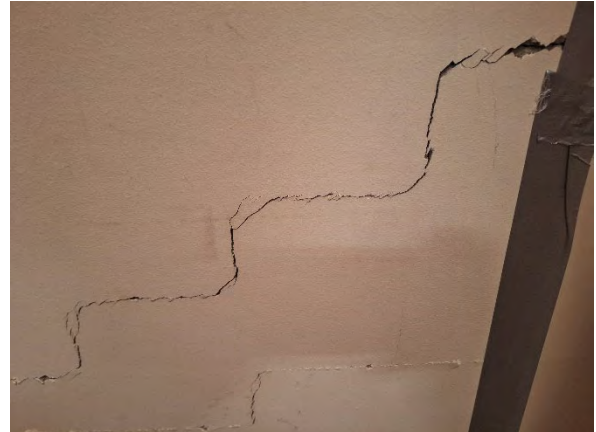
Kuva 141. Halkeamat jatkuvat vastaavana lähes koko seinän mitalta.

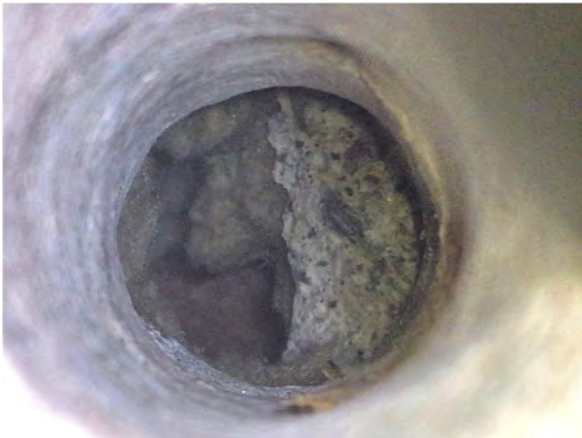
Väliseinä VS3, 1. krs, nuorisotila 004

- Väliseinän alaosassa nuorisotilan puolella on kosteuden kapillaariseen nousuun viittaavia pinnoitevaurioita.
- Väliseinän alaosassa uima-allastilan puolella on kosteuden kapillaariseen nousuun tai veden roiskumiseen viittaavaa kalkkihärmettymistä.
- Rakenteessa ei havaittu poikkeavia hajuja tai ilmavirtauksia.
- Mineraalivillasta otetussa näytteessä numero 7 havaittiin kohtalaisesti mikrobeja ja yksittäisiä kosteusvaurioindikaattorilajeja.

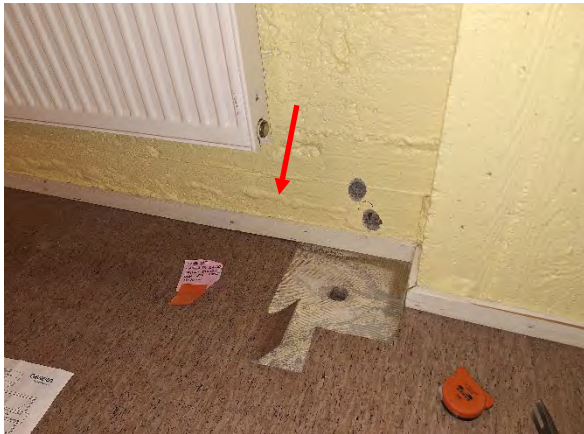
Kuva 143. Seinän alaosassa on kosteuden kapillaariseen nousuun viittaavia vaurioita.

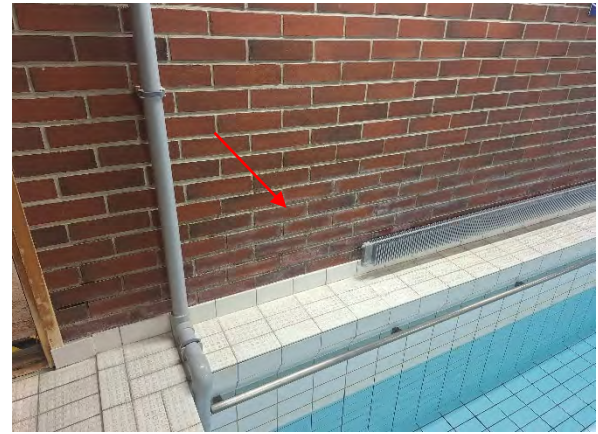
Kuva 144. Seinän toisella puolella on kalkkihärmettä, joka viittaa kosteuden kapillaariseen nousuun tai veden roiskumiseen seinälle ja kuivumiseen lämmityspatterin kohdalta.

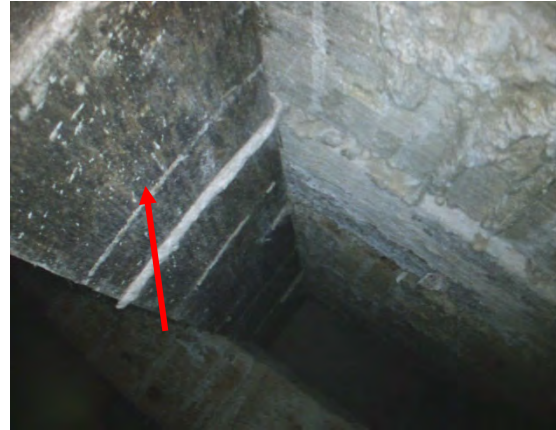
Kuva 147. Muottilaudoituksissa esiintyy mikrobivaurioitumista.

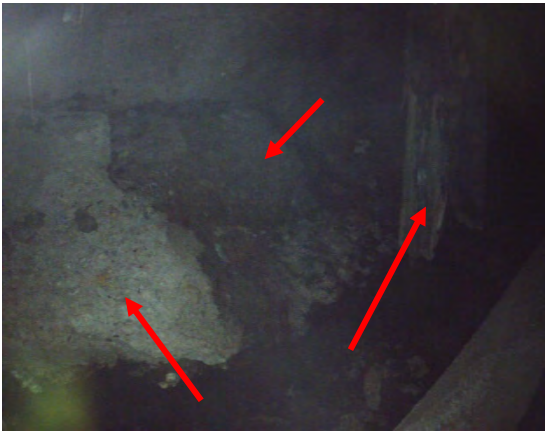
Kuva 148. Lahoamistilassa olevaa muottilaudoitusta. Kanaalin pohjalla on betonia ja ilmeisesti kalliopinta betonin seinärakenteen vierellä.

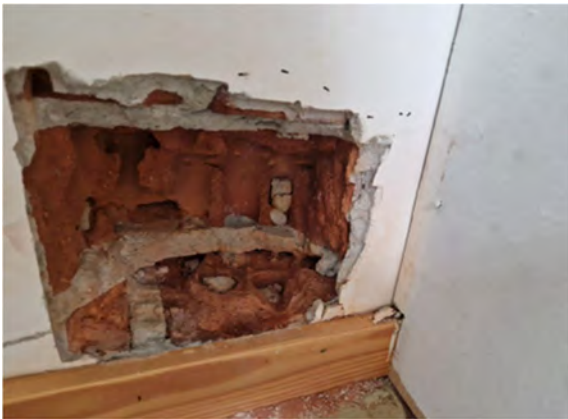
- Betonipinnan pintakosteusarvo on kohonnut. Betonirakenteen takana on asuinhuoneiston alapuolinen putkikaanalitila.
- Avauksessa/villatilassa havaittiin ummehtunut haju.

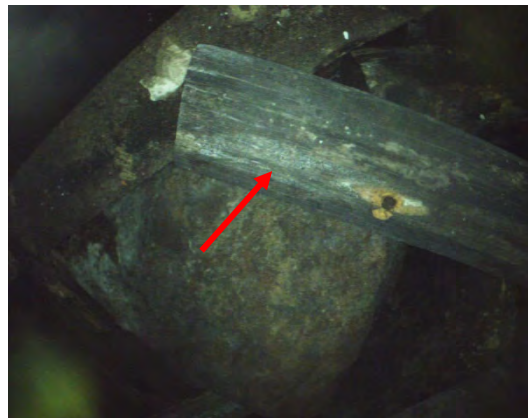
Kuva 159. Kanaalillassa olevat puurakenteet ovat aistinvaraisesti arvioituna mikrobivaurioituneita.

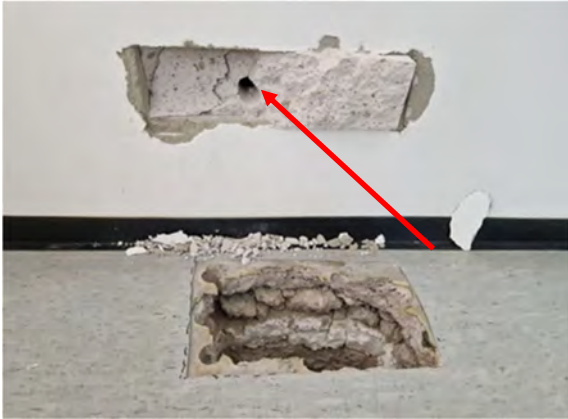
- Ei normaalista poikkeavaa. Rakenne on massiivitiiliseinä.

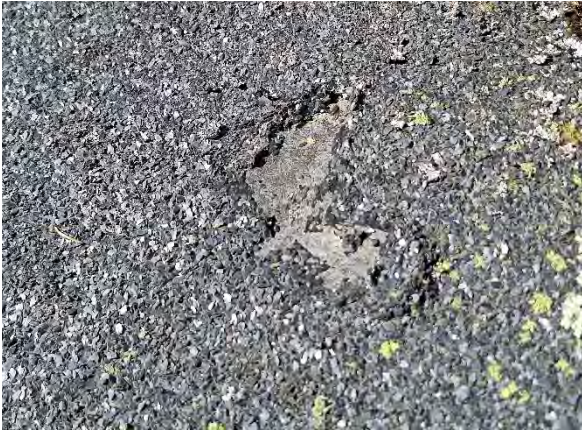
Kuva 168. Bitumikermissä on yksittäisiä vaurioita.

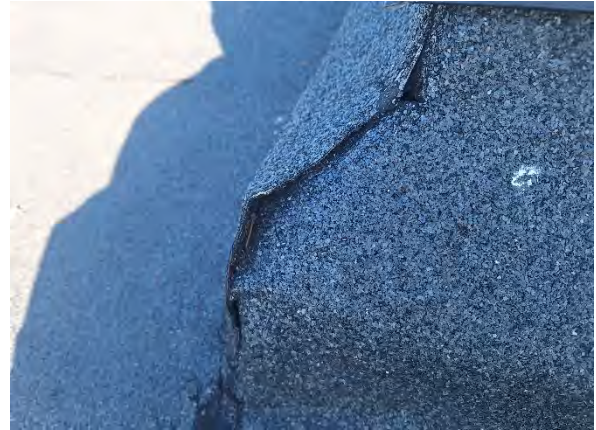
Kuva 169. Bitumikermin limitykset ovat paikoin auki.

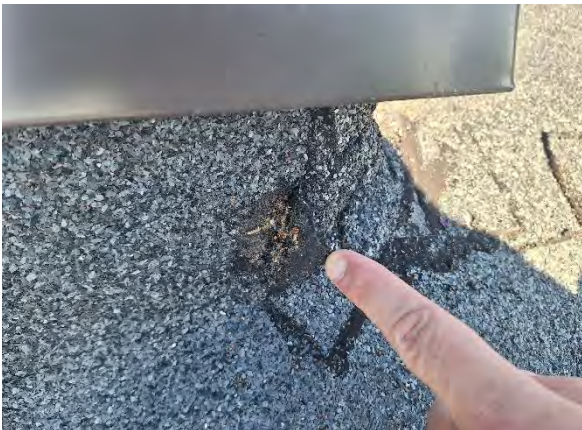
Kuva 170. Bitumikermin vaurioita.

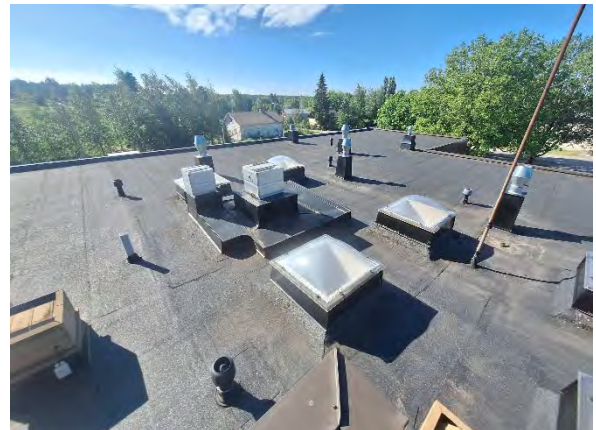
Kuva 171. Yleiskuvaa vesikatolta. Erilaisia läpivientejä on runsaasti.

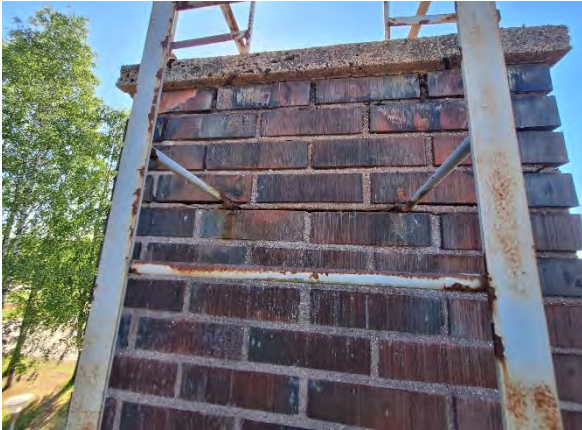
Kuva 174. Piipun yläosan muuraussaumat ovat vaurioituneet todennäköisesti pakkasrapauman seurauksena.

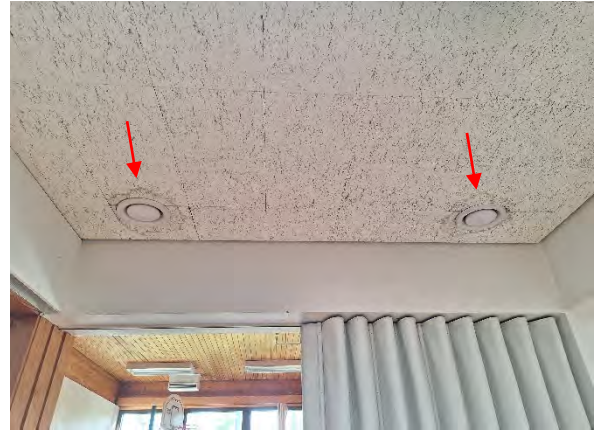
Kuva 175. Poistoilmaventtiilien ympärillä on kosteuden aiheuttamia jälkiä.

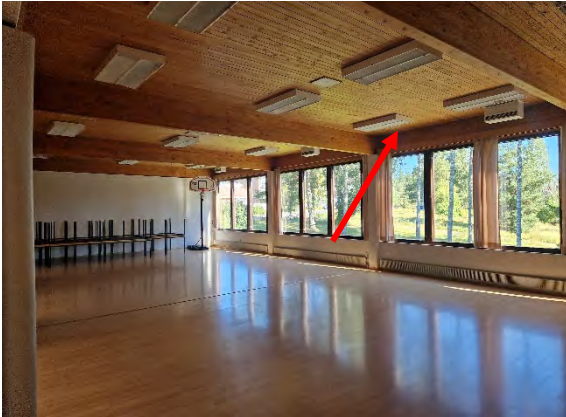
- Avauksessa havaittiin ilmavirtaus sisäänpäin, kun ilmansulkupaperi oli puhkaistu.
- Hajuja ei havaittu.
- Puurakenteissa on käytetty betonimuottina ollutta puutavaraa.
- Avauksen kohdalla on lämmöneristetty ilmanvaihtokanava.
- Vesikaton ja ulkoseinän vierellä olevissa puurakenteissa esiintyy pitkäaikaisen kosteusrasituksen aiheuttamaa tummentumaa.

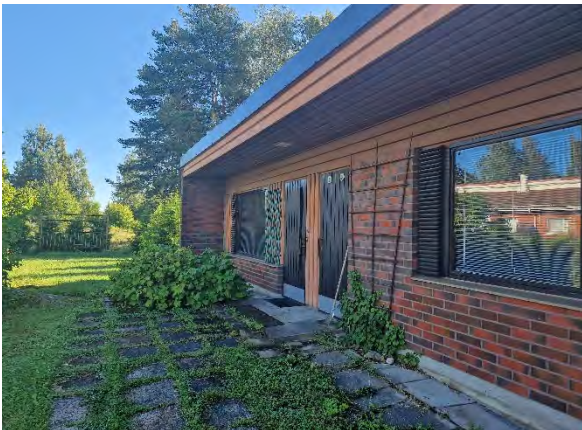
Kuva 194. Asuinhuoneiston edustan laatoituksessa on routanousun aiheuttamia vaurioita.

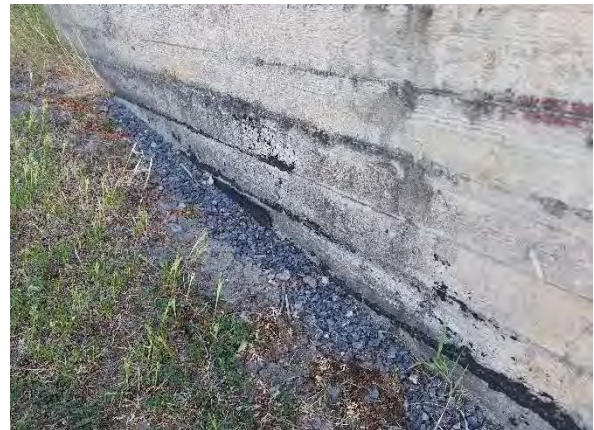
Kuva 195. Perusmuurin ulkopuolella on kermiä.
