Lausteen koulutalo

Tarveselvitys

4.10.2019

**SISÄILMASTON JA KOSTEUSTEKNINEN
KUNTOTUTKIMUS
TUTKIMUSSELOSTE**

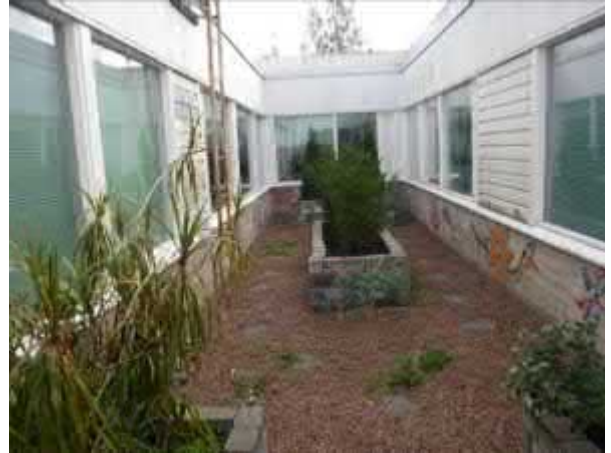
Matala sokkeli lisää ulkoseinien alaosien vaurioitumisriskiä. Julkisivujen kuntotutkimuksen yhteydessä ulkoseinien alaosien kunto on syytä selvittää.

Sokkeli on paikoin hyvin matala

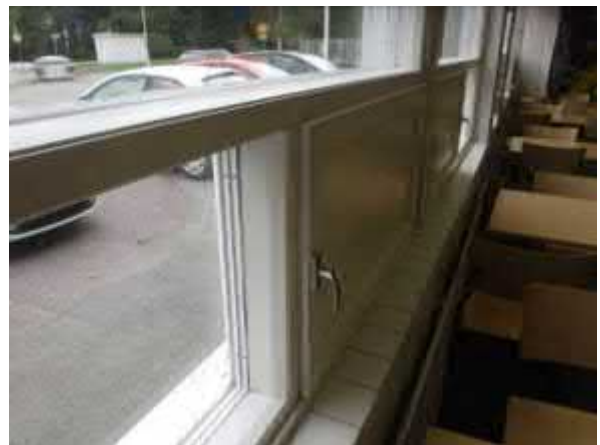
Ikkunat ovat kokonaisuutena tyydyttävässä kunnossa

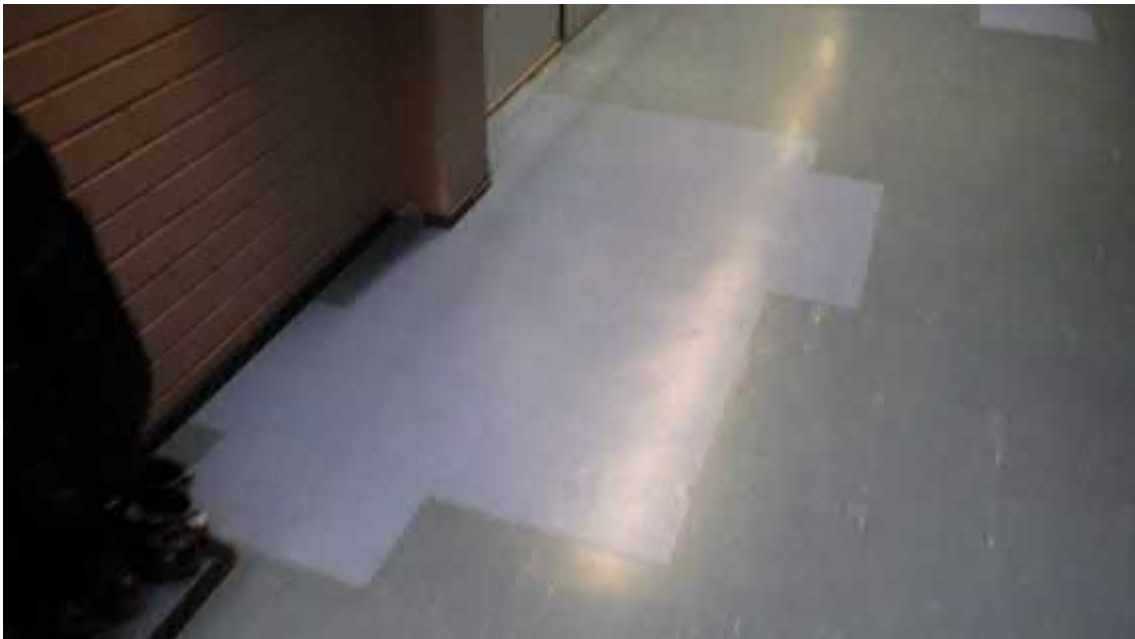
Kuva 11. Alueella on korjattu vanha kosteusvaurio.

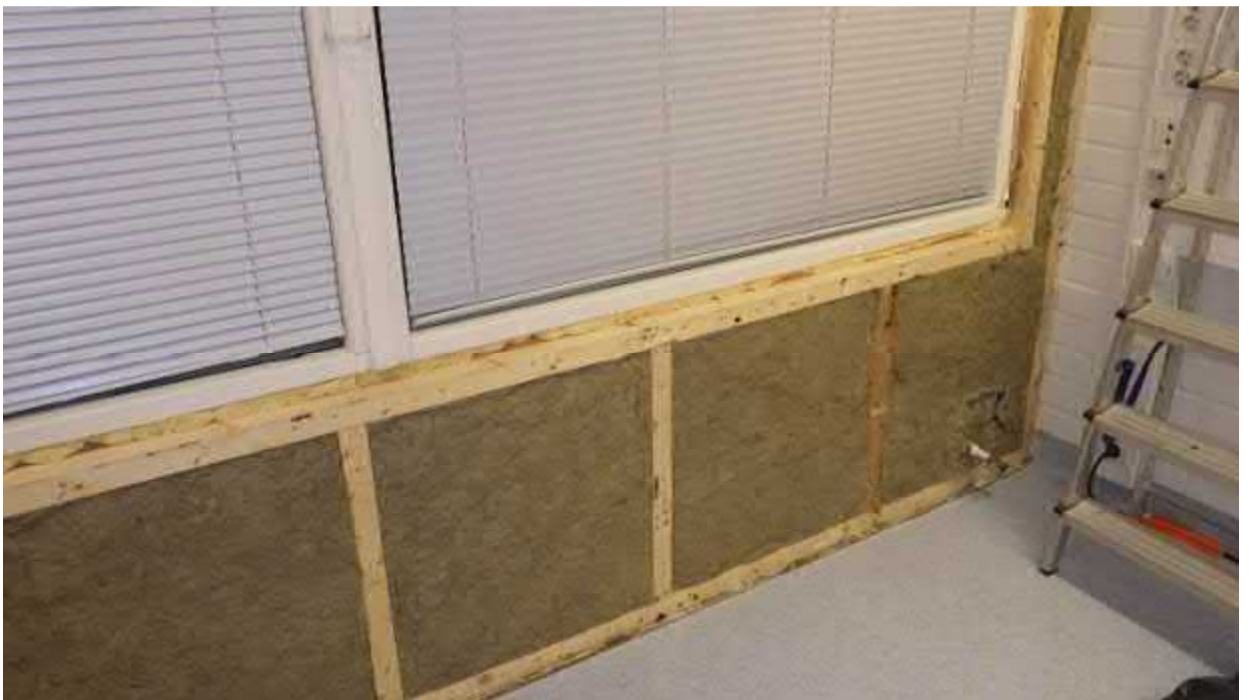
Kuva 23. Seinärakenteen avaus sisäpihan puolella sijaitsevaan perhetuvan ryhmätilaan. Haiseva puun kappale sijaitsi ikkunan oikeassa reunassa lämmöneristeen takana.
