Kiratek Oy
Jyrki Pulkki, puh. 0207 401 011
08.01.2012

RAKENNUSTEKNINEN SELVITYS

Asuinrakennus
Puutarhakatu 41, Turku

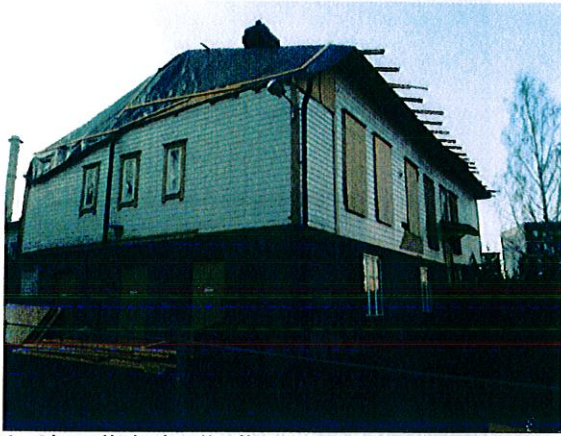
1. Sivusiipi alapihalle

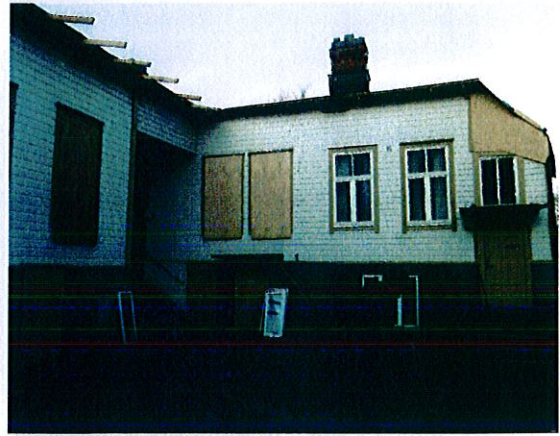
2. Sivusiipi sisäpihalle

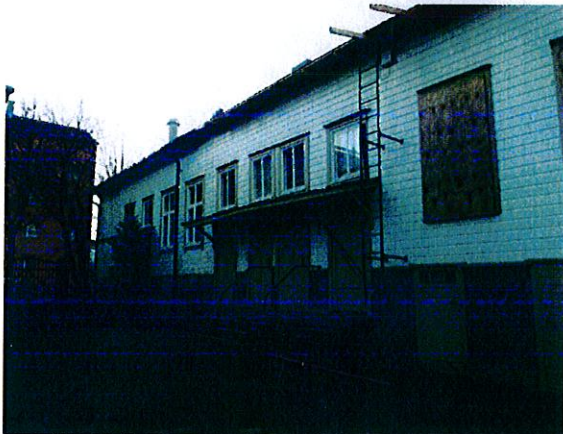
3. Pääsiipi sisäpihalle

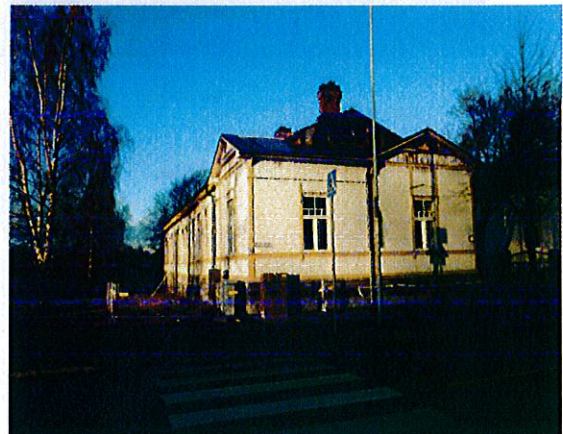
4. Pääsiipi kadulle

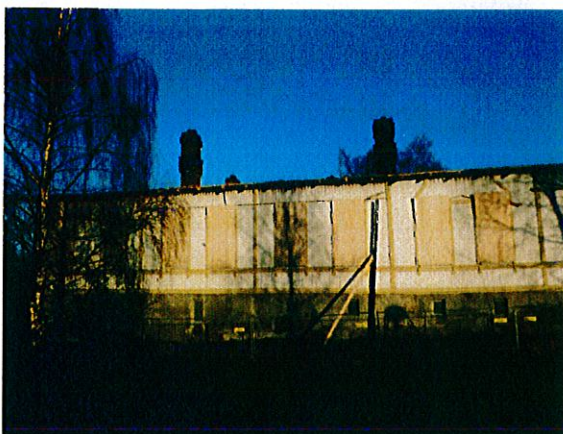
5. Pääsiipi puistoon

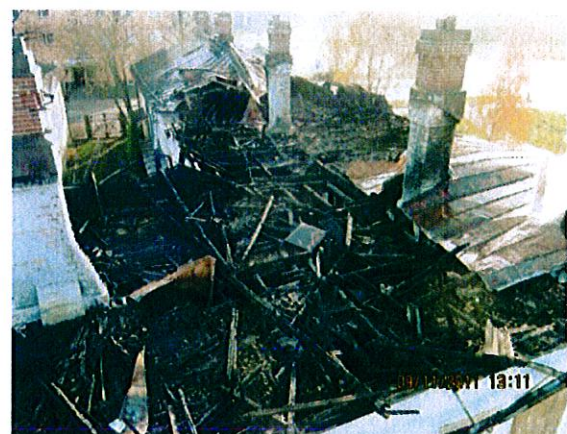
6. Vesikatto ennen suojausta

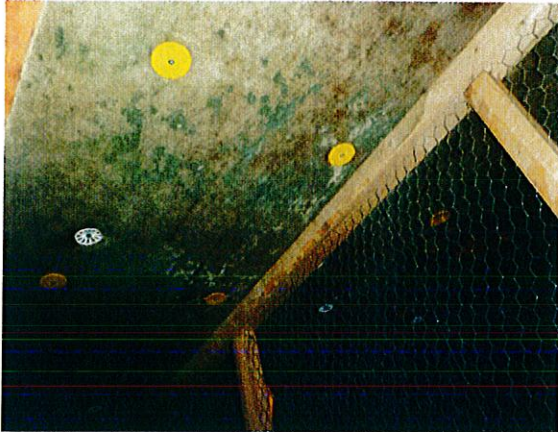
7. Välipohjan alapinta kellariin as. 6 kohdalla, villassa kasvustoa ja villa märkää

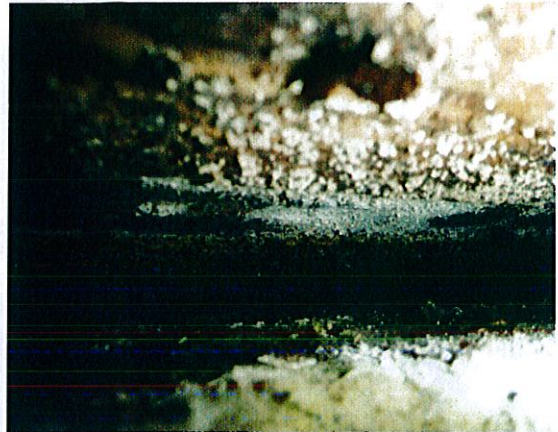
8. Välipohjan aluslaudoitus villan välissä, märkää ja kasvustoa

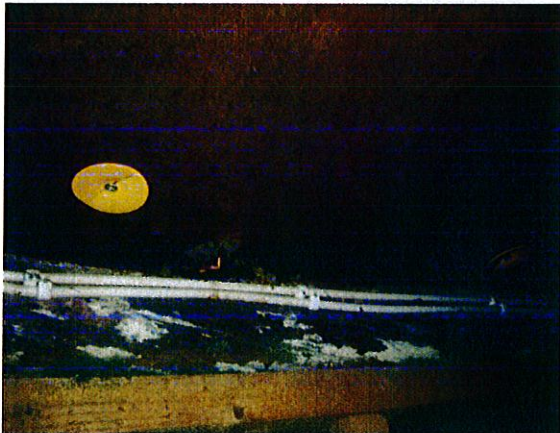
9. Välipohjan märkää villaa ja keskilinjan palkissa lahoa ja kasvustoa as. 9 kohdalla

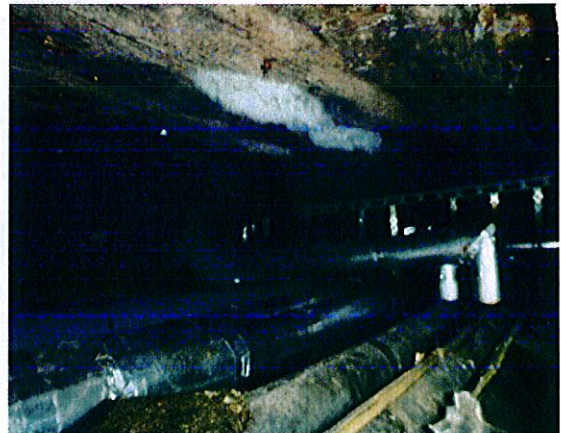
10. Välipohjan alapinnassa oleva putkikotelo, aluslaudoitus märkä ja kasvustoa

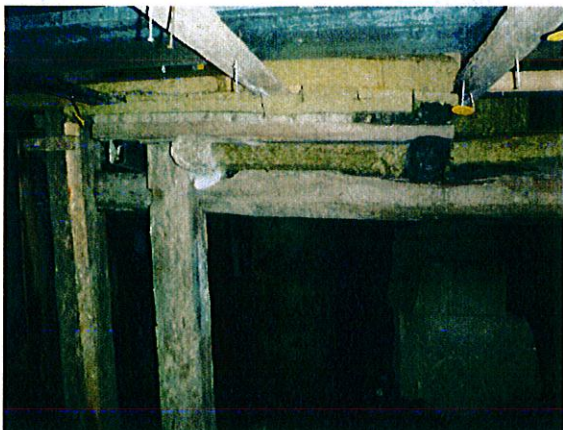
11. As. 10 KPH:n alapuolella lattia painunut, puupilareiden alapääät lahoja, kivipilareiden päällä olevat graniittiportaatt kallistuneet

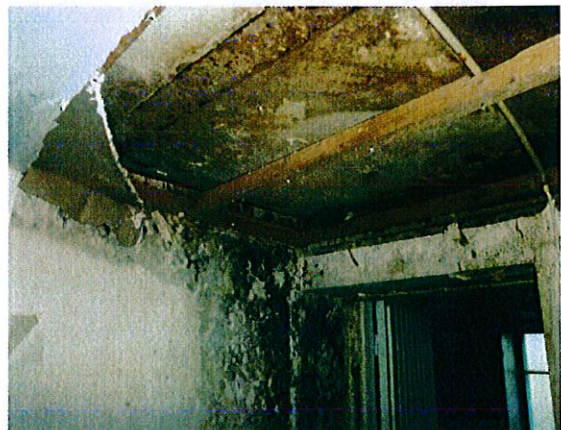
12. Pyykkituvan eteisen katto, betonilaatta ja kipsilevyt kastuneita, ratakiskon laipat ruosteessa, seinässä kasvustoa

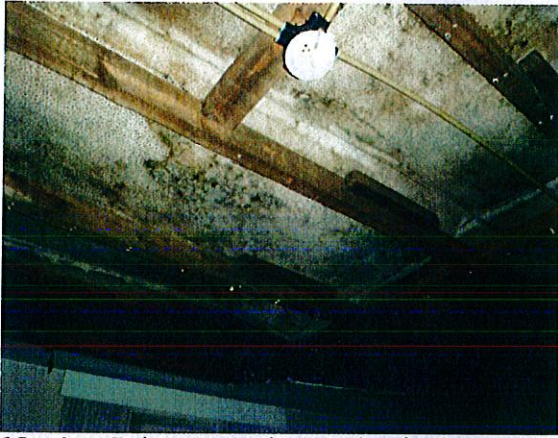
13. As. 5 huoneen katto, koolauksen alla vanha kattoverhous, märkää ja kasvustoa

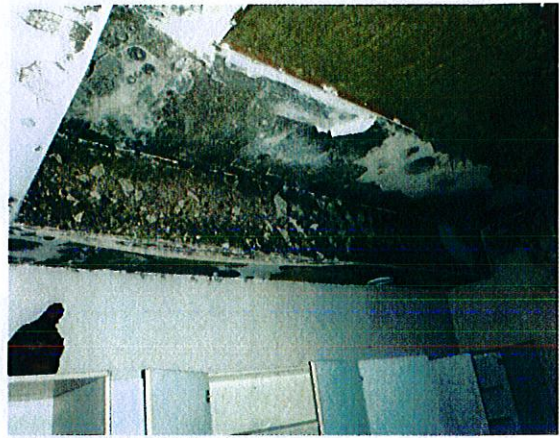
14. As. 5 keittiön kattoa

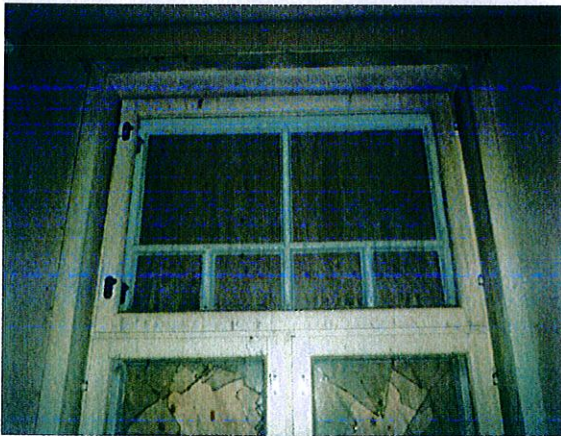
15. As. 5 ikkuna, karmit kastuneet, noki ja sammutusveden jälkiä

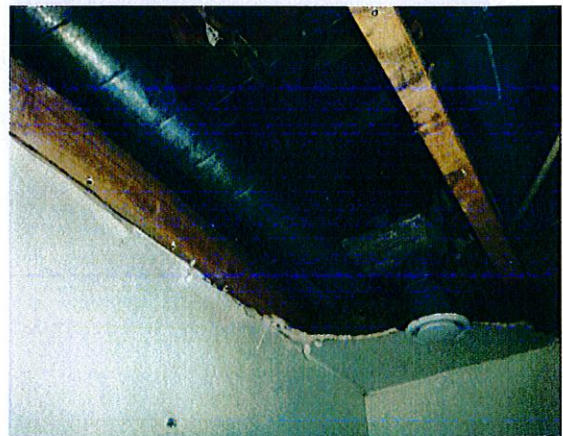
16. As.7 Kph:n katto, kastunut

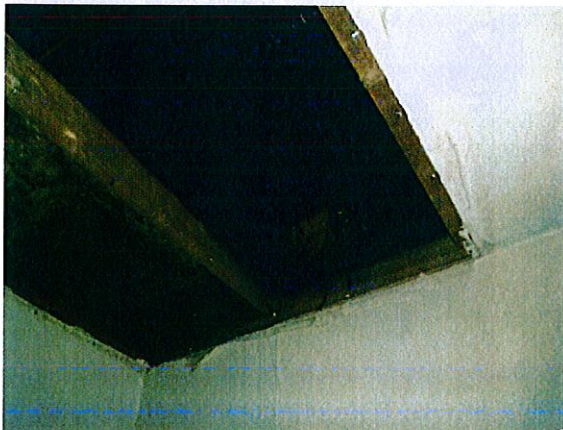
17. As. 7 eteisen katto, palo levinnyt villan ja aluslaudoituksen välissä

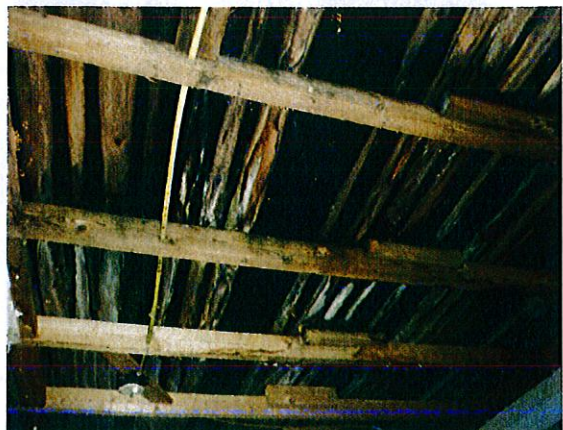
18. As. 7 huoneen katto kastunut, kasvustoa

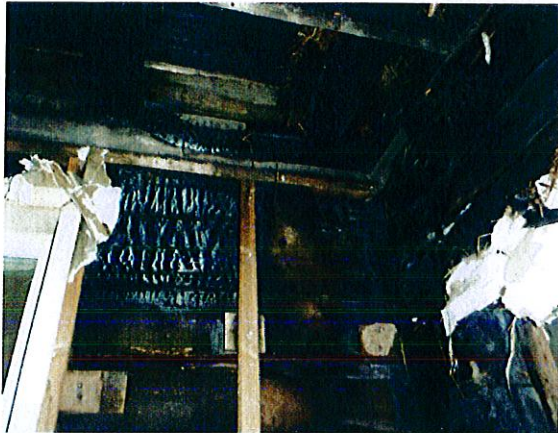
19. As. 8 keittiö, laipio palanut puhki, tuli levinnyt seinän ilmaraossa alaspäin

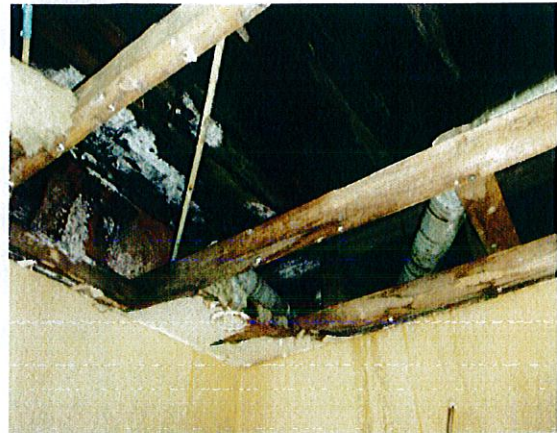
20. As. 8 Kph:n katto, aluslaudat osin palaneet

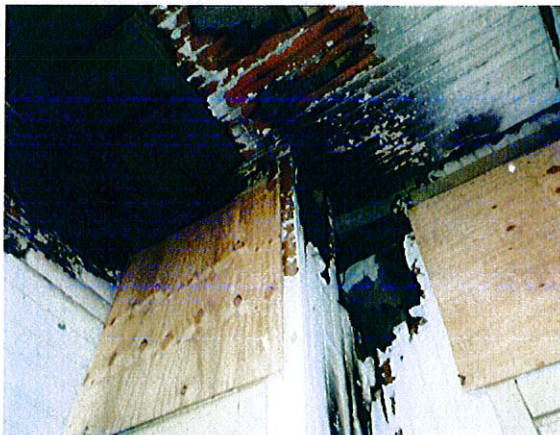
21. As. 9 sisäänkäynnin katto

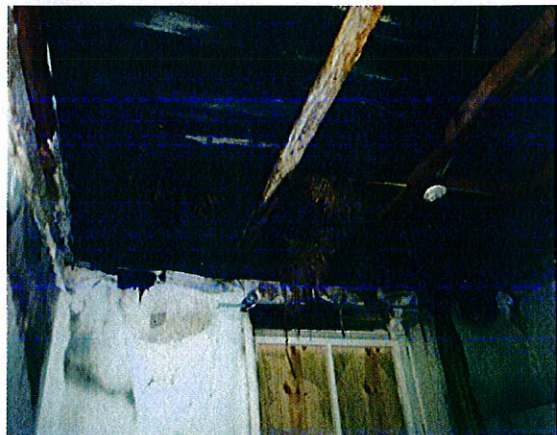
22. As. 9 keittiö

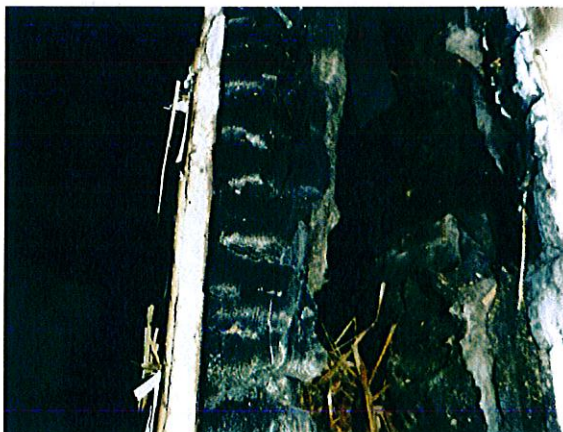
23. As. 9 ulkoseinän lisäeristyksen koolaus ikkunan pielessä. Palo levinnyt villan ja hirsiseinän välissä, kipsilevy päällä täysin ehjä.

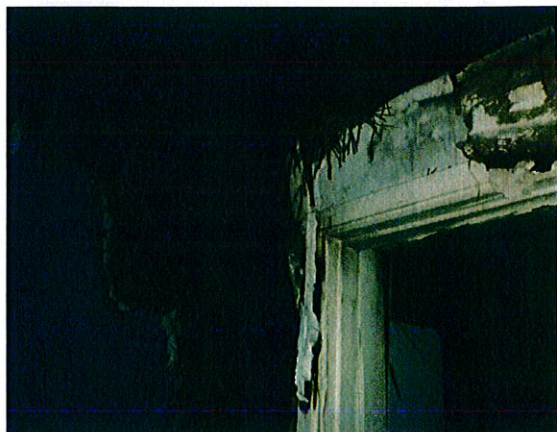
24. As. 9 huoneen väliseinä, palo levinnyt levytyksen ilmaraossa.

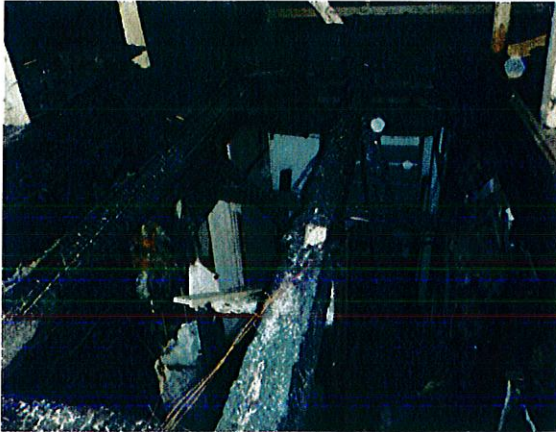
25. As. 10 Kph:n palanut katto

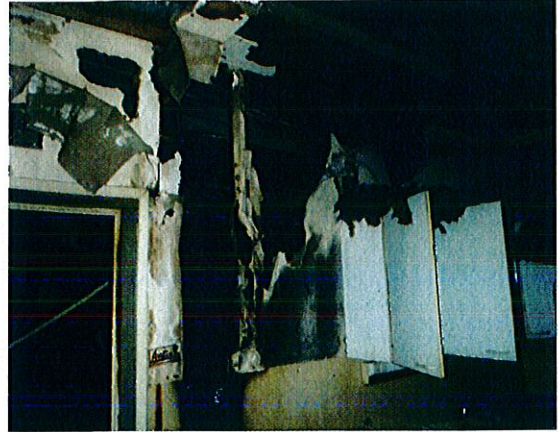
26. As. 10 huoneen väliseinä

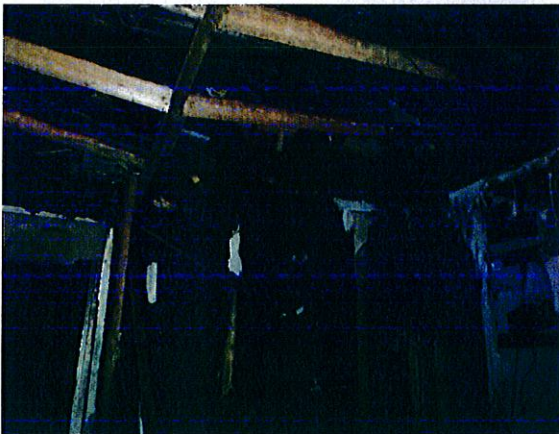
27. As. 11 huoneen väliseinä ja katto

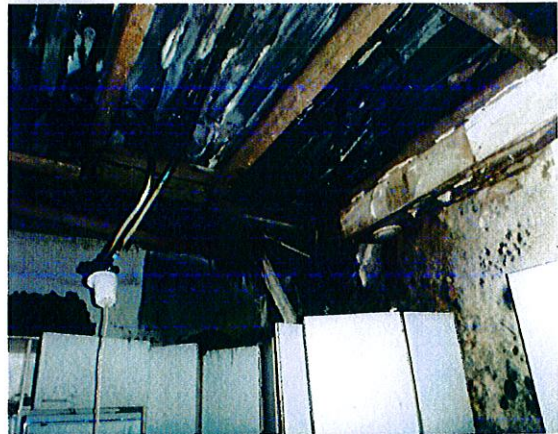
Hirsiseinät ovat kastuneet lähes kauttaaltaan ja olleet kuivumisesta huolimatta märkinä rakennekerrosten välissä pitkän aikaa, joten kaikkia vaurioita ei voida todeta ilman rakenteita laajemmin purkamatta (vrt, valokuvat liite kuva 28). Purku- ja korjaustyön yhteydessä on varmistettava, että rakenteet ovat kuivia ja vapaat mikrobikasvustoista esim. hirsien ja karmien tilkeväleissä, ja että kuivaus, puhdistus ja desinfiointitoimenpiteet ovat riittävät. Hirsiseinien sisäpinnat on puhdistettava kaikesta kasvustosta myös tilkeväleissä, jotta rakenteeseen ei jää sisäilmalaatua ja siten asumisterveyttä vaarantavia vaurioita. Työsuorituksen lopputulokseen liittyy näin ollen merkittävä riski, mikäli vaurioitunutta rakennetta ei uusita kokonaan tai hirsii pureta, puhdisteta ja koota uudelleen.

28. As. 13 huoneen ulkonurkka

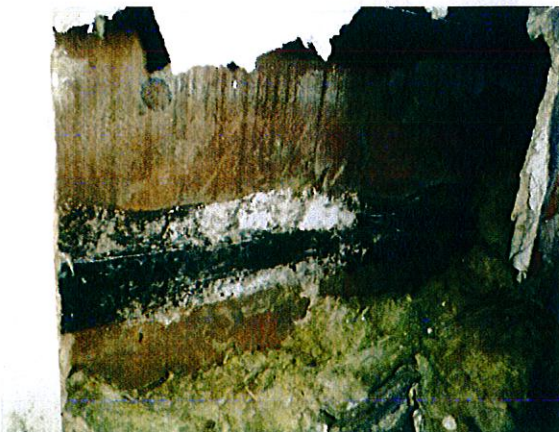
29. Sisäpuolelta ehjän ulkoseinän levytyksen ja eristyksen ala hirsien tilkevälissä kasvustoa

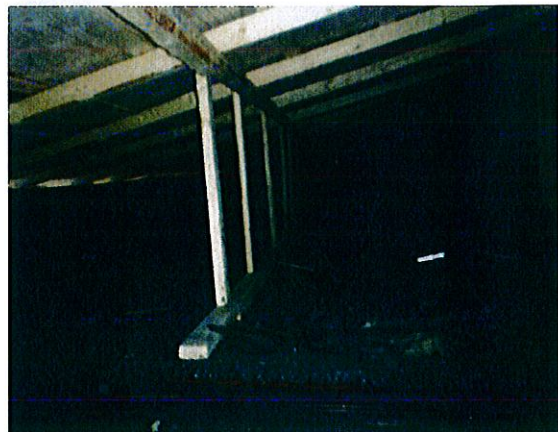
30. Palanutta yläpohjaa pääsiivessä kadulle päin
