Pääskyvuoren koulun osittainen  
peruskorjaus ja laajennus

HANKESUUNNITELMA

26.9.2018

## Pääskyvuoren koulu, A -osa

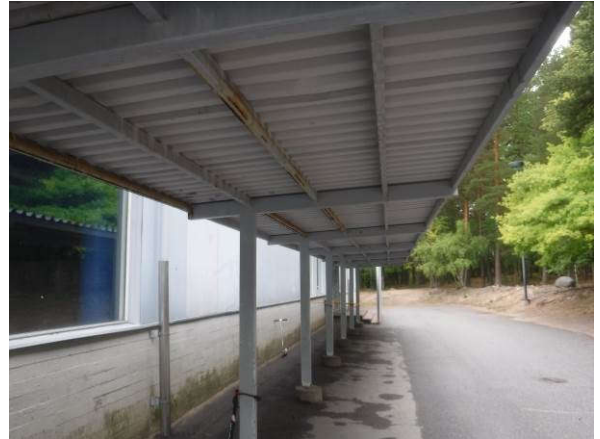
Katoksen teräsosissa korroosiota. Katos kallistuu rakennukseen päin

Julkisivuilla olevien teräsrunkoisten katosten teräsosissa on paikallisia korroosiovaurioita ja pintakäsittelyt ovat osin kuluneita. Katokset kunnostetaan erillisen suunnitelman mukaan.

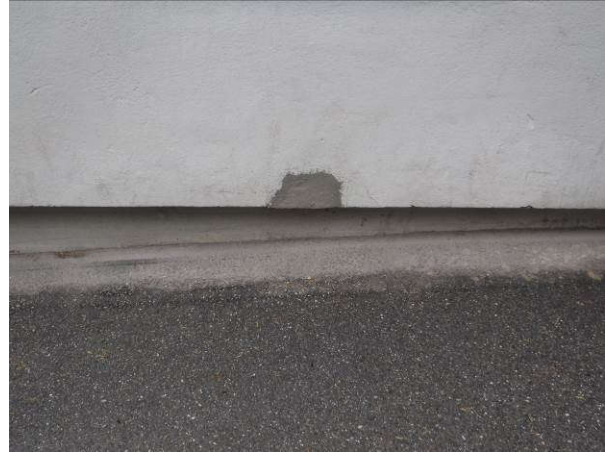
*Takasivustalla sokkeli on osin matala. Vaurio julkisivuverhouksessa, joka on korjattu laastilla*

Sokkelit ovat paikoin likaantuneet/värjäntyneet. Sokkelit puhdistetaan tarvittavilta osiltaan esim. painepesulla.

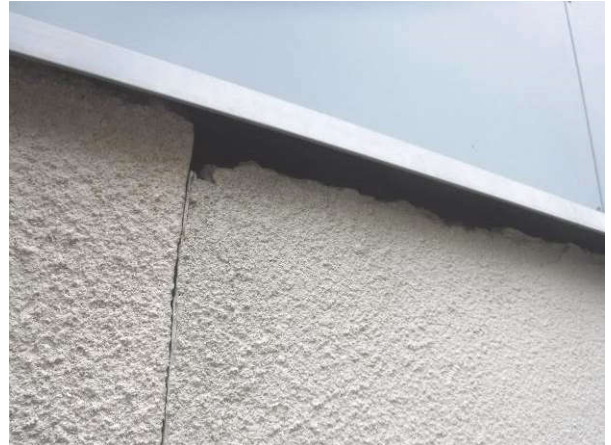
Suoja Pellityksen alla rako

- Julkisivujen ja ulkoseinien kuntotutkimus
- Julkisivujen pienten vaurioiden korjaus

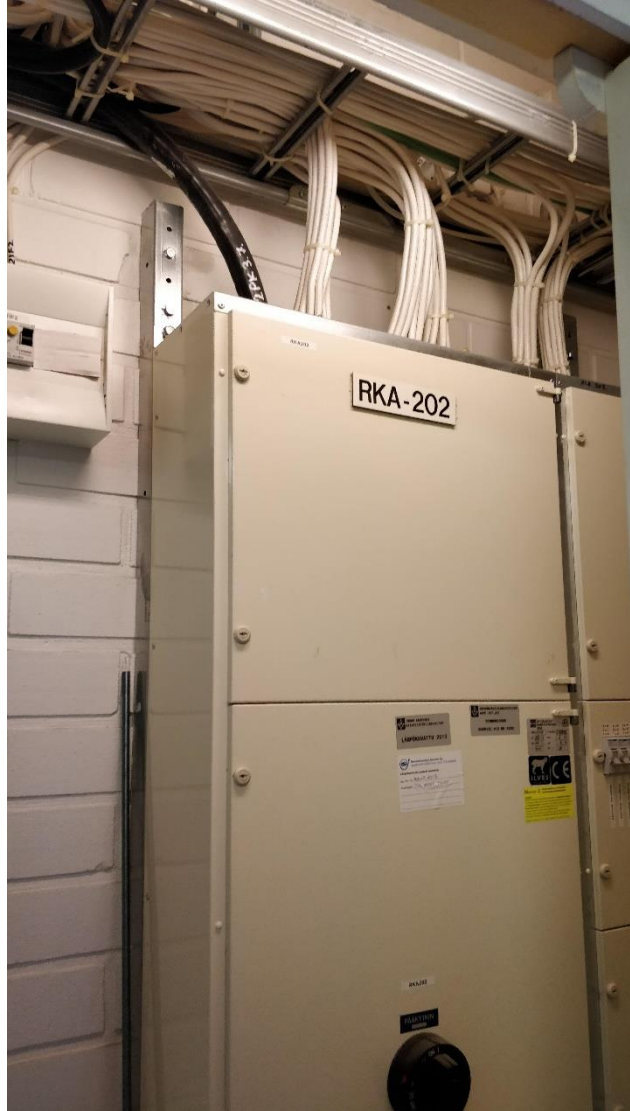
*Kuva 14. Sähkötekniikka on pääosin uusittua.*

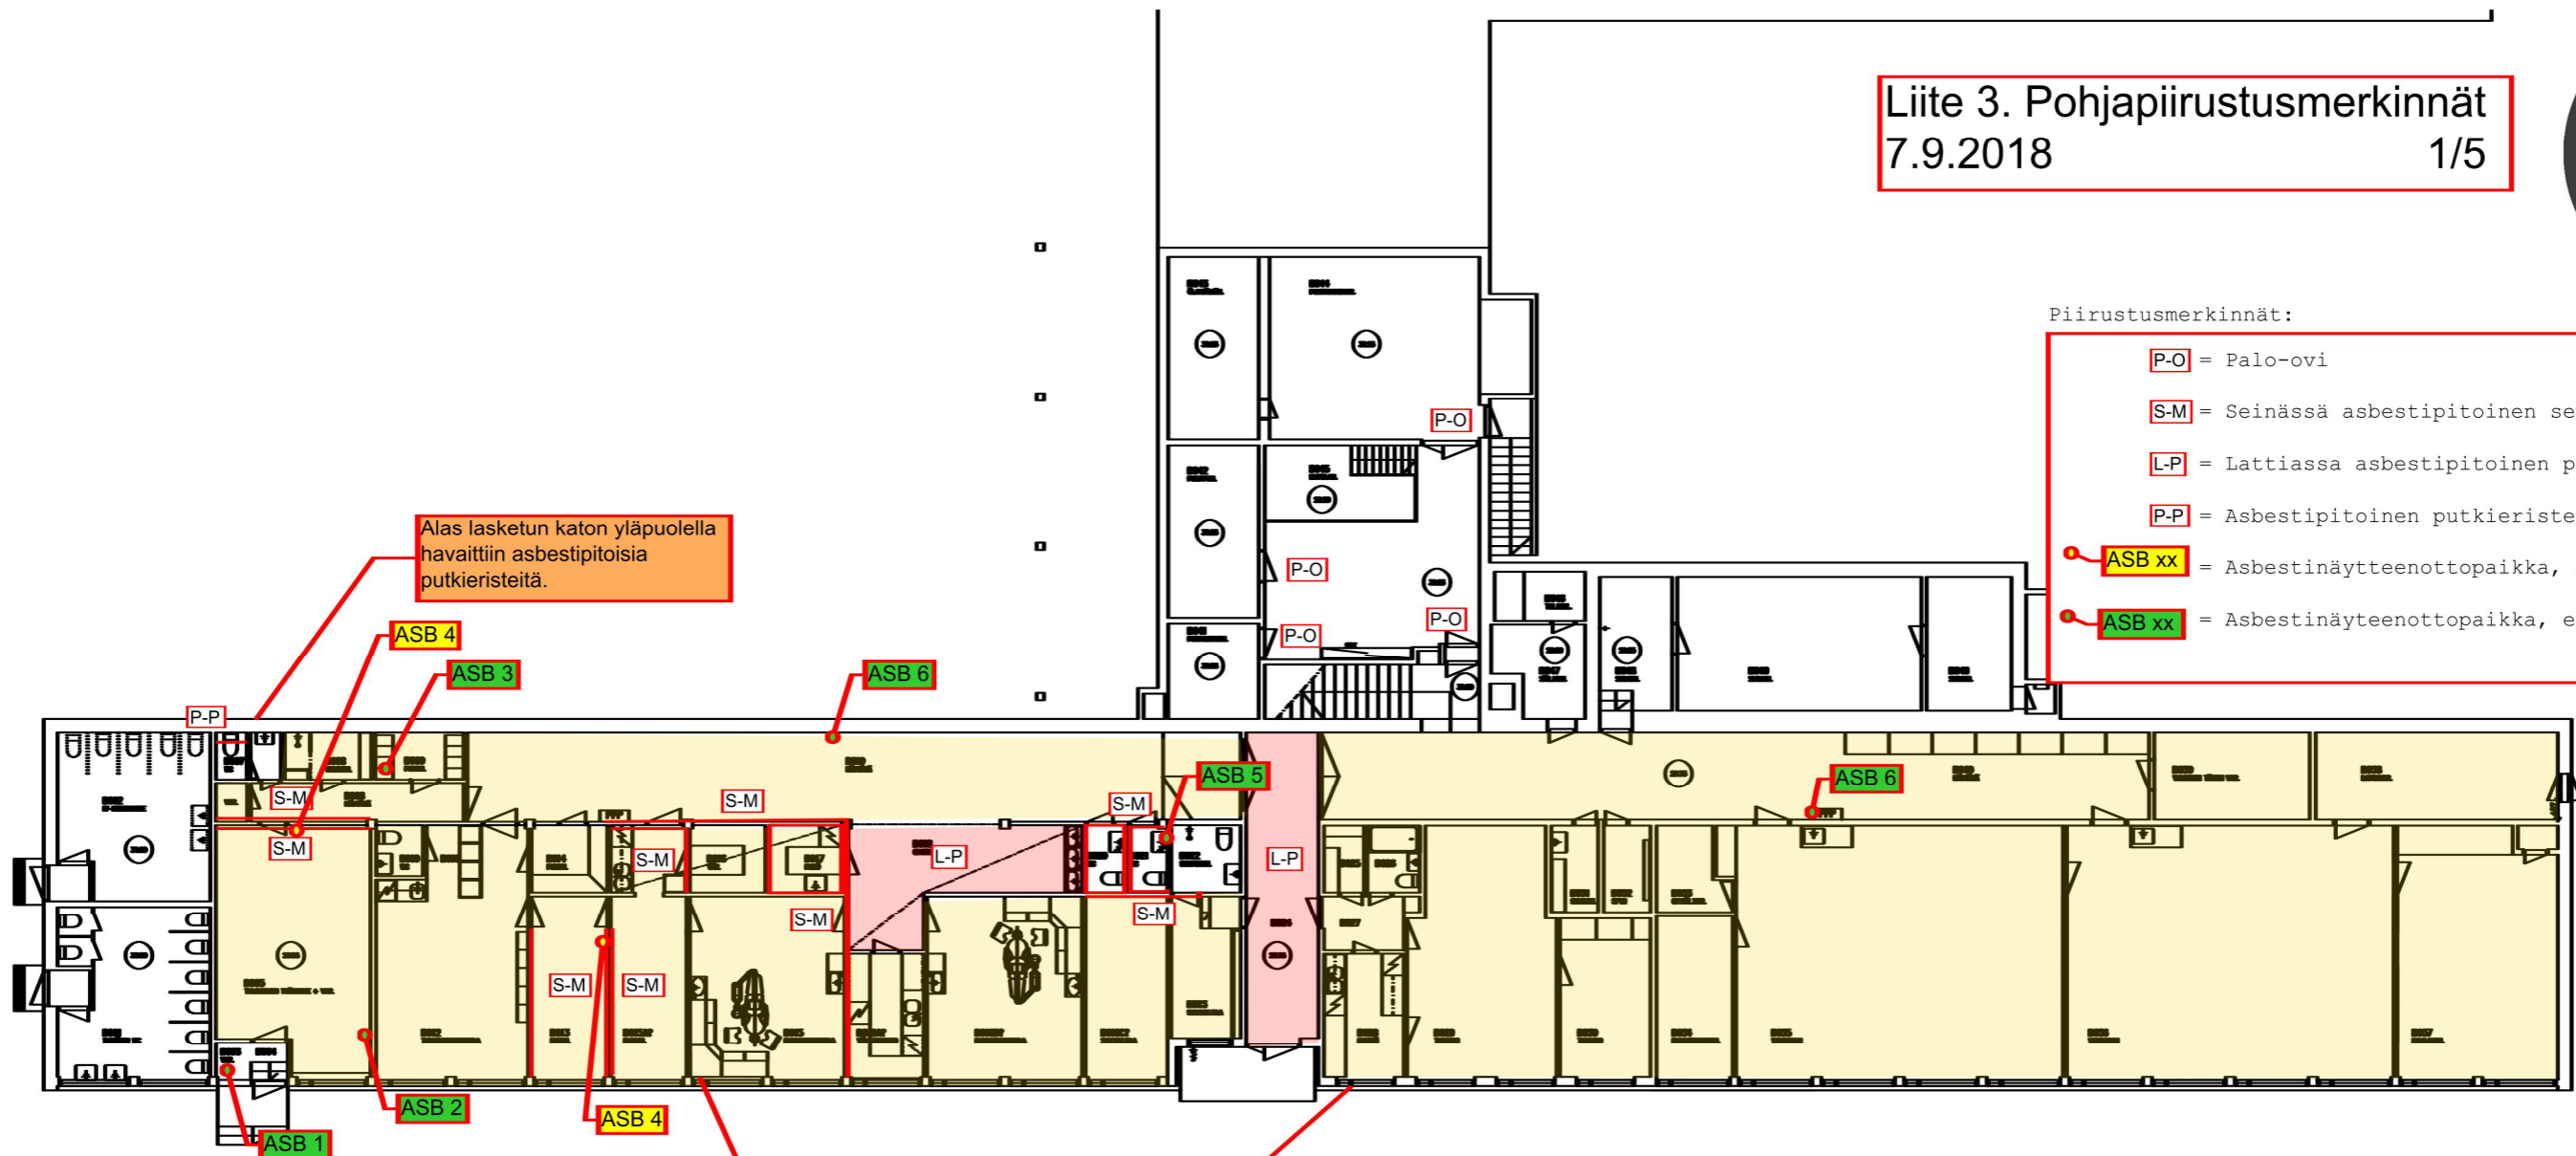
ASB 4

Alas lasketun katon yläpuolella havaittiin asbestipitoisia putkieristeitä.

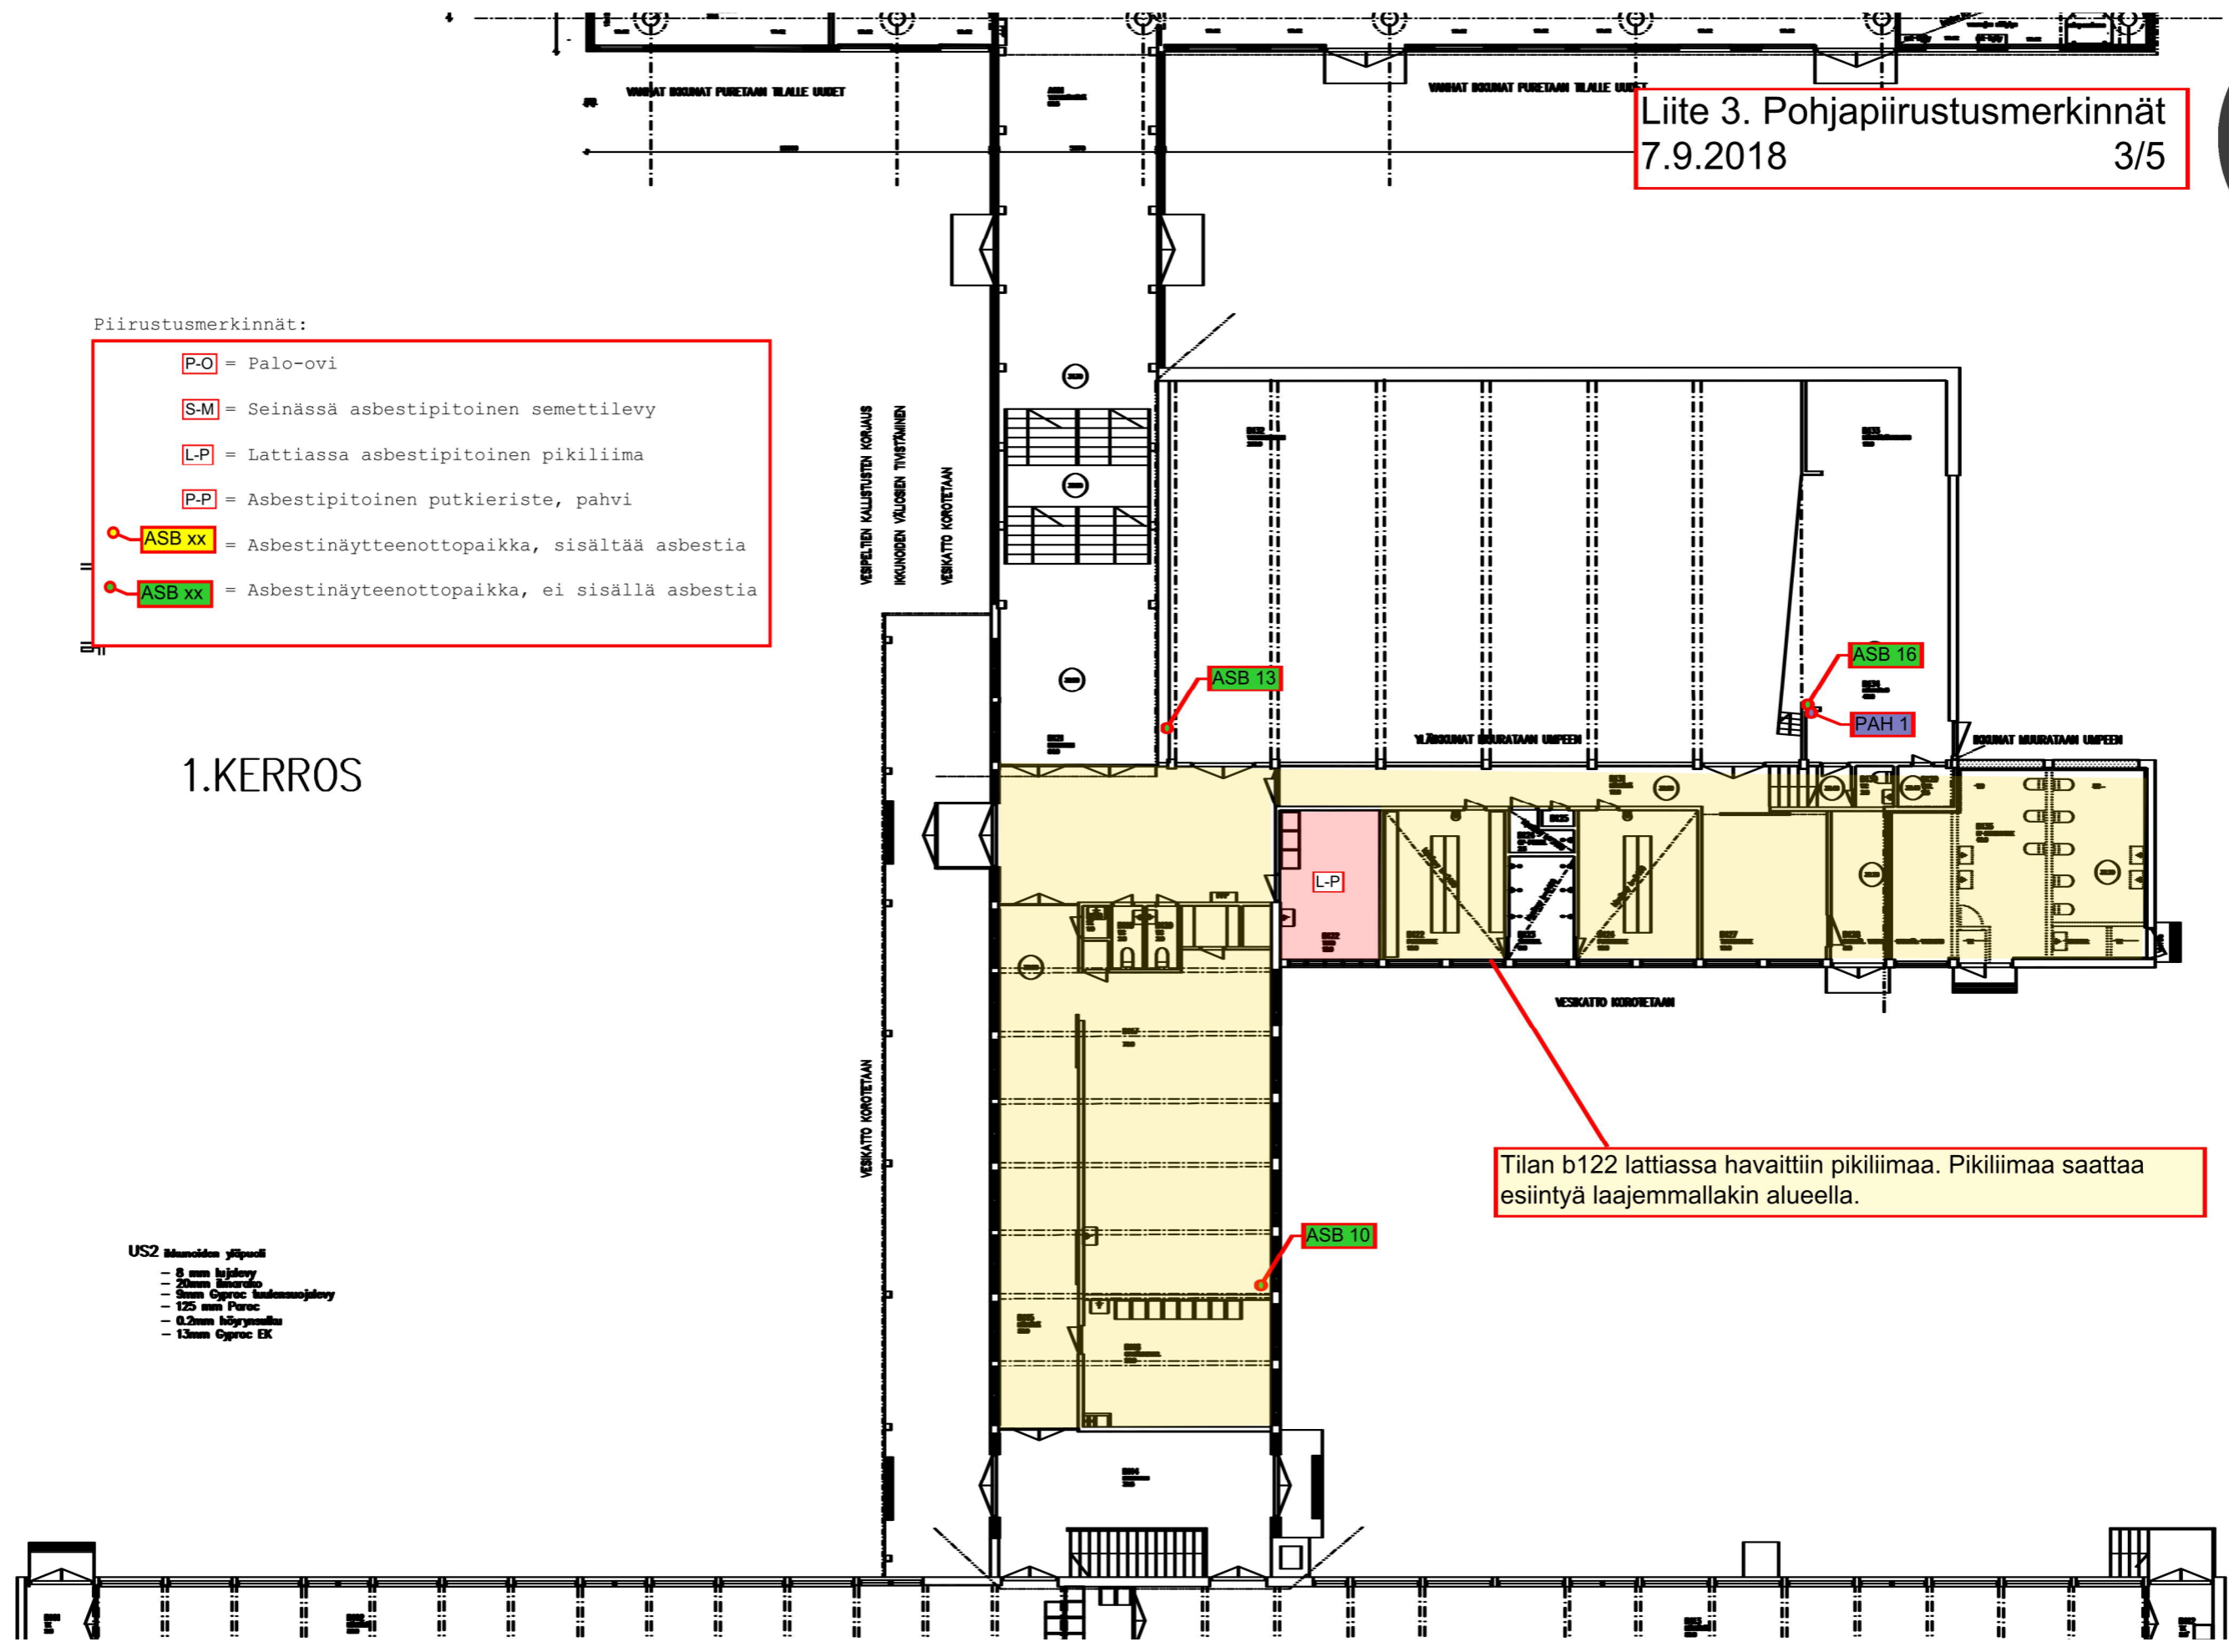
1.KERROS

Tilan b122 lattiasa havaittiin pikiliimaa. Pikiliimaa saattaa esiintyä laajemmallaakin alueella.
