Suikkilan päiväkotijakoulu uudisrakennus

Hankesuunnitelma

1.2.2021

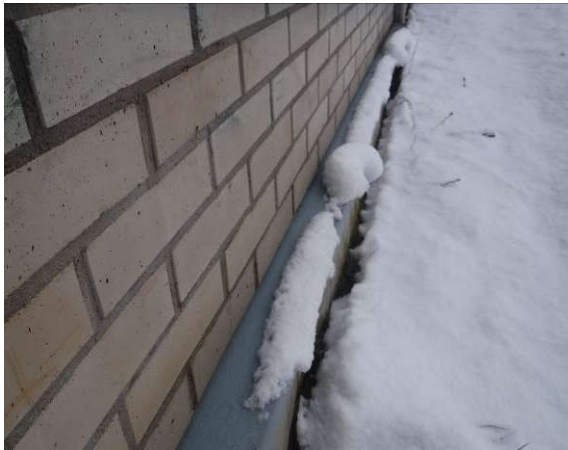
Liikuntahallin sokkeliä ylärinteen puolella; sokkelin yläpinnassa suojapelti

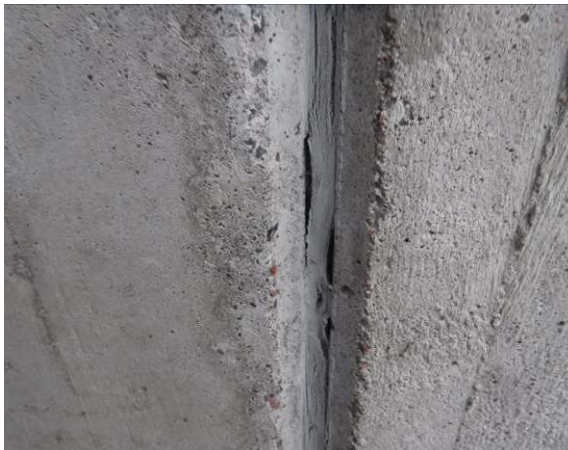
Liikuntahallin sokkelin elastisissa saumauksissa on halkeamia. Elastisten saumojen tekninen käyttöikä on noin 20 vuotta. Saumat uusitaan tarvittavilta osiltaan.

Liikuntahallin sokkelin elastisissa saumauksissa on halkeamia

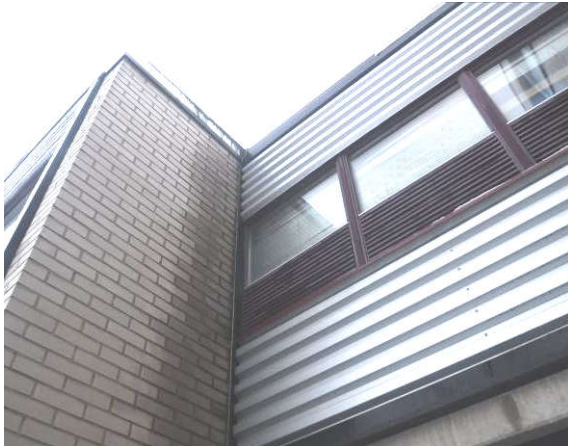
Suojapellitykseltä valuva sadevesi kastelee kalkkihiiekkakivimuurausta ja sisänurkkaa

Kuntotutkimuksessa julkisivujen ja ulkoseinien kunto selvitetään sekä annetaan korjaus-/kunnostusvaihtoehtoja kustannuksineen. Erityistä huomiota tulee kiinnittää siihen, miten julkisivujen kosteusrasitusta saataisiin pienennettyä.

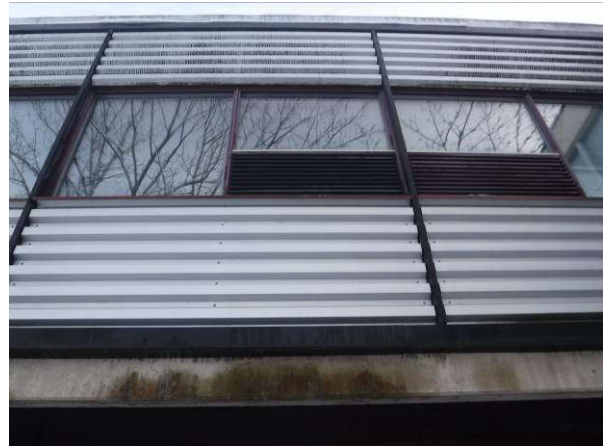
Betonirakenteeseen kohdistuu ylimääräinen kosteusrasitus ylhäältä valuvista sadevesistä

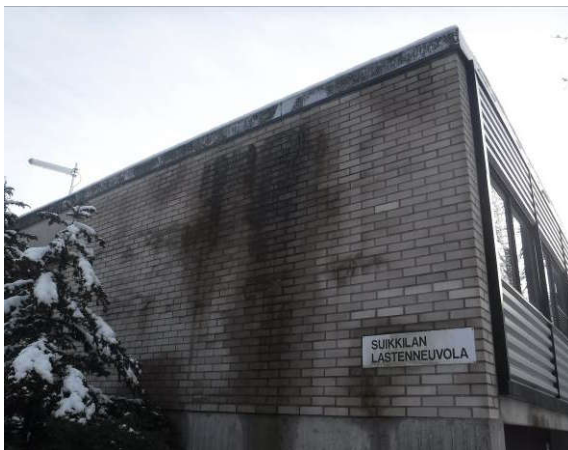
Suojapelliltä valuu sadevesiä julkisivulle. Riskinä kosteusvaurion syntyminen ulkoseinän sisälle. Rakennuksessa ei ole räystäitä, jotka suojaisivat ulkoseiniä

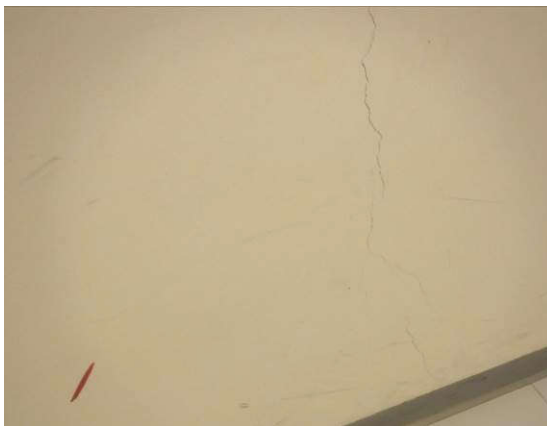
Kutistumahalkeama betoniseinässä

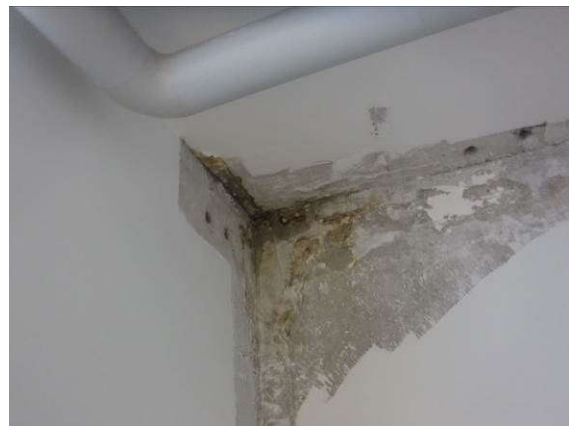
Pihalla on betonirakenteiden tukimuuri. Tukimuurin ja koulurakennuksen liittymässä on kosteusvaurio, joka näkyy mm. pinnoitteen irtoamisena ulkoseinän sisäpuolella portaiden alapäässä. Kenttäkierroksen aikana liikuntasalin ja sen yhteydessä olevien pesutilojen ilmanvaihto oli pois päältä. Sisäilmassa oli selvä pistävä haju ja ilman laatu oli heikko. Lisäksi liikuntahallin pohjakerroksessa on rakentamaton tila, jossa on maapohja. Tilaan tuli vettä tarkastushetkellä ja tilan tuuletuksessa todettiin puutteita. Syy kosteuden tuloon tulee selvittää ja tehdä tarvittavat korjaukset.

Kosteusvaurio pohjakerroksen ulkoseinässä

- Sisätilojen pintarakenteiden tilakohtaiseen uusimiseen tulee varautua tarkastelujaksolla
- Tukimuurin kohdalla oleva ulkoseinän kosteusvaurio korjataan erillisen suunnitelman mukaan

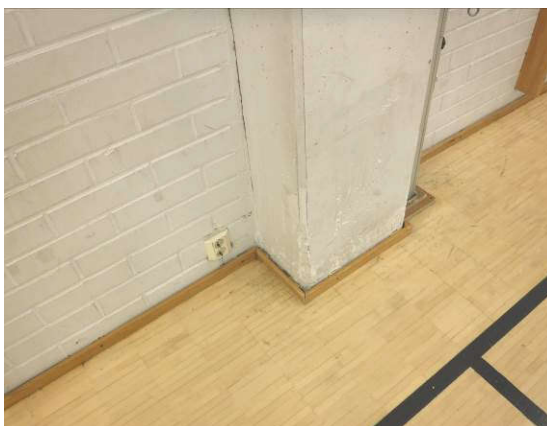
*Liikuntasalin ja kantavan pilarin liittymää.
Seinissä ja lattiassa kulumajälkiä.*

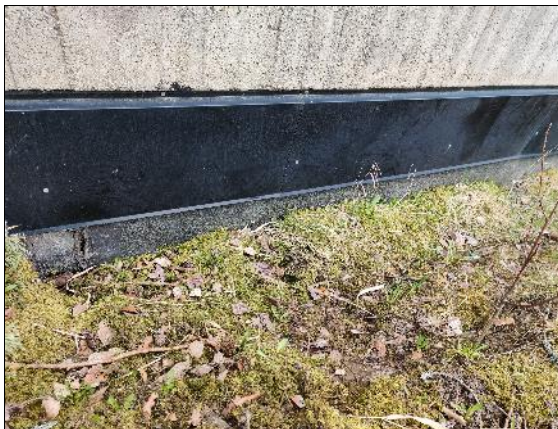
Itäisivulla on sokkeliin asennettu uusi pelti sekä vedeneristysluopa (kuva 5.3). Sisäpuolella vastaavassa kohdassa on kosteusvauriojälki (kuva 5.4).

Kuva 5.3. Itäisivun sokkeliä on korjattu.

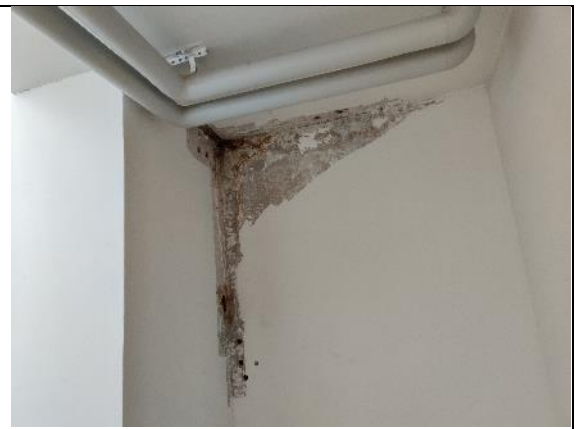
Kuva 5.4. Korjauskohdan sisäpuolella on näkyvä kosteusvauriojälki, joka tutkimushetkellä oli pinta-kosteudenosoittimen mukaan kuiva.

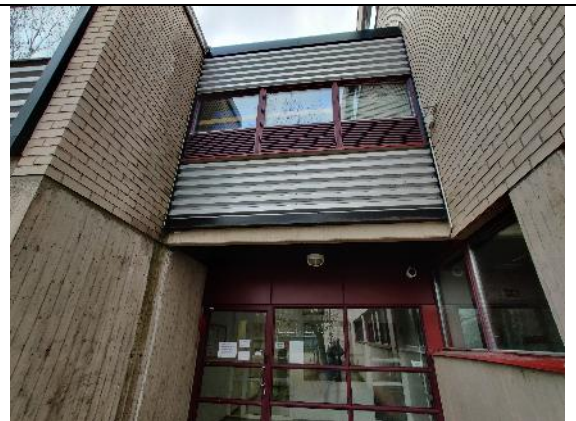
Kuva 5.7. Nivelosan vieressä olevassa luokkasiiven tiilijulkisivussa (vasen reuna) on kosteusrasituksen jälkiä. Oikealla olevassa liikuntasalirakennuksessa jälkiä ei ole.

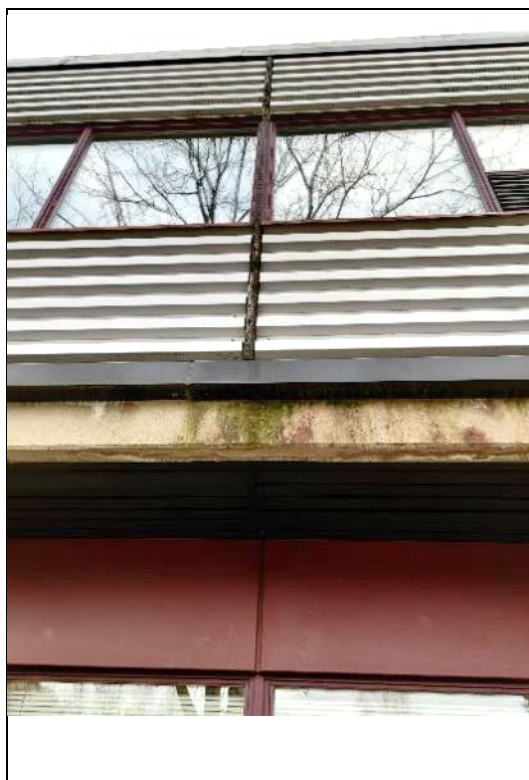
Luokkasiiven pitkillä sivuilla on myös kosteusrasituksen jälkiä levyrakenteisissa julkisivuelementeissä sekä elementtien välissä olevissa puuosissa (kuvat 5.8-5.9).

Kuva 5.8. Luokkasiiven pitkällä julkisivulla on kosteusrasituksen jälkiä.

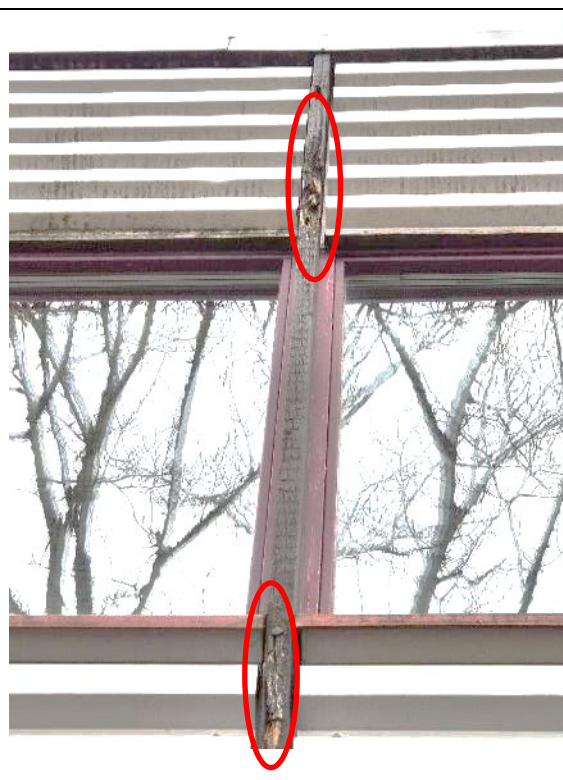
Kuva 5.9. Julkisivuelementtien välissä olevat puuosat ovat paikoin lahonneet.

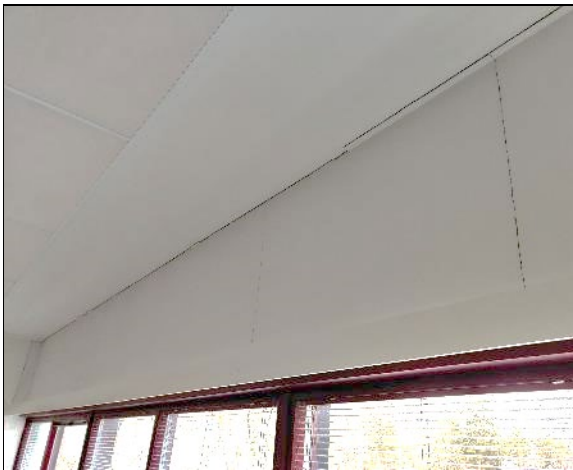
Kuva 5.38. Halkeamia luokkasiiven ensimmäisen kerroksen levyrakenteisessa ulkoseinässä (luokka 111).

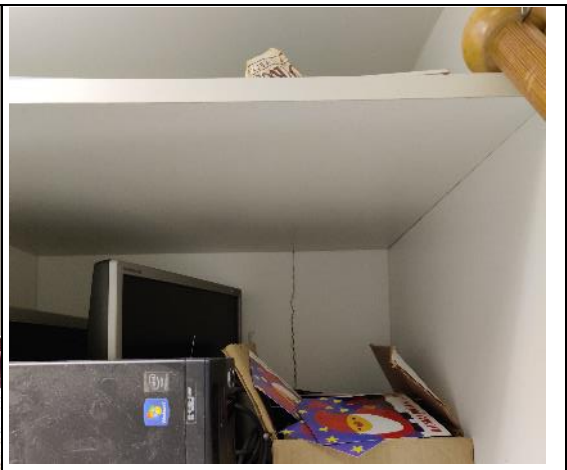
Kuva 5.39. Halkeama luokkasiiven ensimmäisen kerroksen maanvastaisessa ulkoseinässä (varasto 123).

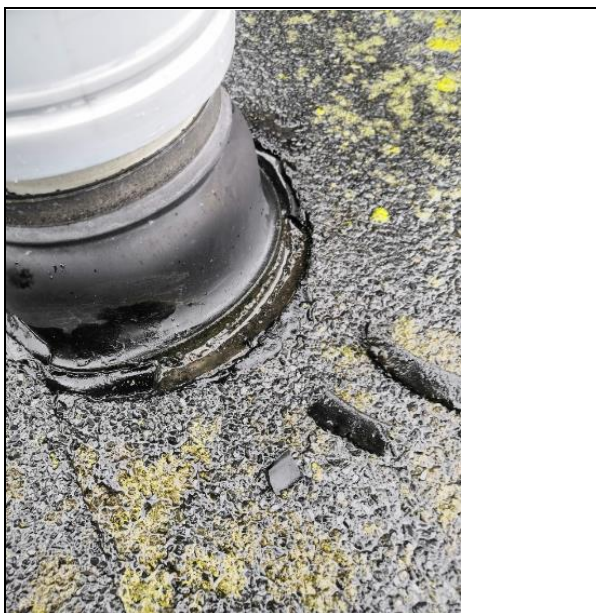
Kuva 5.56. Luokkasiiven läpivientien tiivistykset ovat hapertuneet.

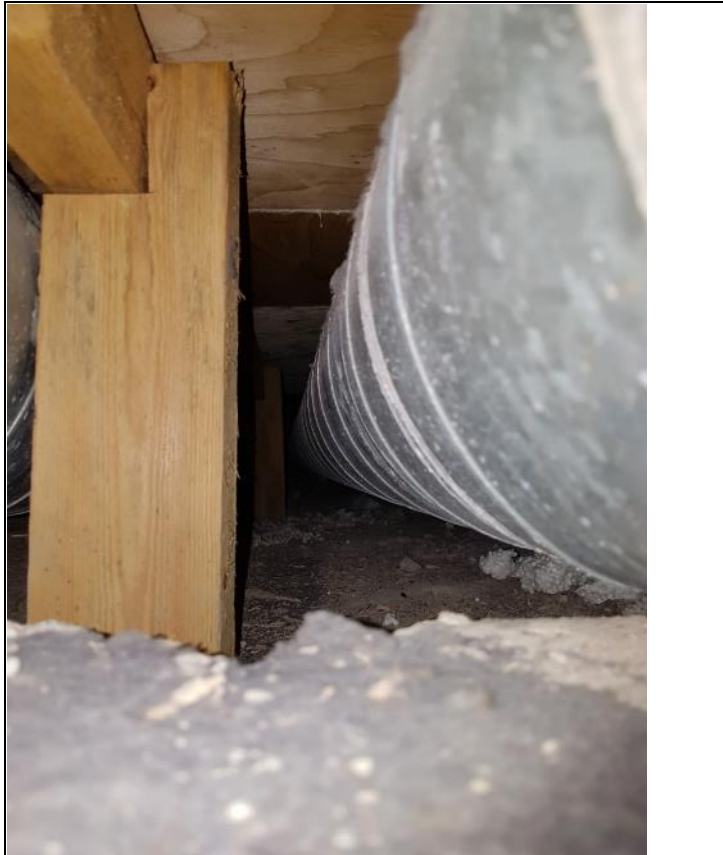
Kuva 5.67. Liikuntasiiven alapohjan putkikanaalissa ei aistinvaraisesti todettu vikaa.
