Kaupungintalon laajennus, perustusten vahvistusten tarveselvitys

Asiakas: Turun kaupunki, Tilakeskus

Projekti: Kaupungintalohanke, perustusten vahvistusten tarveselvitys

Projekti numero: 101013734

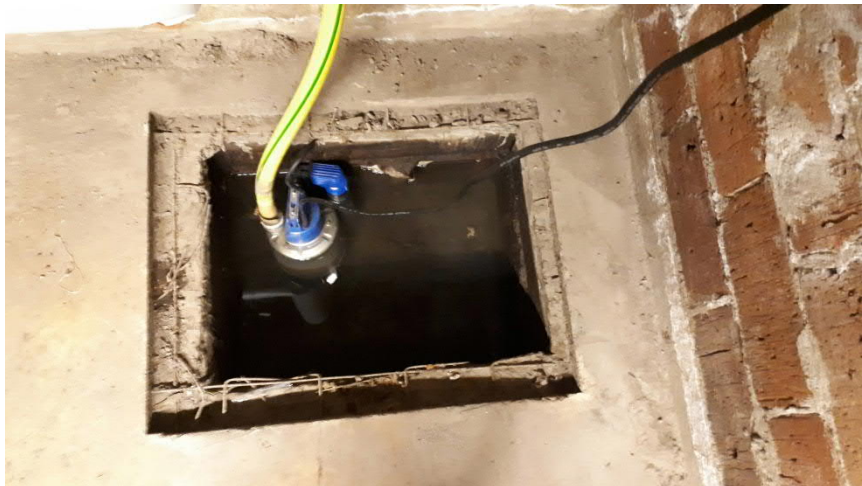
Rakennuksen kellarissa on toiminnassa orsiveden syöttöjärjestelmä kellariin kaivetun imeytyskuopan kautta. Syöttöjärjestelmän rakentamisajankohta ja toimintaperiaate eivät kaikilta osin ole selvillä.

Kuva 6. Orsiveden imeytyskuoppa.

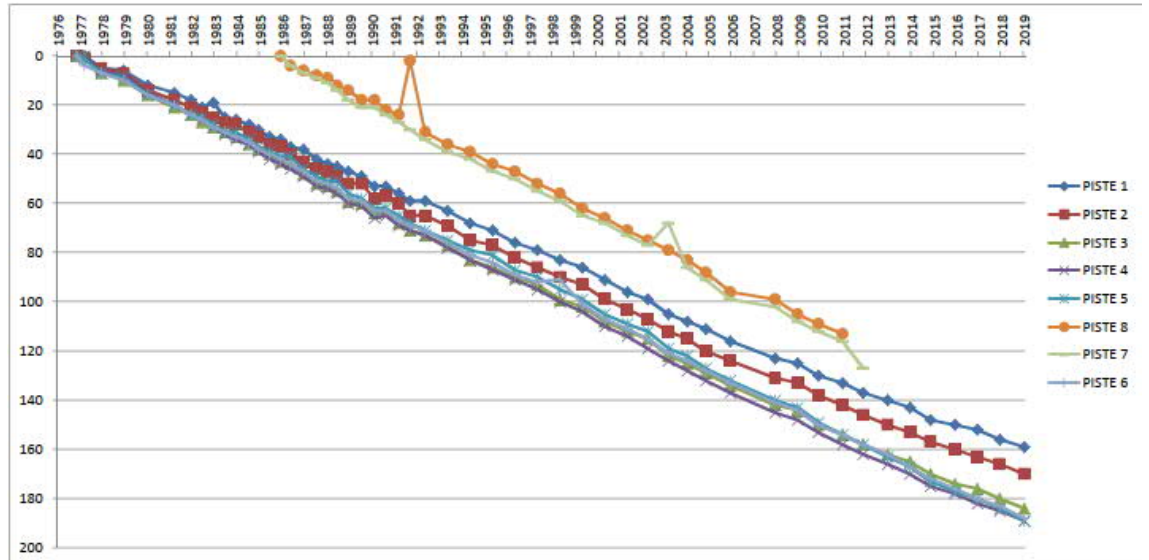
Rakennuksessa on havaittu tapahtuneen kokonaispainumaa 43 vuoden aikana 162...194 mm eli keskimäärin noin 3,8...4,5 mm vuodessa. Kuvassa 7 on esitetty rakennuksen painumat. Rakennuksen painuma on toistaiseksi ollut suhteellisen tasaista. (Painumaseurantapisteet 1 ja 2 ovat painuneet 20...30 mm vähemmän kuin muut 1976 vuodesta olleet seurantapisteet.)

Kuva 7. Rakennuksen painumaseurannat painumaseurantapisteittäin 1976-2019

Rakennus on jatkuvassa painumaliikkeessä, jota vielä toistaiseksi voidaan pitää normaalina saven varaan perustetulle rakennukselle. Mikäli hirsiarinoiden lahoaminen on jatkunut ja jatkuu edelleen voi tämä tulla näkyviin väliseinissä halkeamina. Hirsiarinan nykyinen korkeusasema ei ole tarkkaan tiedossa, mutta oletettavasti se sijaitsee noin tasolla +1,6...+1,7 m. Lähin orsiveden seurantapiste sijaitsee tällä hetkellä Aurakadun ja Linnankadun kulmassa. Orsivesi on havaintoputkissa vaihdellut esimerkiksi 2016-2019 välisenä aikana +1,3...+2,5 välillä. Oletettavasti näin ollen myös kaupungintalon hirsiarinat ovat ajoittain orsiveden pinnan alapuolella. Kellarissa olevan orsiveden syötön voidaan olettaa jonkin verran hidastaneen hirsiarinan lahoamista.

Rakennuksen painumaseurantaa suositellaan jatkettavaksi ja lisäksi yhdyskäytävään on suositeltavaa asennuttaa painumaseurannat. Rakennuksessa oleviin halkeamiin suositellaan asennettavaksi kipsisilloja.

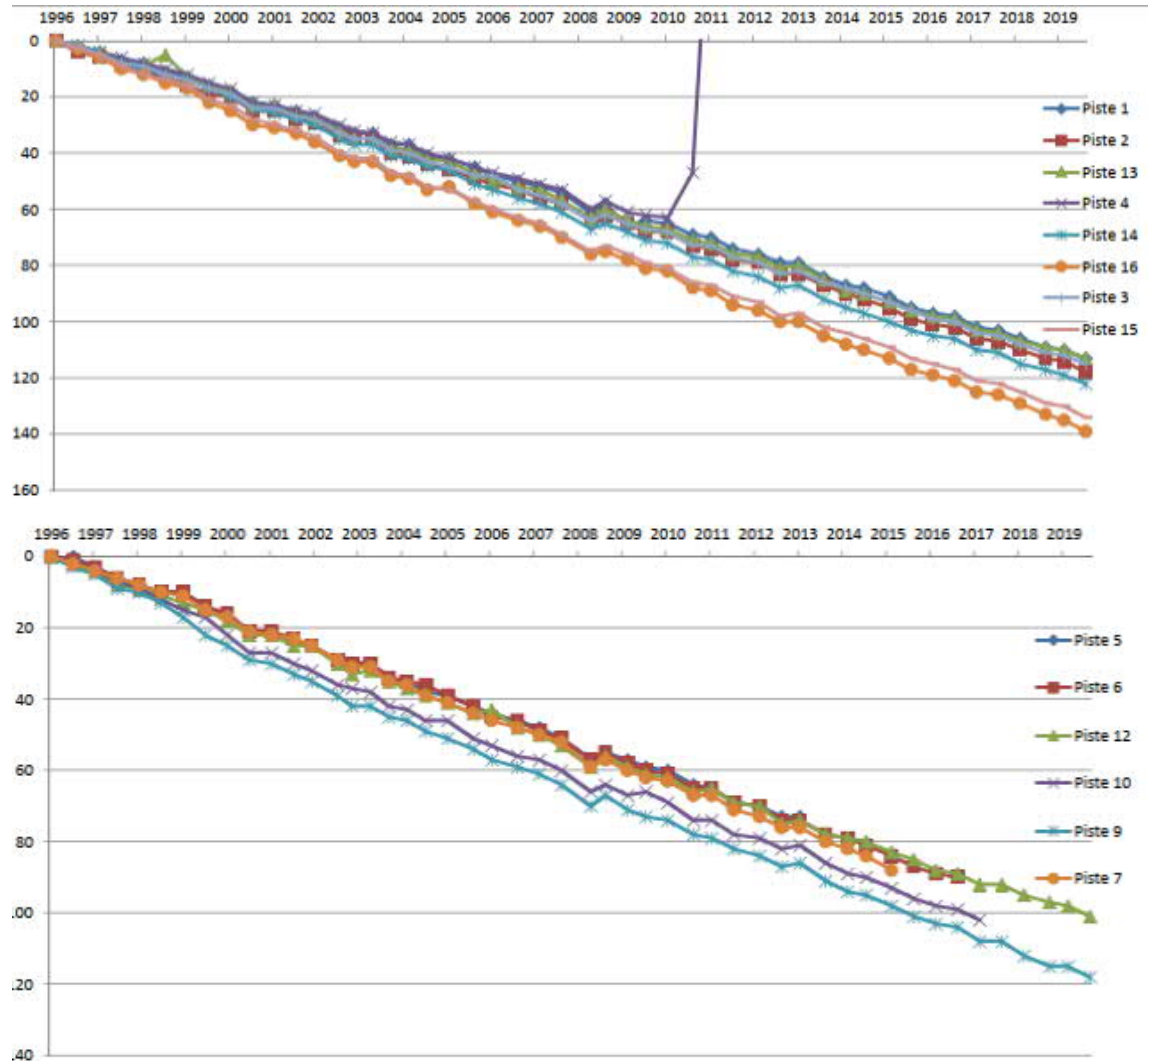
Kokonaispainumaa on havaittu Linnankadun puoleisessa rakennuksessa tapahtuneen 23 vuoden aikana 113...139 mm eli keskimäärin noin 4,9...6,1 mm vuodessa. Aurajoen puoleisessa rakennuksessa vastaavasti painumaa on tapahtunut 23 vuoden aikana 101...118 mm eli keskimäärin 4,5...5,2 mm vuodessa. Painumat on esitetty kuvassa 8.

Kuva 8. Rakennusten painumaseurannat painumaseurantapisteittäin 1996 – 2019. Ylempänä rakennus 1 ja alempana rakennus 2.

Rakennusten painuma on toistaiseksi ollut suhteellisen tasaista. Rakennukset ovat jatkuvassa painumaliikkeessä. Painumanopeudesta on nähtävissä hirsiarinan lahon vaikutusta, mutta painumamittaustuloksissa ei toistaiseksi ole nähtävissä paikallista suurempaa ja epätasaista painumaa.

Rakennusten painuminen jatkuu todennäköisesti kyseisenkaltaisella nopeudella siihen asti, kunnes hirsiarinat alkavat lahon myötä enenevässä määrin pettää, jolloin suuremmat ja epätasaiset painumat ja tätä kautta ylärakenteiden kiihtyvä vaurioituminen ovat todennäköisiä.

Koska piharakennukset ja varsinainen kaupungintalon päärakennus ovat kiinni toisissaan, on rakennusten perustukset suositeltavaa vahvistaa yhdyskäytävä mukaan lukien likimain samanaikaisesti eli muutaman vuoden sisällä toisistaan. Rakennusten painumaseurantaa suositellaan jatkettavaksi. Rakennuksessa oleviin halkeamiin suositellaan asennettavaksi kipsisiltoja.

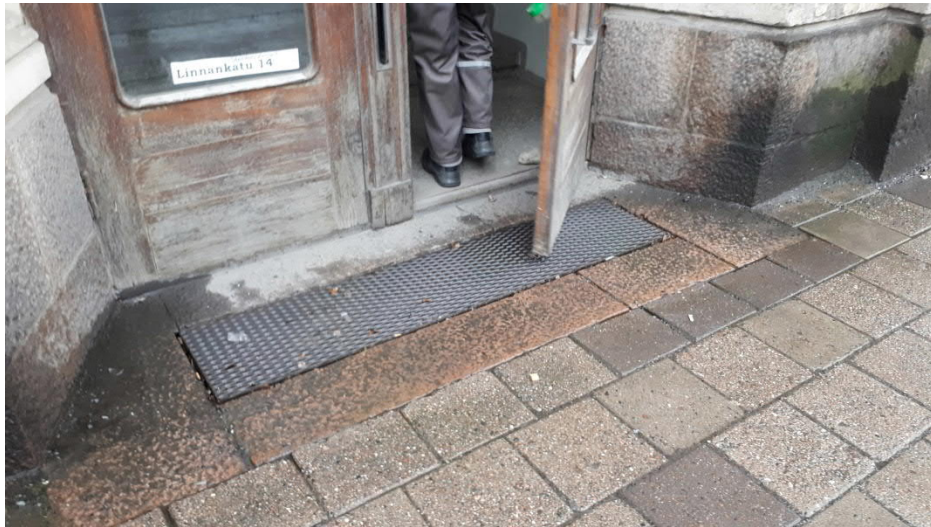
Rakennuksen kellarin lattiassa on havaittavissa halkeamia ja 'kuplimista' eli lattian nousemista keskeltä, kun perustukset ovat painuneet. Rakennuksen sisäänkäynnit ovat nykyisin aivan kadun tasossa.

Kuva 9. Rakennuksen sisäänkäynti Linnankadun puolella on aivan kadun tasossa.

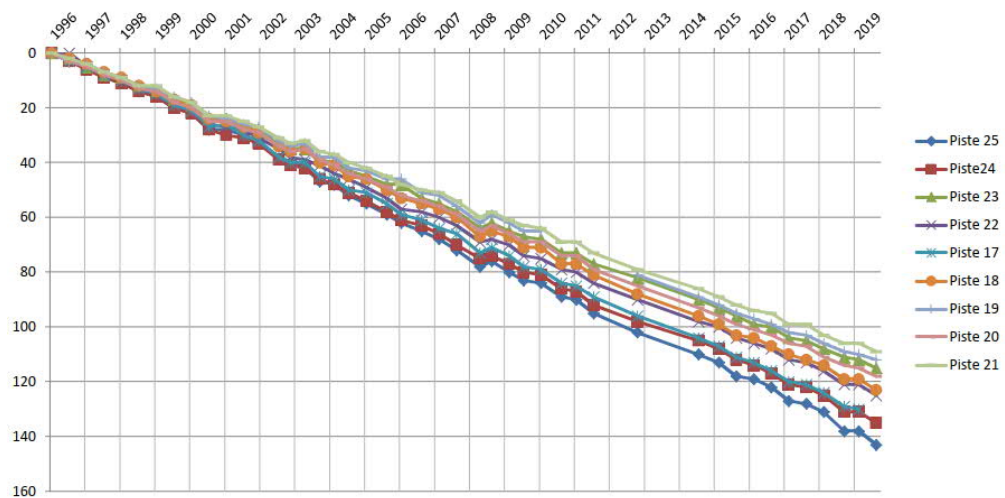
Rakennuksen painuma on ollut 23 vuoden (1996...2019) aikana 109...143 mm. Keskimäärin rakennus on painunut vuodessa 4,3...6,2 mm. Painuma on ollut toistaiseksi suhteellisen tasaista. Painumanopeus viittaa siihen, että painumasta osa lahoamisen aiheuttamaa painumaa. Rakennuksen Aurakadun puoleinen pääty vaikuttaa olevan painunut hieman enemmän 23 vuoden aikana. Painumaseurantapisteiden 21 ja 25 välinen painumaero on em. aikana ollut 34 mm.

Kuva 10. Rakennuksen painumaseurannat painumaseurantapisteittäin 1996–2019

Puupaalujen pysyessä nykyisessä kunnossaan rakennuksen painuma jatkuu tulevaisuudessakin nykyisellä nopeudella. Vääjäämättä painumanopeus tulee kuitenkin kiihtymään ja muodostumaan epätasaisemmaksi paalujen ja arinoiden lahon edetessä. Tätä kautta ylärakenteiden vaurioituminen on todennäköistä. Ajan saatossa painuma kasvaa vääjäämättä niin suureksi, että se tulee haittamaan enenevässä määrin rakennuksen käyttöä. Rakennuksen sisäänkäynnit ovat jo nyt aivan katutasossa.

Korjaustoimenpiteenä ei enää tule kyseeseen hirsiarinarakenteiden suojaus lahoamiselta ja perustusten lujitus betonilla tai muut vastaavat kevyemmät ratkaisut. Perustusten vahvistaminen paalutuksen avulla on suositeltavaa. Kaupungintalon laajennushankkeesta riippumatta perustusten vahvistamistoimenpiteitä on suositeltavaa ryhtyä suunnittelemaan mahdollisimman pian. Rakennuksen painumaseurantaa suositellaan jatkettavaksi. Rakennuksessa oleviin halkeamiin suositellaan asennettavaksi kipsisiltoja.

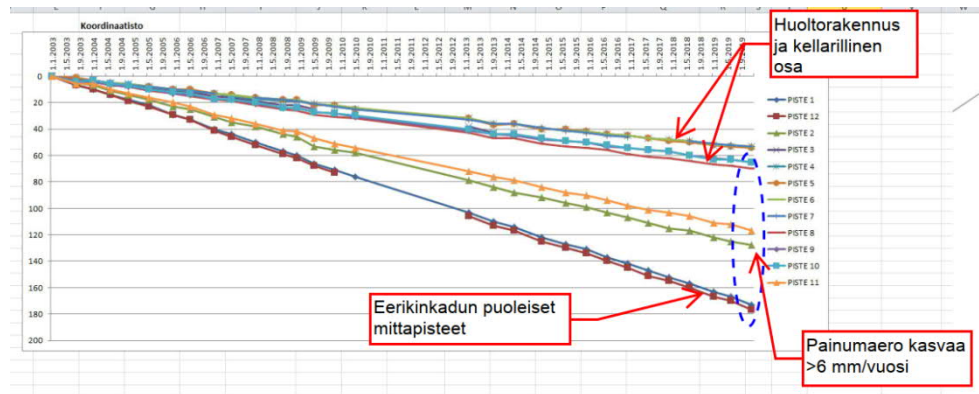
Kauppahallin päärakennus on 16 vuoden seurantahistorian aikana painunut 65...177 mm. Eniten on painunut Eerikinkadun puoleinen osa rakennuksesta 117...177 mm, mikä on keskimäärin noin 7,3...11,0 mm vuodessa. Linnankadun kellarillinen puoli rakennuksesta on painunut 65...70 mm, mikä on keskimäärin noin 4,1...4,4 mm vuodessa. Painuma on ollut toistaiseksi tasaista ajan suhteen. Painumaeroa rakennuksen eri osien välillä on 16 vuoden aikana tullut 112 mm. Painumaeroa on tullut yli 6 mm vuosi. Painumaero kasvaa vähintäänkin nykyisellä tahdillaan tulevaisuudessa.

Kuva 13. Kauppahallin painumat 2003...2019.

Rakennuksen epätasainen painuminen on selkeästi nähtävissä rakennuksen sisällä halkeamina hieman huoltorakennuksesta Aurakadulle päin. Arkistotietojen perusteella rakennuksen epätasaista liikettä on tutkittu ainakin jo 1960 -luvulla.

Kauppahallin päarakennuksen kellarillisen osan ja huoltorakennuksen osalta havaitut painumat ovat vielä normaaleja saveen varaan perustetuille puupaalutetuille rakennuksille. Kauppahallin kellarittoman osan painumanopeus taas viittaa siihen, että puupaalut ovat menettäneet jo selvästi kantavuuttansa.

Kaupungintalon laajennushankkeesta riippumatta Kauppahallin perustusten vahvistamistoimenpiteitä paaluttamalla on erittäin suositeltavaa ryhtyä suunnittelemaan mahdollisimman pian. Rakennuksen painumaseurantaa suositellaan jatkettavaksi. Rakennuksessa oleviin halkeamiin suositellaan asennettavaksi kipsisiltoja.

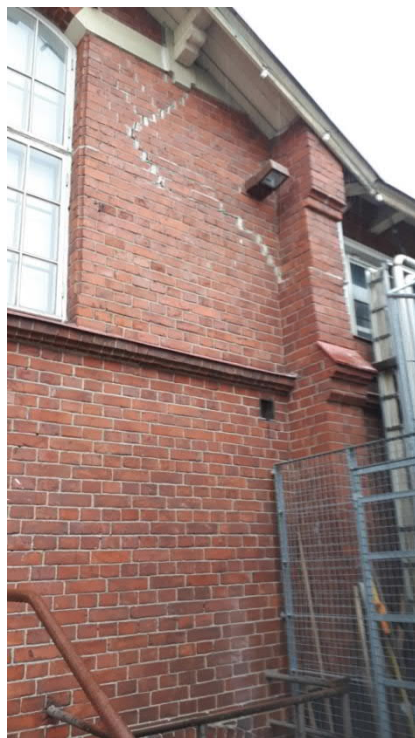
Kuva 13. Ulkoseinässä näkyvää halkeamaa.

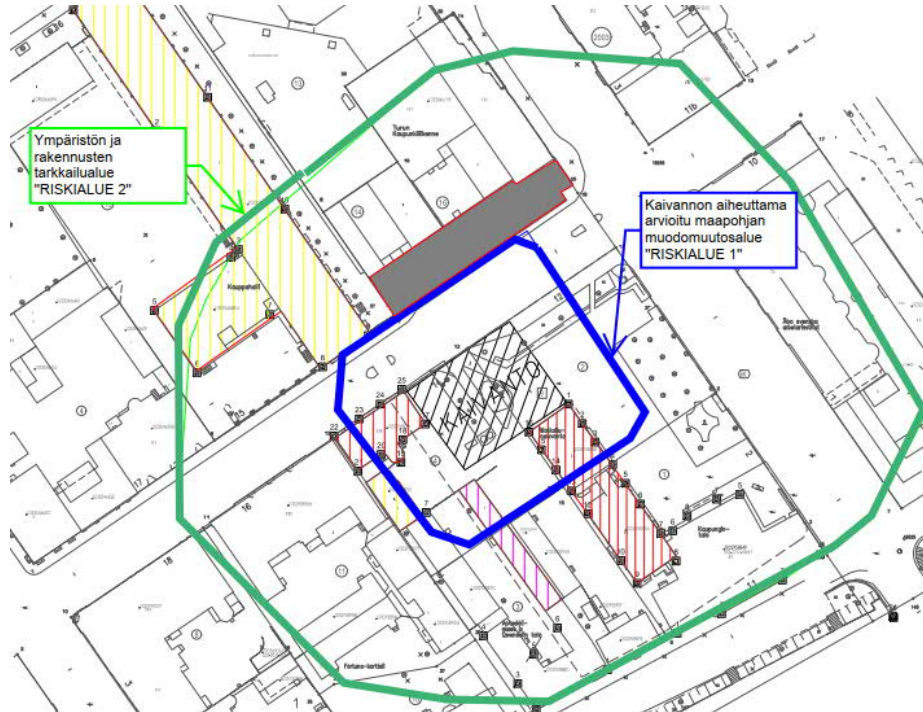
Kauppahalli ja Linnankatu 14 sijaitseva yksityinen pienempi rakennus sekä Linnankatu 13 osoitteessa sijaitsevat kerrostalot ovat painumariskialueen reuna-alueilla. Näiltä osin Kaupungintalon laajennuksen kaivanto- ja pohjarakentamistyöt on arvioitu voitava suunnitella ja toteuttaa niin, ettei rakennuksia vaurioiteta. Tämä tulee huomioida hankkeen jatkosuunnittelussa.

Kuvassa liilalla värjätyn yksikerroksisen tallirakennuksen osalta painumariski on suuri, mutta mahdollisten painumavaurioiden korjaaminen on arvioitu olevan kustannustehokkaampaa kuin perustusten vahvistaminen.

Kuva 20. Kaupungintalon laajennuksen rakentamisen arvioidut riskialueet.

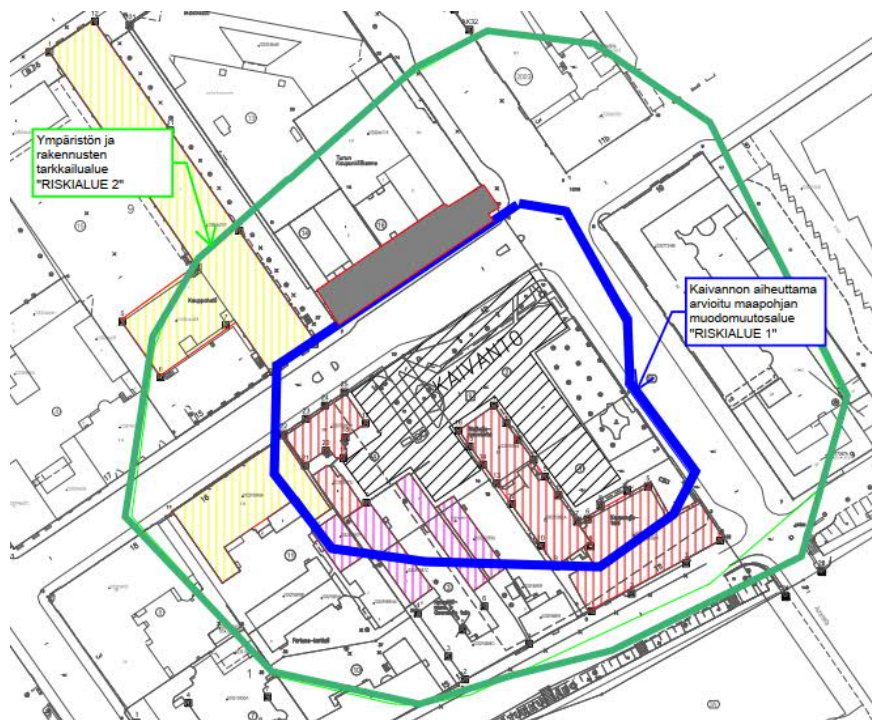
Kauppahalli, Linnankatu 16 sekä Linnankatu 13 osoitteessa sijaitsevat kerrostalot ovat painumariskialueen reuna-alueilla. Näiltä osin Kaupungintalon laajennuksen ja maanalaisen pysäköinnin kaivanto- ja pohjarakentamistyöt on arvioitu voitavan suunnitella ja toteuttaa niin, ettei rakennuksia vaurioiteta. Tämä tulee huomioida hankkeen jatkosuunnittelussa. Etenkin yksityisessä omistuksessa olevan Linnankatu 16 perustusten kunnan nykytilaa tulee jatkosuunnittelussa selvittää ja rakennuksen tilannetta seurata rakennustyön aikana ja ennen sitä aktiivisesti. Oletettavasti perustukset ovat huonossa kunnossa ja rakennuksessa on nykyisellään painumavaurioita. Kaivanto ja muut pohjarakentamistyöt tulee vaihtoehdon toteutuessa suunnitella ja toteuttaa erittäin asiantuntevasti ja huolellisesti, ettei aiheuteta rakennukselle lisävaurioita.

Kuvassa liilalla värjättyjen yksikerroksisten tallirakennusten, Kämpentalon ja Linnankatu 16 pihalla olevan rakennuksen osalta painumariski on suuri, mutta mahdollisten painumavaurioiden korjaaminen on arvioitu olevan kustannustehokkaampi tapa kuin rakennusten perustusten vahvistaminen.

Kuva 21. Kaupungintalon laajennus ja maanalainen pysäköinti, laajuus 1, rakentamisen arvioidut riskialueet.

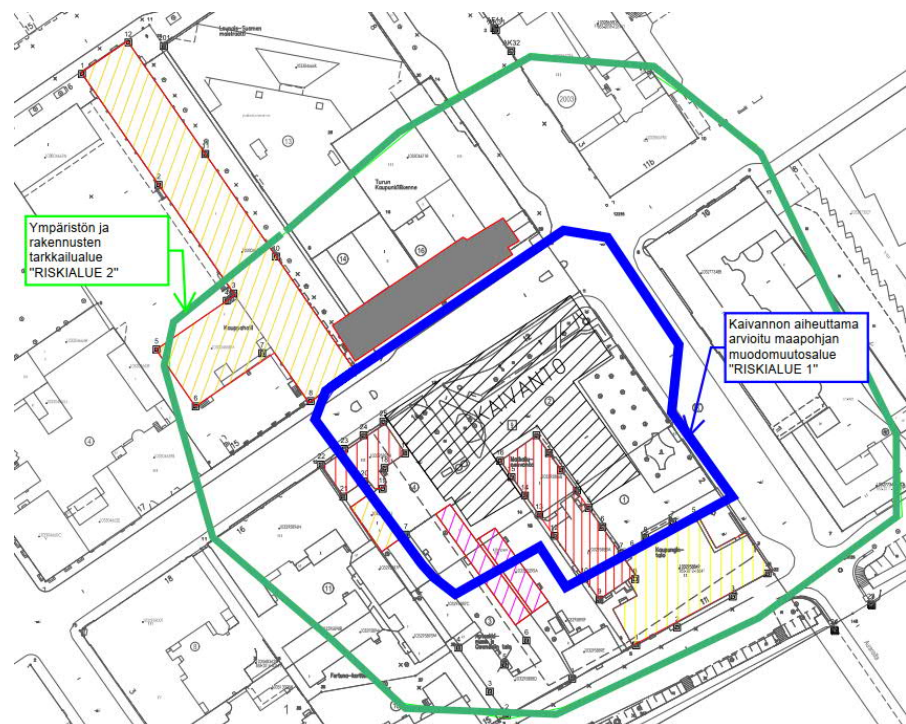
Kauppahalli, Linnankatu 14 piharakennus sekä Linnankatu 13:ssa sijaitseva kerrostalo ovat painumariskialueen reuna-alueilla. Näiltä osin Kaupungintalon laajennuksen ja maanalaisen pysäköinnin kaivanto- ja pohjarakentamistyöt on arvioitu voitavan suunnitella ja toteuttaa niin, ettei rakennuksia vaurioiteta. Tähän tulee panostaa hankkeen jatkosuunnittelussa.

Kuvassa liilalla värjättyjen yksikerroksisten tallirakennusten ja Kämpentalon osalta painumariski on suuri, mutta mahdollisten painumavaurioiden korjaaminen on arvioitu olevan kustannustehokkaampi tapa kuin rakennusten perustusten vahvistaminen.

Kuva 22. Kaupungintalon laajennus ja maanalainen pysäköinti, laajuus 2, rakentamisen arvioidut riskialueet.
