Tutkimusraportti

Kosteus- ja sisäilmatekninen kuntotutkimus

Toimistorakennus

Linnankatu 14

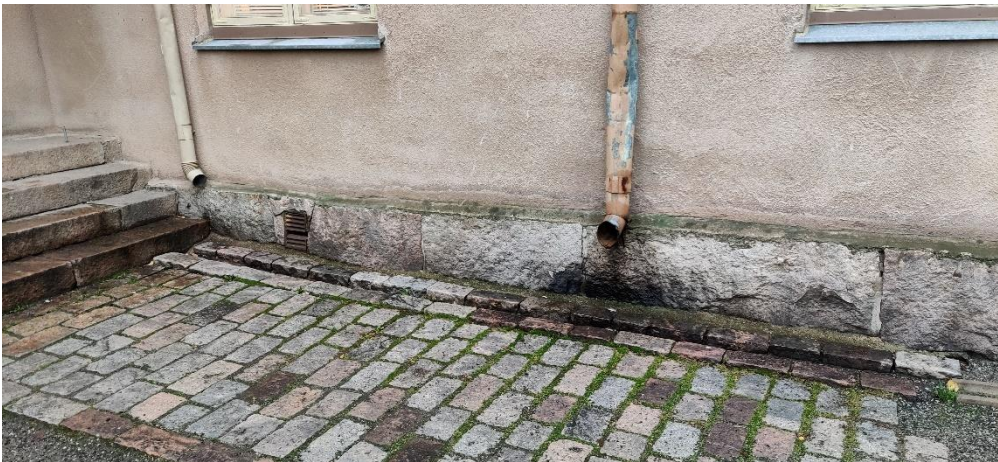
Sadevedet johdetaan katolta syöksytorvia pitkin rakennuksen vierustalle, josta ne ohjataan pintakouruja pitkin sadevesiviemäriin. Kellarin raitisilma-aukot ovat lähellä maanpinnan tasoa (kuva 2). Sadevedet aiheuttavat ylimääräistä kosteusrasitusta sokkeliin ja vettä voi päästä raitisilma-aukoihin.

Kuva 2. Sadevedet johdetaan rakennuksen vierustalla oleviin avokouruihin. Kellarin raitisilma-aukot ovat lähellä maanpintaa.

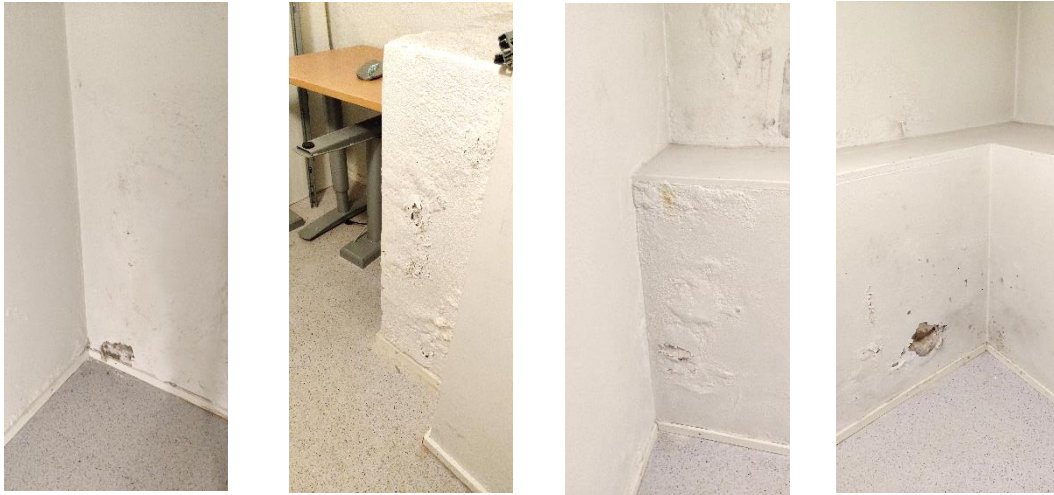
Kellarin maanvastaisissa seinissä sekä väliseinissä on yleisesti kosteusvauriojälkiä. Vauriot ovat todennäköisesti syntyneet maaperästä nousevasta kosteudesta (kuva 12).

Kuva 12. Käytävällä 006, varastossa 009 ja porrashuoneessa 010 on kosteusvauriojälkiä seinien alaosissa.

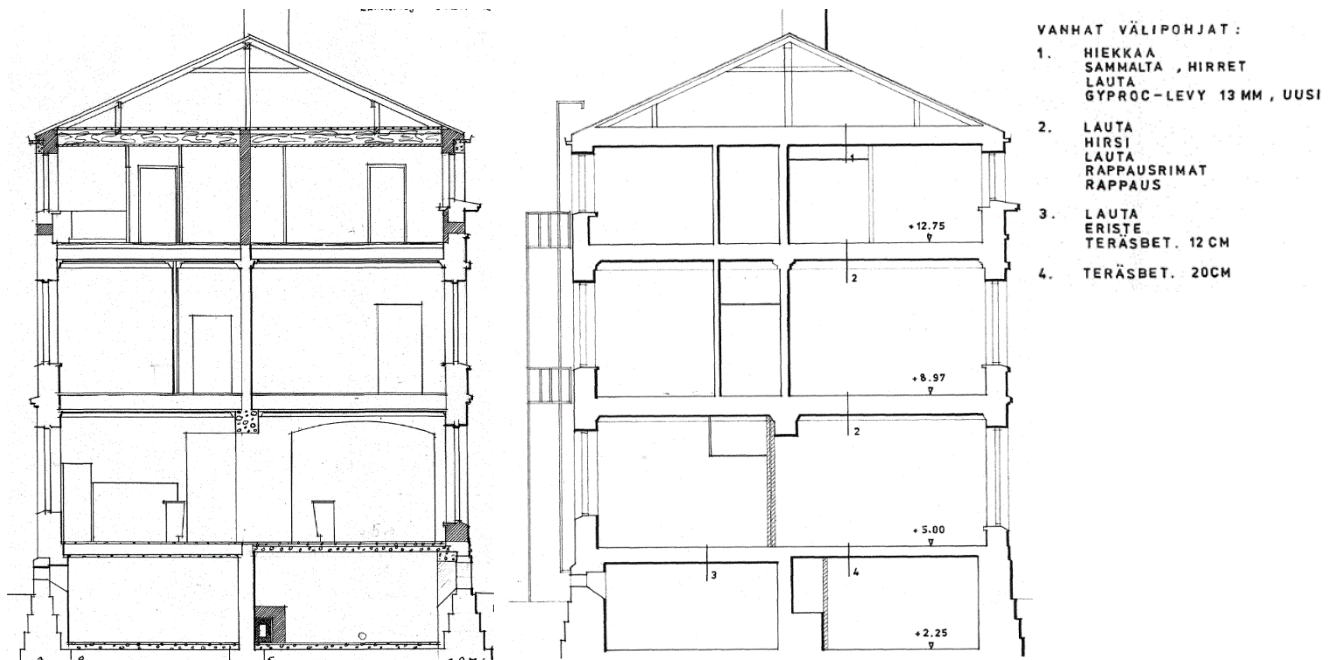
Kuva 22. Rakennuksen leikkauskuvat vuodelta 1945 (vas.) ja 1976 (oik.).

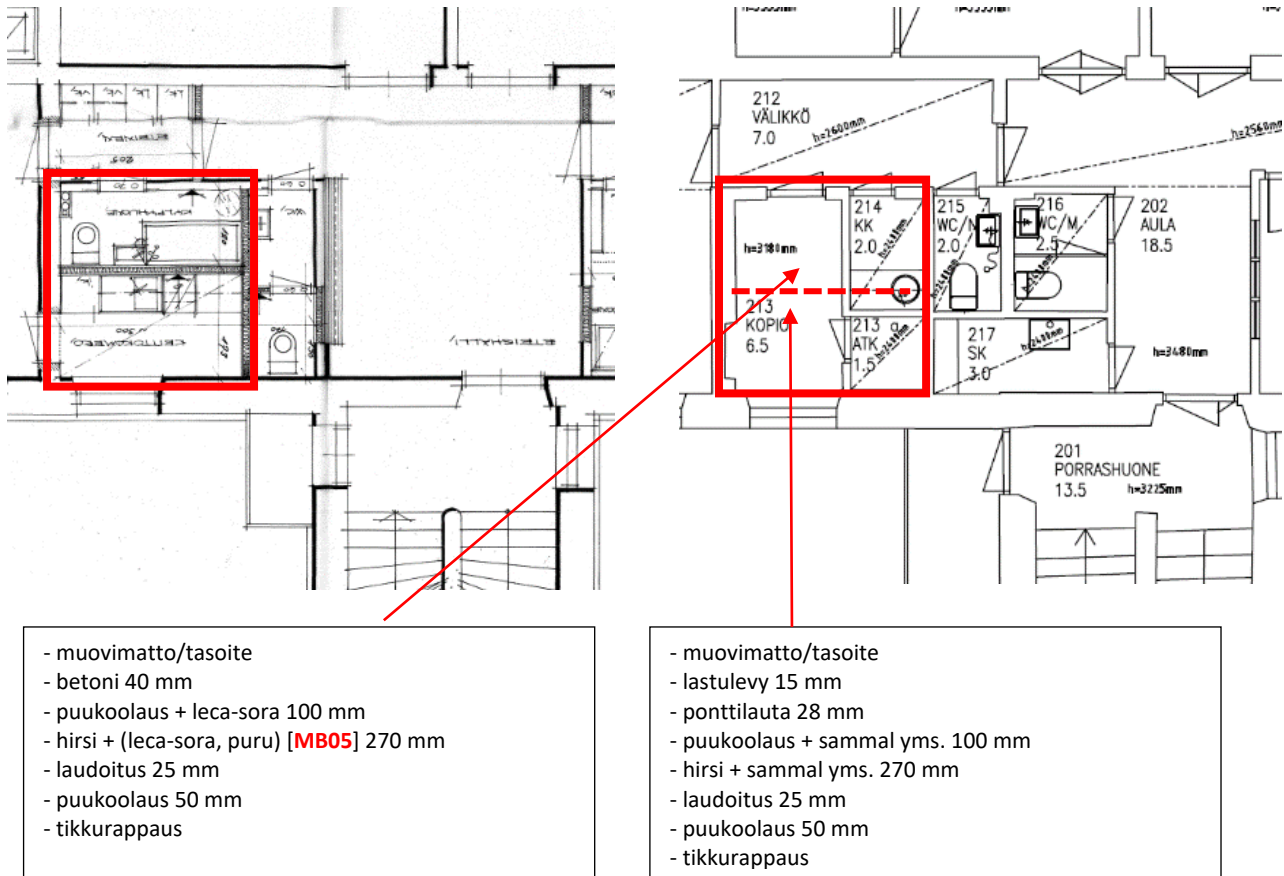
Kuva 29. Tilan 213 (kopiohuone) välipohjarakenne. Vanhan kylpyhuoneen kohdalla (vasen kuva) välipohjassa on betoni-laatta kevytsoratäytöllä (oikea kuva). Ikkunan vieressä on alkuperäinen välipohja orgaanisella täytöllä. Betonilaatan alla olevasta täytöstä otetussa materiaalinäytteessä esiintyi mikrobikasvustoa (MB05).

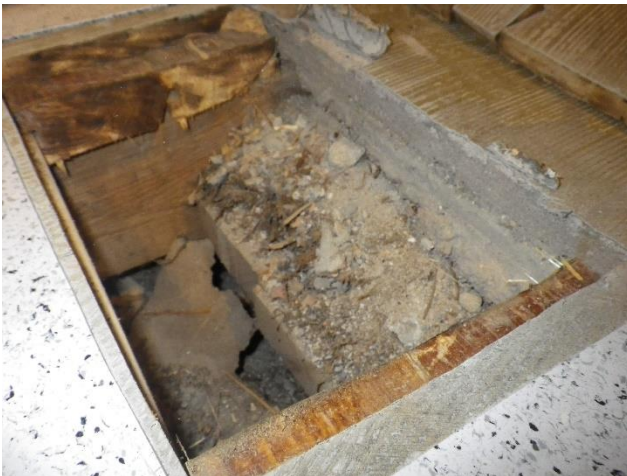
Kuva 31. Tilan 314 rakenne (R19b) poikkesi muista kolmannen kerroksen avauksista siten, että muovimaton alla oli betonilaatta. Ko. alueella on aikaisemmin ollut porrastasanne.

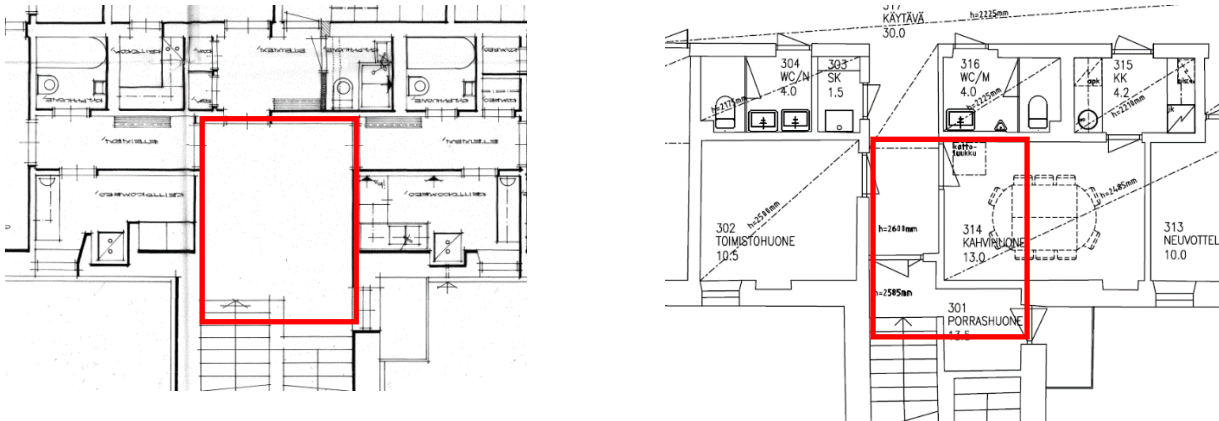
Kuva 32. Tilan 314 etuosa käytävän eteinen (oik. kuva) on vuonna 1968 ollut porrastasannetta (vas. kuva)

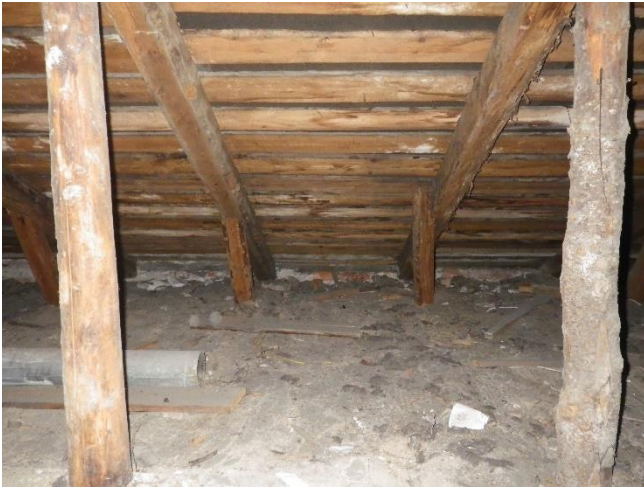
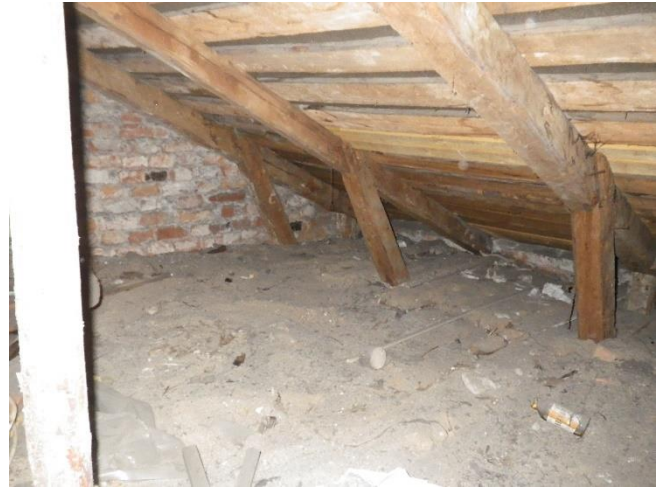
Kuva 36. Katon puurakenteet ovat teknisesti tyydyttävässä kunnossa.

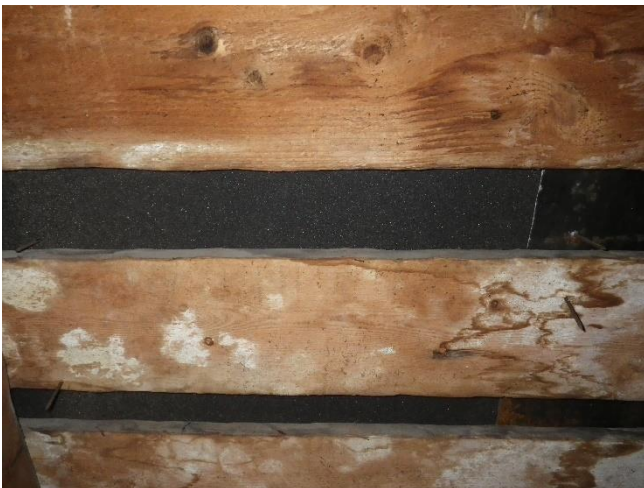
Kuva 37. Aluskatteena on huopa. Kattoruoteissa on paikoin vanhoja kosteusvauriojälkiä.

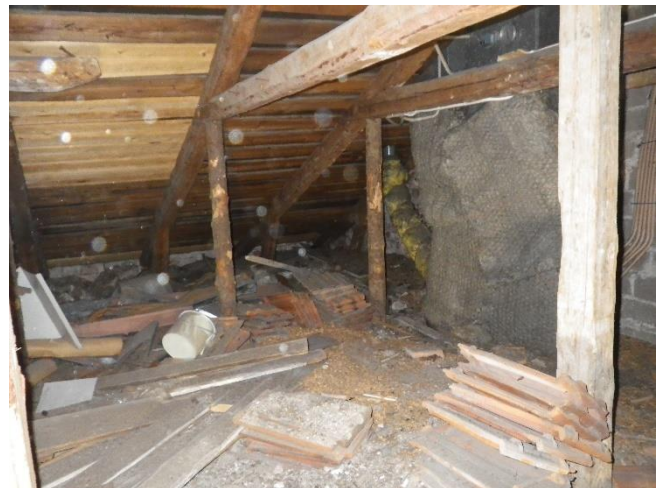
Kuva 38. Kattoruoteita on paikoin uusittu. Yläpohjatilassa on jonkin verran rakennusjätettä ja muuta tavaraa.

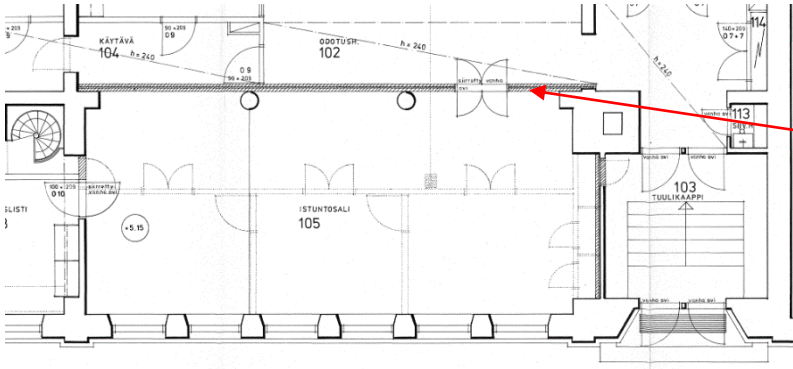
Kuva 43. Ensimmäisen kerroksen Linnankadun puoleisten huoneiden ja käytävän välinen seinä on tiili-villa-tiili -rakenteinen, suunnitelman mukaisesti.

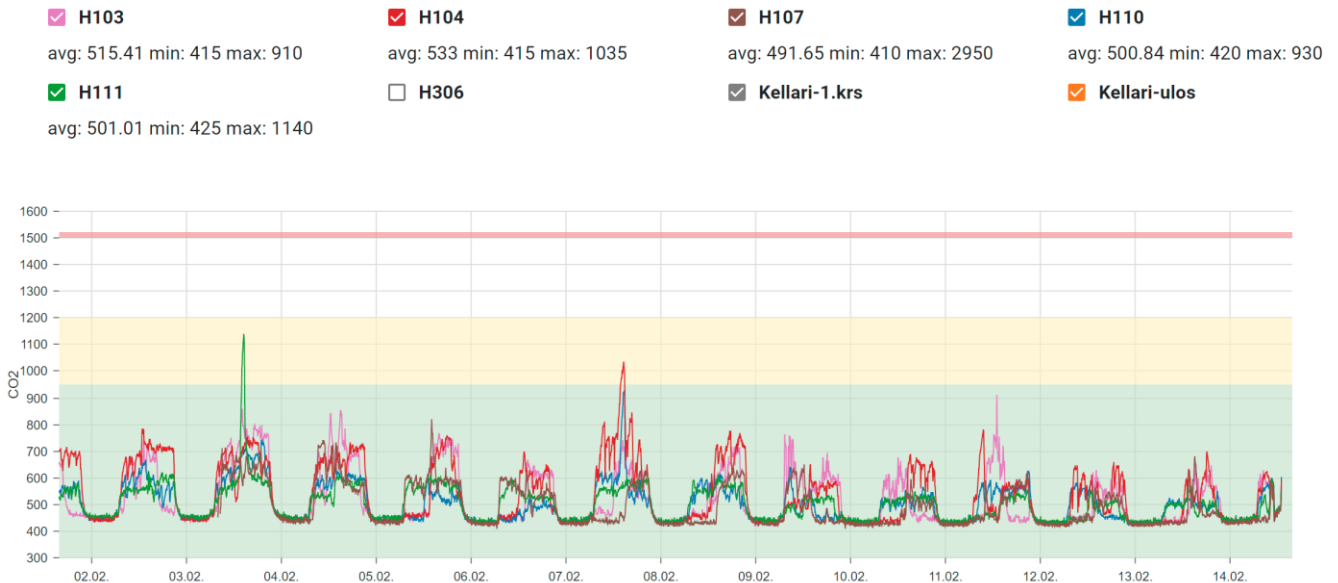
Kuvassa 53 on esitetty hiilidioksidimittausten tulokset tiloissa 103, 104, 107, 110 sekä 111. Pitoisuudet olivat jatkuvasti matalia (S2-luokassa), mikä viittaa riittävään ilmanvaihtoon tilojen käyttäjämääriin nähden.

Kuva 53. Sisäilman hiilidioksidipitoisuus 1.-14.2.2022 tiloissa 103, 104, 107, 110 sekä 111. Pitoisuudet olivat koko seurantaajan ajan matalia. Sisäilmastoluokka S2, vihreä alue; S3 keltainen alue; Asumisterveysasetuksen toimenpideraja, punainen viiva.

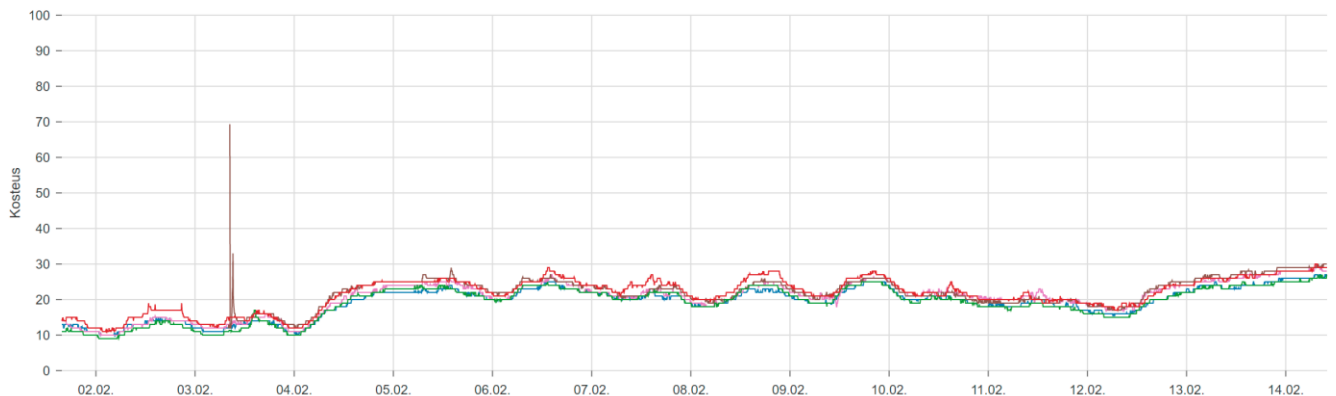
Kuva 55. Sisäilman suhteellinen kosteus 1.-14.2.2022 tiloissa 103, 104, 107, 110 sekä 111. Sisäilman kosteus oli seurantajakson ajan vuoden aikaan nähden tyypillinen. Tilan 107 kuvaajassa esiintyvä piikki (3.2.) johtuu mittauksen myöhäisemmästä käynnistämisestä, mikä näkyy myös lämpötilamittauksessa esiintyvänä kuoppana kuvassa 54.

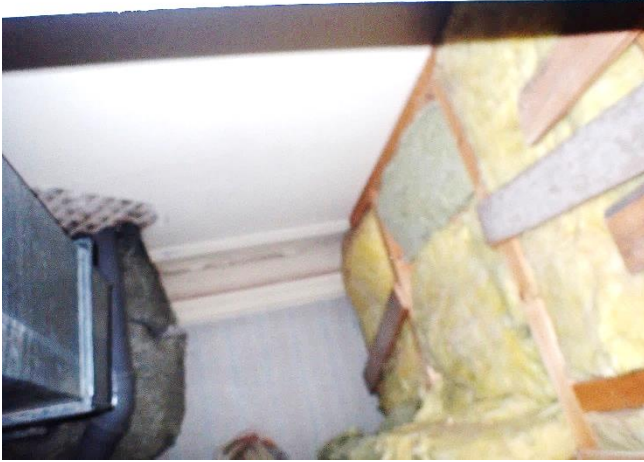
Kuva 56. Tilan 105 alakaton yläpuolella on kuitulähteitä IV-kanavan eristeissä sekä tilojen 104 ja 105 väliseinässä.

Huonepinnoilla ei todettu toimenpiderajan ylittäviä pitoisuuksia mineraalikuituja. Ensimmäisessä kerroksessa
pitoisuus oli kuitenkin lievästi koholla. Ensimmäisessä kerroksessa alakaton yläpuolella havaittiin myös näkyviä
kuitulähteitä. Kellarissa sijaitsevan ilmanvaihtokoneen kanavanäytteessä ei todettu poikkeavia kuitupitoisuuksia.
IV-kone oli puhdas ja äänenvaimentimet on uusittu kuiduttomiksi. Ylemmissä kerroksissa tuloilmakanaviston
kuitupitoisuudet olivat korkeita ja kanavat likaisia. Kanavissa todetut kuidut voivat olla peräisin kanava-
vaimentimista tai ne voivat olla jäämiä IV-koneen kuitusaneerausta edeltäneeltä ajalta, mikäli kanavistoja ei
ole saneerauksen yhteydessä puhdistettu. Suuri pölykertymä kanavistoissa viittaa siihen, että kanavistoa ei ole
puhdistettu vähään aikaan. Kanaviston kuitulähteet tulee selvittää ja poistaa, minkä jälkeen kanavat tulee
puhdistaa. Ensimmäisen kerroksen alakattojen päällä olevat kuitulähteet on suositeltavaa poistaa.

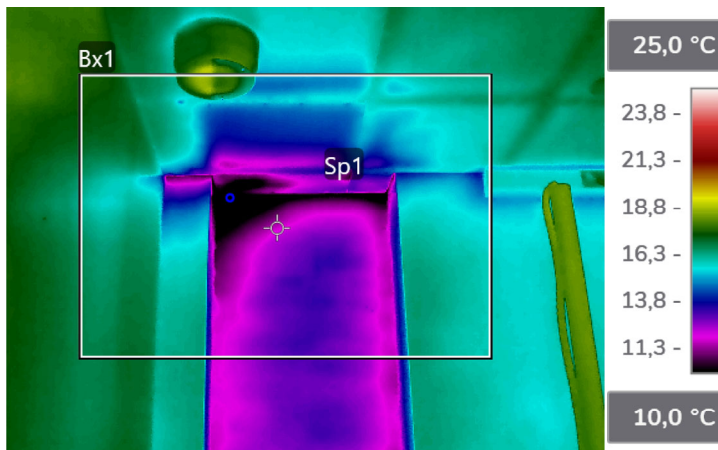
KUVA 1

Alue minimilämpötila (Bx1)	6,1 °C
Pisteen lämpötila (Sp1)	11,8 °C
Paine-ero	- 5 Pa
Sisäilman lämpötila	19,2 °C
Suhteellinen kosteus	20,9 %
Lämpötilaindeksi	58
Paine-erokorjattu lämpöindeksi	58

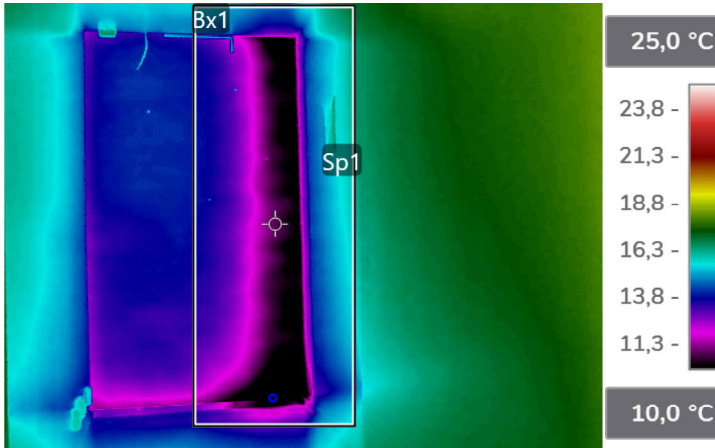
KUVA 9

Alue minimilämpötila (Bx1)	5,9 °C
Pisteen lämpötila (Sp1)	10,8 °C
Paine-ero	- 5 Pa
Sisäilman lämpötila	19,6 °C
Suhteellinen kosteus	20,8 %
Lämpötilaindeksi	56,6
Paine-erokorjattu lämpöindeksi	56,6

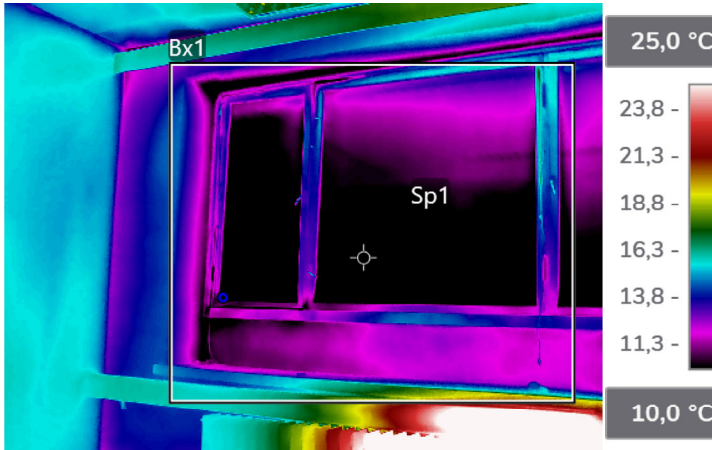
**KUVA 11**

Alue minimilämpötila (Bx1)	3,8 °C
Pisteen lämpötila (Sp1)	8,5 °C
Paine-ero	- 5 Pa
Sisäilman lämpötila	19,5 °C
Suhteellinen kosteus	20,9 %
Lämpötilaindeksi	50,2
Paine-erokorjattu lämpöindeksi	50,2

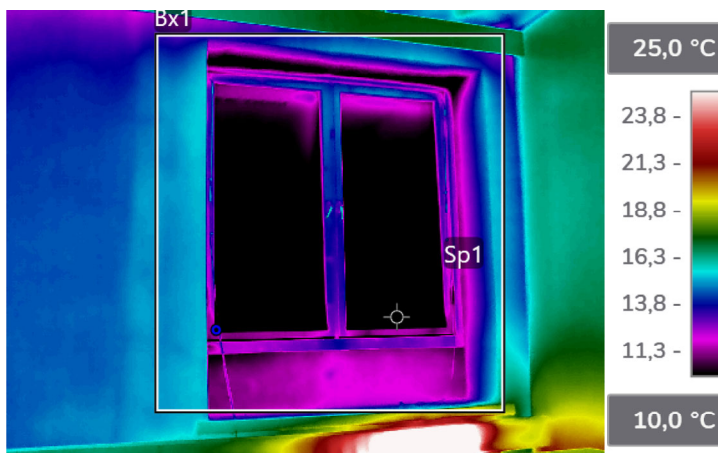
KUVA 17

Alue minimilämpötila (Bx1)	3,9 °C
Pisteen lämpötila (Sp1)	7,4 °C
Paine-ero	- 5 Pa
Sisäilman lämpötila	19,9 °C
Suhteellinen kosteus	20,9 %
Lämpötilaindeksi	50
Paine-erokorjattu lämpöindeksi	50

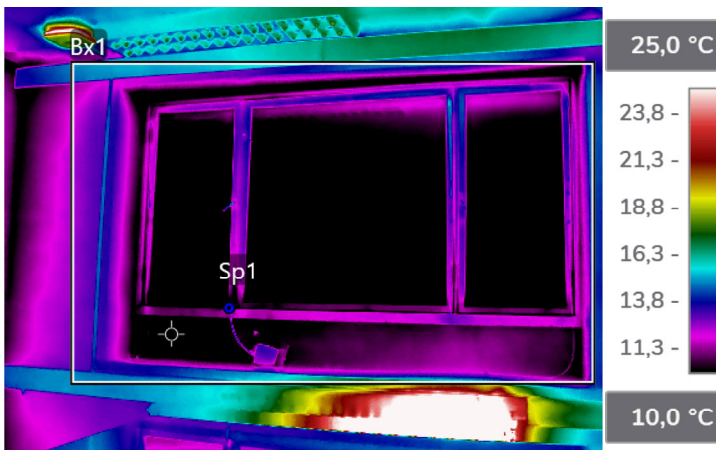
KUVA 19

Alue minimilämpötila (Bx1)	2,8 °C
Pisteen lämpötila (Sp1)	9,5 °C
Paine-ero	- 5 Pa
Sisäilman lämpötila	20,1 °C
Suhteellinen kosteus	20,9 %
Lämpötilaindeksi	46,2
Paine-erokorjattu lämpöindeksi	46,2
