# Tutkimusraportti

Kosteus- ja sisäilmatekninen kuntotutkimus

## Kaupungintalon siipirakennus

Aurakatu 2

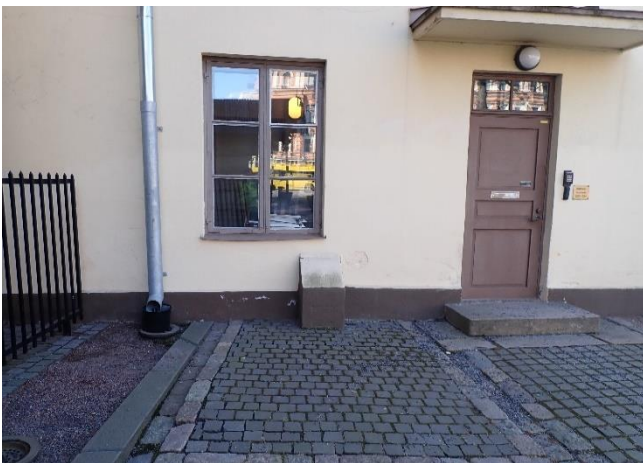
Vesikaton sade- ja sulamisvedet johdetaan katolta syöksytorvilla hulevesiputkistoon. Etupihalla syöksytorvien alla on loiskealtaat (kuva 4), joista vesi ohjautuu suoraan hulevesiputkistoon. Takapihalle vesiä ohjataan lyhyillä pintakouruilla etäämmälle rakennuksesta, josta ne kuljuttuvat pihan sadevesikaivoihin (kuva 5). Maa rakennuksen vierustalla on melko tasaista ja hiekka pintaista, joten osa vesistä saattaa lammikoitua rakennuksen vierustaan aiheuttaen ylimääräistä kosteusrasitusta perusmuuriin, ulkoseinän alaosaan ja alapohjarakenteisiin.

**Kuva 4.** Sadevesien ohjausta etupihalla.

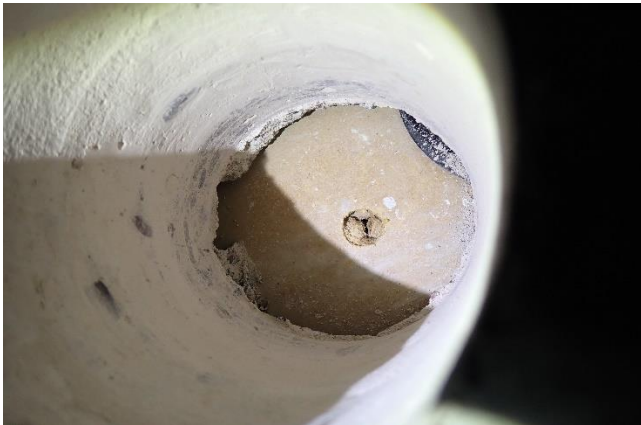
Maanvaraisiin betonilattiarakenteisiin tehdyissä rakenneavauksissa havaittiin rakennetyypeissä AP1 ja AP5 materiaaleja, jotka kosteudelle altistuessaan voivat mikrobivaurioitua. AP1 rakennetyypissä betonilaatan alla on mineraalivilla ja AP5 rakennetyypissä betonilaatan ja kevytsoran rajapintaan on asennettu valuerotuskaistaksi kovalevy (kuvat 16 ja 17). Alapohjaeristeiden mikrobiologista kuntoa ei tutkittu, koska rakenne uusitaan perustusten vahvistamisen yhteydessä. Rakenteissa olevat mahdolliset mikrobiepäpuhtaudet tulee huomioida tulevan peruskorjauksen yhteydessä suoritettavissa purkutöissä.

**Kuva 16.** Kovalevy betonilaatan alla (AP5).

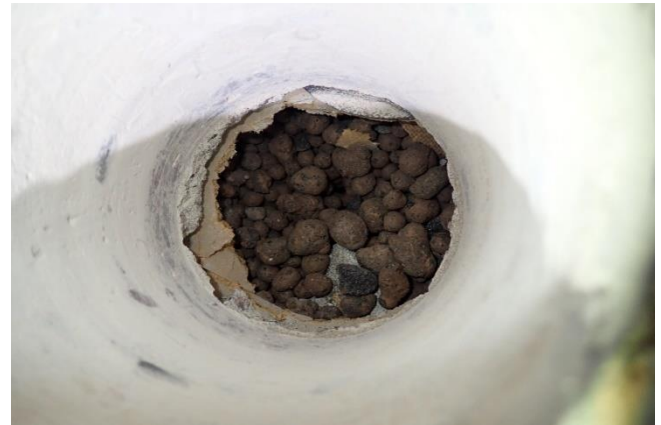
**Kuva 17.** Kovalevyn alla kevytsoraa (AP5).

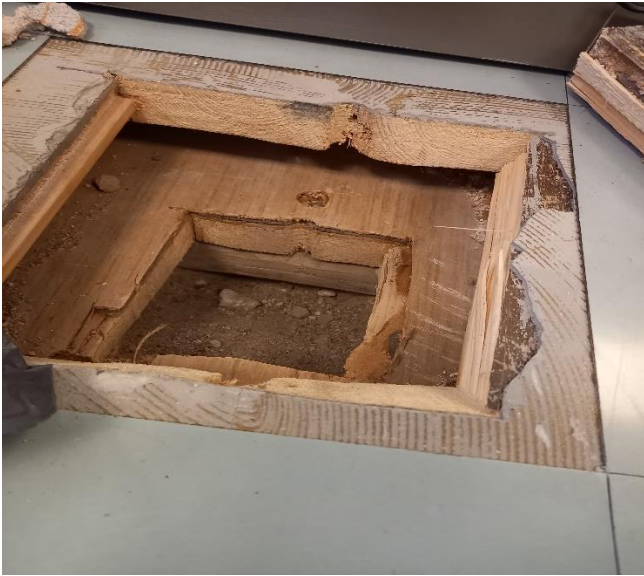
Puurakenteisella alapohjaosuudella on useita rakennekerroksia ja rakennetyypissä AP6 on vielä kaksi pintalattiatierrosta (kuva 18). Näkyvän lattiapinnoitteen ja ylemmän ponttilaudan alla on vanha lattiapinnoite ja ponttilaatta. Eristeenä rakenteissa on käytetty sammalta ja hiekkaa. Lattiapalkisto on osittain kosketuksissa maaperään ja palkeissa havaittiin lahovaurioita (kuva 19). Rakenteissa olevat mahdolliset mikrobiepäpuhtaudet tulee huomioida tulevan peruskorjauksen yhteydessä suoritettavissa purkutöissä.

**Kuva 18.** Rakenneavauksessa näkyy vanha lattiamatto (lino-leum) uudemman ponttilautaan liimatun vinyylilaatan alla.

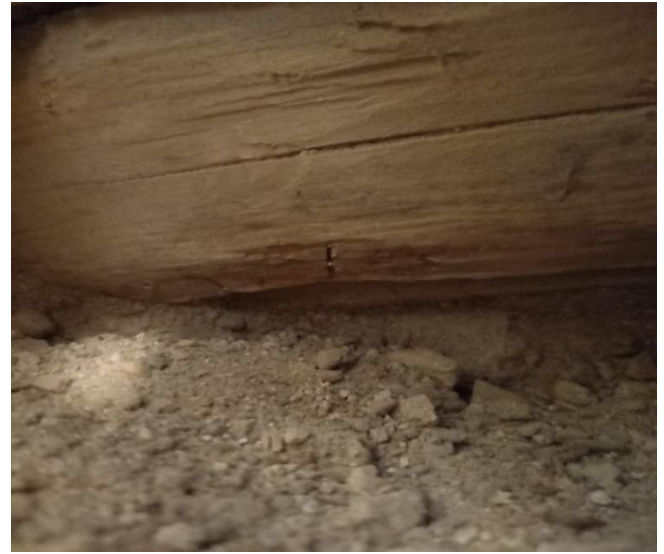
**Kuva 19.** Lattiapalkissa (hirsi) lahovaurioitumista.

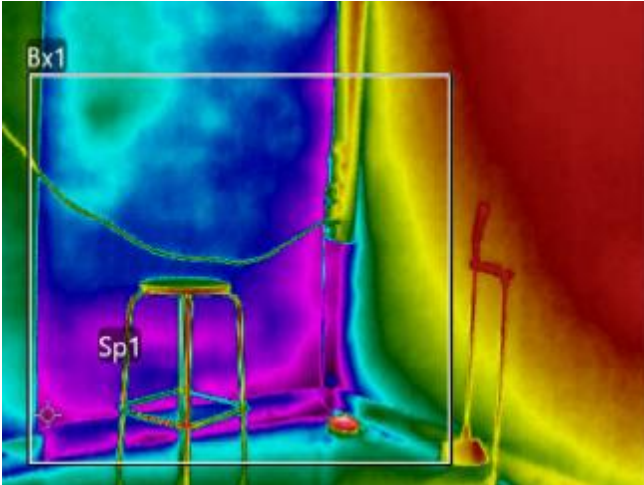
Ulkoseinän ja alapohjan rakenneliittymässä havaittiin lämpökameralla ilmavuotoja (kuvat 20 ja 21). Vanhalle rakenteelle tyypillisesti alapohjarakenteessa ei ole erillistä ilmansulkua. Ilmavuotojen mukana voi sisäilmaan kulkeutua maaperän ja alapohjarakenteen epäpuhtauksia.

**Kuva 20.** Lattian ja ulkoseinän rajapinnassa ilmavuotoa tilassa 144.

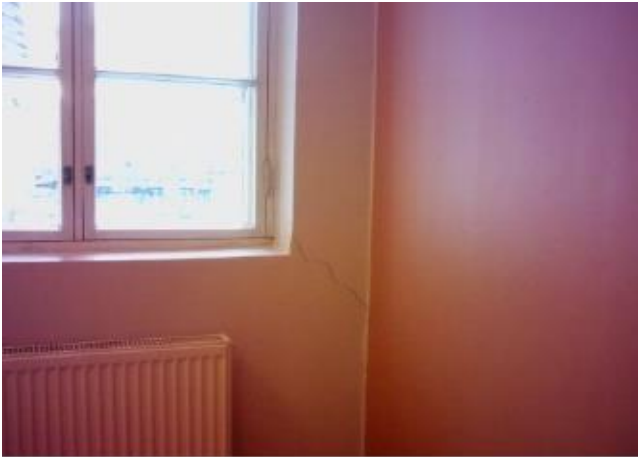
Rakennuksen sisäseinissä ja julkisivussa on havaittavissa painumisesta johtuvaa halkeilua (kuva 26). Halkeamat ulottuvat ainakin osittain rungon läpi, joten niiden kohdalla ulkovaipan läpi on ilmavuotoa (kuva 27). Lisäksi ulkorappauksen alaosissa on kosteuden aiheuttamaa vaurioitumista (kuvat 28 ja 29). Ulkoseinien halkeamat ovat melko vähäisiä, koska rakennus painuu tasaisesti. Ulkorappauksen alaosien vaurioituminen on tyyppillistä kosteuden aiheuttamaa pakkasrapautumaa.

**Kuva 26.** Halkeamia ulkoseinässä.

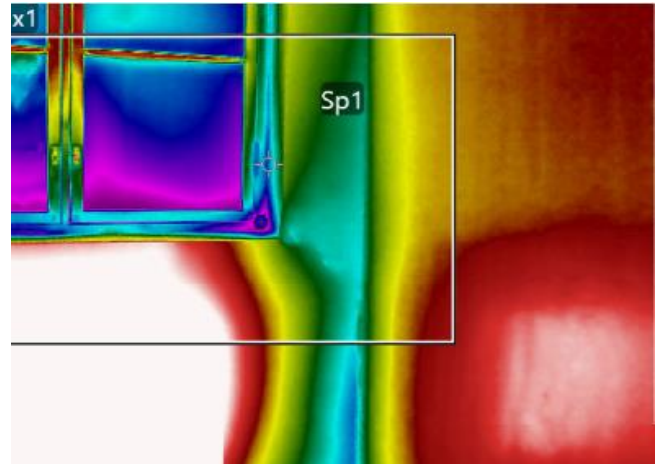
**Kuva 27.** Ilmavuotoa halkeaman kohdalta.

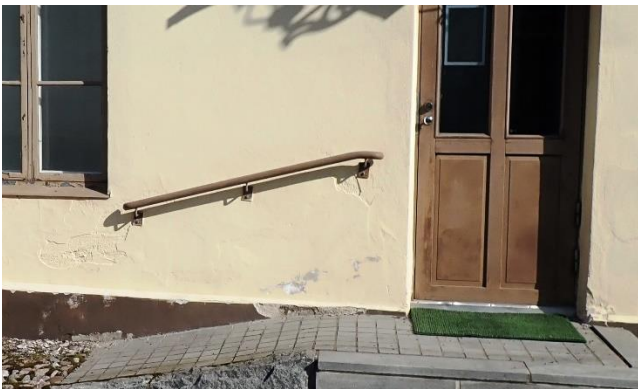
**Kuva 28.** Rappausvaurioita seinän alaosassa.

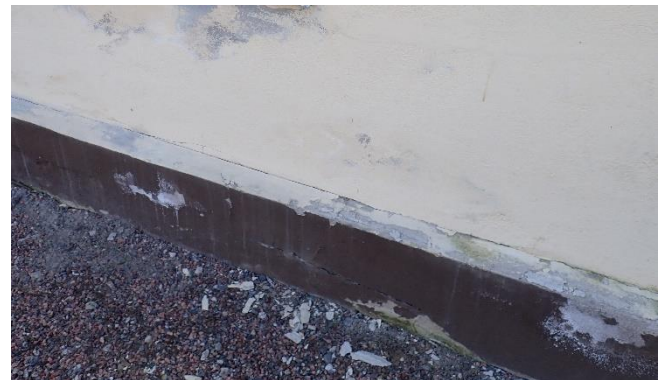
**Kuva 29.** Rappausvaurioita seinän alaosassa.

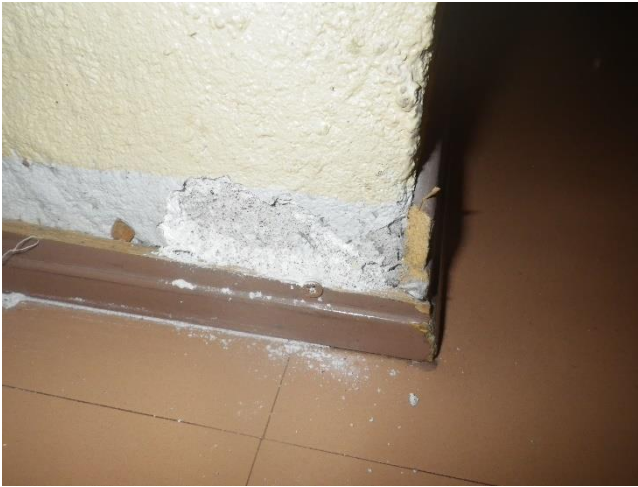
Ulkoseinien sisäpintojen alaosissa on kosteuden aiheuttamia pinnoitevaurioita (kuva 30). Seinän alaosien kosteutta on tutkittu porareikämittauksilla ajanjaksolla 5/2018 - 1/2019. Mittaukset on tehty piharakennuksen puoleiseen päätyseinään. Mittapistet (2 ja 3) ovat olleet lähellä nurkkaa, seinien alaosissa (vrt. kuva 2). Mittaus-syvyydet ovat olleet 50 mm ja 100 mm. Molemmissa mittauskohdissa seinärakenne oli mittausten perusteella koko mittausjakson ajan märkä (kuva 31). Kiviainesrakenteisen seinän kosteuskestävyys on kuitenkin hyvä, eikä kosteudesta ole seinärakenteelle haittaa. Kosteus saattaa kuitenkin vaurioittaa seinään kiinnitettyjä materiaaleja esim. puisia jalkalistoja.

**Kuva 30.** Kosteusvaurioita seinän alaosassa, tila 130.

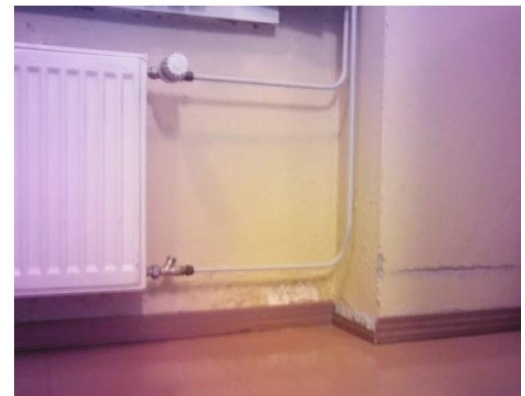
Tilan 130 ulkoseinän kosteusvaurio näkyy myös lämpökuvassa (kuva 31).

**Kuva 32.** Ulkoseinän kosteusvaurio tilassa 130 lämpökameralla kuvattuna.

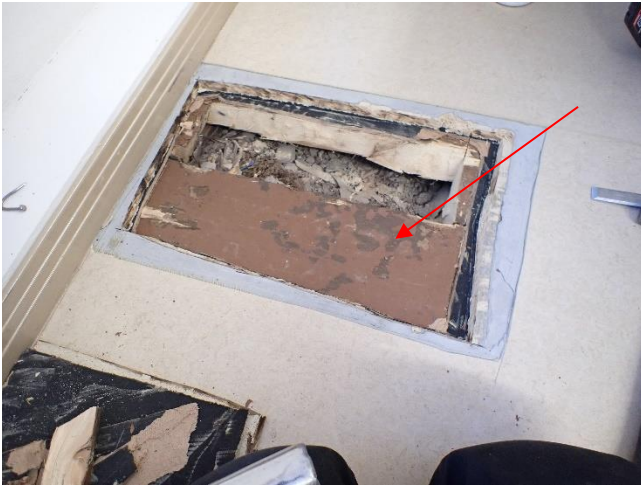
**Kuva 45.** Tilan 230 ponttilaudan maalipinnassa on raskasmetalleja.

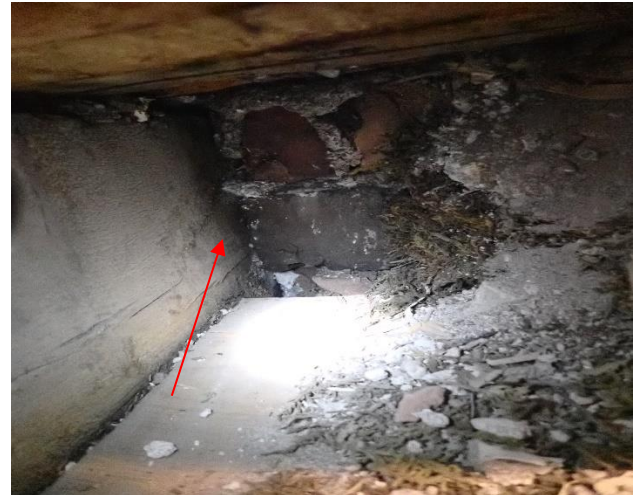
Välipohjarakenteissa ei havaittu puuosien lahovaurioitumista, mutta paikallisiin vaurioihin tulee peruskorjauksen yhteydessä varautua. Ulkoseiniin tukeutuvien puupalkistojen tukipinnoissa ei havaittu kosteussuojausta (kuva 46).

**Kuva 46.** Ulkoseiniin tukeutuvien puupalkkistojen tukipinnoissa ei havaittu kosteussuojausta

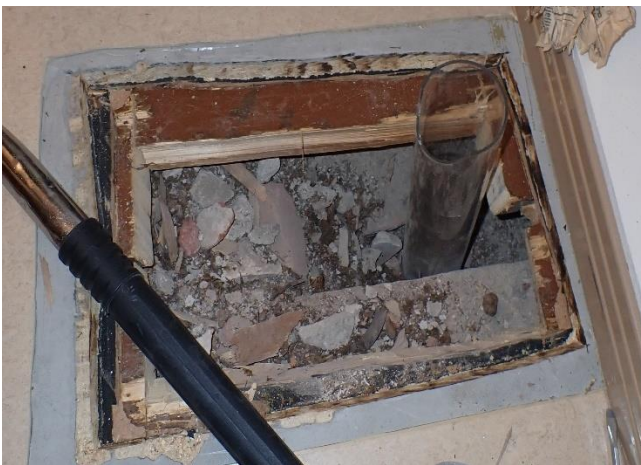
Välipohjan eristetäytöt olivat vaihtelevasti hiekkaa, sammalta, laastia, tiilenpaloja ja turvetta (kuva 47). Välipohjarakenteita on muutettu/korjattu 1920-luvun alkupuolella, koska rakenteista löytyneiden sanomalehtien julkaisuvuosi oli 1921 (kuva 48). Korjaus-/muutostöiden laajuus ei ole tiedossa.

**Kuva 47.** Tila 230 Välipohjatäyttöä tilan 230 rakenneavauksessa.

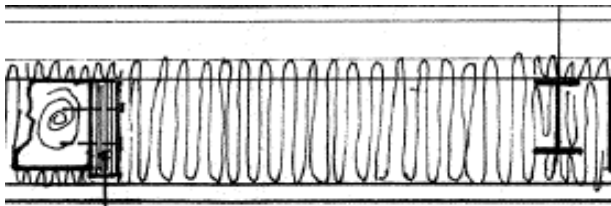
*KEROPUU 51x200  
TAI LIHAPUU 56x225  
KIAUK. VANHOJEN LAHO-  
JEN PUUPAKKEISET  
EY2KEEN*

**Kuva 57.** Maininta lahovauriosta vuoden 1999 tasokuvassa.

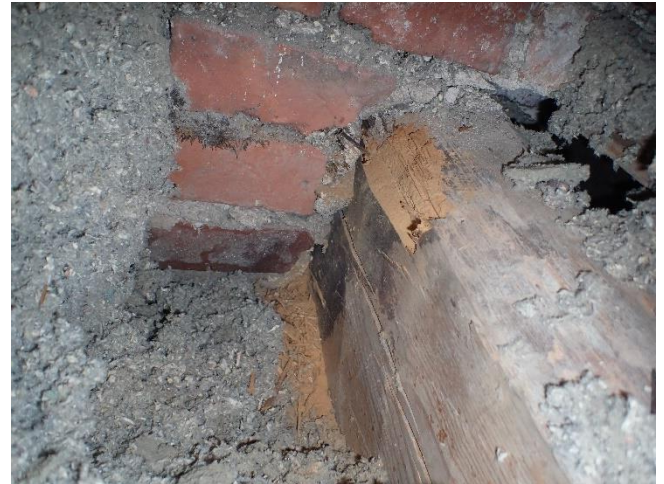
Puurakenteista yläpohjaosuutta on vahvistettu teräsrakentein ja puisten yläpohjapalkistojen kantavuutta on lisätty kiinnittämällä uusia palkkeja vanhojen kylkiin. Piirustuksissa on maininta, että uudet palkit kiinnitetään vaurioituneiden (lahojen) palkkien kylkeen (kuva 57). Myös rakenneavausten yhteydessä havaittiin puurakenteissa lahovaurioitumista (kuva 58). Havaitut lahovauriot ovat melko vähäisiä, eivätkä ne vielä heikennä rakenteen stabiiliteettia.

**Kuva 58.** Rakenneavausten yhteydessä havaittu lahovaurio yläpohjapalkissa.

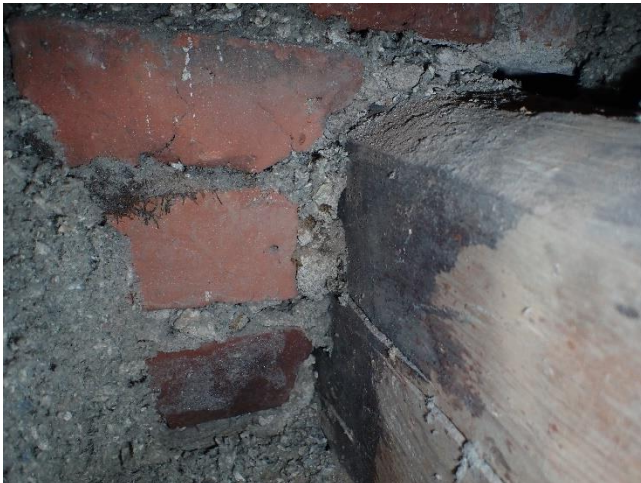
Rakenneavauksia tehdessä havaittiin yläpohjahirsien tukipinnoissa sivelykäsittely (kuva 59) ja betonisen palo-permannon alla tervapaperi (kuva 60). Yläpohjassa oli lisäksi yksi irrallinen hirren pää, jonka ympärillä oli bitumikermi. Sivelykäsittely hirren päässä oli hajuhavainnon perusteella tervaa. Tervapaperissa ja irrallisen hirren päässä olleessa bitumikermessä oli laboratorioanalyysin mukaan PAH-yhdisteitä. Rakenteissa olevat haitta-aineet tuleekin huomioida tulevan peruskorjauksen yhteydessä suoritettavissa purkutöissä.

**Kuva 59.** Yläpohjahirren päässä terväsively.

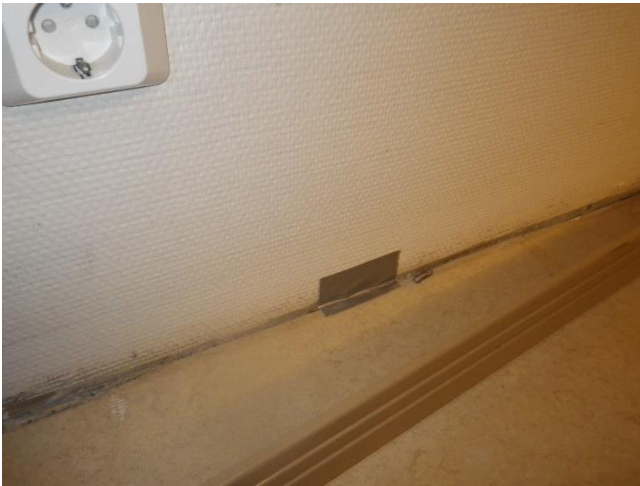
Toisen kerroksen kokoushuoneiden levyrakenteiset väliseinät on tehty asbestia sisältävästä levystä (kuva 61). Lisäksi samaa levyä havaittiin keittiön sosiaaliloissa (kuva 62). Asbesti tulee huomioida peruskorjauksessa, eikä seiniin tule asentaa kiinnikkeitä.

**Kuva 61.** Asbestinäyte kokoushuoneen seinälevystä. Levy sisältää asbestia.

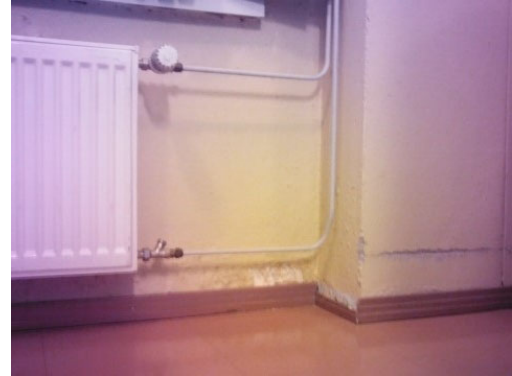
## KUVA 18

**Kommentit:** Ulkoseinä on jäähtynyt kosteusvaurion kohdalta
