# Tutkimusraportti

Kosteus- ja sisäilmatekninen kuntotutkimus

## Kaupungintalon piharakennus

Aurakatu 4

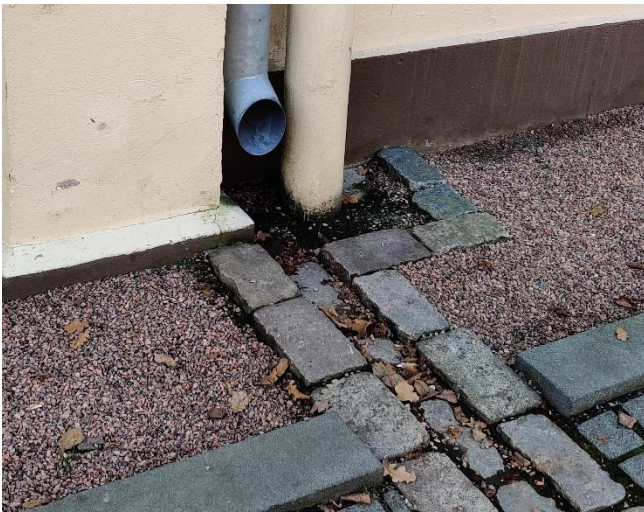
Vesikaton sade- ja sulamisvedet johdetaan katolta syöksytorvilla rakennuksen vierustalle. Rakennuksen vierustalta vesiä ohjataan kauemmas pintakouruilla. Maa rakennuksen vierustalla on melko tasaista, joten osa vesistä lammikoituu rakennuksen vierustaan aiheuttaen ylimääräistä kosteusrasitusta perusmuuriin, ulkoseinän alaosaan ja alapohjarakenteisiin.

Kuva 2. Sadevesien ohjausta.

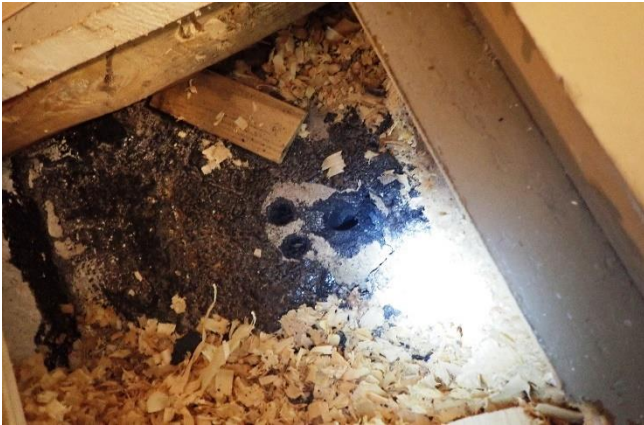
Rakenneavauksia tehdessä havaittiin kaikissa avauskohdissa selvä kreosottiperäinen haju, joka on peräisin pääosin bitumisivelystä/valuasfaltista (kuva 9). Rakenteissa olevat haitta-aineet tuleekin huomioida tulevan peruskorjauksen yhteydessä suoritettavissa purkutöissä. Lattiapalkiston kuormia siirretään pohjalaattaan hirsisillä kannatinpuilla. Kannatinpuussa havaittiin tilaan 160 tehdyssä rakenneavauksessa merkittävää lahovaurioitumista (kuva 10), joka osaltaan aiheuttaa alapohjan painumista. Alapohjaeristeiden mikrobiologista kuntoa ei tutkittu, koska rakenne uusitaan perustusten vahvistamisen yhteydessä. On kuitenkin perusteltua olettaa, että eristetäytöissä on ainakin paikallisia mikrobikasvustoja, jotka tulee huomioida rakennetta purkaessa.

**Kuva 9.** Valuasfalttia alapohjarakenteessa (tila 156)

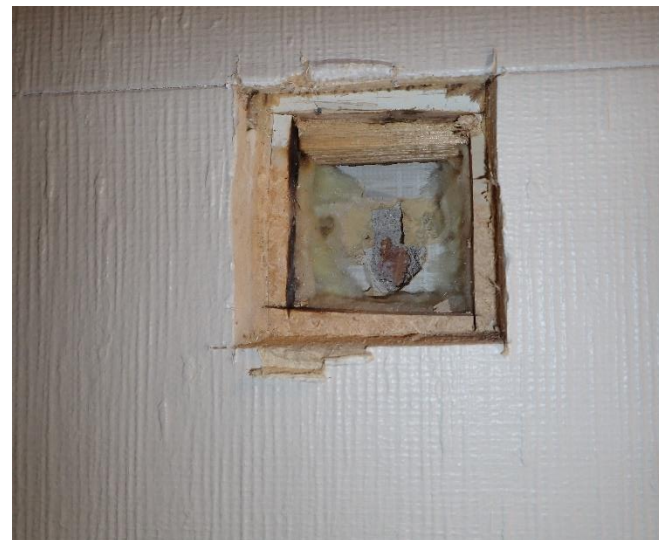
**Kuva 16.** Rakenneavaus lisäeristettyyn seinään.

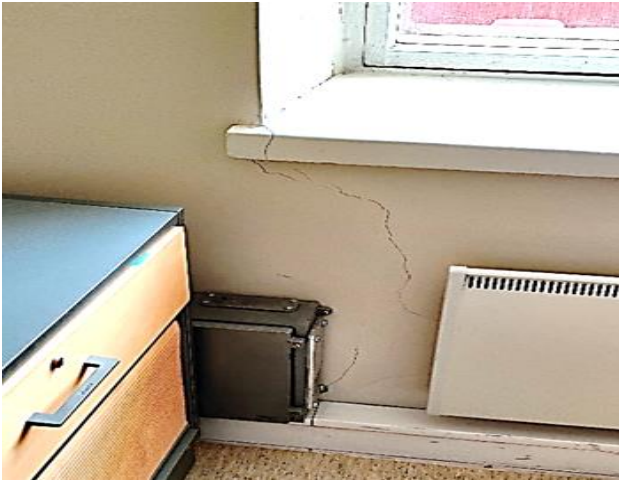
Rakennuksen sisäseinissä ja julkisivussa on havaittavissa painumisesta johtuvaa halkeilua (kuva 17). Lisäksi ulkorappauksen alaosissa on kosteuden aiheuttamaa vaurioitumista (kuva 18). Ulkoseinien halkeamat ovat melko vähäisiä, koska rakennus painuu tasaisesti. Ulkorappauksen alaosien vaurioituminen on tyypillistä pakkasrapautumaa.

**Kuva 17.** Halkeamia ulkoseinässä.

seinän alaosaan kohdistuvasta ylimääräisestä kosteusrasituksesta. Perustusten vahvistamisen jälkeen ulkoseinän halkeamat on tiivistettävä ja ulkorappauksen kunto ja kiinnittyminen alustaansa tulee selvittää.

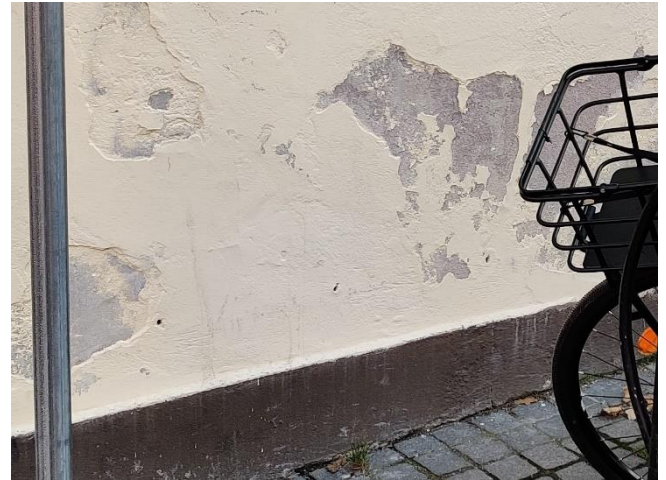
**Kuva 18.** Rappausvaurioita seinän alaosassa.

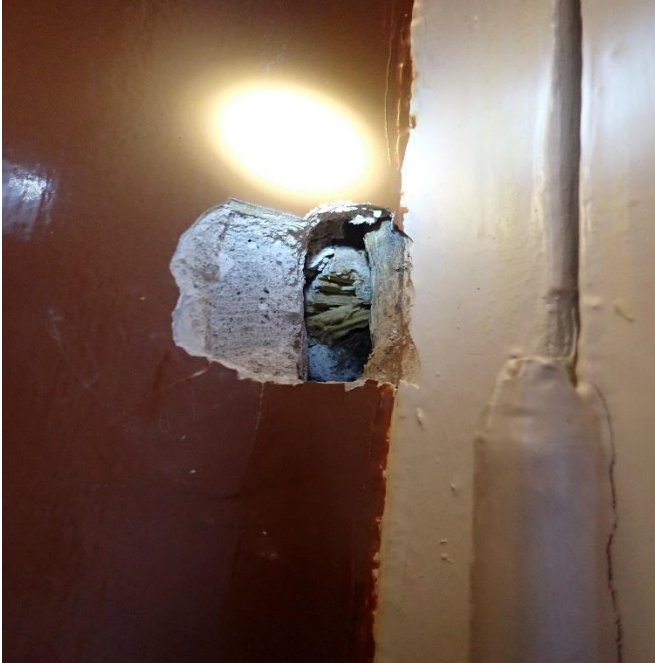
Ikkunat on kiinnitetty tiiliseinään/rappaukseen upotettuihin puupaloihin (kuva 21). Tilassa 160 havaittiin kiinnityspuussa lahovaurioitumista (kuva 22).

**Kuva 21.** Ikkunakarmin kiinnityspuu.

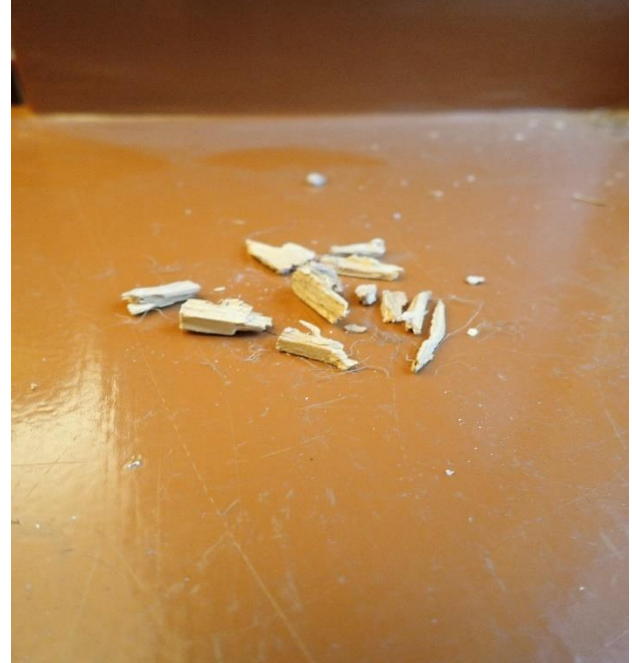
**Kuva 22.** Karmin kiinnityspuussa lahovaurioitumista.

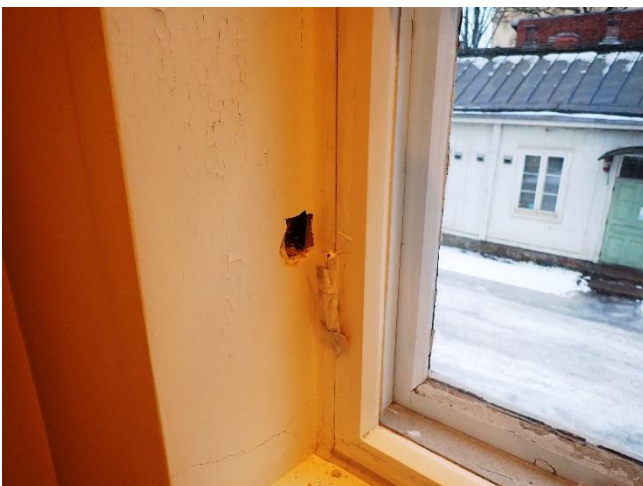
Ikkunatilkkeenä on käytetty pellavarivettä. Pellavariveen mikrobiologista kuntoa tutkittiin kolmen tilan ikkunarakenteesta (tilat 160, 237 ja 248). Jokaisesta tilasta otettiin yksi materiaalinäyte mikrobianalyysiin (**MB14**, **MB15** ja **MB17**). Näytteissä ei todettu poikkeavaa mikrobistoa.

**Kuva 23.** Rakenneavaus ikkunarakenteeseen tilassa 237.

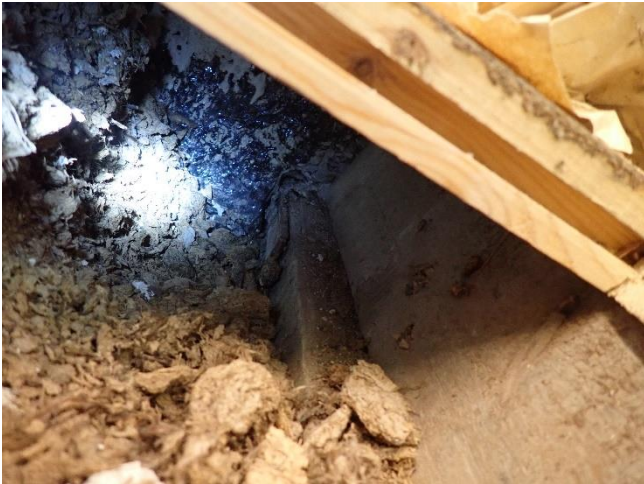
Rakenneavauksia tehdessä havaittiin kaikissa välipohjarakenteissa PAH-yhdisteitä sisältäviä materiaaleja. Rakenteissa olevat haitta-aineet tuleekin huomioida tulevien korjaustöiden yhteydessä suoritettavissa purkutöissä. VP1-rakenteessa PAH-yhdisteitä on kantavien hirsien tukipintojen bitumisivelyissä, samaa sivelyä havaittiin myös ulkoseinän sisäpinnassa välipohjarakenteen kohdalla (kuva 31). VP2-rakenteessa PAH-yhdisteitä on hirsien tukipintojen tervapaperissa/bitumikermissä (kuva 33) ja VP3-rakenteessa PAH-yhdisteitä on betonilaatan yläpinnan päällä olevassa tervapaperissa (kuva 32).

**Kuva 31.** Rakennuskohtaus VP1, tilassa 248. Eristettyjen kattojen kohdalla ulkoseinässä on bitumisivelyä.

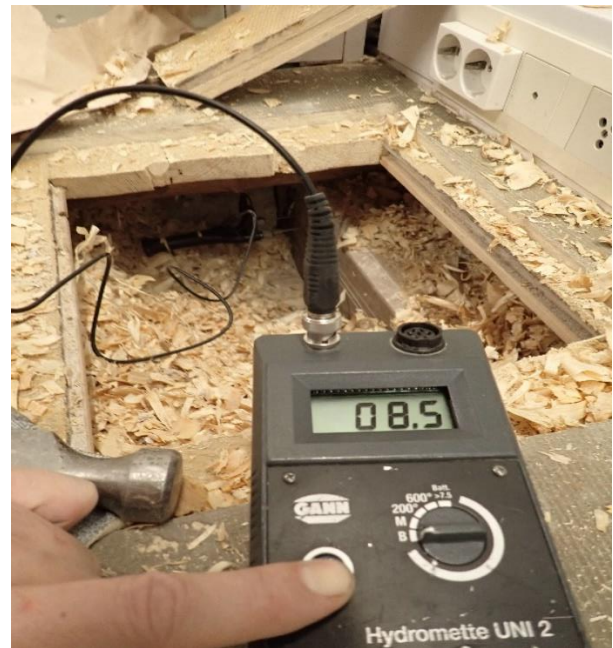
Välipohjan puurakenteissa ei havaittu lahovaurioitumista ja puurakenteiden kosteus oli piikkimittarilla mitattuna normaalilla tasolla (kuva 34).

**Kuva 34.** Kosteusmittaus välipohjan puurakenteesta. Tulos 8.5 p-% on kuiva.

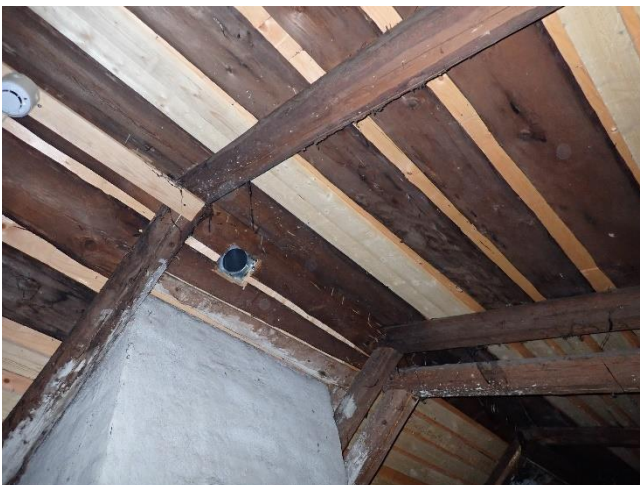
Yläpohjan puurakenteissa ei havaittu lahovaurioita ja rakenteet ovat ikäistään vastaavassa kunnossa. Vesikatteen tekninen kunto on uutta vastaava. Ruoteiden uusimislaajuudesta päätellen vanhassa vesikatteessa on ollut vuotoja. Yläpohjan lämmöneristeet ovat paikallisesti mikrobivaurioituneet. Yläpohjarakenteessa on useita epätiiviyttä kohtia, joista on ilmavuotoja sisäilmaan. Seuraavan peruskorjauksen yhteydessä yläpohjan lämmöneristeet ja PAH-yhdisteitä sisältävät materiaalit on suositeltavaa poistaa ja rakenteen tiiviyyttä tulee parantaa. Yläpohjassa havaittiin kaksi lämpövuotoa, joiden korjaamista suositellaan jo ennen peruskorjausta.

Kuva 37. Osittain uusittua ruodelaudoitusta.

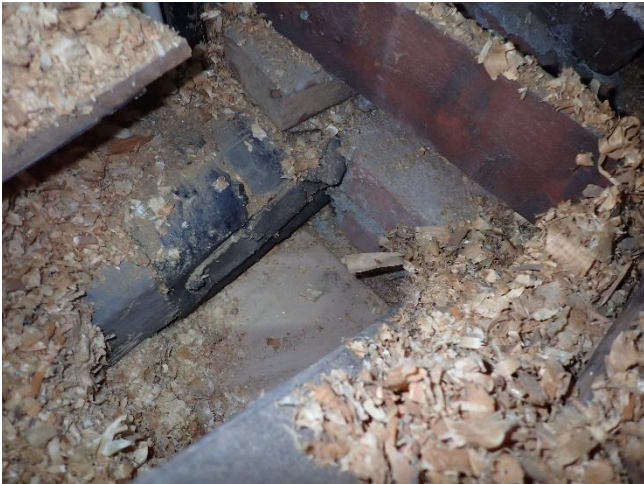
Rakenneavauksia tehdessä havaittiin yläpohjihirsien tukipinnoissa bitumikermejä ja tervapapereita, jotka sisältävät PAH-yhdisteitä (kuvat 43 ja 44). Rakenteissa olevat haitta-aineet tuleekin huomioida tulevan peruskorjauksen yhteydessä suoritettavissa purkutöissä. Puurakenteissa ei havaittu lahovaurioitumista, mutta mahdolliset vesikatevuodot ovat saattaneet aiheuttaa puurakenteisiin paikallista vaurioitumista, mikä tulee huomioida seuraavan peruskorjauksen yhteydessä.

**Kuva 43.** Rakenneavaus YP1.

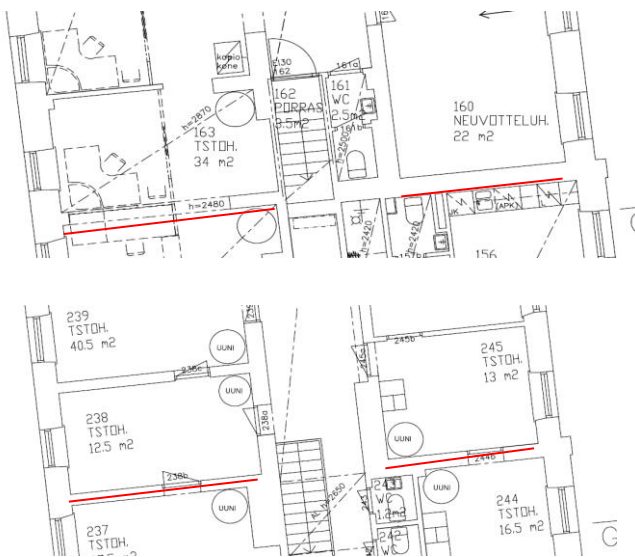
**Kuva 53.** Viivalla korostetuissa väliseinissä on rappauksen alla bitumisivelyä. Ylempi kuva alakerrasta, alempi yläkerästä.

**Kantavien väliseinien alaosiin maaperästä mahdollisesti kohdistuva kosteusrasitus ja väliseinässä havaittu bitumisively (PAH-yhdisteet) on huomioitava tulevan peruskorjauksen yhteydessä.**

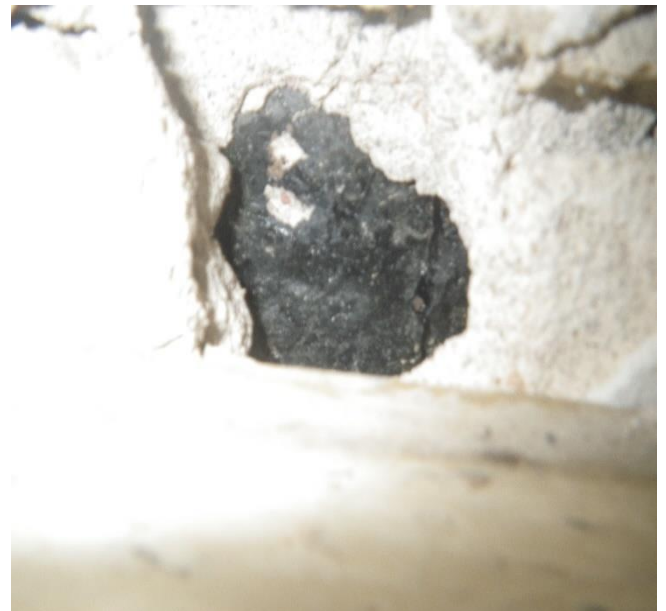
**Kuva 54.** Bitumisivelyä rappauksen alla, tila 245.

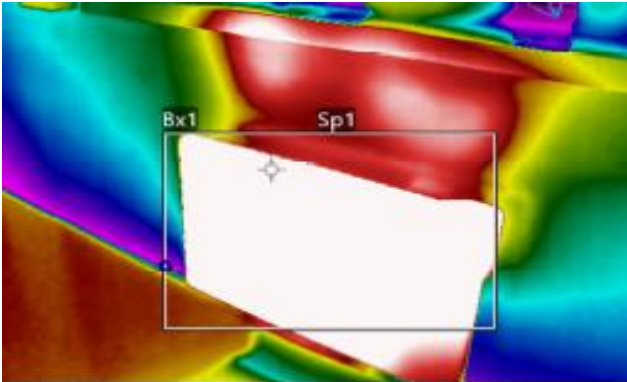
Rakennuksen käyttötiloissa suoritettiin olosuhdeurantamittauksia (ilman suhteellinen kosteus RH, lämpötila T ja hiilidioksidipitoisuus CO<sub>2</sub>). Mittauspaikat on esitetty paikannuskaaviossa (liite 1). Olosuhteita mitattiin kussakin mittauspisteessä noin 2 viikon ajan. Tilassa 164 mitattiin sähköpatterin pintalämpötilaksi 86.8 °C (kuvat 58 ja 59). Patterin kuuma pinta voi aiheuttaa mm. paloriskin.

Kuva 58. Patterin pintalämpötila 86,7 °C.

Sisäilman hiilidioksidipitoisuudet ja lämpötilat olivat mittauksissa normaalilla tasolla, mikä viittaa siihen, että ilmanvaihto on ollut seurantajakson aikana käyttäjämääriin nähden riittävä. Neuvotteluhuoneessa 160 hiilidioksidipitoisuus kuitenkin kohosi, kun tilan rakenneavauksia tehtiin. Tilassa työskenteli silloin vain 3 henkilöä, mikä viittaa siihen, ettei tilan ilmanvaihto ole riittävä. Tilan sisäilmaolosuhteiden jatkoseuraamista suositellaan ja ilmanvaihdon tehostamistarpeeseen tulee varautua. Sisäilman suhteellinen kosteus seuraa ulkoilman lämpötilaa ja on vuodenaikaan nähden tavanomainen. Sähköpattereissa havaittiin korkeita pintalämpötiloja, joten niiden toiminnan ja käyttöturvallisuuden varmistamista suositellaan.

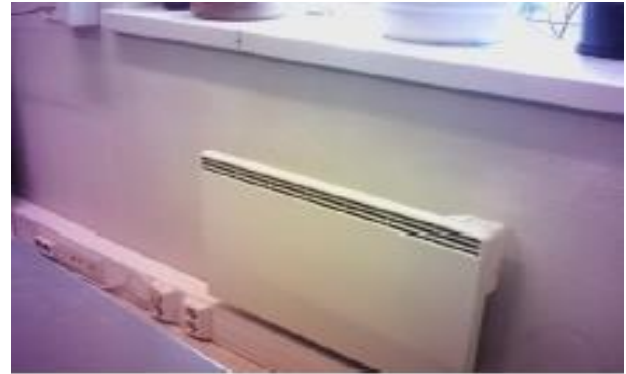
Kuva 59. Patterin pintalämpötila 86,7 °C.

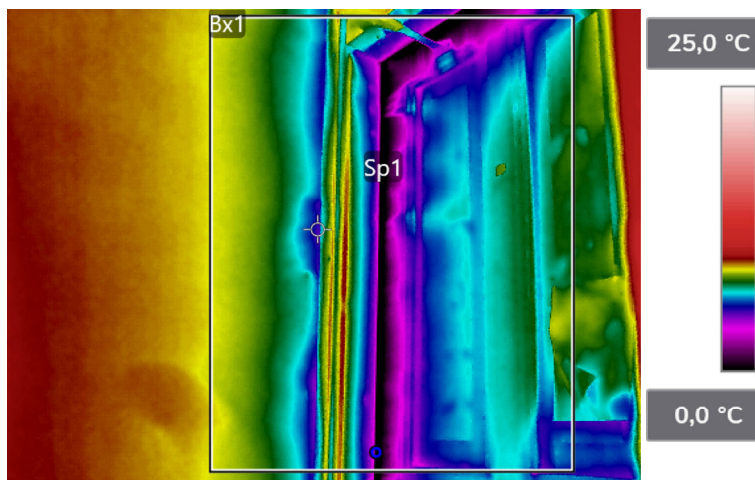
## KUVA 2

Alue minimilämpötila (Bx1)	-1,7 °C
Pisteen lämpötila (Sp1)	5,7 °C
Paine-ero	- 10 Pa
Sisäilman lämpötila	21,0 °C
Sisäilman kosteus	28,0%
Lämpötilaindeksi	1,5
Paine-erokorjattu lämpöindeksi	4

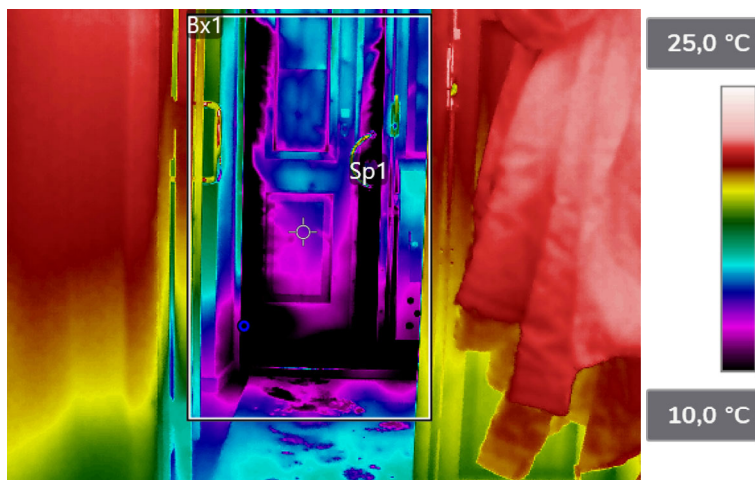
## KUVA 18

Alue minimilämpötila (Bx1)	1,1 °C
Pisteen lämpötila (Sp1)	13,3 °C
Paine-ero	- 10 Pa
Sisäilman lämpötila	21,0 °C
Sisäilman kosteus	28,0%
Lämpötilaindeksi	13,6
Paine-erokorjattu lämpöindeksi	16,1
