**PAAVO NURMI STADIONIN KATSOMON VESIKATON
KORJAUKSEN HANKEKUVAUS**

28.6.2021

Rakennetekninen Kuntoarvio

Paavo Nurmen Stadionin pääkatsomo Paavo Nurmen puistotie 9, 20810 Turku

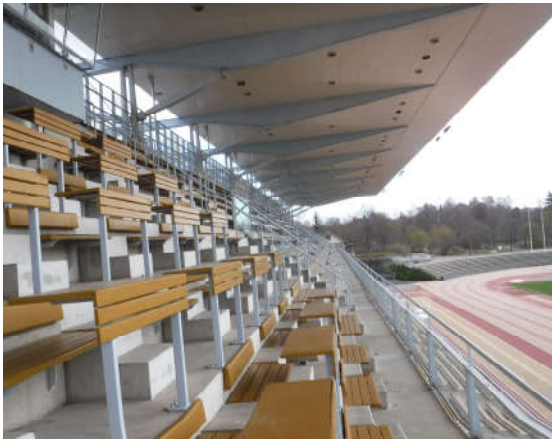
Keskikatsomoa

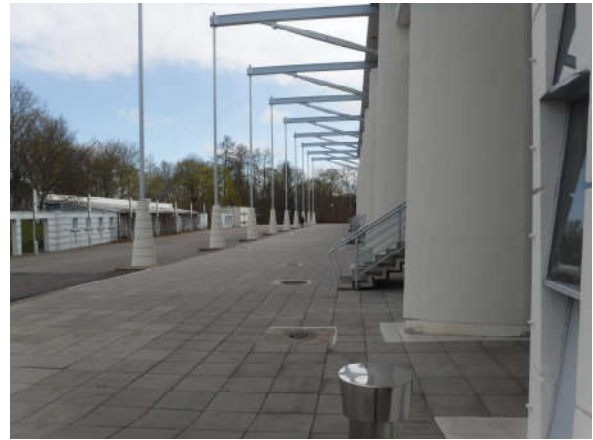
Etupihan julkisivua ja betonilaatoitusta

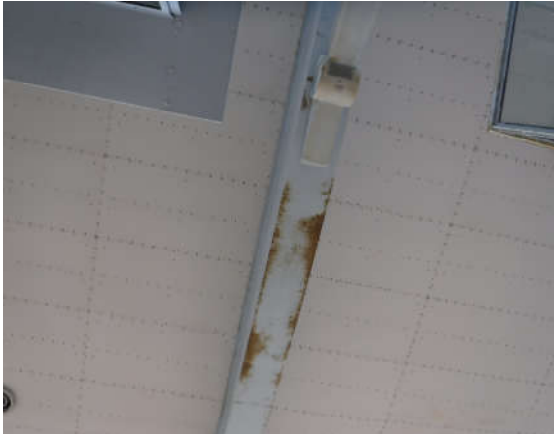
Runkorakenteissa ei todettu halkeamia, rapautumaa tai muita vaurioita. Katsomon katok-
sen teräspalkeissa on jonkin verran pintakorroosiota. Betonipilareissa ja palkeissa on ha-
vaittavissa vähäisessä määrin maalipinnan hilseilyä.

Paikallinen ruostevaurio, ruoste on rakenteen pinnalla

- Teräsbetonisten ja teräksisten runkorakenteiden huoltomaalaus ulkopuolisilta osiltaan
- Betonirakenteiden kuntotutkimus

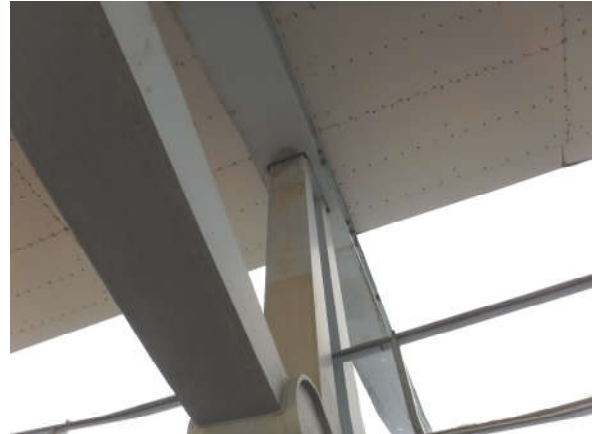
Teräs- ja betonirunkoa, jotka toimivat yhdessä

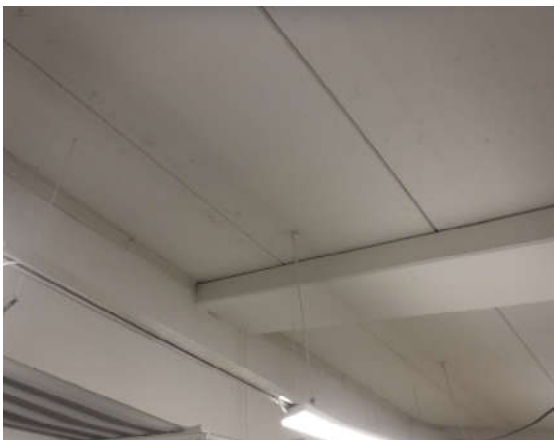
Katsomon tukirakenteita sisätilasta tarkastellen

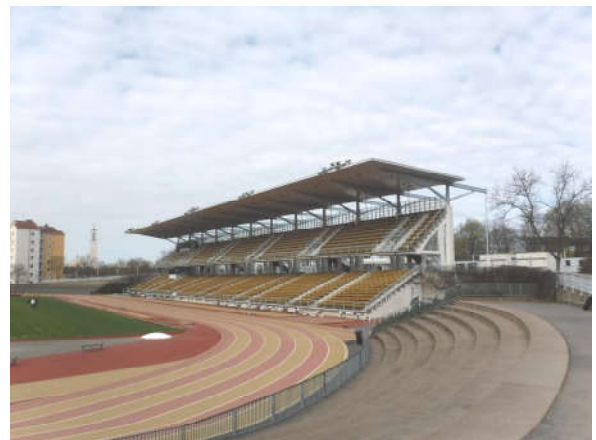
Katsomo kauempaa kuvattuna

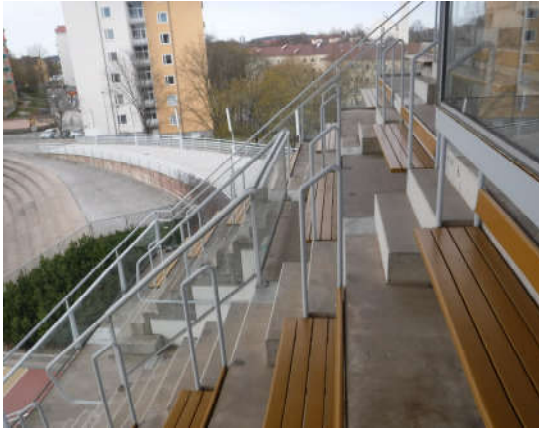
Katsomoa, edessä betoniportaait

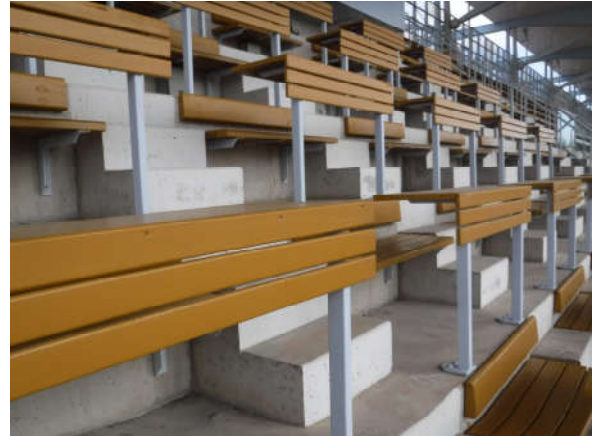
Istuimia ja betoniportaita

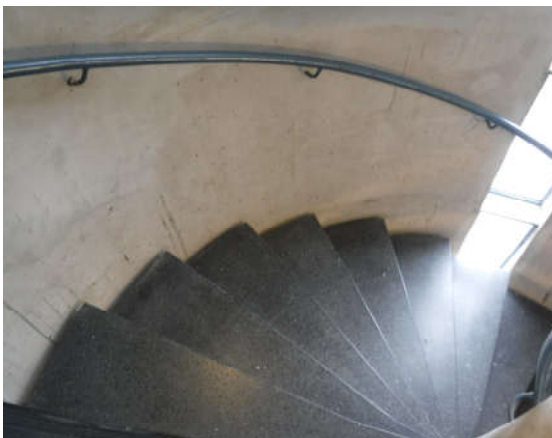
Sisäportaissa ei havaittu rakenteellisia vaurioita.

Sisäporrasta

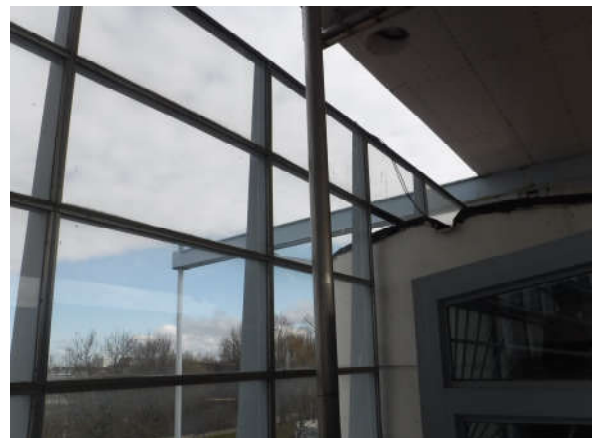
Selostustilojen lasiseinämät ovat teräspuitteiset. Teräsosissa on paikallisia korroosiovaurioita. Tiloissa on ilmalämpöpumput, joilla sisätilan lämpötila saadaan pidetty viileänä kesällä.

Ylemmällä tasolla olevaa lasiseinämää. Teräsosissa alkavaa korroosiota

- Teräsosien kunnostaminen/huoltomaalaus

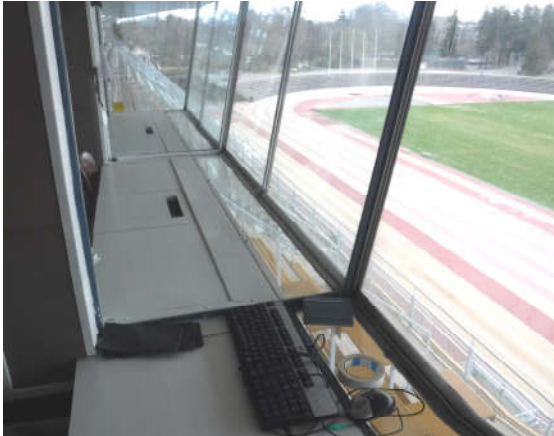
Selostustilaa

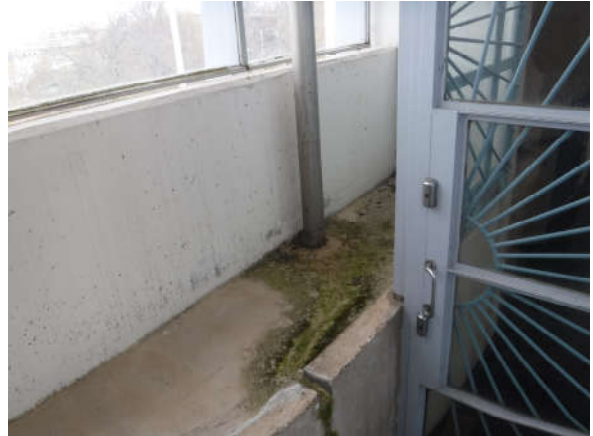
Sisäpihan puoleisella sivulla sadevedet pääsevät osin kastelemaan rakenteita, mikä näkyy esim. leväkasvustona betonirakenteen pinnalla ja pintojen värjäytymisenä. Lisäksi teräsosissa on havaittavissa alkavaa korroosiota.

Leväkasvustoa betonipinnalla

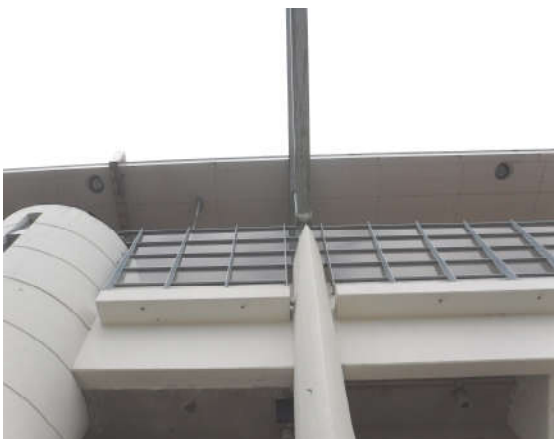
Räystäsrakennetta

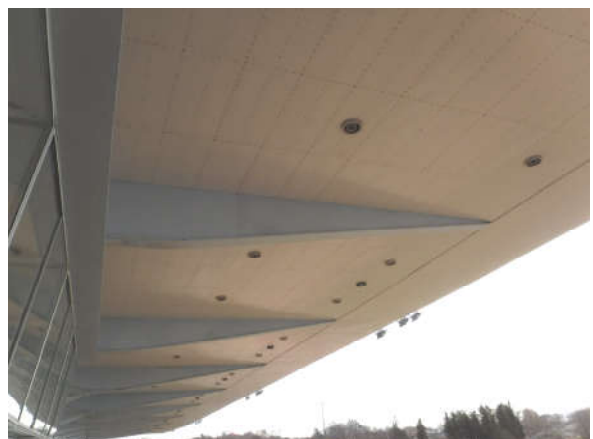
Katon alapinnassa on levyt ruuvikiinnityksin. Alapuolelta tarkastellen kattovuotoja ei havaittu. Katolle ei ole tikkaita tai muuta pääsyä ja siten vesikatteen kuntoa ei voitu tarkastaa. Vesikatteenä on saadun tiedon mukaan peltikate. Katteen kunto on hyvä tarkastaa betonirakenteiden kuntotukimuksen yhteydessä.

Katon ulokerakenne

- Vesikatteen tarkastus
