KUPITTAAN MAAUIMALA
Uittotunnelinkatu 3
33250 Tampere

TUTKIMUSSELOSTE

- UIMA-ALTAAT

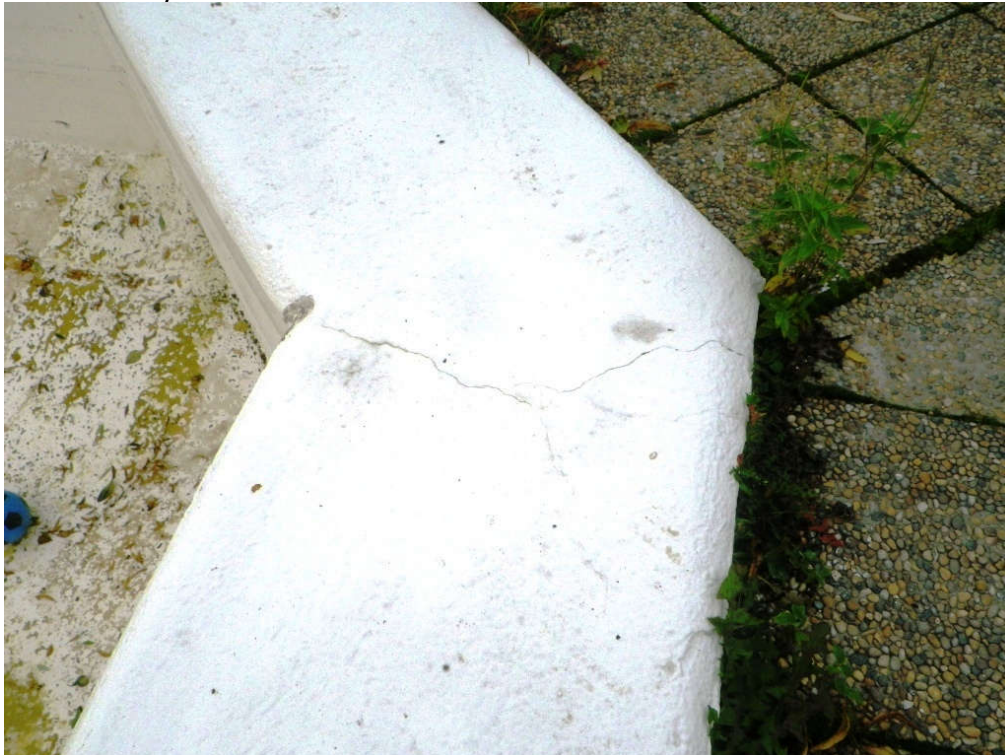
Kuva 10. Halkeamavaurio altaisen reunavalun yläpinnassa. Käytettävien piirustusten mukaan altaiden reunaan on tehty korotusvalu myöhemmässä vaiheessa

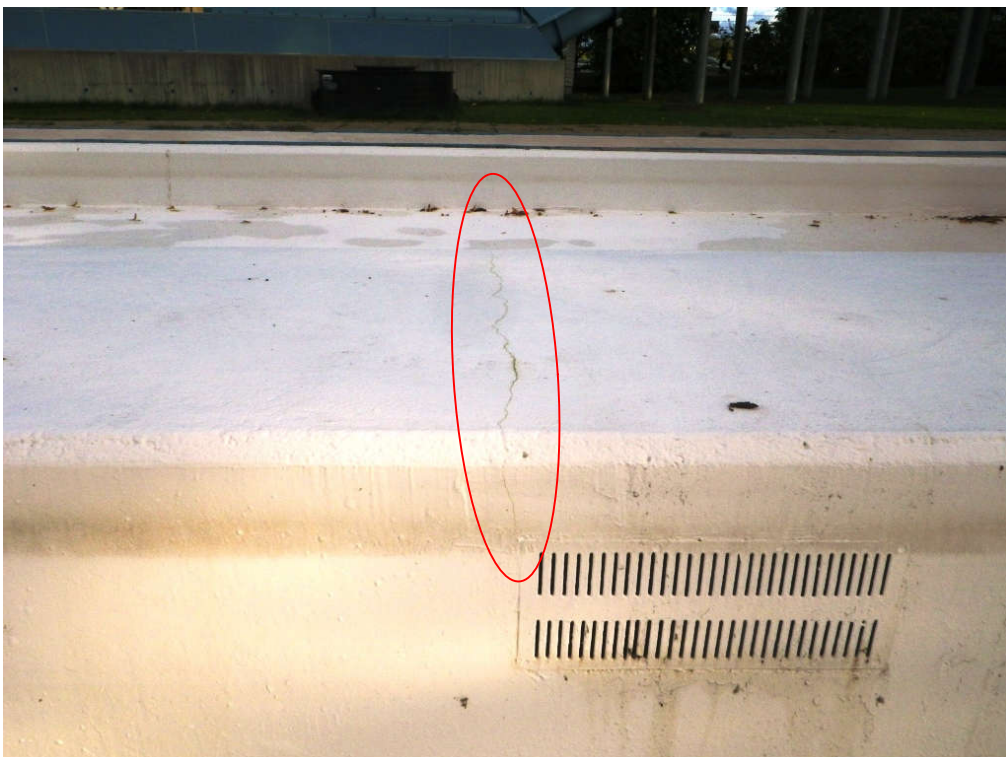
Kuva 12. Halkeamavaurio altaisen välikannaksen yläpinnassa

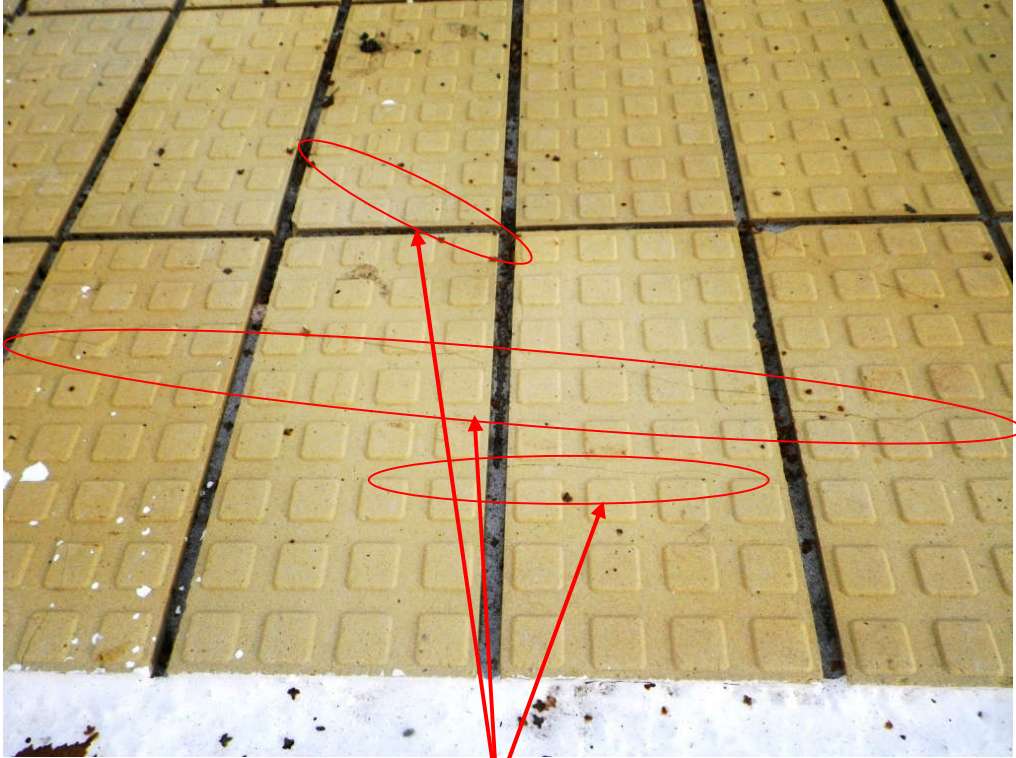
Osa altaan "portaikoista" on laatoitettu liukuesteklinkkereillä. Niiden saumauksissa todettiin kulumista sekä paikoin todettiin laatoitetuilla alueilla "takakallistusta", ts. (tyhjennyksen jälkeen) näihin kohtiin jää vesi seisomaan. Tämä lisää talviaikana niiden pakkasrasitusta ja laatoitetuilla alueilla todettiin halkeamia.

Kuva 15. Liukuestelaatoituksen pakkasvaurioita
