Lausteen koulutalo

Tarveselvitys

4.10.2019

**SISÄILMASTON JA KOSTEUSTEKNINEN
KUNTOTUTKIMUS
TUTKIMUSSELOSTE**

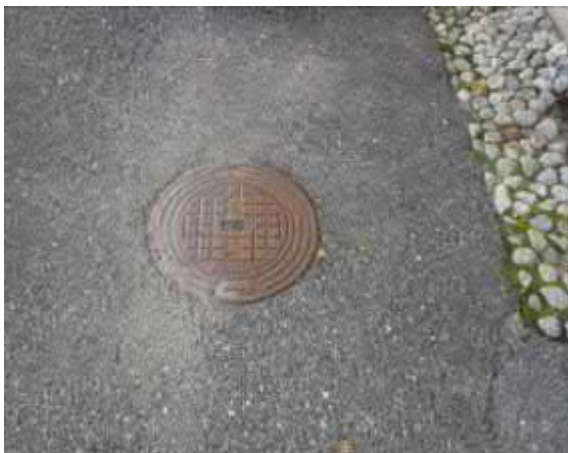
Rakennuksen ympärillä todettiin salaojien tarkastuskaivoja. Kaivon kansi avattiin kahdesta kaivosta ja kaivossa oleva vedenpinta oli putkien alapuolella. Nykyohjeiden mukaan salaojien toiminta ja kunto tulisi tarkistaa 3 – 5 vuoden välein esim. videokuvaamalla. Ajanlooon salaojat saattavat tukkeutua putkeen kerääntyvästä kiintoaineksesta tai/ja pensaiden/puiden juurista ja ne eivät enää toimi suunnitellusti.

Salaojien tarkastuskaivo

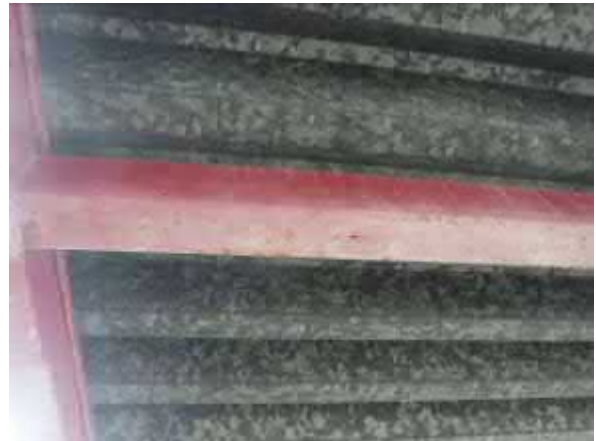
Rakennuksen vierellä on teräsrunkoisia katoksia, joissa vesikatteen on profiilipelti. Profiilipelti on paikoin ruosteessa ja se on jo teknisen käyttöikänsä lopussa. Teräspilareissa ja -palkeissa on havaittavissa paikallisia korroosiovaurioita. Profiilipellin uusiminen ja teräsrakenteiden kunnostaminen on ajankohtainen tarkastelujaksolla.

Katoksen teräsosissa korroosiovaurioita

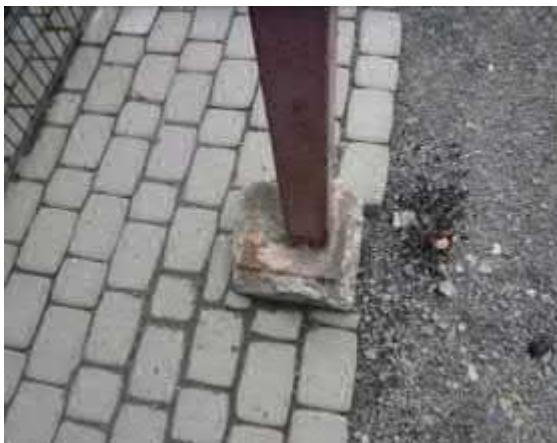
*Samaisen katoksen teräspilarin liitos peruspila- Pihavarusteita
 riin; korjaustarvetta*

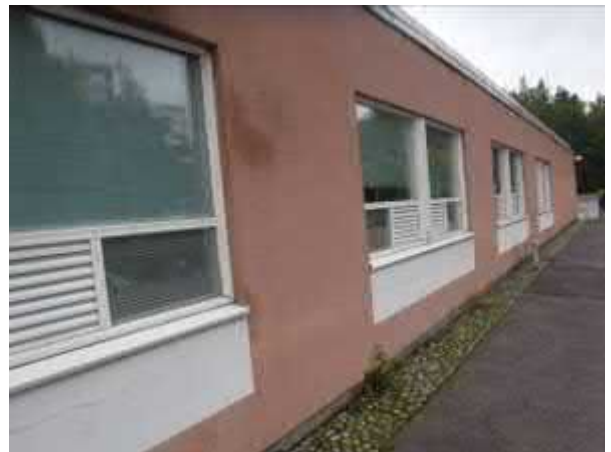
Sokkeli on matala ja sade-/ sulamisvedet kastelevat seinän alaosa

Sokkelia ja ulkoseinää pitkällä sivulla

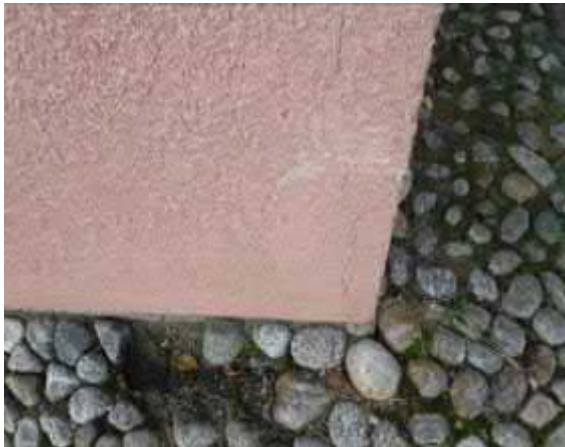
Rakennuksen ulkoseinät ovat betonirunkoisia ja julkisivut ovat pääosin ohutrapattuja ja sisäpihan osalla on käytetty myös julkisivulevyä. Rapatuilla julkisivuilla on pintarakenne vaurioitunut monin paikoin. Vaurioita on keskellä julkisivuja, julkisivujen alaosissa ja yläosissa. Osa vaurioista on syntynyt ylimääräisestä kosteuskuormasta, mutta keskialueen pintavaurioiden syy ei selvinnyt kuntoarviokierroksella.

Vaurio rappauksessa rakennuksen ulkonurkalla

Suosittelaa ulkoseinien kuntotutkimusta, jossa tarkastellaan lähemmin rappauksen kiinnittymistä alustaan, rappauksen koostumusta sekä liittymien toimivuutta (mm. räystäsrakenne). Varauduttava julkisivujen kunnostamiseen tarkastelujaksolla.

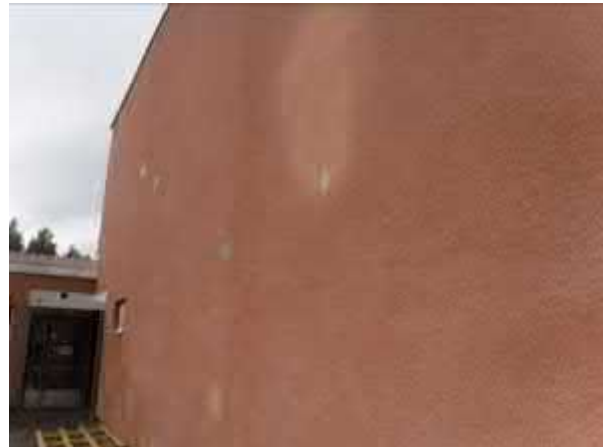
Liikuntahallin julkisivun vaurioita

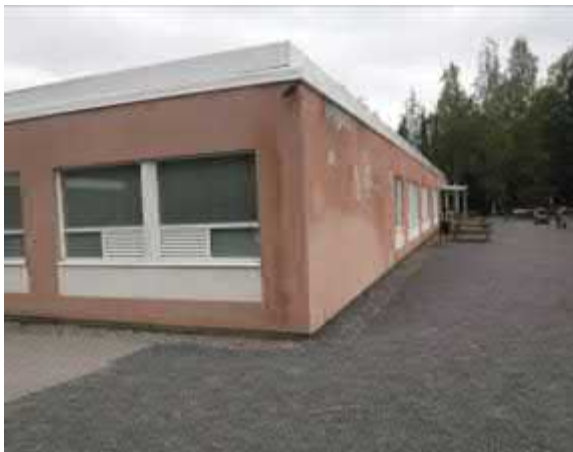
Päädyssä on rappauksessa laajoja vaurioita

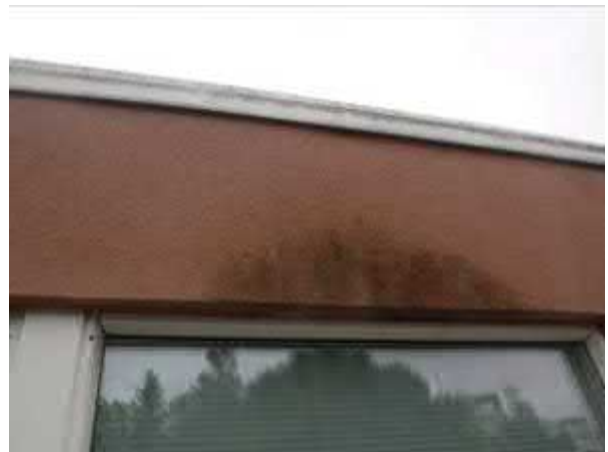
Tummentuma ikkunan yläpuolella

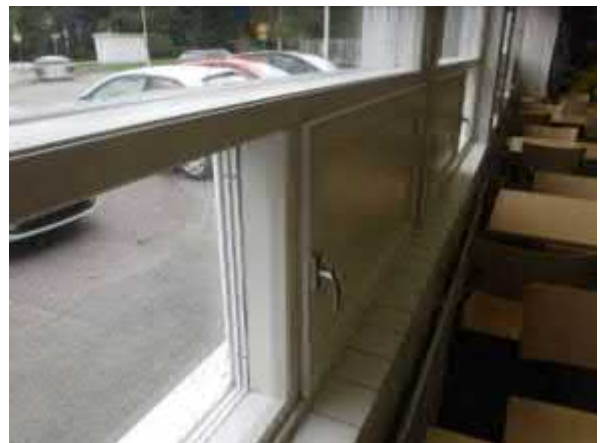
Ikkunat ovat kokonaisuutena tyydyttävässä kunnossa

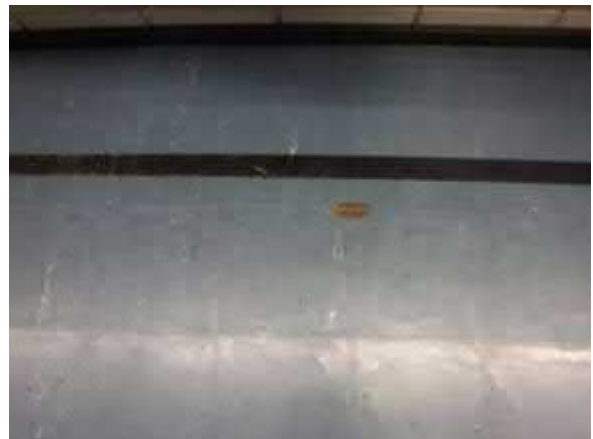
Tilojen pintarakenteet ovat pääosin tyydyttävässä/hyvässä kunnossa, joskin normaalia kulumaa ja pinnoitteiden ikääntymistä on näkyvissä mm. oviaukoissa ja osassa lattiaita. Vaihdoissa vinyylilaattalatioissa on havaittavissa halkeamia ja paikallisia vaurioita; mikäli laatat sisältävät asbestia, on vaarana asbestikuitujen kulkeutuminen huoneilmaan.

Vanhat vinyylilaatat halkeilevat, osin laatat ovat vaurioituneet

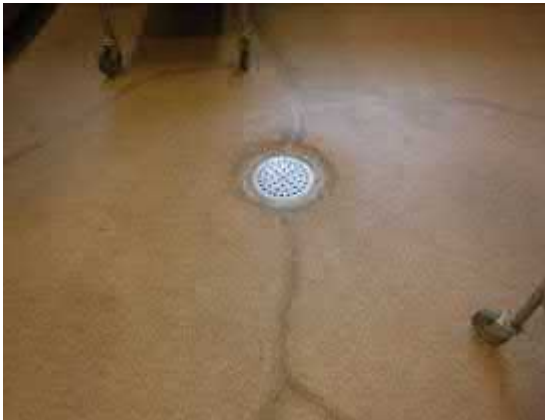
Keittiö on saneerattu viimeksi vuonna 2005. Lattian massapinnoitteessa todettiin monin paikoin halkeamia ja pinnoitteen toimiminen vedeneristeenä on epävarmaa.

Keittiön massalattiassa halkeamia

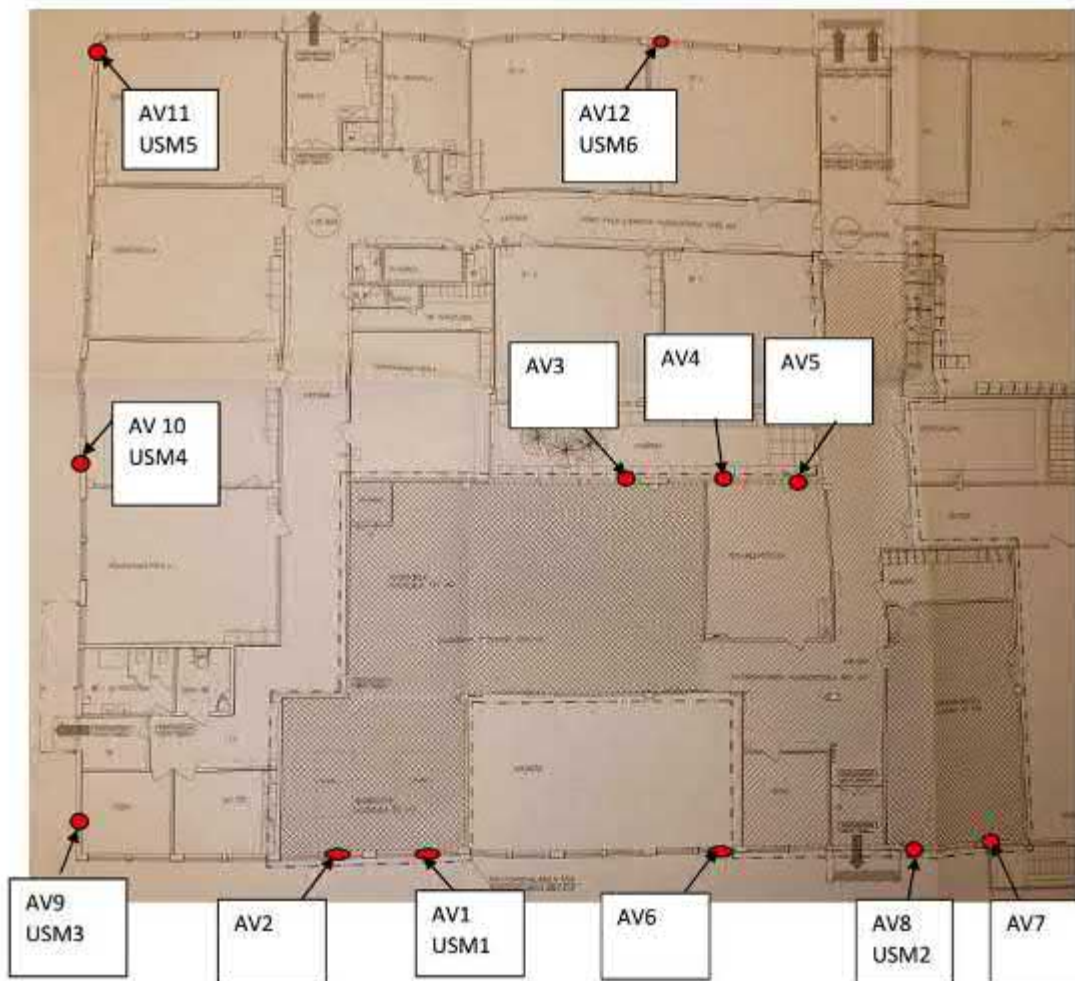
Näytteen USM6 sieni-itiöpitoisuudet ovat alle Asumisterveysasetuksen toimenpiderajan, mutta näytteen indikaattorimikrobilajien määrä viittaa epätavalliseen mikrobikasvuun rakenteessa. Muiden näytteiden mikrobianalyyysien tulokset ovat tavanomaisia. Tulosten perusteella vaikuttaa siltä, että kyseessä on tietyllä osaa rakennusta sijaitseva mikrobivaurio ulkoseinässä, eikä ulkoseinien eristetiloissa ole tapahtunut mikrobivaurioitumista kauttaaltaan. Tulosten perusteella eristetilojen mikrobiologiaa olosuhteita suositellaan selvittävän tarkemmin näytteiden USM6 ja USM3 alueilta.

Kuva 4. Koulun kaakkoispäädyn ulkoseinien rakenneavaukset ja materiaalinäytteet USM1-USM6.

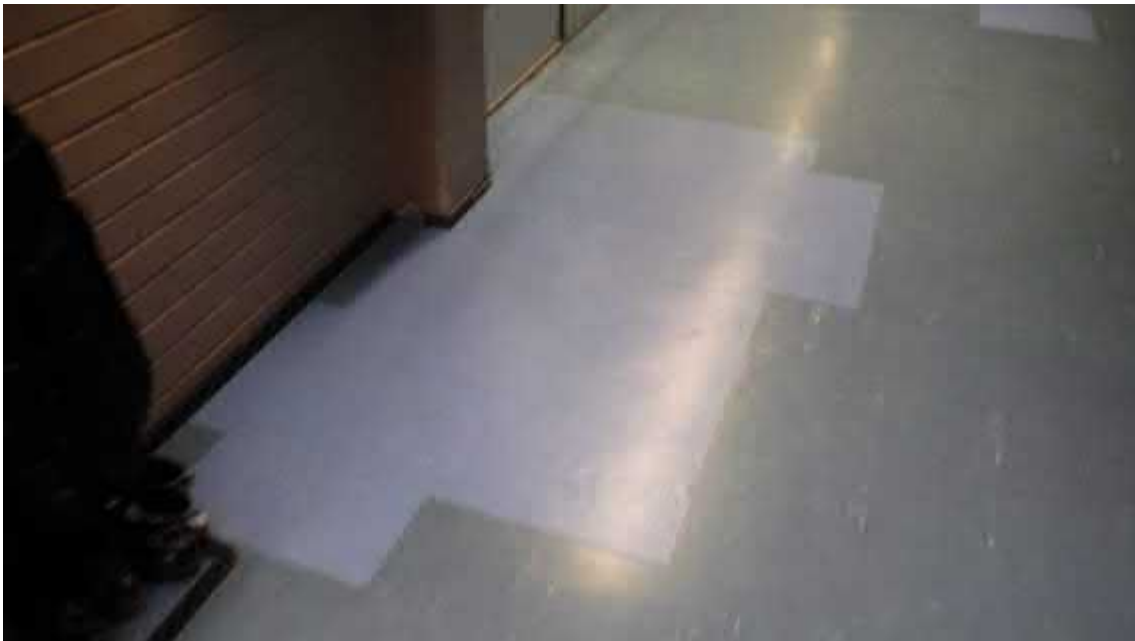
Kuva 11. Alueella on korjattu vanha kosteusvaurio.

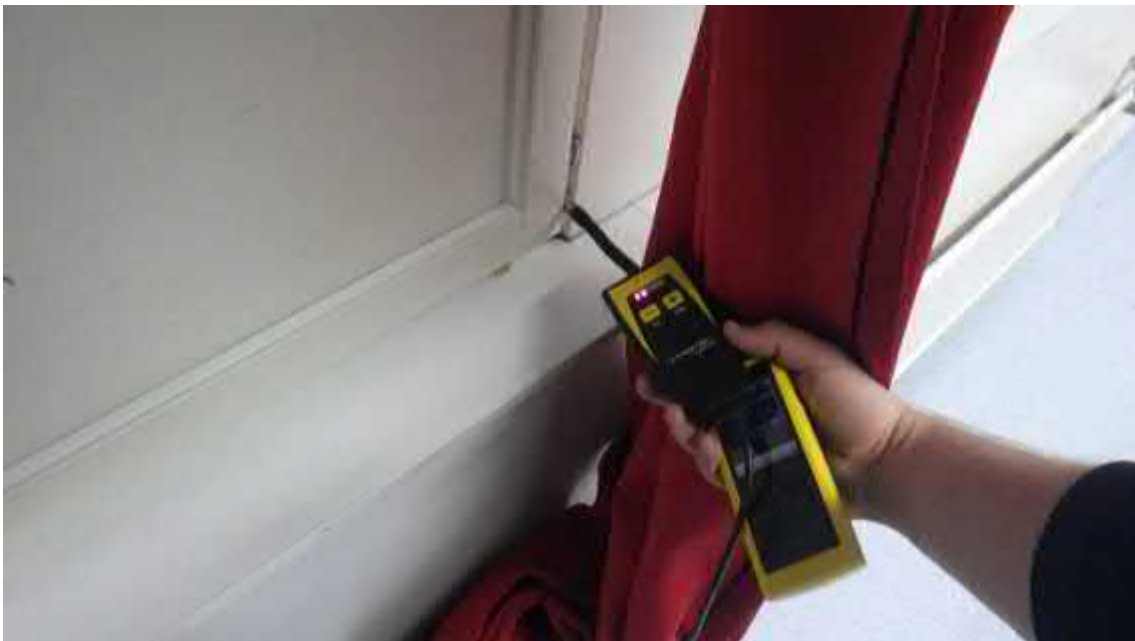
Kuva 13. Merkkiaineekaasun vuotoja havaittiin yleisesti ikkunaliittymissä.

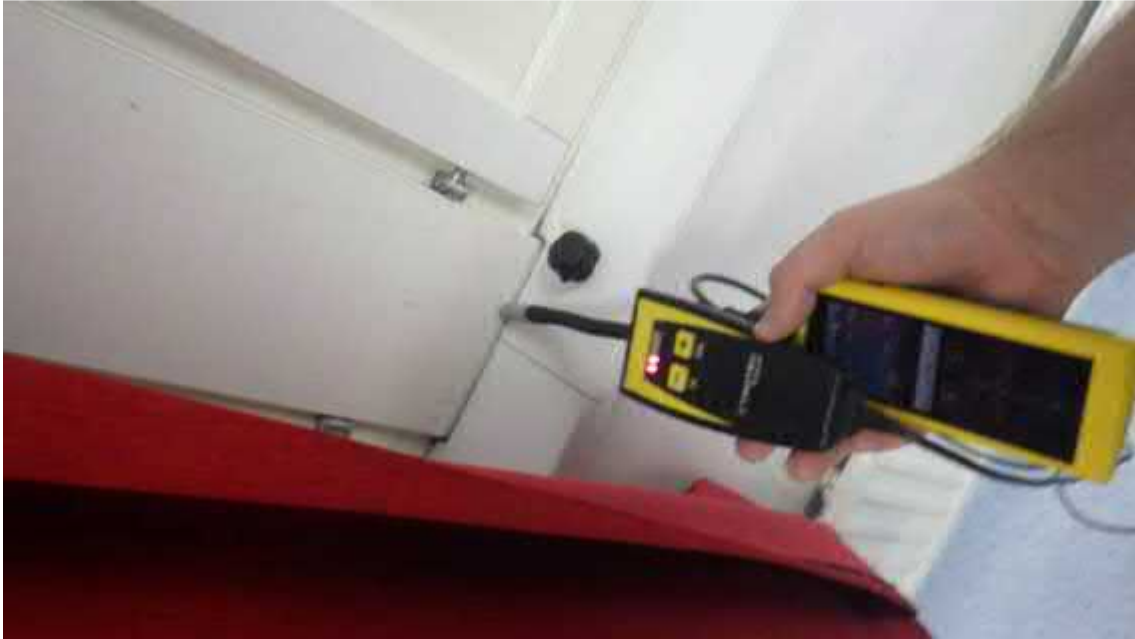
Kuva 14. Vuoto ikkunoiden välisessä liittymässä.

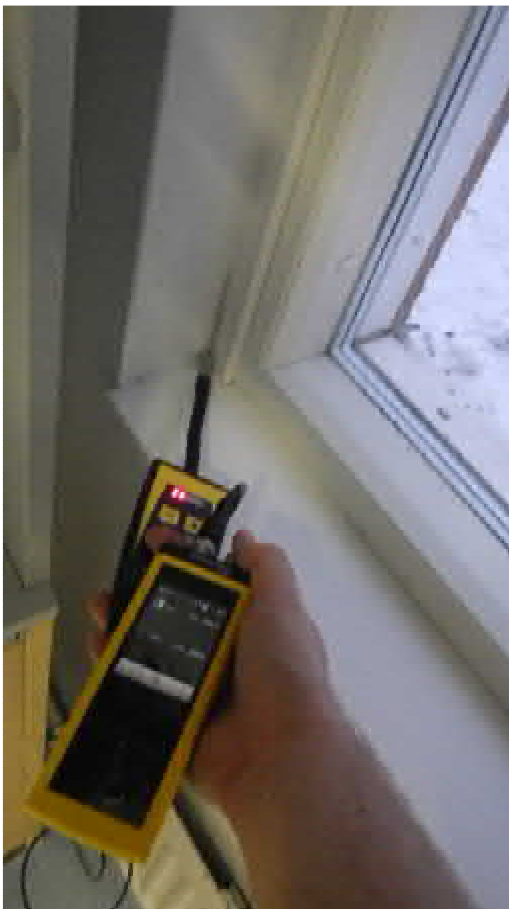
Kuva 15. Vuoto smyygi liittymässä.

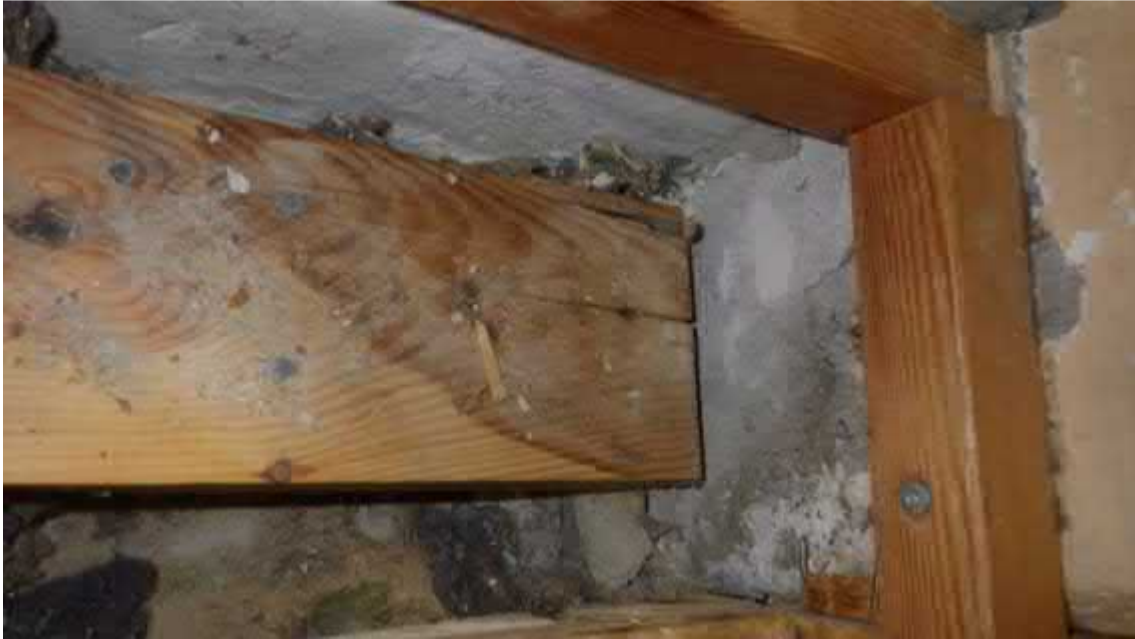
Kuva 20. Liikuntasalin ulkonurkkaan tehty rakenneavaus. Kulmassa merkkejä kosteusrasituksesta.

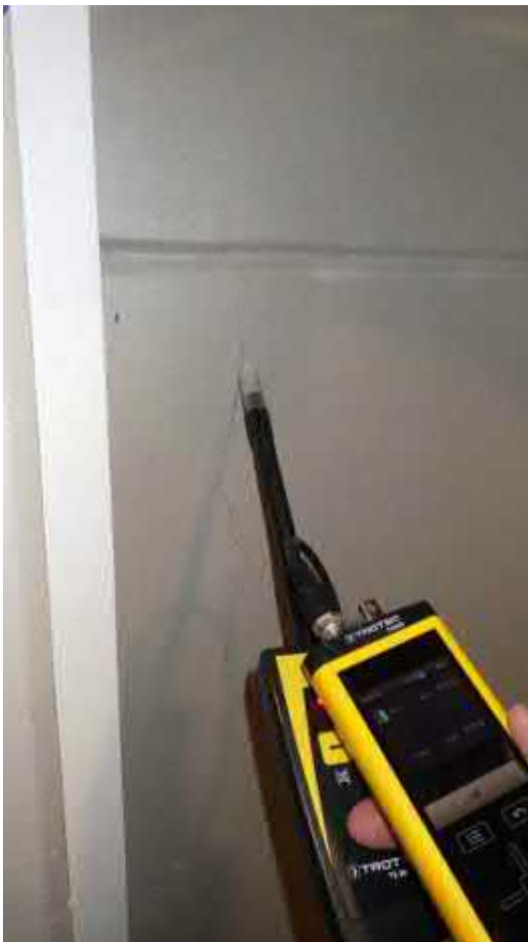
Kuva 21. Ilmavuoto seinän halkeaman kautta.

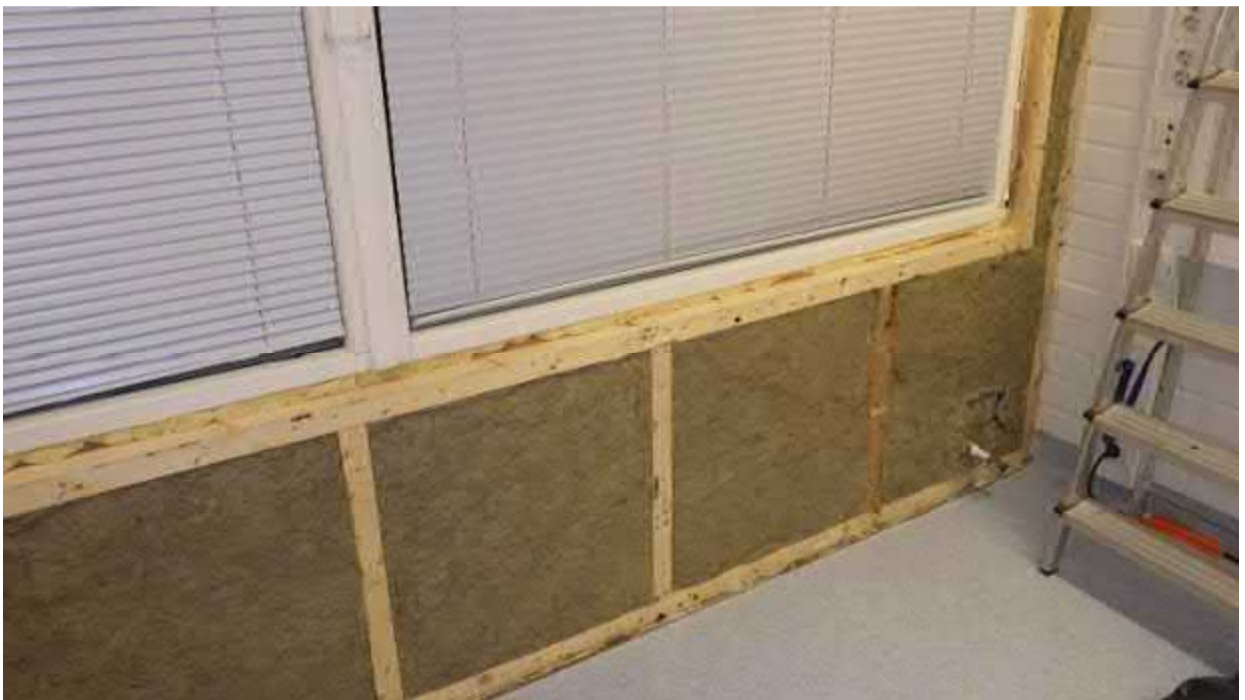
Kuva 23. Seinärakenteen avaus sisäpihan puolella sijaitsevaan perhetuvan ryhmätilaan. Haiseva puun kappale sijaitsi ikkunan oikeassa reunassa lämmöneristeen takana.

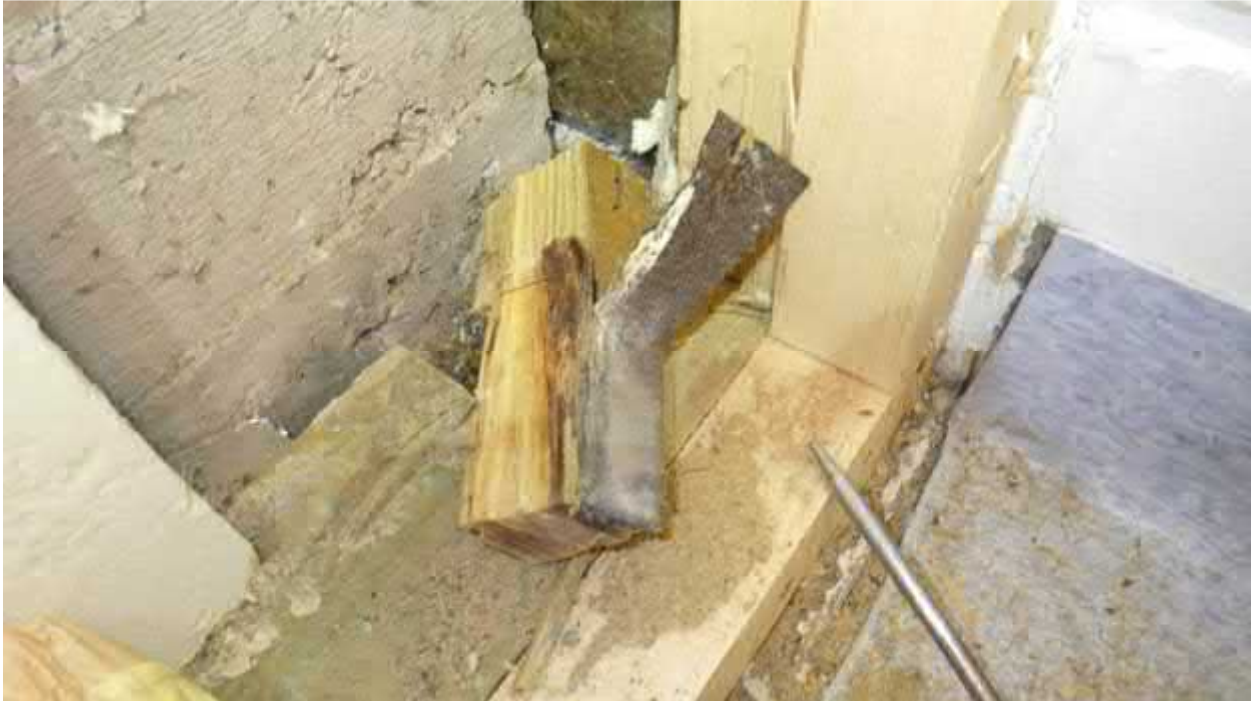
Kuva 24. Seinärakenteen avaus sisäpihan puolella sijaitsevaan perhetuvan ryhmätilaan, alaohjauspuun ulkopinnassa ei vaurioita, alapuolella kermi.

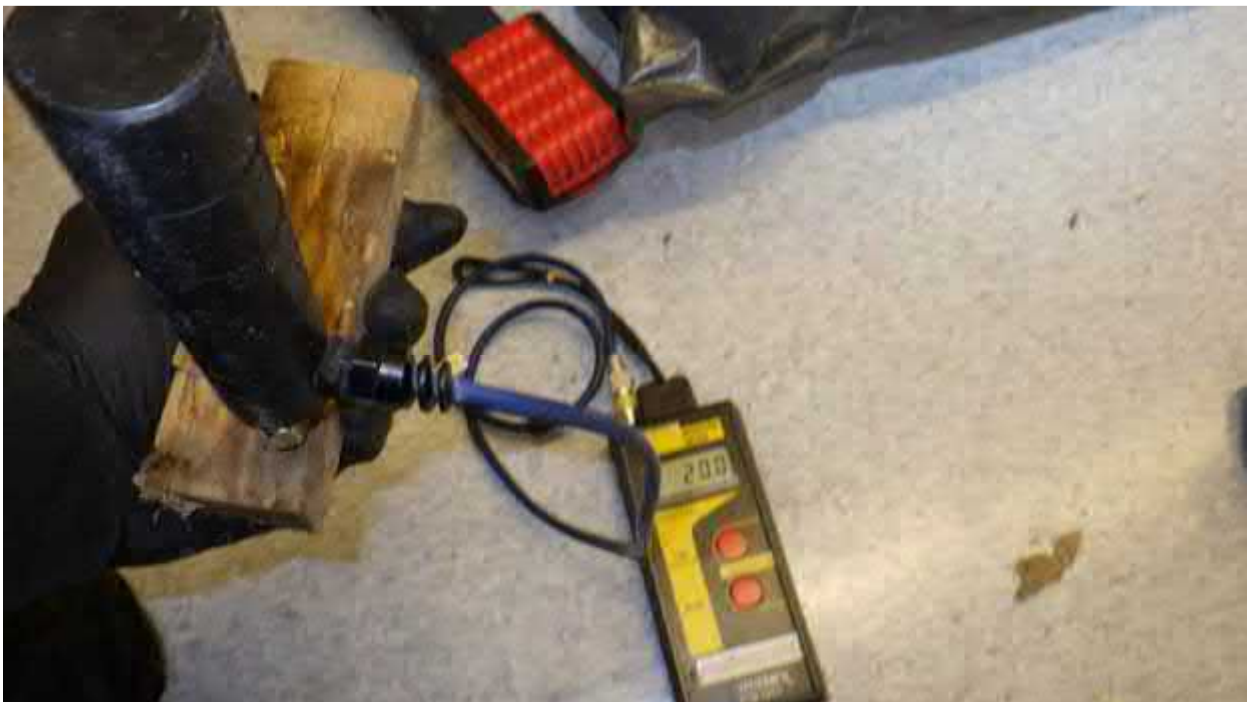
Kuva 25. Seinärakenteen avaus sisäpihan puolella sijaitsevaan perhetuvan ryhmätilaan, puun kappaleessa kosteutta ja selvä mikrobiperäinen haju.
