SISÄILMASTO- JA KOSTEUSTEKNINEN KUNTOTUTKIMUS

Lausteen nuorisotalo 2011

Lausteen nuorisotalo
Pormestarinkatu 12
20750 TURKU

Tammikuu 2011

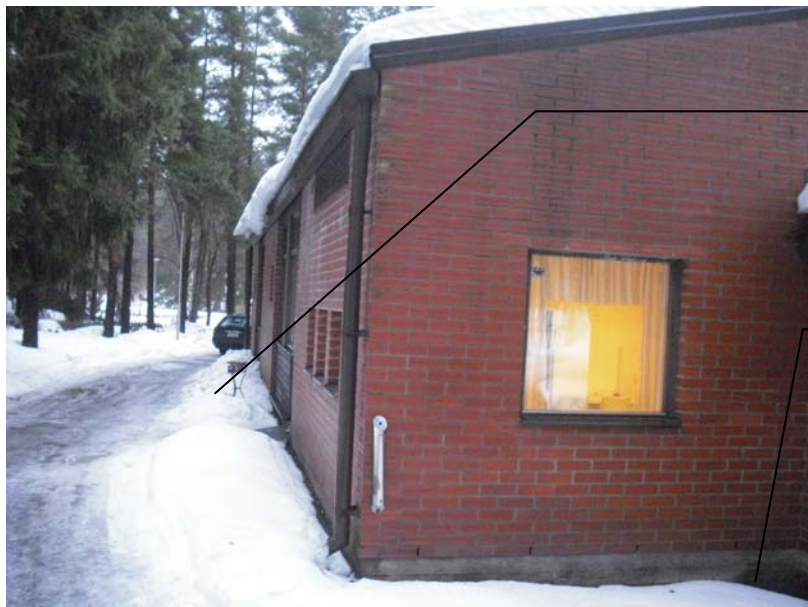
Rakennuksen vierustan maanpinnat ovat suurella osalla rakennusta hyvin loivia. Tarkastuksessa havaittiin muutamia paikkoja, joissa pinta- ja sulamisvedet pääsevät myös valumaan rakennuksen seinustan vierustalle. Rakennuksen rinteestä erottava kulkutie viettää myös rakennuksen suuntaisesti, mutta rinteestä tuleva kosteus pääsee valumaan rakennuksen vierustalle. Vierustalla on pintavesikaivoja, mutta vähäisten kallistusten takia niiden kyky kerätä pintavesiä on rajallinen. Talvisen sään takia pintakourut, syöksytorvet sekä myös kattovesikourut olivat jäätyneet umpeen. Vesi valui tarkastuksen aikana sadevesikourujen yli.

Pihatie erottaa rakennuksen rinteestä.

Pinta- ja sulamisvedet pääsevät kastelemaan sokkeleita.

Sisätiloja tarkastettaessa havaittiin kohonnutta kosteutta ulkoseinien vierustalta kuitenkin vain keski-osan aulan kohdalla. Siten kosteus joko haihtuu suoraan sokkelista, taikka imeytyy vain hyvin hitaasti alimpiin rakenteisiin. Alimpien rakenteiden kosteusrasituksen vähentämiseksi tulee rakennuksen vierustan maanpintojen kallistukset korjata asianmukaisesti rakennuksen vierustalta pois päin viettäväksi.

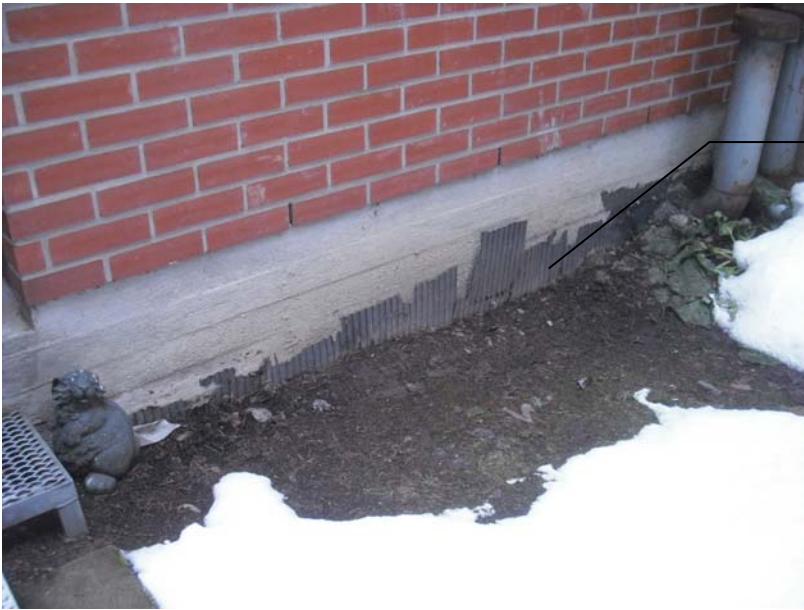
Kellarin ulkoseinien vedeneristeenä on muoviprofiililevyä.

Kellarin sieniin on asennettu vedeneritykseksi muoviprofiili-levyä. Levyn yläreunasta puuttuu suojalista ja levy on näkyvissä olleilla osilla kovettunut ja halkeillut. Eristeen uusimiseen ei ole suurta kiirettä, mutta levyn yläreuna tulee leikata maanpinnan yläpuolelta ja varustaa suojalistalla, joka estää sade- ja sulamisvesien pääsyn levyn taustalle.

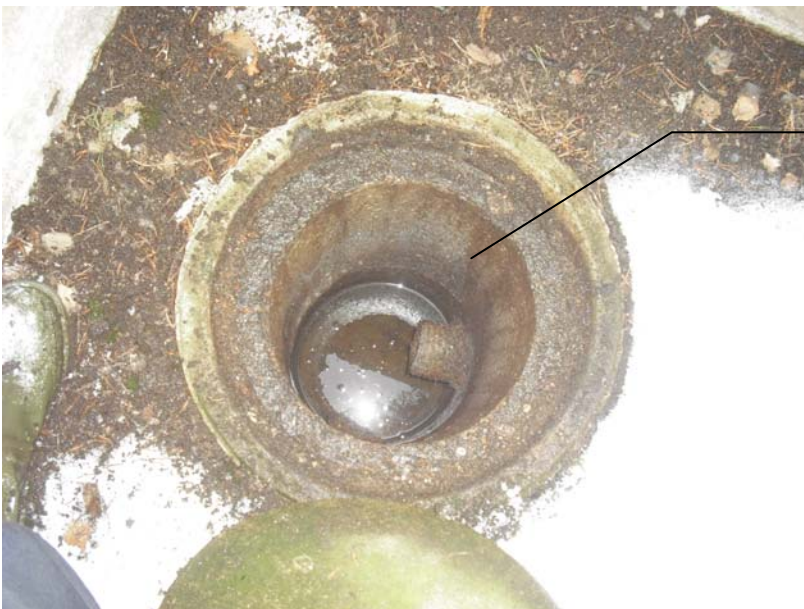
Rakennuksen vierustalle on suunnitelmiin merkitty salaojitus. Tarkastuskaivo havaittiin ylärinteen puolelta, kellarittomalta kohdalta rakennusta. Kaivossa vedenpinta oli kaivon tulevia putkia alempana, joten tukkeutumisiin ei havaittu viitteitä. Putket sijaitsevat kaivon kohdalla noin 90cm sokkelin yläpintaa ja 60cm maanpintaa alempana. Putkien korkeusasema on siten asianmukainen.

Tarkastuksessa havaittu salaojien tarkastuskaivo.

Tarkastetussa kohteessa salaojitukselle on suuri tarve vähentämässä alimpien rakenteiden kosteusrasitusta. Salaojat tulee huoltaa huuhtelemalla putkisto. Huuhtelu edellyttää tarkastuskaivojen kansien paikallistamista rakennuksen nurkilta.

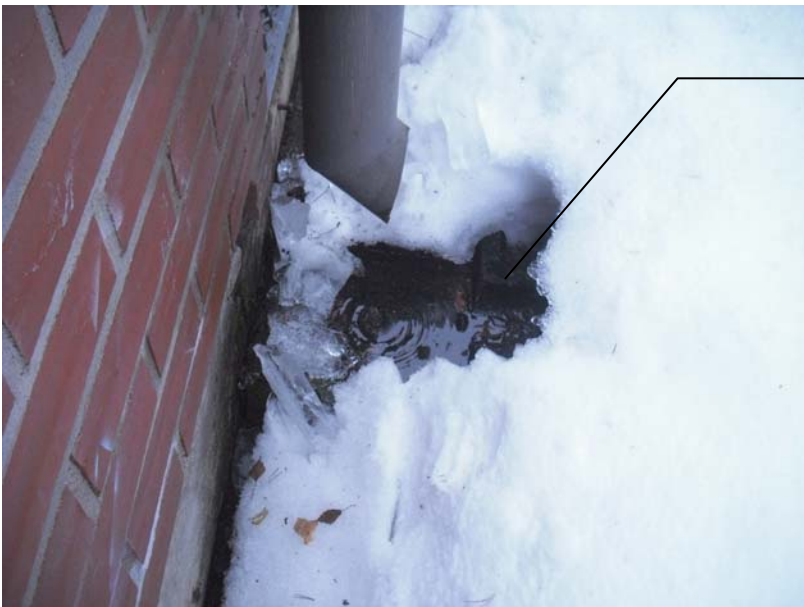
Syöksytorvista tulevaa vettä on ohjattu kauemmaksi maanpinnalla olevilla betonikouruilla. Talvisen sään takia kourut olivat luonnollisesti lumen ja jään peitossa. Kourujen riittävä kallistus, pituus ja puhkaus ovat tärkeitä asioita alimpien rakenteiden kosteusrasitusta arvioitaessa. Suositeltavinta on asentaa vierustalle asianmukainen putkisto ja kattovesikaivot veden tehokkaan poisjohtamisen varmistamiseksi. Käytännössä keväisin ja talvisin vesi jää rakennuksen vierustalle, eikä nykyisellään ohjaudu riittävän kauaksi vierustalta.

Syöksytorven alla on betonikouru, mutta jäätynyt kouru ei pysty johtamaan vettä pois rakennuksen vierustalta.

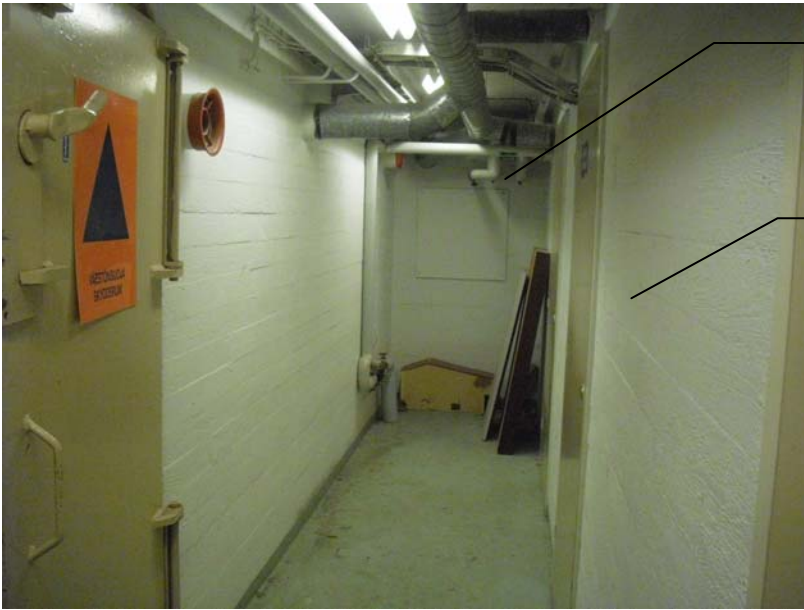
Kellarikerroksessa on vain teknisiä tiloja sekä varastotiloja. Tiloissa ei siten oleskella pitkiä aikoja, eikä niitä ole tarkoitettu työtiloiksi. Ylemmän kerroksen työtilojen sisäilman laadun varmistamiseksi kellarista ei saa päästä ilmaa virtaamaan ylemmään kerrokseen. Tarkastuksessa havaittiin kellarin käytävän päästä johtavan ylemmään kerroksen kuilun putkituksia varten. Läpivieneissä on rakoja, jolloin ilmaa saattaa päästä virtaamaan rakojen kautta. Läpiviennit tulee tiivistää kellarissa esim. elastisella massalla.

Reitti ylemmään kerrokseen johtavaan putkikui luun.

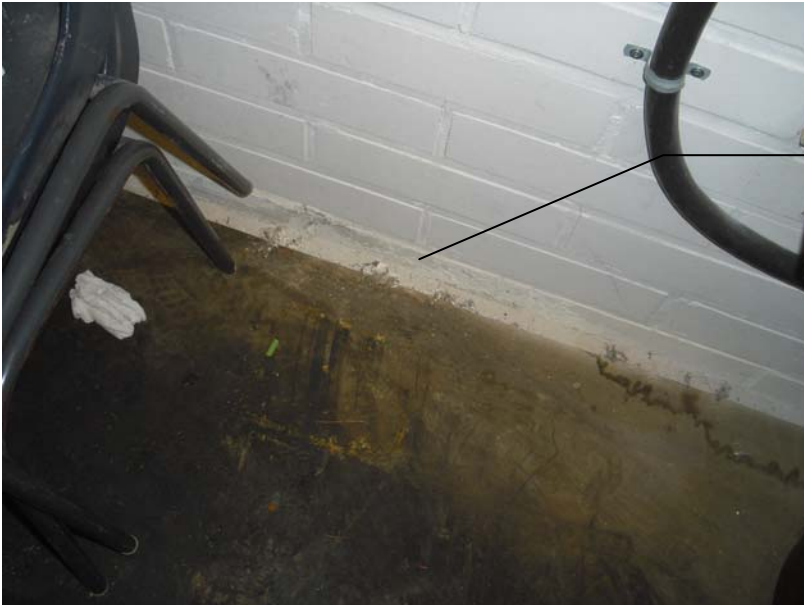
Rakennus on kellarikerroksen osalla kokonaan kiviainesrakenteinen ja siten kestääkin kohtuullista kosteutta hyvin. Lattian verhoiluna on maalaus. Kellarin lattiassa havaittiin maalipinnan hilseilyä ja kohonnutta kosteutta.

Nykyisessä laajuudessaan kellarin käytävän lattiassa havaitusta kosteudesta ei ole merkittävää haittaa. Lattian maalipinnan irtoamisesta aiheutuva haitta on lähinnä esteettinen.

Maali irtoaa alustastaan kosteuden tunkeutuesa rakenteiden läpi kellarisiin.

Havaittu kosteus ei siis edellytä saneerausta, mutta tilaa pintojen kulumisen seurauksena saneerattaessa tulee uusina verhoiluina käyttää materiaaleja, jotka päästävät rakenteet asianmukaisesti kuivumaan. Suositeltavimpia verhoilumateriaaleja erityisesti lattioissa ovat erilaiset laatoitukset. Maalausta voidaan myös käyttää, kunhan sen suhteellisen useasti tapahtuva uusimistarve hyväksytään.

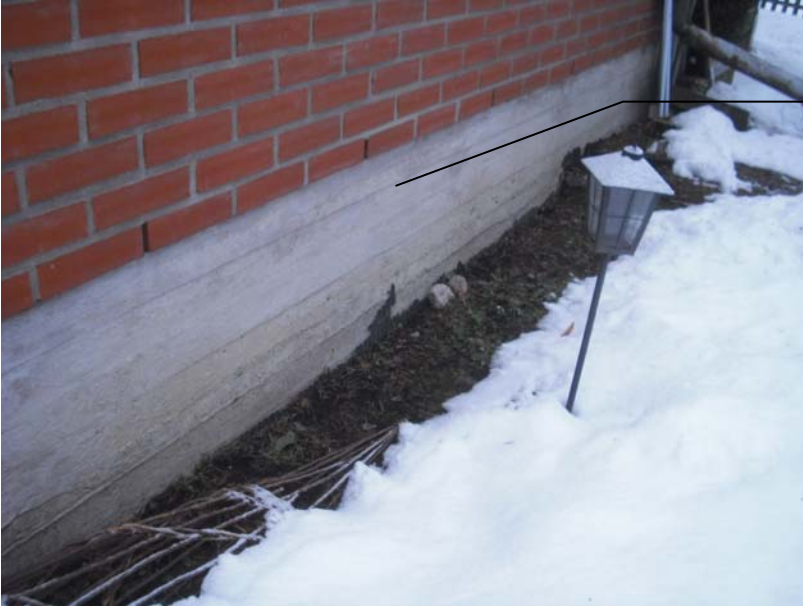
Julkisivut ovat pääosiltaan puhtaaksi muurattua tiiliverhoilua. Lautaverhoiluja on ikkunoiden vierustoilla ja räystäiden rakenteissa. Tiiliverhoilun alimmassa kerroksessa on avonaisia pystysaumoja verhoilun taustan tuuletusta varten. Pistokoeluontoisessa tarkastuksessa aukkojen havaittiin olevan avoimia, tosin niissä on jo vuosien kuluessa kertyneitä roskia. Merkittävää rapautumaa ei kuitenkaan havaittu. Täysin tiilirakenteisen seinän runko kestää korkeakin kosteutta suhteellisen hyvin, mutta lämmöneristeenä käytetty mineraalivilla homehtuu helposti. Mikäli rakenteesta ei pääse virtaamaan ilmaa sisätilaan, ei kasvustoista kuitenkaan ole sisäilmanlaadulle välitöntä haittaa.

Alimmassa kerroksessa on tuuletusrakojen muurauksen taustan tuulettumiseksi.

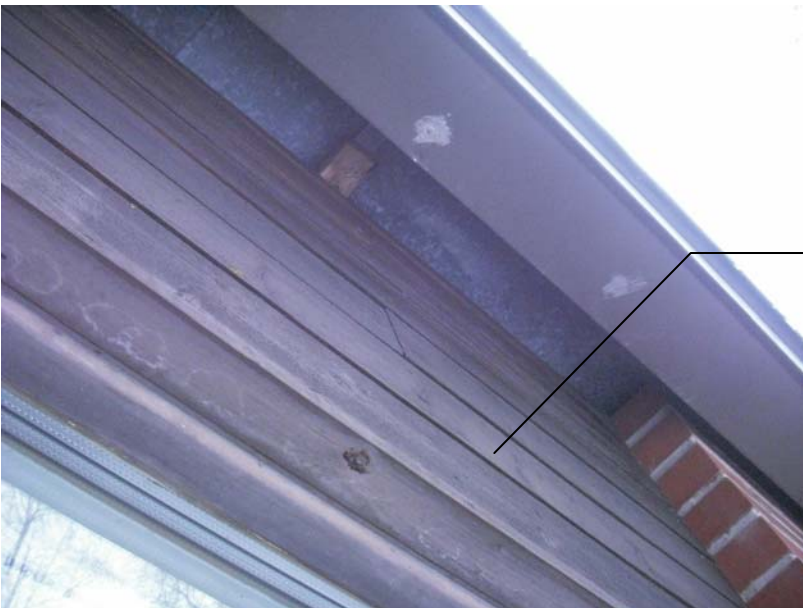
Lautaverhoiluissa on kulumaa. Taustan tuuletusrakoon ei ole ilmalla pääsyä.

Lautaverhoukset ovat kuluneita ja paikoin haurastuneita. Huoltomaalaukselle on tarvetta jo lähiaikoina. Samalla tulee heikoimpia verhouksia jo uusiakin. Lautaverhoilujen taustan tuulettuminen on mahdollista, sillä verhoilut on tehty vaakasuuntaisina. Rako lautaverhoilun taustalla on kuitenkin muutamien kohdin tukossa.

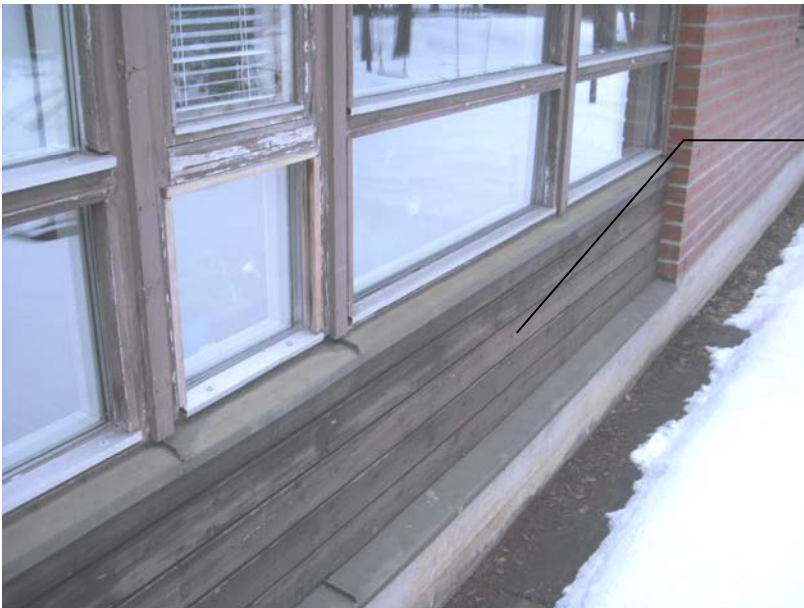
Lautaverhoilua ikkunoiden alapuolella

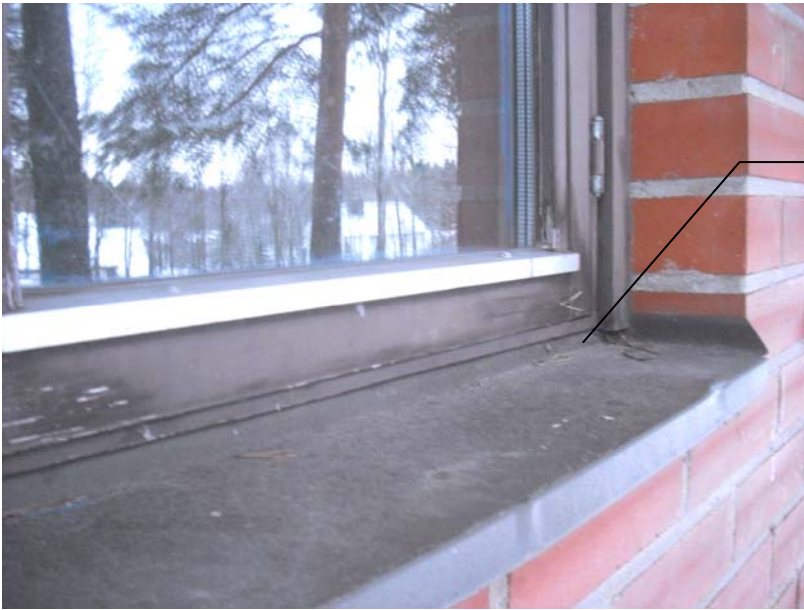
Ikkunoiden vesipellit ovat loivasti kallistettuja ja vesipeltien liittymäkohdat ulkoseiniin ovat tiivistämättä. Sisätiloja tutkittaessa ikkunoiden vierustoilta ei kuitenkaan havaittu vesipeltien vuotoihin viittaavia kosteusjälkiä taikka kohonnuttua kosteutta. Pellitysten vuodot ovat saattaneet päästä seinien sisään myös ilman näkyviä vaurioita tai tunnistimilla todettavaa kosteutta. Rakenne edellyttää tarkastamista verhoilua avaamalla.

Vesipelti on hyvin loiva, jolloin vuotojen mahdollisuus kasvaa.

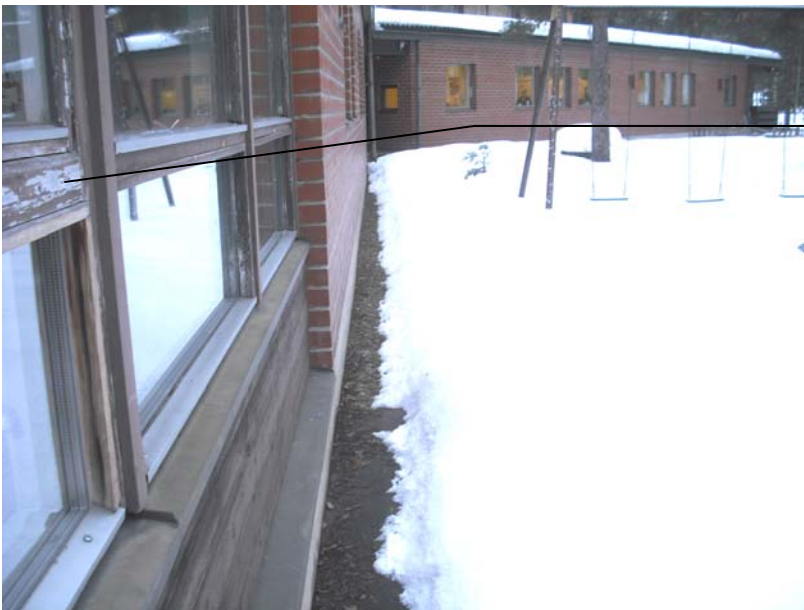
Ikkunat ovat puurakenteisia ikkunoita, joissa on umpiolasielementit. Ikkunoiden puuosat ovat ulkopinnoiltaan haalistuneita ja maali on hyvin kulunut. Puuainekse on vielä käyttökelpoista, jos ikkunoiden huolto tehdään pikaisesti. Vanhoihin ikkunoihin liittyvät tyypillisesti veto ja sen yhtenä ongelmana myös ilmavuodot. Ilmavuodot heikentävät nopeasti sisäilmanlaatua, sillä ilmaa virtaa likaisten ikkunaliitosten väleistä, mutta mahdollisesti myös seinien sisältä.

Maali irtoaa, mutta puu-aines on vielä käyttökelpoista.

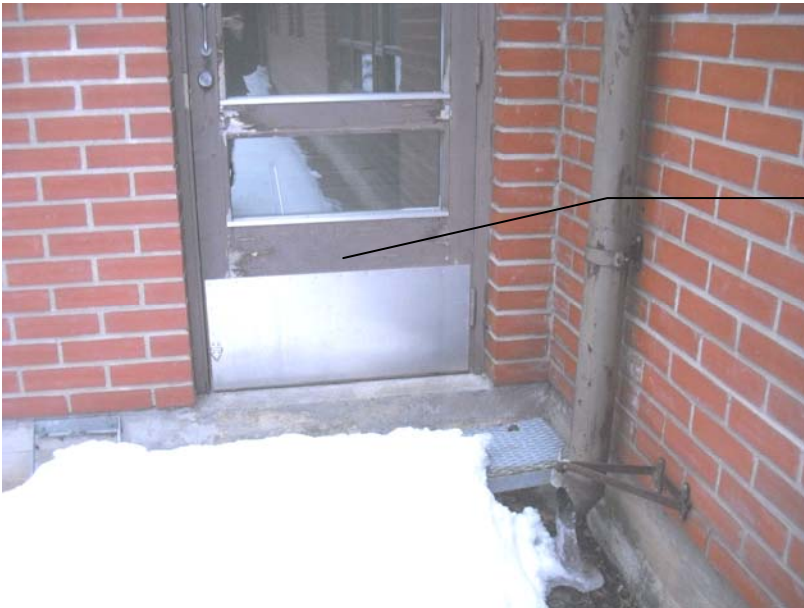
Ulko-ovia on kahden tyyppisiä, sekä metallirakenteisia että puurakenteisia. Puurakenteiset ovet ovat kuluneita. Ovien reunoista tuntui vetoa. Yhden pohjoissivun oven vierustalla on vesipellityksen liitoksen vuoto, joka oli havaittavissa sisätilasta kosteutena lattiassa.

Ovien puuosissa maalin vaurioita.

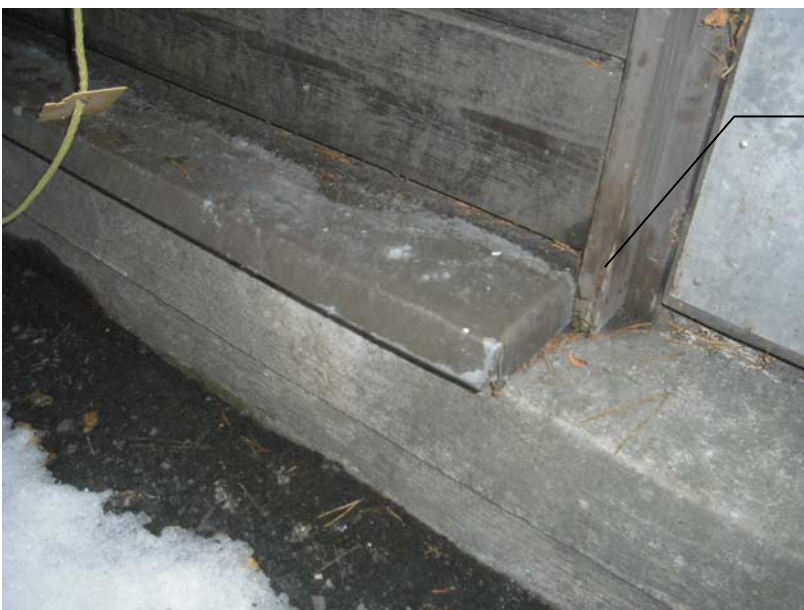
Pohjoissivulla sijaitsevan oven vuotokohta.

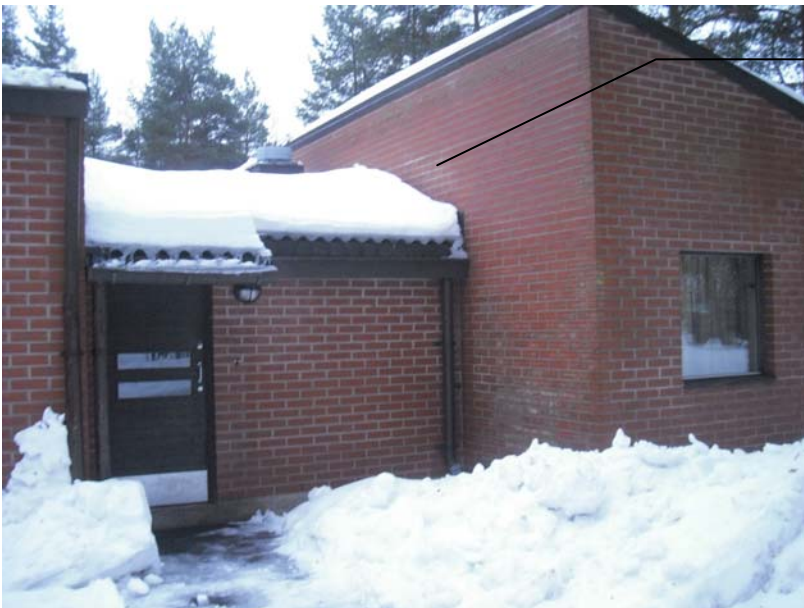
Paksu lumi ja loiva vesikate saattavat aiheuttaa helposti vuotoja katon taitekohdissa sekä liitoksissa korkeampiin seiniin. Vaalea kalkkisakka tiiliseinässä viittaa seinän kastumiseen.

Koska vesikate on varsin loiva, on aluskatteelle tarvetta ja sen tiiveydellä erityinen vaatimus. Päätyräystäitä ei ole, jolloin viistosateet kastelevat seiniä esteettä. Rakennukseen eivät kuitenkaan kovimmat tuulet pääse kohdistumaan.

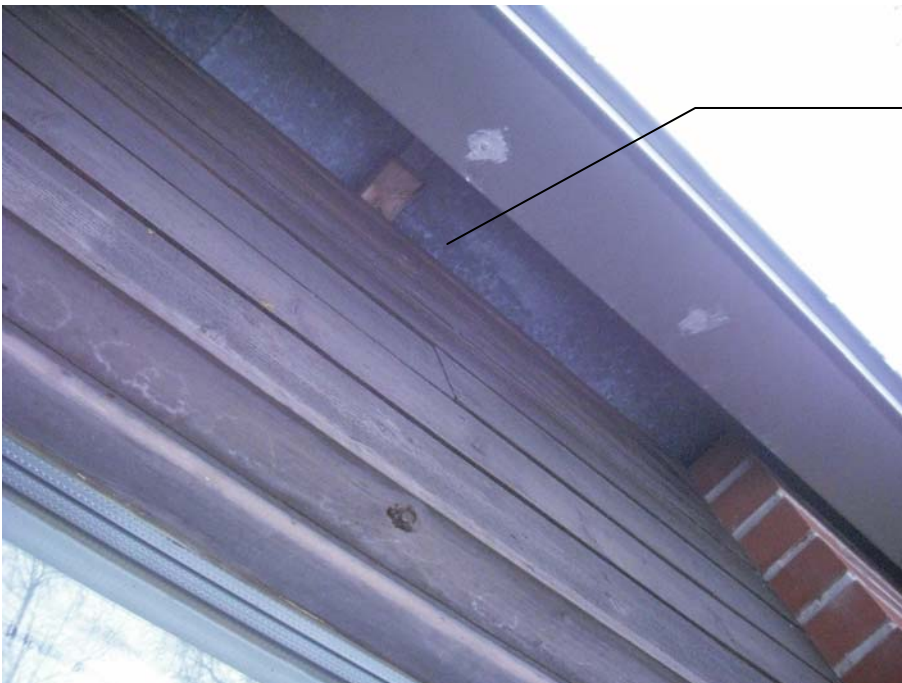
Tuuletusrakoa on, mutta aluskatetta ei ole näkyvillä.

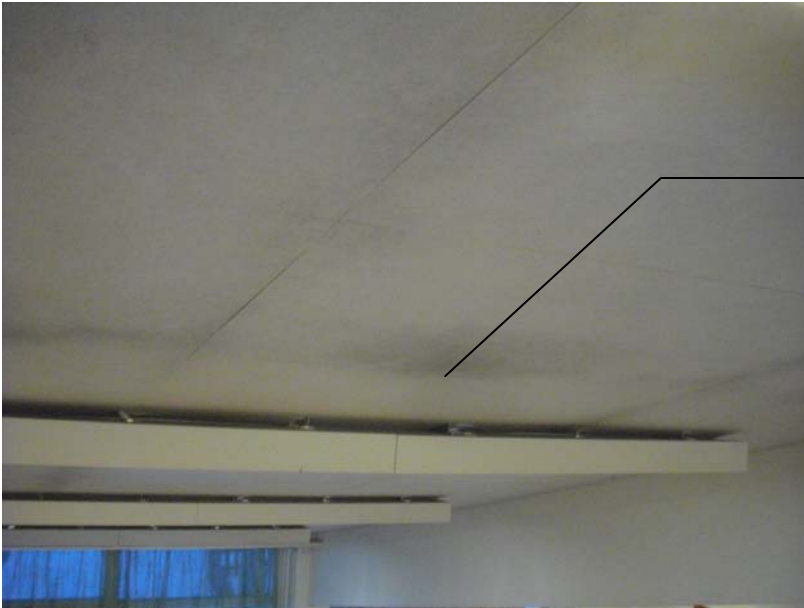
Kohteen sisäkatto on tehty vesikatteen suuntaisena, jolloin sen rakenne on matala (ks. rakennekuvat YP2). Rakenne pääsee tuulettumaan räystäiden alle tehdyistä tuuletusraoista. Sisätiloja tarkastettaessa havaittiin katon likaantuneen tavalla, joka viittaa ilmavuotoihin. Lounaiskulman toimistohuoneessa seinän ja sisäkaton liitoksessa on voimakasta ilmavuotoihin viittaavaa tummentumaa. Huoltomiehen muistikuvan mukaan vesikatetta saneerattaessa ei yläpohjan eristeitä uusittu. Yläpohjan rakenteen kunto tulee selvittää. Ilmavuodot rakenteista heikentävät hyvin nopeasti sisäilman laatua ja saattavat olla syynä juuri lounaiskulman toimistossa aistittuihin ongelmiin.

Laikuttaista likaantumista sisäkatoissa.

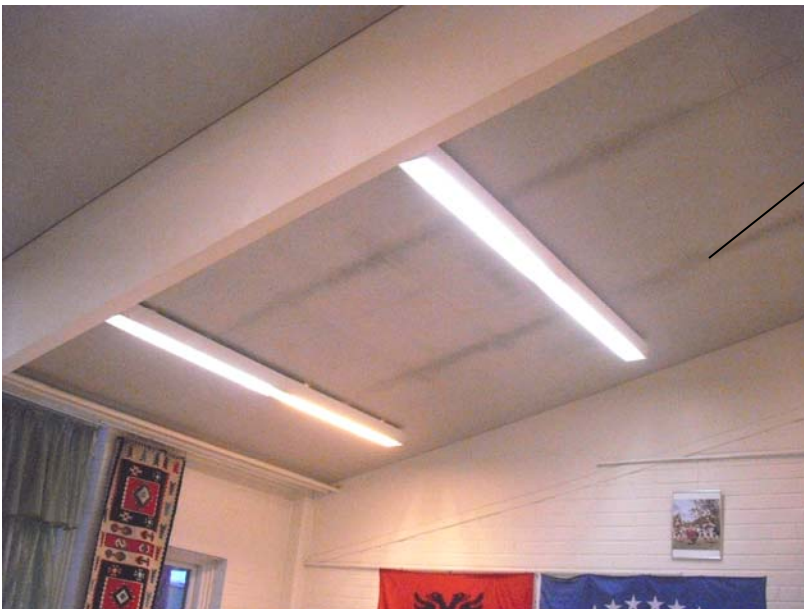
Suurien huoneiden katoissa jäljet erottuvat hyvin. Tässä on todennäköisemmin kyse katon lämmöneristyksen heikoinnasta kohdasta.

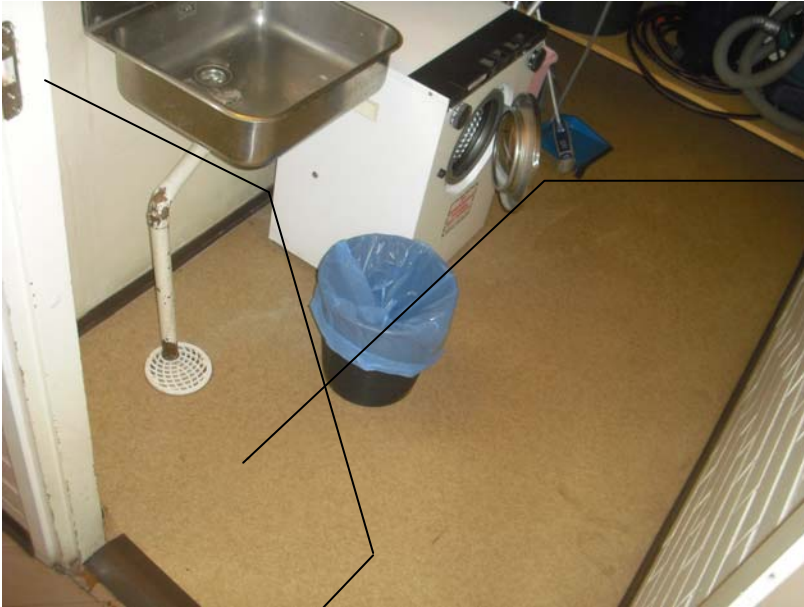
Keskiosan aulan yhteydessä on yksi siivouskomero, jossa havaittiin lattiassa sekä levyrakenteisessa väliseinässä kohonnuttua kosteutta. Vaikka vieressä on käsienvesuallas, ei suoranaista vuotokohtaa voitu paikallistaa. Lattiassa kosteus oli levinnyt aulatilan puolelle, noin 30cm etäisyydelle tilan ovesta. Seinän rakenne tulee avata.

Kohonnuttua kosteutta siivouskomeron (129) lattiassa ja väliseinässä

Vaurioksi luokiteltavaa kosteutta havaittiin käytännössä vain yhdessä kohtaa, siivouskomerossa 129. Komero on rajattu viereisestä varastosta levyrakenteisella seinällä jonka kunto tulee tarkastaa rakenteita avaamalla.

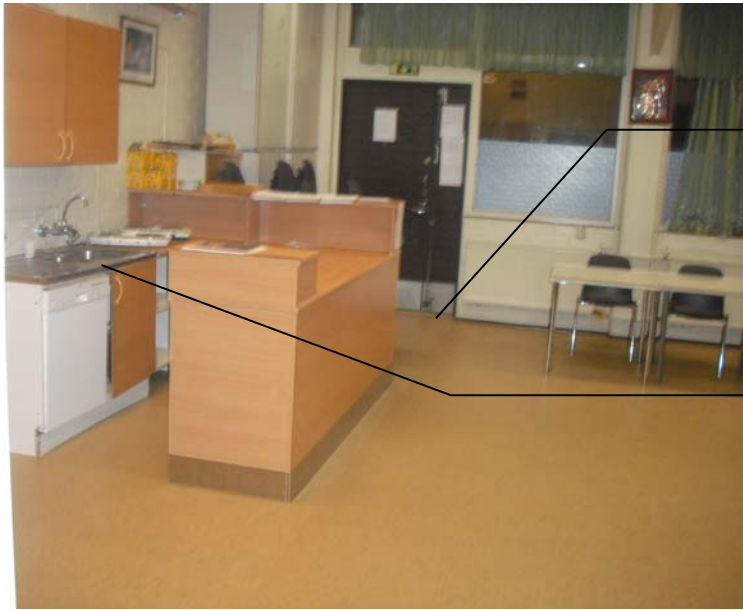
Ulko-oven vierustalla lattiassa
kohonnutta kosteutta

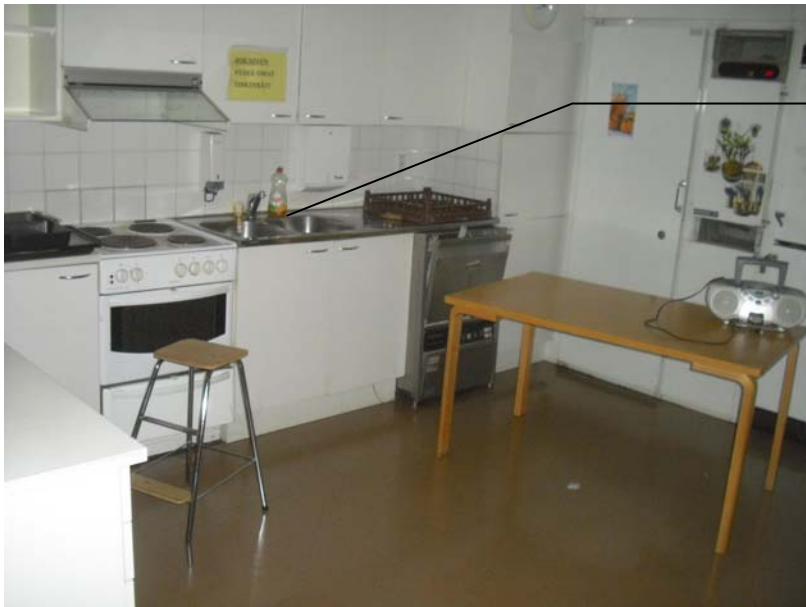
Keittiökalusteita ja tiskipöytiä on kolmessa tilassa. Tiloista ei havaittu kohonnuttua kosteutta tai vuotojälkiä. Nuorisotiloissa oli tiskipöydän sekoittajan tiivisteissä runsasta vuotoa, tosin vuotoa on vain sekoittajaa käytettäessä. Myös kylmälaitteet toiminnassa, vaikka niillä ei ole käyttöä.

Nuorisotilan keittiö. Se-
koittajan tiivisteissä vuo-
toa.

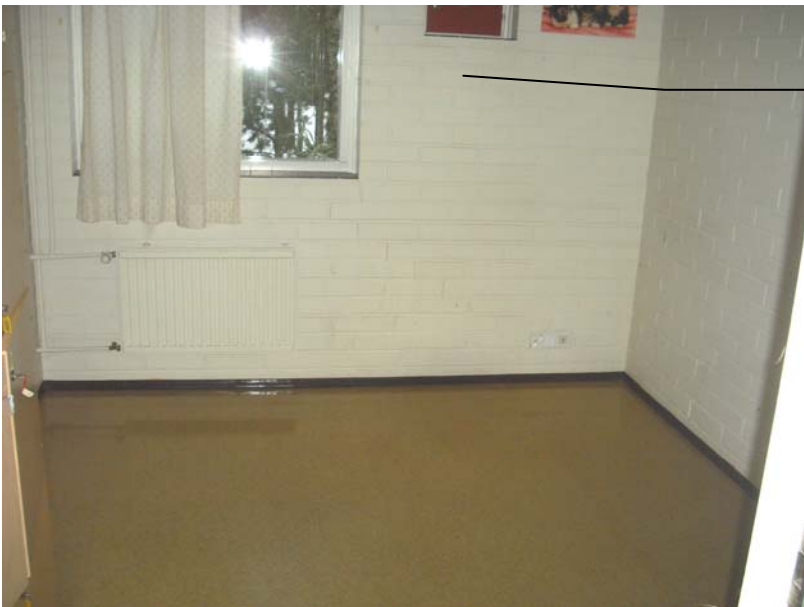
Vuotojälkiä havaittiin pienien tuuletusikkunoiden alapuolella muutamassa tilassa. Kohonnutta kosteutta ei kuitenkaan jälkienkään kohdilta havaittu.

Pieni tuuletusikkuna, jonka alapuolella valuma-jälkiä.

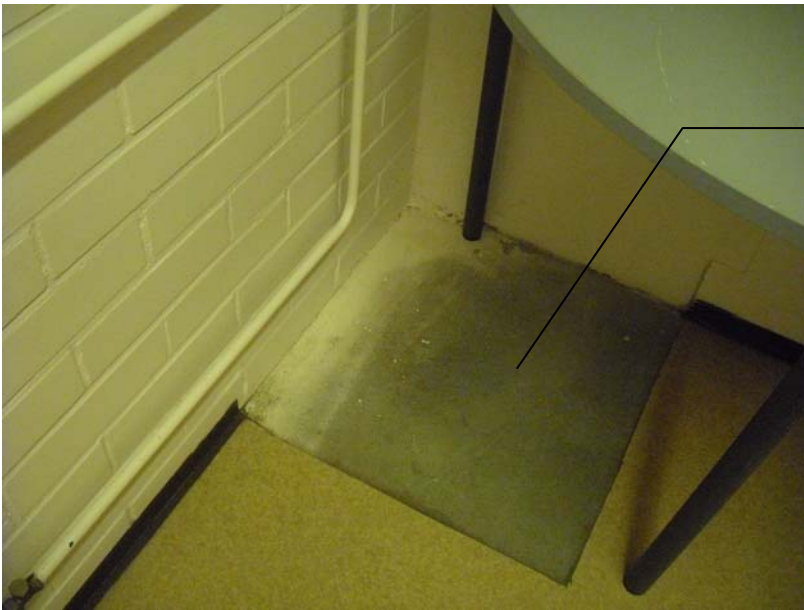
Lattian verhouksessa aukko

Yllärinteen puolella on pieni kerhuhuone (133), jossa lattian verhouksessa on aukko kahdessa kulmassa. Vaikka vaurioon ei havaittu viitteitä, edellyttää lattian verhouksen uusimista jo pelkän puhtaanapidon takia.

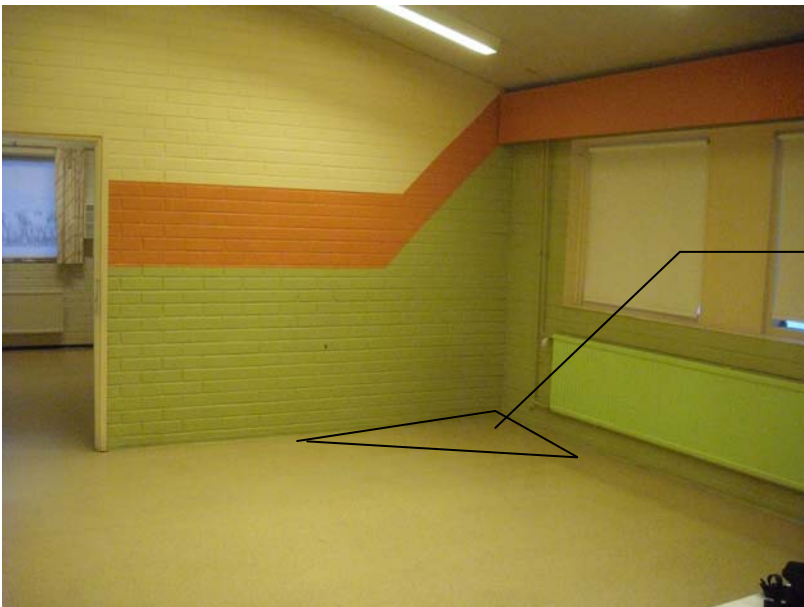
Kohonneen kosteuden alue (huone 113).

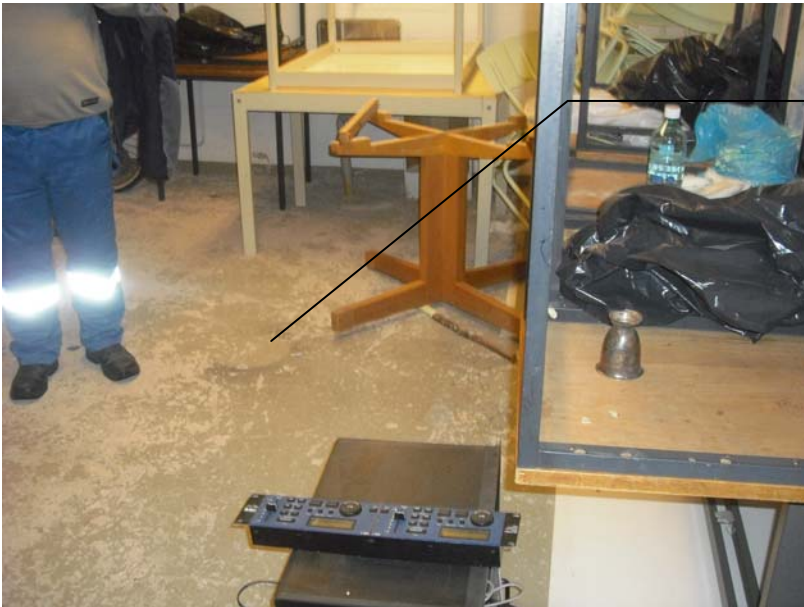
Väestönsuojan lattia on kulunut

Lattioiden maalipinnan kuluminen on myös normaalia käytöstä johtuvaa ja siitä aiheutuva haitta on nykyisessä laajuudessaan lähinnä esteettinen.
