Cygnaeuksen koulu
Maariankatu 7, 20100 TURKU

SISÄILMASTO- JA KOSTEUSTEKNINEN KUNTOTUTKIMUS 2011

Tehtävänä oli suorittaa kohteessa Sisäilmastoyhdistyksen julkaisu nro 12, "Sisäilmasto- ja kosteustekninen kuntotutkimus kouluille ja päiväkodeille" -ohjetta soveltava, kuntotutkimuksen perustutkimusvaihe.

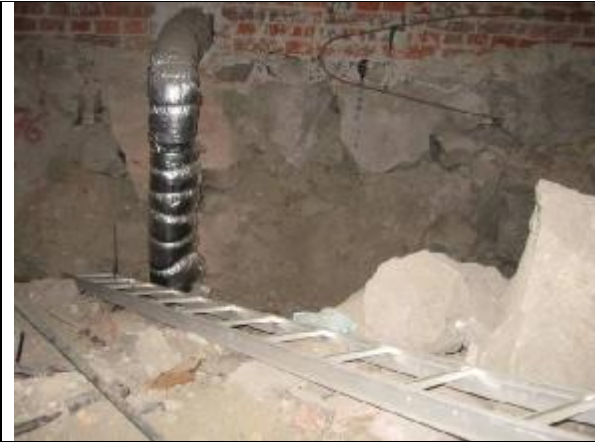
7. Perustuksia näkyvissä koillispuolelta voimistelu/juhlasalin alla olevassa alustatilassa

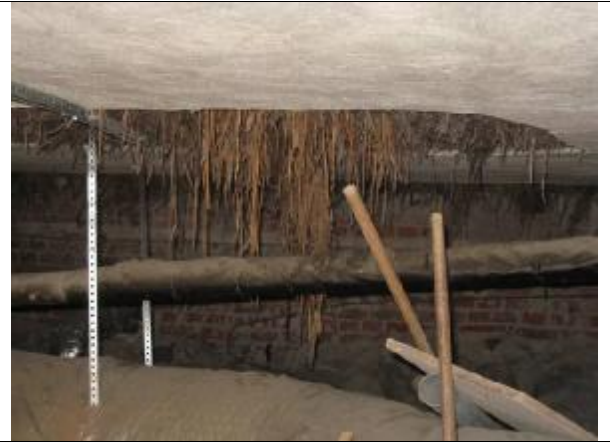
8. Voimistelu/juhlasalin alustatila, alapohjan alapintaa on purettu siten, että lämmöneristys (järviruokoa tai vastaavaa) on osittain näkyvissä

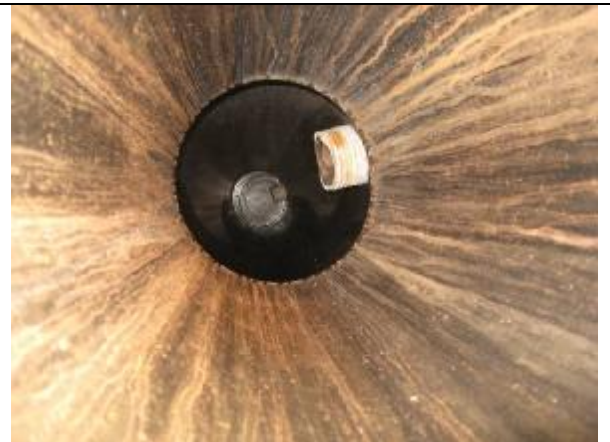
10. Salaojan tarkastuskaivo, ylin kaivo Aurakadun puolella. huomaa kaksi päällekkäistä salaojaputkea

alareunan alapuolella, joten salaojan puutteelliseen toimivuuteen viittaavaa ei havaittu. Salaojien kunto ja toimivuus on suositeltavaa tarkastaa tarkastuskaivoista säännöllisin välein. KH-kortissa, KH 90-00403 Kiinteistön tekniset käyttöiät ja kunnossapitojaksot, tarkastusväliksi on esitetty 5 vuotta. Mikäli salaojassa havaitaan joillakin osilla puutteita, vaurioihin viittaavaa tai salaojan toimivuus on puutteellinen, on salaoja suositeltavaa videokuvata sen kunnan selvittämiseksi.

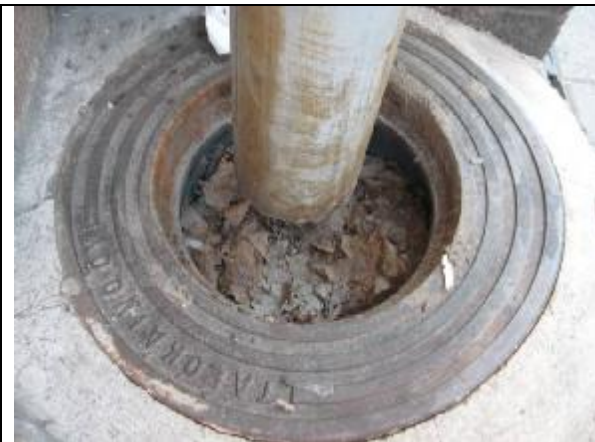
11. Syöksytornin alla oleva sadevesikaivo, ritiläkansi poistettu, kannen alla puiden lehtiä yms.

Katolta syöksytorvien kautta tulevat sadevedet on viemäroity kunnalliseen sadevesiviemäriin. Syöksytorvien alla on pääosalla sadevesikaivot. Järjestelyssä ei havaittu huomautettavaa. Syöksytorvien alla olevissa sadevesikaivoissa havaittiin puiden lehtiä ja muuta roskaa. Kaivot tulee puhdistaa säännöllisesti, jottei niihin tai sadevesiviemäriin tule tukoksia. Aurakadun puolella, tontin luoteisrajan kohdalla on tarkastettavan kiinteistön syöksytorven lisäksi myös naapurikiinteistön syöksytorvi, jonka alla ei ole viemärintiä. Syöksytorvien vesien ohjaus kaivoon on puutteellinen. Katolta tulevia vesiä imeytyy rakennuksen vierustäyttöön lisäten maanvastaisten rakenteiden kosteusrasitusta. Luoteispäädystä olevan voimistelusalin lattia on tällä kohdalla noin 3-4 metriä kadun puoleisen vierustan maanpintaa alempana, joten voimistelusalin maanvastainen ulkoseinä on kosteusrasitukselle alttiina. Syöksytorvien kautta tulevien sadevesien ohjausta tulee parantaa, jotta vesi saadaan ohjautumaan kaivoon.

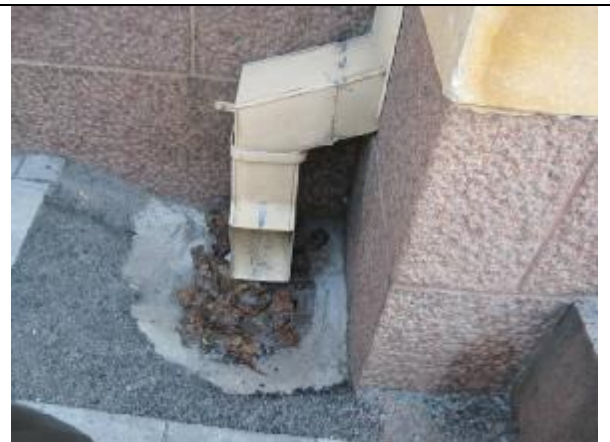
12. Syöksytornin alla oleva sadevesikaivo Aurakadun puolella, ritiläkannen päällä roskia

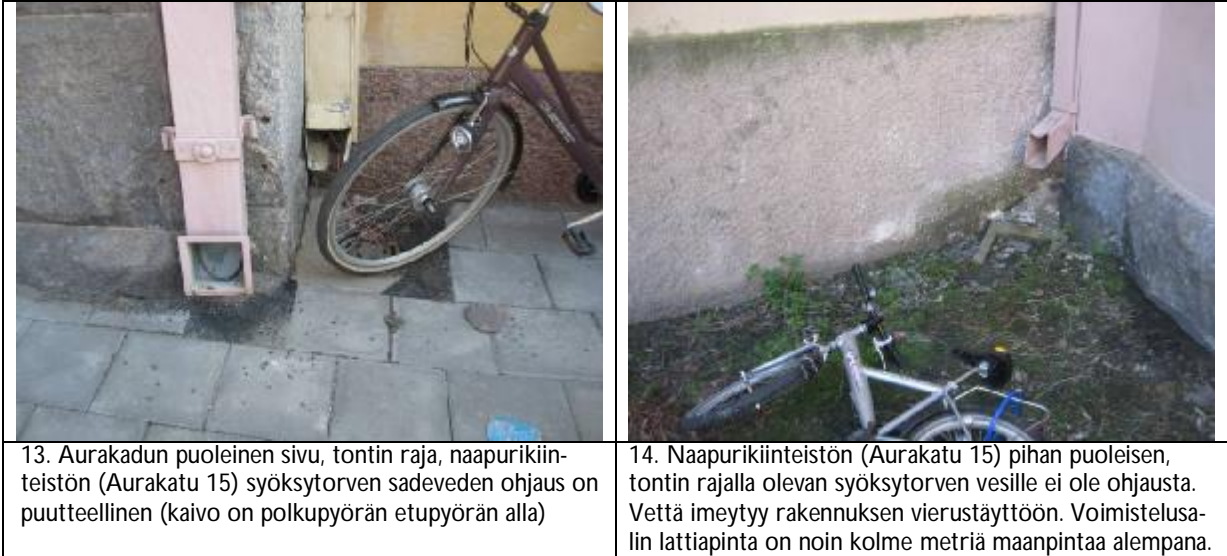
13. Aurakadun puoleinen sivu, tontin raja, naapurikiinteistön (Aurakatu 15) syöksytorven sadeveden ohjaus on puutteellinen (kaivo on polkupyörän etupyörän alla)

Rakennuksen luoteispäädystä, naapurin pihan puolella, on naapurikiinteistön (Aurakatu 15) syöksytorvi, jonka vesille ei havaittu olevan ohjausta pois rakennuksen vierustasta. Koulun voimistelusalin lattiataso on noin kolme metriä vierustan maanpinnan tasoa alempana. Katolta tulevia sadevesiä imeytyy rakennuksen vierustaan lisäten voimistelusalin maanvastaisen ulkoseinän kosteusrasitusta. Voimistelusalin seinässä ei havaittu kuitenkaan sisäpuolisessa tarkastelussa kosteusjälkiä. Syöksytorven kautta tulevat sadevedet tulee viemäroidä pois rakennuksen vierustasta, jotta myöhemmiltä kosteusvaurioilta vältytään.

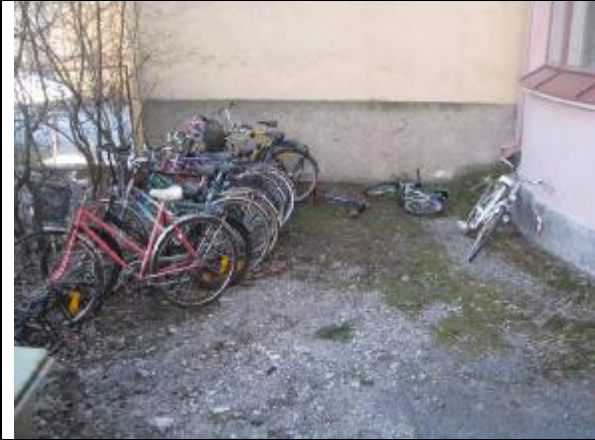
Rakennuksen luoteispäädystä, naapurikiinteistön (Aurakatu 15) puolella, maanpinta kallistuu koulurakennusta kohti ja pintavesiä imeytyy rakennuksen vierustäyttöön lisäten mm. voimistelusalin seinän kosteusrasitusta. Vierustan maanpintaa tulee muuttaa rakennuksesta pois päin viettäväksi ja pintavedet tulee viemäroidä kunnalliseen sadevesiviemäriin.

15. Naapurikiinteistön (Aurakatu 15) pihan maanpinta viettää tarkasteltavaa rakennusta kohti. Pintavesille ei ole erityistä ohjausta.

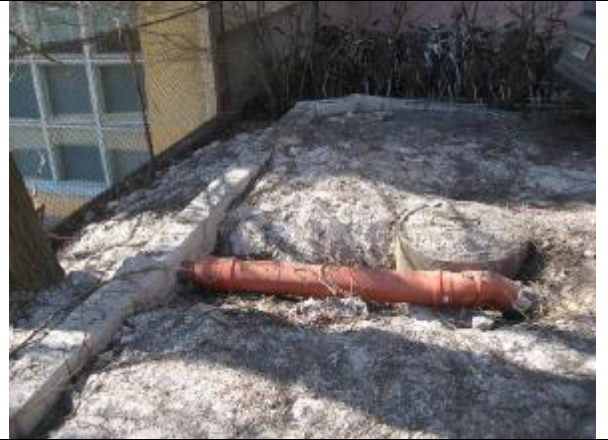
Naapuritontilla (Aurakatu 15), tarkasteltavan kiinteistön luoteisrajalla, havaittiin lisäksi sadevesiviemärin pää, joten voidaan olettaa, että naapurikiinteistön kattovesiä on viemäroity tontin rajalle ja ne imeytyvät rajalla olevan tukimuurin taakse. Tämä lisää tukimuurin taustan kosteutta ja mm. routavahinkovaaraa. Lisäksi maahan imeytyvä vesi saattaa aiheuttaa rakennuksen maanvastaisten rakenteiden kosteusrasituksen lisääntymistä sekä mahdollisesti kosteusvaurioita rakenteisiin. Viemärin tarkoitus ja sen kautta tuleva vesimäärä tulee selvittää. Viemäriä tulee mahdollisesti jatkaa. Vesi voidaan hoitaa pumppaamon kautta kunnalliseen viemäriin. Vaihtoehtoisesti vesi voidaan viemäroidä tarkasteltavan kiinteistön kautta kunnalliseen sadevesiviemäriin käyttämällä olemassa olevaa putkistoa. Tarkasteltavan kiinteistön viemäriputkiston kapasiteetti tulee kuitenkin tarkastaa ennen naapurikiinteistön viemärin liittämistä.

16. Naapurikiinteistöllä (Aurakatu 15) havaittiin viemäriputken pää tonttien rajalla olevan tukimuurin läheisyydessä

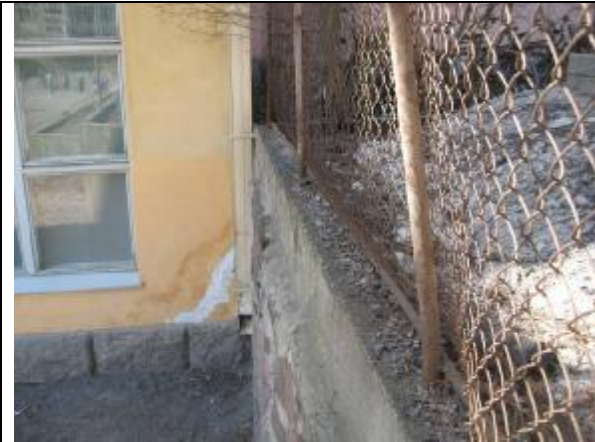
17. Julkisivussa on havaittavissa tontin rajan läheisyydessä kosteusjälkiä, jotka ovat aiheutuneet naapurin puoleisesta kosteusrasituksesta tai syöksytorven alapään vuodosta

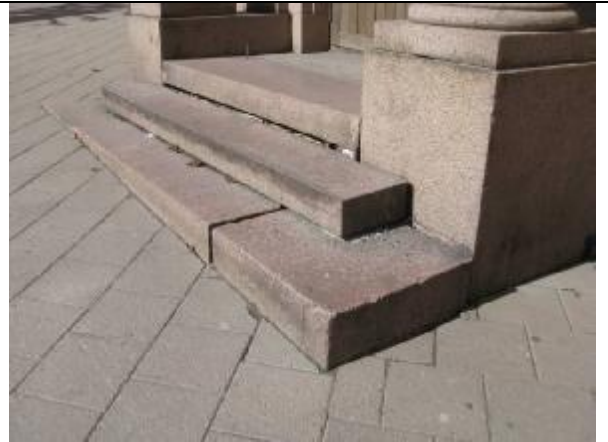
18. Entisen pääsisäänkäynnin porraskivissä havaittiin vähäistä siirtymää

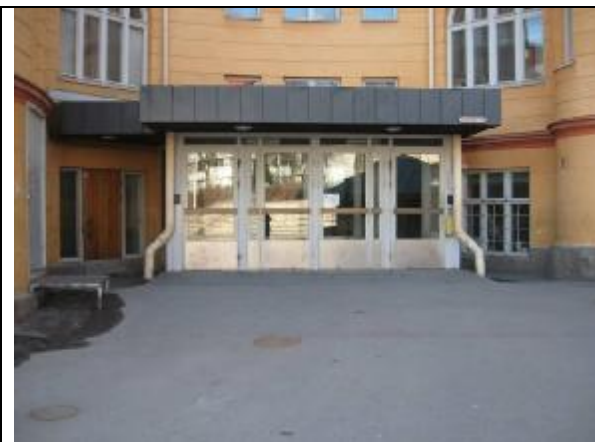
19. Pihan puoleisen sisäänkäynnin yhteydessä ei ole ulkoporrasta. Oven edusta on laatoitettu kivilaatoilla. Vasemmalla olevan wc-tilan ulko-oven alaosa on lähellä maanpinnan tasoa ja kosteusvaurioille alttiina.

Rakennuksen kadun puoleisten sisäänkäyntien ulkoportaat ovat kivirakenteisia ja laastilla saumattuja. Portaissa havaittiin vähäisiä kivien siirtymiä. Siirtymät eivät kuitenkaan aiheuta välttämättömiä korjaustarpeita. Pihan puoleisen sisäänkäynnin ulkoporras on korvattu kivilaatoilla tehdyllä luiskalla. Sisäänkäynnin viereisen wc-tilan oven alareuna on lähellä maanpinnan tasoa ja kosteusvaurioille alttiina. Katos suojaa sisäänkäyntiä jonkin verran. Vierustasta tulee poistaa lumi huolellisesti, jottei sulamisvettä pääse sisätiloihin ja ovi säilyy vaurioitta.

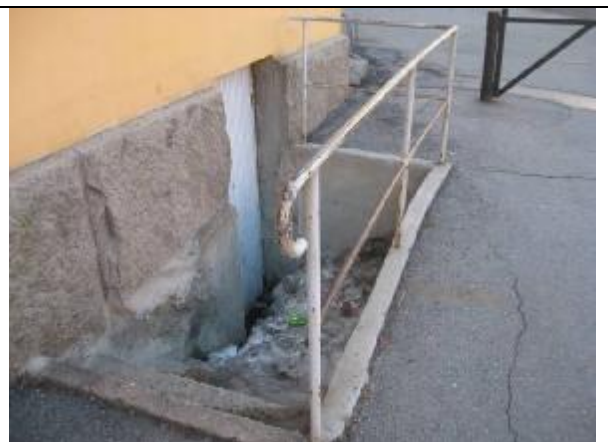
20. Alustatilan porrassyvennys, rakennuksen koillispuolella; Tukimuurissa vähäistä pullistumista; Lunta ei ole poistettu syvennyksestä. Lumi lisää oven ja alustatilan kosteusrasitusta.

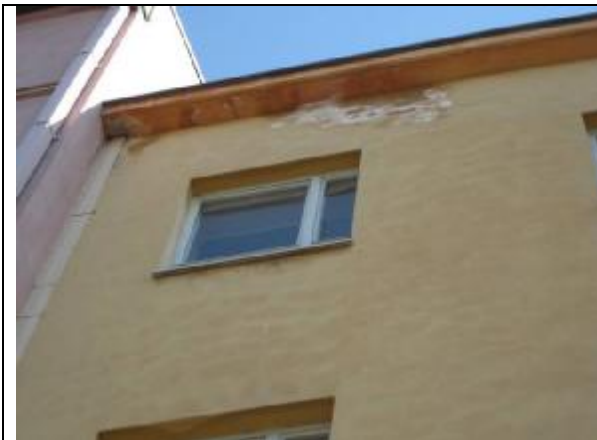
21. Kosteusjälki/vaurio Aurakadun puoleisessa julkisivussa räystäään alapuolella

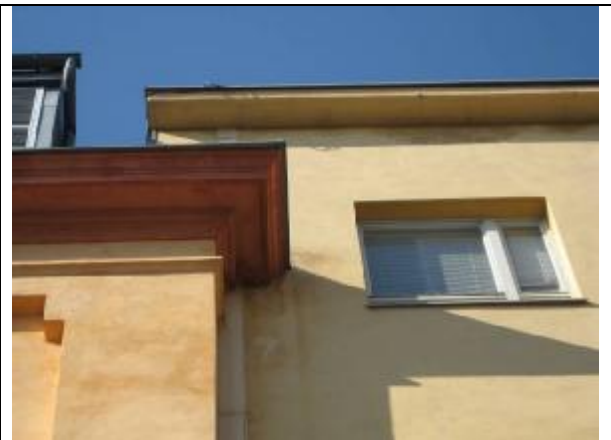
22. Kosteusjälkiä/vaurioita pihan puoleisessa sivussa, alkuperäisen rakennuksen ja laajennusosan rajalla

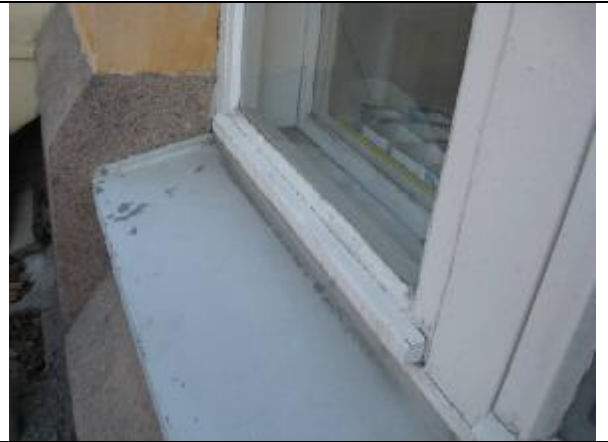
28. Ikkunoita on korjattu todennäköisesti useissa vaiheissa, ulkopuitteen vesilista on todennäköisesti uusittu

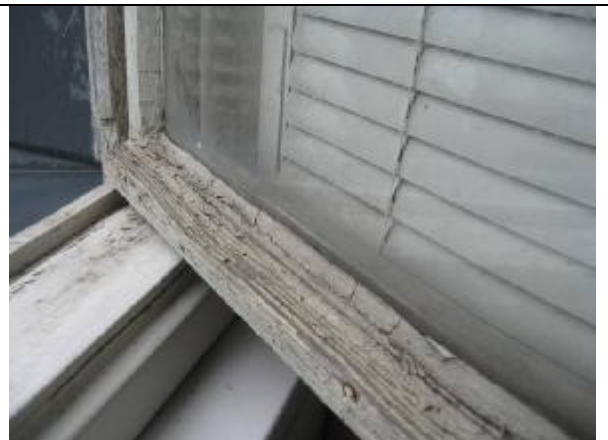
30. Ikkunan ulkopuitteen alaosa, haurastumista

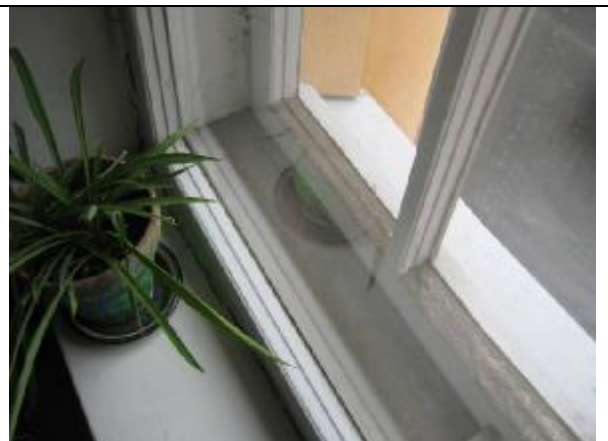
32. Pölyä ja nokea ikkunan puitteiden välissä

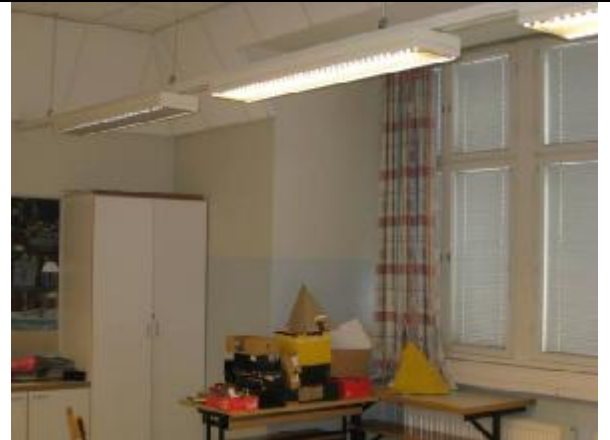
36. Sivuntelosen seinämä ikkunan kohdalla, sivunteloihin ei ole näköyhteyttä

Alkuperäisen rakennuksen katto on monimuotoinen katto, joka muodostuu lähinnä mansardikatto-osista. Maariankadun puoleisen siiven ullakkokerrokseen (4.kerros) rakennettujen opetustilojen puurunkoisten ulkoseinien ja vesikaton jyrkkien lappeiden väliin jää poikkileikkaukseltaan kolmion muotoiset sivuontelot, joihin ei ole tarkastusluukkuja tai muuta näköyhteyttä. Näin ollen mahdolliset kattovuodot voidaan havaita vasta, kun sisäpintoihin muodostuu kosteusjälkiä/vaurioita. Vähäiset vuodot jäävät havaitsematta. Vähäisistä vuodoista saattaa aiheutua mikrobikasvustoa, josta aiheutuu sisätilojen alipaineisuuden vuoksi sisäilmahaittaa. Sivuntuonteloihin on suositeltavaa tehdä tarkastusluukut, jotta ontelot voidaan tarkastaa säännöllisesti.

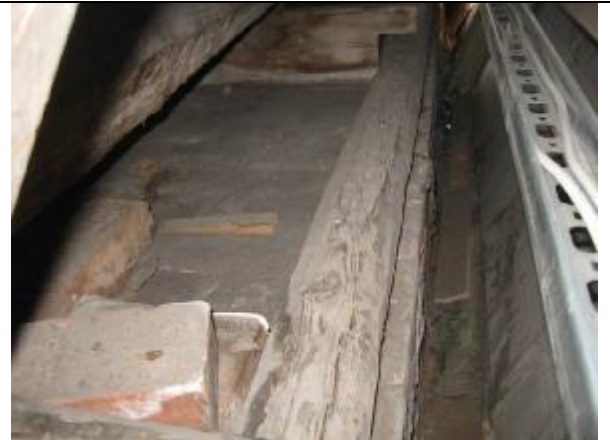
Myös ilmanvaihtokonehuoneen seinän ja vesikaton jyrkän lappeen väliin jää vastaavanlainen sivuontelo. Ulkoseinän yläosan ja vesikaton jalasorren väliin jää syvennys/allas, joka on saatujen tietojen mukaan täytynyt vedellä. Vesi imeytyy tiili- ja puurakenteisiin ja aiheuttaa niihin kosteusvaurioita ja mikrobikasvustoa.

38. Sivuntelo alaosa, tiiliseinän yläosan ja alasarren välissä on allas, johon vesi jää makaamaan mahdollisen kattovuodon jälkeen

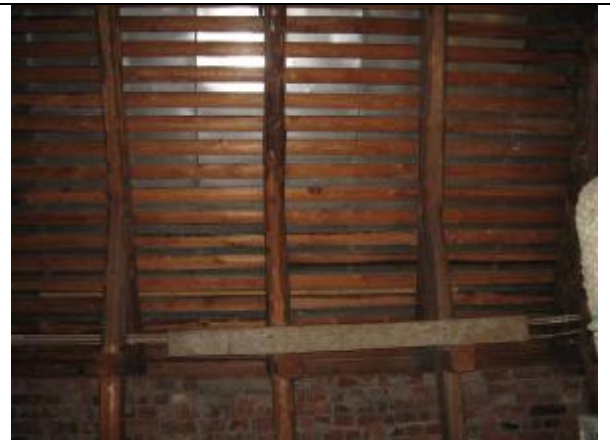
40. Peltikatteen alusrakenteena on harvalaudoitus, kosteutta saattaa tiivistyä määrättyissä sääolosuhteissa peltikatteeseen alapintaan. Ullakon hyvä tuulettuminen on tärkeää, jotta rakenteet kuivuvat nopeasti säätilan muuttuessa.

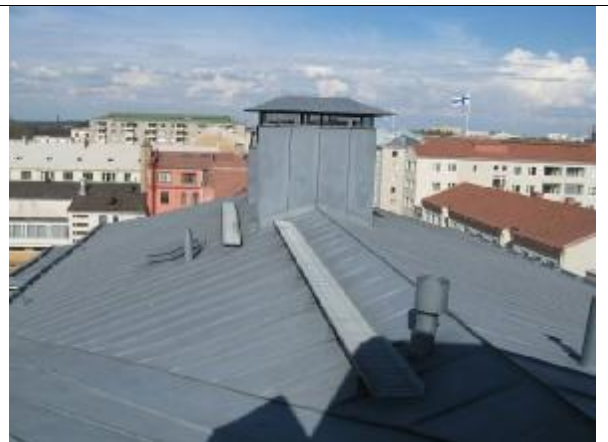
46. Koillissiiven vesikatto, vasemmalla kattoluukku koillissiiven yläpohjatilaan, yläpohjatilaan on päästävissä myös ullakolla olevan huoltoluukun kautta

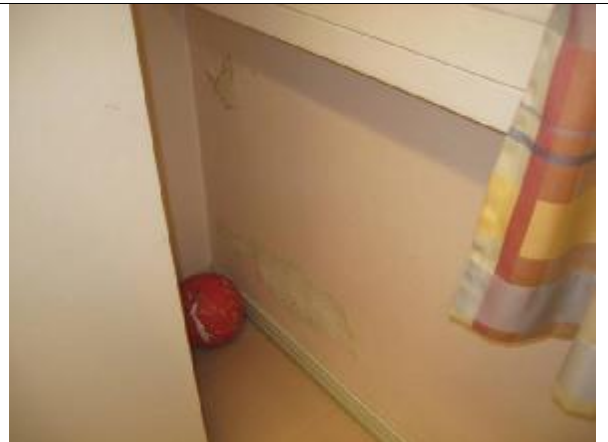
Muiden luokkahuoneiden pinnoissa ei havaittu pääosalla merkittävämpiä normaalista kulumisesta poikkeavia vaurioita. Mm. luokan 302 ulkoseinässä havaittiin maalauksen irtoamista, joka viittaa joskus tapahtuneeseen kosteusvaurioon. Vauriokohdat olivat kuitenkin tarkastushetkellä kuivia kosteudentunnistimella

62. Luokka 302, maalin irtoamista ulkoseinästä, seinässä ei havaittu kuitenkaan normaalista poikkeavaa kosteutta

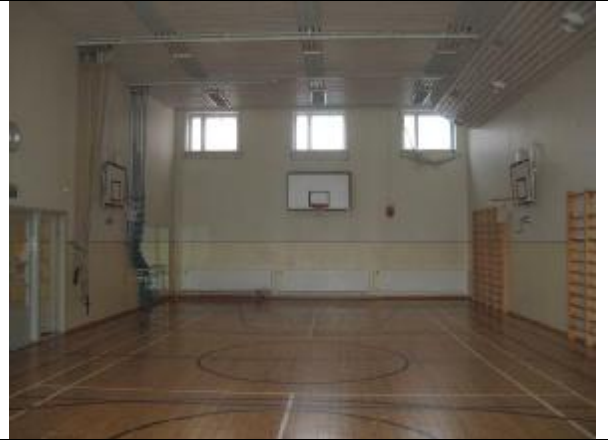
Koulussa on kaksi voimistelusalua. Salien lattiat ovat laualattioita. Seinät ovat rapattuja maalattuja. Salien pinnoissa ei havaittu normaalista kulumisesta poikkeavaa vaurioitumista. Vierustan maanpinta on luoteispäädyssä sijaitsevan voimistelusalin kohdalla useita metrejä lattiatasoa korkeammalla. Naapurikiinteistön pihamaan pintavesien ja katolta tulevien vesien ohjaus on lisäksi puutteellinen rakennuksen luoteispuolella. Salin pinnoissa ei havaittu kuitenkaan kosteusvaurioihin viittaavaa. Ulkopuolista kosteusrasitusta tulee kuitenkin vähentää.

64. Laajennusosan voimistelusalii, ulkopuolinen maanpinta korkealla

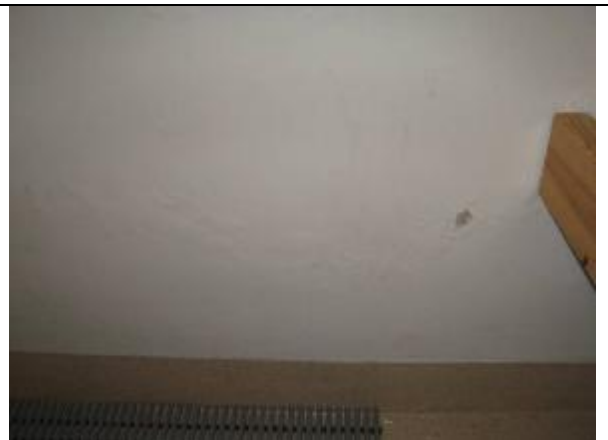
66. Voimistelusalin pukuhuone, maalin irtoamista kosteuden vaikutuksesta ulkoseinän alaosaan

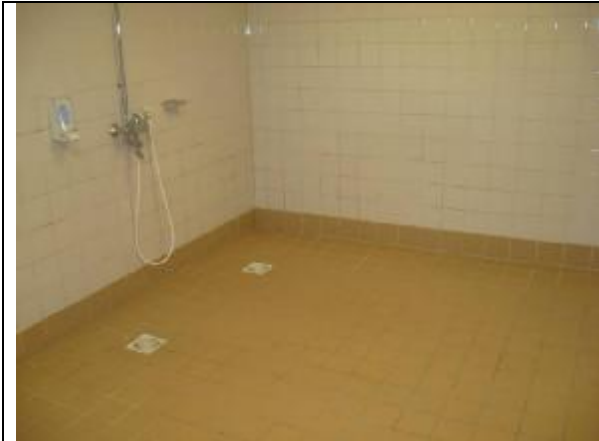
kun käytön enemmän rasittamien seinien alaosissa havaittiin koholla olevaa kosteutta kosteudentunnistimella tarkastettaessa. Seinät kestävät kiviaineisina lievää kosteusrasitusta tyydyttävästi, joten seiiniin ei ole aiheutunut vaurioita. Laattasaumat on suositeltavaa puhdistaa.

67. Luoteispäädyn voimistelusalin pukuhuoneen suihkutila, laattasaumoissa tummummaa

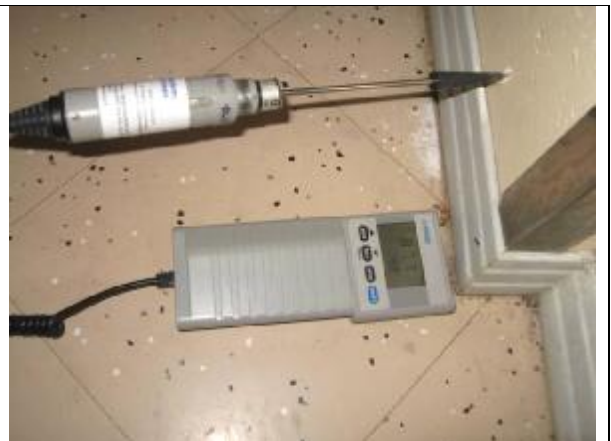
Oppilaiden ruokailutilat on rakennettu pohjakerrokseen. Mm. entinen kattilahuone on muutettu ruokailutilaksi. Tilojen lattiat ovat muovilaatoilla laatoitettuja betonilattioita. Seinät ovat pääosin kiviaineisia, pinnoitetaan rapattuja ja maalattuja. Joidenkin maanvastaisten seinien sisäpintaan on asennettu puukoolattu levyrakente. Tilojen pinnoissa ei havaittu näkyviä kosteus- tai muita vaurioita. Seinien alaosissa havaittiin kosteudentunnistimella tarkastettaessa paikoitellen koholla olevaa kosteutta. Kosteus ei ole kuitenkaan irrottanut maalipintaa. Myös puukoolatun levyrakenteen pinnalla havaittiin vähäisillä osilla lievästi koholla olevaa kosteutta. Levyrakenteeseen porattiin pistokoeluonteisesti mittausreikä, josta mitattiin ilman suhteellinen kosteus ja lämpötila kiviaineisen seinän ja levytyksen välisestä tilasta: 88% RH lämpötilassa +20°C, ilman vesihöyrypitoisuus 15.1 g/m³. Riski home- ja mikrobivaurioihin kasvaa, kun ilman suhteellinen kosteus nousee pitkäaikaisesti yli 70 %RH, lämpötilan ollessa vähintään +5°C. Puukoolattu levyrakente on suositeltavaa poistaa seinän sisäpinnasta ja tasoittaa seinä. Seinä tulee maalata vesihöyryä läpäisevällä maalilla. Myös keittiöhenkilökunnan sosiaalitilojen maanvastaisen ulkoseinän sisäpuolella on vastaava puukoolattu rakenne.

70. Kosteusmittaus ruokailutilan puukoolatun seinän alaosasta

Puukoolatut levyrakenteet on suositeltavaa poistaa myös muiden tilojen maanvastaisten seinien sisäpinnoista, koska puukoolatun rakenteen kostumisesta saattaa aiheutua mikrobikasvustoa, josta saattaa edelleen aiheutua sisäilmahaittaa.

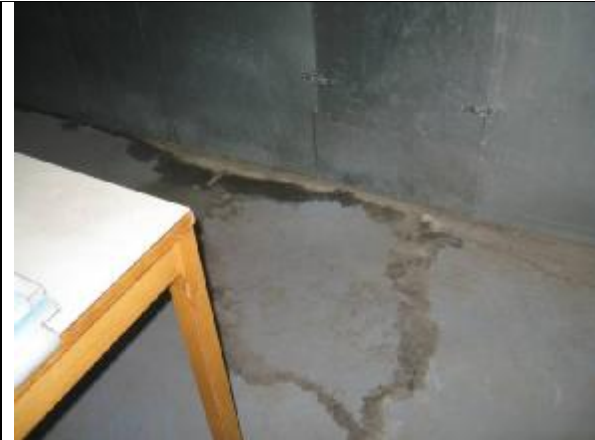
81. Kosteusjälki ilmastointikonehuoneen lattiassa kammion seinän vieressä

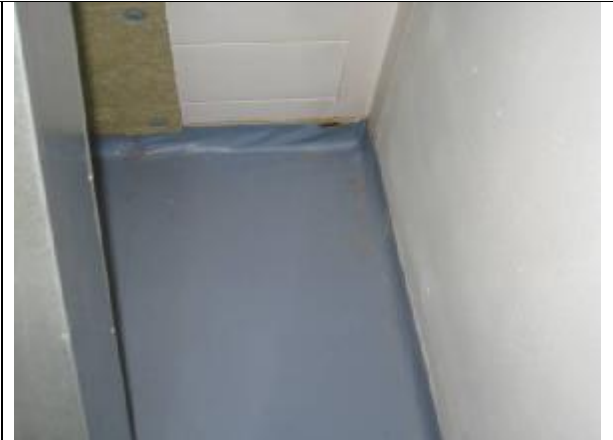
Ilmastointikonehuoneet ovat pääosin kunnossa. Lattioiden muovimatoissa havaittiin paikoitellen ikääntymisen aiheuttamaa vähäistä paikoittaista vaurioitumista. Muovimatot kutistuvat ikääntyessään ja niiden nurkat

82. Ilmastointikonehuoneen lattian muovimaton nostoseinälle, vähäistä poimuilua

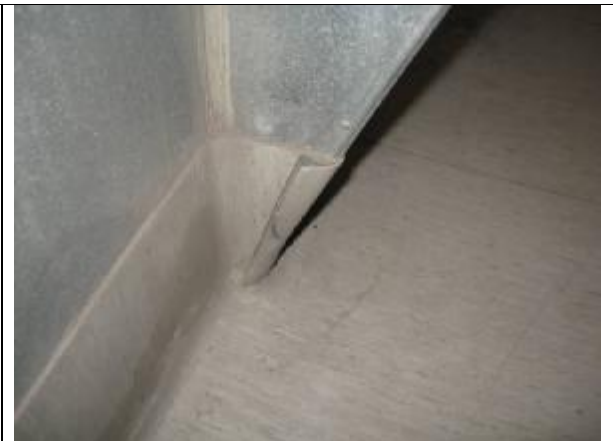
84. Kammion muovimaton noston sauma on auennut

Myös ilmanottokammion lattian päällysteenä ja vedeneristeenä on muovimatto. Tilassa on lattiakaivo, ns. kuivakaivo. Sisään otettavan ilman mukana tulee määrättyissä sääolosuhteissa lunta sisälle. Vedeneristykseen hyvä kunto ja saumojen tiivys on tämän vuoksi tärkeää. Lattian muovimatossa havaittiin vähäisiä saumavaurioita. Ilmastointikonehuoneen lattiassa, kammion läheisyydessä, havaittiin kosteusjälkiä, joka ovat todennäköisesti aiheutuneet kammion sulamisvesistä. Kammion muovimatto tulee korjata tarvittavilta osiltaan ensitilassa.

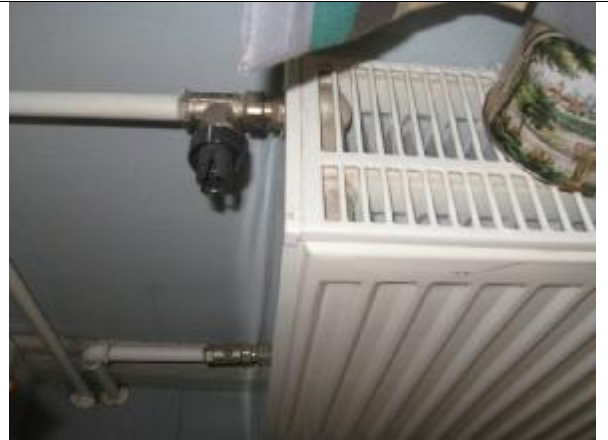
92. Patteriventtiin termostaattiosa oli irrotettu

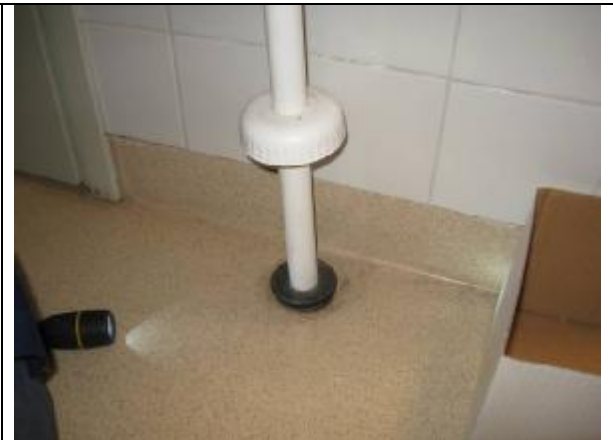
98. Pesualtaan muoviviemäriin liittyminen kumiliitoskappaleella valurautaputkeen, liitos epätiivis
