# Oikaisuvaatimus osittaiseen lopputarkastukseen Tallimäen päiväkodin ja As Oy Turun Michailowinportin välisen raja-aidan osalta; toimenpidelupa 2019-68

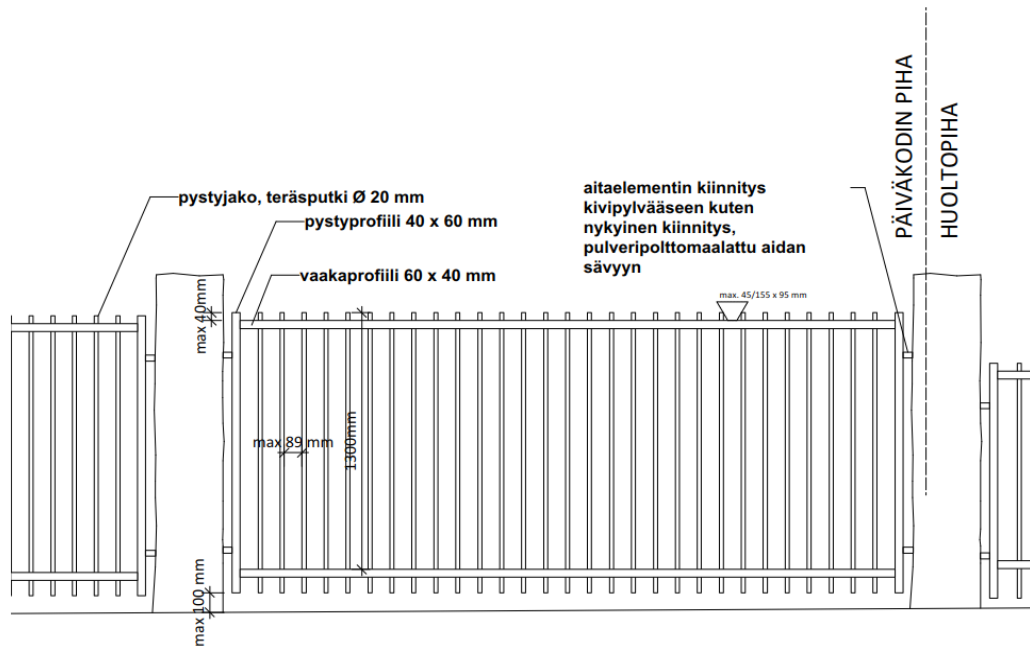
Kuva 1 (ote rakennusluvasta)

### 1.1. Luvassa määritetty rakenne (Kuva 1)

- Kiinnitys kuten vanhassa aidassa (Kuva 2)
- Molemmissa päissä pystyprofiili 40x60 mm
- Vaakaprofiili 60x40 mm
- Pystyjako 20 mm putki
- Rakennusluvassa määritetty, että rakennevahvuudet ja –profiilit kuten nykyisessä aidassa (eli alkuperäinen aita). Alkuperäisessä aidassa pystyjako oli asennettu ympärihitsaamalla keskelle vaakaprofiilia porattuihin reikiin. (Kuva 2)

Ote projektiosta A, 1:20  
Uudet aitaelementit, rakennevahvuudet ja -profiilit kuten nyk.

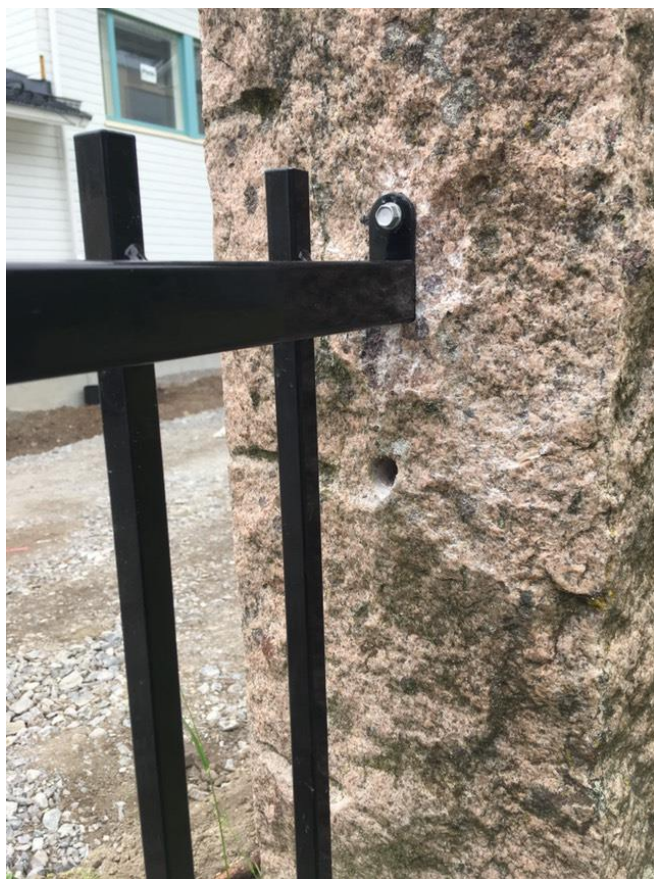
Kuva 3 (uusi aita)

### 1.2. Toteutunut rakenne (Kuva 3):

- Kiinnitys ei vastaa vanhaa kiinnitystä:
  - o Vanhassa aidassa oli oma kiinnike, joka oli kiinnitetty yhdellä pultilla aitaan.
  - o Uudessa vaakaprofiilin päähän laitettu lattaraudan pala ja siinä yksi ruuvi
- Päätyjen pystyprofiilit puuttuvat kokonaan
- Vaakaprofiili kooltaan 30x30 mm
- Pystyjako profiili 15x15 mm
- Pystyjako pistehitsattu vaakaprofiilin ulkoreunaan.

- Kiinnitys ei vastaa rakennuslupaa ja on huomattavasti heikompi ja myös aidan huollon kannalta selkeästi huonompi

- Pystyprofiilit puuttuvat kokonaan
- Vaakaprofiilit huomattavasti rakennuslupaa heikommat (62,5 % pienempi profiili)

- Pystyjako profiilia ja rakennusluvassa putki
- Pystyjako on myös kooltaan rakennusluvassa määritettyä pienempi
- Pystyjaon kiinnitys ei vastaa alkuperäistä aitaa sekä ulkonäön että rakenteen osalta

2. Aidan kiinnitys ei vastaa rakennuslupaa ja se on huomattavasti rakennuslupaa heikompi. Jos lapset kiipeävät aidalle saattaa näin heikko kiinnitys pettää, koska aitaelementti on pitkä ja taipuu helposti liian hentojen rakenteiden takia. Aita on myös hankala huoltaa koska toteutettu kiinnitys pitää irrottaa tolpastä, kun taas rakennusluvan mukainen kiinnike on kiinnitetty pultilla aitaan ja silloin kiinnikettä ei tarvitse irrottaa pylvästä, jos elementti irrotetaan vaikkapa maalausta varten tai jos sen korkeutta joudutaan säätämään.

3. Pystyprofiilien puuttuminen ja vaakaprofiilien liian pieni koko tekevät aidasta vaarallisen heikon. Tässä aidassa aitaelementit ovat pitkiä, joten niiden rakennetta ei saa heikentää rakennuslupaa huonommaksi.

4. Pystyjako poikkeaa ulkonäöllisesti liikaa rakennusluvasta (muoto ja kiinnitys).

As Oy Turun Michailowinpotti ei hyväksy nyt tehtyä aitaa vaan vaadimme että aita muutetaan vastaamaan rakennuslupaa sekä ulkonäöllisesti että rakenteellisesti.
