PostNord Logistics Oy
Marko Mannersuo
Ovakonkatu 1
20200 TURKU

POSTNORDIC LOGISTICS OY BEST-HALL OY:N TOIMITTAMAN PRESSUHALLIN RAKENNEKATSELMUS 2.3.2020

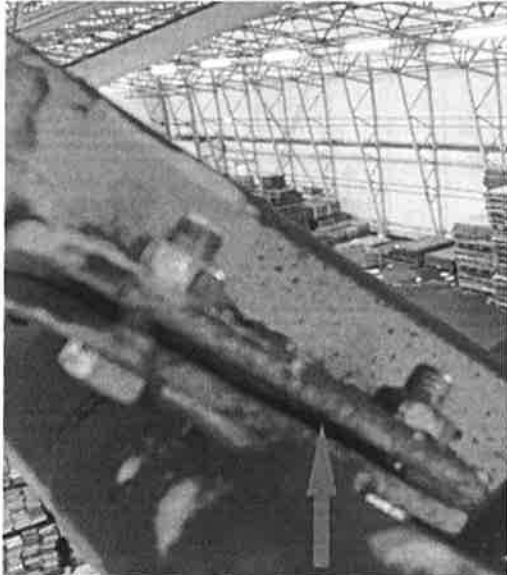
Rakenteiden pääkannattajien ruuvikiinnitykset ovat lujasti kiinni ja niissä on pääsääntöisesti käytetty nailonvahvisteisia lukkomuttereita. Lievää löysyyttä esiintyy lähinnä vinositeiden sekä orsien kiinnityksissä, joissa on käytetty pienempää ruuvi/mutteri kokoa M10 tai taivutettua harjaterästä. Näiden mutterit ovat tavallisia, varmistamattomia muttereita. Mutterit ja ruuvit ovat suunnitelmien mukaiset. Muutamaa tarkastuksessa havaittua vinositeen ja orren liitosta lukuun ottamatta ruuviliitokset ovat tiiviisti kiinni toisissaan mutta lähes kaikkien M10 mutterien avaaminen onnistuu kevyesti työkalulla kiertäen.

Kuva 1: Orren kiinnityksessä rako.

Kiinnitysten varmuutta voidaan haluttaessa parantaa vaihtamalla normaalien mutterien tilalle lukkomutterit tai asentamalla vielä toinen tavallinen mutteri lukitsevaksi mutteriksi.

Hallin tarkastuksen perusteella voidaan todeta teräsrungon rakenteiden olevan hyvässä kunnossa, mutta **suositeltavana huoltotoimenpiteenä** on tarpeen tehdä rakenteiden mutterikiinnityksille kokonaisvaltainen tarkastus sekä muttereiden kiristys. Toimenpide ei ole kiireellinen mutta on suositeltavaa tehdä se korkeintaan seuraavien 1 - 2 vuoden kuluessa.

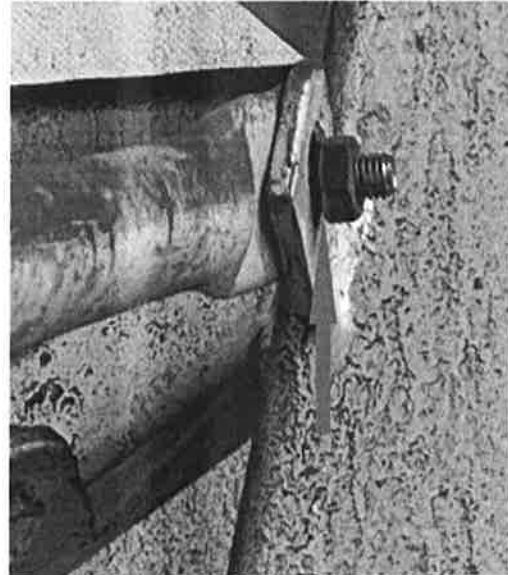
Kuva 2: Vinositeen kiinnityksessä rako hallin vasemman nurkan alaosassa.

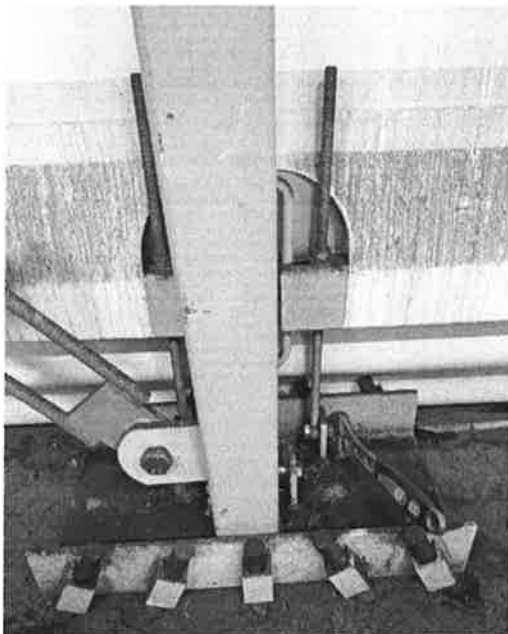
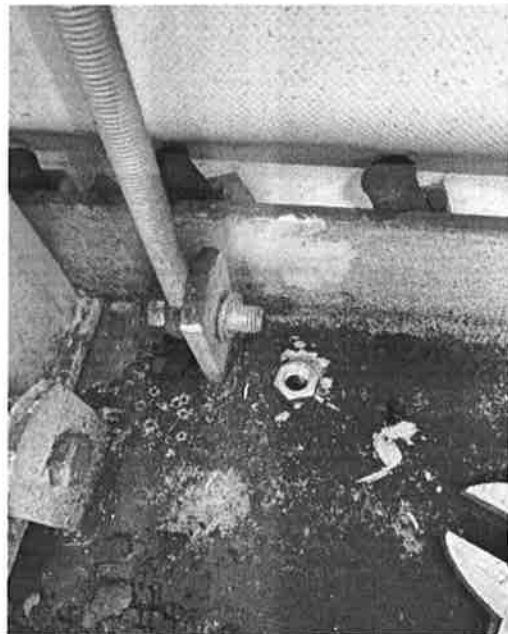
Pilaritolppien alapään kiinnitysrakenteen kohdalla on myös M10 mutterit helposti liikuteltavissa.

Kuvat 3 ja 4: Pilariperustuksen M10 mutterit aukeavat vaivattomasti jakoavaimella.

Tarkasta jäykistävien rakenteiden liitosten ruuvien kireydet?	X	Pistokoemaisesti tarkastettu, osassa siteitä havaittiin löysyyttä
Onko peruspulteissa tai perustuksissa havaittavissa vaurioita tai liikkeitä, tai halkeamia betoniosissa?	X	Ankkuripulteissa ei havaittu liikkeitä. Peruspulttien mutterit olivat osin löysät.

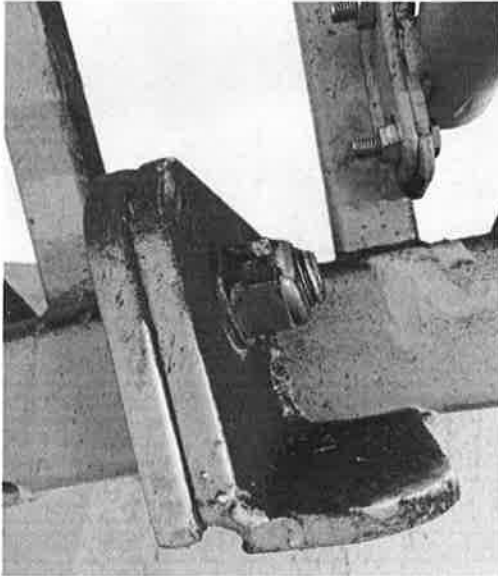
Kuva 5: Hitsisaumat ovat hyväkuntoiset.
Lukkomutterit ovat tiukasti kiinni.

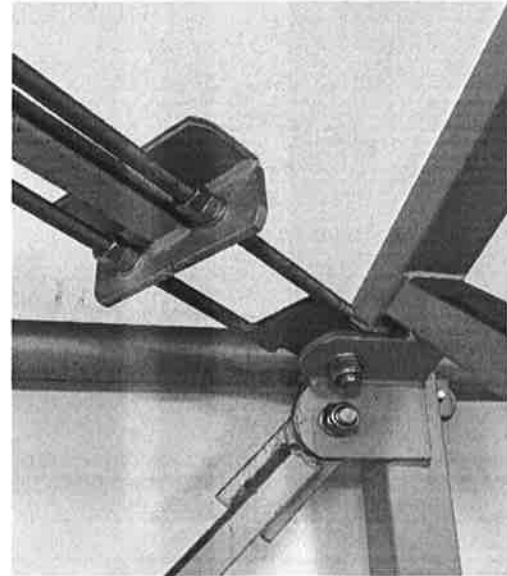
Kuva 6: Paikoin on käytetty tuplamuttereita.
Liitokset ovat tiukasti kiinni.

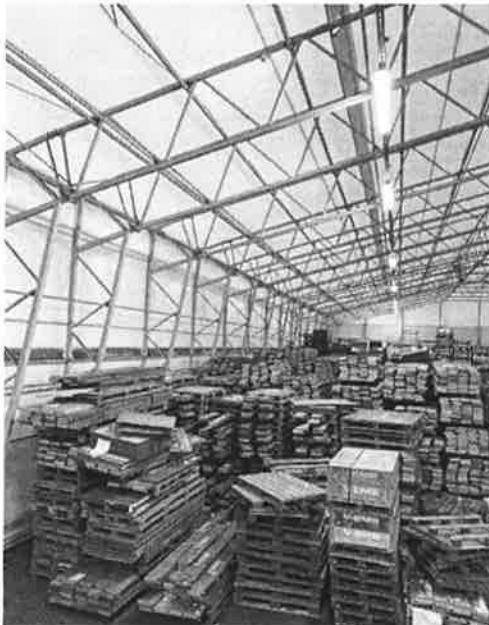
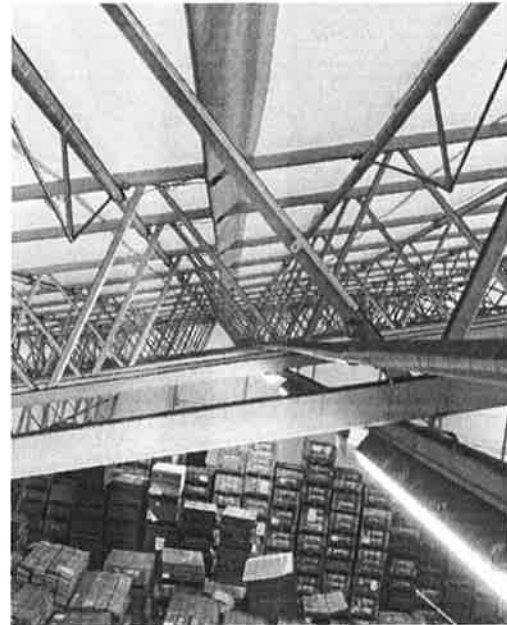
Kuvat 7 ja 8: Pilarit ovat suorassa linjassa eikä taipumia havaittu. Pinnat ovat likaiset mutta ruostetta ei liitoksissa havaittu kuin satunnaisia pieniä, yksittäisiä kohtia.

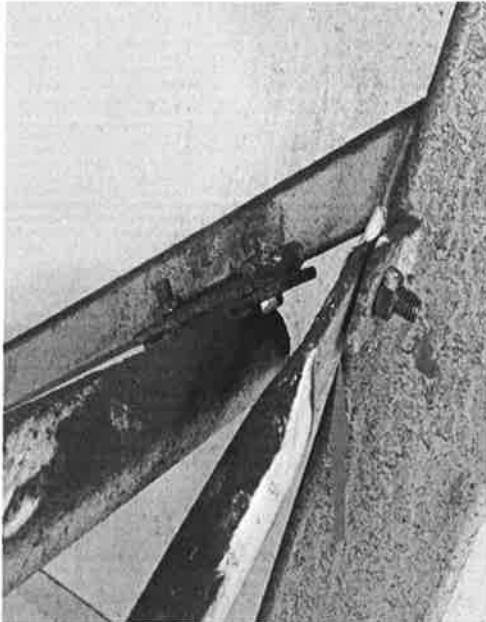
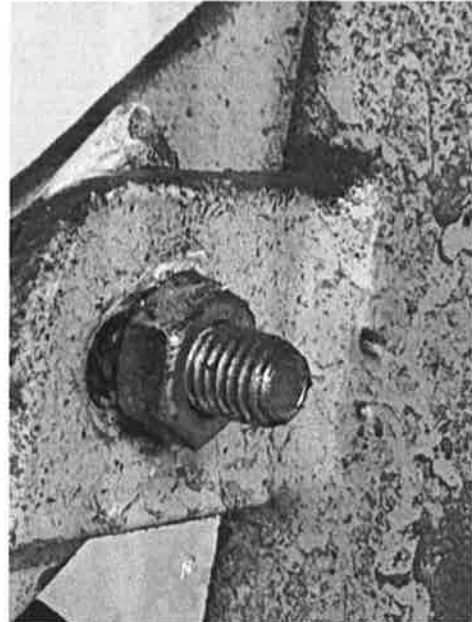
Kuvat 9 ja 10: Rako vinositeen liitoksessa ja mutteri löysässä, hallin vasemman nurkan yläosassa. Hitsisaumat ovat hyväkuntoisia.

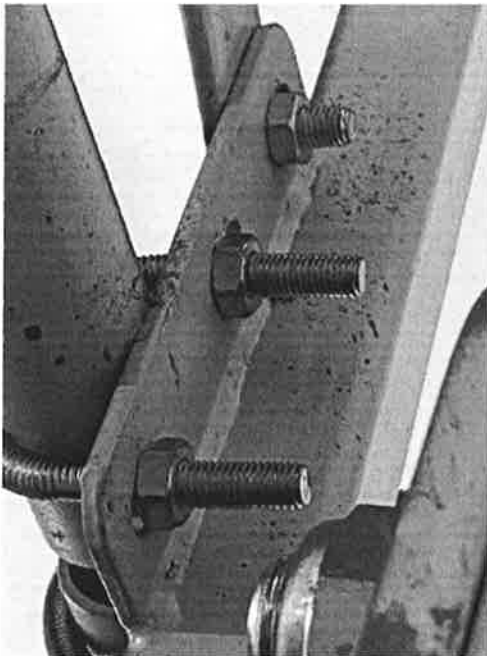
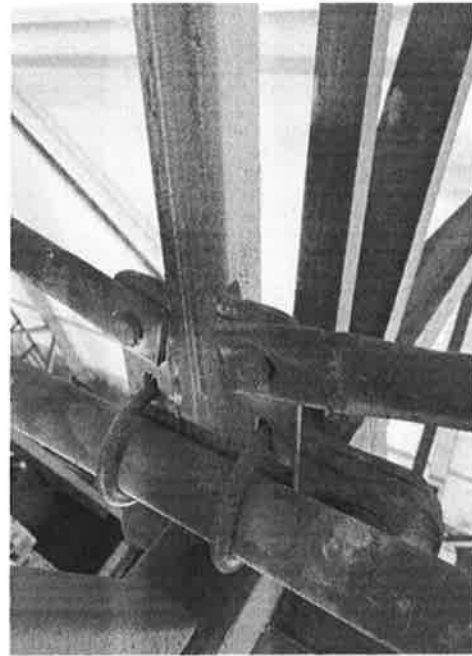
Kuvat 11 ja 12: Pientä satunnaista ruostetta, hitsiliitokset ovat hyväkuntoiset, nailonvahvisteiset lukkomutterit tiukasti kiinni, pienemmät M10 mutterit tavallisia ilman varmistuksia ja helposti liikuteltavissa sekä kiinni että auki.
